Sanace tělesa žel. spodku na trati Varnsdorf – Seifhennersdorf

**Podrobný inženýrskogeologický průzkum oblasti svahové
deformace**

číslo úkolu 21 218

Objednatel: DIPONT s.r.o., Libouchec 505, 403 35 Libouchec

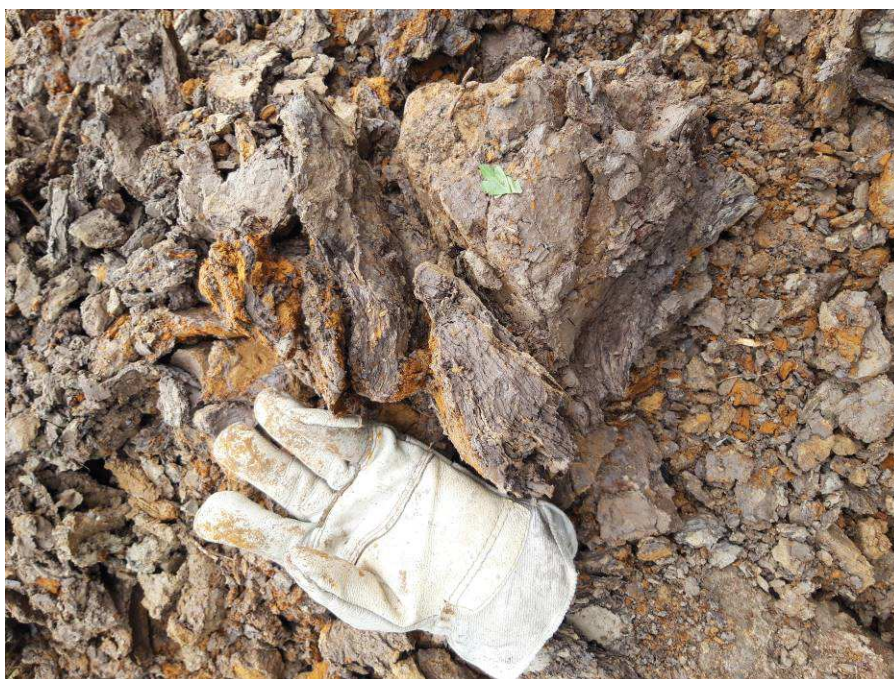
Podle výsledků geofyzikálního měření lze očekávat zónu povrchového porušení zemin a tedy pravděpodobně i smykovou plochu v hloubkách do cca 2 m pod terénem. V provedených sondách však nebyly zastiženy žádné projevy nebo znaky pohybu zeminy. Pouze v místech kopané sondy KS-2 byly v hloubce 1,5 m pod terénem zastiženo prohnětení jílu polohy GT2, které se projevilo deformací lamin (viz foto č.1).

Foto č.1 – KS-2 deformace lamin v hloubce cca 1,5 m pod terénem

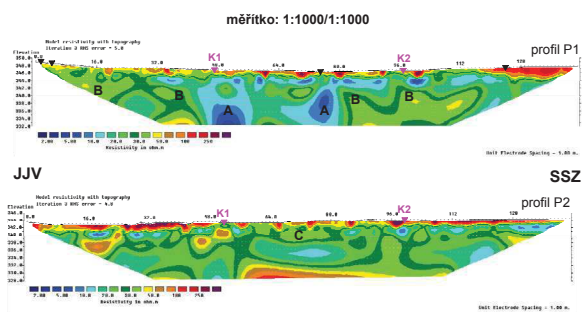
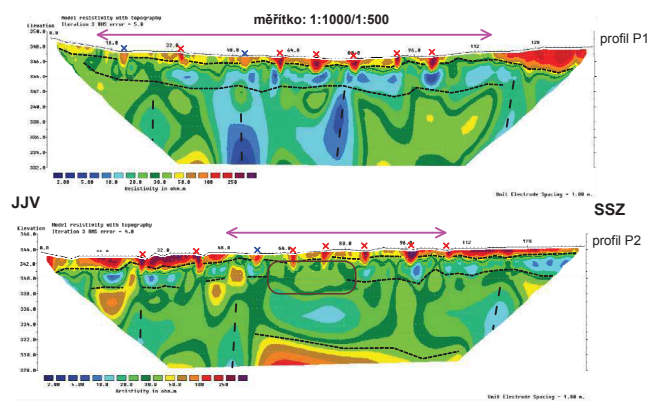
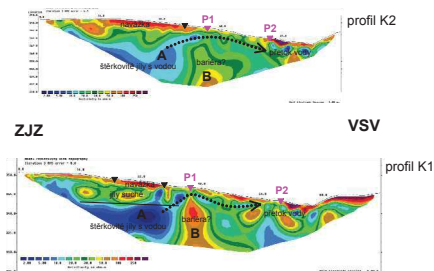
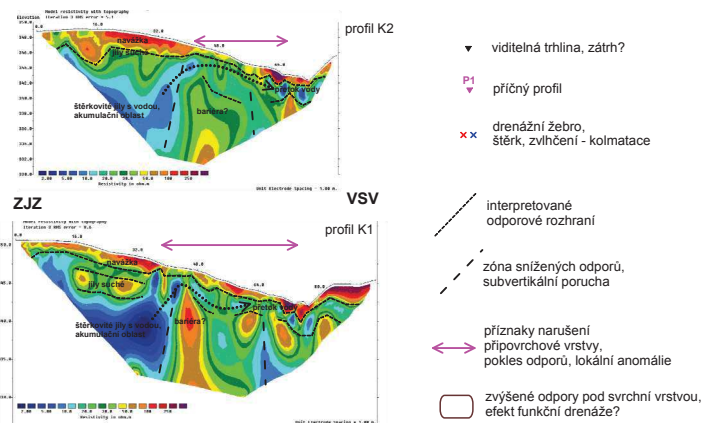
Název projektu: Sesuv zářezu železniční tratě Varnsdorf - Seifhennersdorf.		
Průhka č.: 2	Název díla: Přehled odporových řezů dle ERT.	Datum: 7.9.2021
	Vypracoval: RNDr. V. Beneš	Měřítko: 1 : 1000

Měření metodou ERT je zpracováno ve formě odporových řezů (Příloha 2). Uvedeny jsou dvě varianty: nepřevýšená (pro posouzení spádových poměrů) a 2x převýšená (pro lepší popis struktur). Odpory jsou v řezech vyjádřeny pomocí izolinií a barev, hlavní odporová rozhraní jsou zvýrazněna čerchovanou nebo tečkovanou linií. Hodnota odporů horninového prostředí dobře vystihuje litologii (obsah jílovité/písčité/šterkovité složky) a obsah vody. Na lokalitě se do hloubky 15 m vyskytují generelně 3 odporové vrstvy. Při povrchu se vesměs nachází poloha zvýšených odporů v širokém rozmezí od 30 do 300 ohmm. Mocnost této polohy je variabilní, pohybuje se nejčastěji od 1 do 3 m. Jedná se převážně o pokryvné útvary charakteru navážek a šterkovitých hlín. V rámci této polohy jsou patrné segmenty s poklesem odporů (pravděpodobně zvýšený obsah vody), které interpretujeme jako porušené prostředí mělkou svahovou deformací. Dále jsou patrné ostré lokální anomálie zvýšených odporů (vesměs nad

250 ohmm), které odpovídají štěrkovitým žebrům pro odvodnění. Některá žebra vykazují odpory snížené (cca 100 ohmm), to interpretujeme jako jejich zvlhčení nebo zakolmatování. Dále do podloží (2. vrstva) odpory vesměs klesají na hodnoty pod 20 ohmm, místy až na 2 ohmm. Jedná se o vrstvu jílu, která je místy zvodnělá vodou natlačenou z podloží z oblasti bývalé skládky. Pravděpodobně se jedná o vrstvu, v rámci které dochází ke sklouzávání svrchní polohy a deformaci svahu. Dále do hloubky až k bázi řezu (3. vrstva) je prostředí s odpory proměnnými od 2 do 100 ohmm. Jedná se převážně o jílovité prostředí, kde odpory vystihují proměnný obsah štěrkovité (písčité) složky a především vody. Z tohoto hlediska jsou důležité 3 anomálie označené v nepřevýšených řezech písmenem A, B, C. Oblast A je patrná hlavně na příčných řezech, zasahuje cca od profilu P1 směrem ke skládce a jedná se o zónu výrazně snížených odporů. To interpretujeme jako projev zvodnění štěrkovitých jílu vodou naakumulovanou v bývalém hliništi/skládce. Tato zóna je "ukončena" elevací zvýšených odporů (až 100 ohmm) označenou písmenem B. Pravděpodobně se jedná o nepropustnou polohu písčitých jílu. Osa elevace probíhá zhruba v místech profilu P1 s výjimkou úseku cca 46 až 80, kde je na profilu P1 patrný náznak anomálie A. Zde je elevace zřejmě posunutá níže po svahu. Domníváme se, že v blízkosti profilu P1 dochází díky "bariéře" B k vytlačení vody k povrchu a sycení 2. vrstvy vodou, což způsobuje sesouvání 1. vrstvy po svahu. Na profilu P2 je dále vyznačena písmenem C oblast mírně zvýšených odporů v rámci 2. a 3. vrstvy. Může se jednat o projev účinnosti drenážních žeber, kde v těchto místech může být mírně snížený obsah vody ve vrstvě 2.

- voda se akumuluje ve štěrkovitých jílech v místě bývalého hliniště/skládky západně od zářezu. Odpovídá tomu odporová anomálie A na příčných řezech v metodě ERT. Voda je pravděpodobně nadržena nepropustnou bariérou B (dle ERT). Zhruba v prostoru profilu P1 dochází k "nastoupání" vody blíže k povrchu a jejímu přetoku směrem k zářezu. To je zřejmě příčinou sjíždění svrchní vrstvy dolů k železniční trati.

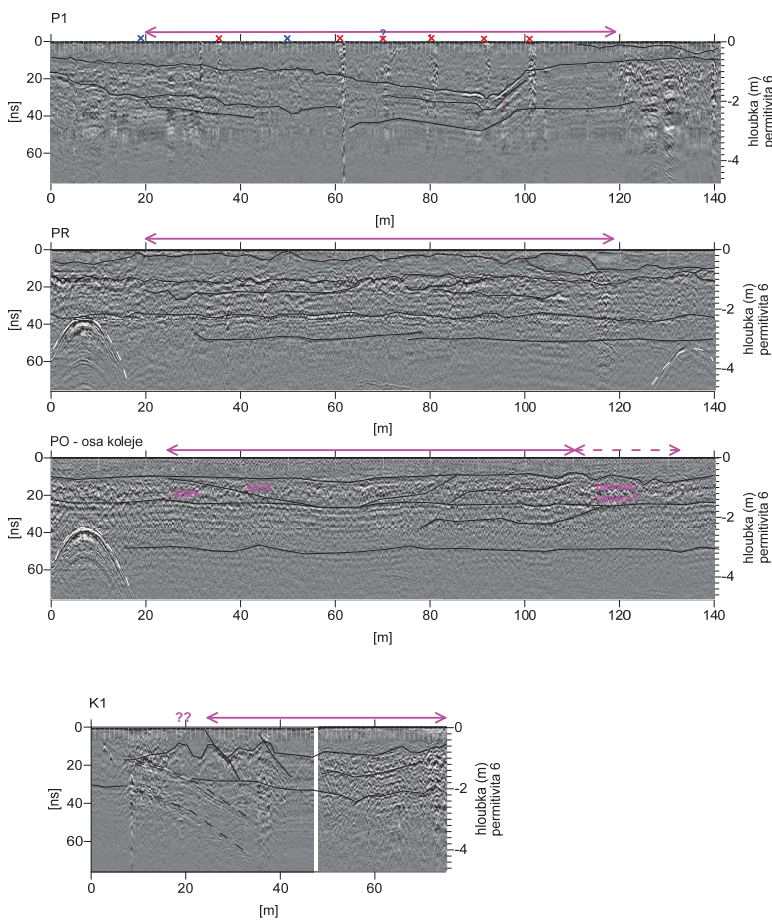
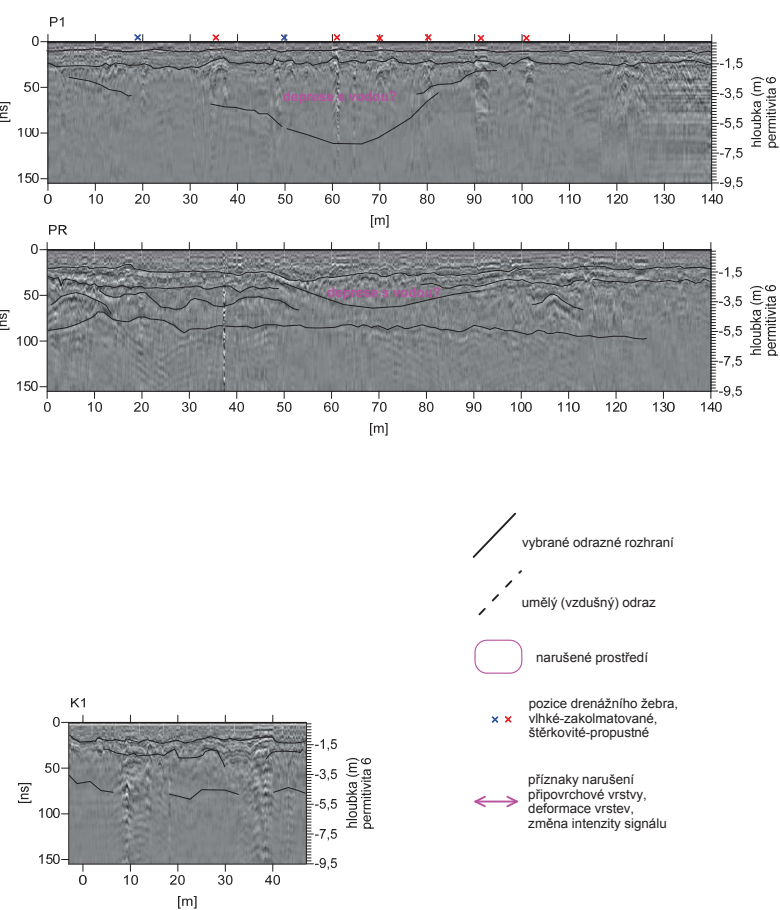
Název projektu:		
Sesuv zářezu železniční tratě Varnsdorf - Seifhennersdorf.		
4	Název přílohy:	Datum:
	Přehled radarových řezů dle GPR.	7.9.2021
	Vypracoval:	Měřítko:
	RNDr. V. Beneš	1 : 1000

Radarové řezy jsou zobrazeny na Příloze 4. V řezech jsou zakreslena vybraná odrazná rozhraní. Na profilu P1 jsou také patrné projevy štěrkovitých drenážních žeber. Opět lze podle charakteru (útlumu) signálu radaru v místě žebra soudit na jeho zvlhčení nebo kolmataci. Nad řezy je vymezen interval profilu, kde se jeví průběh interpretovaných rozhraní deformován nebo kde se mění celkově charakter záznamu. Projevy narušení jsou patrné do hloubky cca 2 m. Hlubší anomálie registrované na řezech s anténou 100 MHz (do hloubky cca 5 m) pravděpodobně souvisejí se zvýšenou saturací prostředí vodou. Na profilu v ose kolejí O je kolem metráže 120 patrná změna struktury záznamu. Jedná se pravděpodobně o místo starší sanace podloží štěrkového lože pomocí balvanité stabilizační vrstvy.

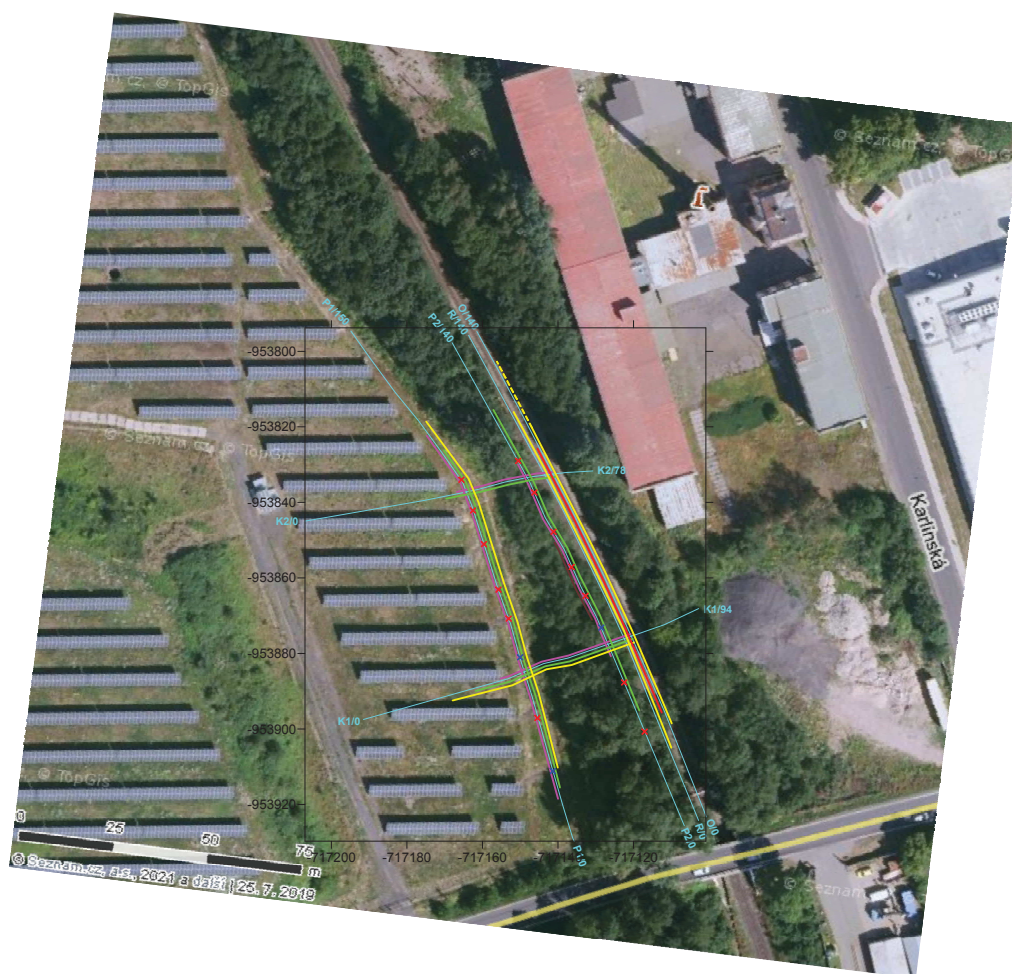
- příznaky narušení svrchní vrstvy pokryvu do hloubky cca 2 m byly registrovány ve všech použitých metodách průzkumu. Prostorový rozsah narušení je zakreslen na Příloze 6.

- geofyzikální průzkum zaregistroval i projev štěrkovitých drenážních žebor viditelných na svahu zářezu. Jejich pozice je zakreslená v Příloze 6. Některá žebra (modrá barva) se jeví silně zvlhčená nebo zakolmatovaná. Z řezů ERT lze soudit, že žebra zasahují do hloubky cca 1,2 až 1,5 m. V prostoru profilu P2 se jeví, že systému drenáže se v úseku 56 až 84 daří snižovat obsah vody ve 2. odporové vrstvě (anomálie C v metodě ERT).

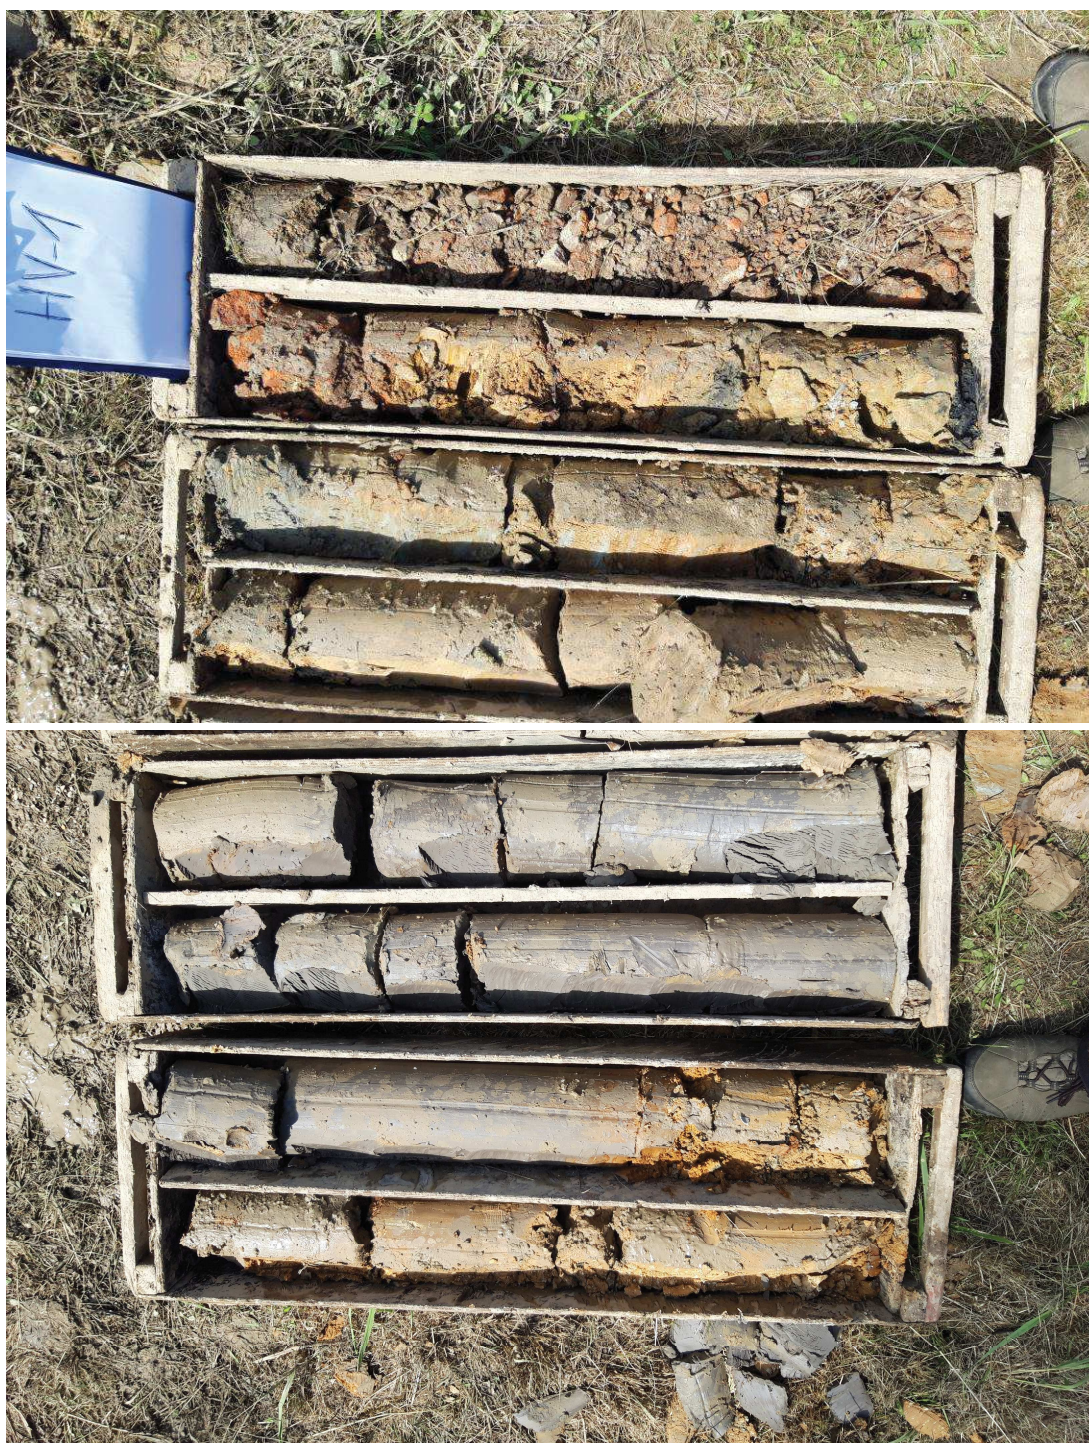
Foto č.1 - Vrt HV-1 – vrtné jádro

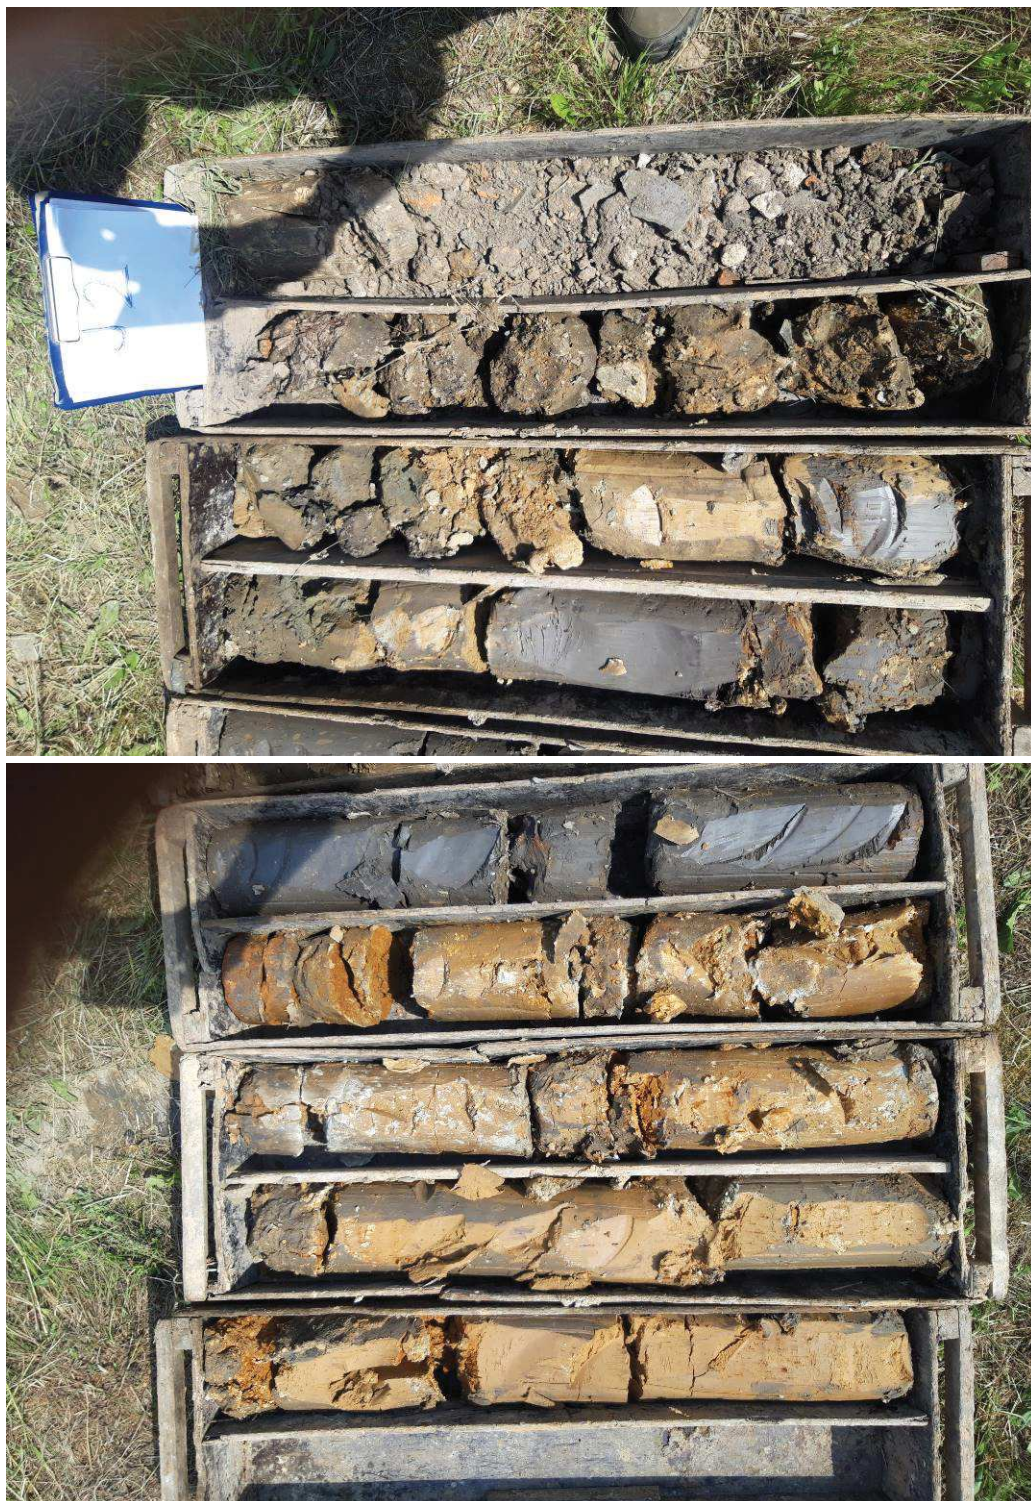
Foto č.2 - Vrt J-2 – vrtné jádro
