Mosty v km 62,355 a 62,478 na trati Olomouc – Krnov (TÚ 2191)

DOKUMENTACE PRO STAVEBNÍ POVOLENÍ

B.1 Souhrnná technická zpráva

SO 03 Most v km 62,355 Olomouc–Krnov

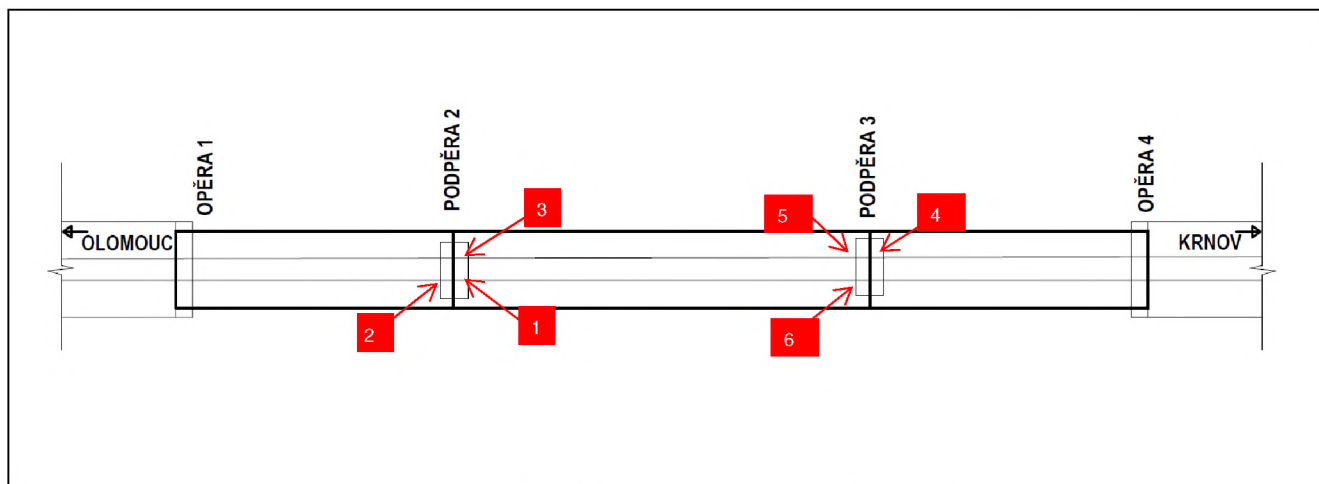
Obrázek 5 – rozmístění zkoušek na konstrukci

Místo odběru		Vzorek		Koncentrace chloridových iontů		
		Ozn.	Hloubka	mg/kg	v betonu	v cementu
Ozn.	mm		%Cl ⁻ /m _b		%Cl ⁻ /m _c	
1	podpěra 2	1-1	20	304	0,030	0,213
		1-2	40	40	0,004	0,028
		1-3	60	49	0,005	0,034
2	podpěra 2	2-1	20	96	0,010	0,067
		2-2	40	40	0,004	0,028
		2-3	60	40	0,004	0,028
3	podpěra 2	2-1	20	90	0,009	0,063
		2-2	40	40	0,004	0,028
		2-3	60	40	0,004	0,028
4	podpěra 3	2-1	20	50	0,005	0,035
		2-2	40	62	0,006	0,043
		2-3	60	40	0,004	0,028
5	podpěra 3	3-1	20	40	0,004	0,028
		3-2	40	40	0,004	0,028
		3-3	60	40	0,004	0,028
6	podpěra 3	4-1	20	54	0,005	0,038
		4-2	40	40	0,004	0,028
		4-3	60	40	0,004	0,028

Pozn. :C_{krit} = 0,4 % Cl⁻/m_c podle ČSN EN 206-1 pro beton s ocelovou výztuží
a 0,2% pro beton s předpjatou ocelovou výztuží

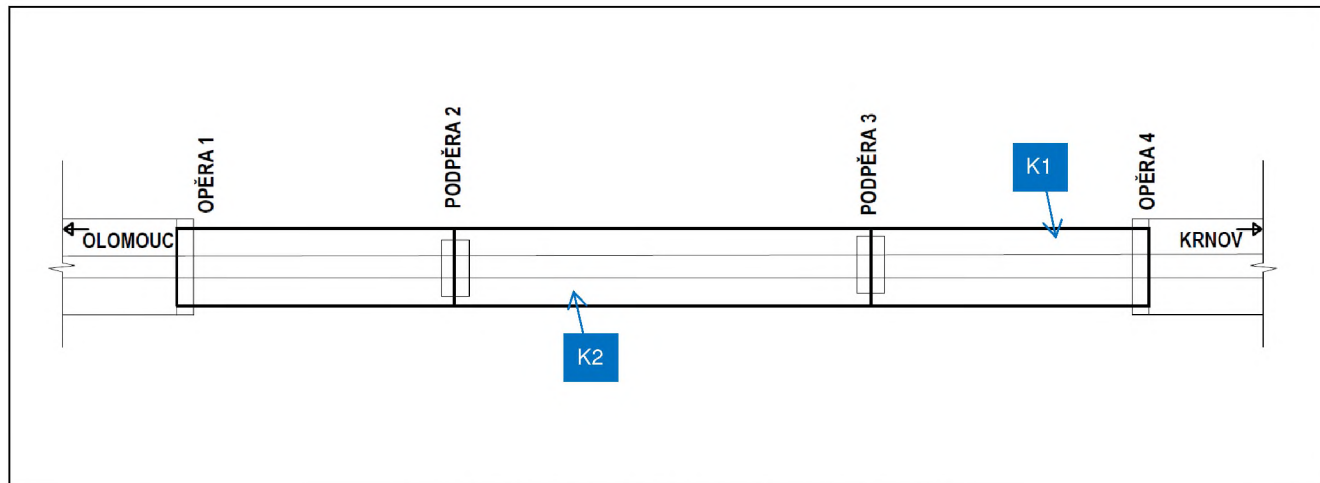
Obrázek 9 – rozmístění sond na konstrukci

Dne 14. 10. 2021, během traťové výluky, byly provedeny dvě sondy, jedna na pravé straně a druhá na levé straně mostu. Situování sond je znázorněno na následujícím schématu. Sonda vlevo, označena jako K1 byla provedena ve třetím poli na nosníku PSKT 18 a sonda vpravo, označena jako K2, na nosníku PSKT27. V každé sondě byly odhaleny dva kotevní šrouby.

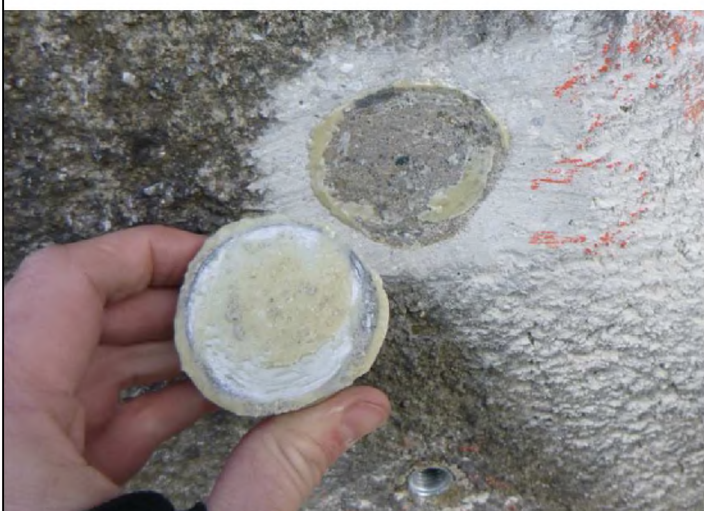
Održený terč v místě 3

VYHODNOCENÍ ZKOUŠEK POVRCHOVÉ PŘÍDRŽNOSTI dle ČSN 736242				
č.	umístění	σ_{max} [MPa]	zatřídění lom. plochy	%
1	levé křídlo vlevo	1,66	A	95
2	levé křídlo uprostřed	2,23	A	100
3	levé křídlo vpravo	1,80	A	100
4	opěra vlevo	3,70	A	100
5	opěra střed	1,37	A	100
6	opěra vpravo	2,44	A	100
7	pravé křídlo vlevo	2,36	A	100
8	pravé křídlo střed	0,74	A	75
9	pravé křídlo vpravo	1,19	A	90
	PRŮMĚRNÁ ODCHYLKA	0,66		
	VARIAČNÍ SOUČINTEL	0,75		
	PRŮMĚR	1,94

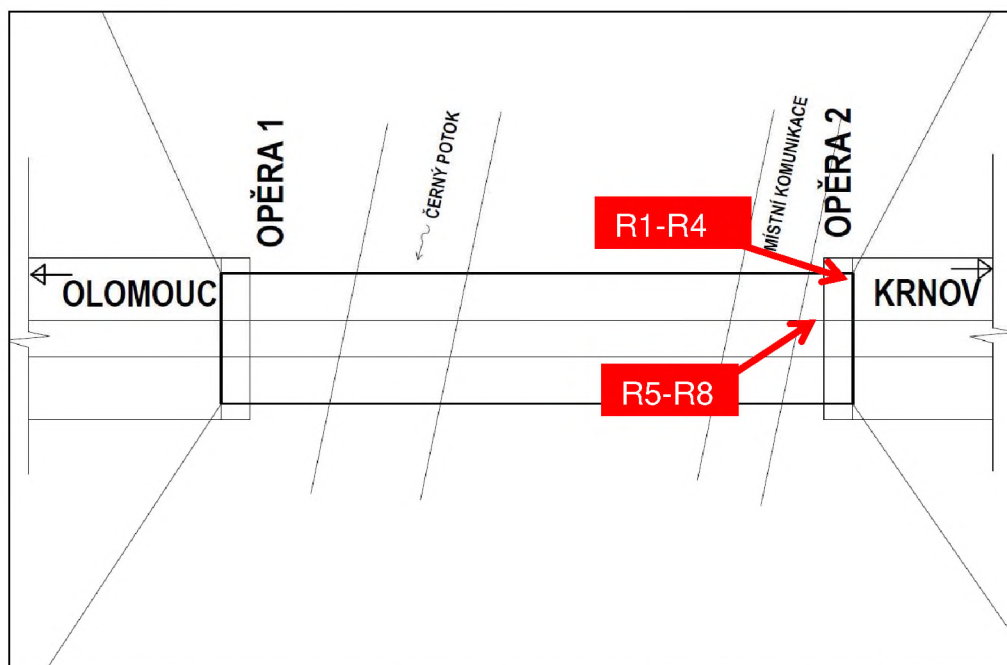
Obrázek 10 – schéma umístění míst nedestruktivní diagnostiky výztuže

Nedestruktivní určení polohy výztuže bylo provedeno na vnitřních lících úložného prahu opěry 01 a na vzdušném líci závěrné zídky. Na těchto místech bylo provedeno celkem 8 měření – radarových snímků. Tato část průzkumu sloužila jak k ověření počtu a polohy výztuže a jejímu porovnání s dochovanou dokumentací, tak pro vyhledání výztuže pro provedení sekaných sond.

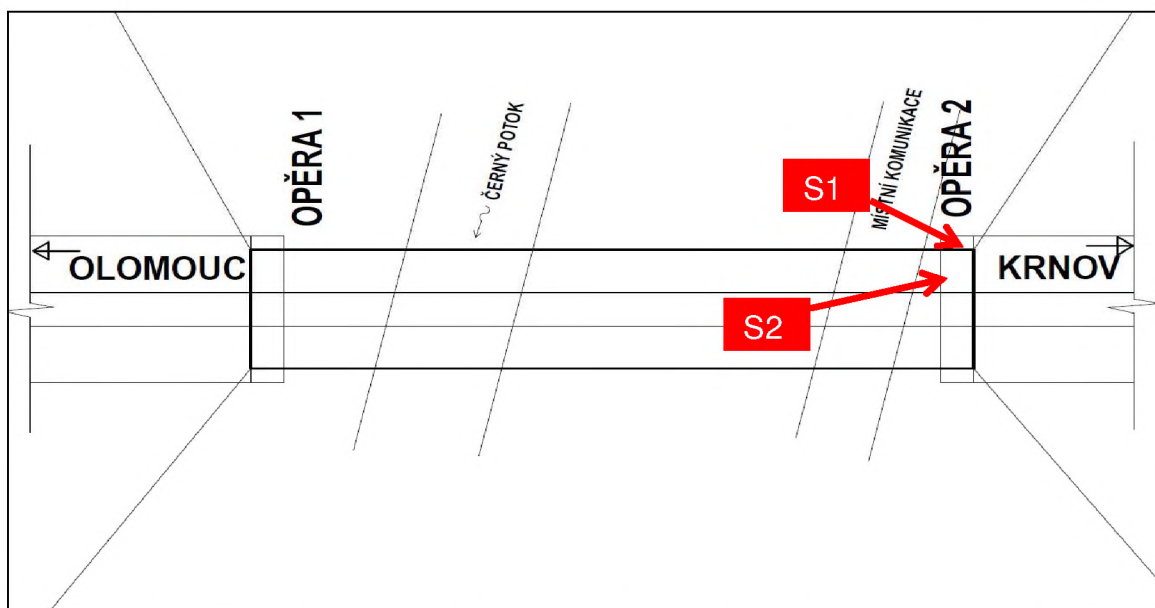
Obrázek 16 – schéma umístění míst destruktivní diagnostiky na opěře O 01

Závěrná zídka podle výsledku nedestruktivního průzkumu není vyztužena. Byla proto provedena sonda v úložném prahu, kde byla potvrzena poloha a krytí výztuže podle nedestruktivního průzkumu. Po odhalení svislé a vodorovné výztuže byly stanoveny její dimenze, typy a stav. Ocelová výztuž použitá v konstrukci je typu 10 335, je uložena s dostatečným krytím – 70 mm (min. krytí činí 50 mm). V místě provedení sond je výztuž bez koroze.

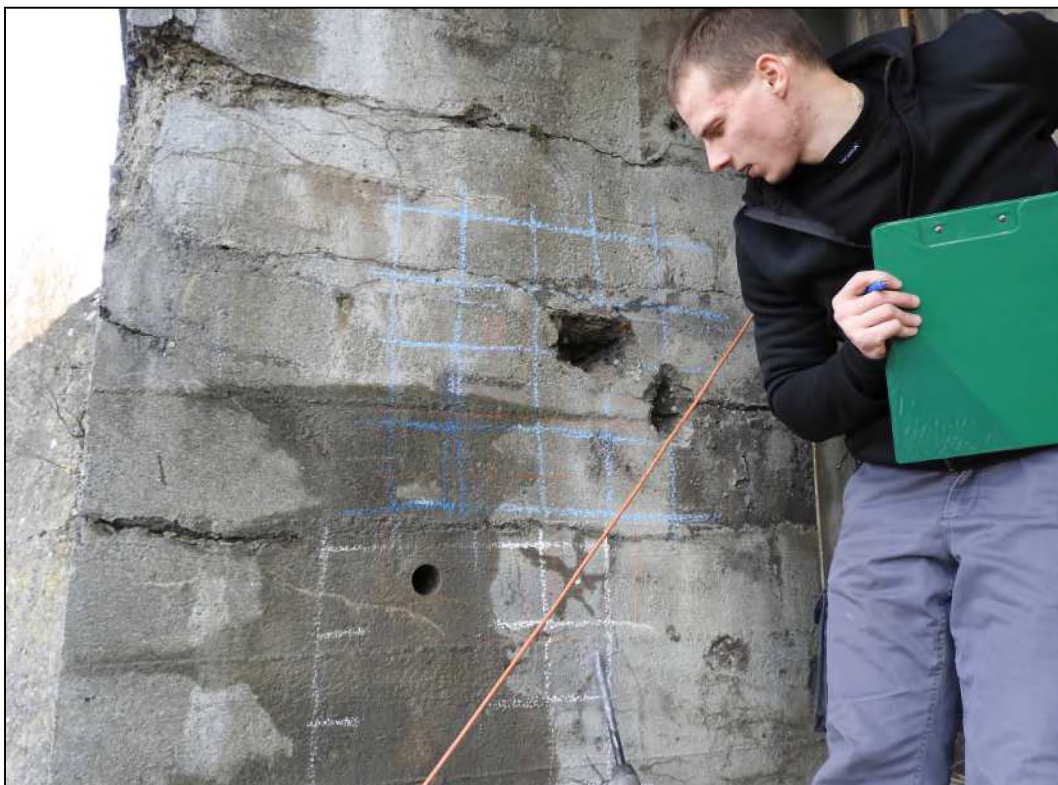
Obrázek 18 – sonda S1, ověřující sondy v závěrné zídce vlevo

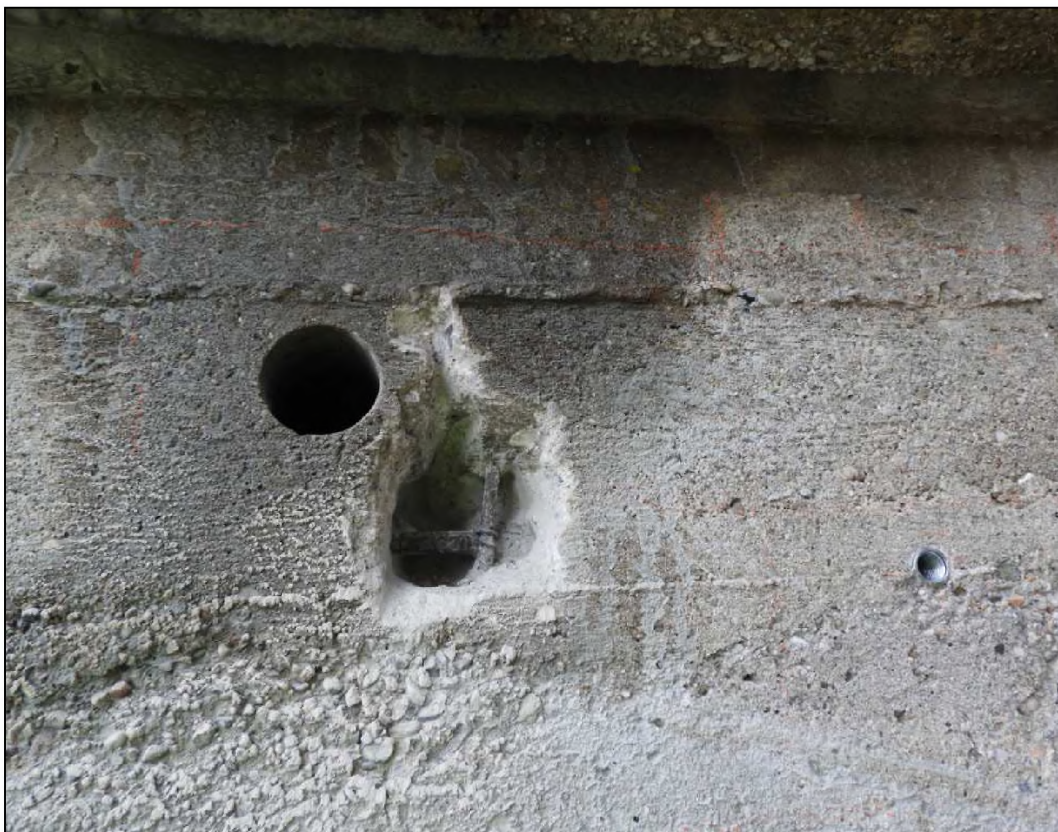
Obrázek 20 – sonda S2 – úložný práh, pod okapní římsou vlevo

Obrázek 21 – sonda S2 – vodorovná výztuž Ø 12 mm, svislá výztuž Ø 8 mm, výztuž typu 10 335 (J), bez korozních úbytků, krytí 70 mm

- Beton úložného prahu je vyztužen ocelí typu 10 335 (J), která je uložena s dostatečným krytím a není korodovaná.
- Hloubka vybraných trhlin na křídlech činí od 170 až do 305 mm.

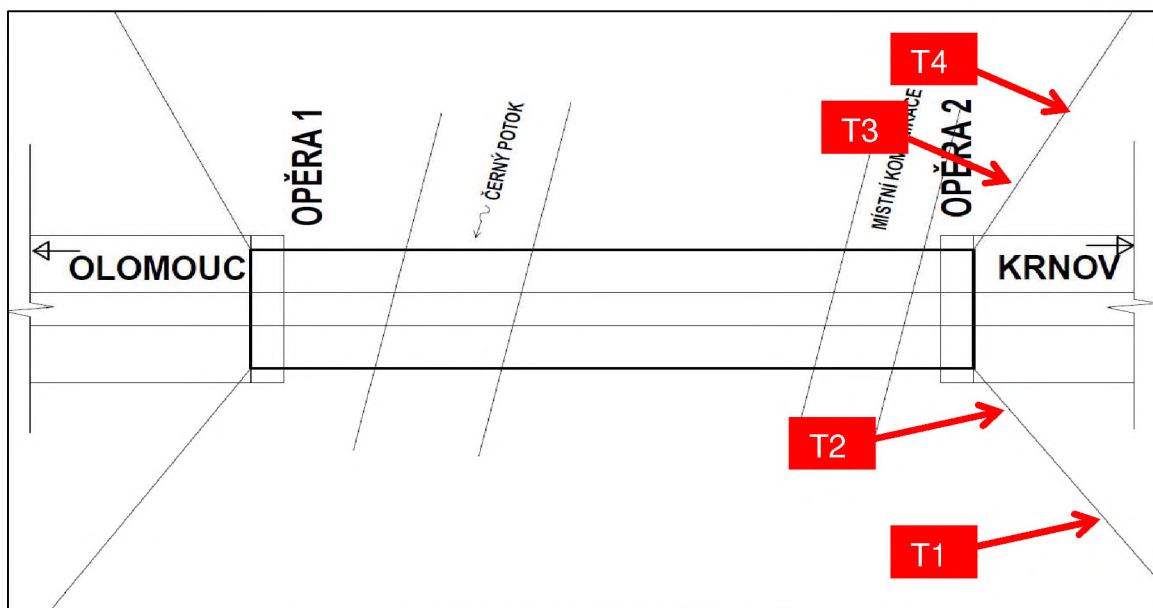
Obrázek 22 – schéma rozmístění zkoumaných trhlin

Trhlina T1	hloubka 170 mm
Trhlina T2	hloubka 305 mm
Trhlina T3	hloubka 175 mm
Trhlina T4	hloubka 180 mm

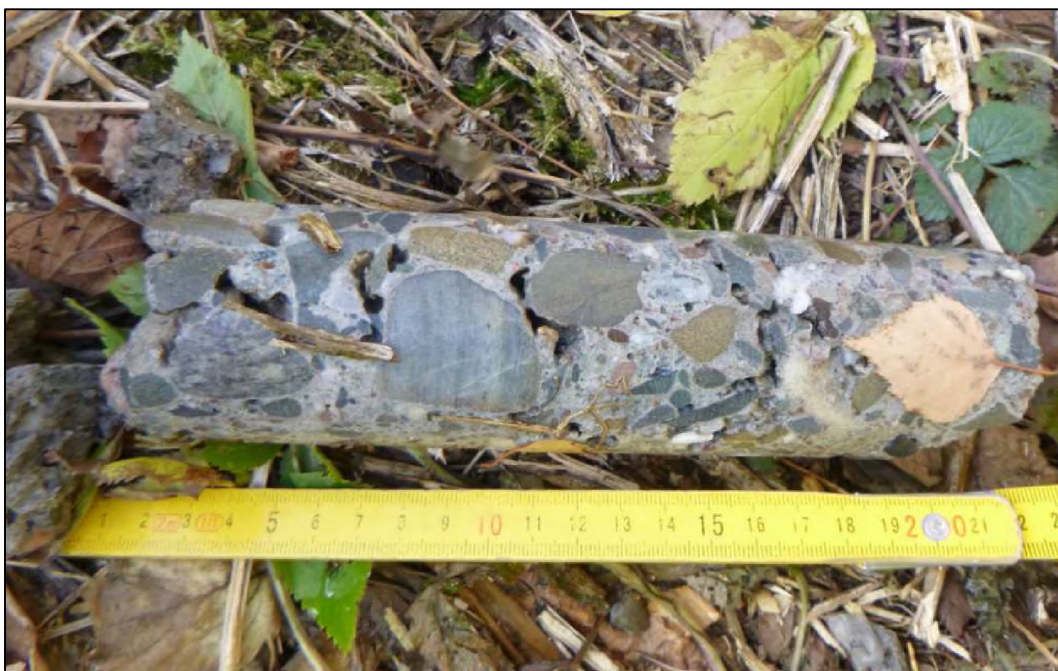
Obrázek 24 – TRHLINA T1, výnos z vrtu T1

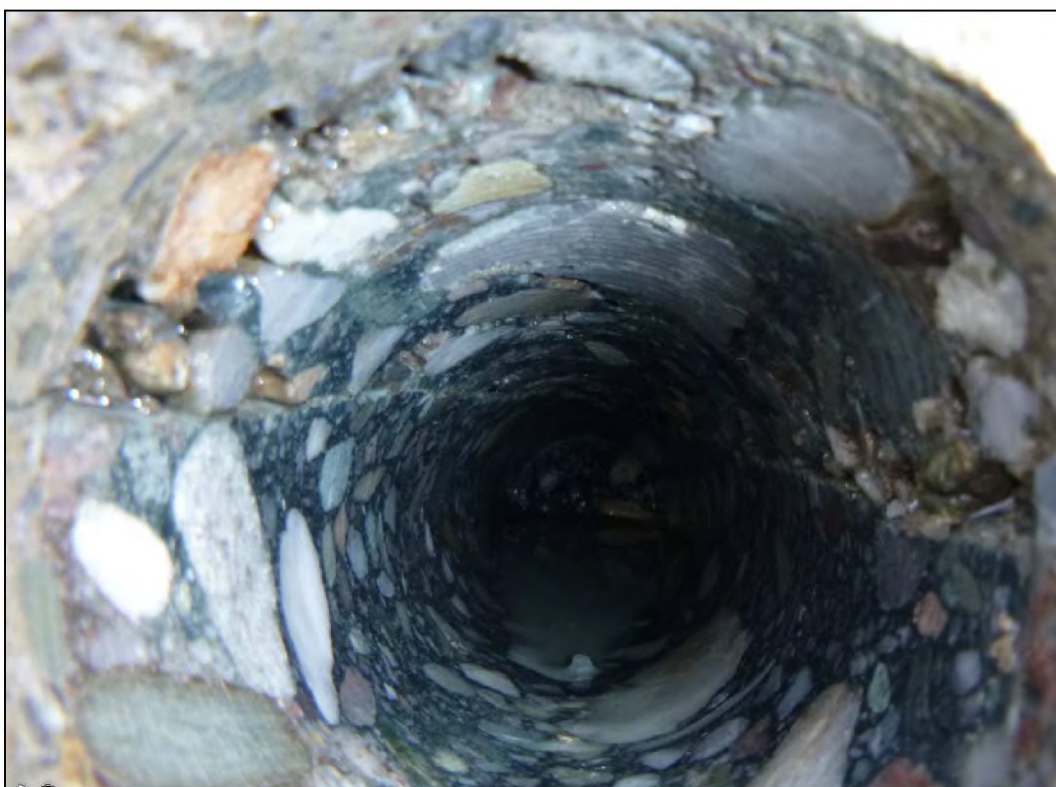
Obrázek 30 – TRHLINA T3, pohled do vrtu

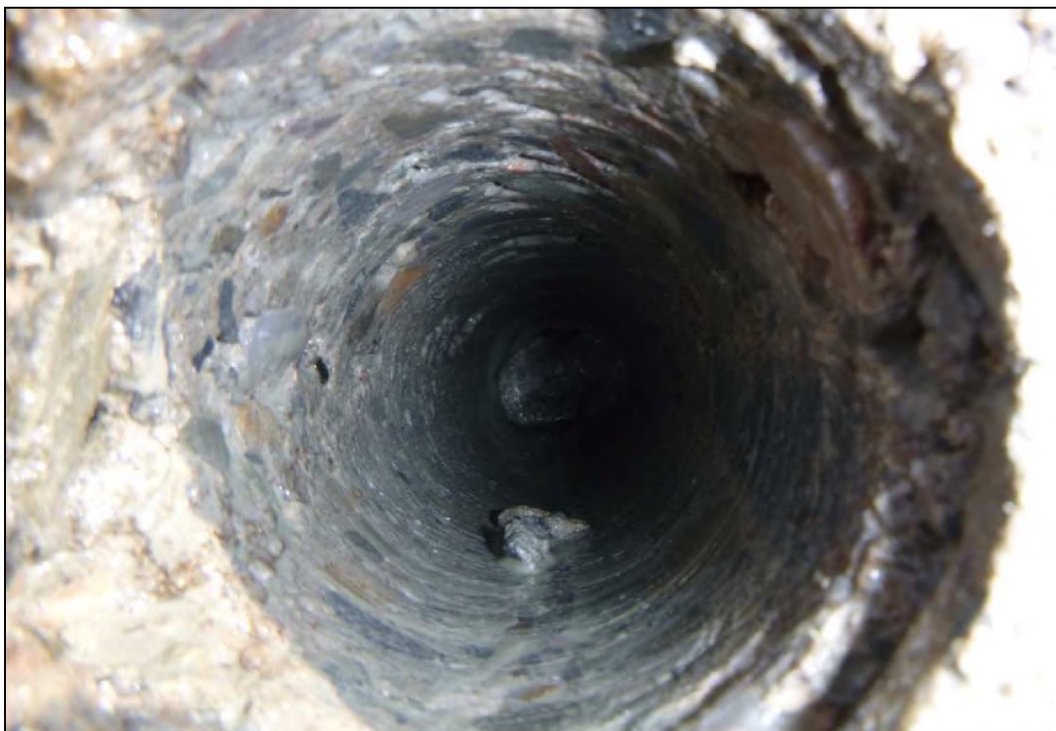
Obrázek 33 – TRHLINA T4 – pohled do vrtu
