**KÚ****100 LET
KLOKNEROVA
ÚSTAVU ČVUT
V PRAZE****ČESKÉ VYSOKÉ UČENÍ TECHNICKÉ V PRAZE****K L O K N E R Ů V Ú S T A V****Šolínova 7, 166 08 Praha 6 - Dejvice****Expertní zpráva č.
2100 J 001 - 2****Datum vydání zprávy**

Oddělení KÚExperimentální
tel. +420 224 353 537**Objednatel: SUDOP PRAHA a.s.
Olšanská 1a
130 80 Praha 3****Expertní zpráva:****STAVEBNĚ TECHNICKÝ PRŮZKUM STŘEŠNÍCH PLÁŠTŮ
CENTRÁLNÍ ČÁSTI VÝPRAVNÍ BUDOVY ŽST. PRAHA - SMÍCHOV****Vypracoval:**

STAVEBNĚ TECHNICKÝ PRŮZKUM STŘEŠNÍCH PLÁŠŤŮ VÝPRAVNÍ BUDOVY

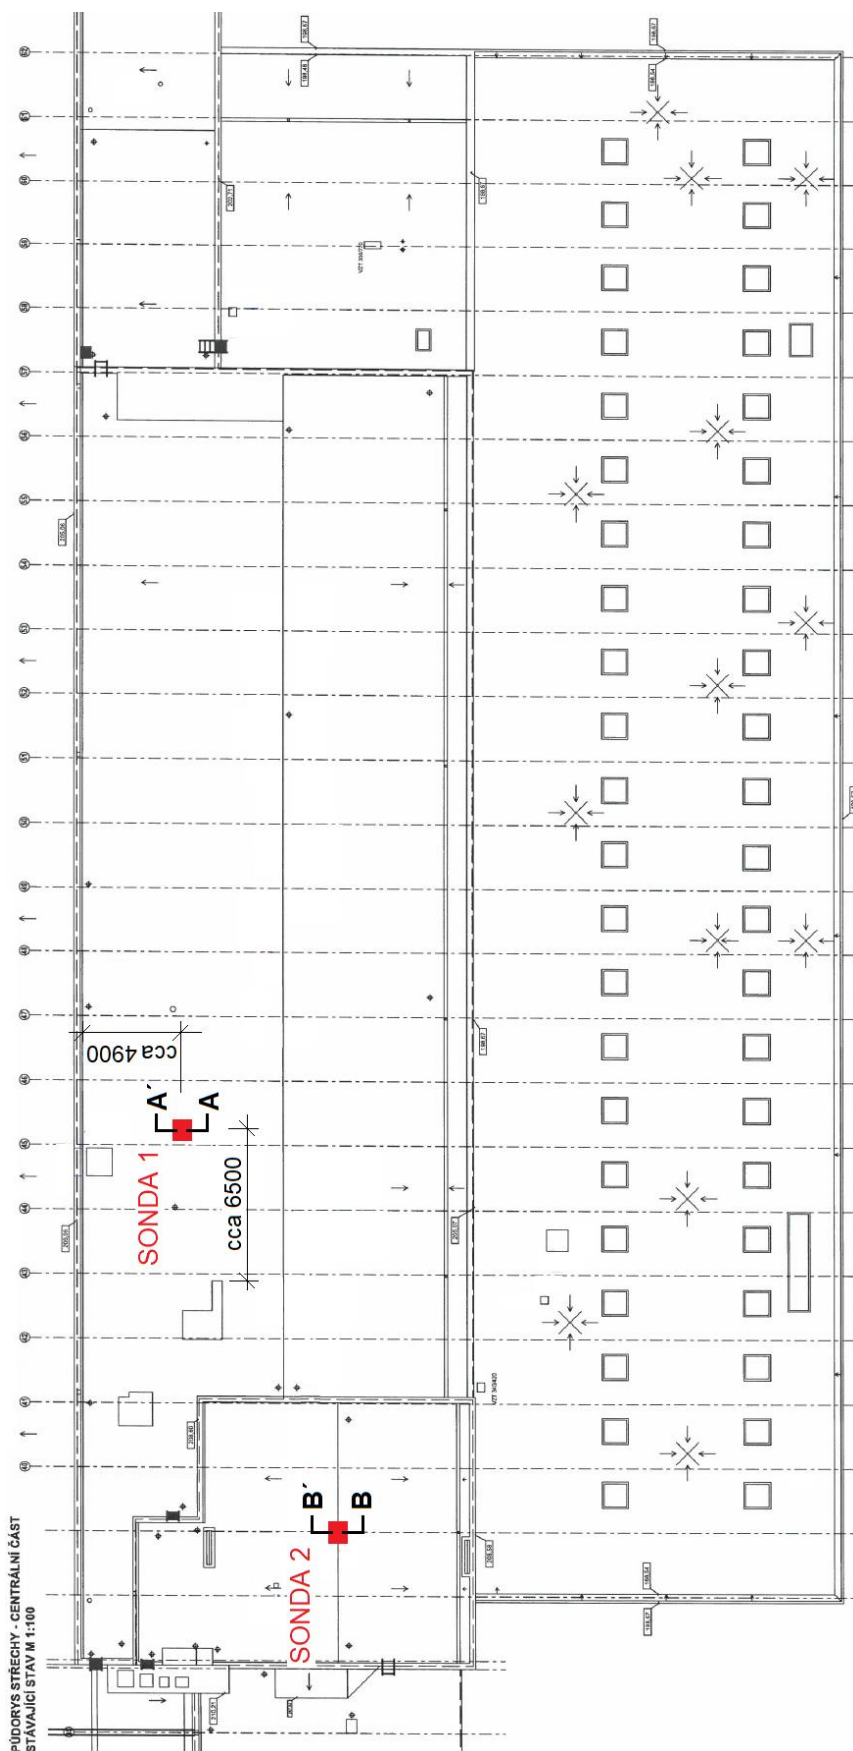
LOKALIZACE SOND

Pozn.: Jako první byla provedena sonda 2 (nástavba, viz Příloha) ve vrcholu střechy. Na základě provedených zjištění v sondě 2, s ohledem na požadavek zjištění tloušťky nosné konstrukce nad odbavovací halou v sondě 1 (odbavovací hala, viz Příloha) byla sonda 1 oproti zadání posunuta z vrcholu do poloviny vzdálenosti mezi atikou a vrcholem střechy, tj. nad chodbu podél neužívaných nocležen, kde bylo možno shora provrtat stropní desku bez ohrožení osob v odbavovací hale. Možnost zjištění tloušťky desky z prostoru chodby byla zhotoviteli navržena zadavatelem průzkumu [3]. Posunutím místa sondy 1 bylo sloučeno místo pro zjištění jak skladby střešního pláště, tak i tloušťky nosné konstrukce.
