SO 65-19-11

**Lipník nad Bečvou – Drahotuše
Železniční most v ev. km 205,004**

STAVEBNĚTECHNICKÝ PRŮZKUM

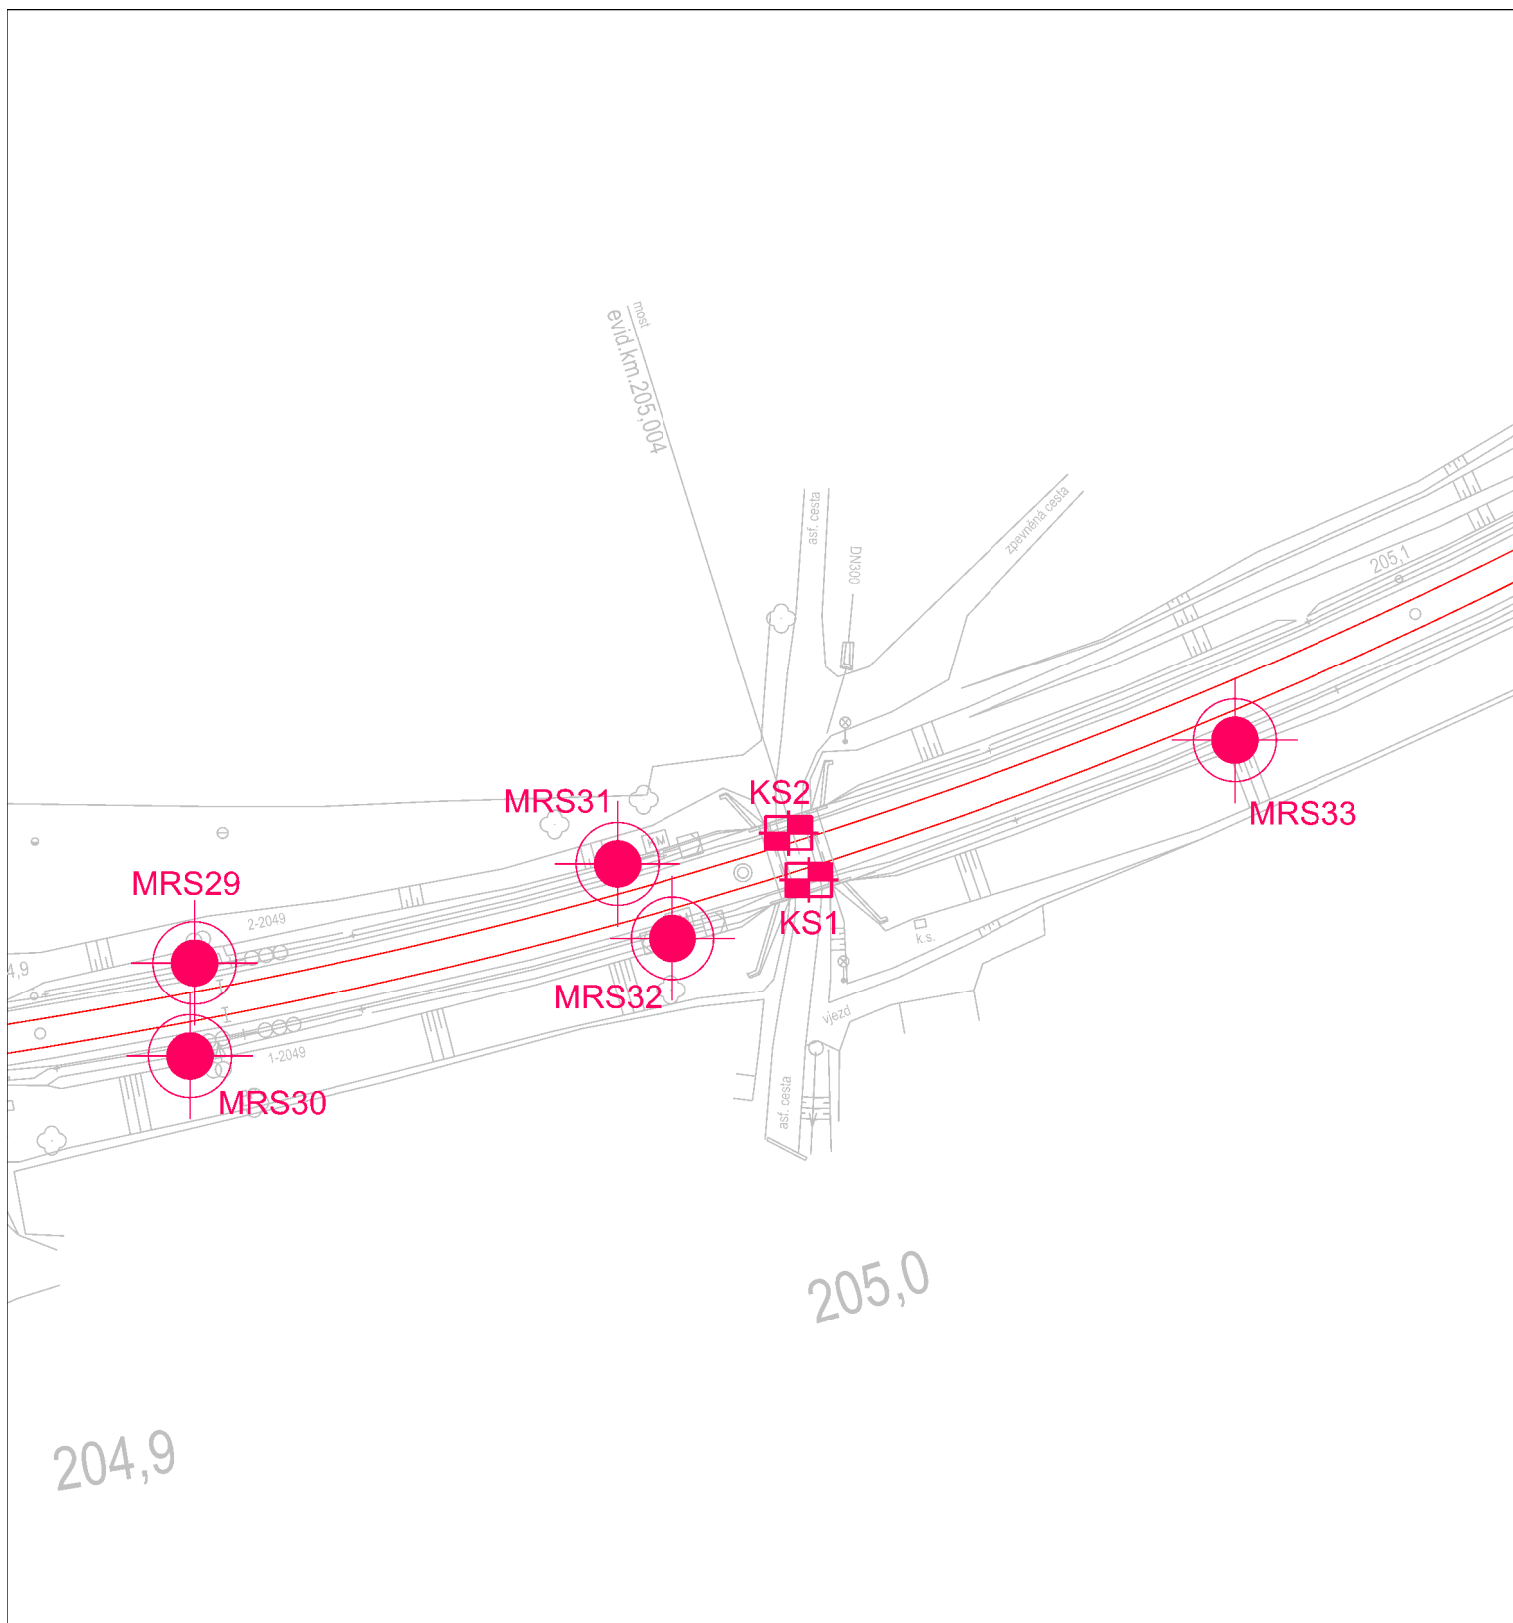
Situace sond, měřítko 1:1000

- **kopaná sonda KS1** byla provedena vpravo od koleje č. 1, ve vzdálenosti cca 2,0 m od krajní kolejnice, vzdálenost krajní kolejnice od římsy mostu je 2,25 m
- sonda KS1 bylo vykopána do hloubky cca 1,11 m, ruční sondou pak byla prohloubena do hloubky 1,23 m pod temenem přilehlé kolejnice, kde byl pravděpodobně ověřen povrch betonu nosné konstrukce objektu
- ochranná geotextílie nebyla nalezena
- v sondě byla zastižena betonová kabelová chránička
- **kopaná sonda KS2** byla provedena vlevo od koleje č. 2, ve vzdálenosti cca 2,2 m od krajní kolejnice, vzdálenost krajní kolejnice od římsy mostu je 2,42 m
- v sondě KS2 bylo zjištěno, že povrch betonu nosné konstrukce objektu se vyskytuje v hloubce cca 0,91 m pod temenem přilehlé kolejnice
- povrch konstrukce je kryt ochrannou geotextílií
- v sondě byla zastižena betonová kabelová plastová chránička
