Diagnostický průzkum mostu na trati TÚ 0541 Kaštice – Kadaň – Prunéřov v km 26,000

Datum: 05.2021

Most v TÚ 0541 Kaštice – Kadaň – Prunéřov v km 26,000
Zpráva o provedení diagnostického a korozního průzkumu

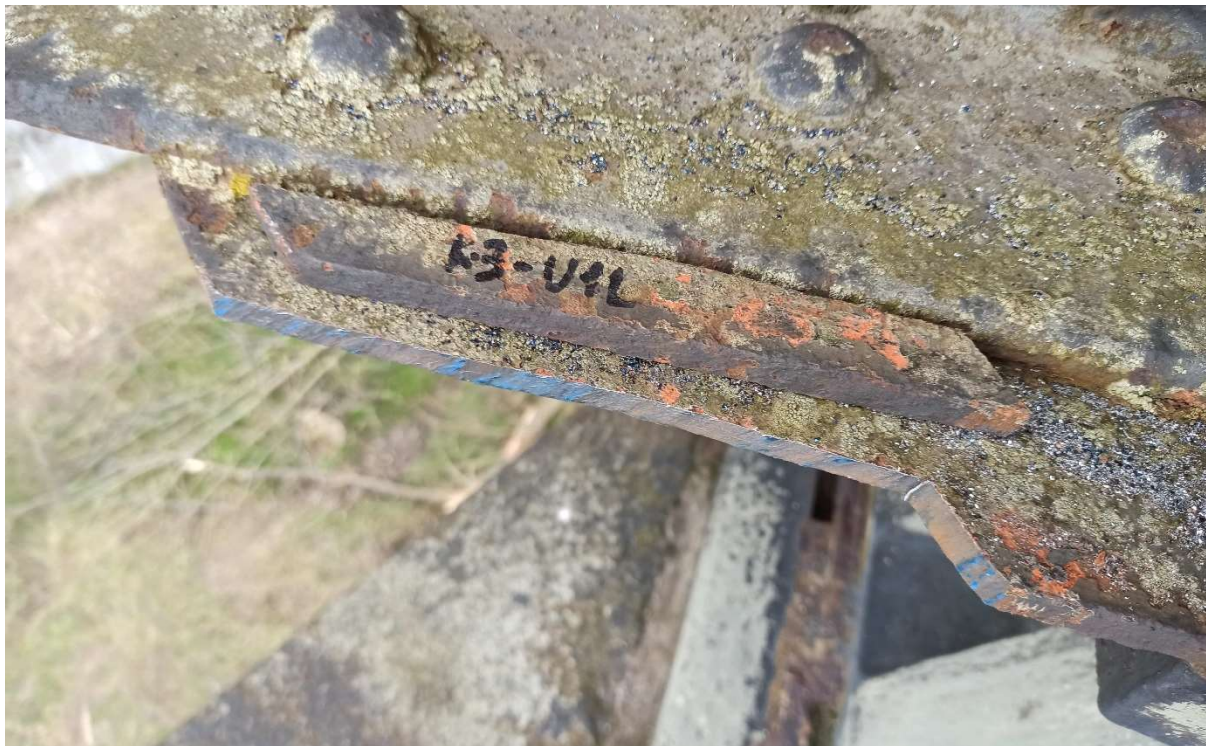
Obr. 7 Odebraný vzorek plechu z nadpodporového styčníku na konstrukci K4

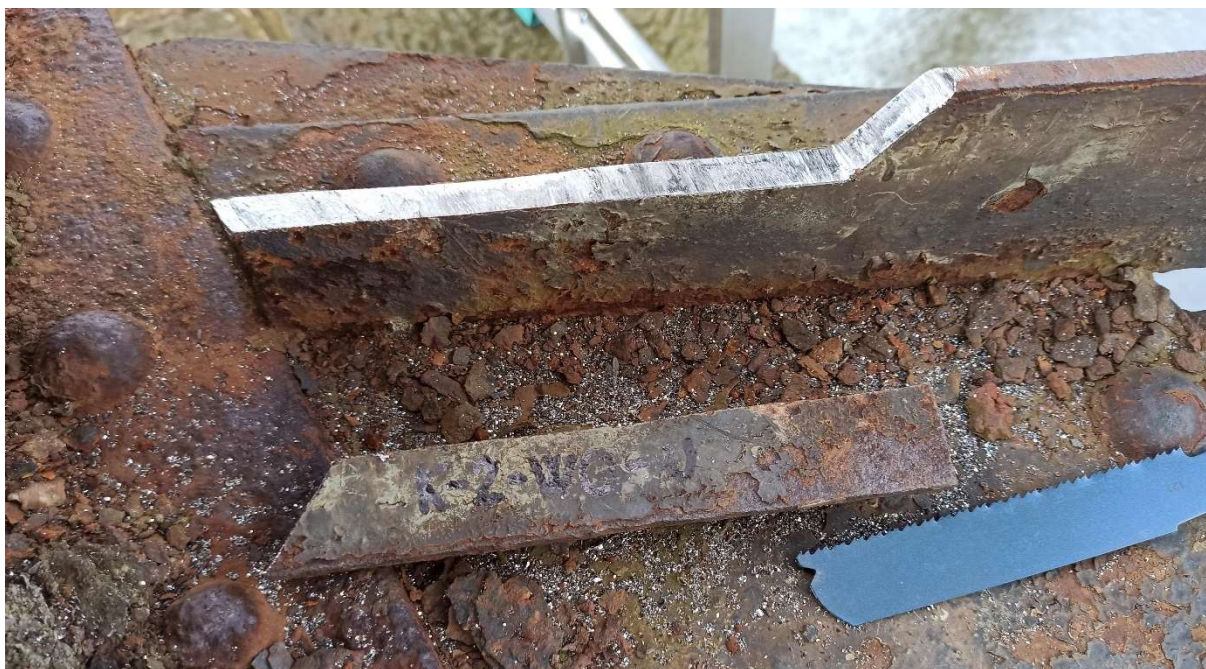
Obr. 8 Odběr vzorků, K3, úhelník vodorovného ztužení

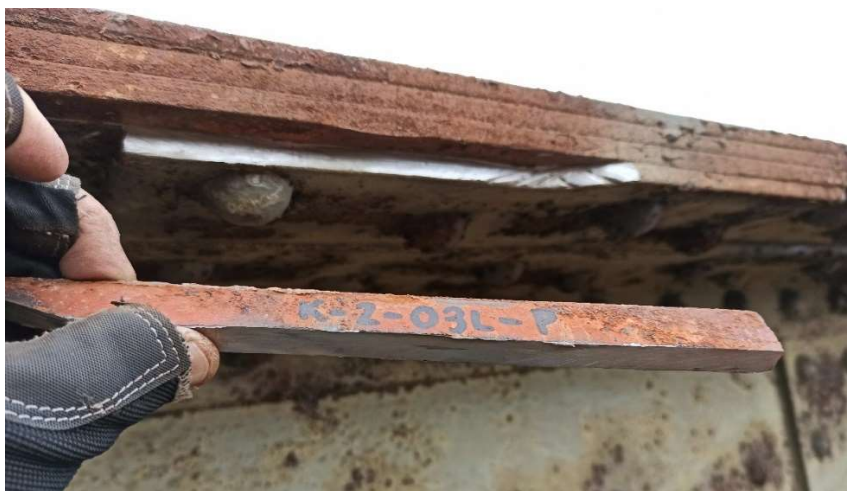
Obr. 10 Odebraný vzorek K-2-03L-P (horní pás konstrukce K3)

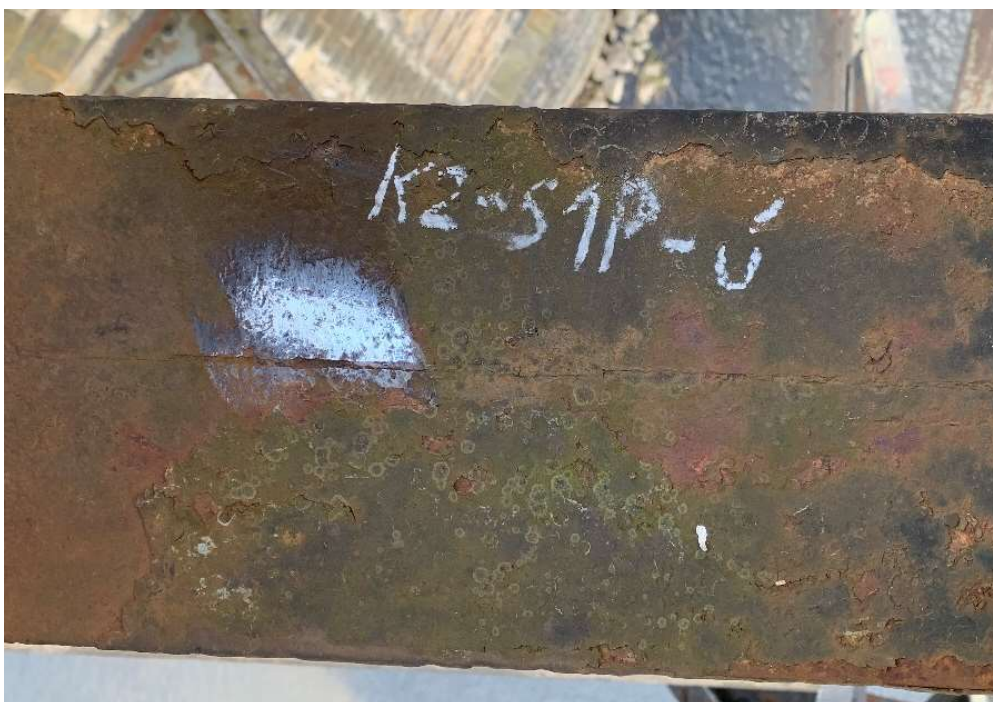
Obr. 20 Tvrdoměrné zkoušky na horní pásnici podélníku, K3

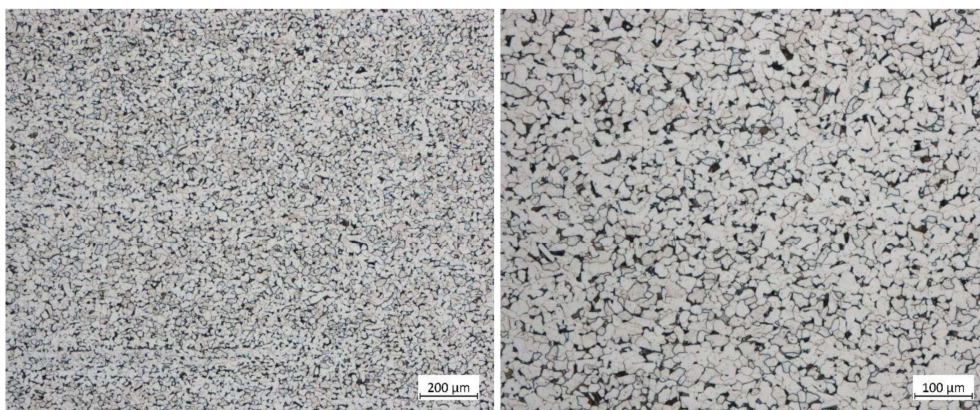
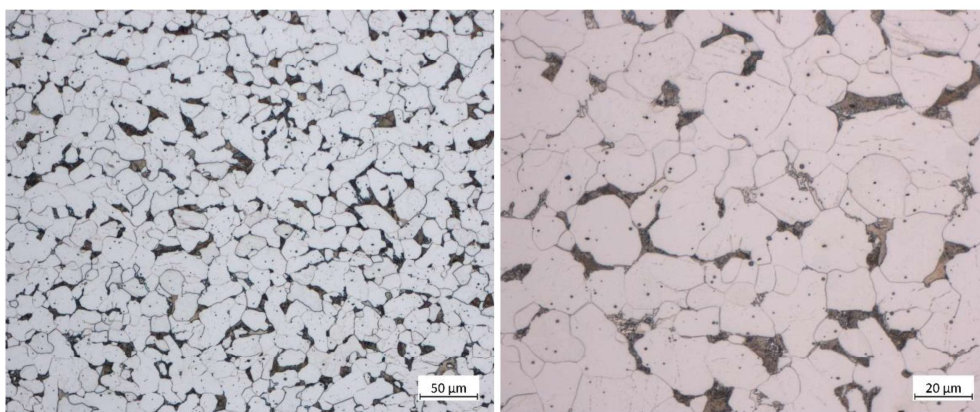
Obr. 2: Mikrostruktura vzorku K-2-03L-P ve zvětšení 50x (vlevo) a 100x (vpravo)

Obr. 3: Mikrostruktura vzorku K-2-03L-P ve zvětšení 200x (vlevo) a 500x (vpravo)

Vzorek K-2-03L-P (Obr. 2 a Obr. 3) má jemnozrnnou feritickou strukturu s podílem hrubého perlitu a cementitu po hranicích zrn. Struktura obsahuje opět značné množství velmi drobných vměstků rozestých po celých zrnech (pravděpodobně intermetalika s vysokým obsahem manganu, mědi a fosforu).

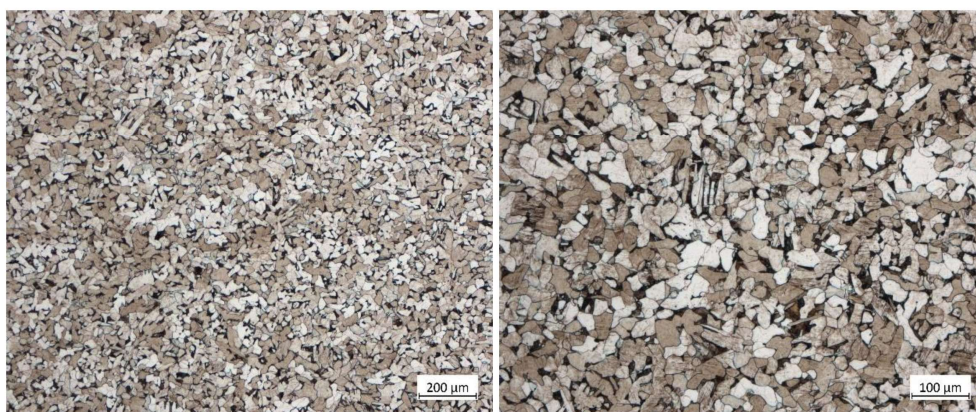
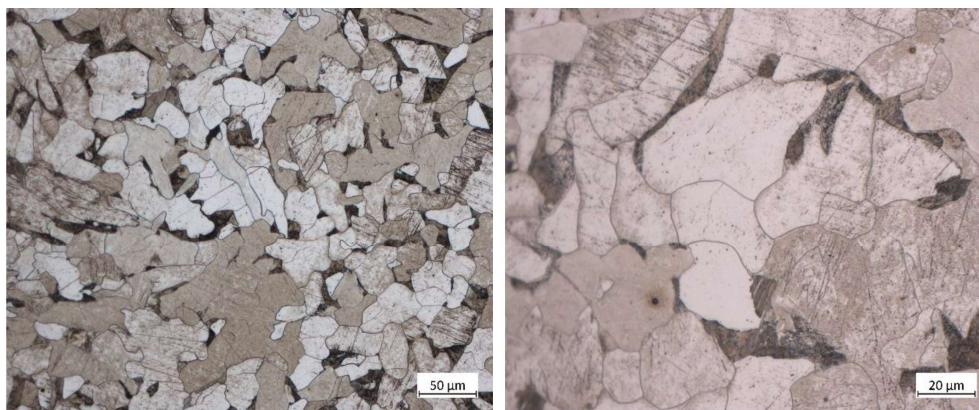
Obr. 4: Mikrostruktura vzorku K2-W11B-U ve zvětšení 50x (vlevo) a 100x (vpravo)

Obr. 5: Mikrostruktura vzorku K2-W11B-U ve zvětšení 200x (vlevo) a 500x (vpravo)

Vzorek K-2-03L-P (Obr. 4 a Obr. 5) má hrubší feritickou strukturu s podílem perlitu po hranicích zrn. Struktura je velmi čistá, neobsahuje téměř žádné vměstky.

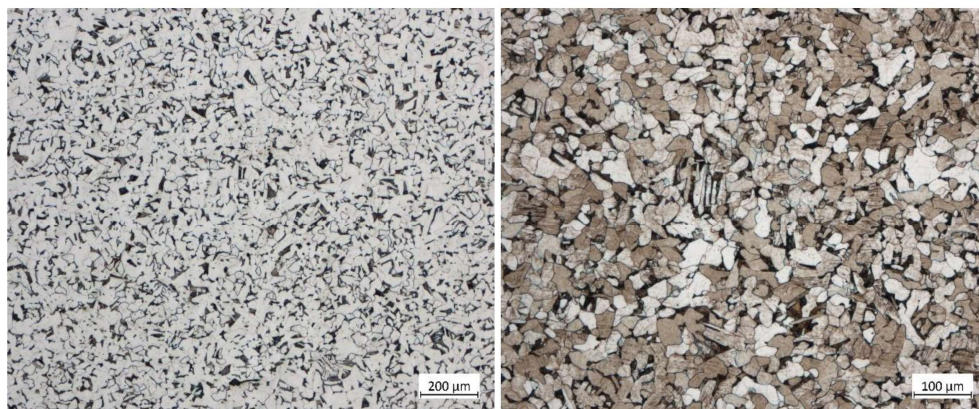
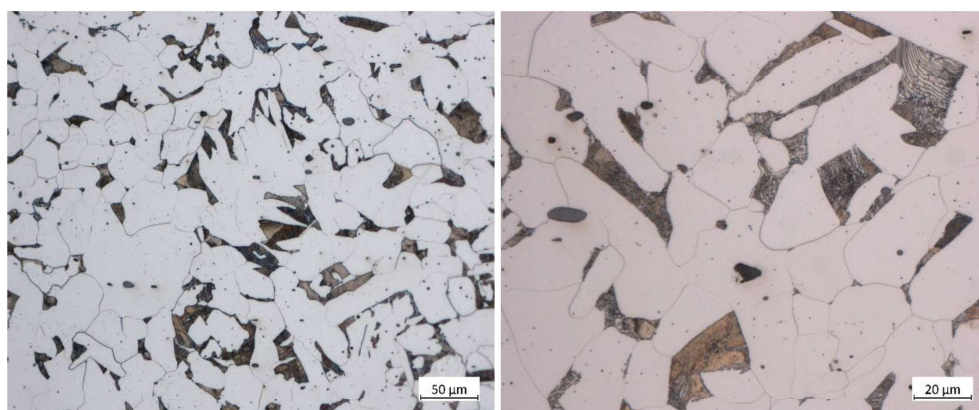
Obr. 6: Mikrostruktura vzorku K-1-Q11P-U ve zvětšení 50x (vlevo) a 100x (vpravo)

Obr. 7: Mikrostruktura vzorku K-1-Q11P-U ve zvětšení 200x (vlevo) a 500x (vpravo)

Vzorek K-1-Q11P-U -P (Obr. 6 a Obr. 7) má feritickou strukturu s podílem hrubého perlitu po hranicích zrn. Struktura obsahuje množství velmi drobných vměstků rozestých po celých zrnech (pravděpodobně intermetalika s vysokým obsahem manganu) ale také v menší míře vměstky větší.

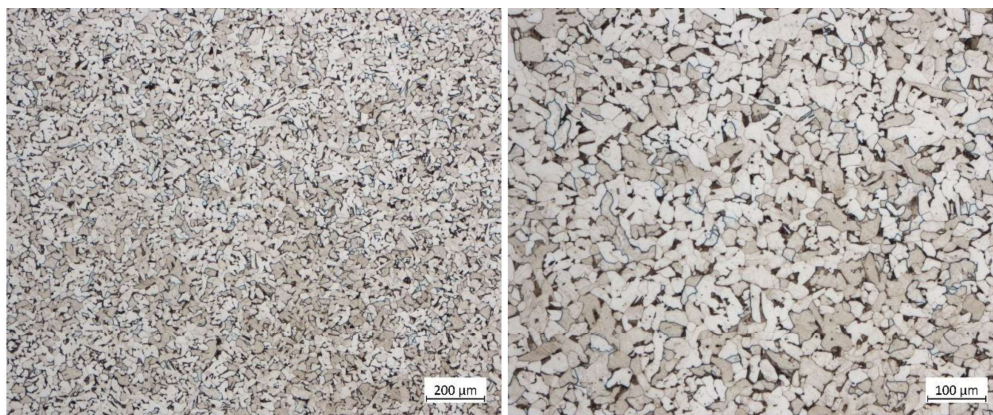
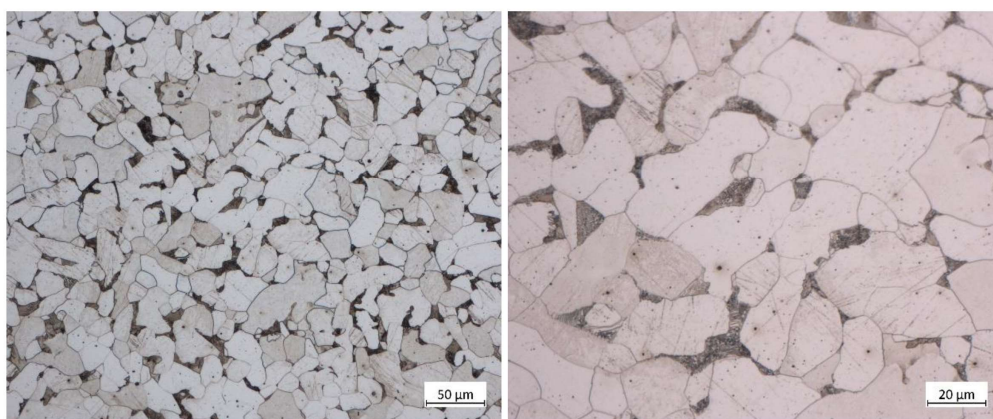
Vzorek K1-011P-P (Obr. 8 a Obr. 9) má jemnozrnnou feritickou strukturu s podílem perlitu po hranicích zrn. Struktura obsahuje malé množství velmi drobných vměstků rozestých po celých zrnech (pravděpodobně intermetalika s vysokým obsahem manganu).

Obr. 8: Mikrostruktura vzorku K1-011P-P ve zvětšení 50x (vlevo) a 100x (vpravo)

Obr. 9: Mikrostruktura vzorku K1-011P-P ve zvětšení 200x (vlevo) a 500x (vpravo)
