TÚDÚ 2191 Hrubá Voda – Domašov nad Bystřicí

Vypracoval: Ing. Petr Koleňák		Zodp. projektant: Ing. Jiří Nesl	Kontroloval: Ing. Stanislav Štábl	 	
Kraj: Olomoucký		Traťový úsek/Obec: Hrubá Voda – Domašov nad Bystřicí			
Investor Správa železnic státní organizace; Dlážděná 1003/7; 110 Praha 1					
Akce:					
Zajištění skalních masivů na trati Hlubočky–Hrubá Voda–Domašov nad Bystřicí Závěrečná zpráva geotechnického průzkumu				Formát	A4
				Datum	03/2021
				Účel	PDPS
				Č. zakázky	3110-19-163
				Změna	Č. kopie
				Měřítko	
Obsah výkresu: GEOTECHNICKÝ PRŮZKUM				Část dokumentace B.2	Č. výkresu

Zpracovaný geotechnický průzkum, byl proveden pro mapování a dokumentaci stavu skalních svahů a geotechnických rizik stavby „**Zajištění skalních masívů na trati Hlubočky – Hrubá voda – Domašov nad Bystřicí**“.

Název stavby:	Zajištění skalních masívů na trati Hlubočky – Hrubá voda – Domašov nad Bystřicí
Místo stavby:	kraj Olomoucký, okres Olomouc, Hlubočky
Traťový úsek:	Hlubočky – Domašov
Katastrální území:	Hrubá Voda (648 591)
Účel stavby:	Zajištění bezpečnosti provozu na železniční trati ve vazbě na nestabilní skalní svahy

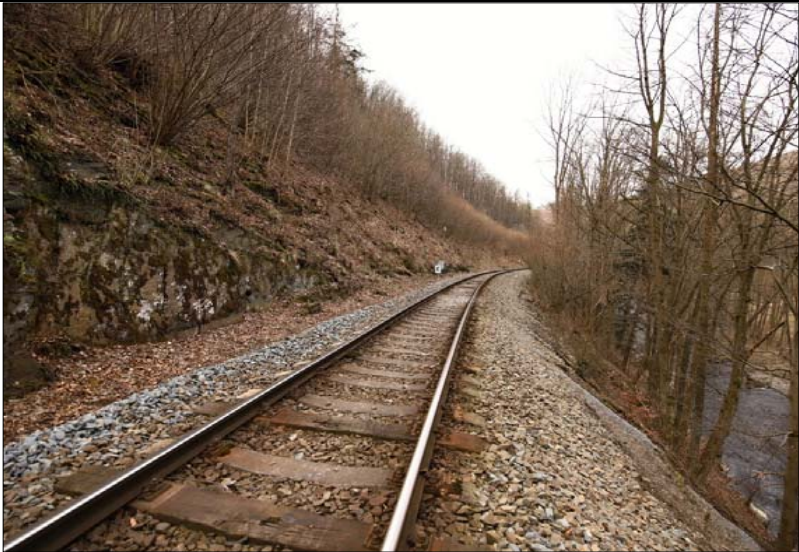
Hlavní - generelní sklon svahu	35° - 50°	2

Výška skalního svahu	8 - 15 m	3				
Geomorfologická stavba	skalní stěna tvoří jediný morfologický celek od paty po horní hranu, za horní hranou svahu může mírně přecházet v zemní svah	5				
Základní popis stavu masívu	skalní masív postižen plošně výraznými poruchami, jen lokální výskyt kompaktního materiálu, části masívu jsou viditelně odděleny od mateřské	7				
Průměrná vzdálenost ploch odlučnosti masívu	75 - 250 mm - se sekundárním výrazným systémem diskontinuit	5				
Sklon ploch odlučnosti v povaze od vodorovné roviny	systém odlučnosti je ukloněn +15° až +75° - ze svahu	9				
Vodní aktivita	silné erozní působení vody, lokální výrony z puklin, vodní aktivita svahu vázána na srážky	3				
Expozice svahu	expozice odkrytého skalního svahu s částečným denním slunečním osvětlením, střední až silné zimní období	7				
Rozrušující vliv vegetace	hustě porostlé náletem a křovinami, větší část skalního masívu je dokumentovatelná	5

Četnost opadávání	pravidelné - po zimním období a po vydatných srážkách	7				
Vzdálenost paty svahu od ohroženého prostoru	1,5 - 3 m	7				
Hodnocení stavu skalního svahu	kriticky labilní	61				
RIZIKOVÉ HODNOCENÍ ÚSEKU				POZNÁMKY PASPORTIZACE, DOPORUČENÝ POSTUP		
Reálná míra rizika	Vysoké riziko			Nezbytnost opatření	nutná celková sanace svahu do 2 let	
Riziko ohrožení lidského zdraví	Střední riziko			Poznámka ke stavebnímu stavu	skalní svah neumožňuje rozšíření profilu	
Riziko ohrožení provozu a vybavení trati	Vysoké riziko			Předpoklad progresu	postupné zhoršování stavu vlivem klimatických jevů	
Množství rozvolněného materiálu	řícení nadměrného rozsahu cca do 2,5 m3			Základní rozměry (m)	délka	110 výška 14 ks 1
Přípustná míra zajištění	90% - míra zajištění skalního svahu					
Přípustná míra rizika	Přípustná míra rizika na úrovni 5%					
Charakter akumulačního prostoru	u paty skalní ho svahu není prostor pro akumulaci napadané suti

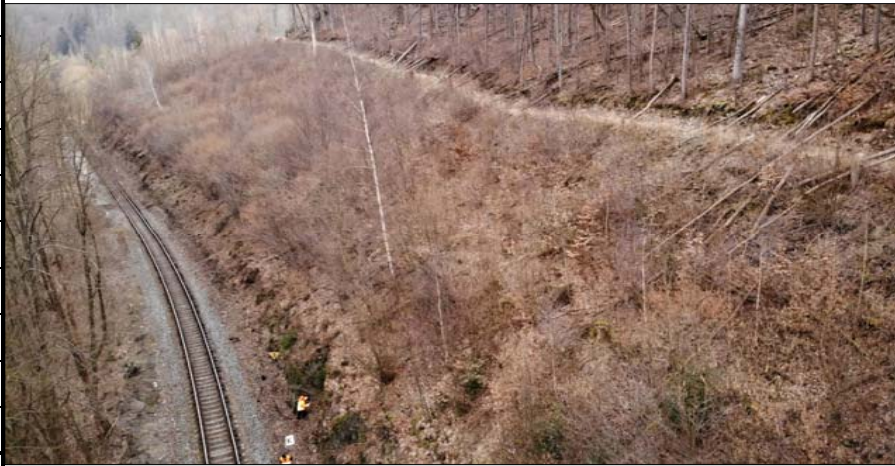
GEOTECHNICKÝ POPIS			NÁHLEDOVÁ FOTODOKUMENTACE ÚSEKU			
Hlavní - generelní sklon svahu	35° - 50°	2

Výška skalního svahu	3 - 8 m	2				
Geomorfologická stavba	skalní svah je od paty sklonově členitý s přímým přechodem do poloskalního až zemního svahu, horní hrana svahu není zřetelná	9				
Základní popis stavu masívu	skalní masív postižen plošně výraznými poruchami, jen lokální výskyt kompaktního materiálu, části masívu jsou viditelně odděleny od mateřské	7				
Průměrná vzdálenost ploch odlučnosti masívu	75 - 250 mm - se sekundárním výrazným systémem diskontinuit	5				
Sklon ploch odlučnosti v povaze od vodorovné roviny	systém odlučnosti je ukloněn -15° až -75° - do svahu	3				
Vodní aktivita	silné erozní působení vody, lokální výrony z puklin, vodní aktivita svahu vázána na srážky	3				
Expozice svahu	expozice skalního svahu s částečným až celodenním slunečním osvětlením, silné zimní období, případně poloha v horském prostředí	9

Rozrušující vliv vegetace	silně celoplošně porostlé vegetací, znemožňující větší dokumentaci skalního masívu	9				
Četnost opadávání	časté - neustálý opad	9				
Vzdálenost paty svahu od ohroženého prostoru	1,5 - 3 m	7				
Hodnocení stavu skalního svahu	kriticky labilní	66				
RIZIKOVÉ HODNOCENÍ ÚSEKU			POZNÁMKY PASPORTIZACE, DOPORUČENÝ POSTUP			
Reálná míra rizika	Vysoké riziko		Nezbytnost opatření	nutná celková sanace svahu do 2 let		
Riziko ohrožení lidského zdraví	Střední riziko		Poznámka ke stavebnímu stavu	skalní svah neumožňuje rozšíření profilu		
Riziko ohrožení provozu a vybavení trati	Střední riziko		Předpoklad progresu	postupné zhoršování stavu vlivem klimatických jevů		
Množství rozvolněného materiálu	řícení nadměrného rozsahu cca do 2,5 m3		Základní rozměry (m)	délka	110	výška
Přípustná míra zajištění	90% - míra zajištění skalního svahu			14	ks	1
Přípustná míra rizika	Přípustná míra rizika na úrovni 5%

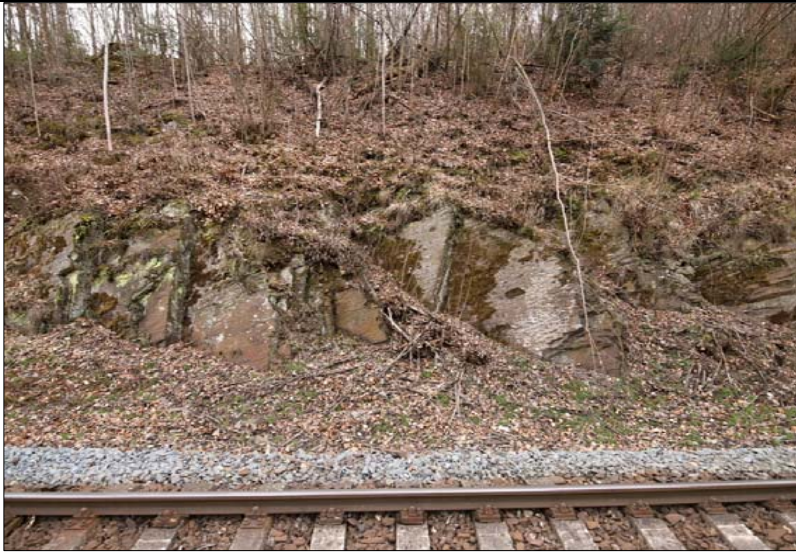
GEOTECHNICKÝ POPIS				NÁHLEDOVÁ FOTODOKUMENTACE ÚSEKU		
Hlavní - generelní sklon svahu		35° - 50°	2

Výška skalního svahu		3 - 8 m	2			
Geomorfologická stavba		spodní partie svahu je tvořena zemním svahem, za horní hranou vlastního skalního svahu přechází opět v zemní svah	2			
Základní popis stavu masívu		skalní masív postižen plošně výraznými poruchami, jen lokální výskyt kompaktního materiálu, části masívu jsou viditelně odděleny od mateřské	7			
Průměrná vzdálenost ploch odlučnosti masívu		75 - 250 mm - se sekundárním výrazným systémem diskontinuit	5			
Sklon ploch odlučnosti v povaze od vodorovné roviny		systém odlučnosti je ukloněn -15° až -75° - do svahu	3			
Vodní aktivita		silné erozní působení vody, lokální výrony z puklin, vodní aktivita svahu vázána na srážky	3			
Expozice svahu		expozice skalního svahu s částečným až celodenním slunečním osvětlením, silné zimní období, případně poloha v horském prostředí	9

Rozrušující vliv vegetace		silně celoplošně porostlé vegetací, znemožňující větší dokumentaci skalního masívu	9			
Četnost opadávání		časté - neustálý opad	9			
Vzdálenost paty svahu od ohroženého prostoru		1,5 - 3 m	7			
Hodnocení stavu skalního svahu		kriticky labilní	59			
RIZIKOVÉ HODNOCENÍ ÚSEKU				POZNÁMKY PASPORTIZACE, DOPORUČENÝ POSTUP		
Reálná míra rizika		Vysoké riziko		Nezbytnost opatření		nutná celková sanace svahu do 2 let
Riziko ohrožení lidského zdraví		Střední riziko		Poznámka ke stavebnímu stavu		skalní svah neumožňuje rozšíření profilu
Riziko ohrožení provozu a vybavení trati		Střední riziko		Předpoklad progresu		postupné zhoršování stavu vlivem klimatických jevů
Množství rozvolněného materiálu		řícení nadměrného rozsahu cca do 2,5 m3		Základní rozměry (m)		délka 180 výška 14 ks 1
Přípustná míra zajištění		90% - míra zajištění skalního svahu				
Přípustná míra rizika		Přípustná míra rizika na úrovni 5%

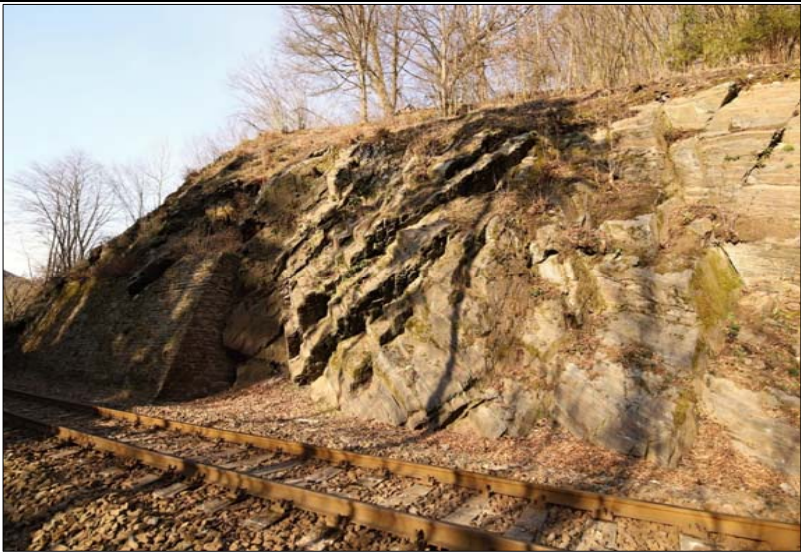
Hlavní - generelní sklon svahu	50° - 75°	3

Výška skalního svahu	8 - 15 m	3		
Geomorfologická stavba	skalní stěna tvoří jediný morfologický celek od paty po horní hranu, za horní hranou svahu může mírně přecházet v zemní svah	5		
Základní popis stavu masívu	skalní masív postižen plošně výraznými poruchami, jen lokální výskyt kompaktního materiálu, části masívu jsou viditelně odděleny od mateřské	7		
Průměrná vzdálenost ploch odlučnosti masívu	75 - 250 mm	3		
Sklon ploch odlučnosti v povaze od vodorovné roviny	systém odlučnosti je ukloněn +75° až +90° až -75° až -90°	7		
Vodní aktivita	bez viditelného projevu, lokálně či plošně vlhké, v zimě zamrzání v puklinách bez projevu na povrchu	2		
Expozice svahu	expozice s častým střídáním slunečního osvětlení, mírné až střední zimy, skalní svah je odkrytý	5		
Rozrušující vliv vegetace	vegetací porostlé v lokálním rozsahu, či část plochy skalního masívu porostlá křovinami a drobným náletem	3

Četnost opadávání	pravidelné - po zimním období a po vydatných srážkách	7		
Vzdálenost paty svahu od ohroženého prostoru	1,5 - 3 m	7		
Hodnocení stavu skalního svahu	stav podmíněčně stabilní		53	
RIZIKOVÉ HODNOCENÍ ÚSEKU			POZNÁMKY PASPORTIZACE, DOPORUČENÝ POSTUP	
Reálná míra rizika	Vysoké riziko		Nezbytnost opatření	nutná celková sanace svahu do 2 let
Riziko ohrožení lidského zdraví	Vysoké riziko		Poznámka ke stavebnímu stavu	skalní svah neumožňuje rozšíření profilu
Riziko ohrožení provozu a vybavení trati	Vysoké riziko		Předpoklad progresu	postupné zhoršování stavu vlivem klimatických jevů
Množství rozvolněného materiálu	řícení nadměrného rozsahu cca do 2,5 m3		Základní rozměry (m)	délka 70 výška 14 ks 1
Přípustná míra zajištění	90% - míra zajištění skalního svahu			
Přípustná míra rizika	Přípustná míra rizika na úrovni 5%			
Charakter akumulačního prostoru	u paty skalního svahu je omezený prostor pro akumulaci - je možný drobný opad či upravit opatřeními

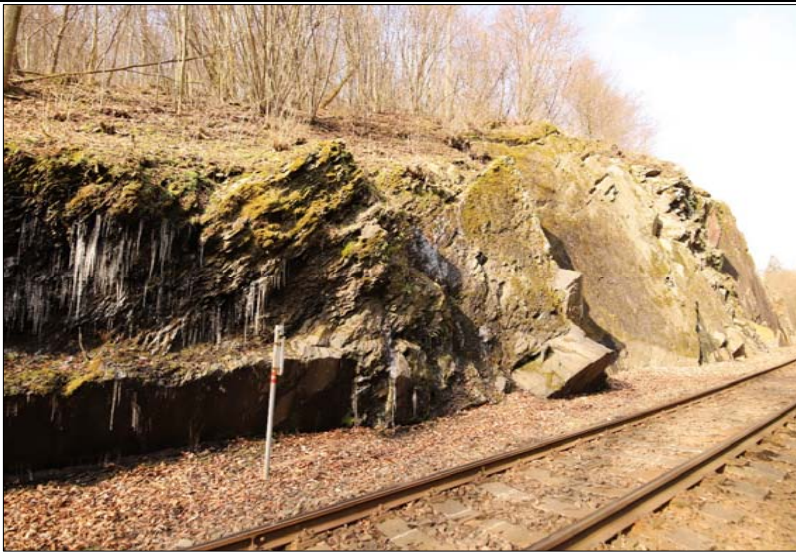
GEOTECHNICKÝ POPIS				NÁHLEDOVÁ FOTODOKUMENTACE ÚSEKU		
Hlavní - generelní sklon svahu		50° - 75°	3

Výška skalního svahu		8 - 15 m	3			
Geomorfologická stavba		skalní stěna tvoří jediný morfologický celek od paty po horní hranu, za horní hranou svahu může mírně přecházet v zemní svah	5			
Základní popis stavu masívu		skalní masív je silně až extrémně porušený na jednotlivé fragmenty a části až charakteru štěrku	9			
Průměrná vzdálenost ploch odlučnosti masívu		75 - 250 mm - se sekundárním výrazným systémem diskontinuit	5			
Sklon ploch odlučnosti v povaze od vodorovné roviny		skalní svah s viditelným výrazným všesměrným systémem odlučnosti	5			
Vodní aktivita		významné výrony vody z puklin, nahodilá silná erozní činnost či trvalá povrchová aktivita vody, v zimě zamrzání skalní stěny ledopády	9			
Expozice svahu		expozice skalního svahu s částečným až celodenním slunečním osvětlením, silné zimní období, případně poloha v horském prostředí	9

Rozrušující vliv vegetace		vegetací porostlé v lokálním rozsahu, či část plochy skalního masívu porostlá křovinami a drobným náletem	3			
Četnost opadávání		časté - neustálý opad	9			
Vzdálenost paty svahu od ohroženého prostoru		1,5 - 3 m	7			
Hodnocení stavu skalního svahu		kriticky labilní	68			
RIZIKOVÉ HODNOCENÍ ÚSEKU				POZNÁMKY PASPORTIZACE, DOPORUČENÝ POSTUP		
Reálná míra rizika		Nepřijatelné riziko		Nezbytnost opatření		nutná celková sanace svahu do 2 let
Riziko ohrožení lidského zdraví		Vysoké riziko		Poznámka ke stavebnímu stavu		
Riziko ohrožení provozu a vybavení trati		Vysoké riziko		Předpoklad progresu		postupné zhoršování stavu vlivem klimatických jevů
Množství rozvolněného materiálu		řícení velmi velkého rozsahu, cca 2,5 až 15 m3		Základní rozměry (m)		délka 100 výška 11 ks 1
Přípustná míra zajištění		90% - míra zajištění skalního svahu				
Přípustná míra rizika		Přípustná míra rizika na úrovni 5%

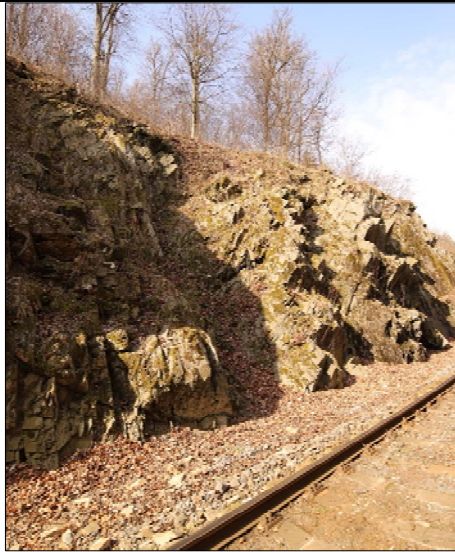
GEOTECHNICKÝ POPIS			NÁHLEDOVÁ FOTODOKUMENTACE ÚSEKU						
Hlavní - generelní sklon svahu	více jak 85° s převisy členitosti do 0,5 m	7

Výška skalního svahu	8 - 15 m	3							
Geomorfologická stavba	skalní stěna tvoří jediný morfologický celek od paty po horní hranu, za horní hranou svahu může mírně přecházet v zemní svah	5							
Základní popis stavu masívu	skalní masív je silně až extrémně porušený na jednotlivé fragmenty a části až charakteru štěrku	9							
Průměrná vzdálenost ploch odlučnosti masívu	20 - 75 mm	7							
Sklon ploch odlučnosti v povaze od vodorovné roviny	skalní svah s viditelným výrazným všesměrným systémem odlučnosti	5							
Vodní aktivita	významné výrony vody z puklin, nahodilá silná erozní činnost či trvalá povrchová aktivita vody, v zimě zamrzání skalní stěny ledopády	9							
Expozice svahu	expozice skalního svahu s částečným až celodenním slunečním osvětlením, silné zimní období, případně poloha v horském prostředí	9

Rozrušující vliv vegetace	vegetací porostlé v lokálním rozsahu, či část plochy skalního masívu porostlá křovinami a drobným náletem	3							
Četnost opadávání	pravidelné - po zimním období a po vydatných srážkách	7							
Vzdálenost paty svahu od ohroženého prostoru	1,5 - 3 m	7							
Hodnocení stavu skalního svahu	havarijný stav		72						
RIZIKOVÉ HODNOCENÍ ÚSEKU			POZNÁMKY PASPORTIZACE, DOPORUČENÝ POSTUP						
Reálná míra rizika	Nepřijatelné riziko		Nezbytnost opatření	nutná celková sanace svahu do 2 let					
Riziko ohrožení lidského zdraví	Vysoké riziko		Poznámka ke stavebnímu stavu						
Riziko ohrožení provozu a vybavení trati	Vysoké riziko		Předpoklad progresu	postupné zhoršování stavu vlivem klimatických jevů					
Množství rozvolněného materiálu	řícení velmi velkého rozsahu, cca 2,5 až 15 m3		Základní rozměry (m)	délka	80	výška	14	ks	1
Přípustná míra zajištění	90% - míra zajištění skalního svahu

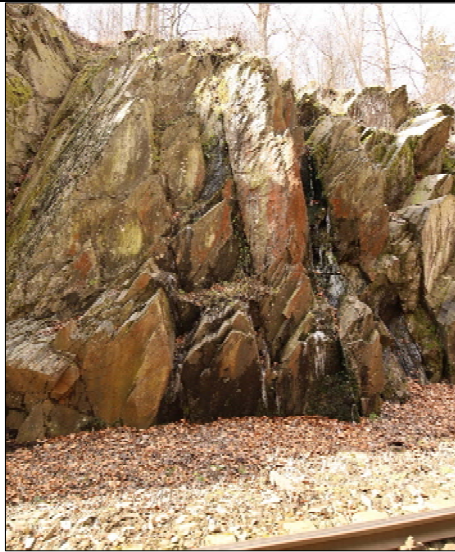
GEOTECHNICKÝ POPIS			NÁHLEDOVÁ FOTODOKUMENTACE ÚSEKU						
Hlavní - generelní sklon svahu	75° - 85°	5

Výška skalního svahu	8 - 15 m	3							
Geomorfologická stavba	skalní stěna tvoří jediný morfologický celek od paty po horní hranu, za horní hranou svahu může mírně přecházet v zemní svah	5							
Základní popis stavu masívu	skalní masív je silně až extrémně porušený na jednotlivé fragmenty a části až charakteru štěrku	9							
Průměrná vzdálenost ploch odlučnosti masívu	20 - 75 mm	7							
Sklon ploch odlučnosti v povaze od vodorovné roviny	skalní svah s viditelným výrazným všesměrným systémem odlučnosti	5							
Vodní aktivita	významné výrony vody z puklin, nahodilá silná erozní činnost či trvalá povrchová aktivita vody, v zimě zamrzání skalní stěny ledopády	9							
Expozice svahu	expozice skalního svahu s částečným až celodenním slunečním osvětlením, silné zimní období, případně poloha v horském prostředí	9

Rozrušující vliv vegetace	vegetací porostlé v lokálním rozsahu, či část plochy skalního masívu porostlá křovinami a drobným náletem	3							
Četnost opadávání	pravidelné - po zimním období a po vydatných srážkách	7							
Vzdálenost paty svahu od ohroženého prostoru	1,5 - 3 m	7							
Hodnocení stavu skalního svahu	havarijný stav		70						
RIZIKOVÉ HODNOCENÍ ÚSEKU			POZNÁMKY PASPORTIZACE, DOPORUČENÝ POSTUP						
Reálná míra rizika	Nepřijatelné riziko		Nezbytnost opatření	nutná obnova příkopu, provedení základního zásahu do 2 let					
Riziko ohrožení lidského zdraví	Vysoké riziko		Poznámka ke stavebnímu stavu						
Riziko ohrožení provozu a vybavení trati	Vysoké riziko		Předpoklad progresu	postupné zhoršování stavu vlivem klimatických jevů					
Množství rozvolněného materiálu	řícení velmi velkého rozsahu, cca 2,5 až 15 m3		Základní rozměry (m)	délka	45	výška	14	ks	1
Přípustná míra zajištění	90% - míra zajištění skalního svahu

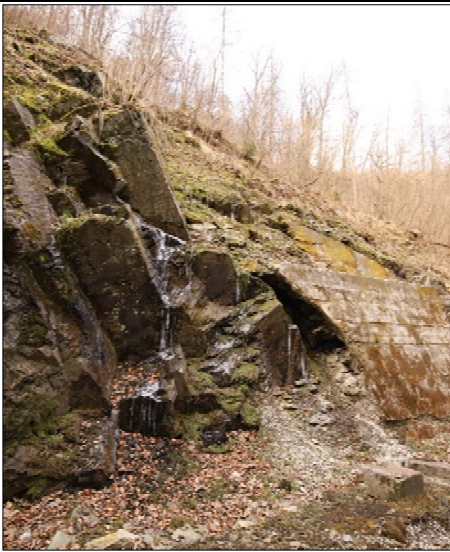
GEOTECHNICKÝ POPIS			NÁHLEDOVÁ FOTODOKUMENTACE ÚSEKU		
Hlavní - generelní sklon svahu	50° - 75°	3

Výška skalního svahu	8 - 15 m	3			
Geomorfologická stavba	skalní stěna tvoří jediný morfologický celek od paty po horní hranu, za horní hranou svahu může mírně přecházet v zemní svah	5			
Základní popis stavu masívu	skalní masív je silně až extrémně porušený na jednotlivé fragmenty a části až charakteru štěrku	9			
Průměrná vzdálenost ploch odlučnosti masívu	75 - 250 mm - se sekundárním výrazným systémem diskontinuit	5			
Sklon ploch odlučnosti v povaze od vodorovné roviny	skalní svah s viditelným výrazným všesměrným systémem odlučnosti	5			
Vodní aktivita	významné výrony vody z puklin, nahodilá silná erozní činnost či trvalá povrchová aktivita vody, v zimě zamrzání skalní stěny ledopády	9			
Expozice svahu	expozice skalního svahu s částečným až celodenním slunečním osvětlením, silné zimní období, případně poloha v horském prostředí	9

Rozrušující vliv vegetace	vegetací porostlé v lokálním rozsahu, či část plochy skalního masívu porostlá křovinami a drobným náletem	3			
Četnost opadávání	časté - neustálý opad	9			
Vzdálenost paty svahu od ohroženého prostoru	1,5 - 3 m	7			
Hodnocení stavu skalního svahu	kriticky labilní	68			
RIZIKOVÉ HODNOCENÍ ÚSEKU			POZNÁMKY PASPORTIZACE, DOPORUČENÝ POSTUP		
Reálná míra rizika	Nepřijatelné riziko		Nezbytnost opatření	nutná celková sanace svahu do 2 let	
Riziko ohrožení lidského zdraví	Vysoké riziko		Poznámka ke stavebnímu stavu	skalní svah neumožňuje rozšíření profilu	
Riziko ohrožení provozu a vybavení trati	Vysoké riziko		Předpoklad progresu	postupné zhoršování stavu vlivem klimatických jevů	
Množství rozvolněného materiálu	řícení velmi velkého rozsahu, cca 2,5 až 15 m ³		Základní rozměry (m)	délka 50	výška 11 ks 1
Přípustná míra zajištění	90% - míra zajištění skalního svahu				
Přípustná míra rizika	Přípustná míra rizika na úrovni 5%		odtěžení, síťování, kotvení včetně zásahu do vegetace a očištění skalního svahu
