MODERNIZACE ŽELEZNIČNÍHO UZLU ČESKÁ TŘEBOVÁ

**SO 10-60-01**

**Kolektor v km 243,100-246,000**

**STAVEBNĚTECHNICKÝ PRŮZKUM**

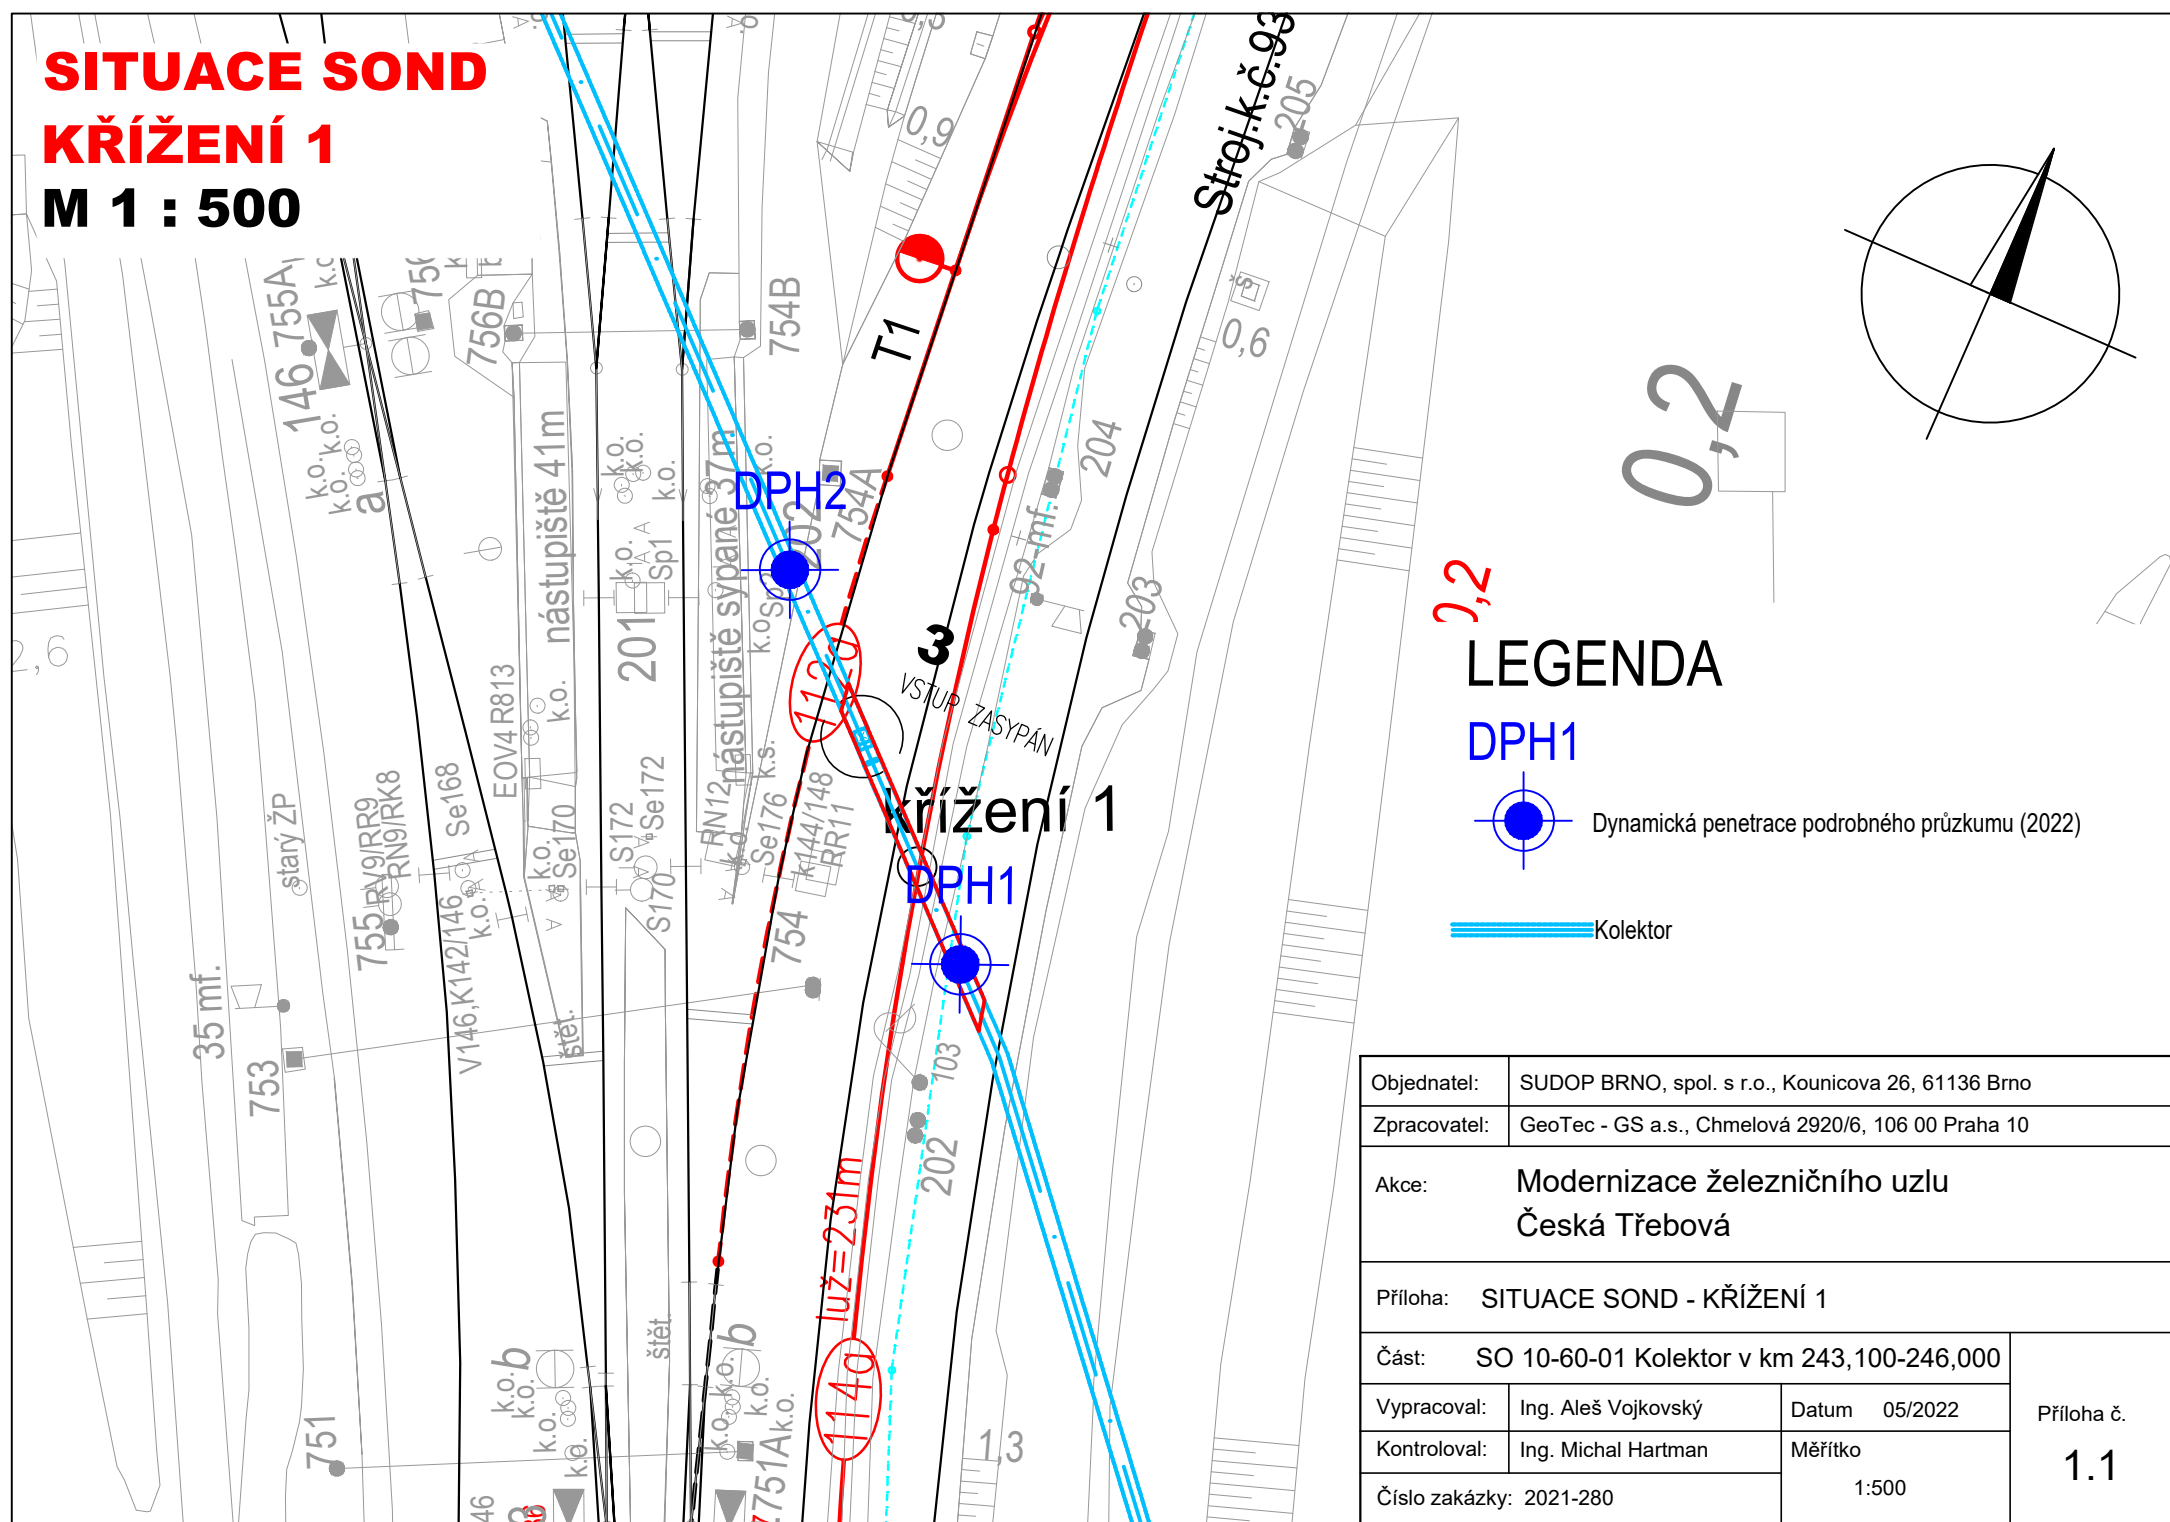
# SITUACE SOND KŘÍŽENÍ 1 M 1 : 500

- v místě plánovaného křížení byly provedeny dynamické penetrace DPH1 a DPH2, které byly ukončeny na horním líci nosné konstrukce, který se nachází v úrovni cca **394,6 m n.m. (mocnost přesypávky je v místě sond 2,9-4,1 m)**,
- přesypávka kolektoru je v místě provedených sond tvořena heterogenními zeminami, resp. navážkami, převážně se bude jednat o středně ulehle štěrkovité či písčité zeminy s jílovito a jílovitopísčitou mezivýplní pevné konzistence.

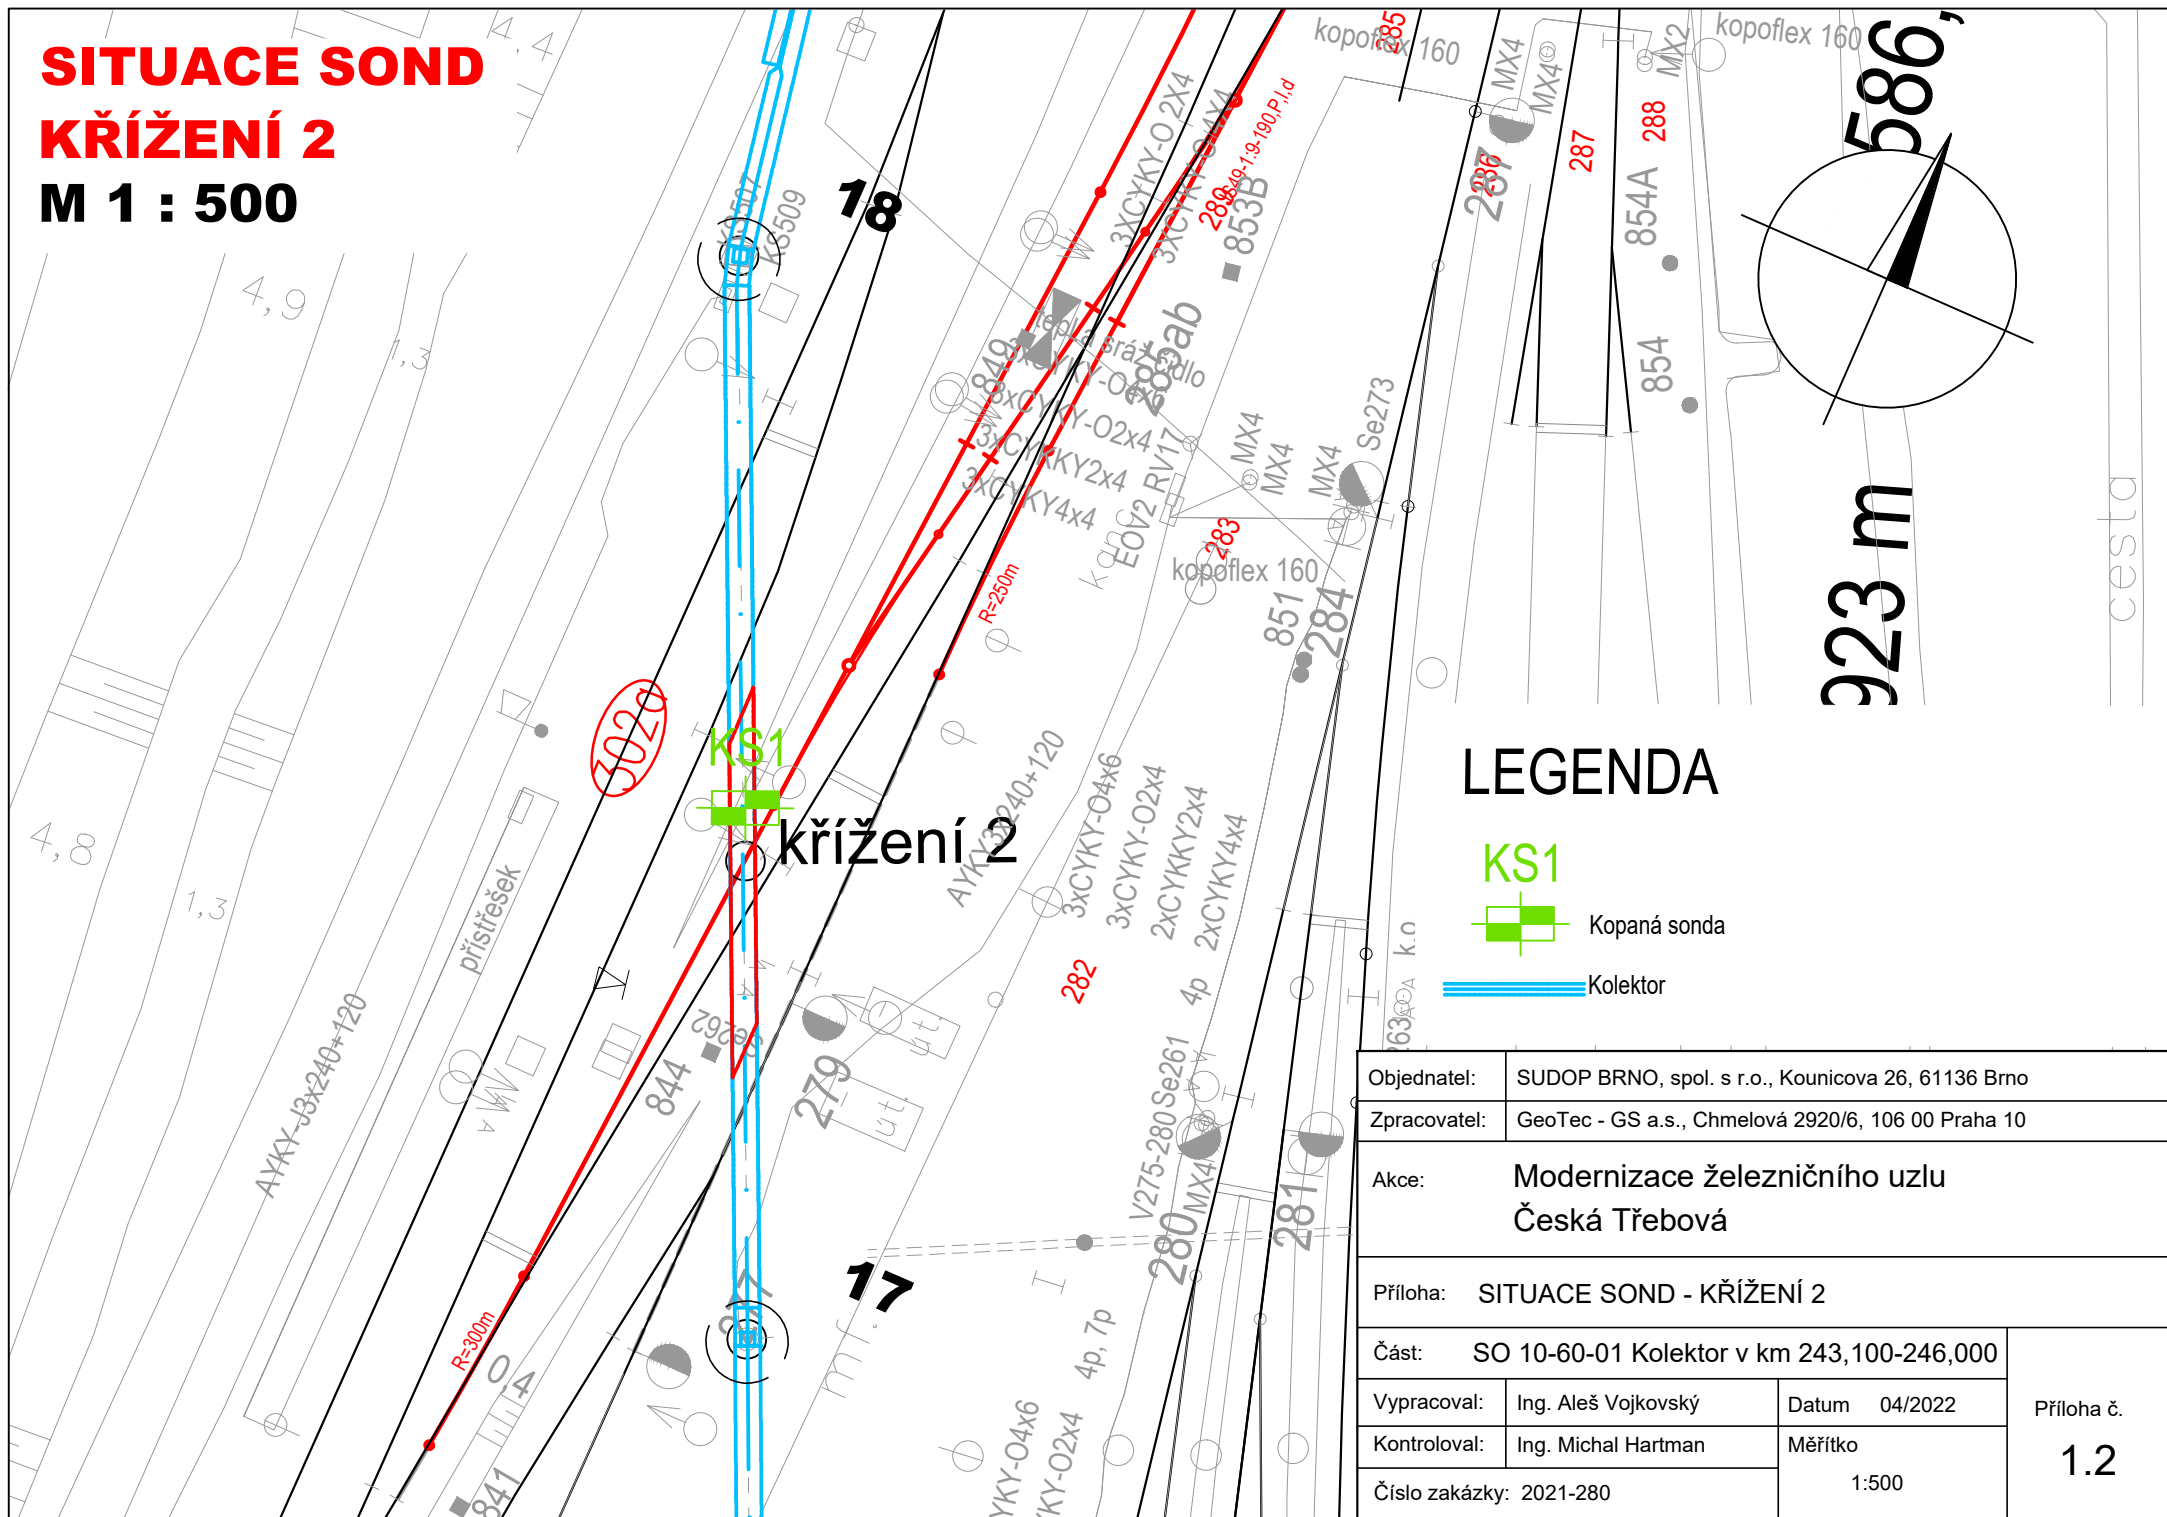
# SITUACE SOND KŘÍŽENÍ 2 M 1 : 500

- v místě plánovaného křížení byla provedena kopaná sonda KS1, která byla ukončena na horním líci nosné konstrukce, který se nachází v úrovni cca **391,2 m n.m. (mocnost přesypávky je v místě sondy 1,10 m)**,
- přesypávka kolektoru je v místě kopané sondy tvořena heterogenními zeminami, resp. navážkami, na povrchu přilehlého terénu byly ověřeny štěrkovité zeminy s příměsí jemnozrnné zeminy, hlouběji pak jíly se střední plasticitou.

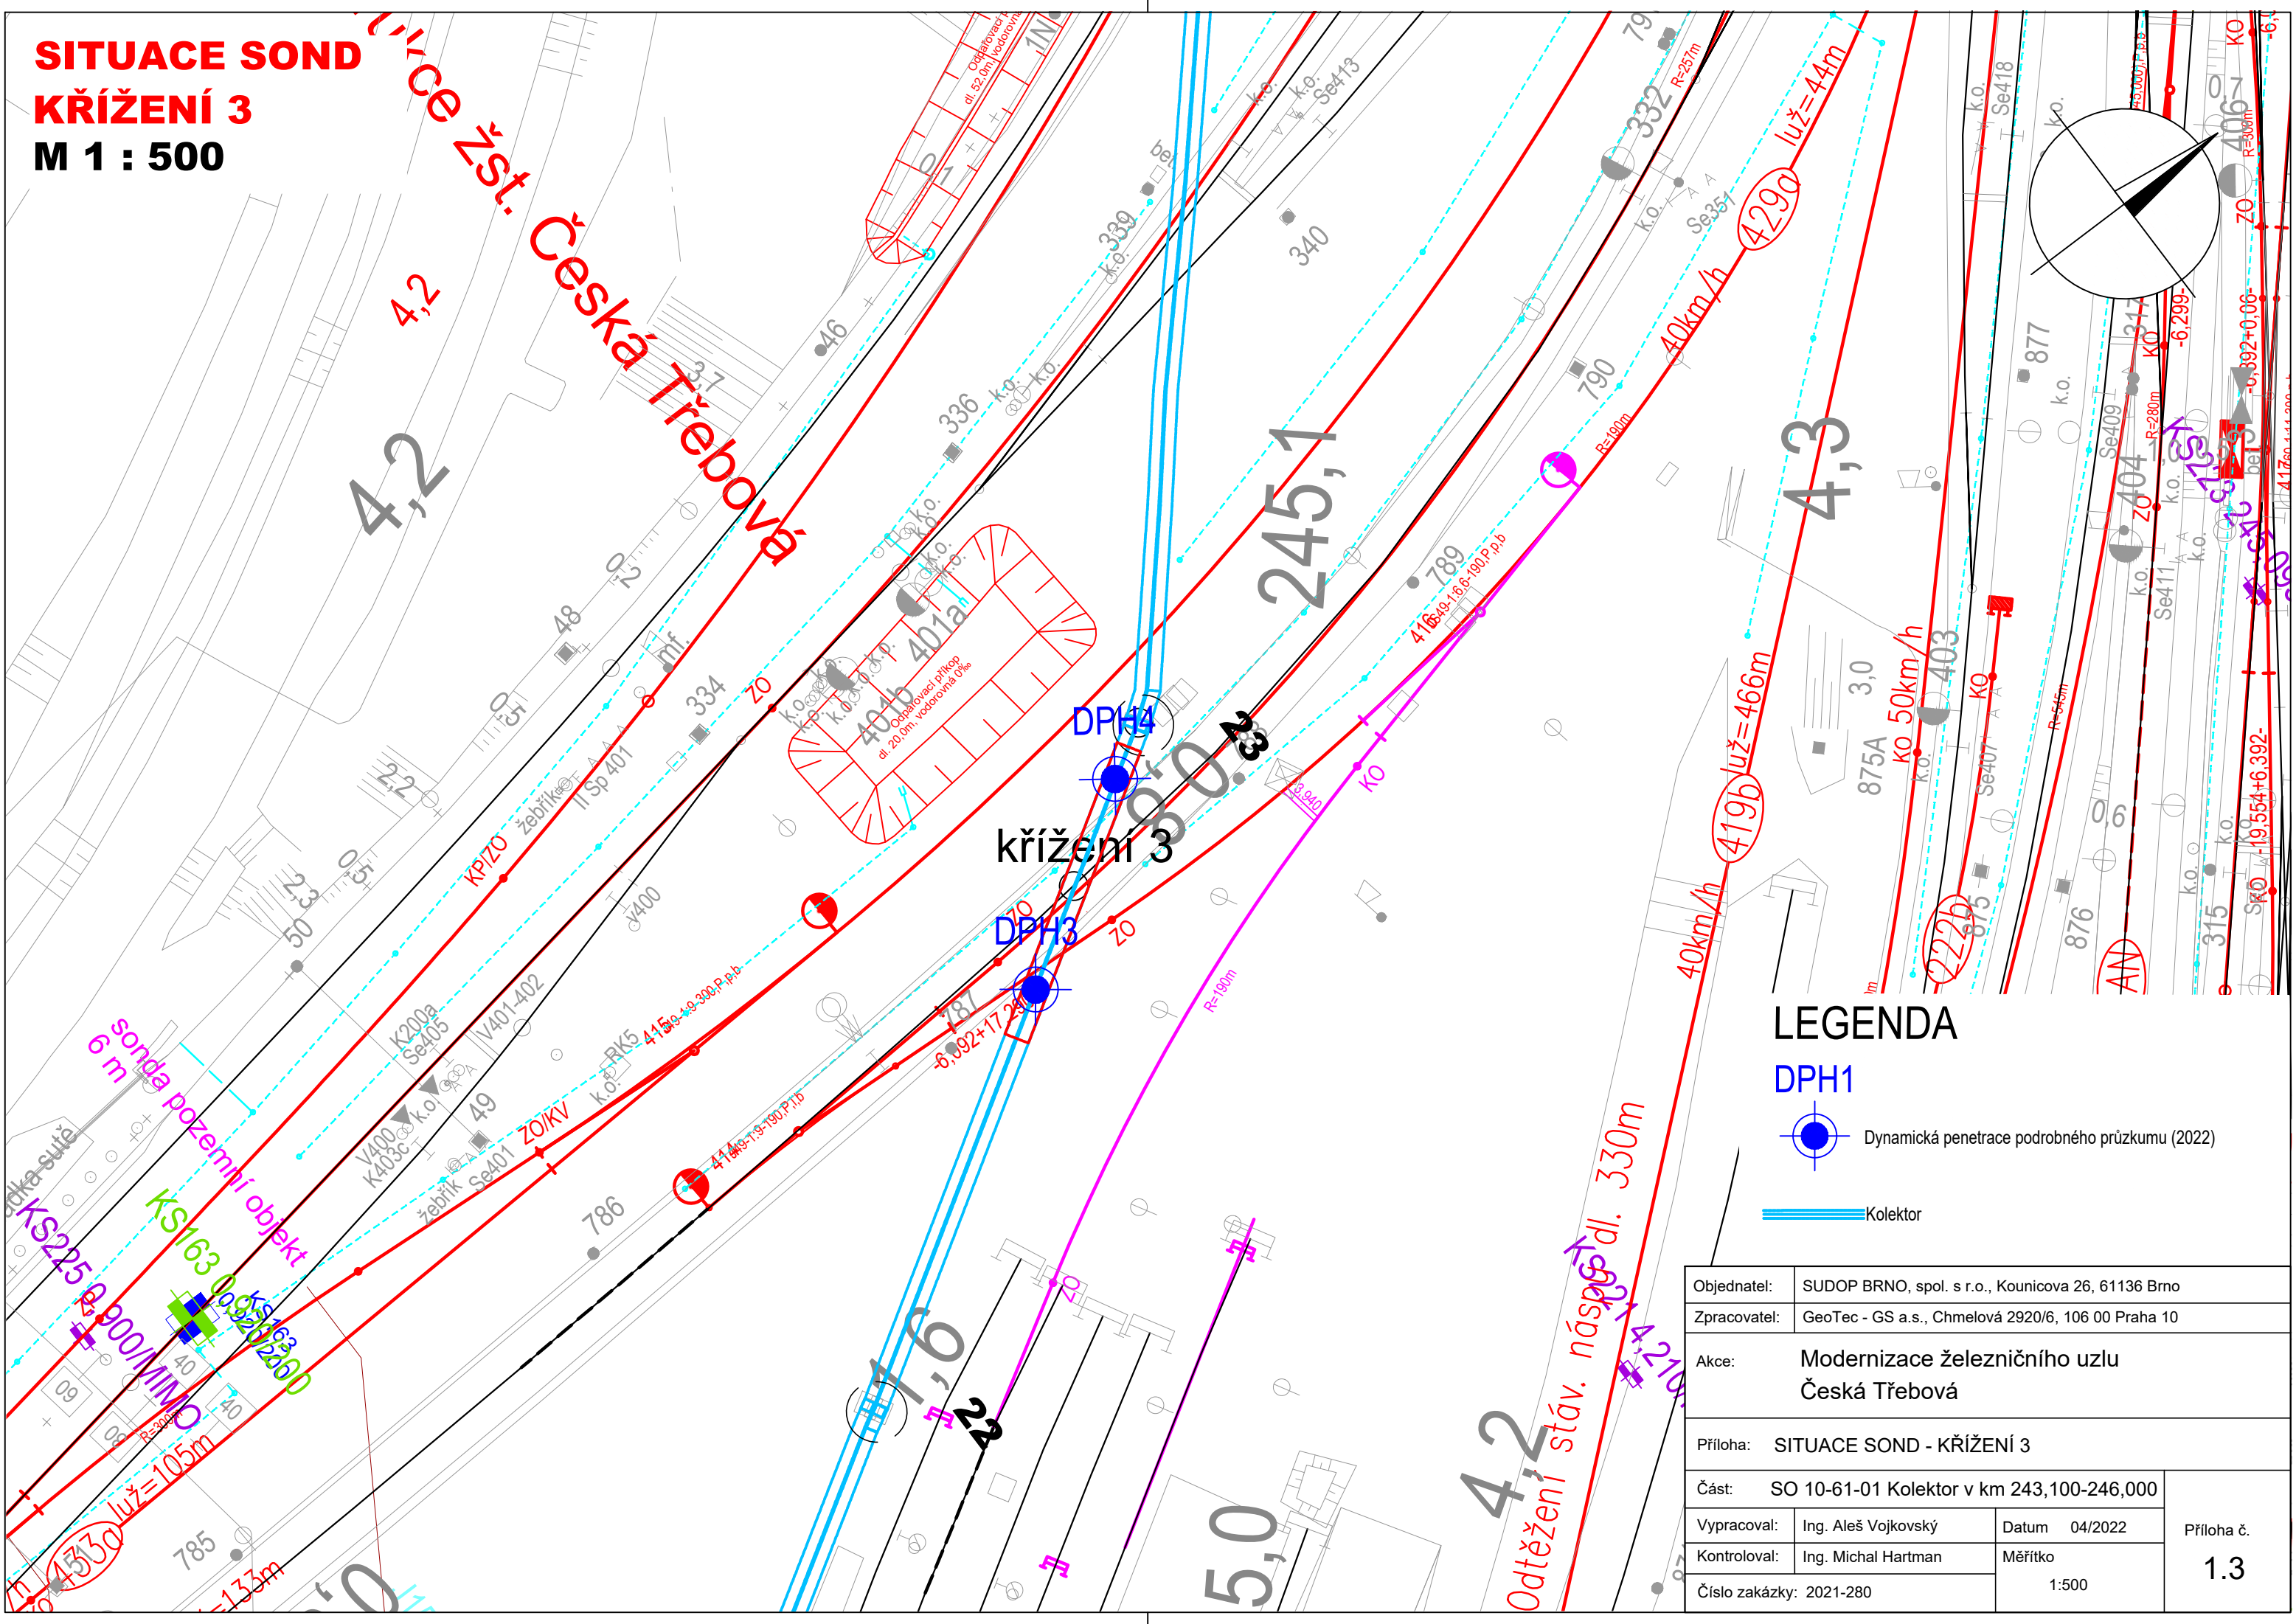
SITUACE SOND  
KŘÍŽENÍ 3  
M 1 : 500

- v místě plánovaného křížení byly provedeny dynamické penetrace DPH3 a DPH4, které byly ukončeny na horním líci nosné konstrukce, který se nachází v úrovni cca **386,4 m n.m. (mocnost přesypávky je v místě sond 1,8-2,2 m)**,
- přesypávka kolektoru je v místě provedených sond tvořena heterogenními zeminami, resp. navážkami, převážně se bude jednat o středně uhlé štěrkovité či písčité zeminy s jílovito a jílovitopísčitou mezivýplní pevné konzistence.

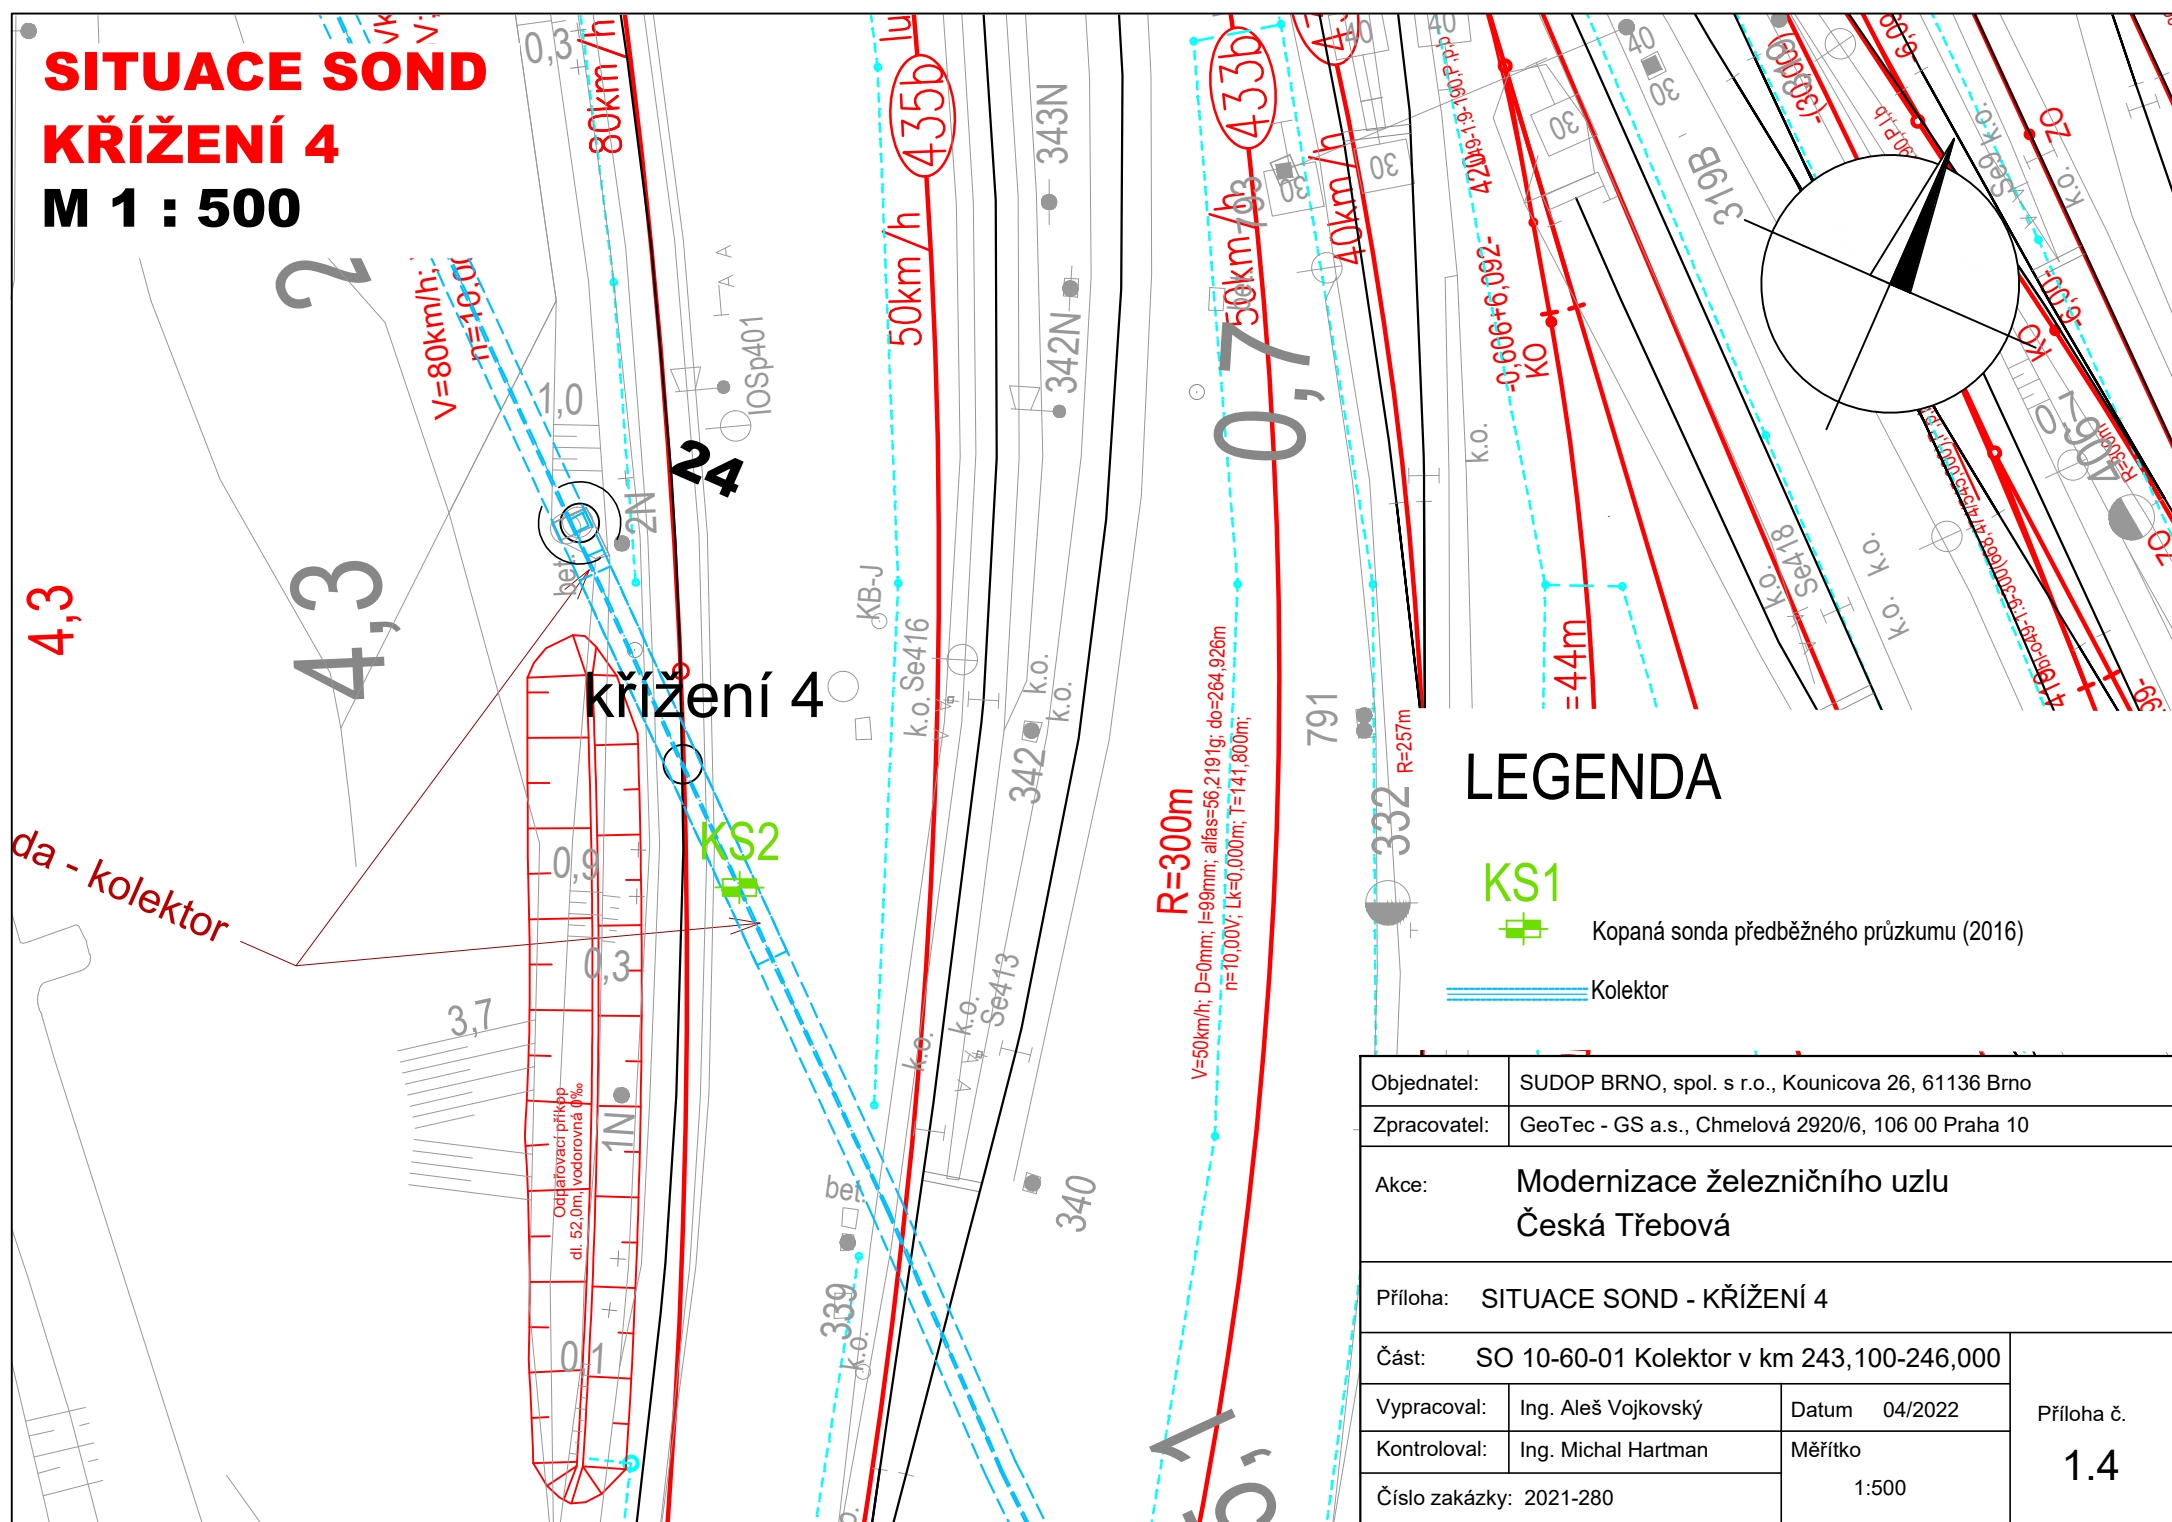
# SITUACE SOND KŘÍŽENÍ 4 M 1 : 500

- v místě plánovaného křížení byla provedena kopaná sonda KS1, která byla ukončena na horním líci nosné konstrukce, který se nachází v úrovni cca **386,8 m n.m. (mocnost přesypávky je v místě sondy 1,00 m)**,
- přesypávka kolektoru je v místě kopané sondy tvořena heterogenními zeminami, resp. navážkami, na povrchu přilehlého terénu byly ověřeny štěrkovité zeminy s příměsí jemnozrnné zeminy, hlouběji pak jílovité písky.
