### **SO 11-20-01** **(SO 01-19-01)** **Most v km 4,417**

### **STAVEBNĚTECHNICKÝ PRŮZKUM**

**Most v km 4,417**

**Stavebnětechnický pasport**

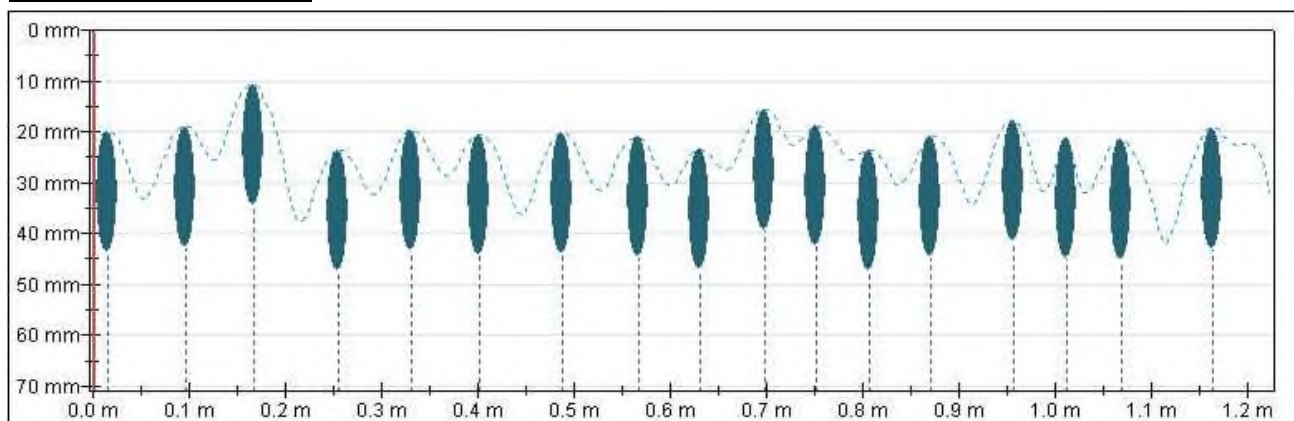
**Obr. č. 1 - rozmístění hlavní výztuže (kolmo na směr hlavní tahové výztuže - směr X)  
- hladká ocelová výztuž Ø 24 mm ( $A=452.39 \text{ mm}^2$ )**

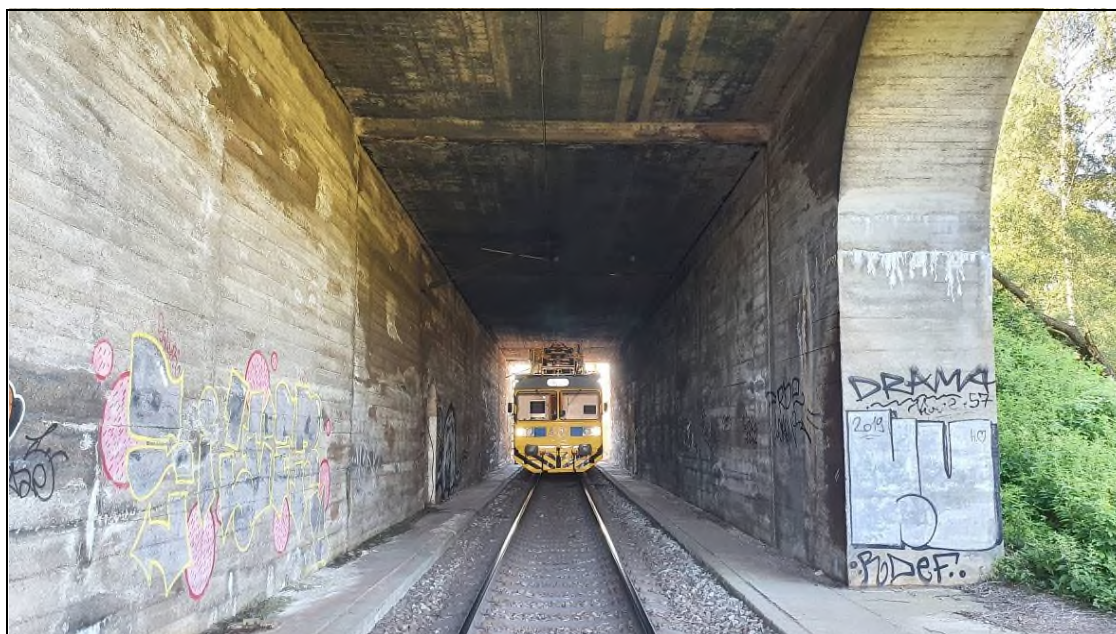
Obr. č. 2 - pohled na čelo objektu zleva, resp. na konec po směru staničení

- na začátku 3. dilatačního celku se u dilatační spáry při spodním líci NK vyskytují opady betonu (na ploše cca 1 m<sup>2</sup>), do hloubky 2-3 cm, v místech opadů jsou odhaleny ocelové pruty, které jsou napadeny silnou hloubkovou korozi, podobné opady a poruchy konstrukce se vyskytují i u dilatační spáry na začátku 4. dilatačního celku,

Komentář k fotografii: pohled na opady krycí vrstvy betonu u čela NK, v místech opadů je odhalena ocelová výztuž, která je napadená silnou hloubkovou korozi. Ve vyznačených místech se spodním lící NK vyskytují štěrková hnízda (nedostatečné zhutnění) a místa, kde se prokresluje výztuž (nedostatečné krytí + pravděpodobná koroze výztuže)

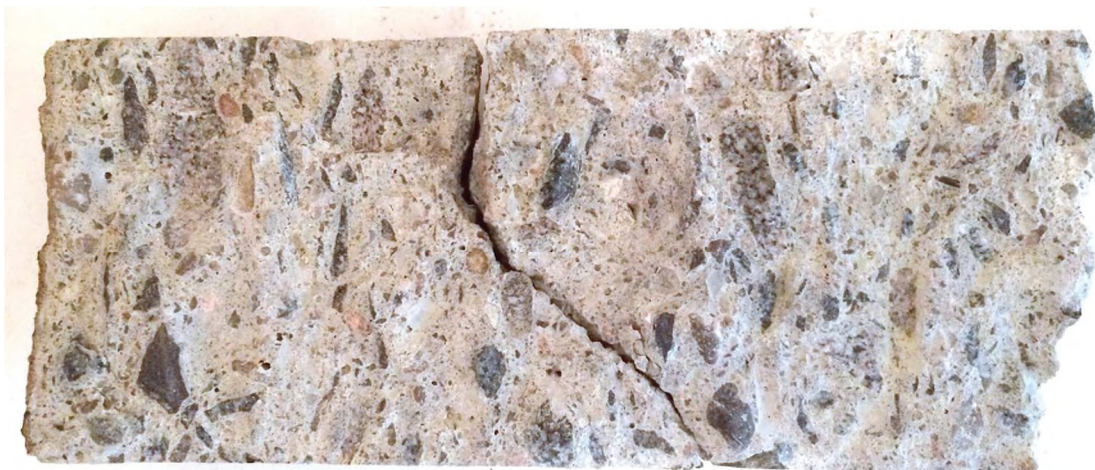
Obrázek č. 1: Fotodokumentace vývrtu 1/1-M1 – 1. polovina délky, pohled na zkoušenou lomovou plochu

- na vzorku z vrtu 1/1-M1- hl. 0,00-0,30 m byla zjištěna přítomnost korozních gelů typu ASR, jedná se však pouze o jednotlivá zrna drobných a středních podílů plochy s gely nebyly výrazné velikosti. Beton vývrtu je pórovitý a tím snižuje míru nebezpečnosti korozní reakce. Míra nebezpečnosti ASR je hodnocena jako malá. \*)
- **výsledek** provedené zkoušky u vzorků N3 a N4 (Most v km 4,417) byl **negativní**,
- na vzorcích N3 a N4 nebyly pozorovány typické znaky pro přítomnost ASR, jako jsou reakční lemy na okrajích zrn hrubého kameniva. Alkalicko-křemičitá reakce v těchto částech vývrtů nebyla jednoznačně prokázána.

- 1 reaktivní zrno hrubého kameniva
- 4 drobné až střední zrna s lemem
- 2 výrazné plošky s gelem
- několik drobných plošek a pórů s gelem
