**SO 14-15-04**

**Žst. Č.Třebová, Osobní nádraží, olomoucké zhlaví,  
Stavební úpravy výpravní budovy**

**STAVEBNĚTECHNICKÝ PRŮZKUM**

### **Stavební úpravy výpravní budovy v Žst. Česká Třebová Stavebnětechnický pasport**

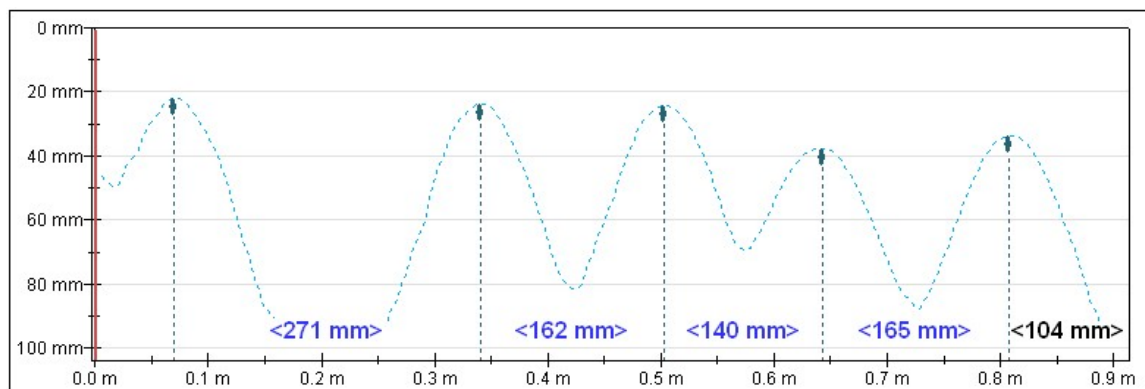
**Obr. č. 1:** boční líc nosníku (měření provedeno po délce nosníku)  
**SMĚR X - TRMÍNKY, hladká kruhová výztuž  $\varnothing$  6 mm (ověřeno sondou)**

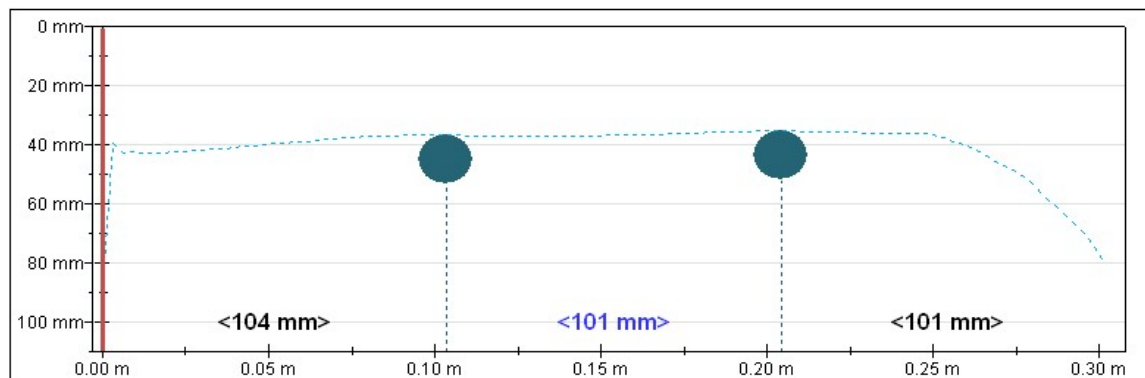
**Obr. č. 2:** spodní líc nosníku (měření provedeno po šířce nosníku)  
**SMĚR Y - HLAVNÍ VÝZTUŽ, hladká kruhová výztuž  $\varnothing$  16.4 a 18 mm (ověřeno sondou)**

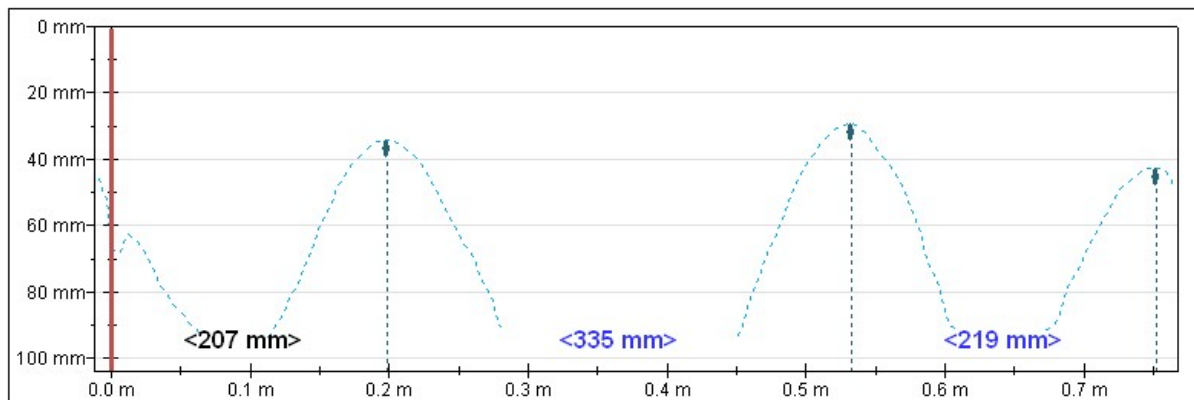
**Obr. č. 1:** boční líc nosníku (měření provedeno po délce nosníku)  
**SMĚR X - TRMÍNKY, hladká kruhová výztuž Ø 6 mm (ověřeno sondou)**

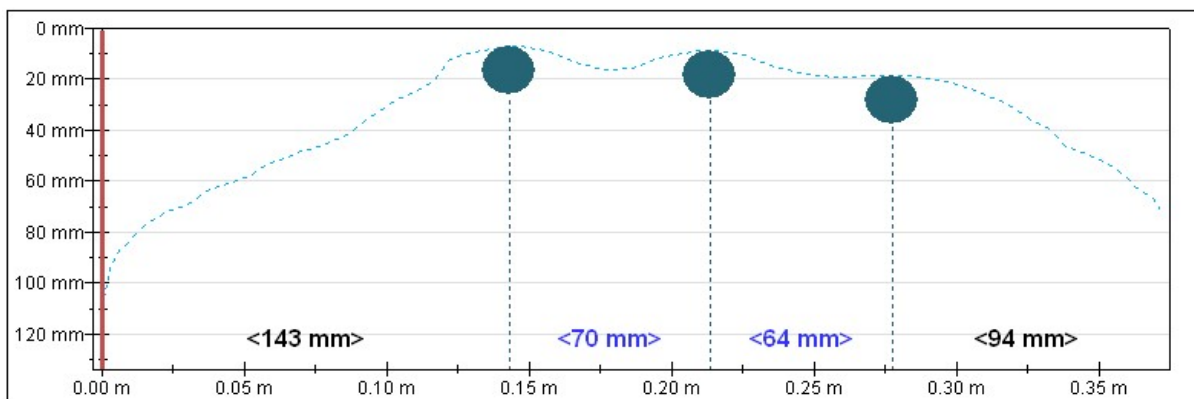
**Obr. č. 2:** spodní líc nosníku (měření provedeno po šířce nosníku)  
**SMĚR Y - HLAVNÍ VÝZTUŽ, hladká kruhová výztuž Ø 20,4 mm (ověřeno sondou)**

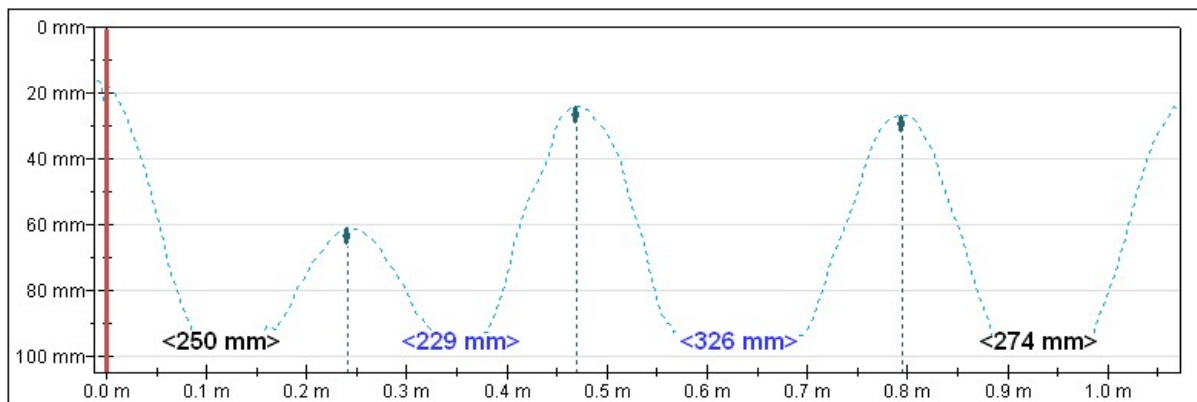
Obr. č. 1: boční líc nosníku (měření provedeno po délce nosníku)  
SMĚR X - TRMINKY, hladká kruhová výztuž Ø 6 mm (ověřeno sondou)

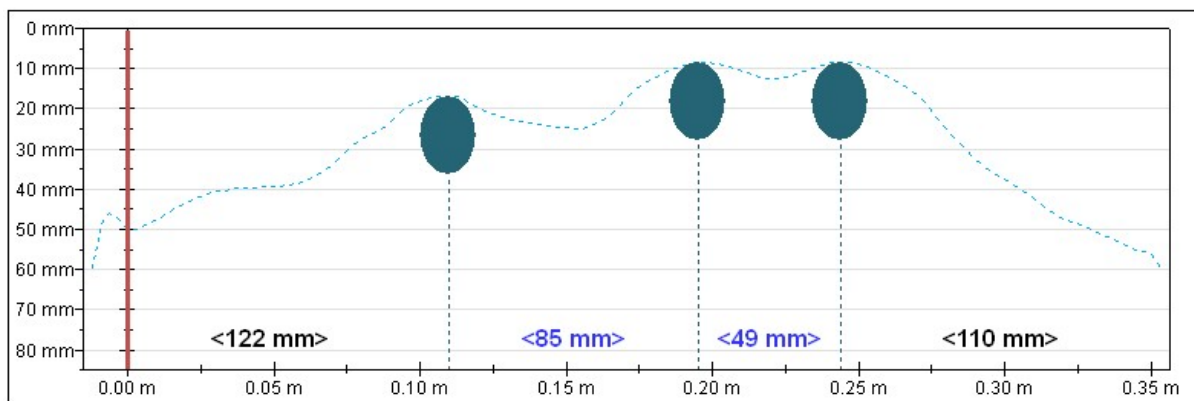
Obr. č. 2: spodní líc nosníku (měření provedeno po šířce nosníku)  
SMĚR Y - HLAVNÍ VÝZTUŽ, hladká kruhová výztuž Ø 20,4 mm (ověřeno sondou)

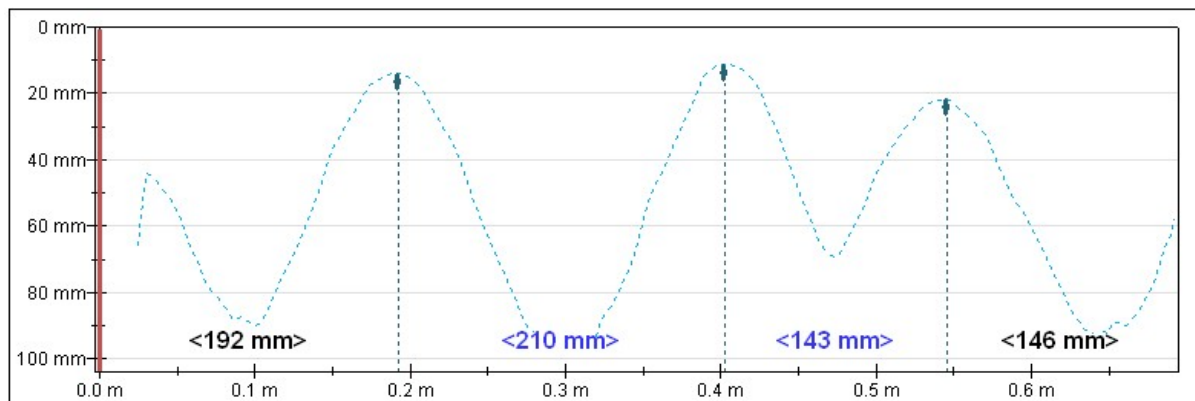
**Obr. č. 1:** boční líc nosníku (měření provedeno po délce nosníku)  
**SMĚR X - TRMINKY, hladká kruhová výztuž Ø 6 mm (ověřeno sondou)**

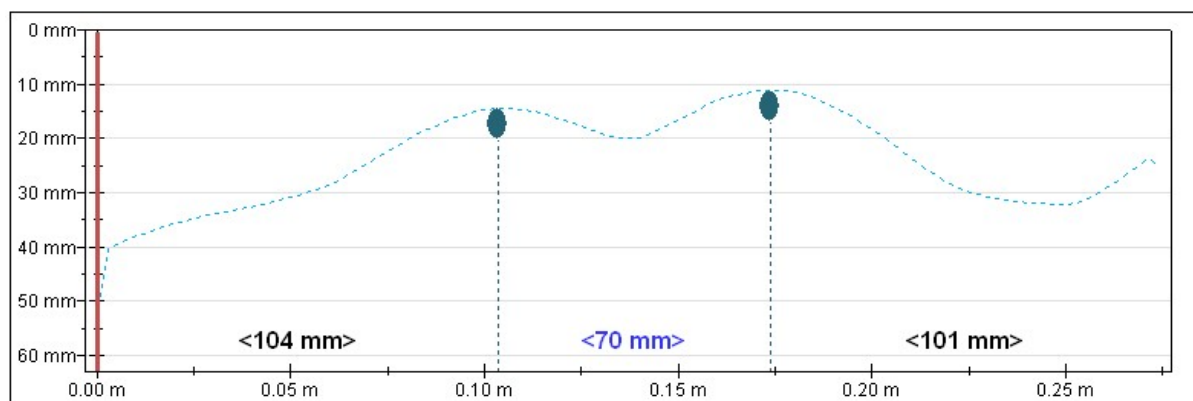
**Obr. č. 2:** spodní líc nosníku (měření provedeno po šířce nosníku)  
**SMĚR Y - HLAVNÍ VÝZTUŽ, hladká kruhová výztuž Ø 18 a 16.4 mm (ověřeno sondou)**

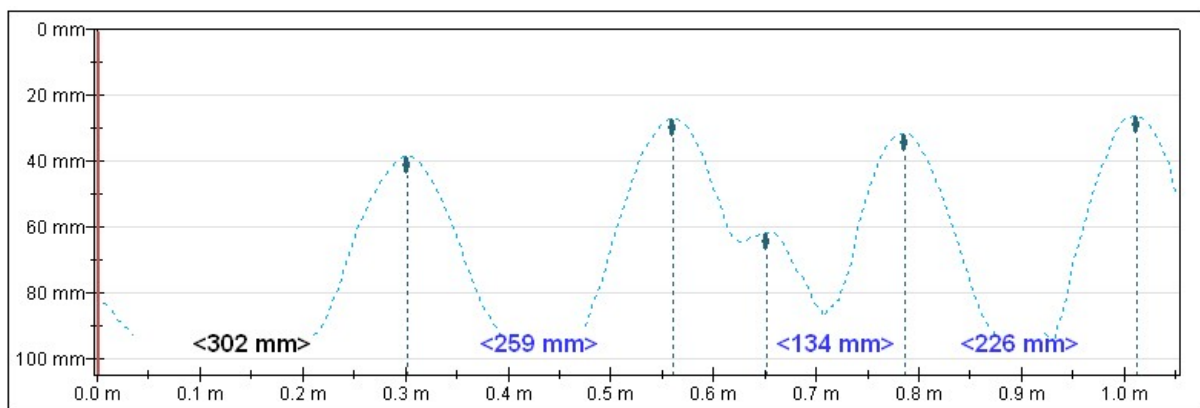
Obr. č. 1: boční líc nosníku (měření provedeno po délce nosníku)  
SMĚR X - TRMÍNKY, pravděpodobně hladká kruhová výztuž  $\varnothing$  6 mm (analogie)

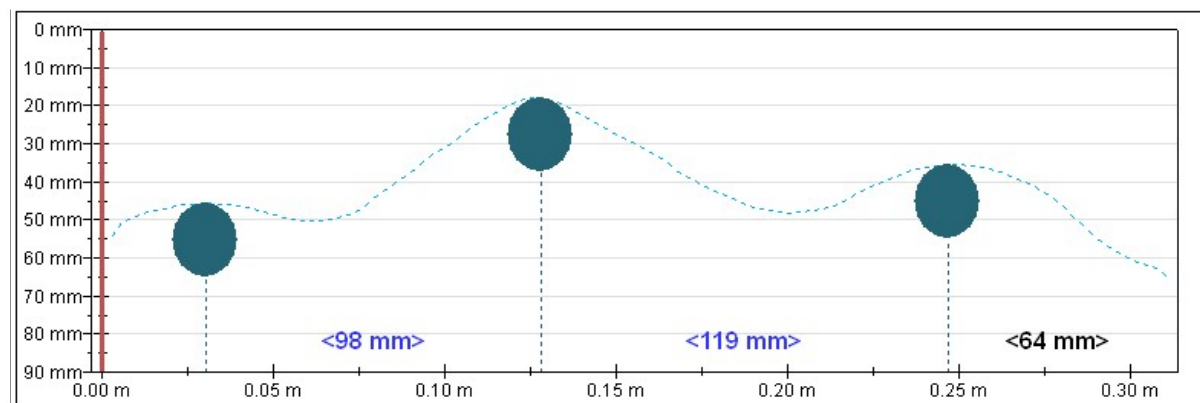
Obr. č. 2: spodní líc nosníku (měření provedeno po šířce nosníku)  
SMĚR Y - HLAVNÍ VÝZTUŽ, pravděpodobně hladká kruhová výztuž  $\varnothing$  20 mm (analogie)

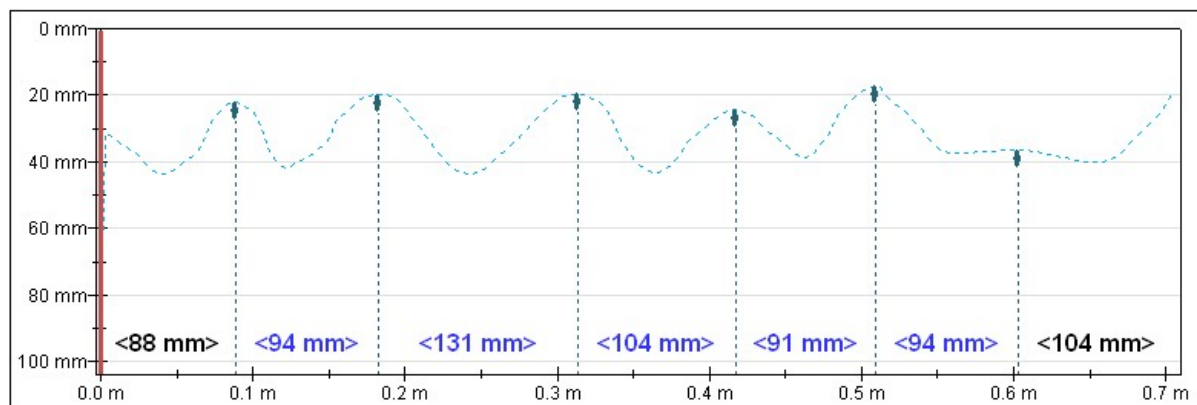
Obr. č. 1: boční líc nosníku (měření provedeno po délce nosníku)  
SMĚR X - TRMÍNKY, pravděpodobně hladká kruhová výztuž  $\varnothing$  6 mm (analogie)

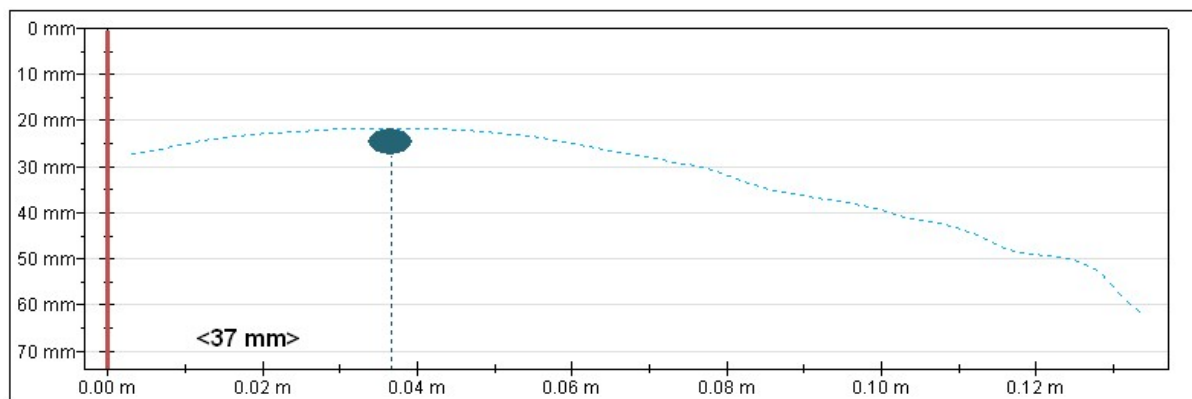
Obr. č. 2: spodní líc nosníku (měření provedeno po šířce nosníku)  
SMĚR Y - HLAVNÍ VÝZTUŽ, pravděpodobně hladká kruhová výztuž  $\varnothing$  20 mm (analogie)

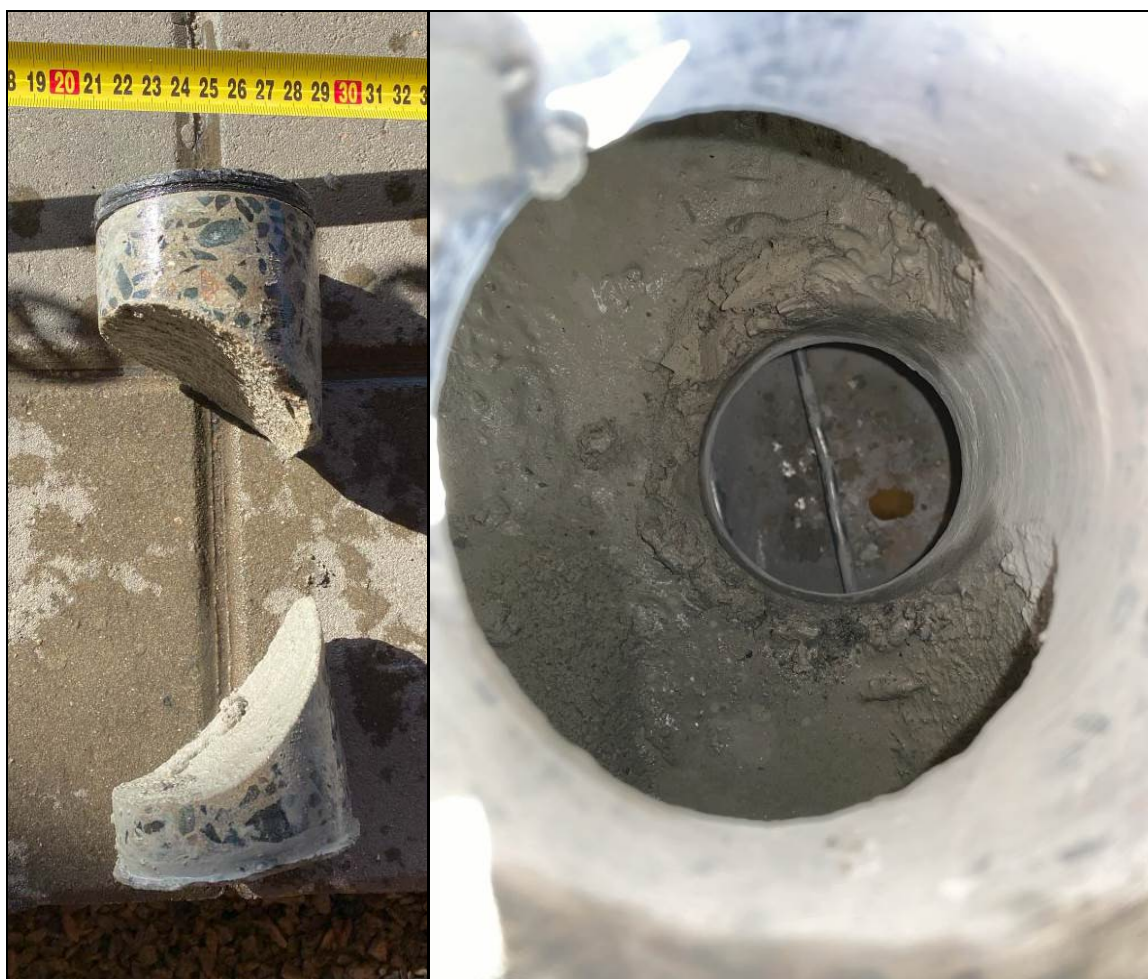
**Obr. č. 20** - diagnostický vrt S1, vlevo - shora skrze strop z nástupiště do podchodu nad 1. PP (průvrt panelem Spiroll); vpravo – pohled shora do vrtu S1

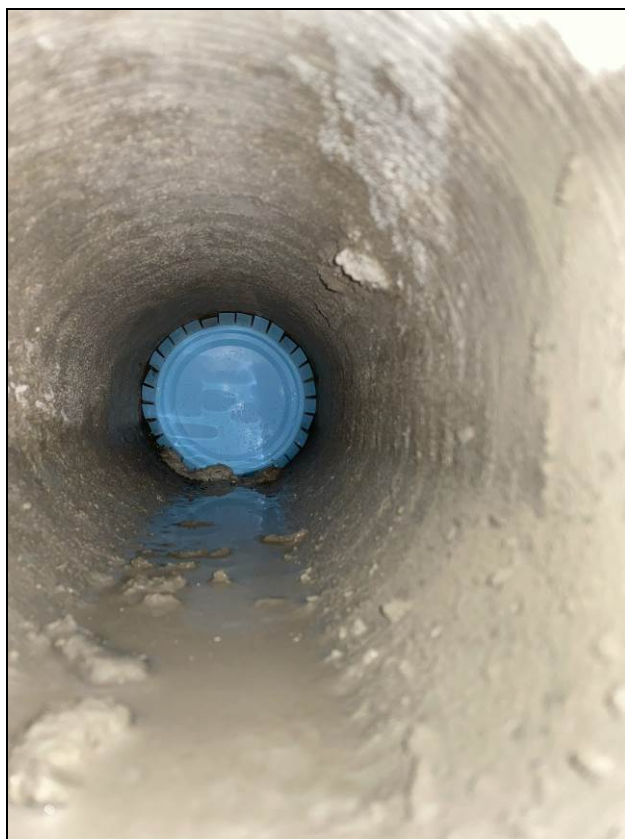
**Obr. č. 21** - pohled do dutiny stropního panelu Spiroll (foceno z vrtu S1)

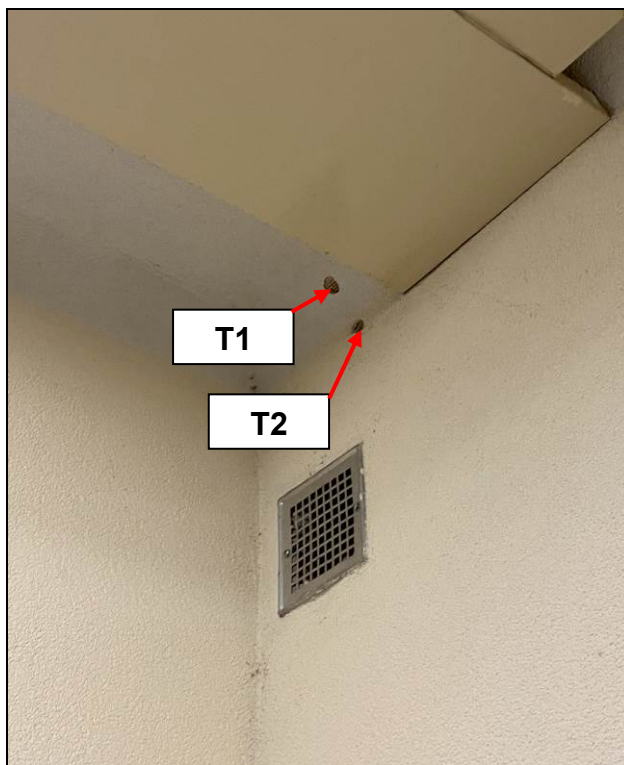
- jedná se o dělicí zeď mezi prostorem chodby s přístupem k podchodu v 1.PP a stávajícím kadeřnictvím
- zkoumaná zeď je vnitřní zeď z cihelného zdiva z plných pálených cihel pojených maltou bez trámu/průvlaku pod stropem. Zeď obsahuje dveřní otvor, nad kterým je cihlové zdivo a patrně se jedná o klenbu s malým rozpětím. Zdivo je bez poruch

**Obr. č. 22** – plnoprofilové technologické vrtý T1 a T2 vedené do zdi mezi podchodem a kadeřnictvím, v 1. PP

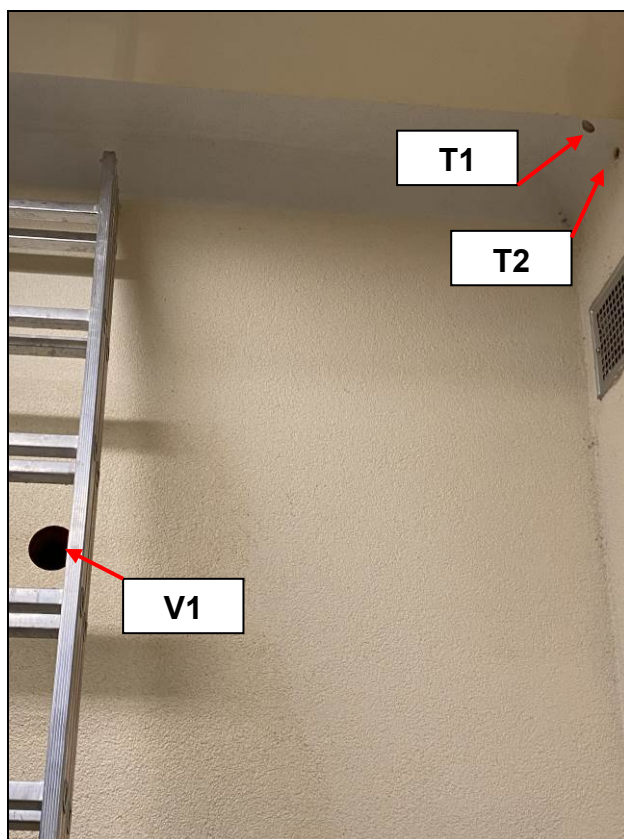
- tloušťka zdi je vrtu **V1** cca **1,20 m**
- zeď je tvořena cihelným zdívem z plných pálených cihel, pojivo je slabě degradované

**Obr. č. 23** – poloha návrtů T1 a T2 a diagnostického vrtu V1, v 1. PP
