MODERNIZACE ŽST. JIHLAVA MĚSTO

**SO 30-19-01**

**ŽST Jihlava město, most v km 90,124**

**STAVEBNĚTECHNICKÝ PRŮZKUM**

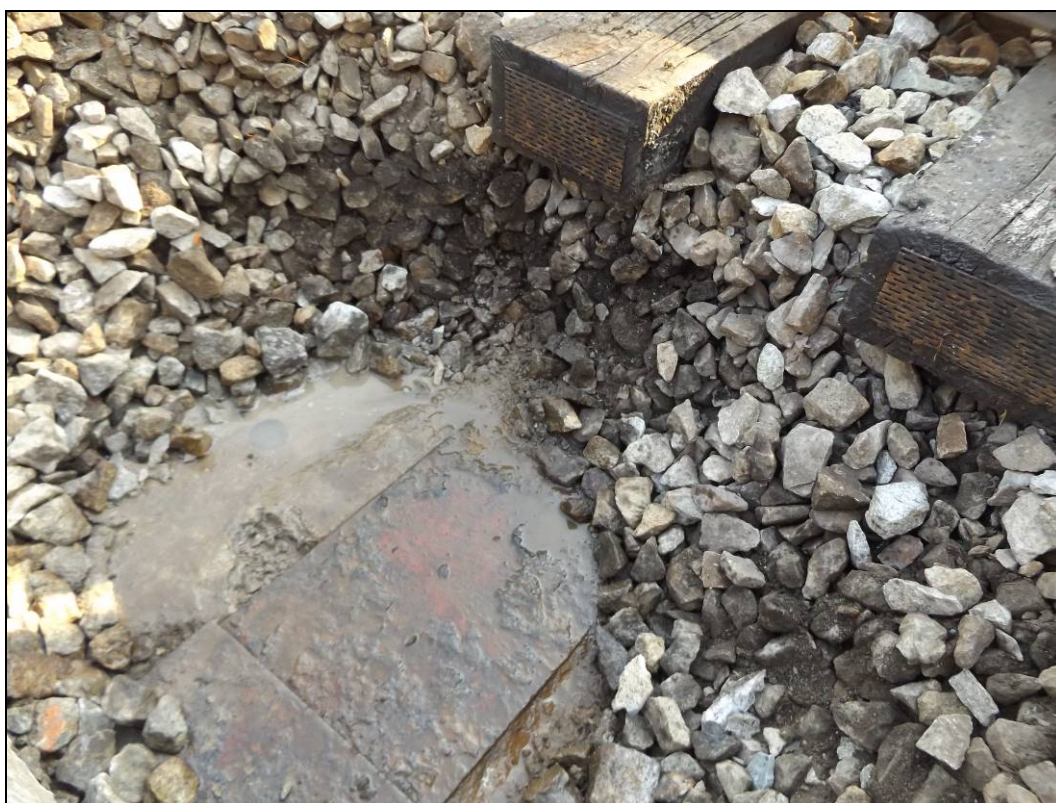
**Obr. č. 11** - - detail krytu dilatační spáry v kopané sondě KS4

- horní líc nosné konstrukce v hloubce cca 620 mm pod temenem kolejnice
- mocnost izolačního souvrství je 60 mm (55 mm krycí beton, 5 mm hydroizolace)
