Diagnostika a statické posouzení mostů s předpjatou
nosnou konstrukcí v obvodu OŘ Praha

Etapa A - Diagnostické průzkumy

Diagnostický průzkum - železniční most v km 12,884 TÚ 0761
Beroun - Rakovník

ŽELEZNIČNÍ MOST V KM 12,884 TÚ 0761 **BEROUN - RAKOVNÍK**

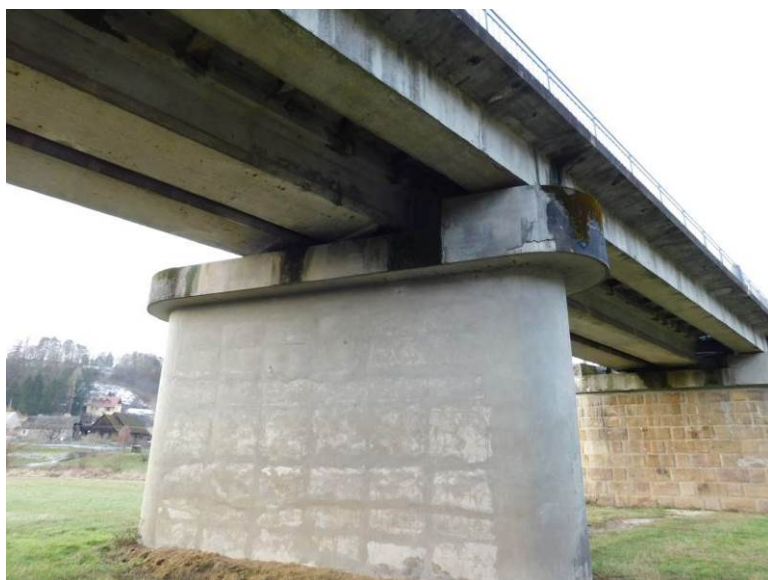
| 1.2.2 | Pilíř P2 | Lokální aktivní zatékání na úložný práh a na pravý bok z dilatační spáry. Lokální separace betonu. Lokální vlasové trhliny na levém boku úložného prahu. Na úložném prahu je lokálně uchycená vegetace (mech). Podlití ložisek je porušené trhlinami. |

Pohled na P2 (z pole 1 z levé strany)

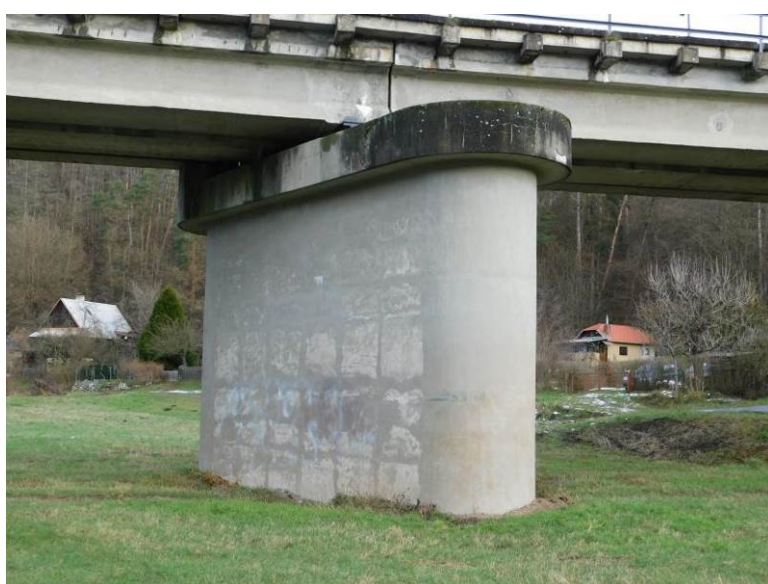
Pohled na P2 (z pole 2 z pravé strany)

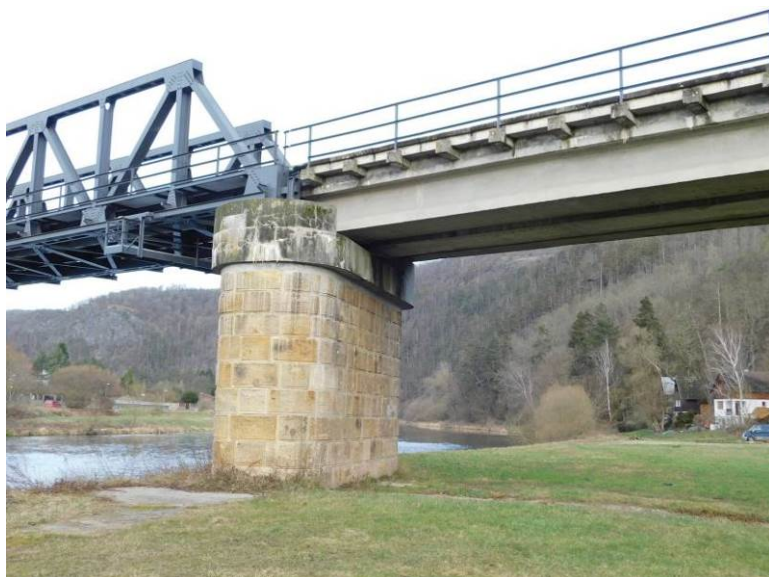
| 1.2.3 | Pilíř P3 | Levý bok úložného prahu je porušen četnými vlasovými trhlinami s výluhy, na povrchu je uchycená vegetace. Na úložný práh zatéká z dilatační spáry, lokální separace a degradace betonu, odhalená výztuž koroduje. |

Podhled na P3

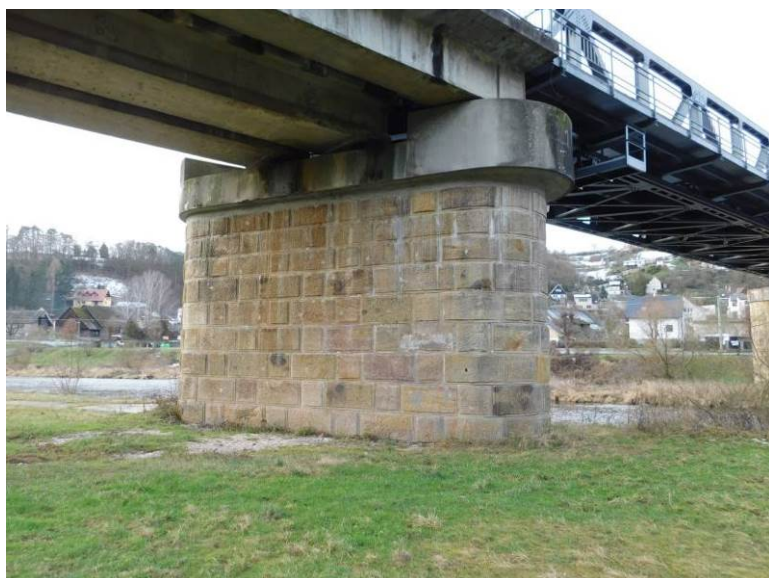
Podhled na P3

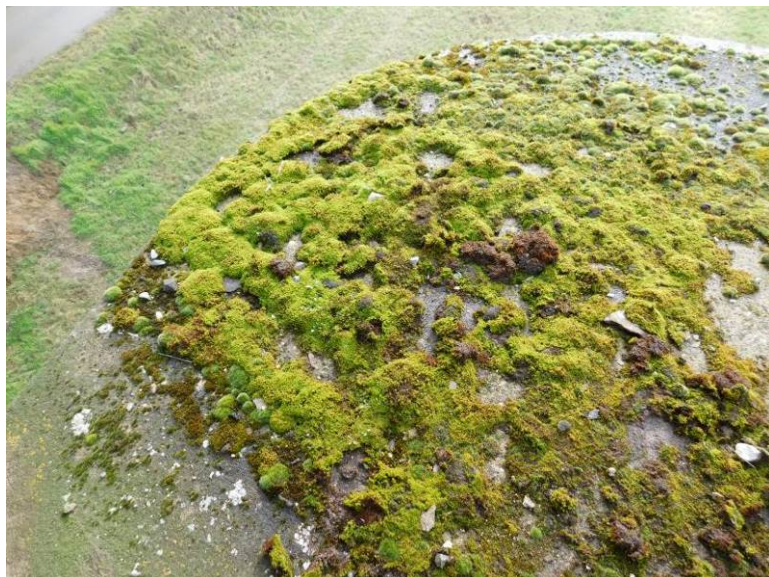
Povrch úložného prahu P3

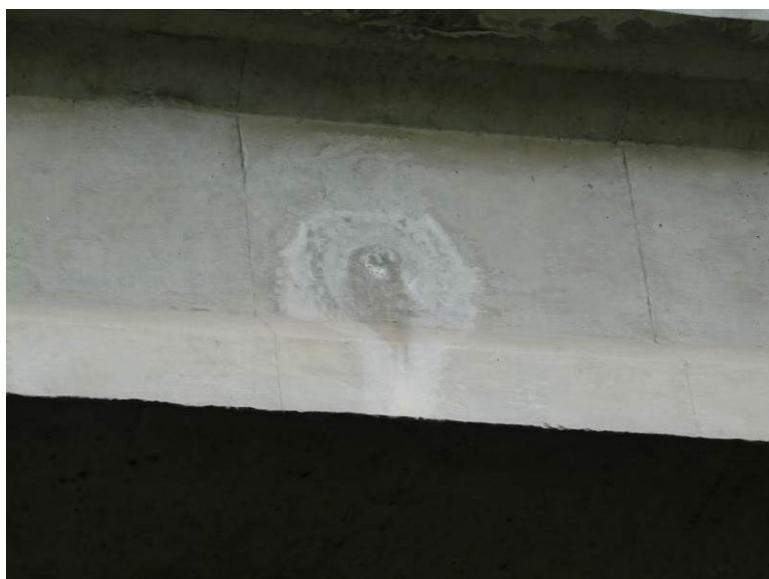
Pole 1 | <p>Na levé straně nosníku N1 je v poli 1 u pilíře P2 lokální šterkové hnízdo s výluhy. Na bočních plochách jsou lokální místa s průsaky, podle zjištění diagnostiky se jedná o zasanované otvory (pravděpodobně montážní). Na bocích nosníků jsou stopy po zatékání z konzoly.</p> <p>Do nosníků zatéká a v nosnících bylo dle zjištění diagnostického průzkumu značné množství vody. V rámci průzkumu byly do nosníků odvrtny odvodňovací otvory.</p> <p>Na spodním líci jsou lokálně podélné vlasové trhliny, Prokresluje se korodující příčná výztuž - výztuž má nedostatečnou tloušťku krycí vrstvy.</p> <p>Na levém boku v místě dobetonávky čel nosníku nad opěrou OP1 je svislá vlasová trhlina.</p> <p>Lokální výluhy na boku nosníků.</p> <p>Zatékání na nosník v místě spáry nosníku a konzoly. Zatéká podélnou spárou mezi nosníky.</p> |

Poruchy s průsaky na boční ploše nosníků

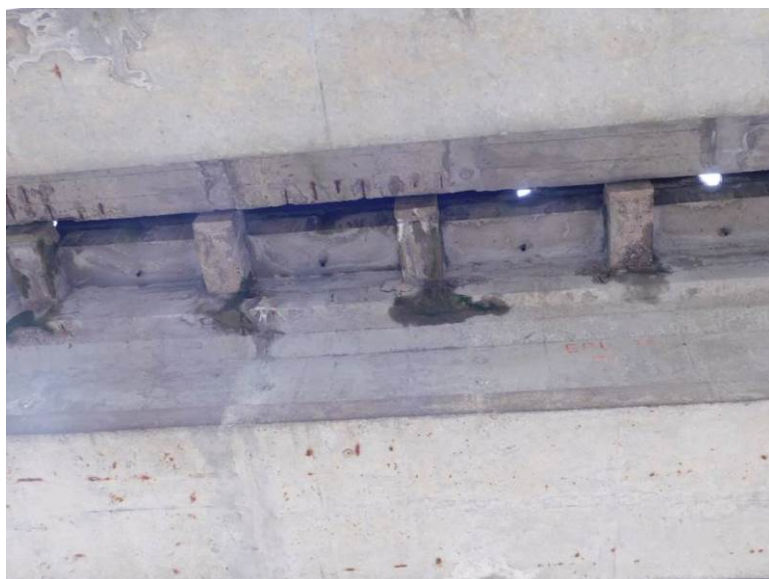
Poruchy s průsaky u konzol mostovky

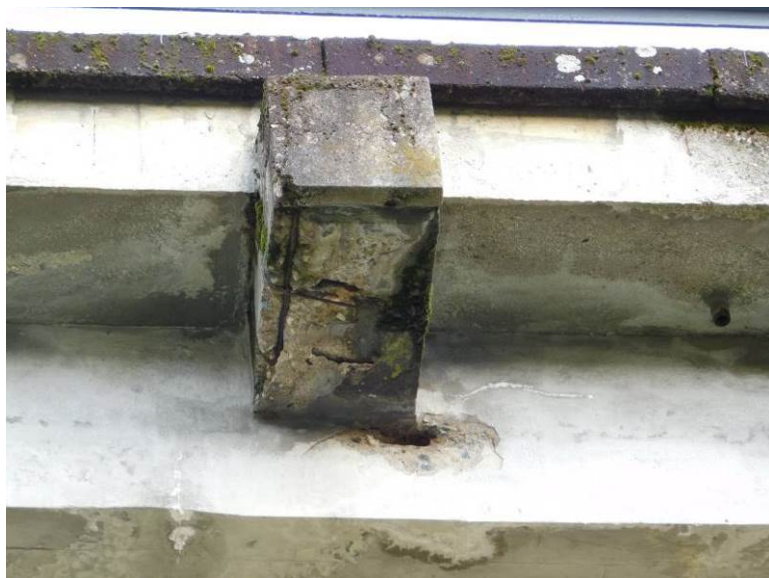
Detail stavu konzol mostovky

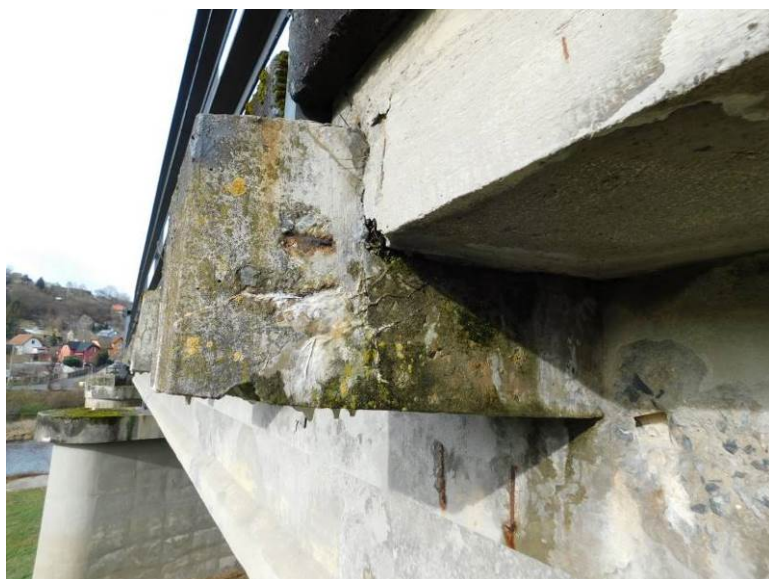
Detail stavu konzol mostovky

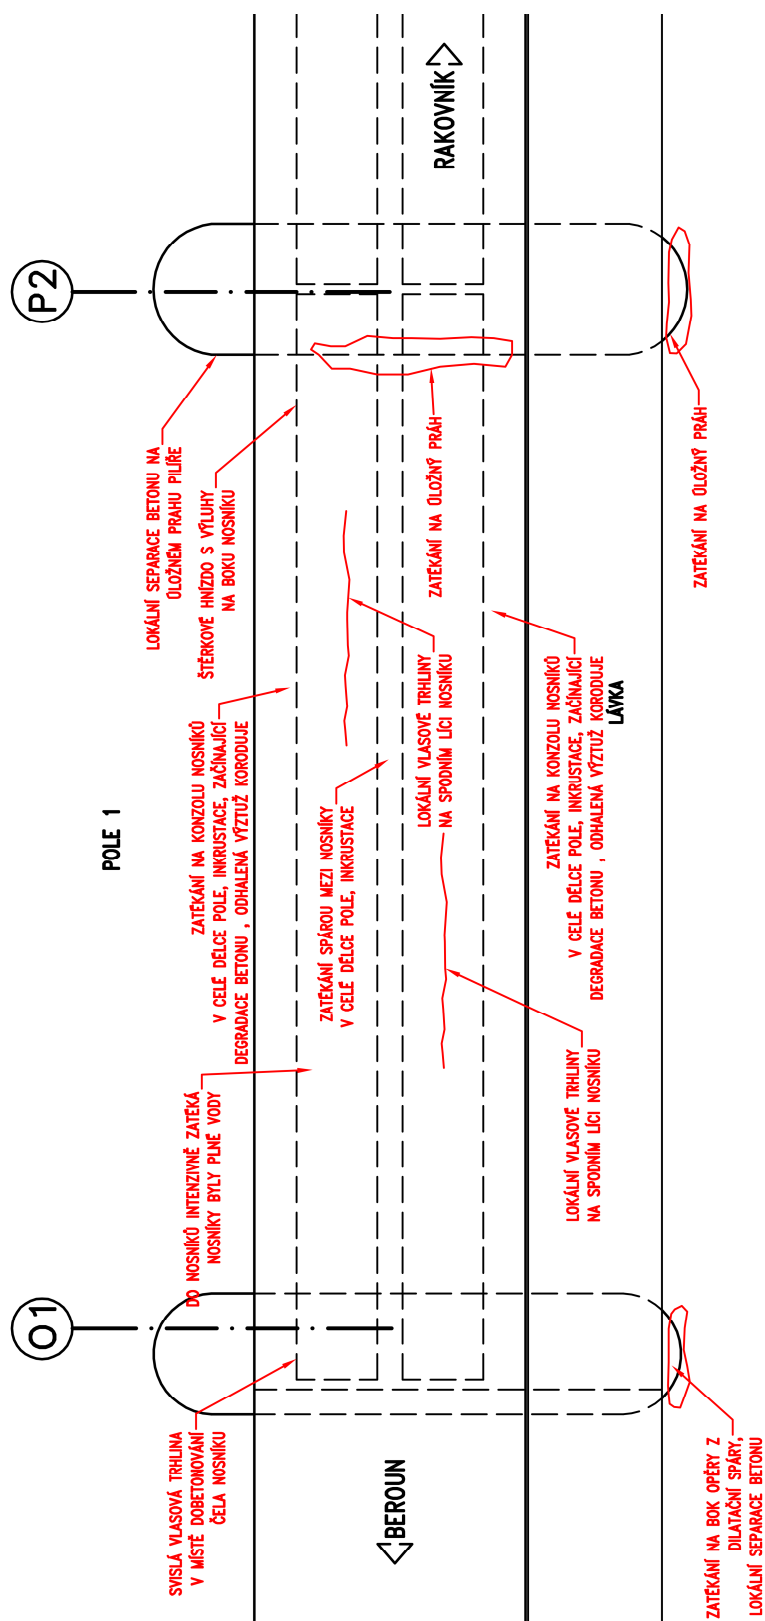
Půdorys pole 1

Ve schématech jsou zakresleny výraznější vady a poruchy, které jsou svým rozsahem podstatné. Vady drobného charakteru či vady přípustných hodnot zakreslovány nebyly.

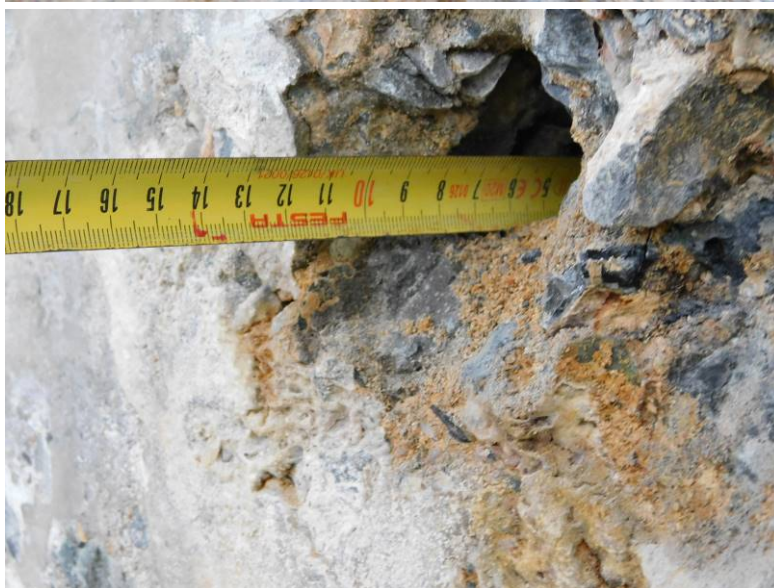
Měření hloubky poruchy.

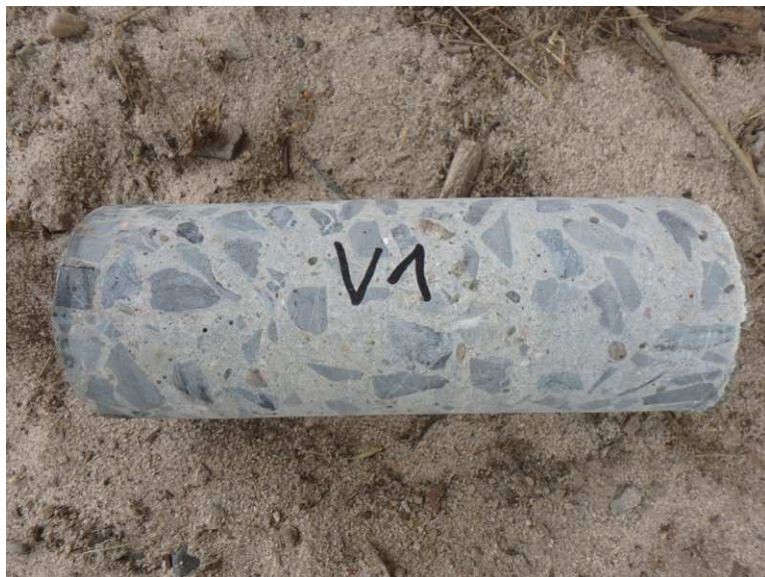
Vývrt V1

Ve vývrtu převažuje podíl HDK nad DTK, vývrt dále obsahuje ojedinělá zrna HTK. Max. velikost zrna HTK je 25 mm, max. velikost zrna HDK je 40 mm. Beton je hutný, na povrchu vývrtu zaznamenán větší počet makropórů do velikosti 5 mm, ojediněle byly zaznamenány větší póry a dutiny velikosti až 10 mm. Povrch vývrtu je hladký.

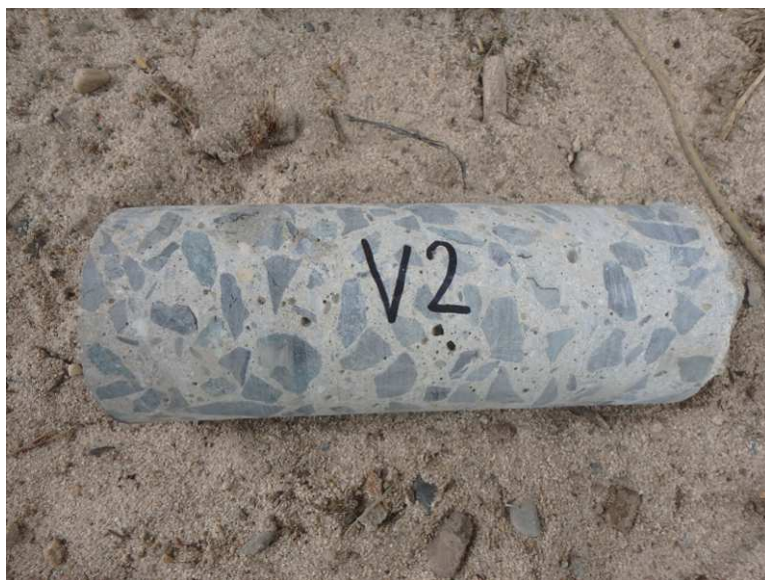
Vývrt V2

Ve vývrtu převažuje podíl HDK nad DTK, vývrt dále obsahuje ojedinělá zrna HTK. Max. velikost zrna HTK je 27 mm, max. velikost zrna HDK je 37 mm. Beton je hutný, na povrchu vývrtu zaznamenán větší počet makropórů do velikosti 5 mm, ojediněle byly zaznamenány větší póry a dutiny velikosti až 10 mm. Povrch vývrtu je hladký.

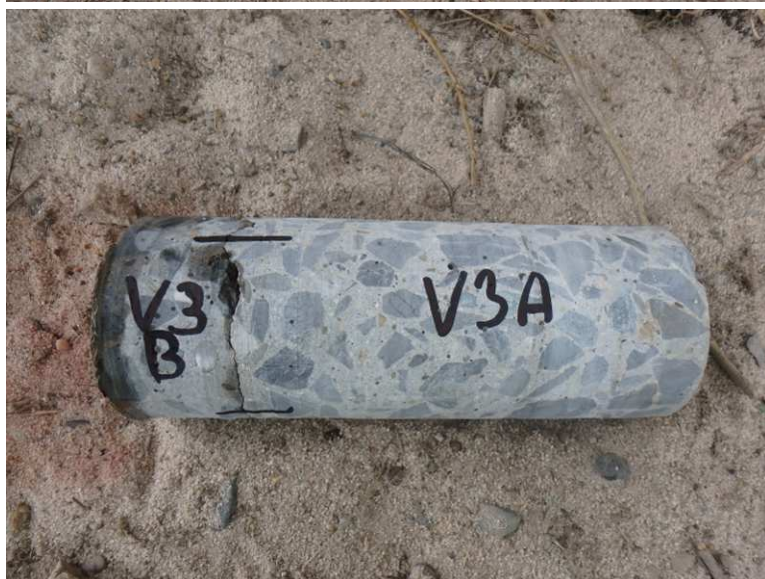
Vývrt V3

Ve vývrtu převažuje podíl HDK nad DTK, vývrt dále obsahuje ojedinělá zrna HTK. Max. velikost zrna HTK je 15 mm, max. velikost zrna HDK je 40 mm. Beton je hutný, na povrchu vývrtu zaznamenán větší počet makropórů do velikosti 3 mm. Povrch vývrtu je hladký.

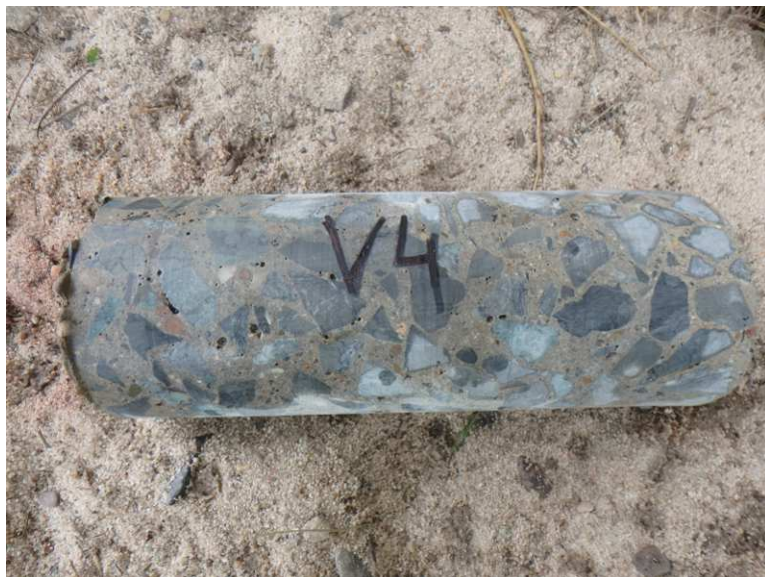
**Vývrt V4**

Ve vývrtu převažuje podíl HDK nad DTK, vývrt dále obsahuje ojedinělá zrna HTK. Max. velikost zrna HTK je 10 mm, max. velikost zrna HDK je 55 mm. Beton je hutný, na povrchu vývrtu zaznamenán větší počet makropórů do velikosti 4 mm. Povrch vývrtu je hladký.

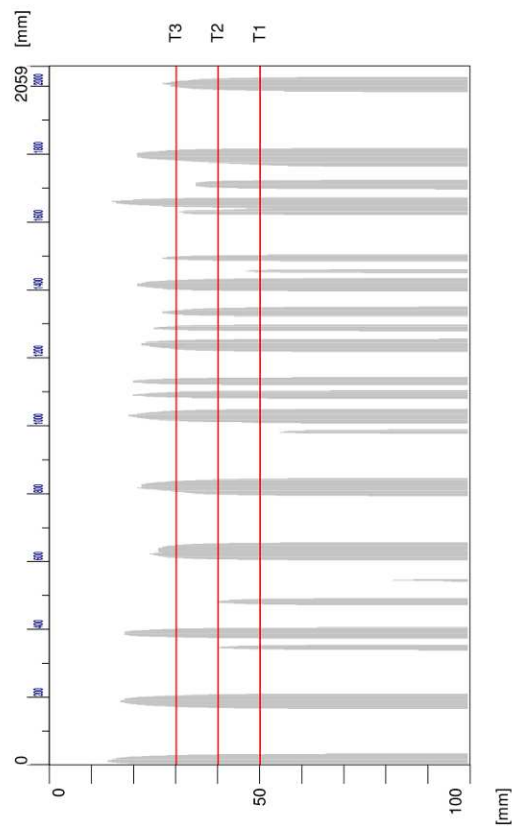
Pole 2, nosník N1, levý bok, prostřední korálek, svislá výztuž

Minimum Coverage: 14 mm
Maximum Coverage: 41 mm
Mean Coverage: 21 mm
Standard Deviation: 8 mm
Cut-Off: 100 mm
#Bars at Cut-Off: 15
T1: 50 mm
#Bars at T1: 15
T2: 40 mm
#Bars at T2: 14
T3: 30 mm
#Bars at T3: 13

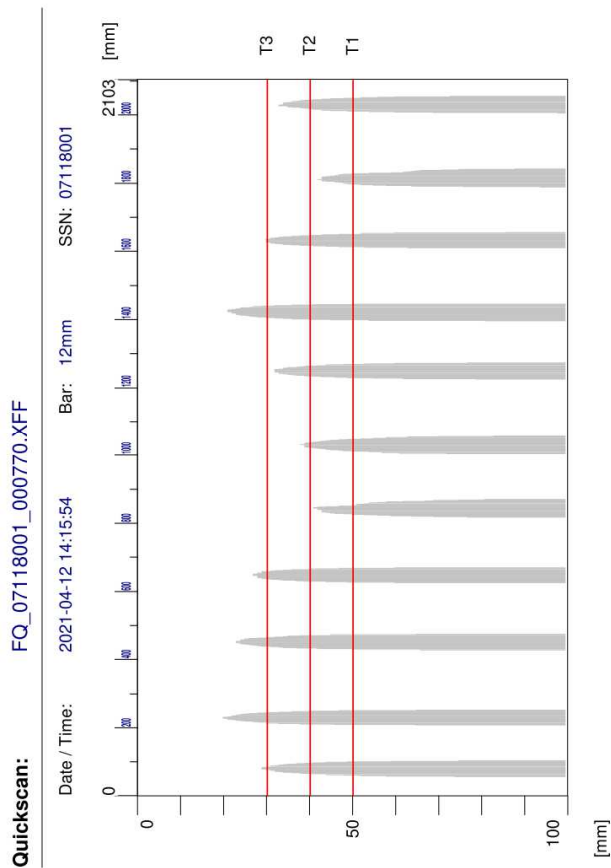
Pole 2, nosník N1, spodní líc, prostřední korálek, příčná výztuž

Minimum Coverage:	17 mm	T1:	50 mm
Maximum Coverage:	38 mm	#Bars at T1:	11
Mean Coverage:	26 mm	T2:	40 mm
Standard Deviation:	8 mm	#Bars at T2:	11
Cut-Off:	100 mm	T3:	30 mm
#Bars at Cut-Off:	11	#Bars at T3:	8

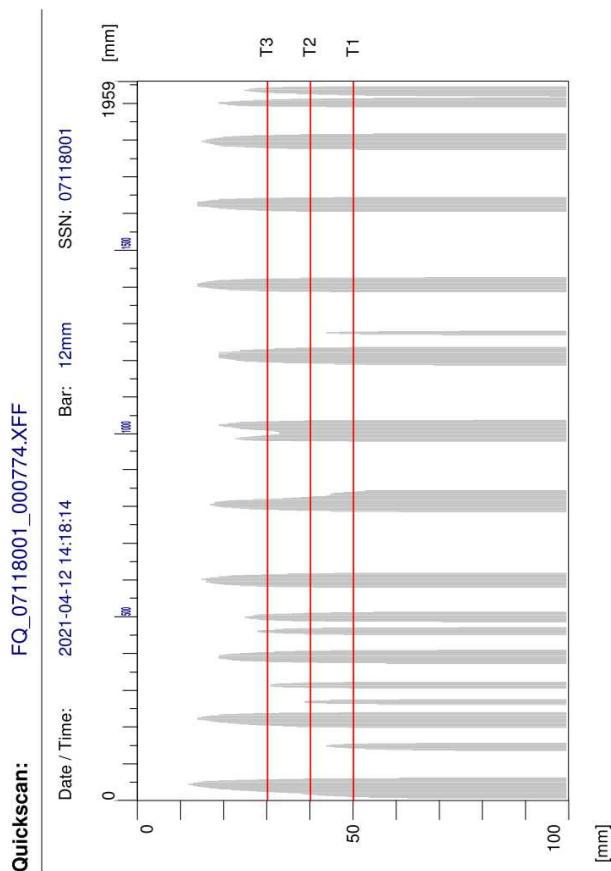
Pole 1, nosník N2, pravý bok, prostřední korálek, svislá výztuž

Minimum Coverage:	10 mm	T1:	50 mm
Maximum Coverage:	31 mm	#Bars at T1:	13
Mean Coverage:	16 mm	T2:	40 mm
Standard Deviation:	7 mm	#Bars at T2:	13
Cut-Off:	100 mm	T3:	30 mm
#Bars at Cut-Off:	13	#Bars at T3:	12

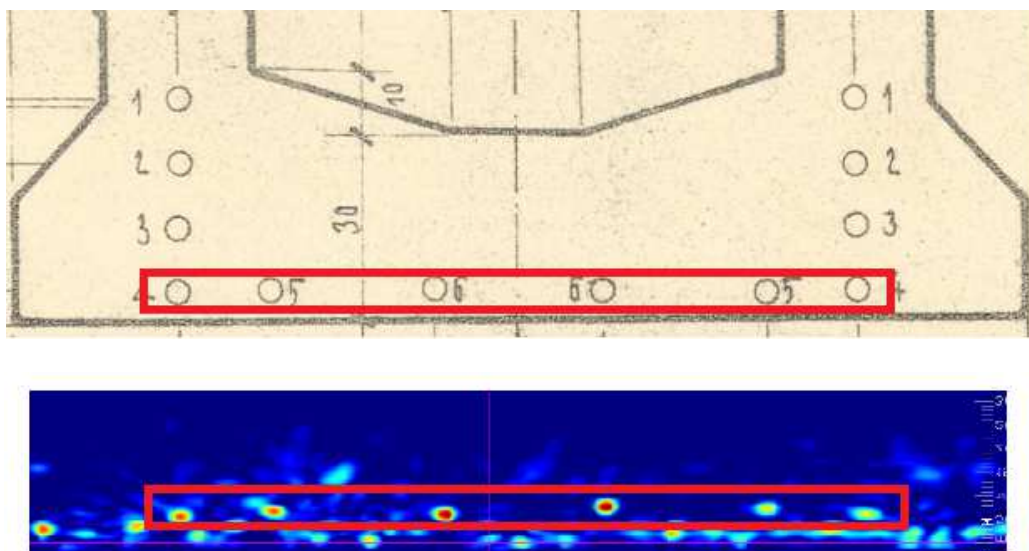
Ověření poloh předpínací výztuže v příčném řezu přístrojem Hilti PS 1000:

Porovnáním s původní dokumentací lze konstatovat výbornou shodu zjištěného uspořádání předpínací výztuže.

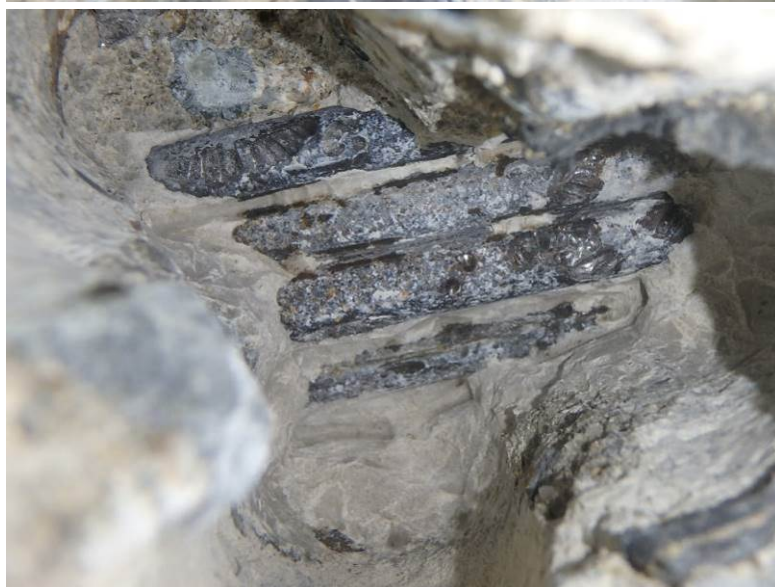
Sonda PV 2 – dráty bez koroze, malta suchá

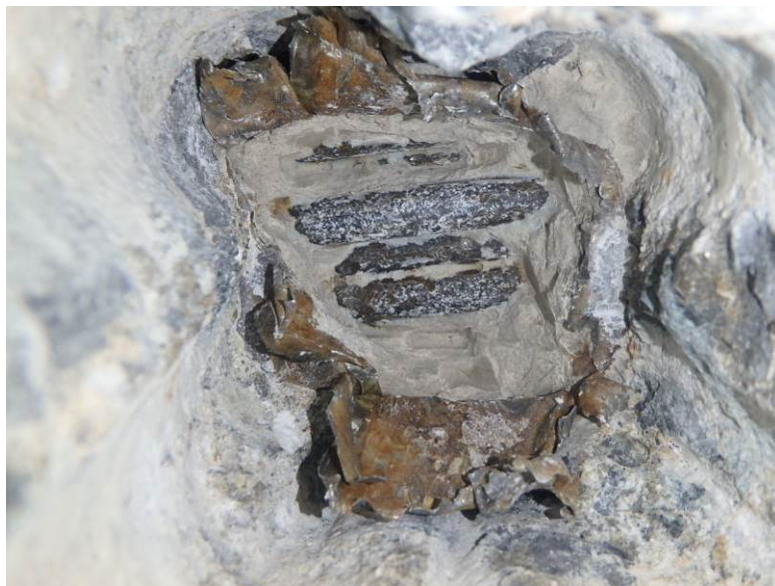
PV 4	<ul style="list-style-type: none"> - pole 2, nosník N1 ve spáře mezi 2/3 segmentem, kabel 0,43 m od levé hrany - spára se stopami vlhkosti 	<ul style="list-style-type: none"> - tenkostěnná chránička, krycí vrstva 80 mm - zainjektováno, malta suchá - dráty bez koroze – stupeň 1

Sonda PV 4 – zainjektováno, dráty bez koroze, malta suchá

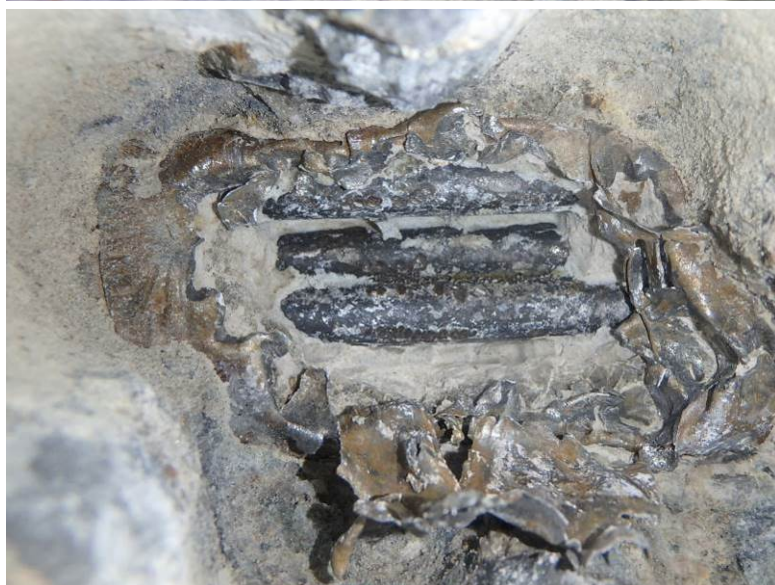
Sonda PV 6 – zainjektováno, dráty bez koroze, malta suchá

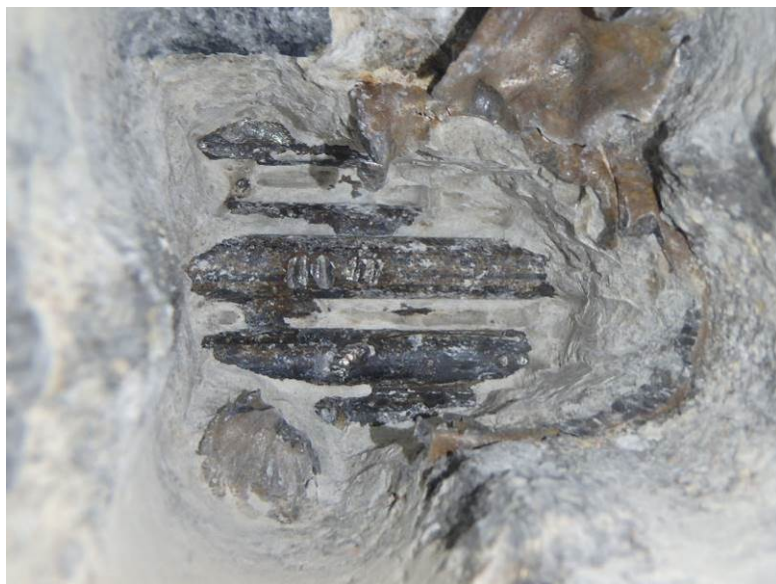
Sonda PV 8 – zainjektováno, dráty bez koroze, malta suchá

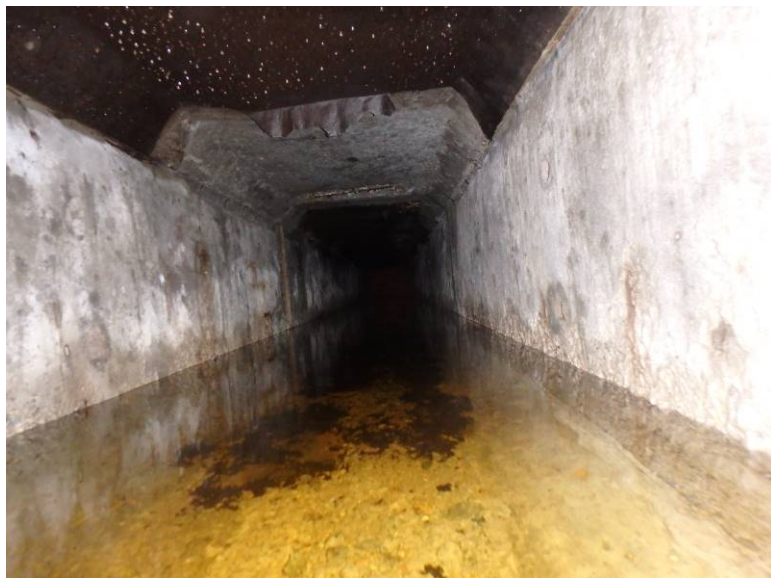
Pohled do dutiny D1 - nosník N2 v poli 2, kde bylo zjištěno větší množství zadržované vody

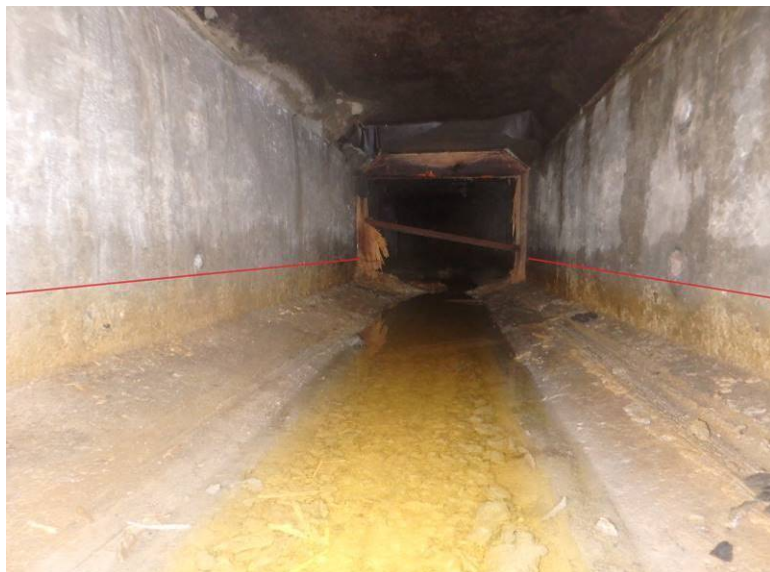
Závěrem lze konstatovat, že do konstrukce zatéká a v dutinách bylo zadržováno velké množství vody, o čemž svědčily i průsaky v místě trhlin, zabetonovaných montážních otvorů či poruch struktury betonu.

Pohled do dutiny D3 - nosník N2 v poli 1, kde bylo zadržováno velké množství vody. Snímek byl pořízen v době, kdy již byly provedeny odvodňovací otvory a voda odtékala. Původní hladina je vyznačena červenými liniemi.

Nosník je dle vizuální kontroly nadvýšen a voda tedy bude stékat směrem k podporám, kde byly na obou koncích nosníku provedeny odvodňovací otvory. Voda by se tedy již neměla v nosnících výrazněji hromadit.

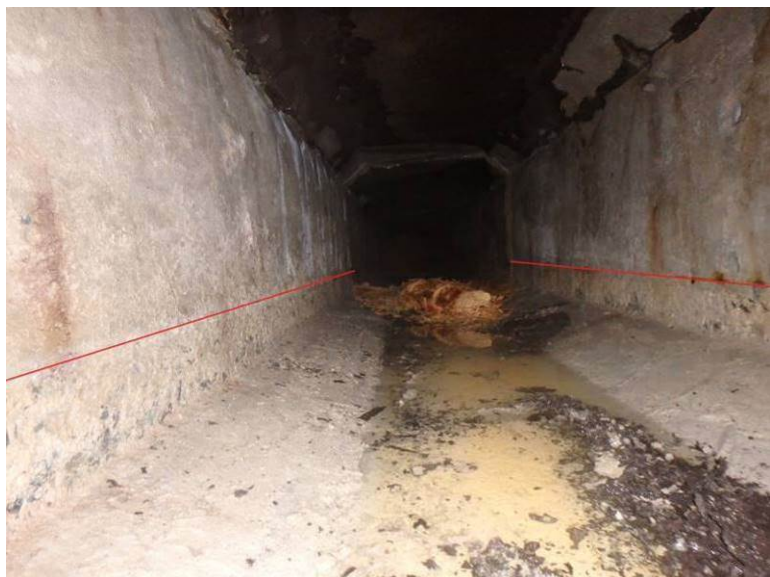
Pohled do dutiny D4 - nosník N1 v poli 1, kde bylo zadržováno velké množství vody. Snímek byl opět pořízen v době, kdy již byly provedeny odvodňovací otvory a voda odtékala. Původní hladina je vyznačena červenými liniemi.

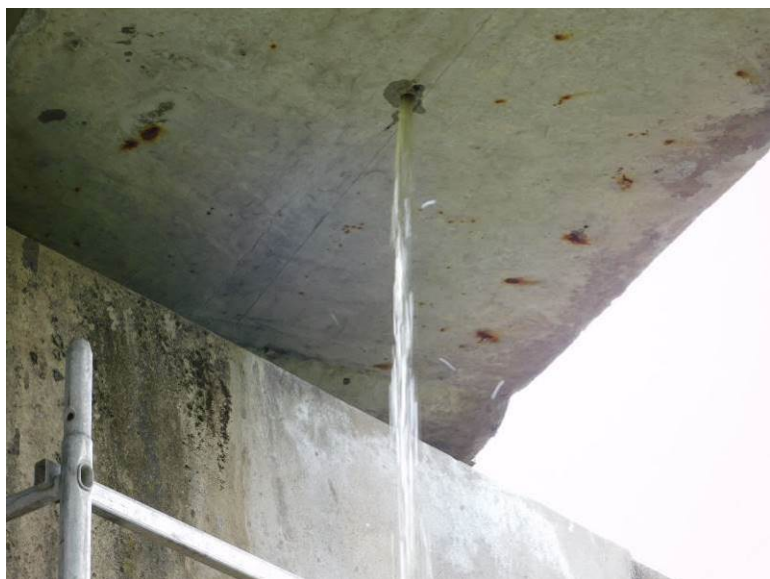
Voda ze zaplavených dutin odtékala po odvrtání mohutným proudem několik desítek minut.

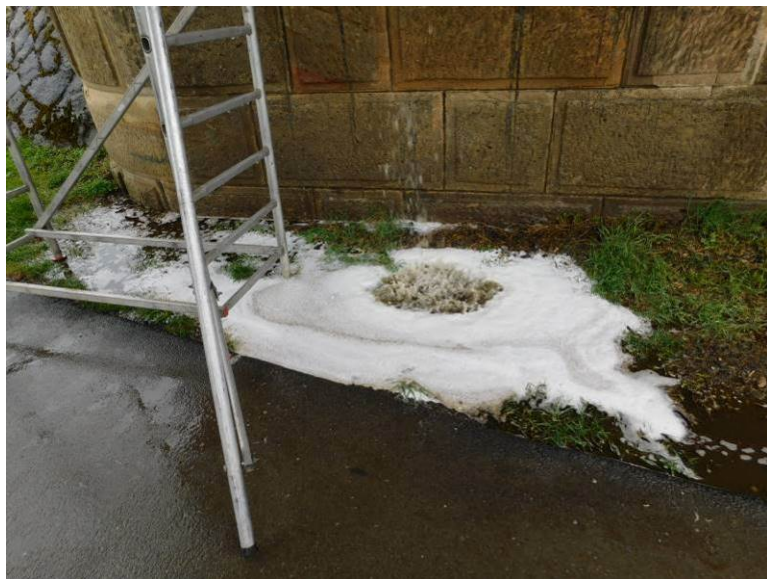
Pohled na množství vody vyteklé z dutiny. Voda byla mírně mastná a pěnila (pravděpodobně obsahovala částečně rozpuštěný odbedňovací přípravek, popř. byla kontaminovaná voda prosakující z kolejiště).

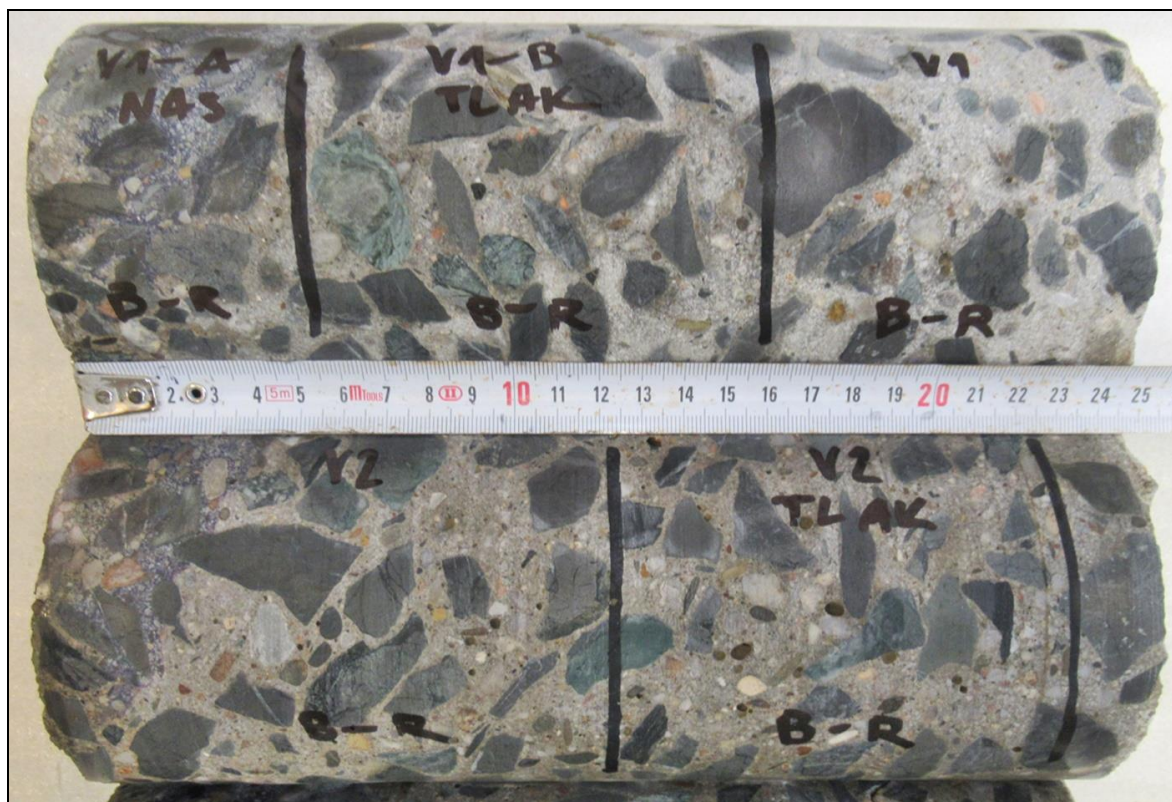
Foto 1: Pohled na vývrty V1 a V2

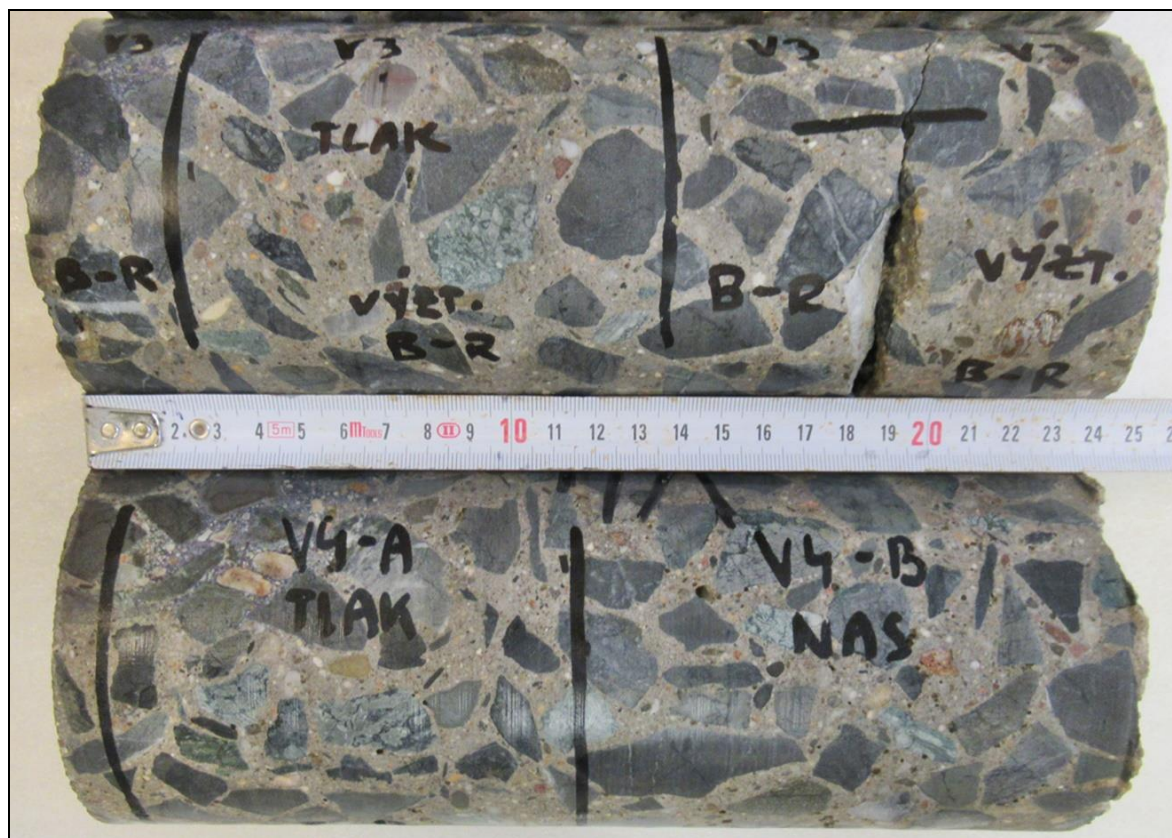
Foto 2: Pohled na vývrty V3 a V4
