Kraj: Liberecký	Traťový úsek/Obec: 1671 Liberec - Harrachov st.hr.			
Investor: Správa železnic, státní organizace; Dlážďená 1003/7; 110 00 Praha 1				
Akce: Oprava trati v úseku Tanvald - Kořenov SO 04-14-07 Zeď v km 33,631 - 33,704			Formát: A4	
			Datum: 11/2021	
			Účel: DSP+PDPS	
			Č. zakázky: 64020136	
			Změna:	Č. kopie:
			Měřítko: 1:100,500	
Obsah dokumentace: PASPORT STÁVAJÍCÍ ZDI			Část dokumentace: E.1.4.13	3.2

Oprava trati Tanvald - Kořenov
SO 04-14-07 Zeď v km 33,631 – 33,704
DSP+PDPS

Pasport stávající zdi

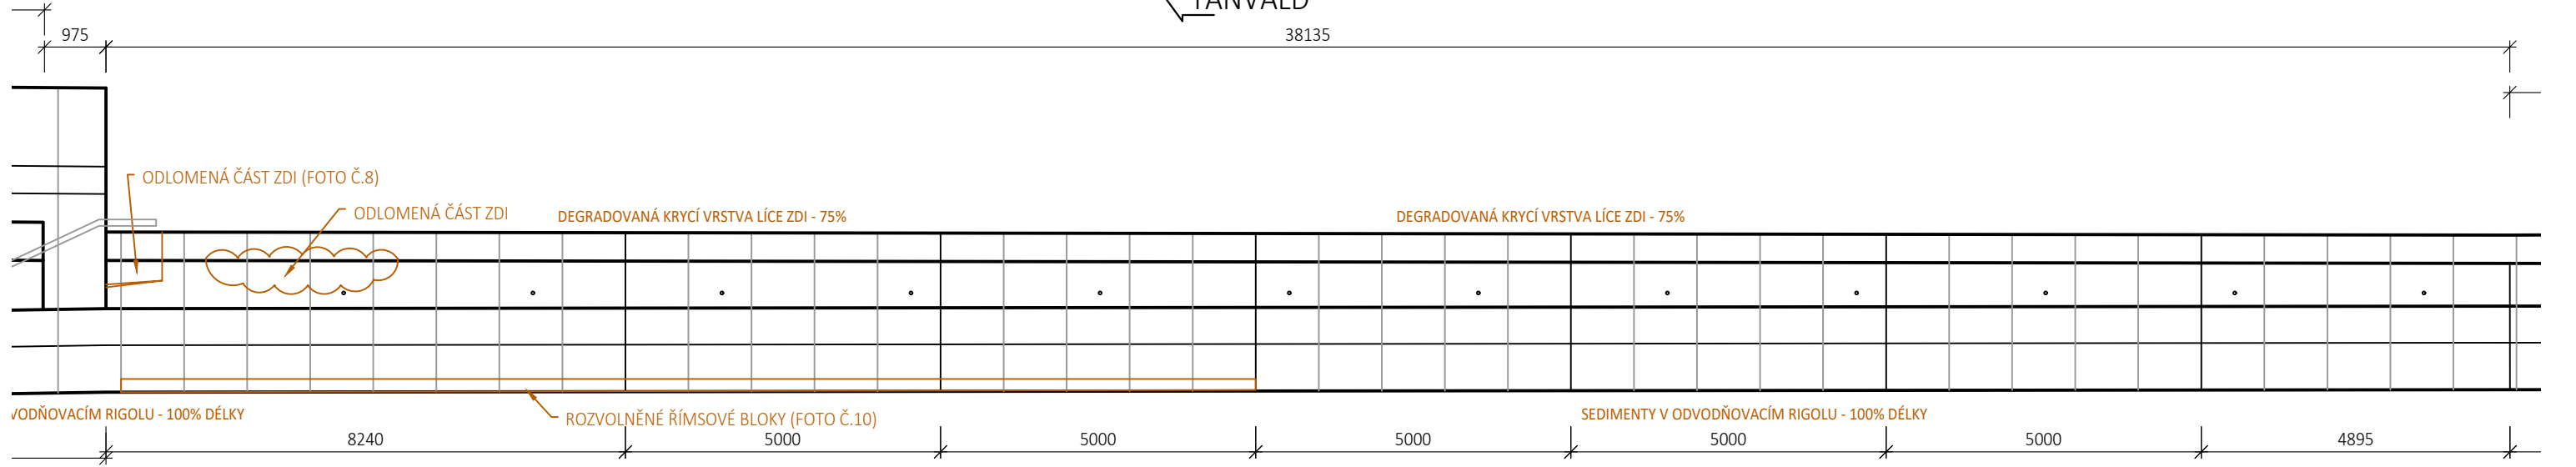
LEVÁ ZEĎ - ČÁST 3

Na přelomu druhé a třetí části je odlomená krajní část dříku zdi (foto č. 8). Plošně se vyskytují kaverny (foto č.9), římsové betonové bloky jsou prakticky po celé délce třetí části rozvolněné, některé spadlé do rigolu (foto č.10). Vrchní vrstva betonu líce zdi je degradována v rozsahu cca 75% plochy.

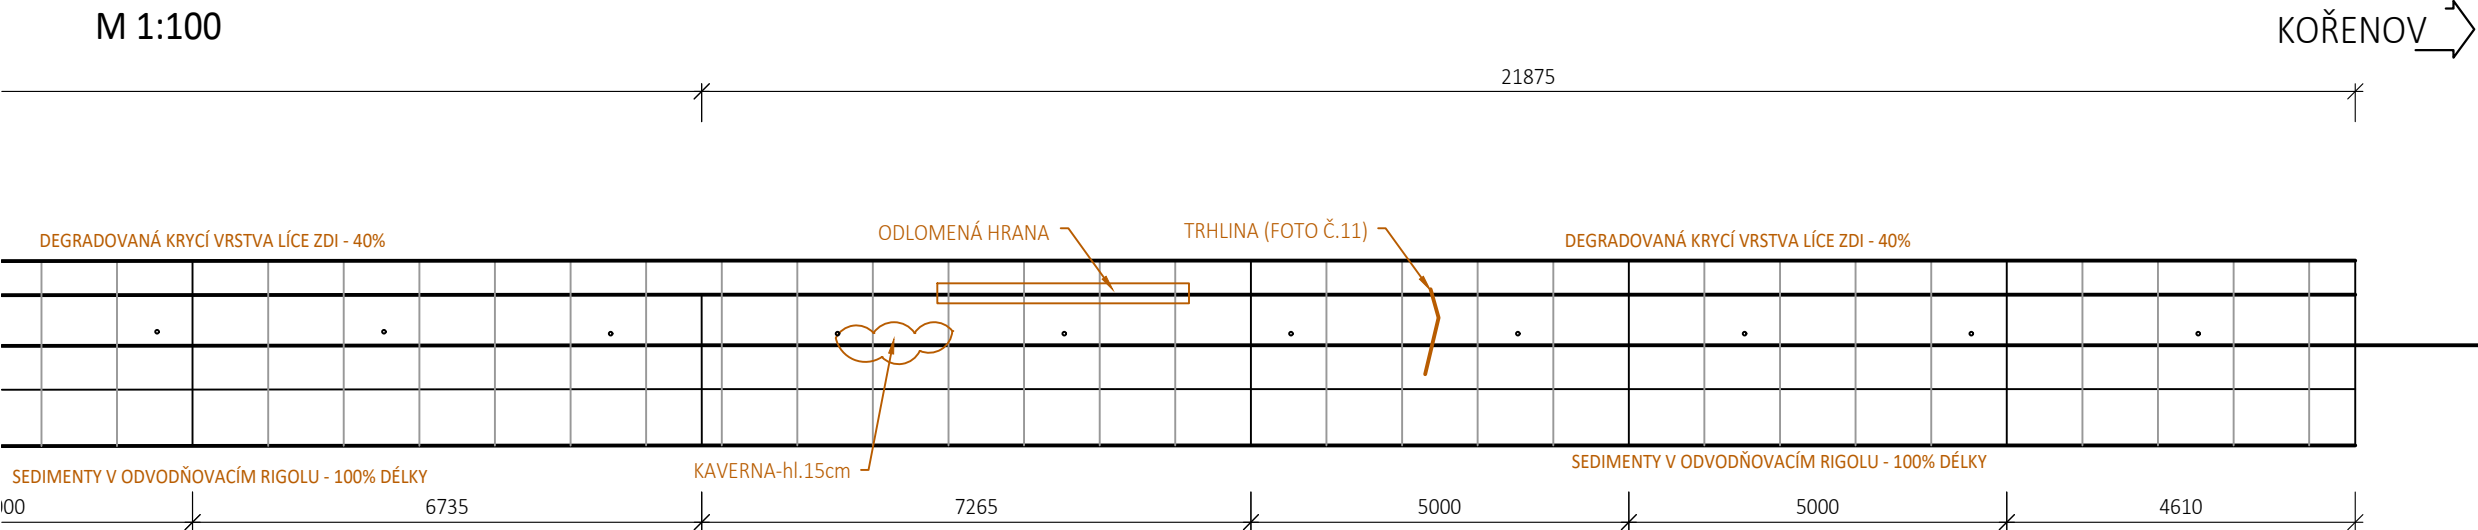
LEVÁ ZEĎ - ČÁST 4

Tato část zdi je v relativně dobrém stavu oproti předchozím, lokálně jsou patrné menší kaverny či odlomená hrana dříku zdi, patrna je svislá trhlina (foto č.11). Vrchní vrstva betonu líce zdi je degradována v rozsahu cca 40% plochy.

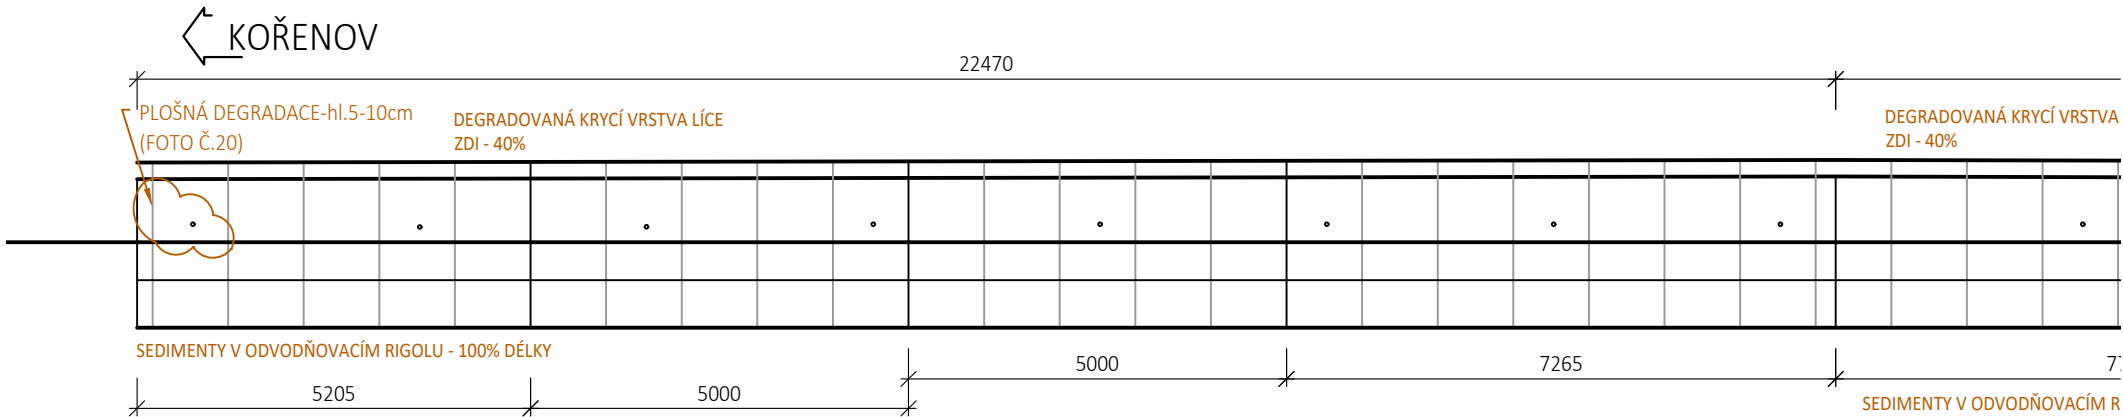
PRAVÁ ZEĎ - ČÁST 4
M 1:100

Tato část zdi je v relativně dobrém stavu oproti předchozím, lokálně jsou patrné menší kaverny či odlomená hrana dříku zdi. Větší poškození líce se nachází na konci zdi (foto č.20). Vrchní vrstva betonu líce zdi je degradována v rozsahu cca 40% plochy.
