## **Stavebně technický průzkum**

**Správa železniční dopravní cesty, státní  
organizace, Dlážděná 1003/7, 110 00 Praha 1,  
Nové Město**

**Železniční stanice Bečov nad Teplou,  
rekonstrukce výpravní budovy, U Trati č. p. 331,  
st. p. č. 451/1, k. ú. Bečov nad Teplou**

Dalovice dne 02.12.2017

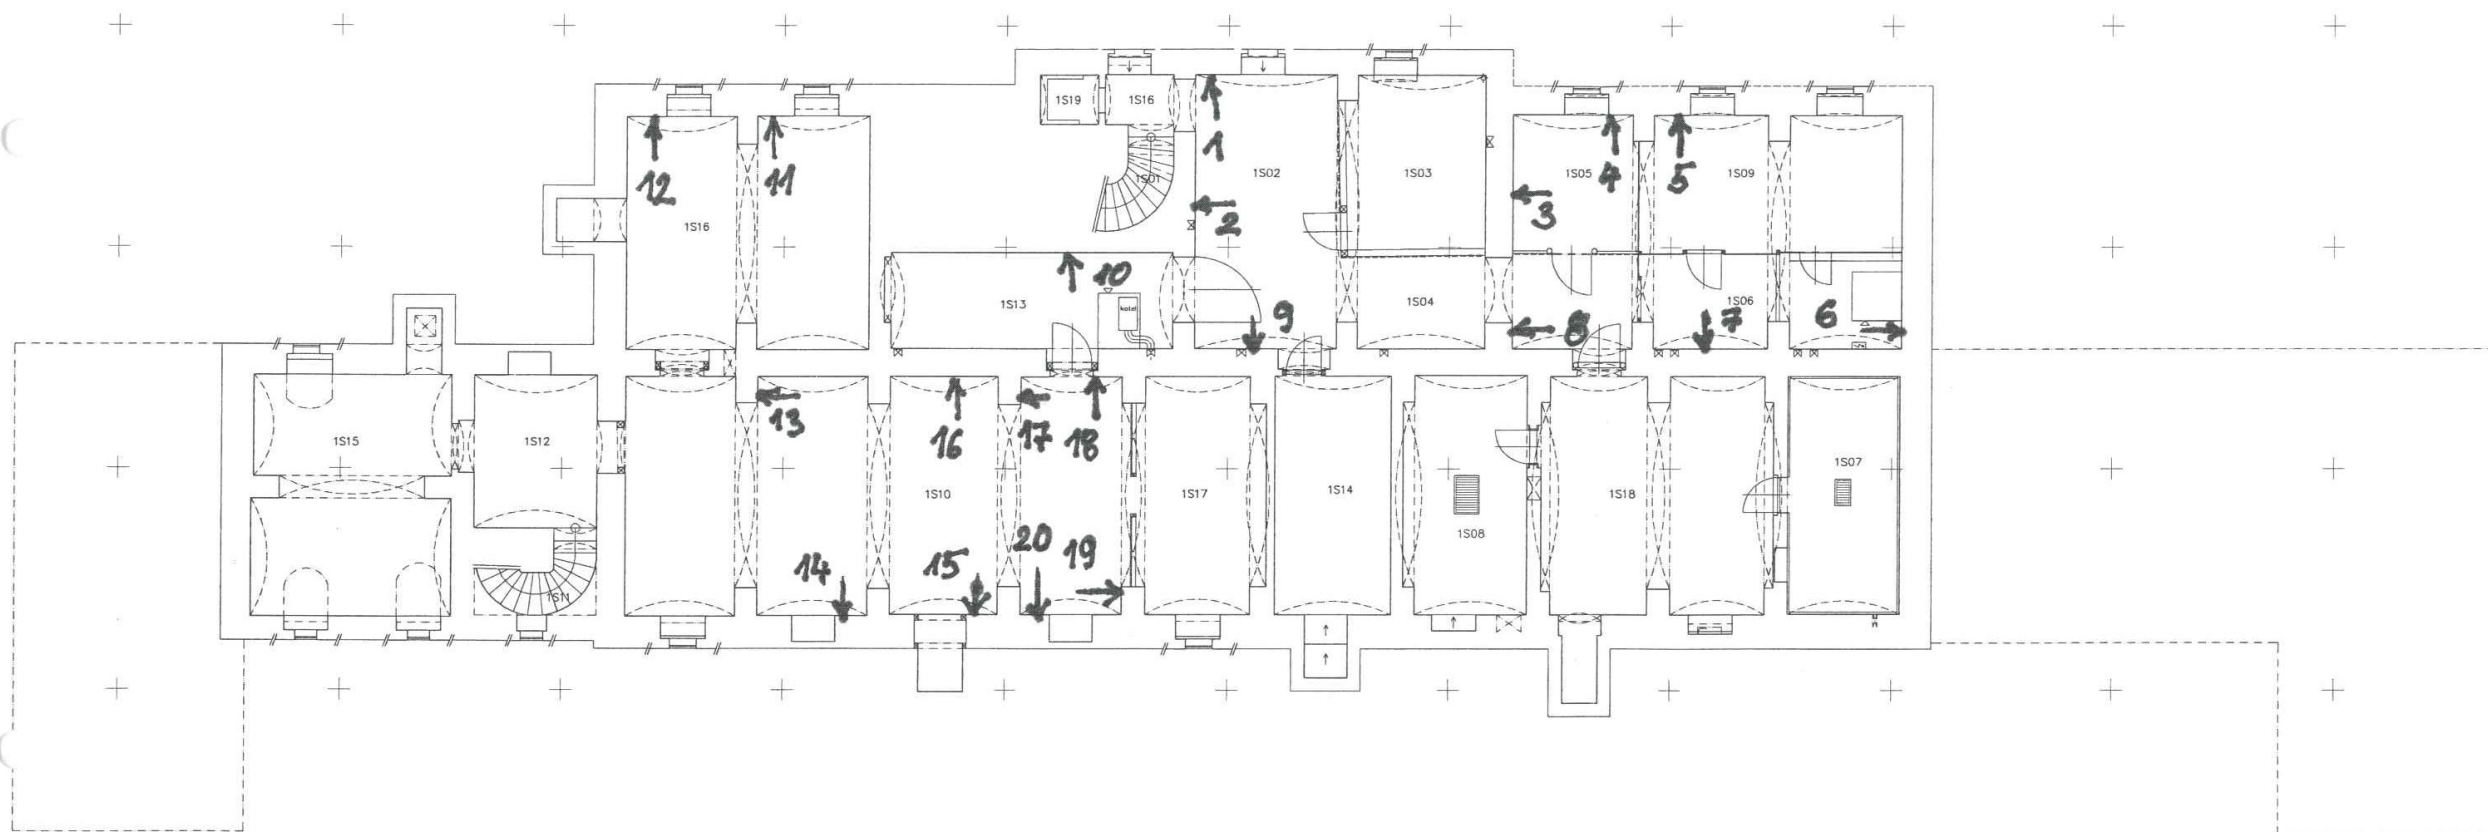
**Schema umístění sond pro zkoušky pevnosti malty mezi kameny, vlhkosti, teploty a rosného bodu v suterénních zdech**

Sonda č.	Umístění sondy	Typ konstrukce	VK (%)	RV (%)	TV (°C)	RB (°C)
1	Místnost č. 1502, severní obvodová zeď	Kamenné zdivo	1,4	71,7	9,2	4,6
2	Místnost č. 1502, západní příčka	Kamenné zdivo	1,4	73,4	9,3	4,8
3	Místnost č. 1505, západní příčka	Kamenné zdivo	1,3	71,9	10,1	5,1
4	Místnost č. 1505, severní obvodová zeď	Kamenné zdivo	1,3	68,7	9,0	3,8
5	Místnost č. 1509, severní obvodová zeď	Kamenné zdivo	1,3	70,1	9,4	4,0
6	Místnost č. 1506, východní štítová zeď	Kamenné zdivo	1,4	68,4	8,6	3,2
7	Místnost č. 1506, střední nosná zeď	Kamenné zdivo	1,3	69,3	8,9	3,2
8	Místnost č. 1506, příčka u č. 1504	Kamenné zdivo	1,3	70,6	9,0	4,1
9	Místnost č. 1502, střední nosná zeď	Kamenné zdivo	1,2	70,7	9,1	4,3
10	Místnost č. 1513, zeď u schodiště	Kamenné zdivo	1,3	73,0	9,3	4,8
11	Místnost č. 1516, severní obvodová zeď	Kamenné zdivo	1,1	67,2	11,4	5,4
12	Místnost č. 1516, severní obvodová zeď	Kamenné zdivo	1,4	67,3	11,8	5,2
13	Místnost č. 1510, západní příčka	Kamenné zdivo	1,3	70,1	10,9	6,0

14	Místnost č. 1510, jižní obvodová zeď	Kamenné zdivo	1,4	70,8	11,5	6,3
15	Místnost č. 1510, jižní obvodová zeď	Kamenné zdivo	1,4	70,3	11,2	5,9
16	Místnost č. 1510, střední nosná zeď	Kamenné zdivo	1,3	74,8	9,3	5,2
17	Místnost č. 1510, východní příčka	Kamenné zdivo	1,3	74,2	9,1	5,2
18	Místnost č. 1510, střední nosná zeď	Kamenné zdivo	1,4	74,6	9,2	5,0
19	Místnost č. 1510, východní příčka	Kamenné zdivo	1,4	75,0	9,5	5,6
20	Místnost č. 1510, jižní obvodová zeď	Kamenné zdivo	1,4	70,6	11,4	6,1

Stavebně – technickým průzkumem bylo ověřeno, že vlhkost konstrukcí vzniká v omezené míře pouze kondenzací vzdušné vlhkosti. Tuto kondenzaci je možné odstranit zvýšením teploty vzduchu v prostoru a intenzivním odvětráváním.

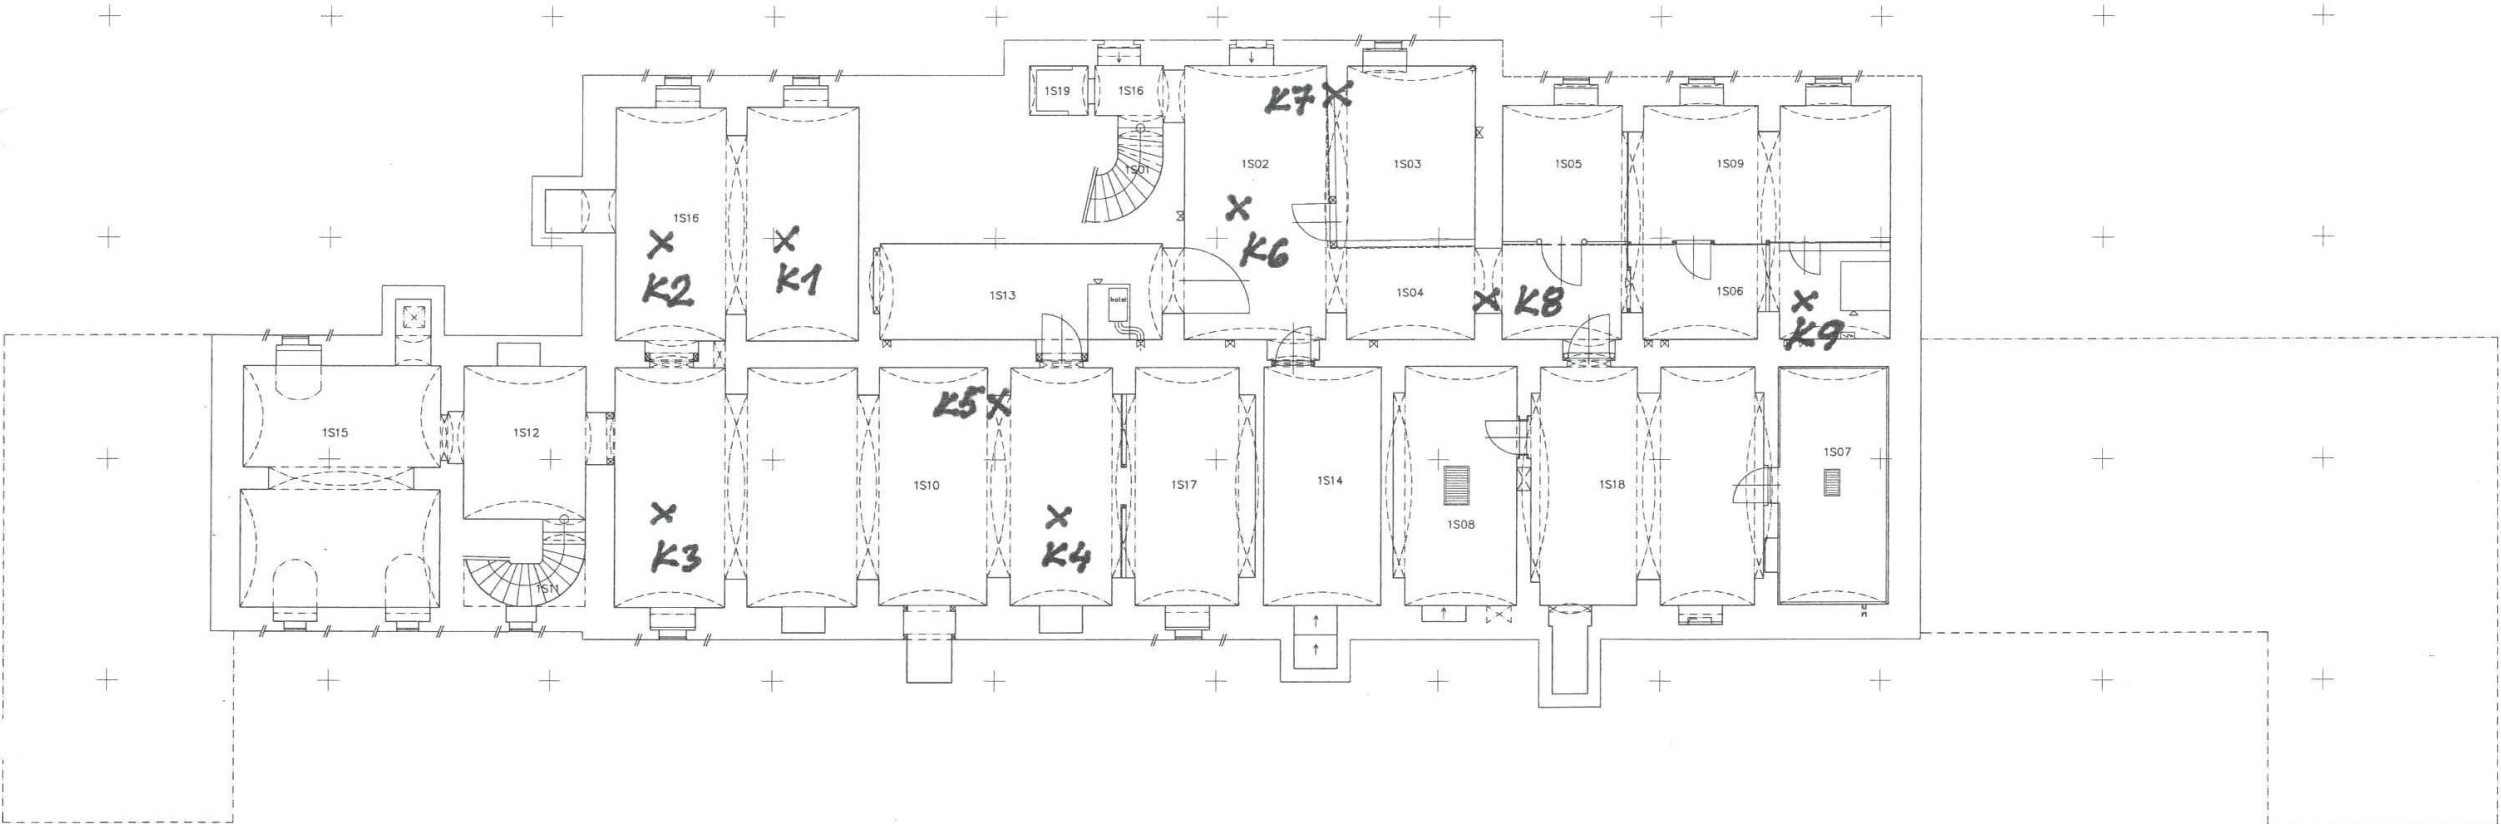
Schema umístění sond pro zkoušky pevnosti cihel a malty mezi cihlami  
v klenbách v suterénu objektu

Nosné stropní konstrukce nad 1. PP jsou tvořeny **cihelnou klenbou**. Cihelná klenba je opatřena **vápenocementovou omítkou** a nátěrem. Cihelná klenba je **bez poruch**, ve středu kleneb nebyly nalezeny žádné trhliny. **Klenby se nerozestupují**, nosné kamenné zdi, do kterých jsou klenbové pásy valeny, jsou bez vodorovných vybočení. Vápenocementová **omítka je soudržná a z kleneb neopadává**. Přidržnost vápenocementové omítky je částečně přerušená a funkčnost omítky je snižena. Malta mezi cihlami v klenbách je na povrchu drolivá, ale jádro je pevné. Naměřené hodnoty pevnosti malty kolísají od 0,4 do 1,1 MPa, v průměru 0,7 MPa. Maltě tak lze podle ČSN 72 2430-1 přiřadit pevnostní značku 0,4. **Povrch cihel je bez poruch a bez trhlin**. Pevnost cihel se pohybuje od 6,6 do 12,7 MPa, v průměru 9,7 MPa. Cihly lze zařadit dle ČSN 72 2610 do pevnostní značky P10.

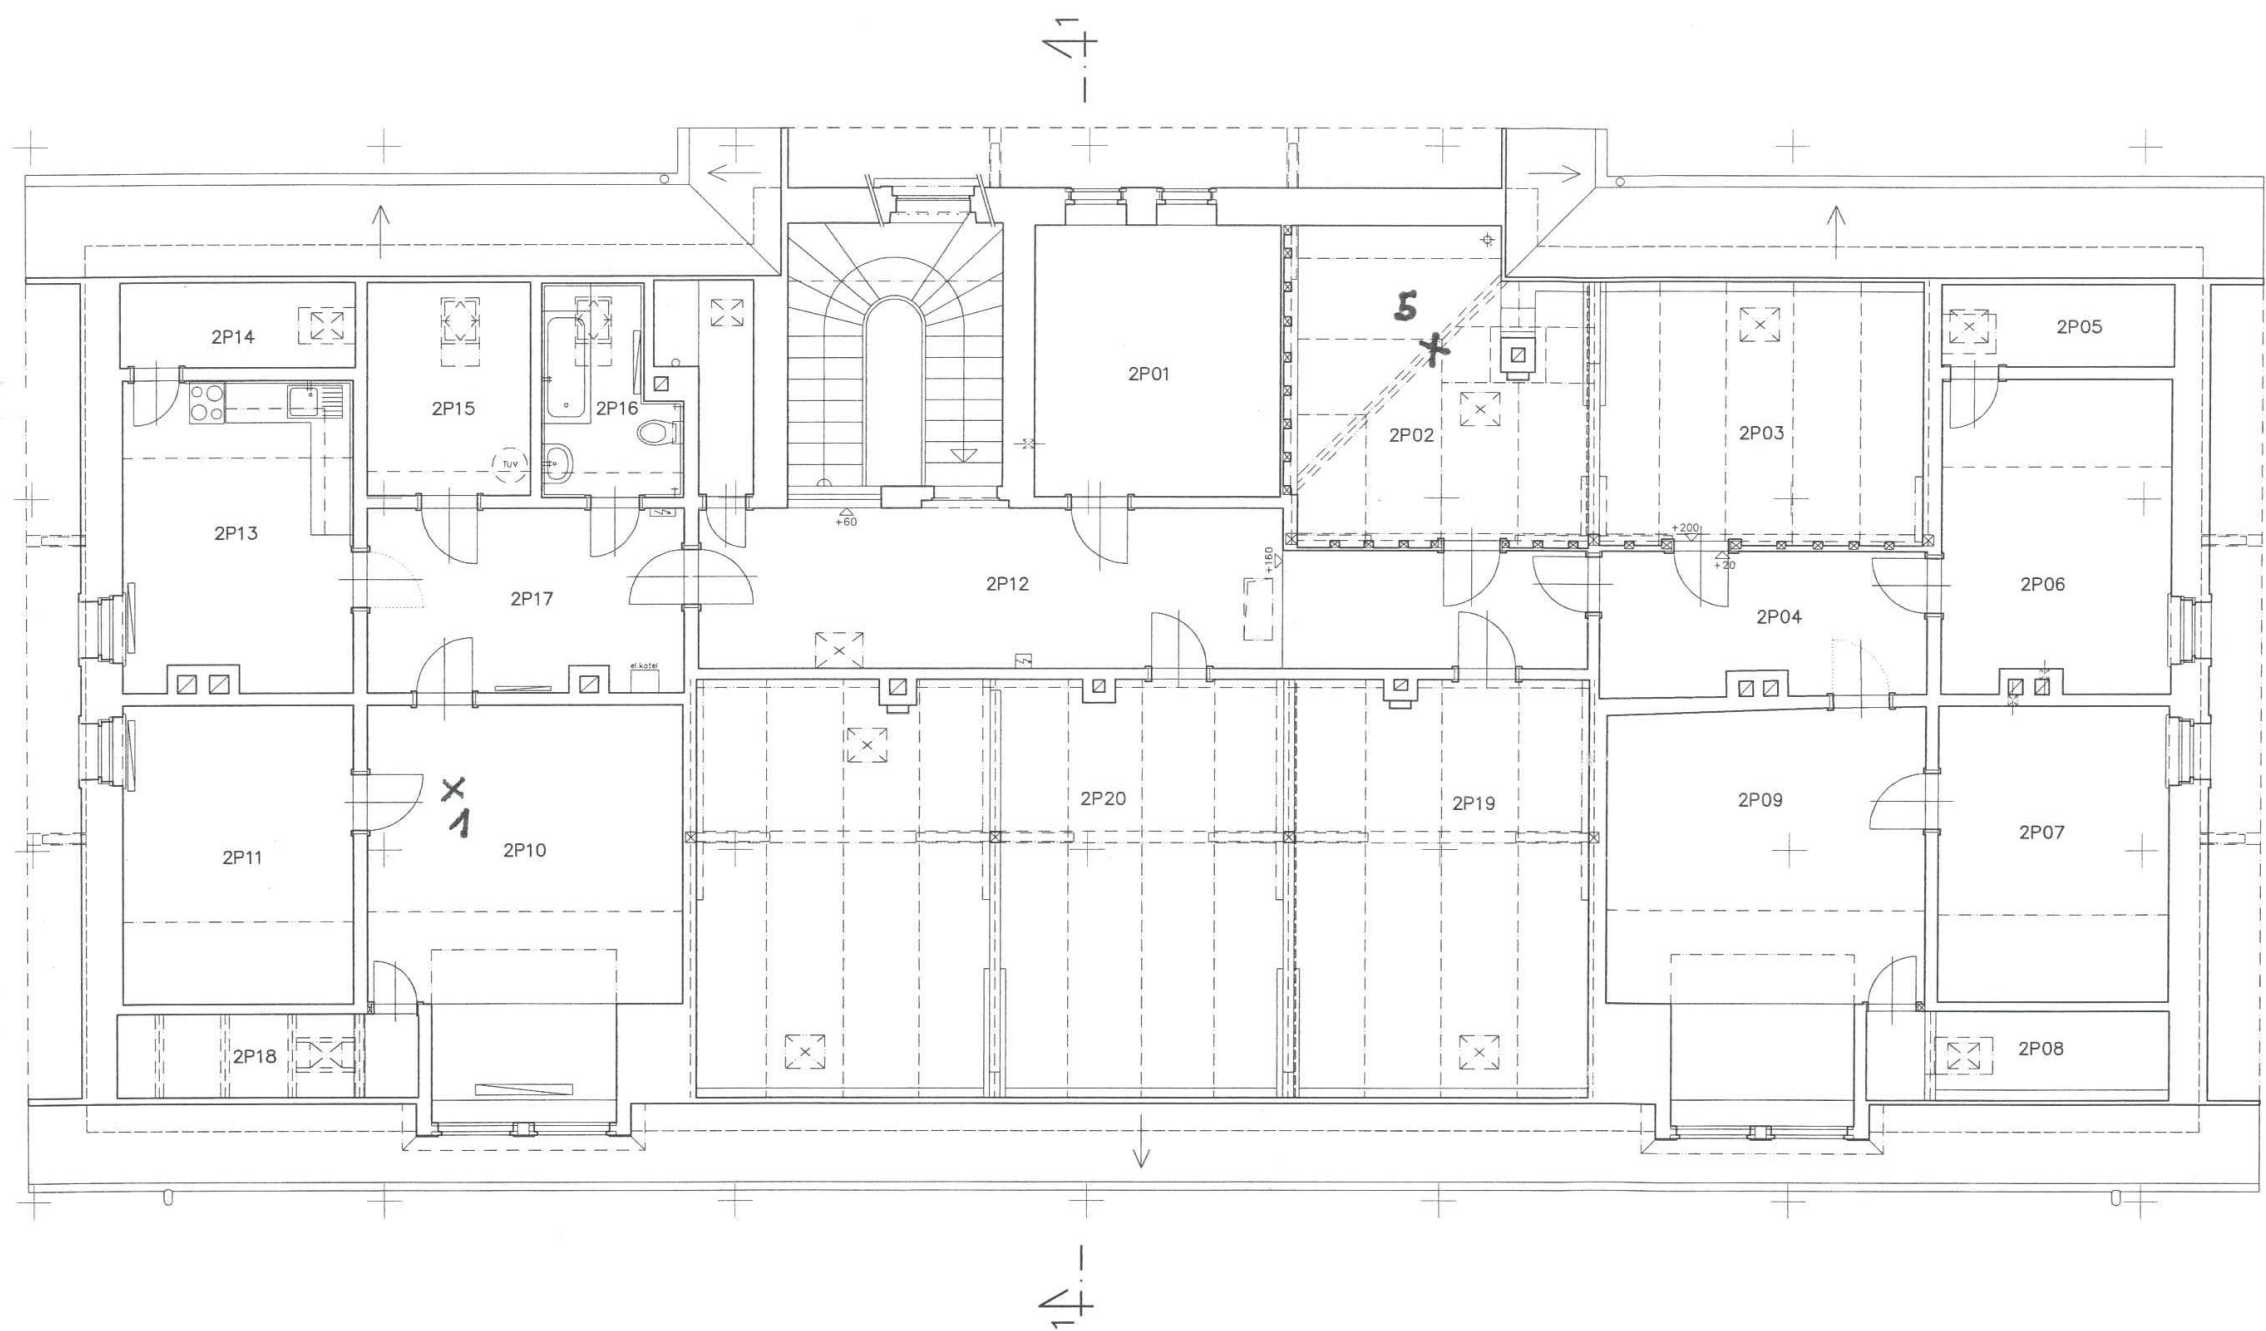
# Schema umístění sond pro odběr vzorků pro mykologický rozbor v 3. NP objektu

Sonda číslo	Popis vzorku	Zjištěný škůdce
2	Na povrchu jsou prachové usazeniny a skvrny, způsobené zatékáním a výluhy nátěrů a solí.	Ojedinelé hyfy, přezkování není patrné.
4	Barva vzorku tmavě hnědá, hmotnost snížena. Pevnost nízká, vzorek lze v tlaku drtit na prach.	Preparát je porostlý hyfovým systémem. Dřevní buňky jsou proděravěny. Identifikovány tlustostěnné hyfy. Kombinovaná činnost více zástupců dřevokazných hub, mezi nimi identifikována i dřevomorka domácí
6	Hmotnost a barva odpovídají standardu.	Četnost identifikovaných hyf odpovídá běžné kontaminaci vzorku

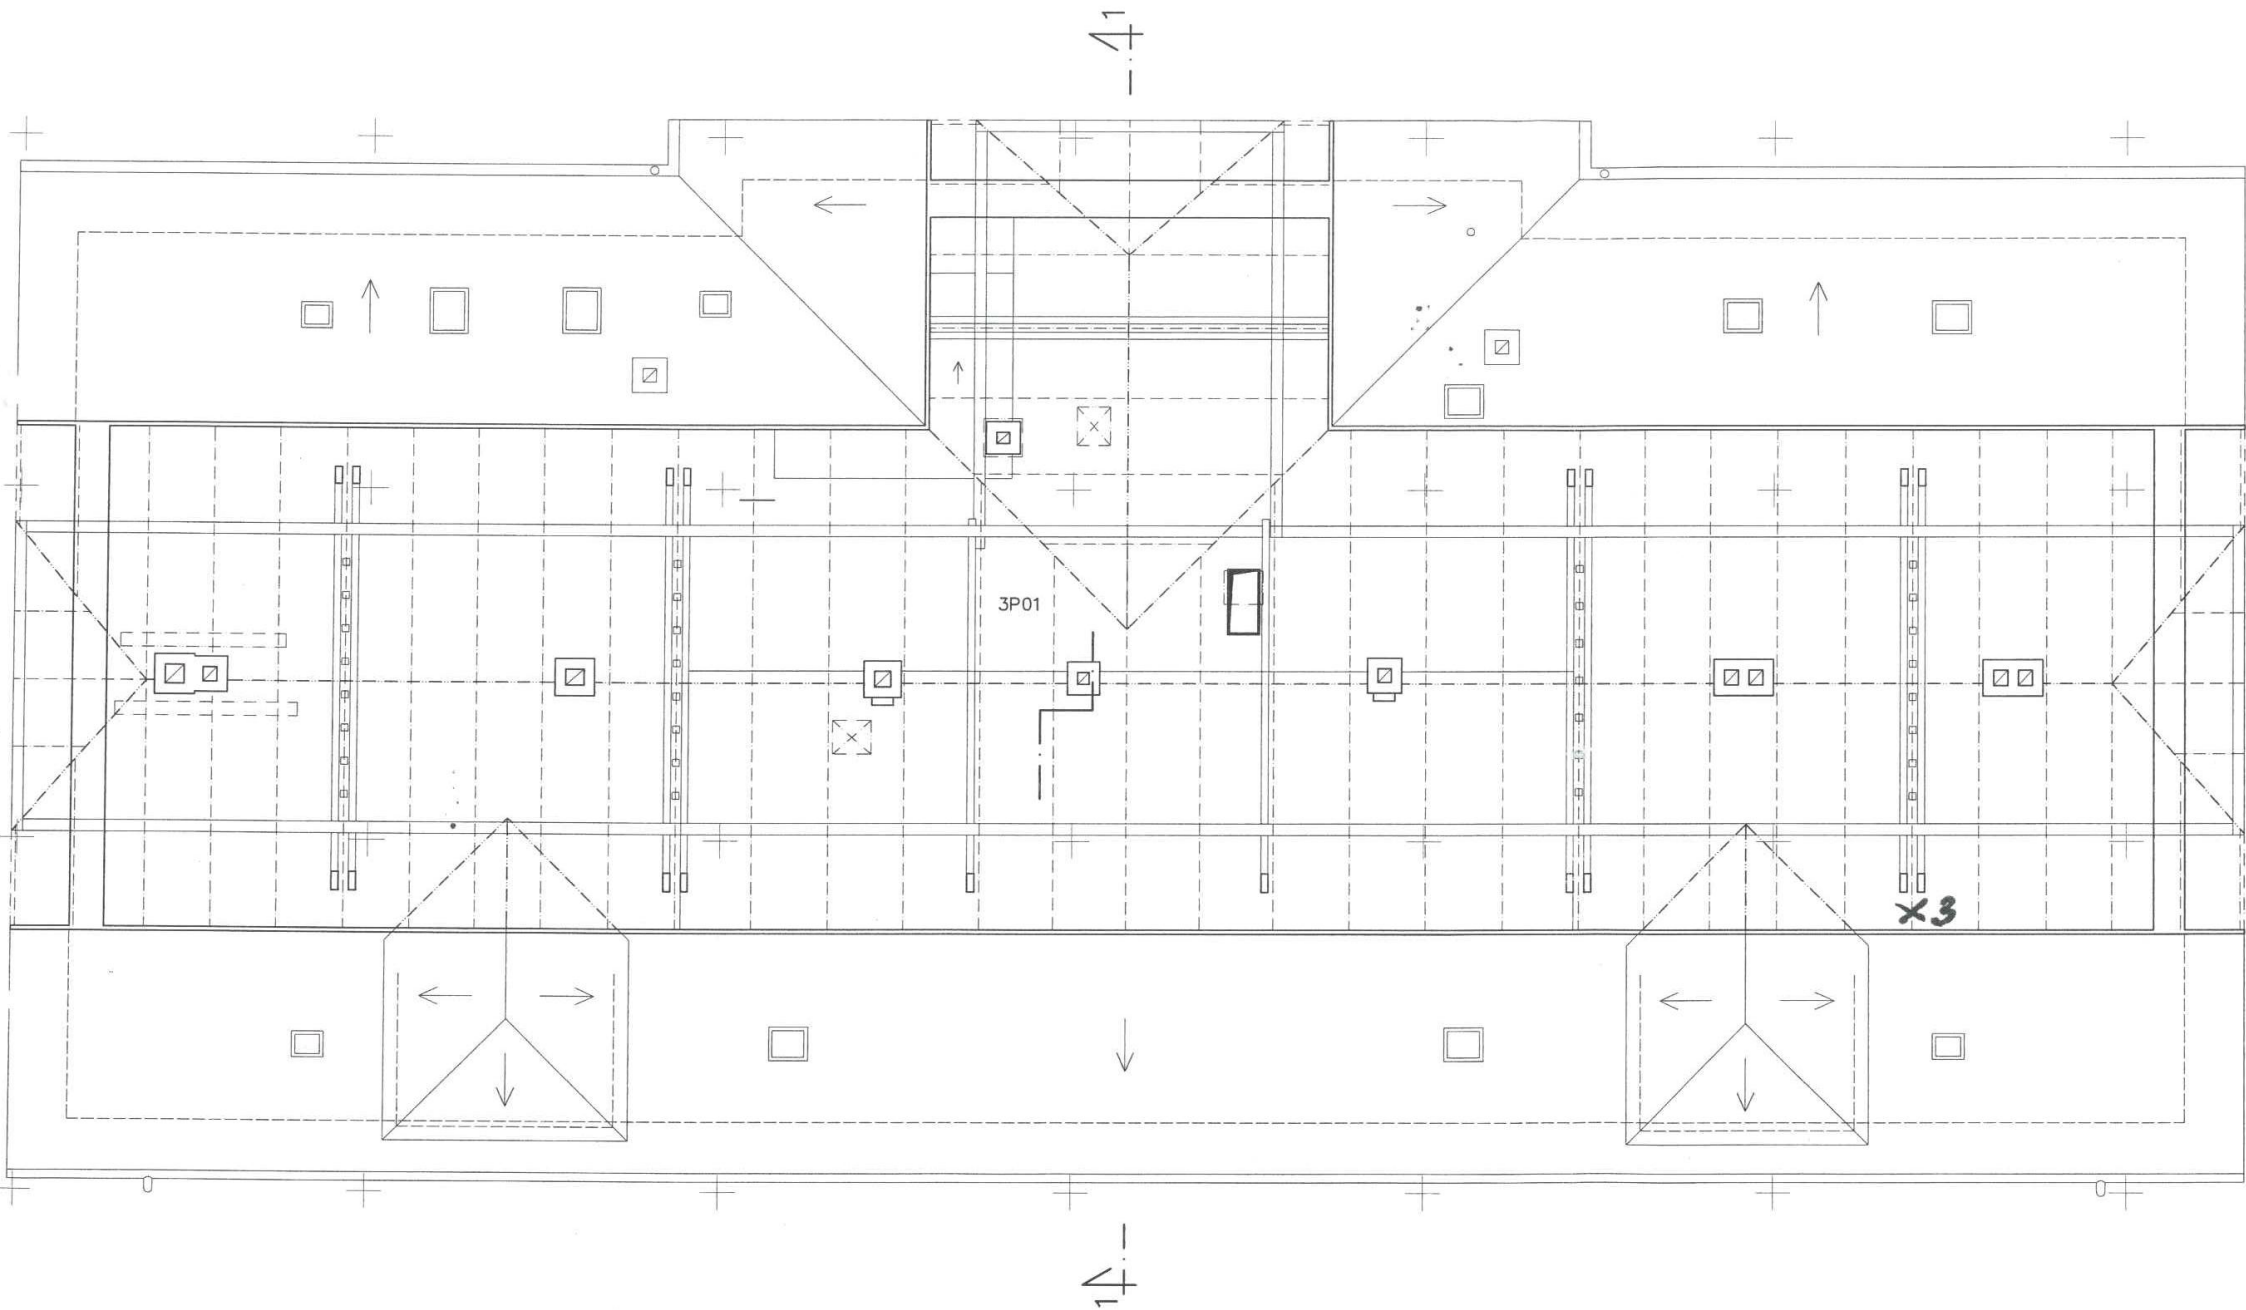
# Schema umístění sond pro odběr vzorků pro mykologický rozbor v 4. NP objektu

V současné době do konstrukcí nezatéká a konstrukce krovu a bednění střechy jsou vyschlé. Dřevěné trámy krovu vydávají při poklepu dunivé ozvuky, dřevní hmota je soudržná a nerozpadá se. V dřevěných konstrukcích krovu a střechy nebyly nalezeny žádné stopy po působení dřevokazných škůdců. V místech bývalého intenzivního zatékání z porušené střešní krytiny dochází k povrchové destrukci dřeva do hloubky cca 2 mm. Velikost poškozených míst je cca 500 mm. V době vizuální prohlídky destrukce povrchu dřeva nepokračuje a dřevní hmota v jádře prvků je neporušená. Na krovové konstrukci jsou patrné drobné opravy a částečné protézování prvků, které byly pravděpodobně provedeny zároveň s výměnou střešní krytiny. Zhlaví jednotlivých trámů jsou neporušená. Při vrypových zkouškách a zkouškách zkušebním kladívkem je dřevní hmota pevná a povrchově se nerozpadá. Ve zhlaví trámů nebyly nalezeny žádné stopy po působení dřevokazných škůdců.

Střešní konstrukce je dožilá a jednotlivé šablony jsou rozvolněné a lokálně popraskané. Záruční doba pro použité šablony vypršela v roce 2017. Střešní konstrukci doporučujeme v plném rozsahu vyměnit, včetně provedení nového oplechování. Všechny dřevěné prvky krovu, bednění, přístupných stropních konstrukcí a obkladů, budou napuštěny fungicidním prostředkem, např. typu Bochemit.
