Název stavby/akce:	Odstranění havarijního stavu po povodních 2024 – komplexní oprava trati v úseku Vápenná – Javorník ve Slezsku – PD Olomoucký kraj TUDU 137106 - 137202 Vápenná (mimo) - Javorník (mimo)	Zakázka:	31/24/1041.208	
Místo stavby		Datum:	28.4.2025	
		Stupeň dokumentace:	PDPS	
Název části:	Mosty, propustky, zdi	Označení části:	D.2.1.4.2.1	
Název objektu:	Obnova propustku, evid.km 12,766	Označení objektu:	SO 11-21-01	
Odpovědný projektant:	Ing. Tomáš Vachutka	Formát:	A4	
Zpracovatel přílohy:	Ing. Tomáš Vachutka	Měřítko:		
Název přílohy:	Technická zpráva	Číslo přílohy:	1	Č.paré:

Název stavby:	Odstranění havarijního stavu po povodních 2024 – komplexní oprava trati v úseku Vápenná – Javorník ve Slezsku - PD ISPROFIN / ISPROFOND: - / -
Stupeň dokumentace:	Projektová dokumentace pro provádění stavby (PDPS)
Dílčí část – objekt (PS/SO):	SO 11-21-01 Obnova propustku, evid. km 12,766
Charakter dílčí části:	rekonstrukce / obnova, trvalá
Název objektu (vžitý název podle evidenčního systému):	-
Stávající staničení mostního objektu:	12,766
Nové staničení mostního objektu:	12,769 634
Účel objektu:	železniční propustek
Popis komunikace na mostě:	železniční trať
Koleje na mostě:	
Ve stáv

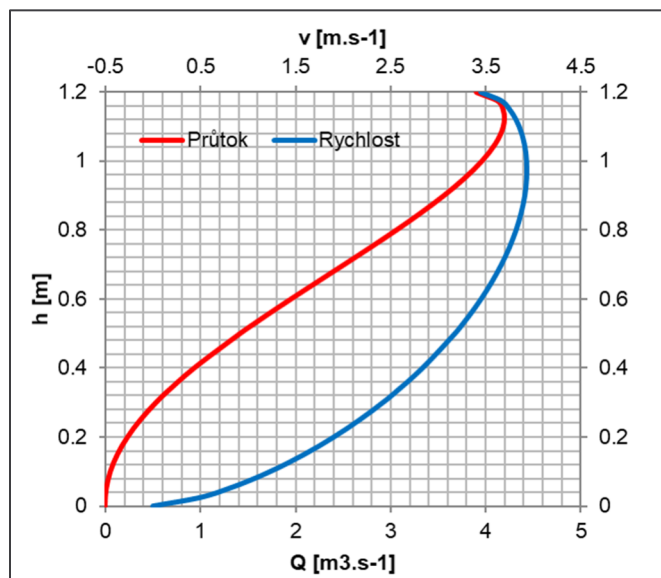
Obrázek 3 Propustek s volným vtokem neovlivněným dnem

Proudění v propustku je s volnou hladinou, kdy z počátku dochází k mírnému ovlivnění dnem, což je dáno relativně menším průtočným profilem koryta pod propustkem. Při překonání úrovně kapacity koryta dochází k částečnému rozlivu a kritická hloubka v profilu za vtokem do propustku již přesahuje úroveň dnem. Tento režim trvá po celou dobu režimu s nezahlceným vtokem.

Kapacita propustku při nezahlceném vtoku je 3.9 m³/s, maximální pak 4,18 m³/s (před zahlcením celého profilu) a k ovlivnění dolní vodou nedochází, jelikož je dno vyústění do koryta dostatečně převýšeno na dnem koryta.

Z hlediska kapacity lze konstatovat, že propustek bez zahlcení vtoku převede kapacitní až 3,9 m³/s, což je z hlediska reálných přítoků do povodí dostačující. To však pouze za předpokladu, že výtok není ovlivněn průtokem v toku Vidnávká. V případě zvýšených průtoků a tedy zavzdutí v toku Vidnávká dojde k tlakovému režimu kdy bude docházet postupně k zavzdutí propustku a následně i prostoru za propustkem.
