Optimalizace traťového úseku Čelákovice (mimo) - Mstětice (včetně), km 11,975-14,545
tel.: +420 296 154 333		
Stupeň: PD (DUR)

ZÁVĚREČNÁ ZPRÁVA 10-2016

STAVEBNĚ TECHNICKÉHO PRŮZKUMU S OHLEDEM NA VÝSKYT AZBESTU V OBJEKTU VÝPRAVNÍ BUDOVY ŽST. MSTĚTICE

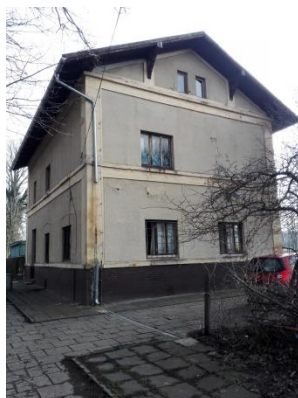
obrázek č.1

Předmětem průzkumu byl objekt výpravní budovy železniční stanice Mstětice, která je určena k odstranění. Jedná se o objekt o dvoupodlažní, podsklepený se sedlovou střechou (obrázek č.1). Objekt je přístupný jednak z ulice, tak i z kolejiště, na které volně navazuje (obrázek č.2).
