ČÁSTEČNÝ DIAGNOSTICKÝ PRŮZKUM

železničního mostu v ev.km 252,986 (TÚ 1501)
přes MK „U tří mostů“ a řeku Třebovku v D.Ú. Dlouhá Třebová – Ústí
nad Orlicí

most Hylváty

Brno, únor 2020

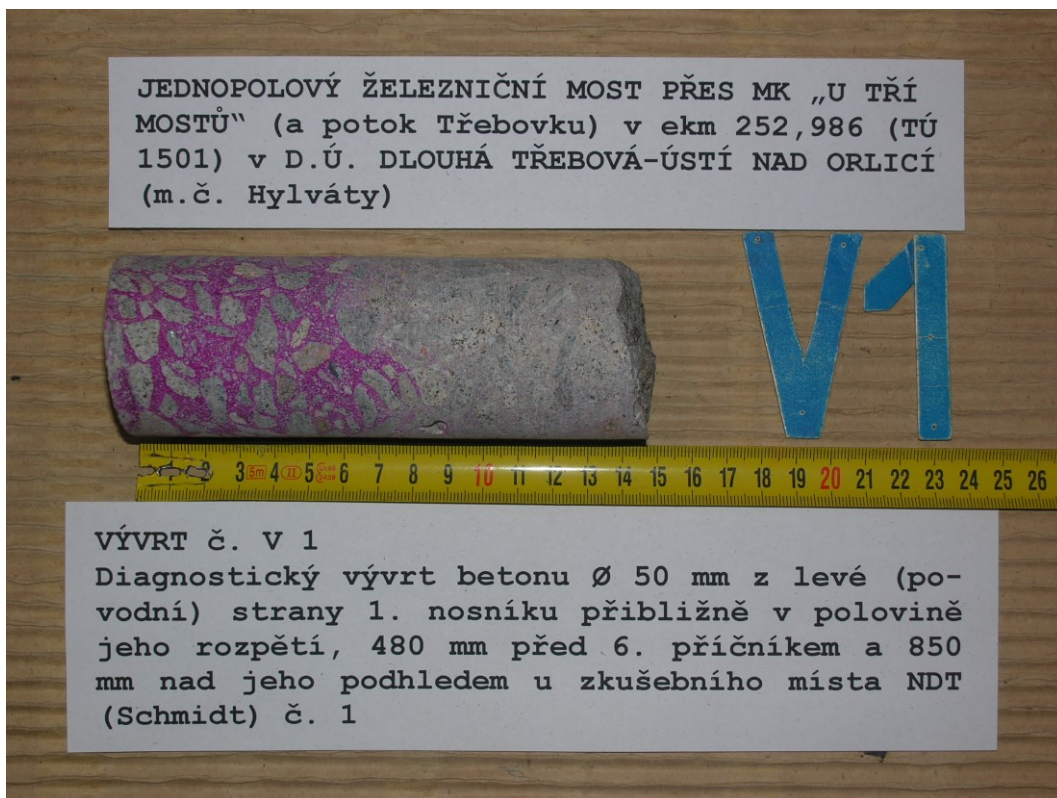
Obr. F55-1 VÝVRT č. V1. Diagnostický vývrt betonu Ø50 mm z levé (povodní) strany 1. nosníku přibližně v polovině rozpětí, 480 mm před 6. příčnicem a 850 mm nad jeho podhledem. U zkušebního místa NDT (Schmidt) č.1.

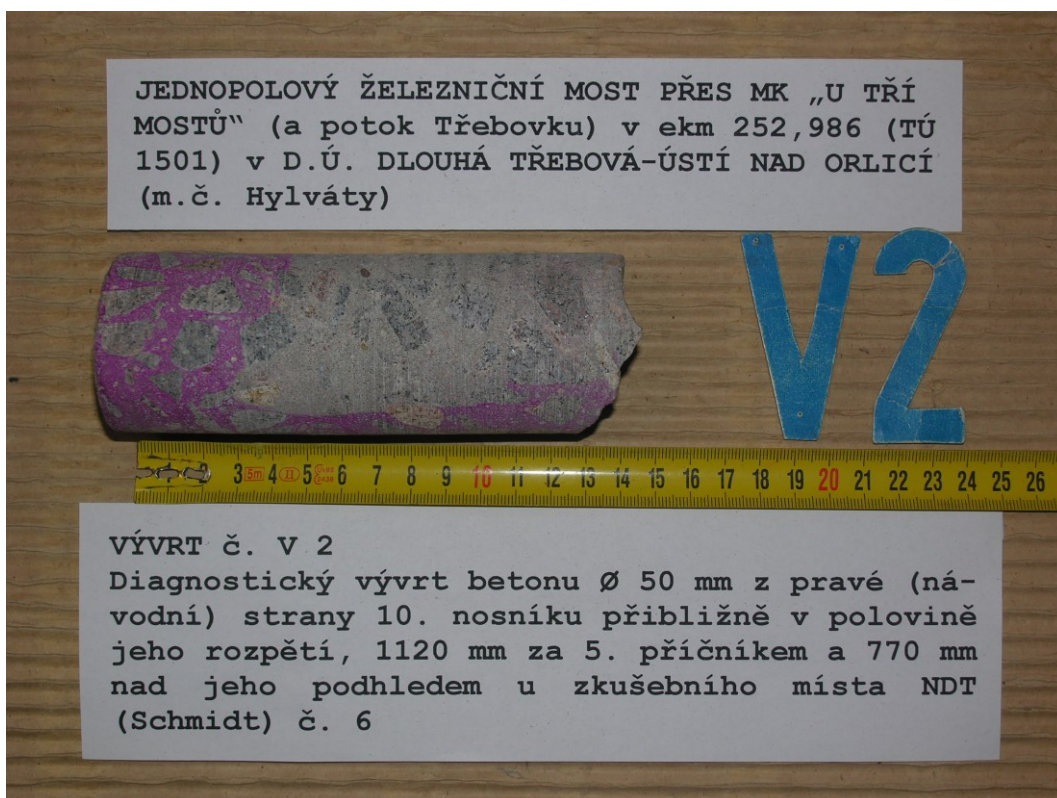
Obr. F55-2 VÝVRT č. V1. Diagnostický vývrt betonu Ø50 mm z pravé (návodní) strany 10. nosníku přibližně v polovině rozpětí, 1120 mm za 5. příčnicem a 770 mm nad jeho podhledem. U zkušebního místa NDT (Schmidt) č.6.

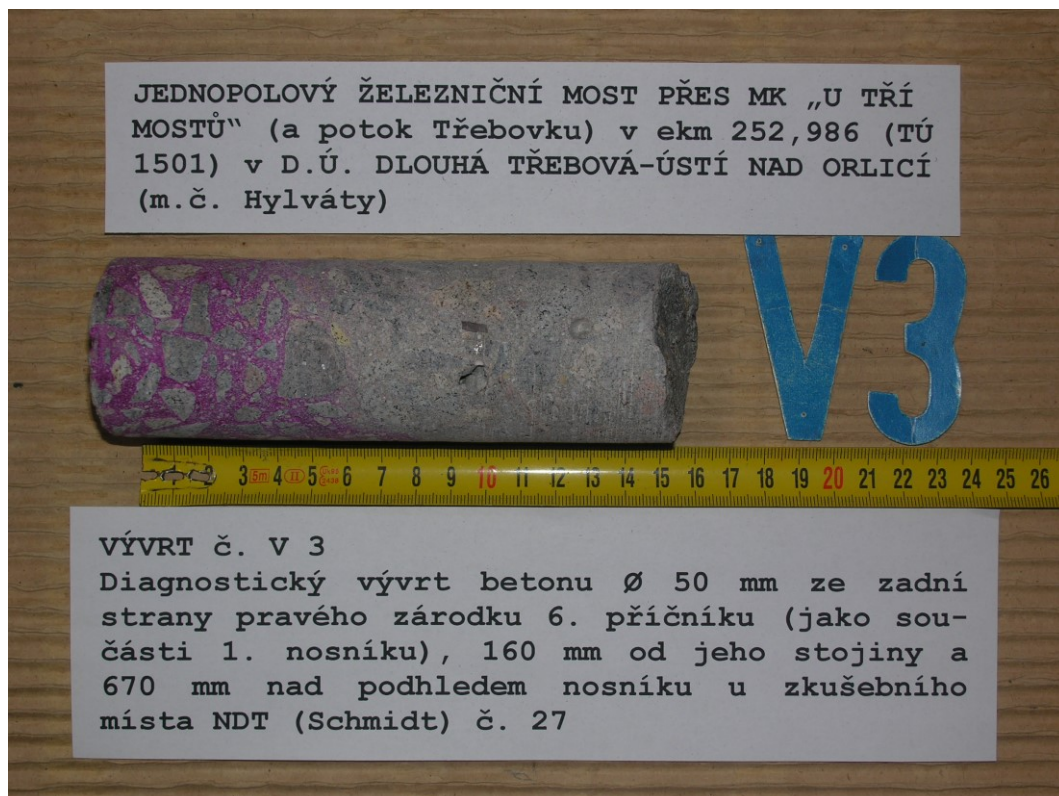
Obr. F55-3 VÝVRT č. V3. Diagnostický vývrt betonu $\varnothing 50$ mm ze zadní strany pravého zárodku 6. příčnicku (jako součásti 1. nosníku), 160 mm od jeho stojiny a 670 mm nad podhledem nosníku. U zkušebního místa NDT (Schmidt) č.27.

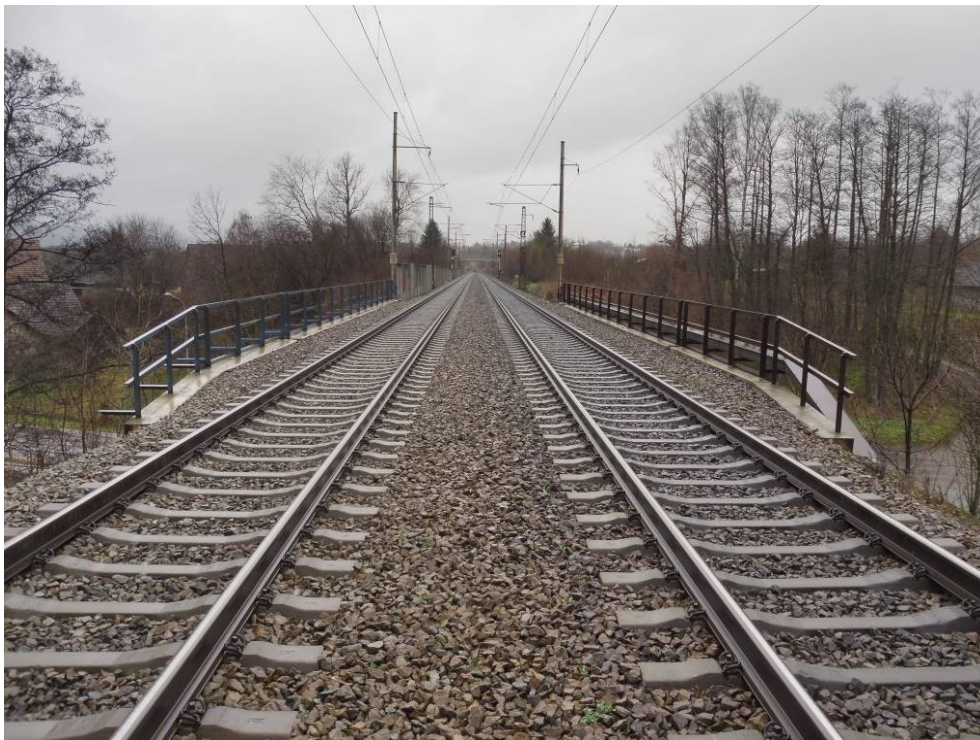
Obr.F55-01 **Průhled osou mostu ve směru staničení. Pohled od Dlouhé Třebové k Ústí nad Orlicí (od levého k pravému břehu řeky Třebovky),**

- vlevo je levá, povodní strana mostu (Ústí nad Orlicí, m.č. Hylváty), vpravo pravá, návodní strana mostu (Dlouhá Třebová),
- mostní objekt převádí dvoukolejnou železniční trať přes řeku Třebovku a silniční komunikaci (ulici Třebovskou),
- diagnostika železničního svršku nebyla součástí průzkumu.

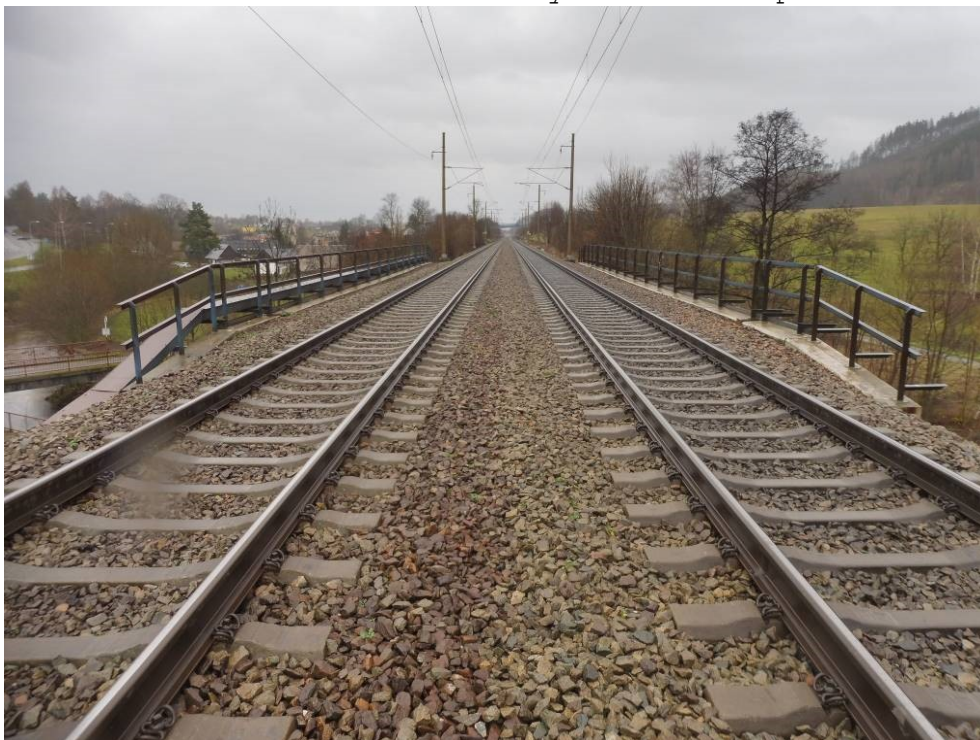
Obr.F55-02 **Průhled osou mostu proti směru staničení. Pohled od Ústí nad Orlicí k Dlouhé Třebové (od pravého k levému břehu řeky Třebovky),**

- mimo opačných směrů viz obr. F55-01.

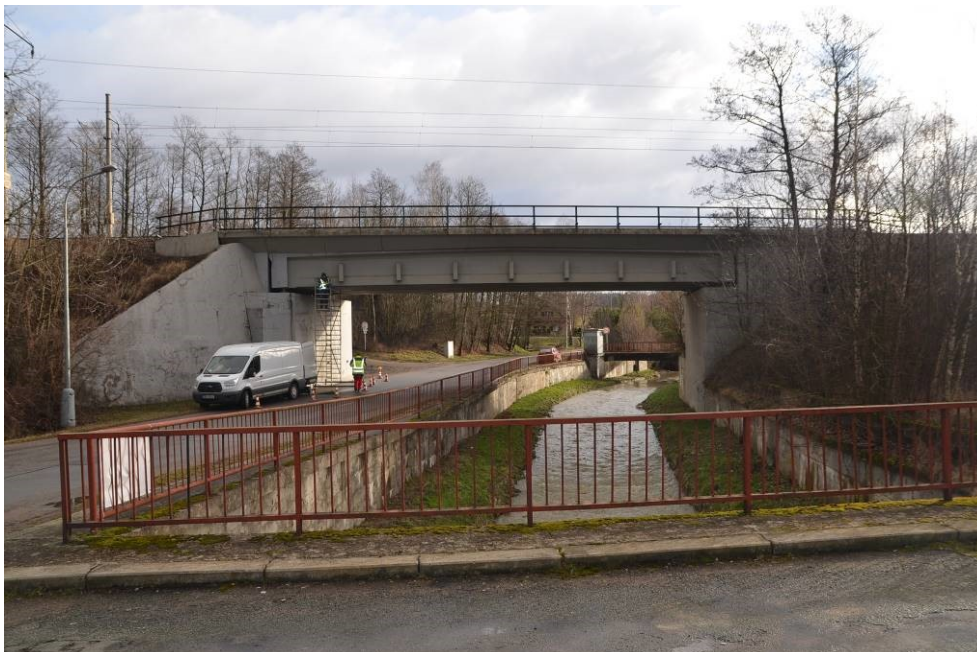
Obr.F55-03 **Levá fasáda mostu. Pohled zleva doprava, přibližně proti vodě,**

- mostní objekt převádí dvoukolejnou železniční trať přes řeku Třebovku a silniční komunikaci (ulici Třebovskou),
- vlevo je druhá podpěra (pravobřežní opěra), vpravo první podpěra (levobřežní opěra). Diagnostika spodní stavby nebyla součástí průzkumu,
- nosnou konstrukci tvoří deset dodatečně předpjatých nosníků tvaru I nebo lépe T (díky výrazně širší horní přírubě).

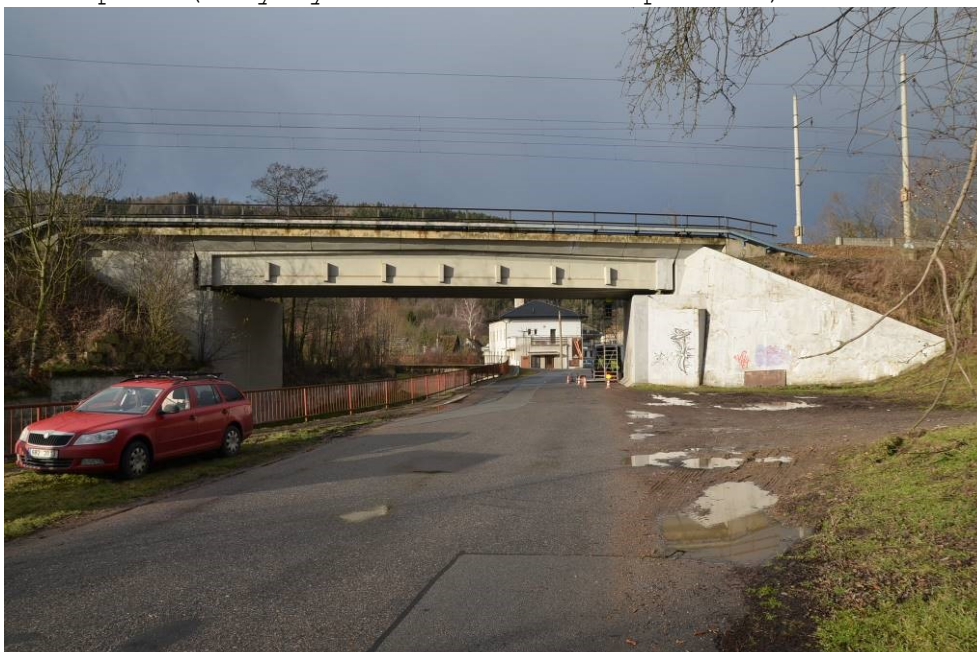
Obr.F55-04 **Pravá fasáda mostu. Pohled zprava doleva, přibližně po vodě,**

- mostní objekt převádí dvoukolejnou železniční trať přes řeku Třebovku a silniční komunikaci (ulici Třebovskou),
- vlevo je druhá podpěra (pravobřežní opěra), vpravo první podpěra (levobřežní opěra). Diagnostika spodní stavby nebyla součástí průzkumu,
- nosnou konstrukci tvoří deset dodatečně předpjatých nosníků tvaru I nebo lépe T (díky výrazně širší horní přírubě).

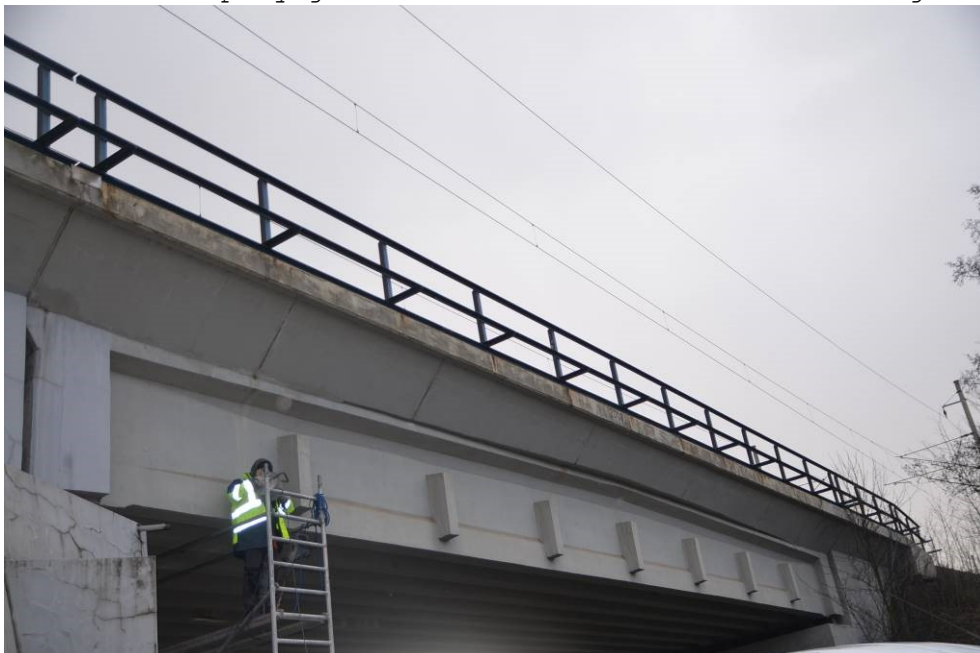
Obr.F55-06 **Levá (povodní) fasáda mostu. Pohled od levého křídla 2. podpěry, pravobřežní opěry, zleva doprava (proti vodě) a proti směru staničení,**

- mimo obtěžování vegetací viz obr. F55-05.

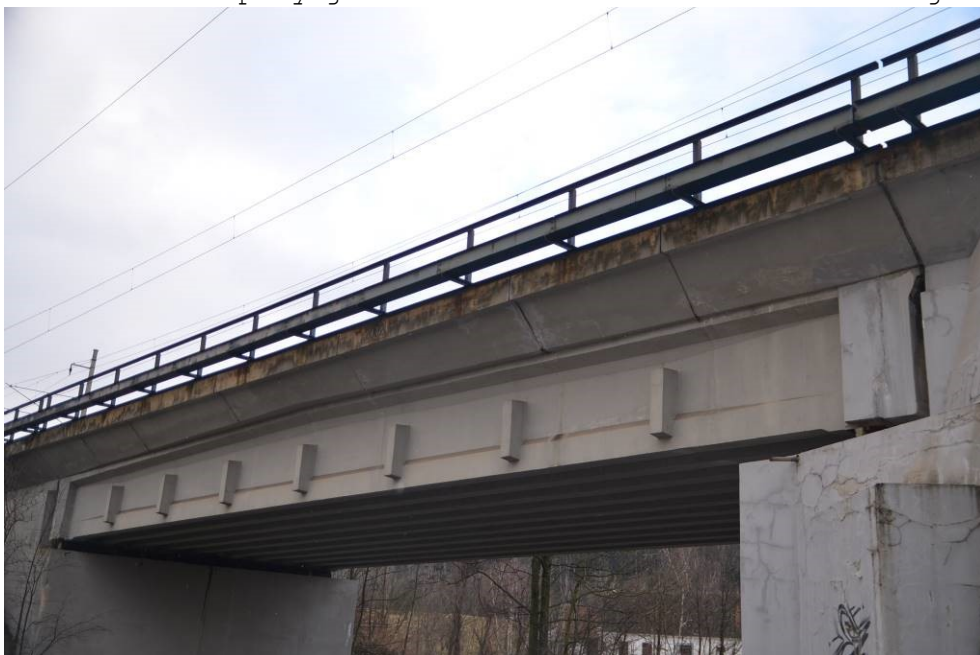
Obr.F55-08 **Pravá (návodní) fasáda mostu. Pohled od pravého křídla 2. podpěry, pravobřežní opěry, proti směru staničení a zprava doleva (po vodě),**

- mimo obtěžování vegetací viz obr. F55-07.

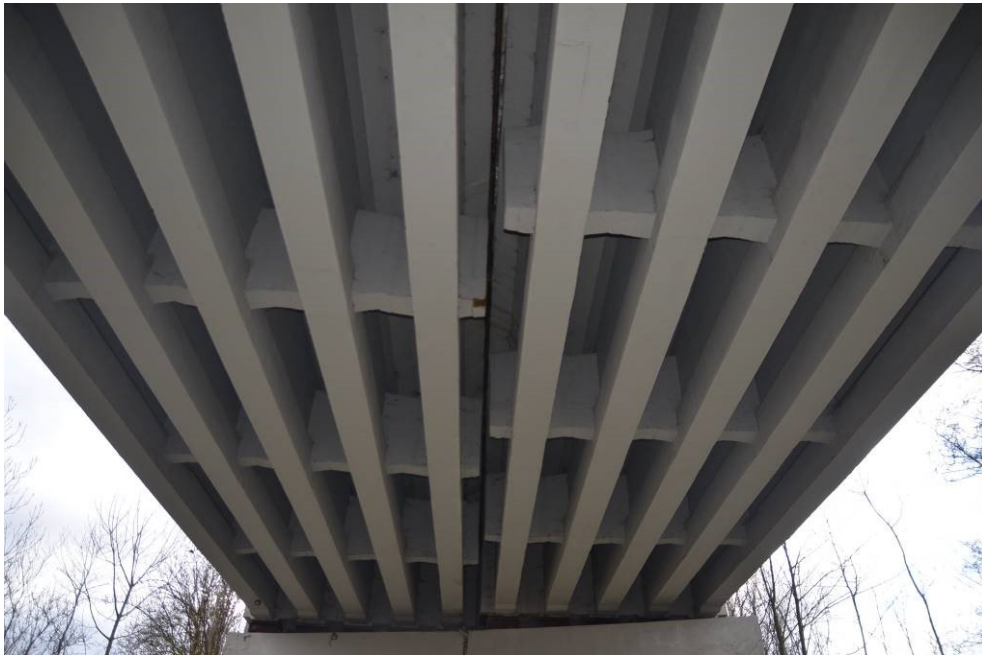
Obr.F55-09 **Podhled části (přibližně první poloviny nosné konstrukce). Pohled proti směru staničení k první podpěře a vzhůru,**

- v pozadí uložení na 1. podpěře, levobřežní opěře,
- nosnou konstrukci tvoří deset (pod každou kolejí 5 spolupůsobících, mezi nimi podélná dilatační spára) dodatečně předpjatých nosníků tvaru I nebo lépe T (díky výrazně širší horní přírubě),
- obě části NK jsou vůči sobě odsazeny díky šikmosti mostu,
- NK je kromě podélného předpětí předpjatá i v příčném směru, kabely vedenými v příčnicích (a horní desce). V zárodcích příčníků na fasádě nosníků č.6 a č.5 (na obr. uprostřed) provedeno kotvení dvojic příčných kabelů.

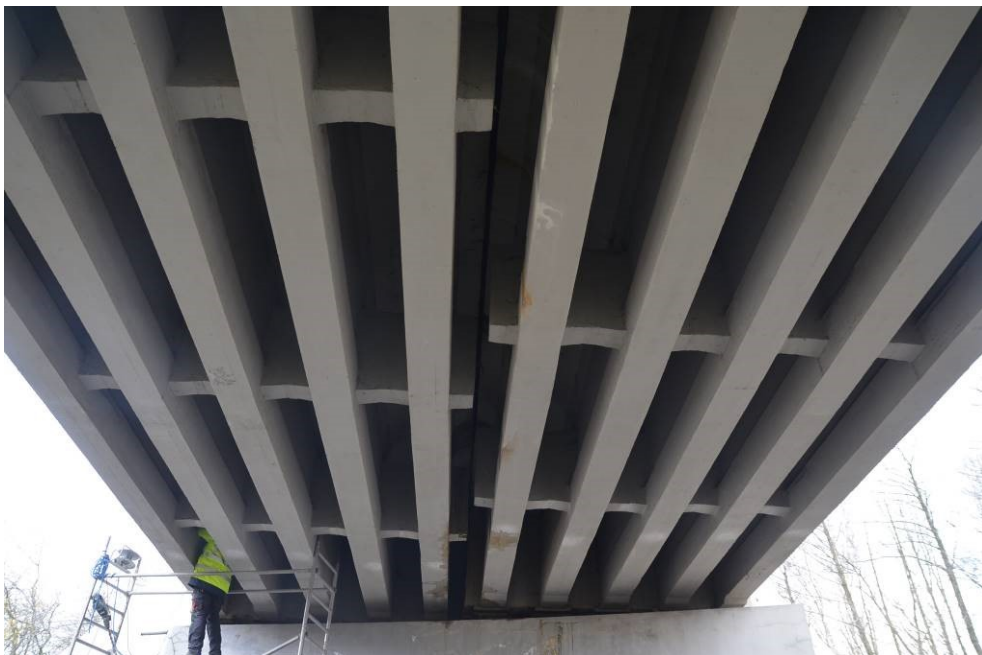
Obr.F55-10 **Podhled části (necelé druhé poloviny nosné konstrukce). Pohled ve směru staničení ke druhé podpěře a vzhůru,**

- v pozadí uložení na 2. podpěře, pravobřežní opěře,
- ostatní viz obr. F55-09.

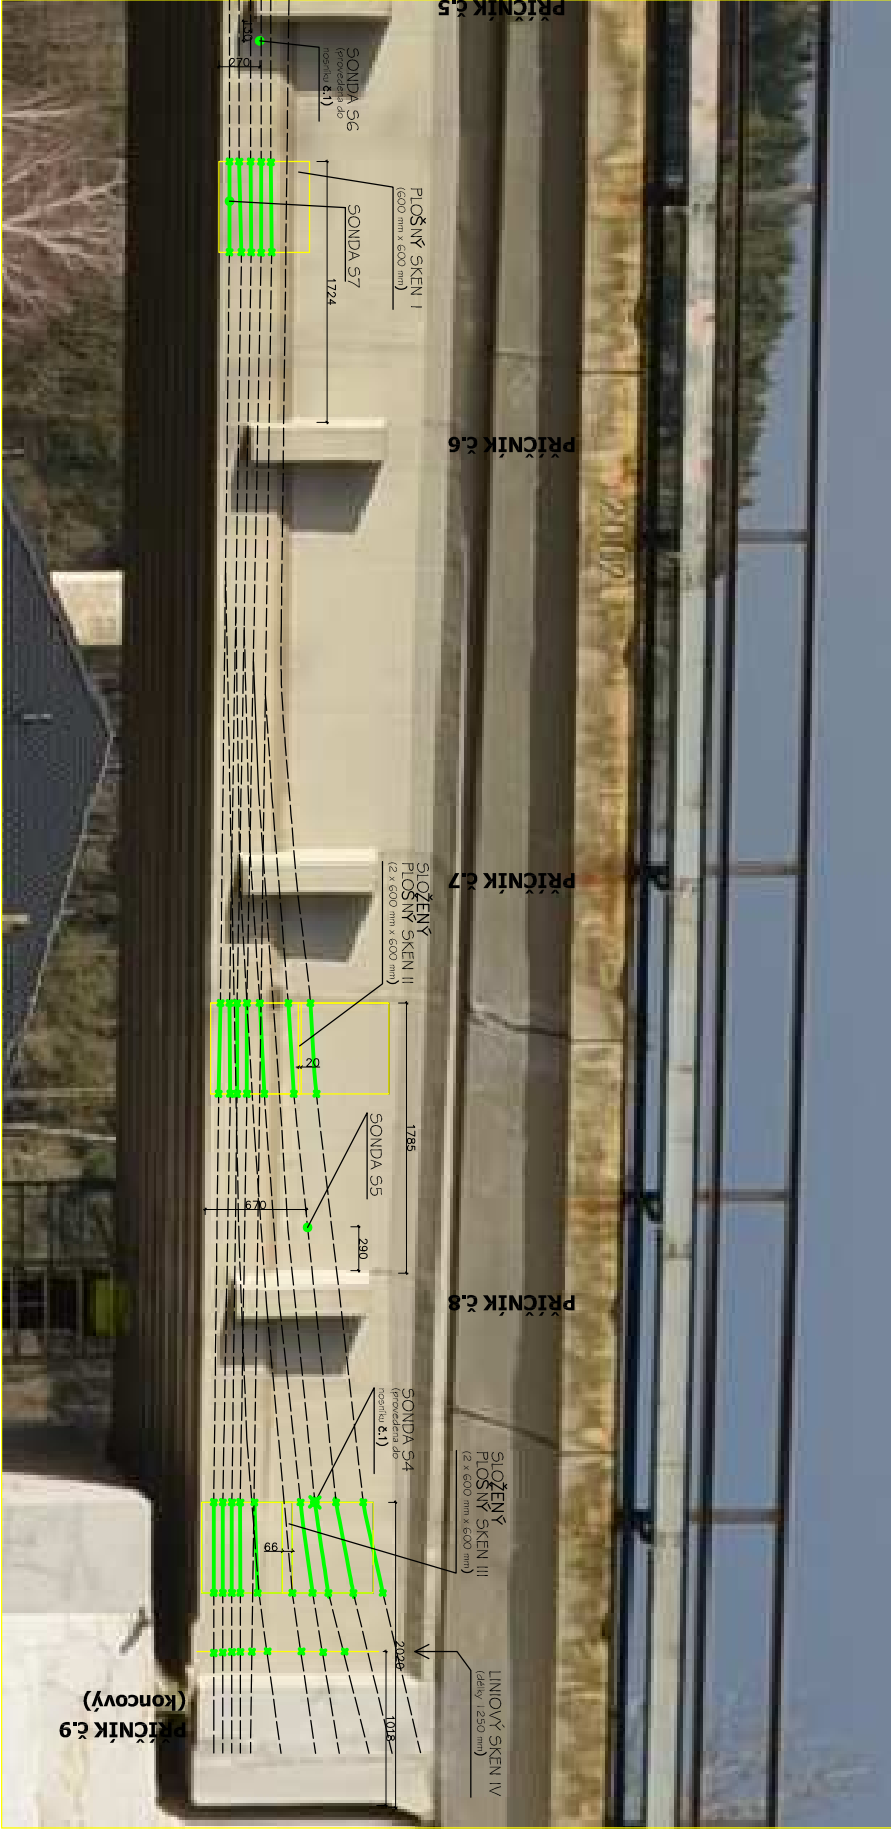
OVĚŘENÍ TRASOVÁNÍ KABELŮ V NOSNÍKU Č.10

PRAVDĚPODOBNÉ A PŘÍBLIŽNÉ VEDENÍ TRAS KABELOVÝCH KANÁLKŮ PŘEDPÍNAČÍ VÝZTUŽE VE DRUHÉ POLOVINĚ PRAVÉ FASÁDY NOSNÍKU č.10 A JEHO POROVNÁNÍ S POSKYTNUTÝMI PODKLADY PRO NOSNÍKY OBDOBNÉHO TYPU Z JINÉHO MOSTNÍHO OBJEKTU

POZN.: Celkový počet kabelů a drátů v nich je možné zjistit až po odhalení kotev na čelech nosníků při opravě. V zelených úsecích nebo místech bylo vedení ověřeno georadarovým skenováním, případně provedenými vrtanými sondami. Zbytek tras je hrubý odhad. Vedení se dle zjištěných skutečností neshoduje z poskytnutými podklady od jiného objektu. Dle údajů z Podrobné prohlídky (2017, Ing. Luboš Dejmek) jsou na mostě použity nosníky délky 23,87 m (tedy pravděpodobně skladebné délky 24,0 m), zatímco podklad hovoří o nosnících délky 25,0 m. Počet kabelů je pravděpodobně oproti podkladu snižen o jednu dvojici příčných a jednu dvojici zvedaných kabelů.

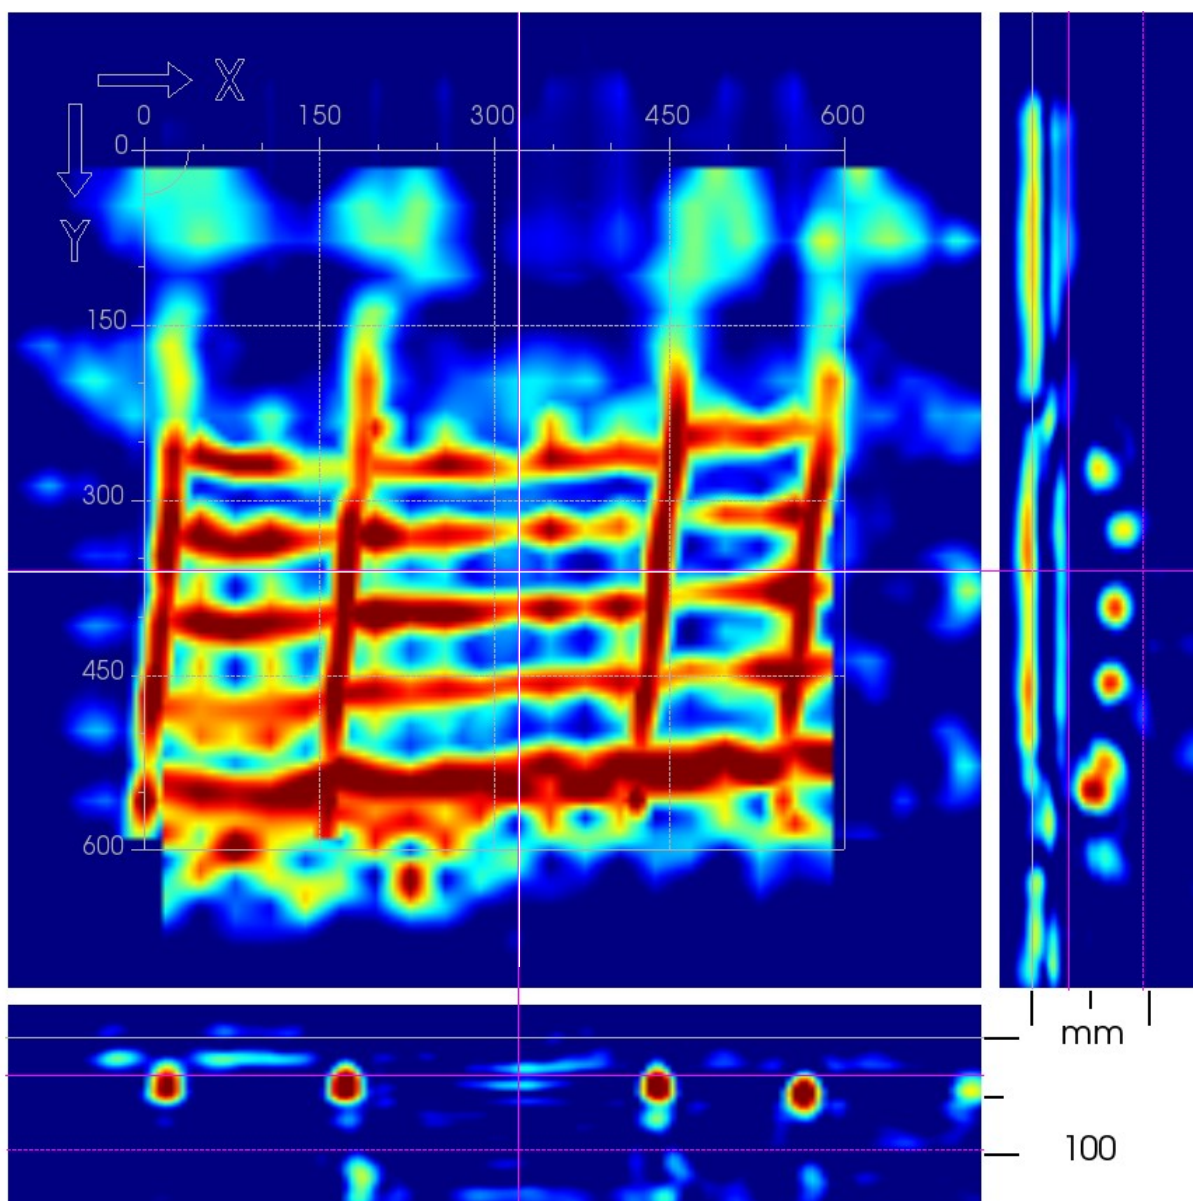
PLOŠNÝ SKEN I

Obr. SC-1 **PLOŠNÝ SKEN č.I** provedený georadarem HILTI PS 1000,

- sken velikosti 600 mm x 600 mm proveden 1724 mm před předním lícem příčníku č. 6 a 600 mm nad podhledem (bod 0,0 v horním levém rohu),
- růžovo-bíle vyznačeny roviny řezů, v řezu napravo odezva od kabelů předpínací výztuže,
- v řezu dole odezva od vložek svislé betonářské výztuže (třmínků).

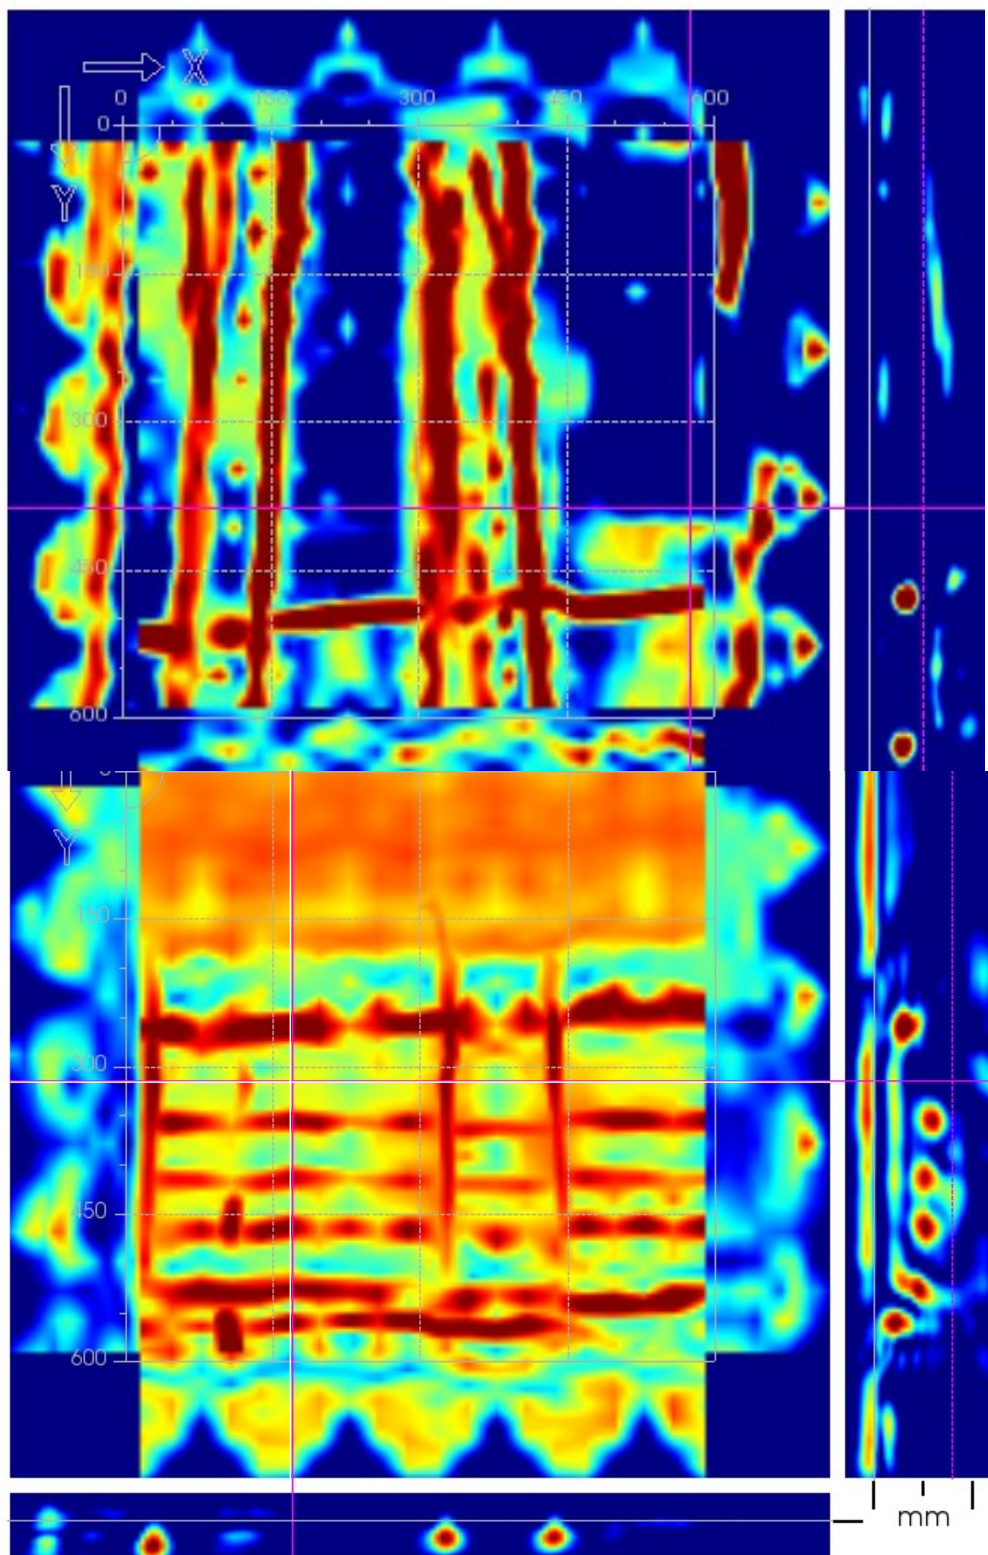
SLOŽENÝ PLOŠNÝ SKEN II

Obr. SC-2 **SLOŽENÝ PLOŠNÝ SKEN č.II provedený georadarem HILTI PS 1000,**

- dva skeny nad sebou o velikosti 600 mm x 600 mm (s překrytím o 20 mm) provedeny 1785 mm před předním lícem příčnicku č. 7 a 1180 mm nad podhledem (bod 0,0 v horním levém rohu),
- růžovo-bíle vyznačeny roviny řezů, v řezech napravo odezva od kabelů předpínací výztuže,
- v řezu dole odezva od vložek svislé betonářské výztuže (třmínků).

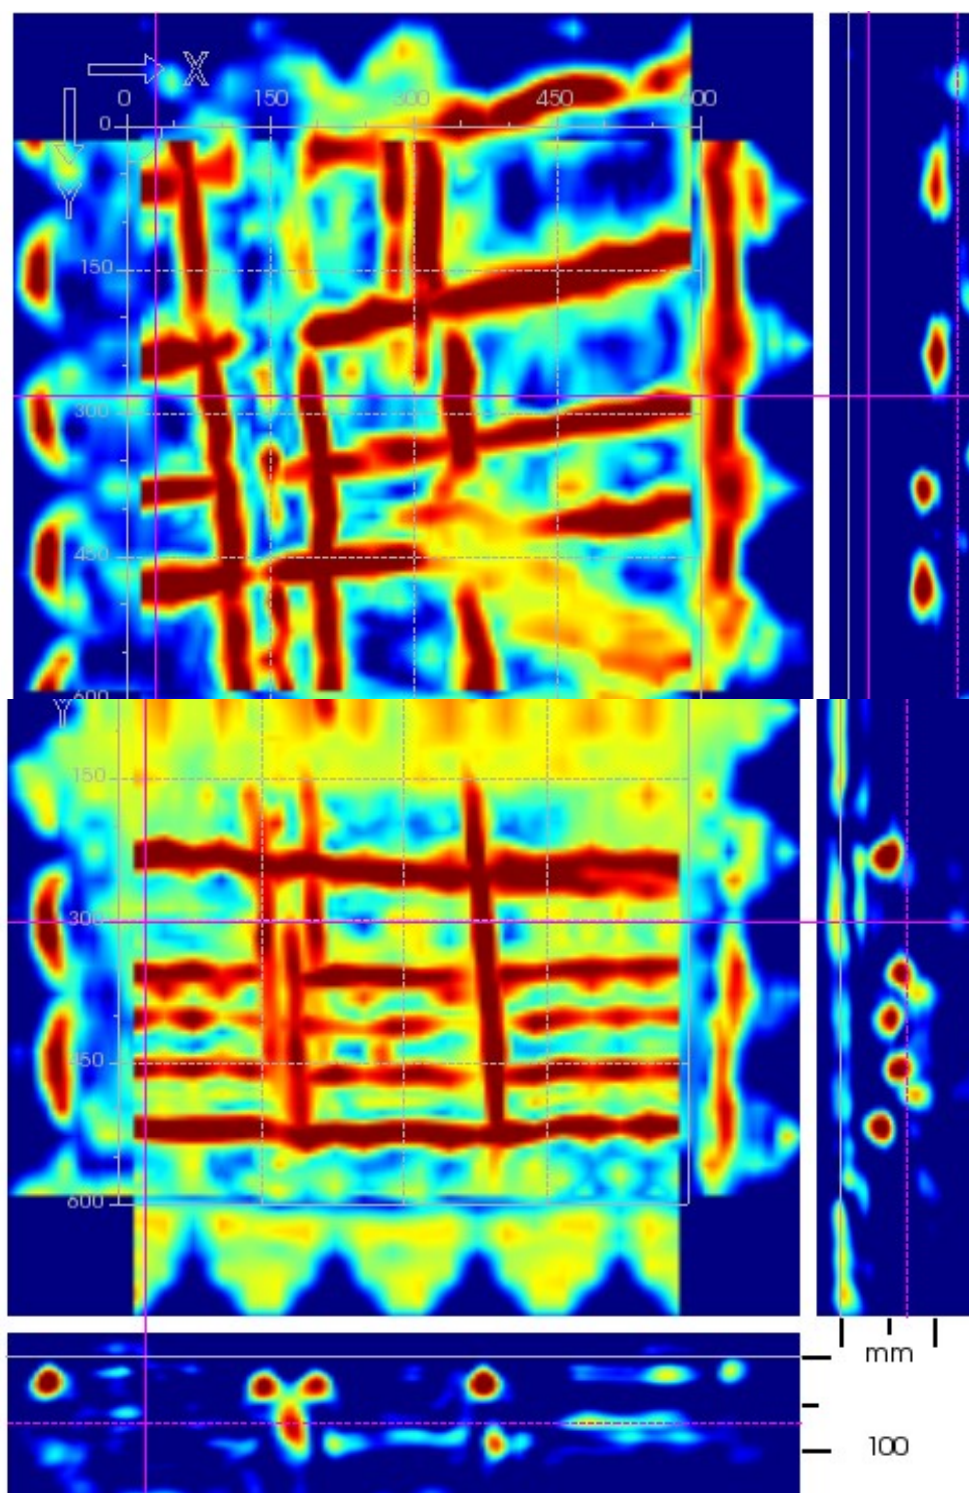
SLOŽENÝ PLOŠNÝ SKEN III

Obr. SC-3 **SLOŽENÝ PLOŠNÝ SKEN č.III provedený georadarem HILTI PS 1000,**

- dva skeny nad sebou o velikosti 600 mm x 600 mm (s překrytím o 66 mm) provedeny 2020 mm před koncem nosníku (včetně dobetonávky) a 1134 mm nad podhledem (bod 0,0 v horním levém rohu),
- růžovo-bíle vyznačeny roviny řezů, v řezech napravo odezva od kabelů předpínací výztuže,
- v řezu dole odezva od vložek svislé betonářské výztuže (třmínků).

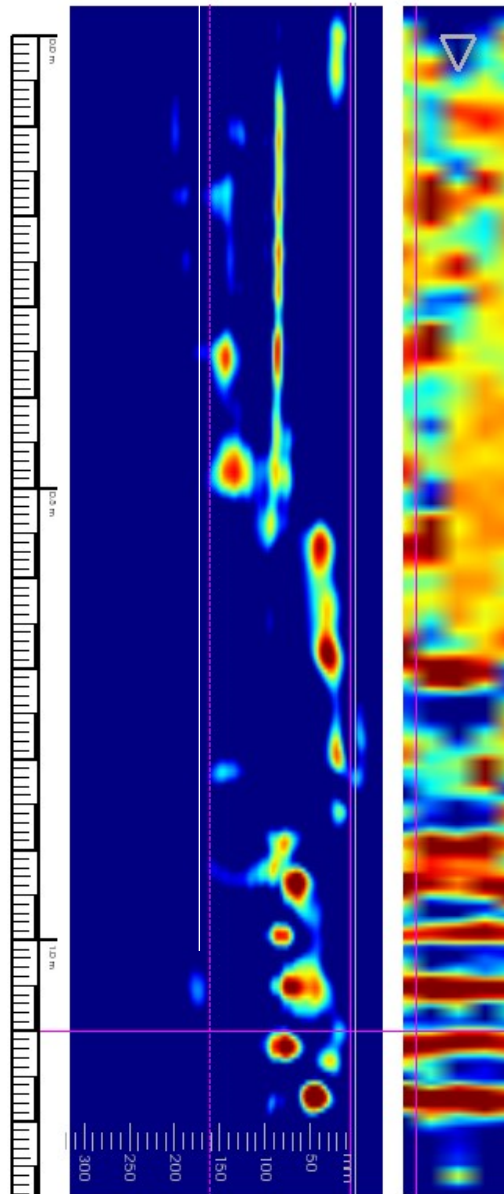
LINIOVÝ SKEN IV

Obr. SC-4 **LINIOVÝ SKEN č.IV provedený georadarem HILTI PS 1000,**

- sken délky 1250 mm proveden 1018 mm před koncem nosníku (včetně dobetonávky) s počátkem 1250 mm nad podhledem (bod 0 nahoře) směrem dolů k podhledu nosníku (dole),
- na skenu zřetelné hlavně přímé kabely v dolní přírubě.
