Diagnostika a přepočty strategických přemostění  
 v obvodu OŘ Ostrava - 2024

Etapa A - Diagnostické průzkumy

| Druh nosné konstrukce: | K01 až K02 – ocelová mostní konstrukce, hlavní nosníky plnostěnné, nýtové spoje, prostá pole |

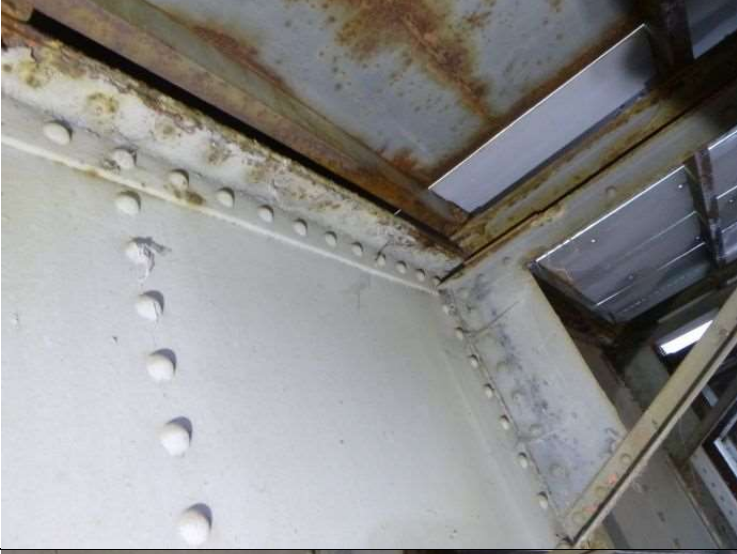
| | <p><b>Obr. 14 – Typické poruchy</b></p> <p>K 01, pole 11 nad opěrou O01, pravá strana</p> <p>Vady PKO v rovině horního pasu hlavního nosníku a pochozího plechu revizní lávky – delaminace, trhliny, prokorodování</p> |

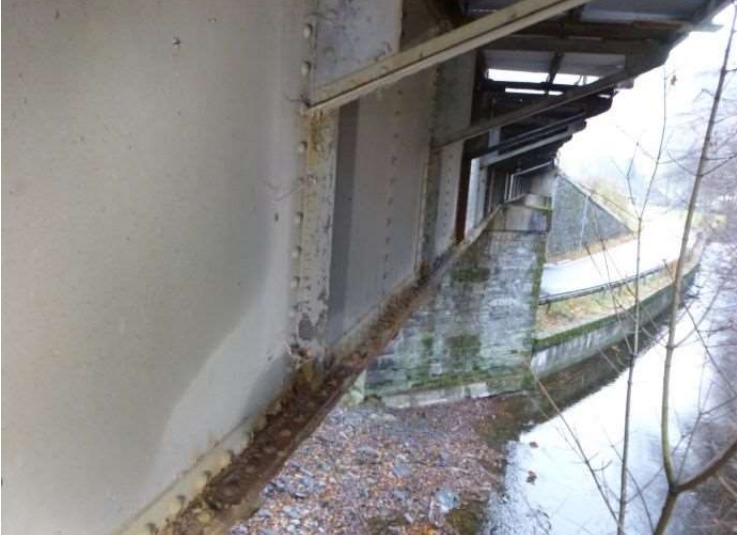
| | <p><b>Obr. 15 – Typické poruchy</b></p> <p>K 01, pohled od opěry O01 k pilíři P1, pravá strana</p> <p>Vady PKO a koroze – zejména v oblasti dolní pásnice hlavního nosníku</p> |

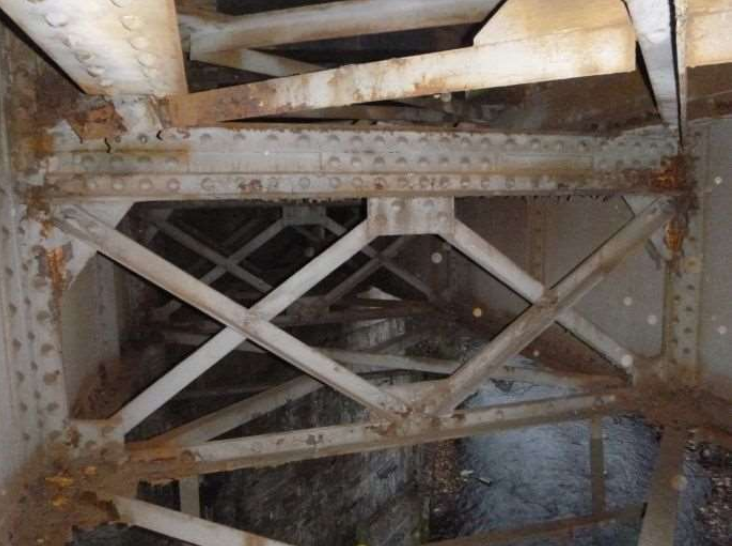
| | <p><b>Obr. 17 – Typické poruchy</b></p> <p>K 01, pohled se středu mostu směrem k opěře O01</p> <p>Poškozené PKO, koroze, usazování nečistot – zejména v oblastech dolního pasu hlavního nosníku, v místech styku diagonál a vodorovného příčného a diagonálního ztužení</p> |

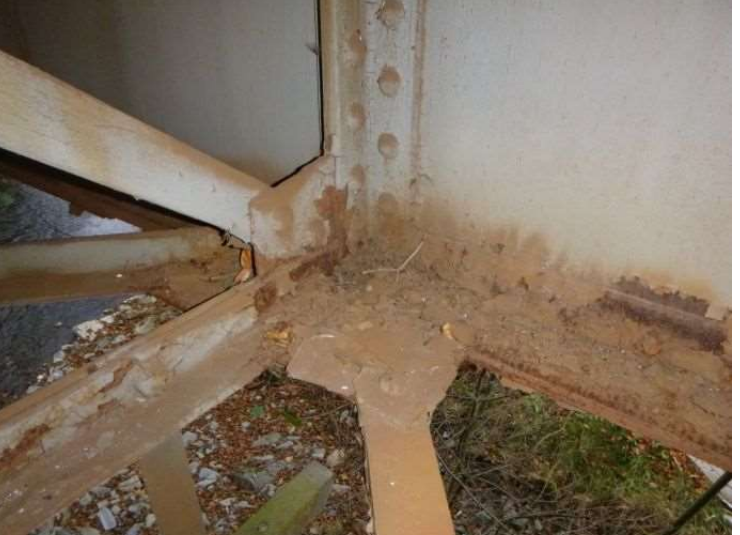
| | <p><b>Obr. 18 – Typické poruchy</b></p> <p>K 01, detail napojení diagonál, vodorovného příčného a diagonálního ztužení a podélníků</p> <p>Poškozené PKO, koroze, usazování nečistot</p> |

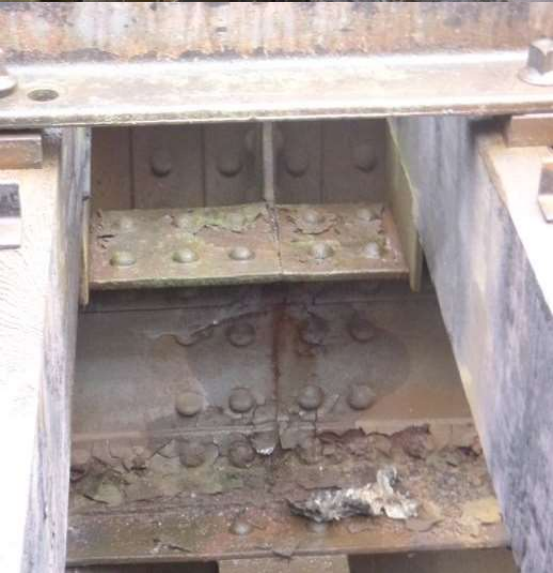
| | <p><b>Obr. 20 – Typické poruchy</b></p> <p>K 01, pohled z kolejiště – podélník a napojení příčnicku</p> <p>Poškozené PKO, koroze, usazování nečistot</p> |

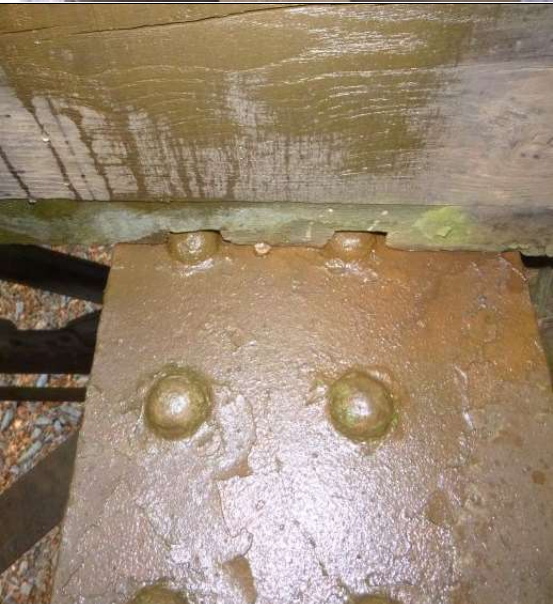
| | <p><b>Obr. 21 – Typické poruchy</b></p> <p>K 01, pohled z kolejiště na podélník a uložení mostnic</p> <p>Poškozené PKO, koroze hlav nýtů</p> |

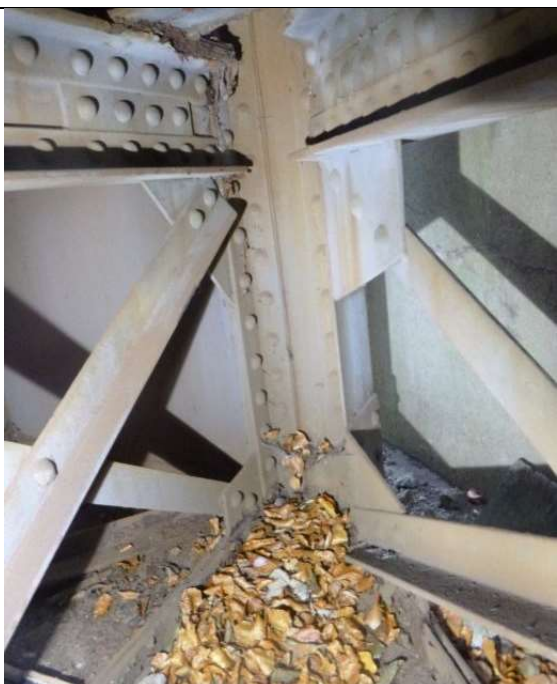
| | <p><b>Obr. 22 – Typické poruchy</b></p> <p>K 02, nad opěrou O 02</p> <p>Napojení diagonálního příčnicku na konci mostu s příčnickem v ose 28 – usazování nečistot, delaminace PKO, koroze</p> |

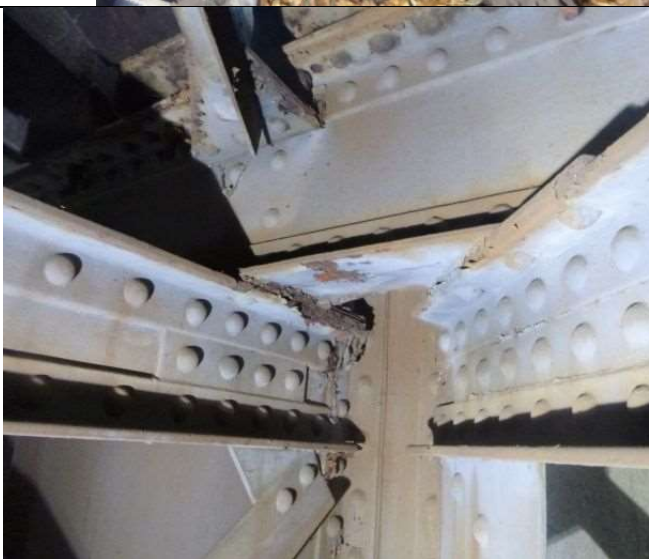
| | <p><b>Obr. 23 – Typické poruchy</b></p> <p>K 02, nad opěrou O 02</p> <p>Napojení diagonálního příčnicku na konci mostu s příčnickem v ose 28 – v rovině horního ztužení a v rovině ztužení podélníku delaminace PKO, koroze</p> |

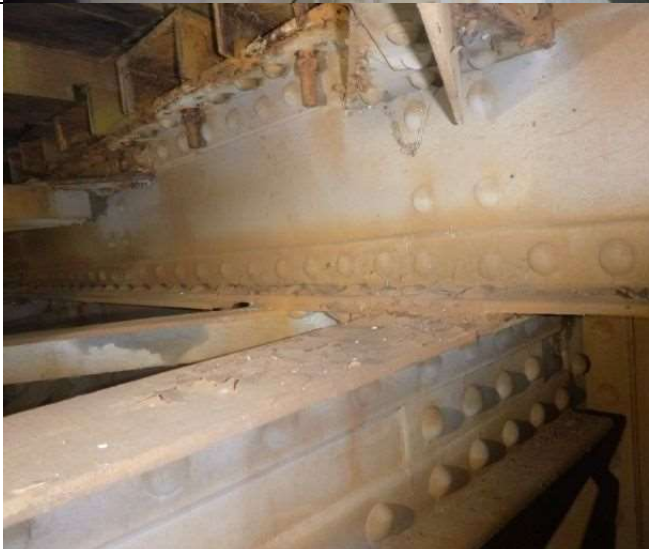
| | <p><b>Obr. 24 – Typické poruchy</b></p> <p>K 02, nad opěrou O 02</p> <p>Poškozené PKO, koroze v rovině horního ztužení a v rovině ztužení podélníku; koroze šroubových spojů k uchycení mostnic, povolené šroubové spoje</p> |

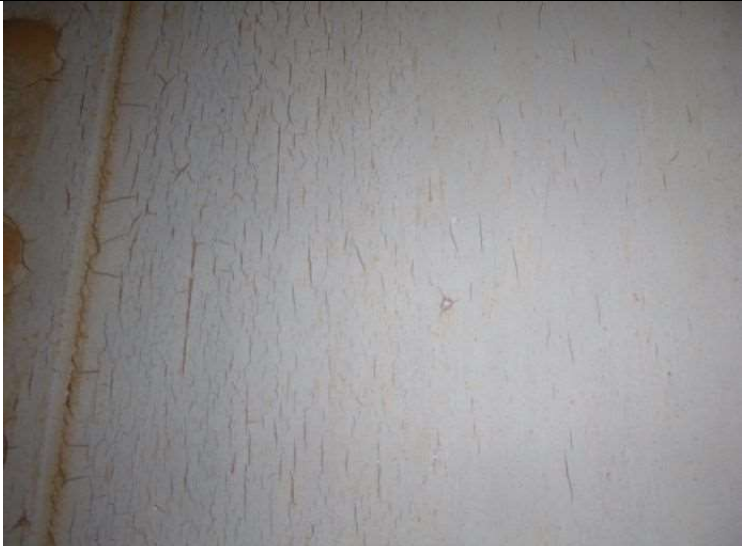
| | <p><b>Obr. 30 – Typické poruchy</b></p> <p>K 02, hlavní nosník, levá</p> <p>Pohled na PKO hlavního nosníku, levá vnější strana konstrukce – prokorodování nátěru v místech napojení, praskání nátěru</p> |

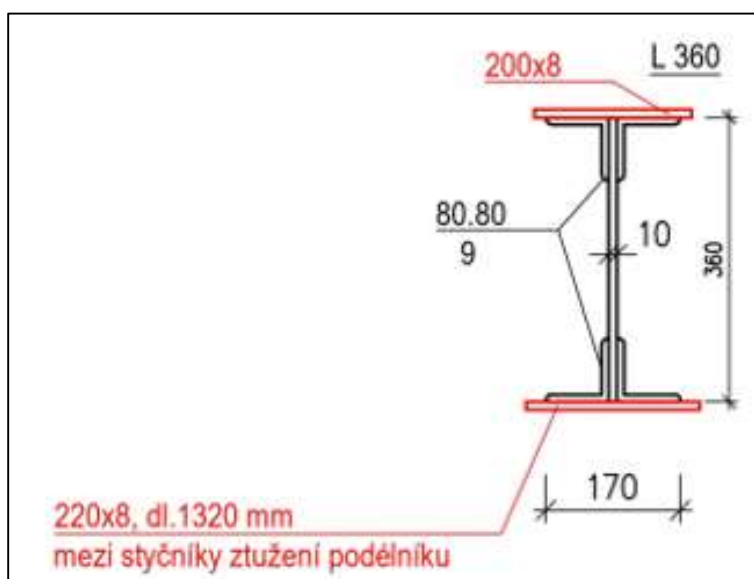
Obr. 73 – Přířez podélníku včetně zesílení

Skutečné rozměry prvků z velké míry odpovídají hodnotám uvedených v archivní dokumentaci. Stejně tak odpovídají i rozměry měřené laserovým dálkoměrem, tedy celková geometrie. Odlišnost od archivní dokumentace byla zaznamenána u zesílení podélníků viz profil níže.

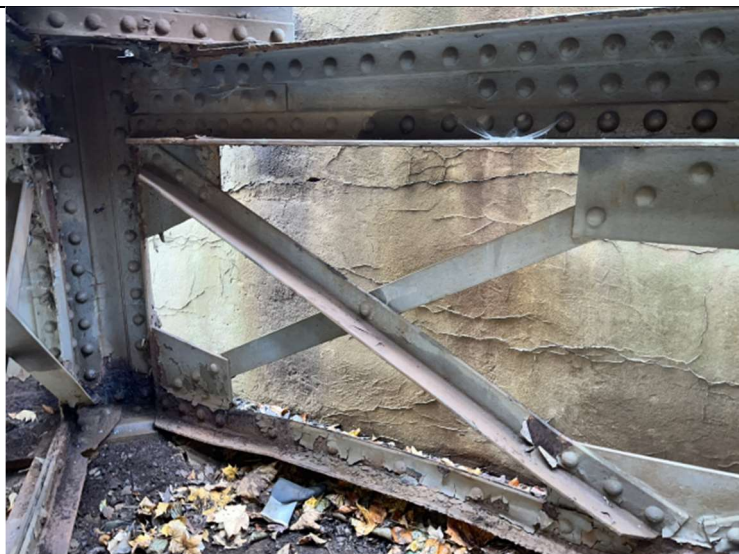
- diagonála koncového ztužení nad O01 na pravé i levé straně, viz Obr. 74 a Obr. 75
- koncová část podélníku nad O02, levá, viz Obr. 76
- deformace vyztužujícího plechu podélníku v místech uložení „stoliček“, viz Obr. 77 a Obr. 78

**Obr. 74 – Deformace diagonálního koncového ztužení nad O01, pravá**

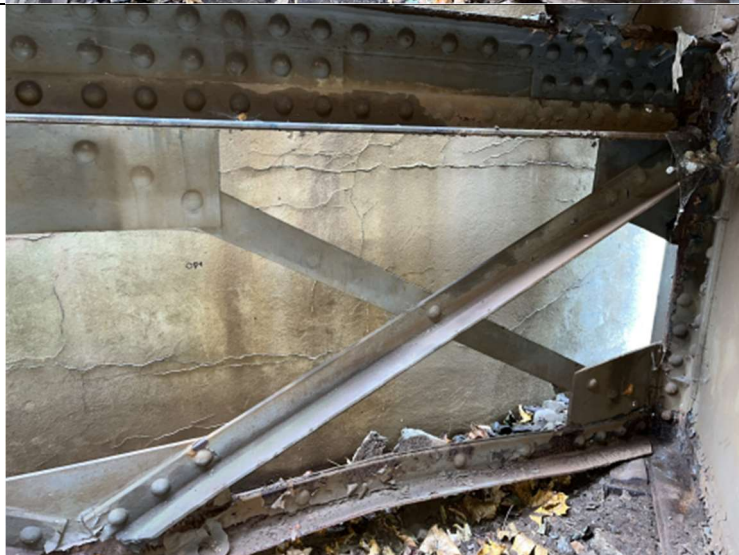
**Obr. 75 – Deformace diagonálního koncového ztužení nad O01, levá**

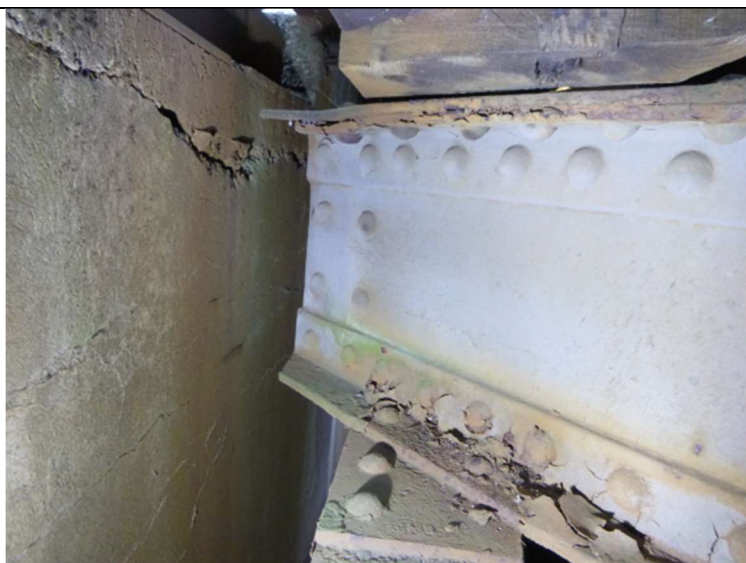
**Obr. 76 – Deformace konce  
podélníku nad O02, levá**

- o koncová část podélníku nad O02, levá, viz Obr. 76
  - o deformace vyztužujícího plechu podélníku v místech uložení „stoliček“, viz Obr. 77 a Obr. 78

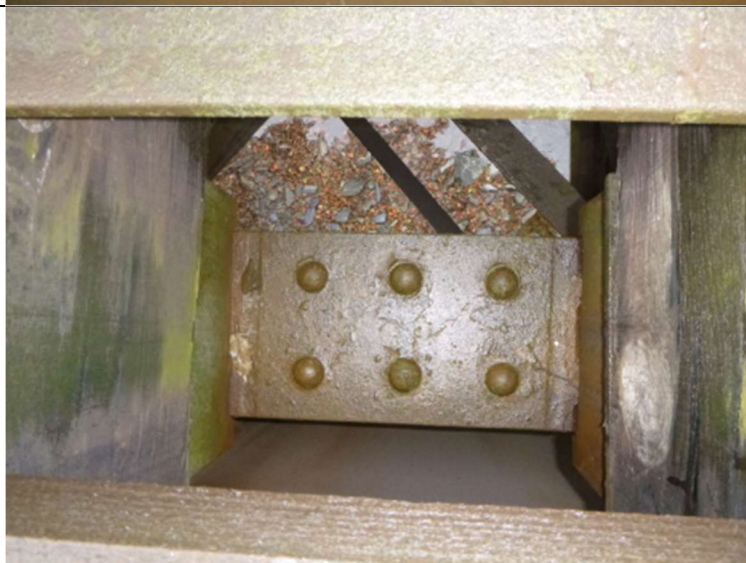
**Obr. 78 – Deformace od  
„stoličky“ pro uložení  
mostnice**

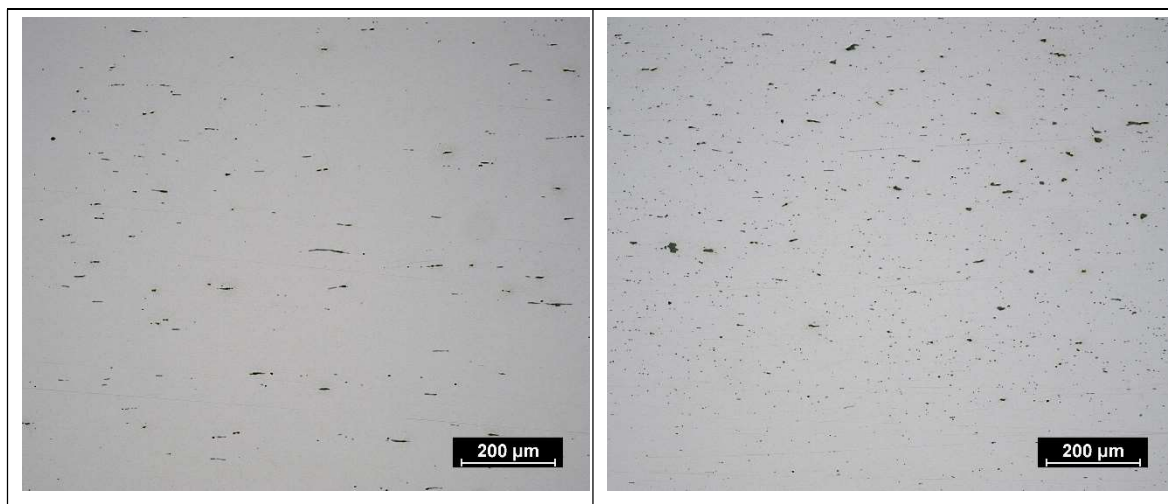
Mikročistota vzorku NK2-1 obsahovala velké množství pravděpodobně siřičkových vměstků. Struktura je feriticko-perlitická, podíl perlitické fáze je velmi malý. Struktura odpovídá chemickému složení a jedná se o plávkovou ocel.

Obr. 110 – mikročistota prutu NK2-1, podélný směr

Obr. 111 – mikročistota NK2-1, příčný směr

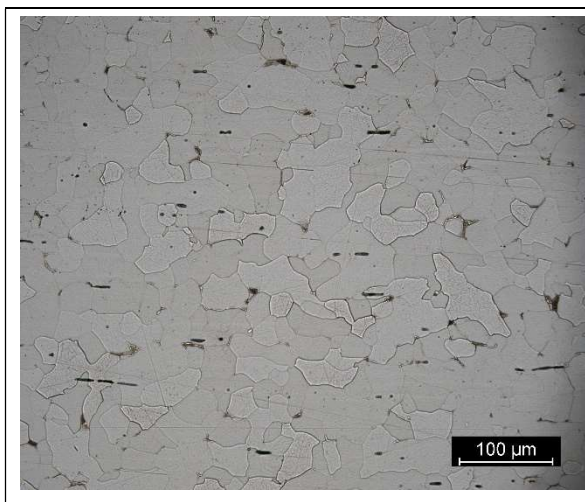
*Obr. 112 – mikrostruktura NK2-1, podélný směr*

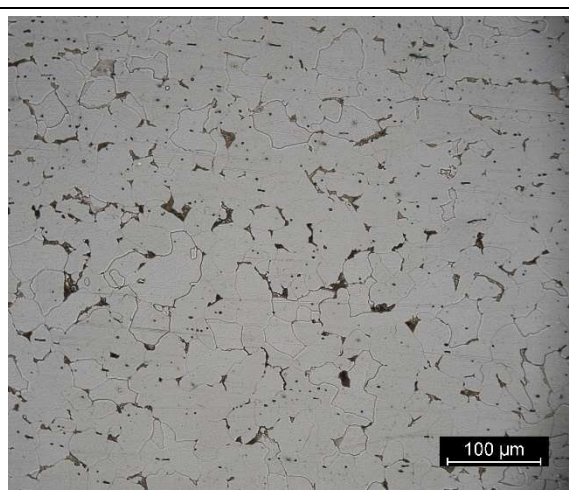
*Obr. 113 – mikrostruktura NK2-1, příčný směr*

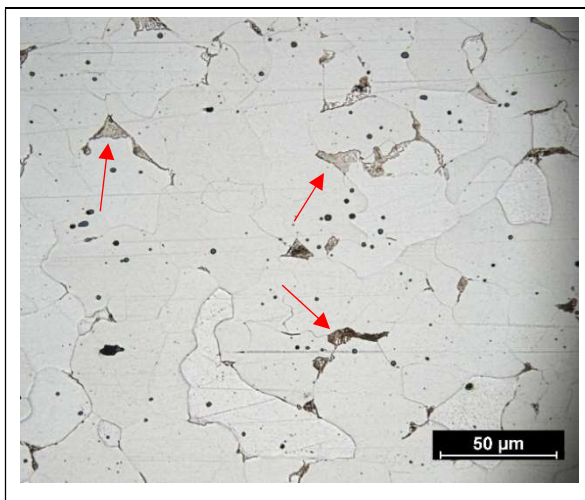
*Obr. 114 – mikrostruktura NK2-1, detail perlit ve struktuře*

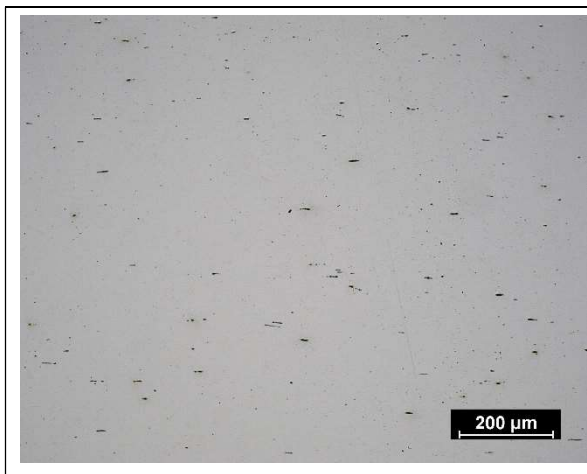
Mikročistota vzorku NK1-2 obsahovala velké množství pravděpodobně siřičkových vměstků. Struktura je feriticko-perlitická, podíl perlitické fáze je velmi malý, ale výraznější než u vzorku NK2-1. Struktura odpovídá chemickému složení a jedná se o plávkovou ocel.

Obr. 115 – mikročistota NK1-2, podélný směr

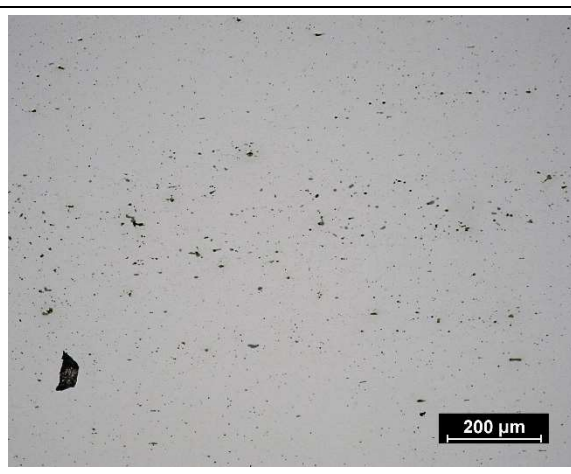
Obr. 116 – mikročistota NK1-2, příčný směr

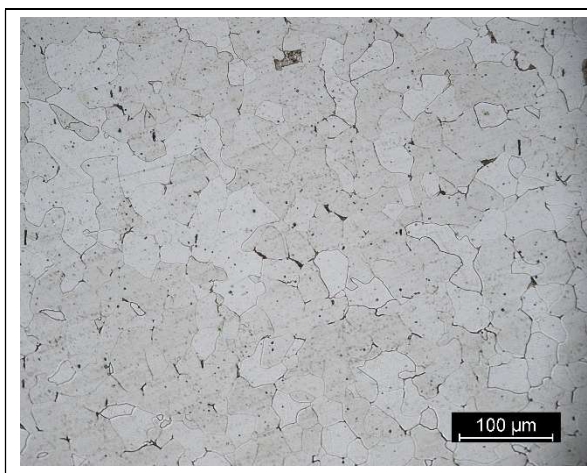
Obr. 117 – mikrostruktura NK1-2, podélný směr

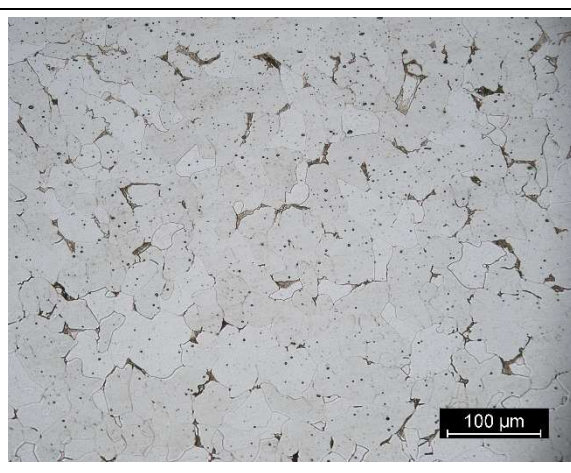
Obr. 118 – mikrostruktura NK1-2, příčný směr

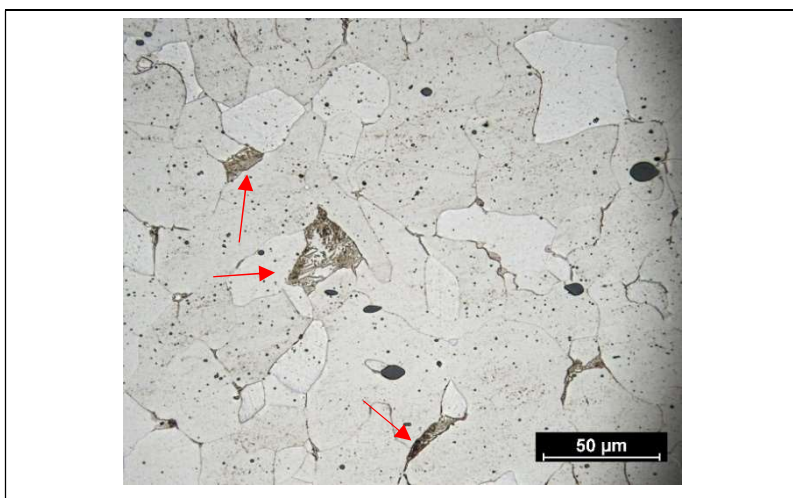
Obr. 119 – mikrostruktura NK1-2, detail perlit ve struktuře

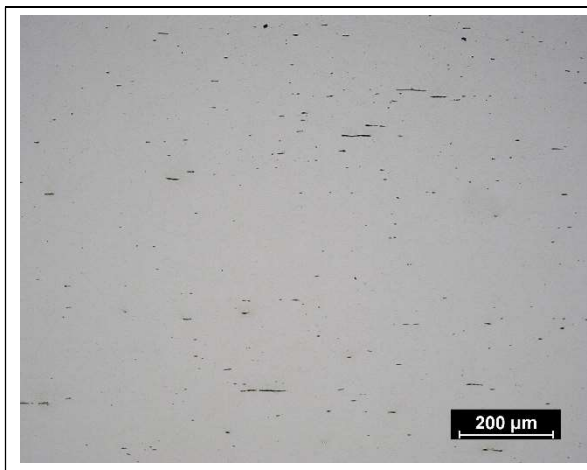
Mikročistota vzorku NK2-3 obsahovala velké množství pravděpodobně siřičkových vměstků. Ve struktuře byly pozorovány i významně velké spojité vměstky. Struktura je feriticko-perlitická. Struktura odpovídá chemickému složení a jedná se o plávkovou ocel.

Obr. 120 – mikročistota NK2-3, podélný směr

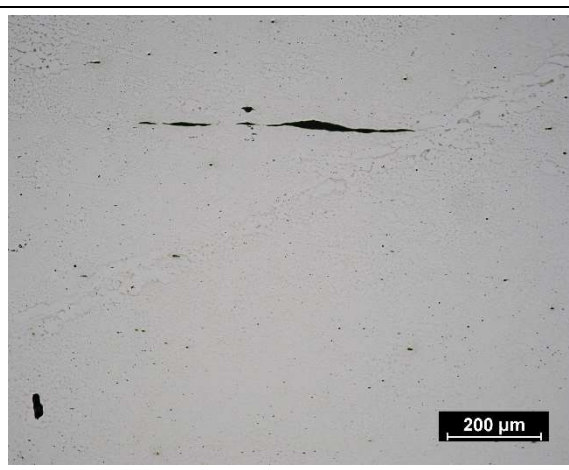
Obr. 121 – mikročistota NK2-3, příčný směr

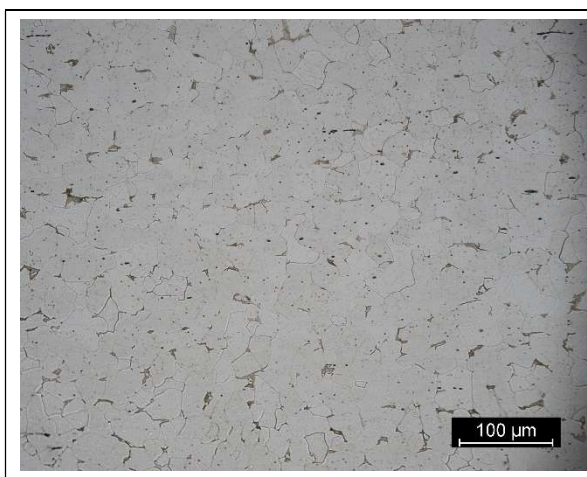
Obr. 122 – mikrostruktura NK2-3, podélný směr

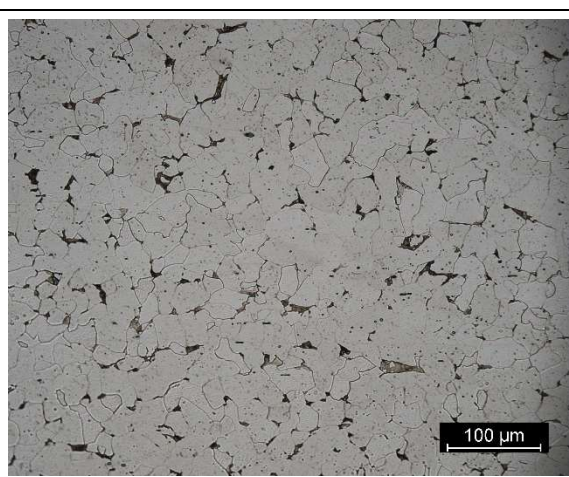
Obr. 123 – mikrostruktura NK2-3, příčný směr

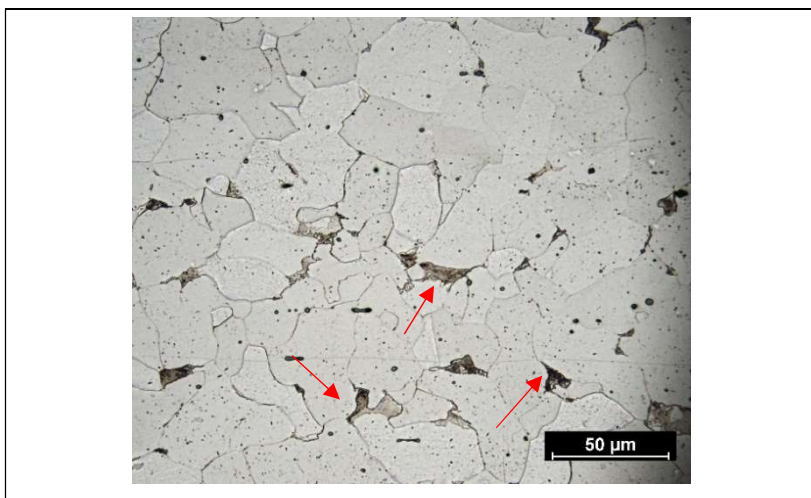
Obr. 124 – mikrostruktura NK2-3, detail perlit ve struktuře

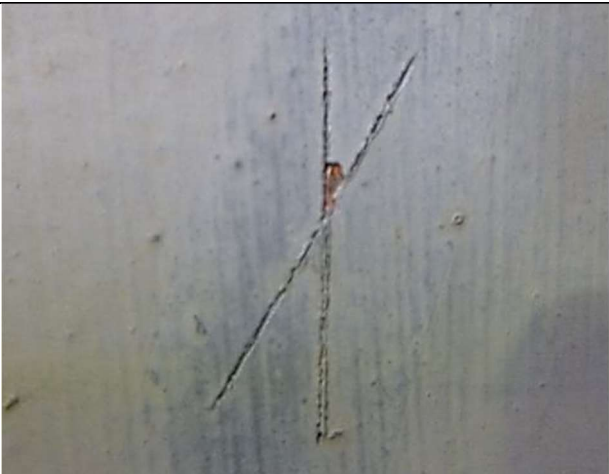
| | <p><b>Obr. 125 – Křížový řez</b></p> <p>Křížový řez v poli 11 (hlavní nosník), K01</p> |

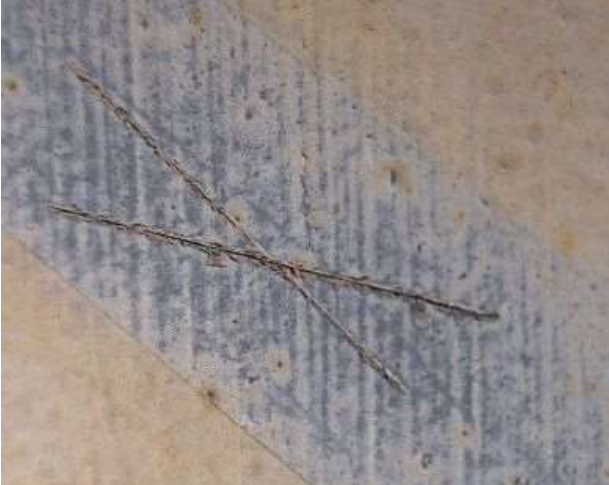
| Umístění | Vyhodnocení dle ČSN EN ISO 16276-2 | |
|---|---|---|
| <b>pole 21</b> | 2 | Roztřepené odlupy podél řezů, v rozsahu maximálně 1,5 mm na každé straně |

| | <p><b>Obr. 126 – Křížový řez</b></p> <p>Křížový řez v poli 21 (hlavní nosník), K02</p> |

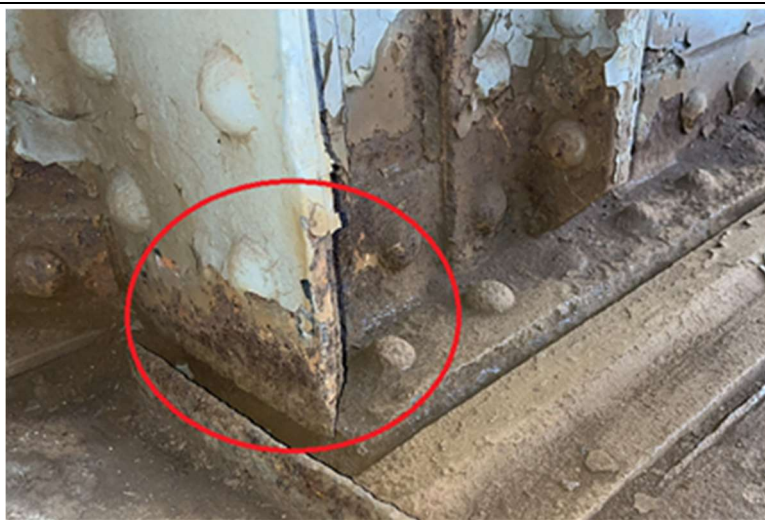
V rámci korozního průzkumu ocelové konstrukce byla rovněž vizuálně posuzována skladba nátěrového systému. Již při vizuálním hodnocení korozního poškození ocelové konstrukce byla detekována místa s částečně odprýsknutým nátěrovým systémem – v těchto konkrétních případech (Obr. 128 - Obr. 131) byl odhalen základní nátěr relativně nízké tloušťky s velkou pravděpodobností silně pigmentován suříkem (případně jinými antikorozními pigmenty na majoritní bázi olova). Koncept relativně tenkých alkydových základních nátěrů pigmentovaných suříkem (synergické antikorozní působení) byl v Československu intenzivně využíván do cca konce 70 let (nelze vyloučit i lokální použití později). Oxid diolovnat-olovičitý ( $\text{Pb}_3\text{O}_4$ , suřík, minium, krystalická látka sytě červeno-oranžové barvy) je velmi efektivní korozní inhibitor vázající  $\text{Fe}^{\text{II}}$  do silně nerozpustných komplexů. V současnosti se již z ekologických důvodů nesmí užívat. Jeho alternativou je v současnosti především  $\text{Zn}_3(\text{PO}_4)_2 \cdot 2\text{H}_2\text{O}$ .

**Obr. 129 – Pohled na povrch stojiny s částečně odprýsknutým nátěrovým systémem především v oblasti paty stojiny**

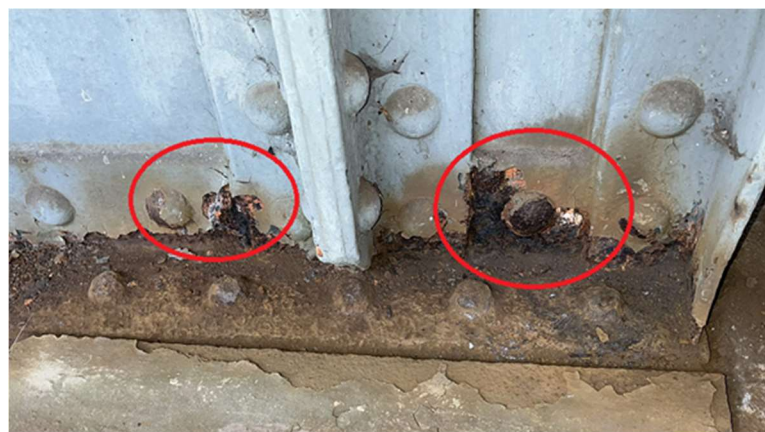
**Obr. 130 – Pohled na povrch stojiny s částečně odprýsknutým nátěrovým systémem především v oblasti paty stojiny – II**

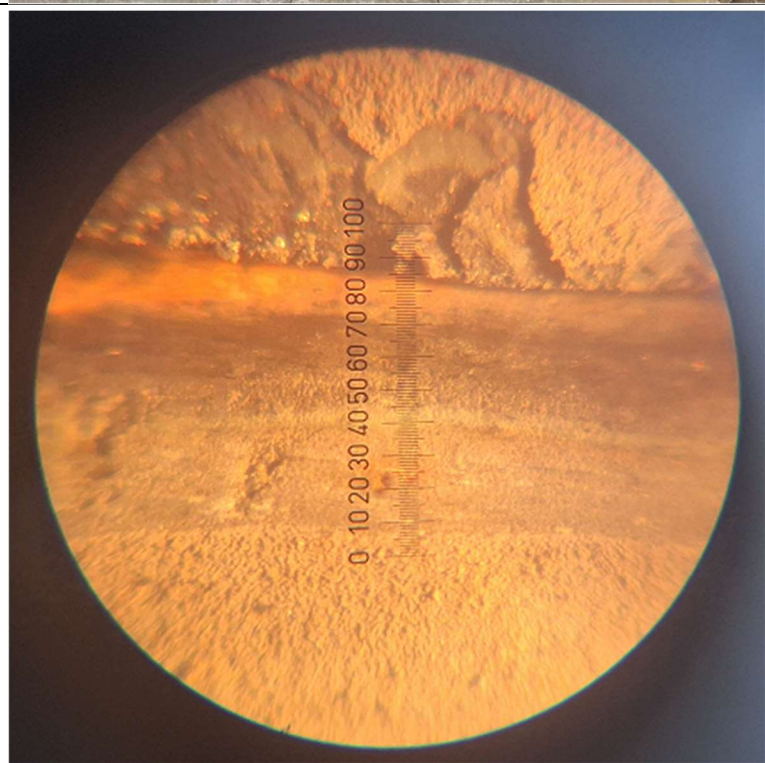
**Obr. 131 – Pohled na souvrství nátěrového systému (vrchní vrstva je základní nátěr, spodní vrstva je vrchní nátěr), velikost jednoho dílku je 5 $\mu$ m**

Na Obr. 131 je detailně zobrazen nátěrový systém ze sledované ocelové konstrukce. Snímek jednoznačně prokazuje přítomnost nátěrového systému o třech vrstvách. Vrstvy jsou spojitě, bez trhlin a viditelných zrn anorganických fází. Všechny tři vrstvy jsou tvořeny organickými povlaky. Snímek prokazuje, že základní nátěr je pigmentován jemnou fází sytě červeno-oranžové barvy – což nepřímo potvrzuje přítomnost suříku ( $\text{Pb}_3\text{O}_4$ ) v této vrstvě. Tloušťka vrstvy se pohybuje okolo 75  $\mu\text{m}$ . Je velmi pravděpodobné, že pojivovou fází je v tomto případě nějaký jednoduchý alkyd s velmi dobrou přídržností k podkladové oceli (případně k jejímu zokoujenému povrchu).

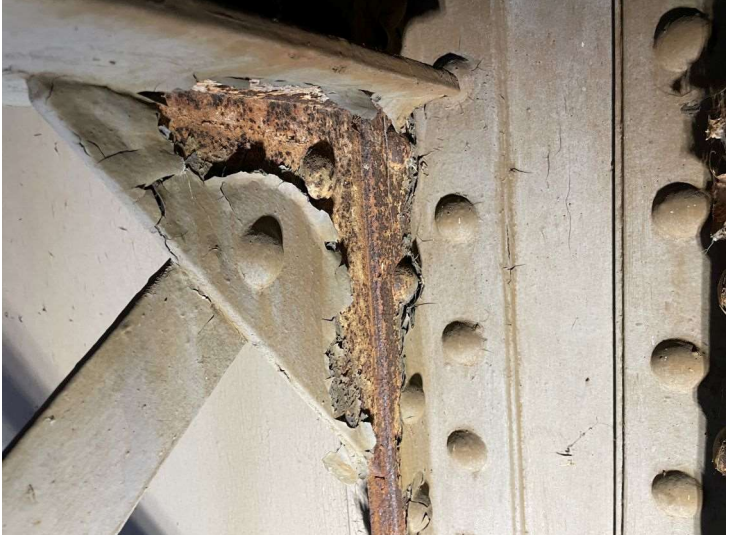
| | <p><b>Obr. 137 – Vady PKO, K01</b></p> <p>Delaminace PKO v místě napojení diagonály svislého ztužení v ose příčnicku a styčníku – pravděpodobně vlivem stékající vody</p> |

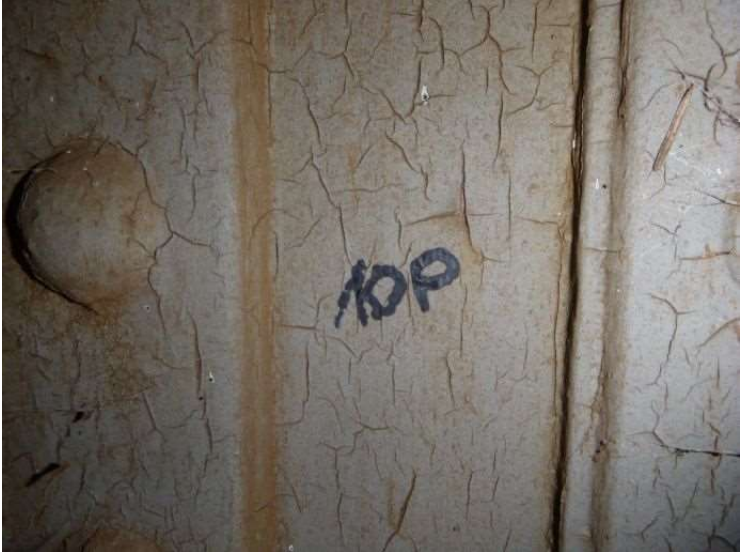
| | <p><b>Obr. 138 – Vady PKO, K01</b></p> <p>Praskání nátěru se nesouvisle vyskytuje po celé konstrukci</p> |

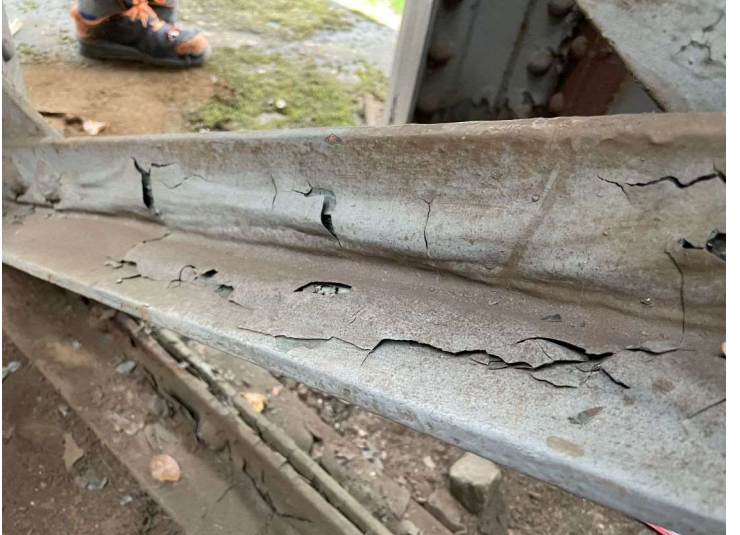
| | <p><b>Obr. 140 – Vady PKO, K01</b></p> <p>Praskání a delaminace nátěru</p> |

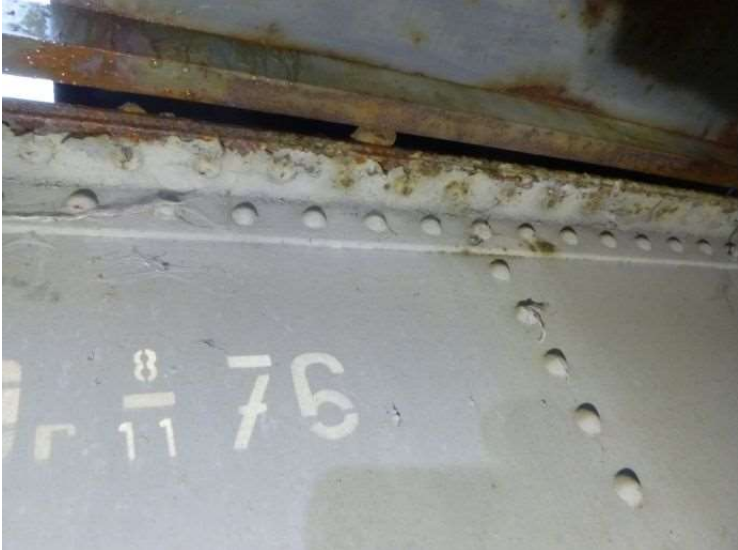
| | <p><b>Obr. 144 – Vady PKO, K01</b></p> <p>Delaminace PKO na hranách horních pasů;<br/>povrchová koroze ocelové konstrukce lávky</p> |

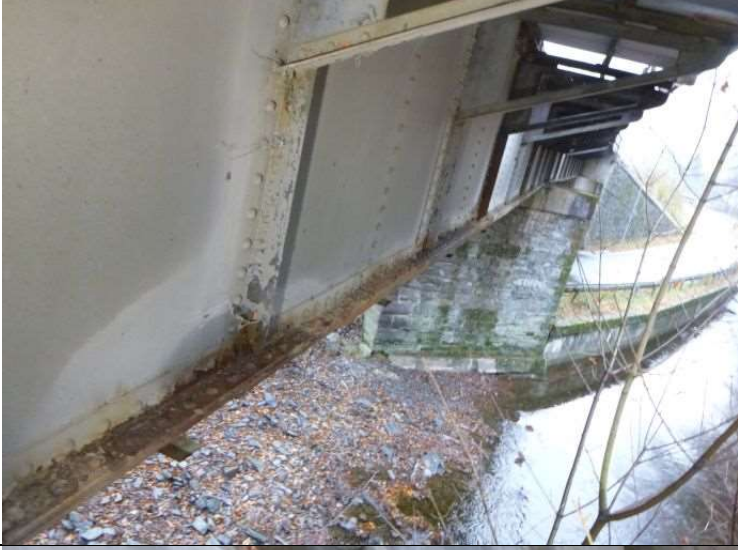
| | <p><b>Obr. 145 – Vady PKO, K01</b></p> <p>V místě napojení hlavního nosníku a dolní pásnice je většina konstrukce již bez PKO a dochází ke korozi základního materiálu</p> |

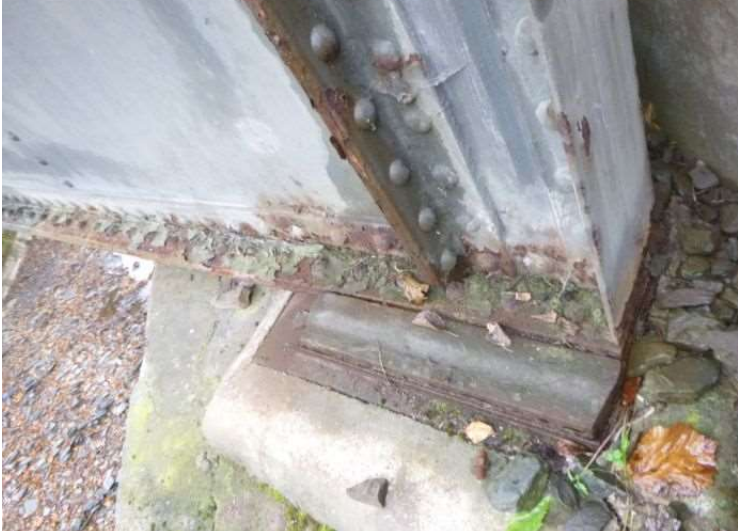
| | <p><b>Obr. 146 – Vady PKO, K01</b></p> <p>V místě napojení hlavního nosníku a dolní pásnice je většina konstrukce již bez PKO a dochází ke korozi základního materiálu;</p> |

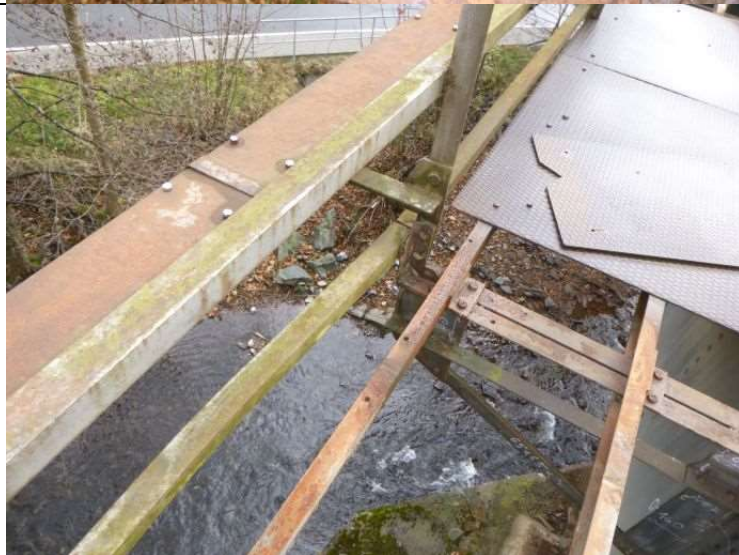
**Obr. 151 – Vady PKO, K01**

Na lávce pro pěší zcela prokorodané PKO, dochází k povrchové korozi jednotlivých prvků; zábradlí lokálně prokorodované PKO a tvorba biofilmu

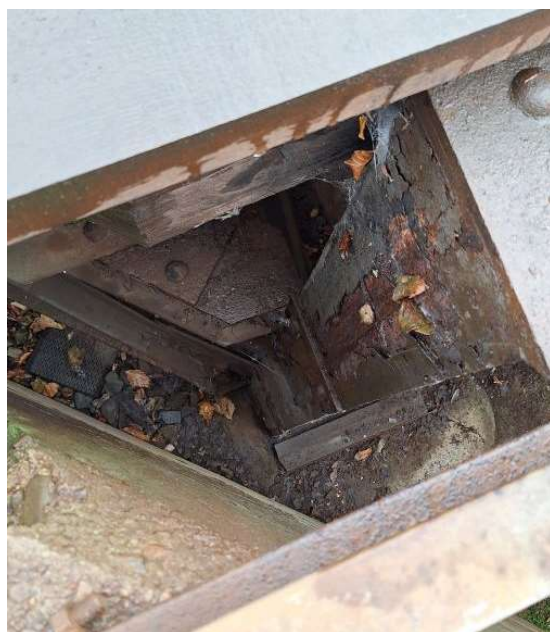
**Obr. 152 – Vady PKO, K01**

Delaminace PKO na O01

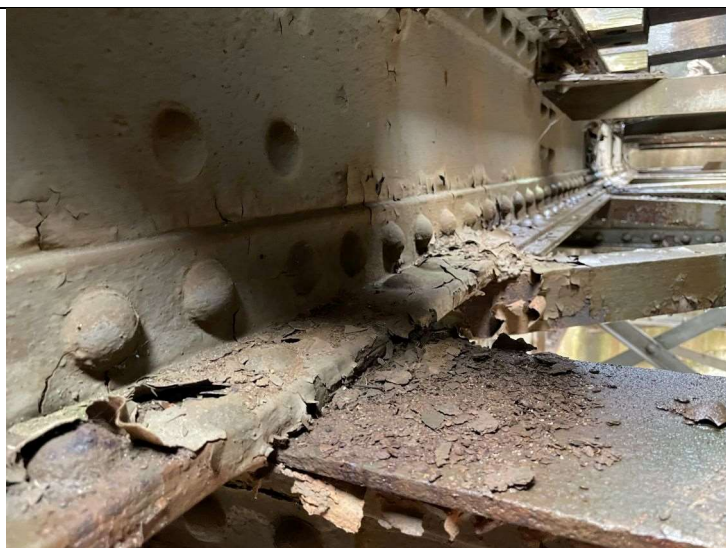
**Obr. 153 – Vady PKO, K01**

Delaminace PKO na hranách –  
pohled na horní podélníky a  
ztužení horních podélníků

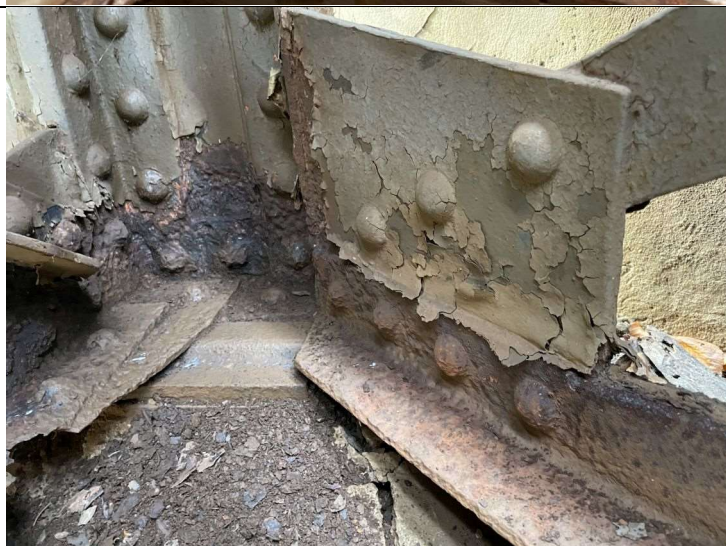
**Obr. 154 – Vady PKO, K01**

Delaminace PKO v místě  
styku;  
odkorodování nátěru a  
následná koroze ocelových  
prvků

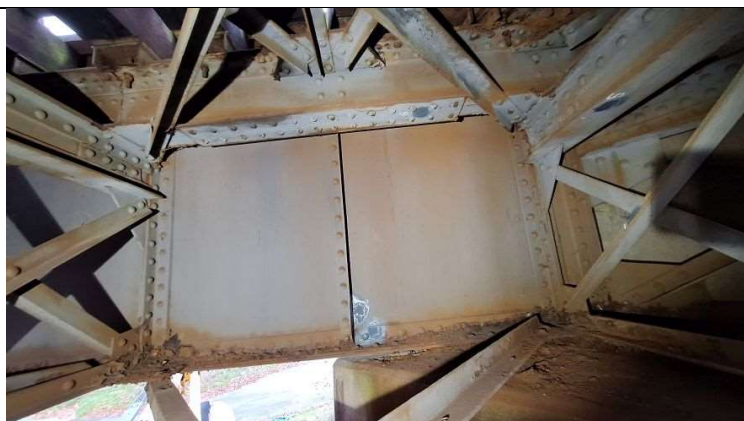
**Obr. 156 – Vady PKO, K02**

Typická místa se zvýšenou degradací nátěru a následnou korozí – napojení vodorovného příčného, diagonálního ztužení se styčnící k hlavnímu nosníku, dolní pás hlavního nosníku

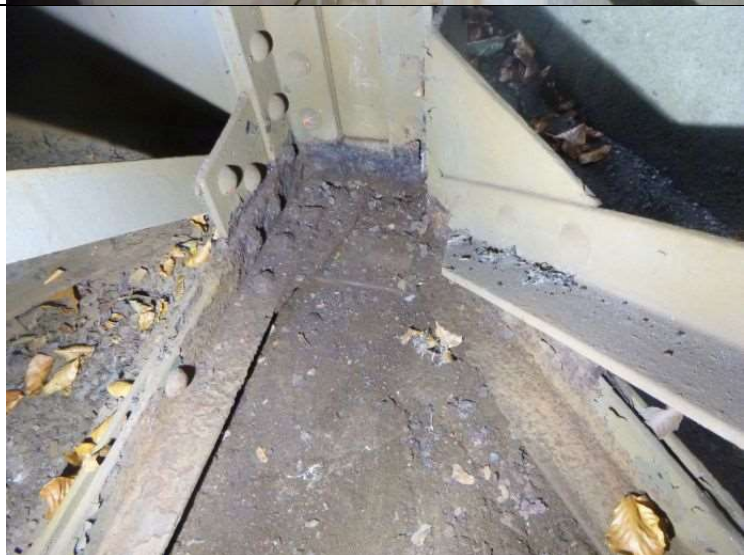
**Obr. 158 – Vady PKO, K02**

Typická místa se zvýšenou degradací nátěru a následnou korozí – napojení vodorovného příčného, diagonálního ztužení se styčnící k hlavnímu nosníku, dolní pás hlavního nosníku

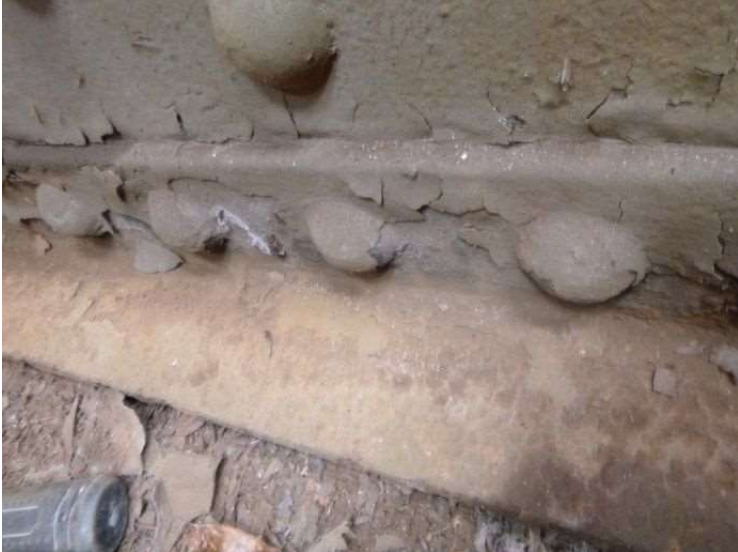
| | <p><b>Obr. 162 – Vady PKO, K02</b></p> <p>Delaminace PKO</p> |

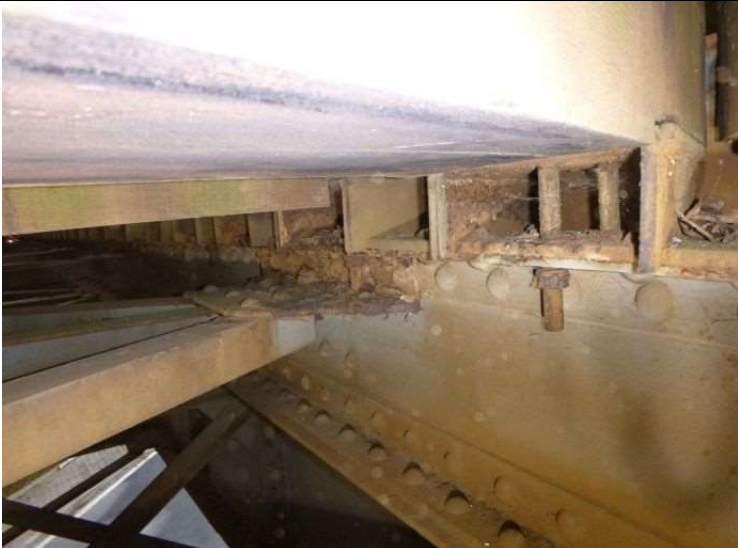
| | <p><b>Obr. 164 – Vady PKO, K02</b></p> <p>Typická místa se zvýšenou degradací nátěru a následnou korozí – pohled na horní podélníky a rovinu horního ztužení; uložení mostnic</p> |

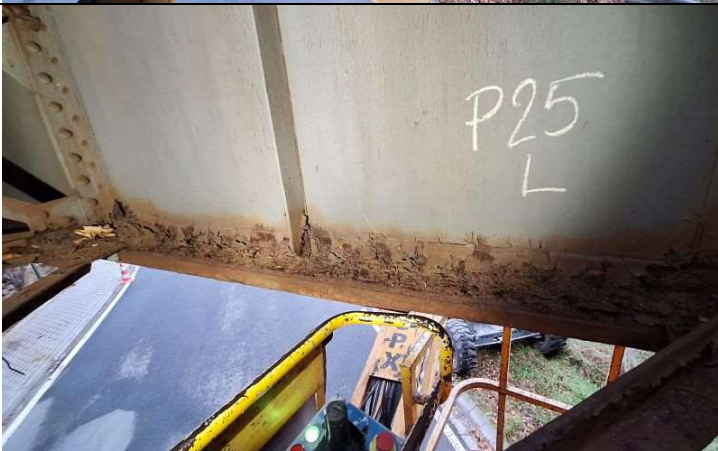
| | <p><b>Obr. 169 – Vady PKO, K02</b></p> <p>V místě napojení hlavního nosníku a dolní pásnice je většina konstrukce již bez PKO a dochází ke korozi základního materiálu;</p> <p>praskání nátěru – vyskytuje se nesouvisle po celé konstrukci</p> |

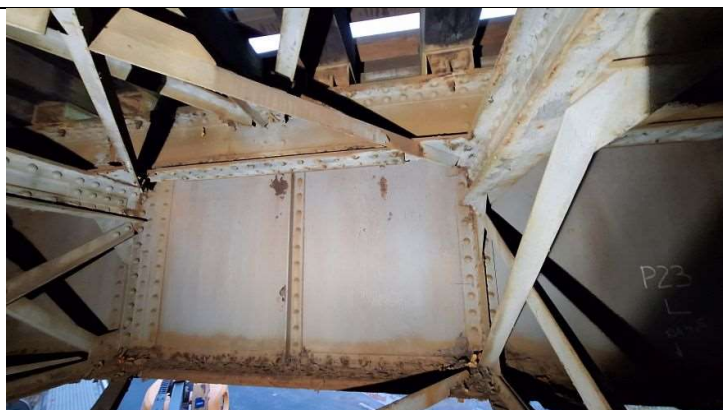
**Obr. 172 – Vady PKO, K02**

Typická místa se zvýšenou degradací nátěru a následnou korozi – napojení vodorovného příčného a diagonálního ztužení se styčnický k hlavnímu nosníku, dolní pás hlavního nosníku

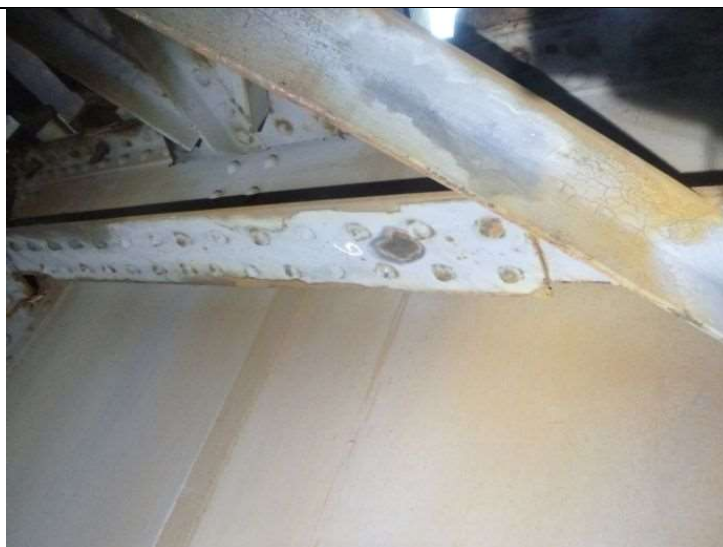
**Obr. 173 – Vady PKO, K02**

Delaminace nátěru na hranách a následná koroze ocelových prvků – pohled na rovinu horního ztužení

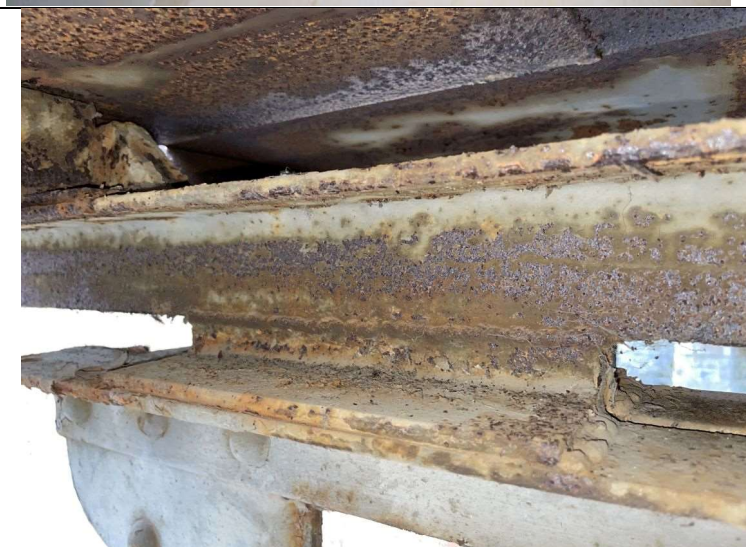
**Obr. 174 – Vady PKO, K02**

Na lávce pro pěší zcela prokorodované PKO, dochází k povrchové korozi jednotlivých prvků;

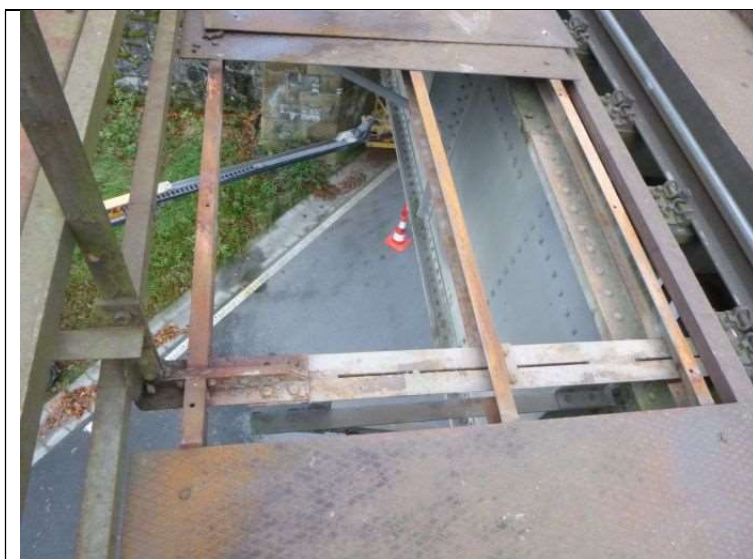
**Obr. 175 – Vady PKO, K02**

Na lávce pro pěší zcela prokorodované PKO, dochází k povrchové korozi jednotlivých prvků; zábradlí lokálně prokorodované PKO a tvorba biofilmu

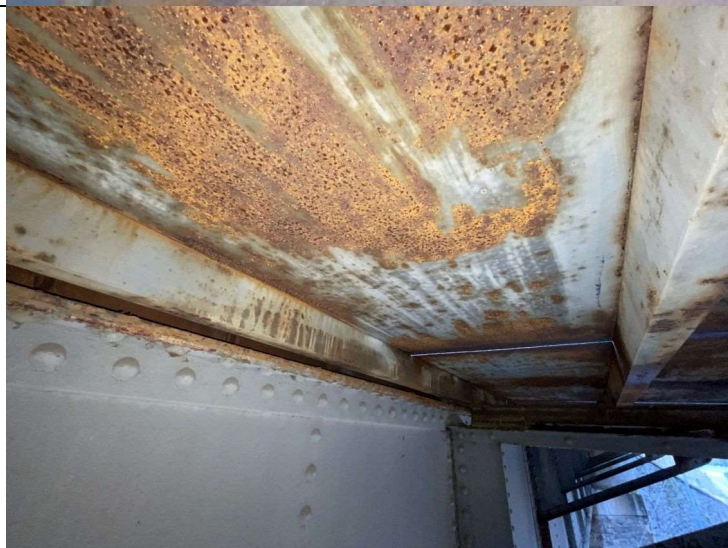
**Obr. 176 – Vady PKO, K02**

Prokorodované PKO pochozích plechů, koroze na hranách horních podélníků
