Diagnostika a přepočty strategických přemostění  
 v obvodu OŘ Ostrava - 2024

Etapa A - Diagnostické průzkumy

| Druh nosné konstrukce: | K01 až K02 – ocelová mostní konstrukce, hlavní nosníky plnostěnné, nýtové spoje, prostá pole |

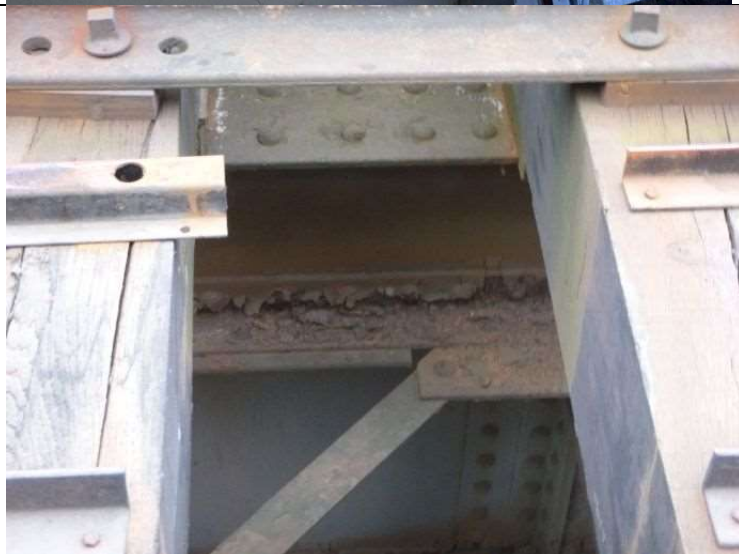
**Obr. 177 – Vady PKO, K02**

Delaminace PKO na horních podélnících, styčnicích a příčném diagonálním ztužení v rovině horního ztužení

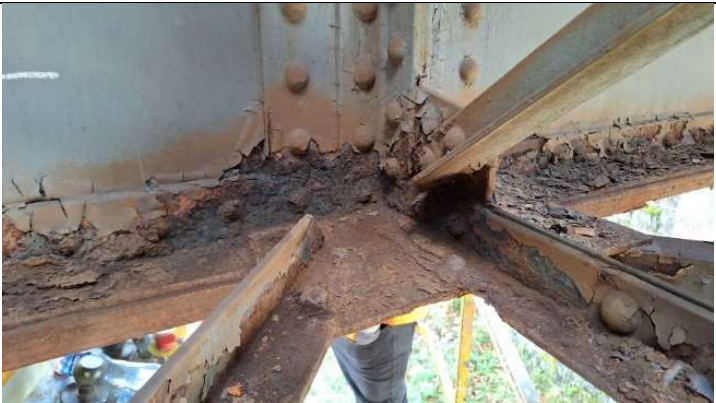
| | <p><b>Obr. 178 – Vady PKO, K02</b></p> <p>Delaminace PKO v místě styku;<br/>odkorodování nátěru a následná koroze ocelových prvků</p> |

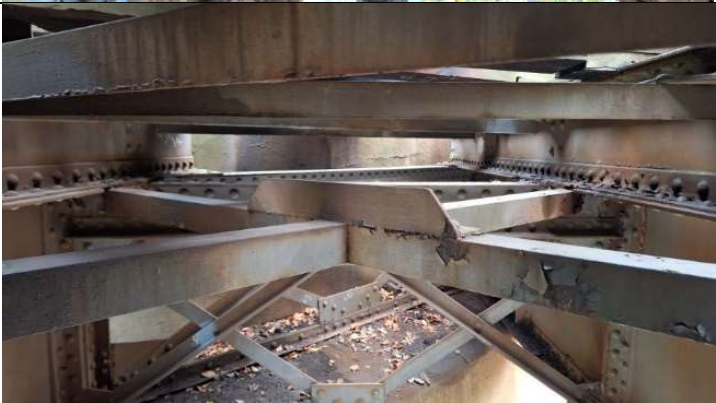
| | <p><b>Obr. 179 – Vady PKO, K02</b></p> <p>Delaminace PKO v rovině horního ztužení a ztužení podélníků</p> |

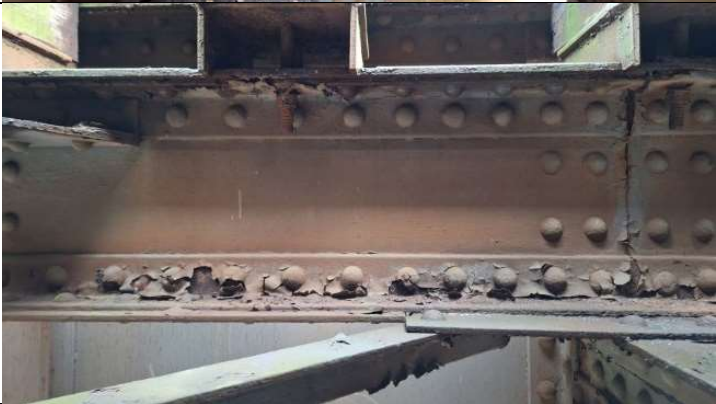
| | <p><b>Obr. 180 – Vady PKO, K02</b></p> <p>Delaminace PKO v rovině horního ztužení a ztužení podélníků</p> |

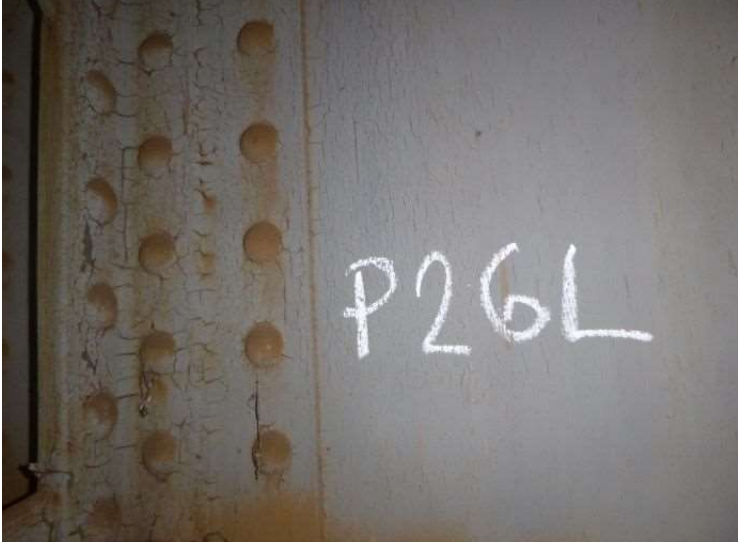
| | <p><b>Obr. 183 – Vady PKO, K02</b></p> <p>Praskání nátěru – vyskytuje se nesouvisle po celé konstrukci</p> |

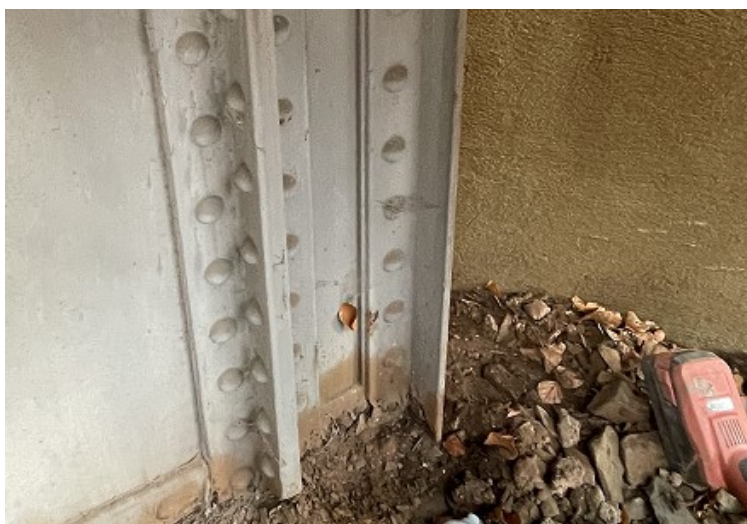
*Obr. 186 - Snímek odběrového místa korozních produktů K1*

Dle vizuálního zhodnocení stavu ocelových profilů je zřejmé, že se jedná o elektrochemické korozní poškození oceli. Anodickou korozní reakcí je oxidace železa na  $\text{Fe}^{\text{II/III}}$  a katodickou (depolarizační reakcí) reakcí je redukce atmosférického kyslíku na  $\text{OH}^-$  anionty. Je zřejmé, že korozní produkty jsou hutné a plně krystalické. Již při odběrech vzorků bylo zřejmé, že jejich skladba je dvoufázová, vnější vrstvu tvoří polymorfní modifikace  $\text{FeO}(\text{OH})$ . Vnitřní vrstva korozních produktů byla tvořena velmi hrubou skladbou z magnetitu  $\text{Fe}_3\text{O}_4$ . Na povrchu oceli nebyl zřejmý významný „pitting“, tj. důlkové korozní poškození. Vzniklé velmi drobné důlky jsou způsobeny jednoznačně činností článků s diferenční aerací.

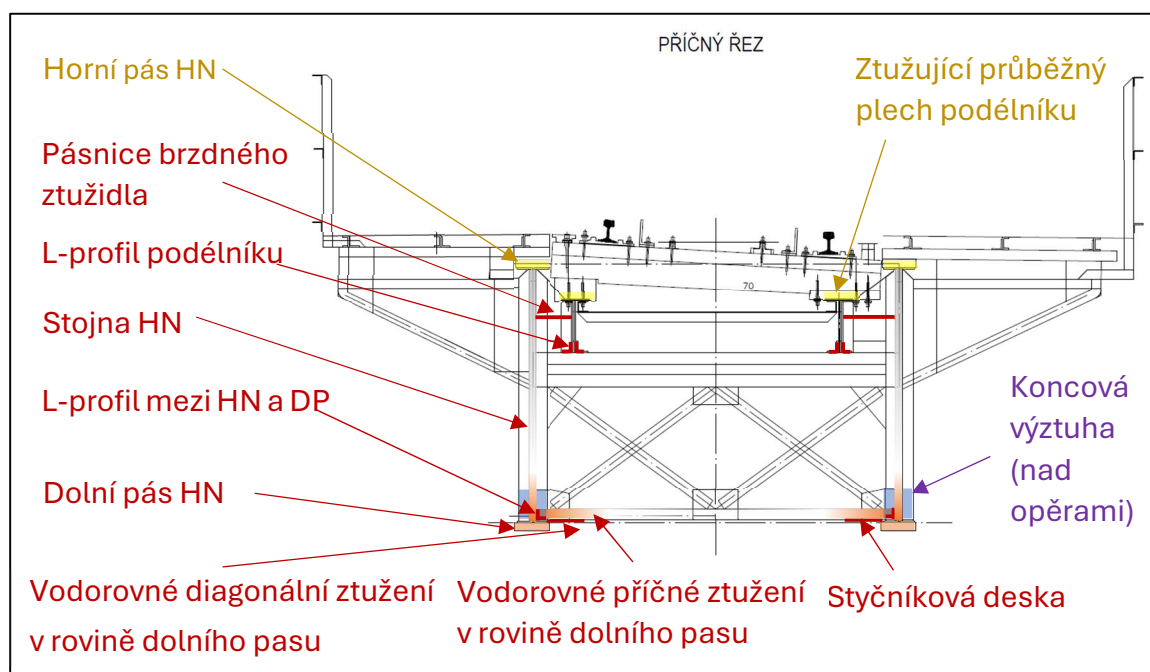
Obr. 194 – Vyznačení prvků a oblastí s nejvýraznějším korozním oslabením

Nejvýraznější korozní oslabení, které dosahuje více než 20% tloušťky základního materiálu se vyskytuje u těchto prvků (ve schématech výše vyznačeno červeně):

- styčnickový plech v rovině dolního ztužení, v těchto oblastech je také značné korozní poškození hlav nýtů, které jsou často téměř odkorodovány
- diagonála v rovině dolního ztužení;
- vodorovné příčné ztužení v rovině dolního pasu;
- lokální korozní poškození stojny hlavního nosníku, a to zejména v oblastech napojení styčnicků;
- L-profil mezi hlavním nosníkem a dolní pásnicí, v těchto oblastech je také značné korozní poškození hlav nýtů, které jsou často téměř odkorodovány;
- dolní pásnice hlavního nosníku (jedná se pouze o vrchní průběžný plech dolní pásnice hlavního nosníku);
- pásnice brzdného ztužidla, které se vyskytuje pouze v polích 14 a 24
- koncové výztuhy nad opěrami

Pravděpodobná příčina vzniku korozního poškození je spojena s výskytem nečistot, které stimulují korozní proces. Tomu odpovídá také analýza korozních produktů i místa výskytu tohoto poškození, které je schematicky vyznačeno na příčném řezu, viz Obr. 194. Průměrné korozní oslabení jednotlivých prvků je uvedeno v Tab. 20, případně v Graf 1.

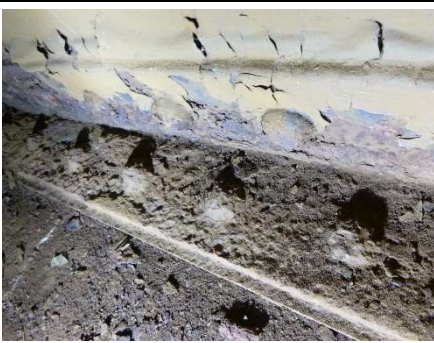
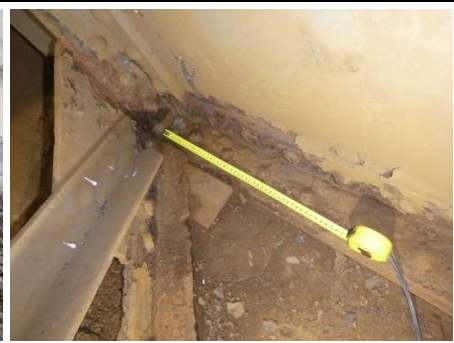
| | | <p><b>Obr. 220 – Místo měření S19, spodní pásnice hlavního nosníku (pole 28, pravá)</b></p> |

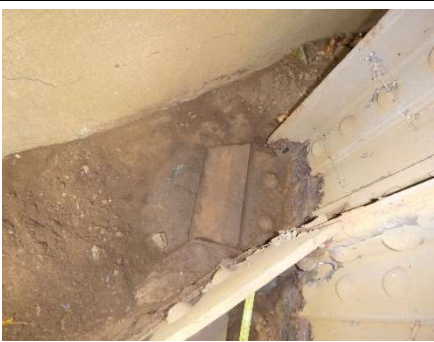
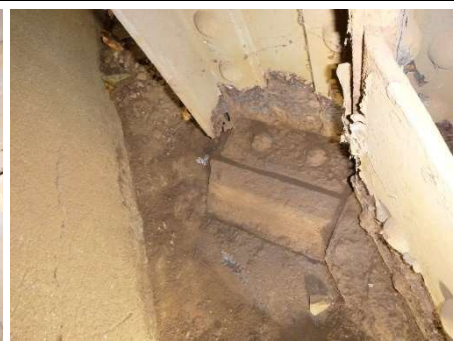
| | | <p><b>Obr. 221 – Místo měření S20, koncová výztuha (osa 29, pravá)</b></p> |

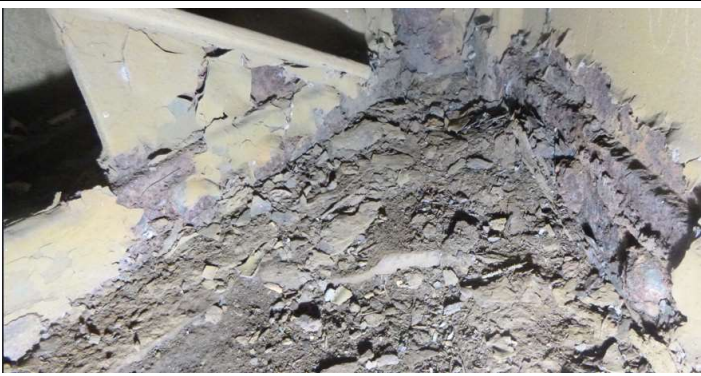
| | | <p><b>Obr. 222 – Místo měření S20, stojina hl. nosníku (osa 29, pravá)</b></p> |

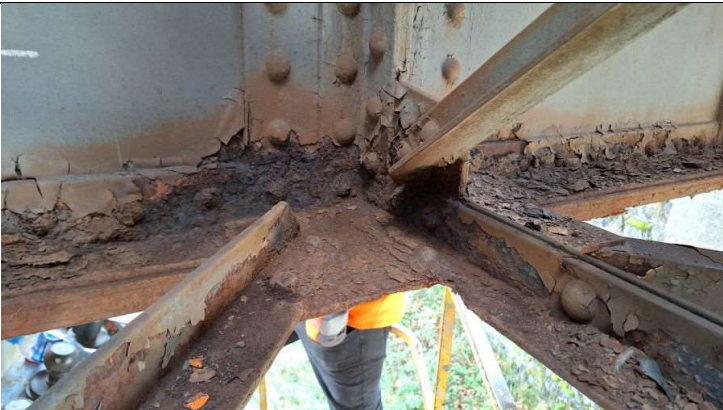
- v místě korozního poškození ocelové konstrukce dochází ke koroznímu poškození hlav nýtových spojů
- nejvýraznější korozní poškození hlav nýtů se vyskytuje v místě dolního podélného pasu hlavního nosníku – spojení L-profilu se spodním ztužením dolního pasu hlavního nosníku; v oblastech napojení styčnickových plechů jsou hlavy nýtů zcela odkorodovány

| | <p><b>Obr. 241 – Vady spojů –<br/>níty</b></p> <p>Korozi poškozené hlavy nýtů</p> |

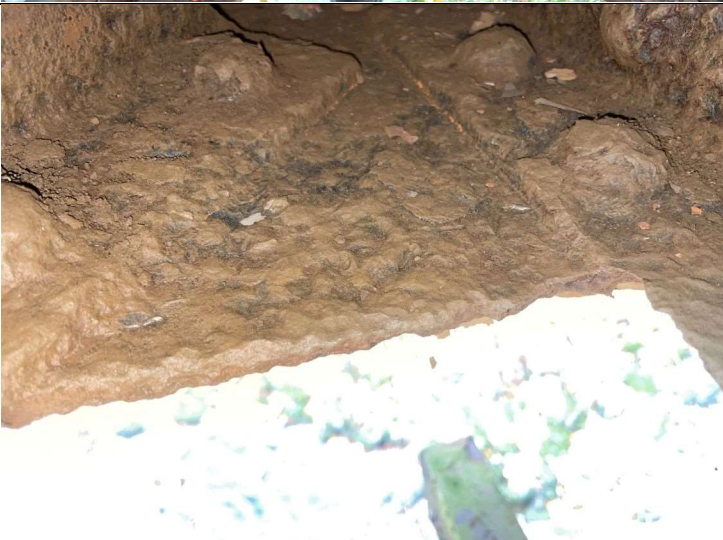
| | <p><b>Obr. 242 – Vady spojů –<br/>níty</b></p> <p>Korozi poškozené hlavy nýtů</p> |

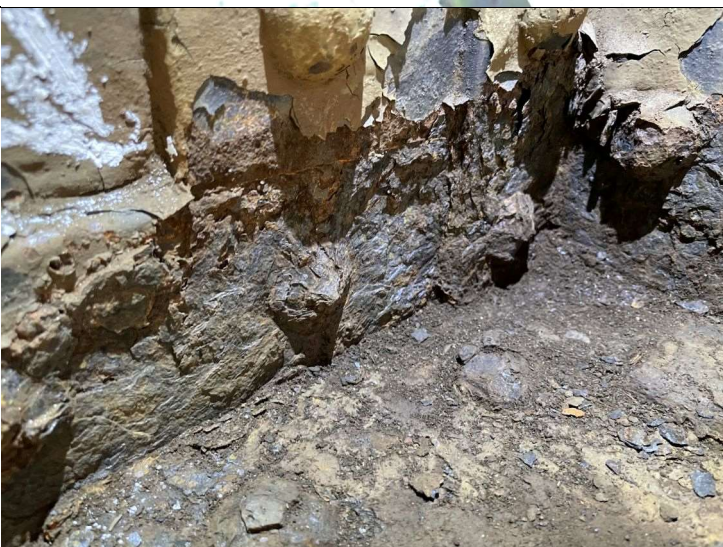
| | <p><b>Obr. 243 – Vady spojů –<br/>níty</b></p> <p>Korozi poškozené hlavy nýtů</p> |

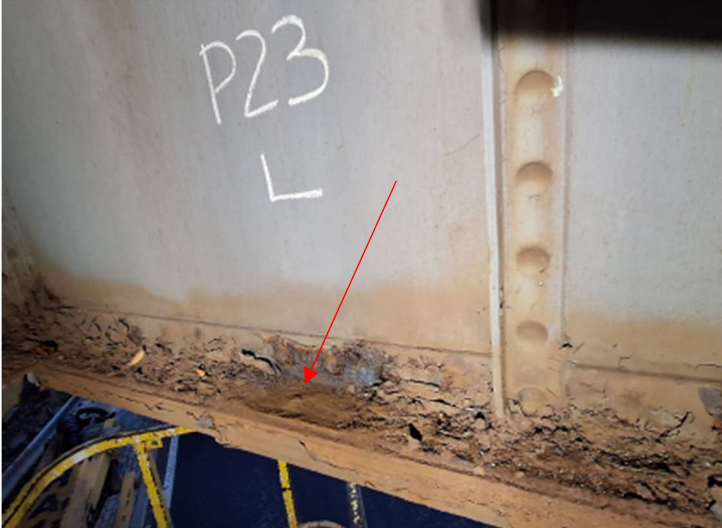
| | <p><b>Obr. 247 – Vady spojů –<br/>nýty</b></p> <p>Téměř odkorodovaná hlava<br/>nýtu – vyskytuje se po celé<br/>konstrukci (vnitřní prostory<br/>NK)</p> |

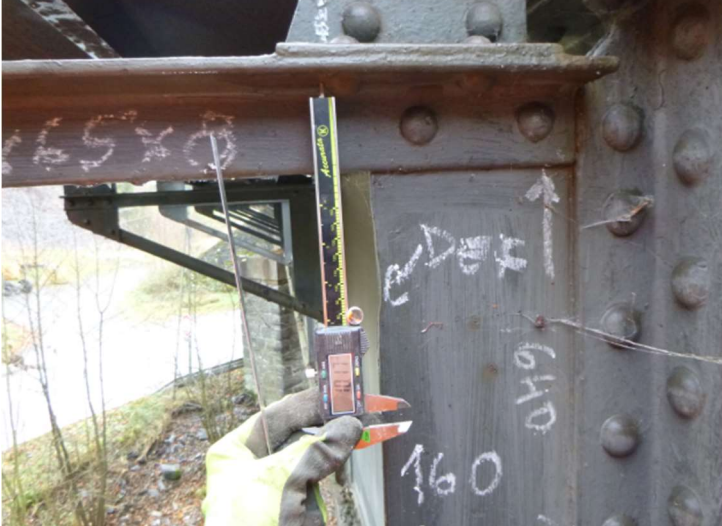
- o v místě uchycení pochozí lávky na konzolu (nad opěrou O01): průměr hlavy nýtu 27 mm, výška hlavy nýtu 10 mm (viz Obr. 248)
  - o v místě napojení L-profilu dolního pasu k hlavnímu nosníku (osa 26): průměr hlavy nýtu 36 mm, výška hlavy nýtu 13 mm

| | <p><b>Obr. 248 – Nýty</b></p> <p>Rozměr hlavy nýtu v místě<br/>uchycení pochozí lávky na<br/>konzoly (nad O01):<br/>průměr hlavy nýtu: 27 mm<br/>výška hlavy nýtu: 10 mm<br/>(měřeno přes nátěr)</p> |

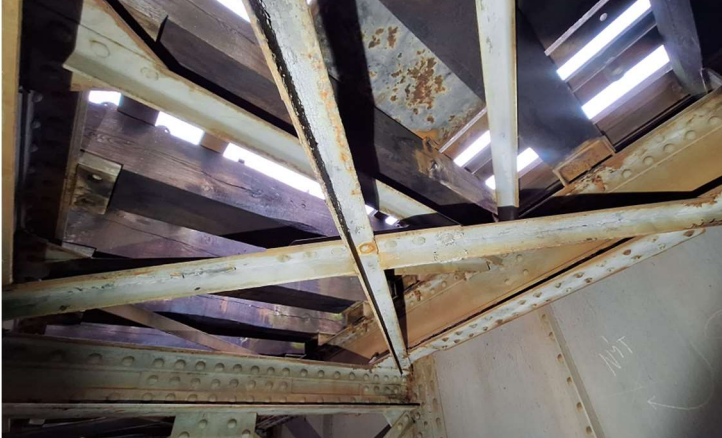
- zatékání v okolí nýtového spoje v poli 26 viz Obr. 249

| | <p><b>Obr. 249 – Koroze okolo<br/>hlavy nýtu</b></p> <p>Pole 26</p> |

- koroze hlav nýtových spojů je patrná také na horní pásnici hlavního nosníku – po odkrytí podlahových plechů;
- zatékání v okolí nýtového spoje v poli 26 viz Obr. 249

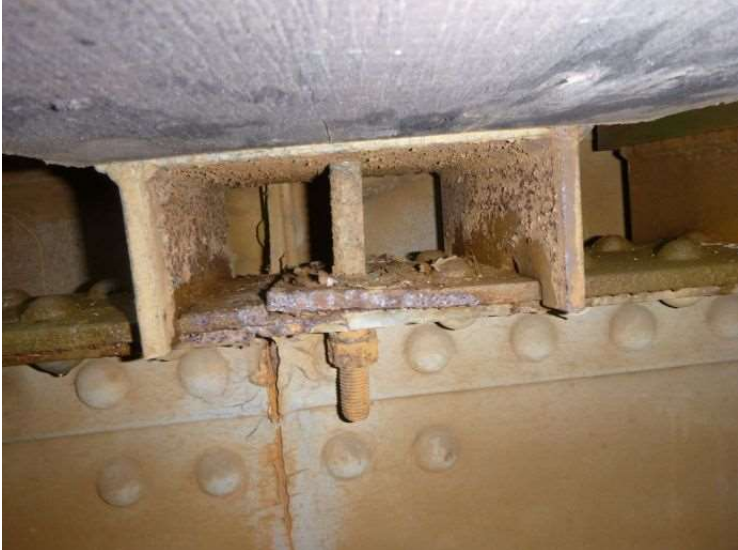
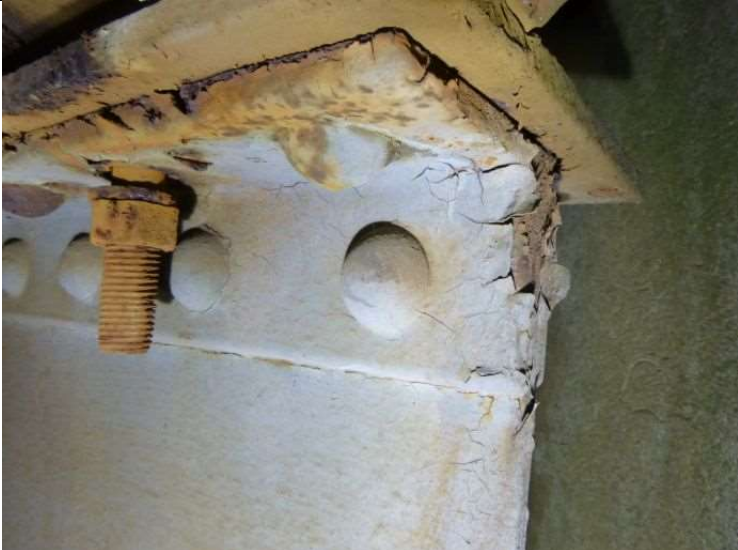
| | <p><b>Obr. 250 – Vady spojů – šrouby</b></p> <p>Povolené šroubové spoje</p> |

- **šroubové spoje** pro uchycení dřevěných mostnic k podélníkům, jsou **povolené**; vyskytuje se téměř na celé konstrukci
- **vady svarů** byly lokalizovány **na zábradlí a na pochozí lávce**, viz Obr. 252 a Obr. 253

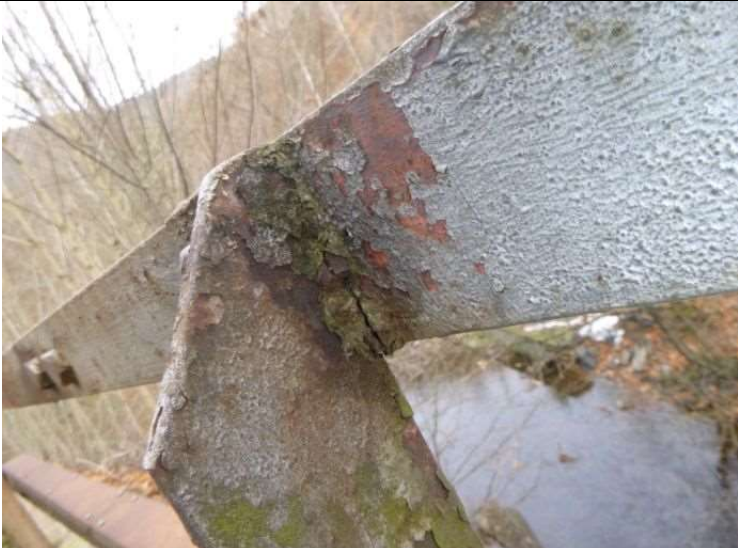
- vady svarů byly lokalizovány na zábradlí a na pochozí lávce, viz Obr. 252 a Obr. 253

| | <p><b>Obr. 252 – Vady spojů – svary</b></p> <p>Prasklý svar zábradlí</p> |
