ČÁSTEČNÝ DIAGNOSTICKÝ PRŮZKUM

železničního mostu v ekm 12,897 (TÚ 2191)
přes řeku Bystřici v DÚ 06 Hlubočky-Mariánské údolí - Hlubočky

most Hlubočky

ekm 12,897

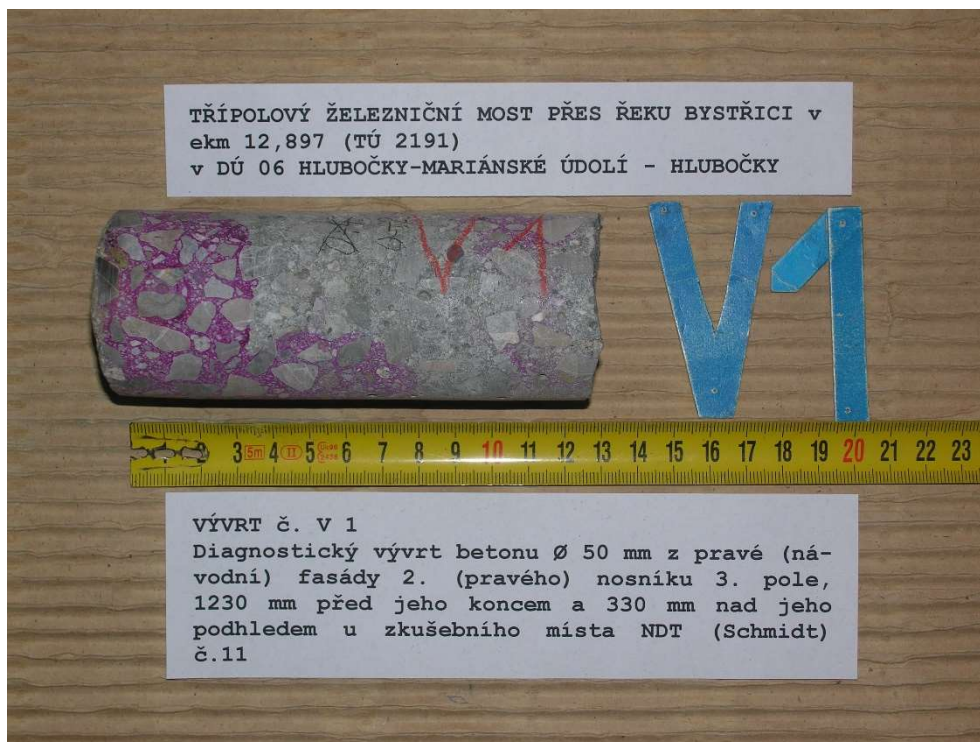
Obr. F62-101 VÝVRT č. V1. Diagnostický vývrt betonu Ø 50 mm z pravé (návodní) fasády 2. (pravého) nosníku 3. pole, 1230 mm před jeho koncem a 330 mm nad jeho podhledem z zkušebního místa NDT (Schmidt) č.11

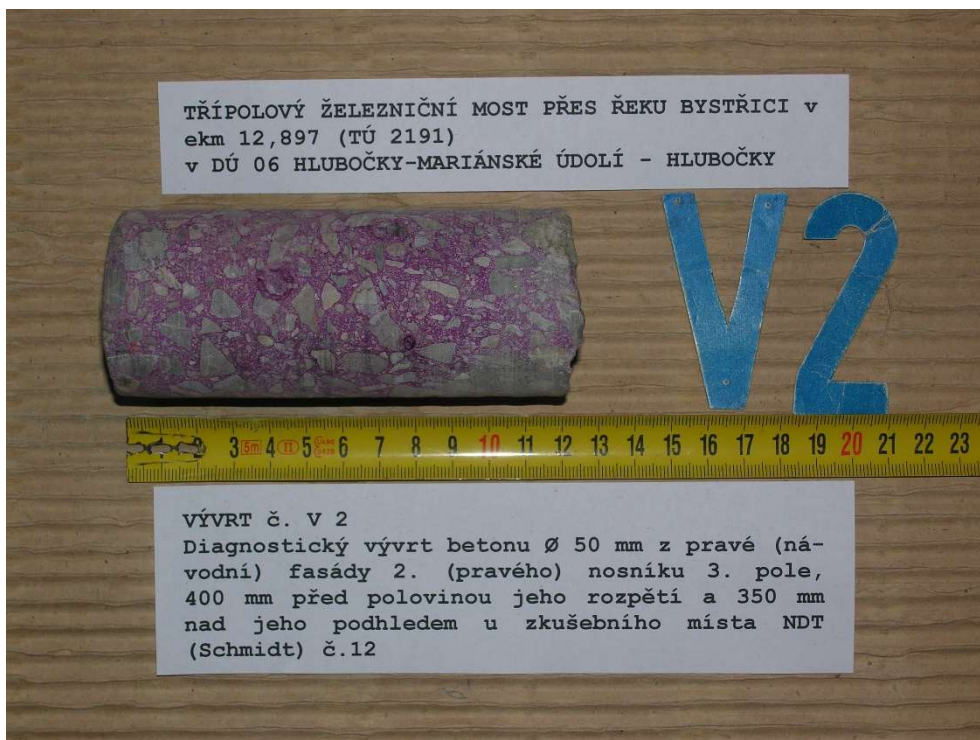
Obr. F62-102 VÝVRT č. V2. Diagnostický vývrt betonu Ø 50 mm z pravé (návodní) fasády 2. (pravého) nosníku 3. pole, 400 mm před polovinou jeho rozpětí a 350 mm nad jeho podhledem u zkušebního místa NDT (Schmidt) č.12

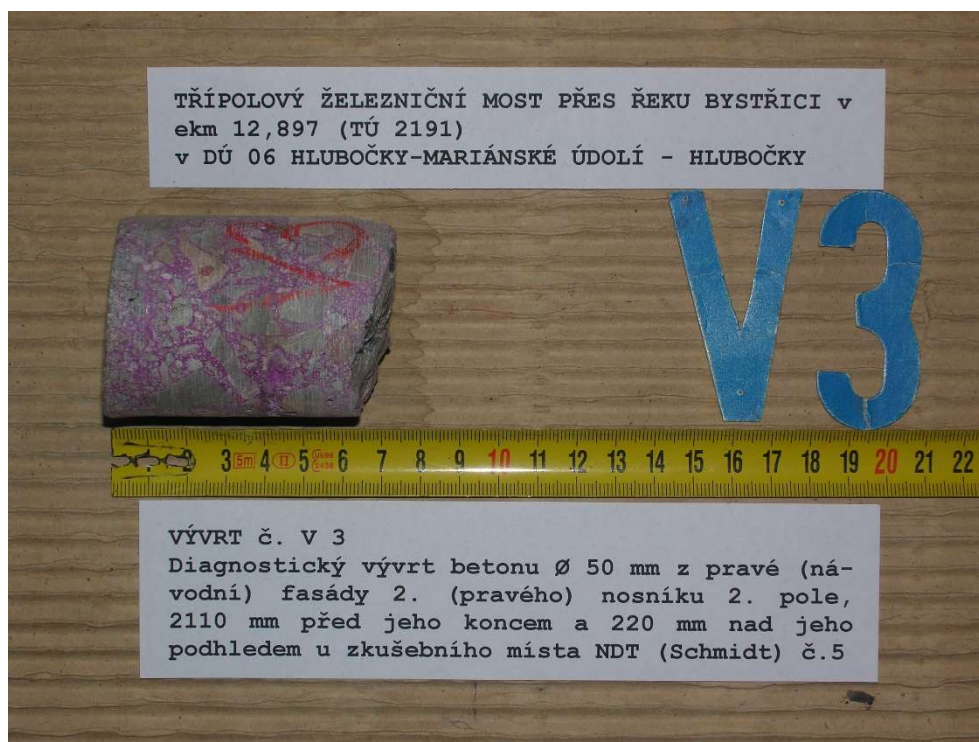
Obr. F62-103 VÝVRT č. V3. Diagnostický vývrt betonu Ø 50 mm z pravé (návodní) fasády 2. (pravého) nosníku 2. pole, 2110 mm před jeho koncem a 220 mm nad jeho podhledem u zkušebního místa NDT (Schmidt) č.5

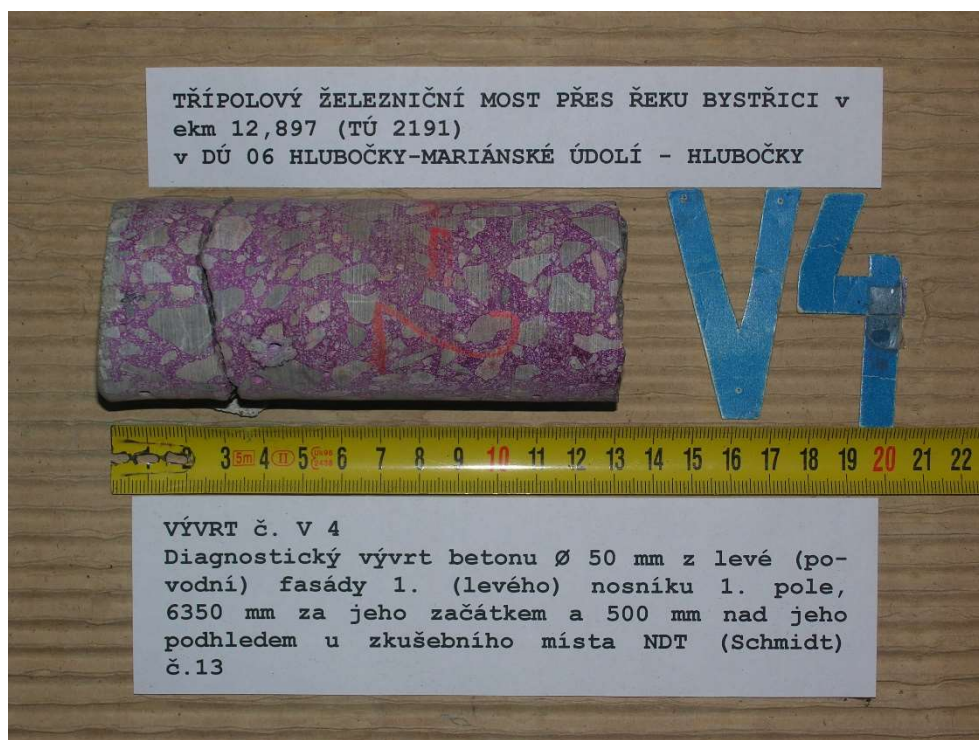
Obr. F62-103 VÝVRT č. V3. Diagnostický vývrt betonu Ø 50 mm z levé (povodní) fasády 1. (levého) nosníku 1. pole, 6350 mm za jeho začátkem a 500 mm nad jeho podhledem u zkušebního místa NDT (Schmidt) č.13

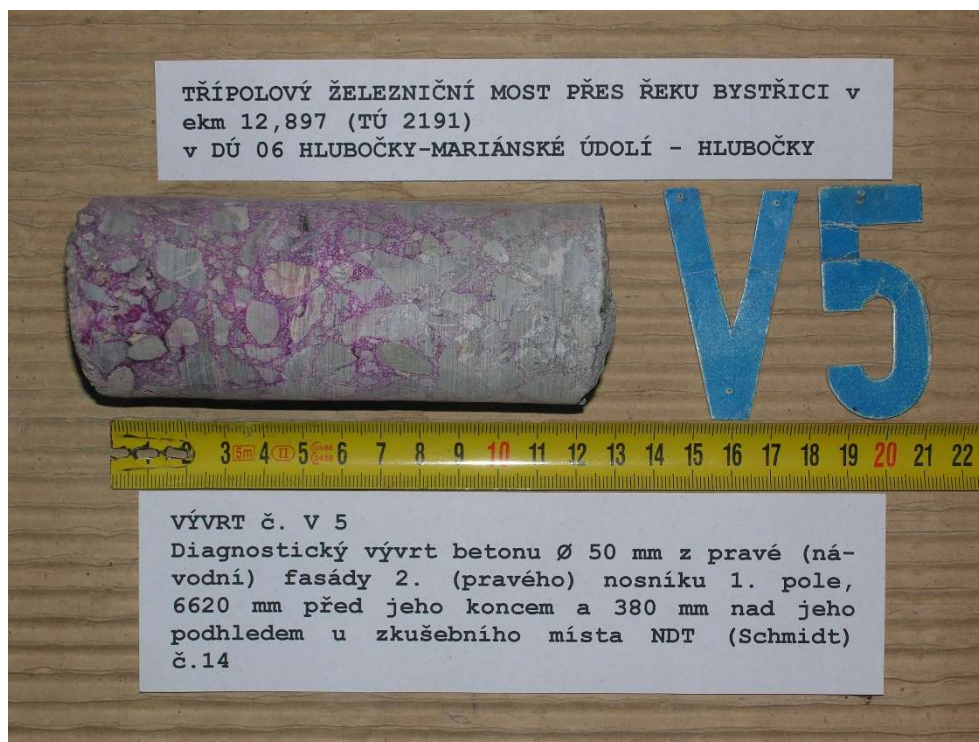
Obr. F62-103 VÝVRT č. V3. Diagnostický vývrt betonu Ø 50 mm z pravé (návodní) fasády 2. (pravého) nosníku 1. pole, 6620 mm před jeho koncem a 380 mm nad jeho podhledem u zkušebního místa NDT (Schmidt) č.14

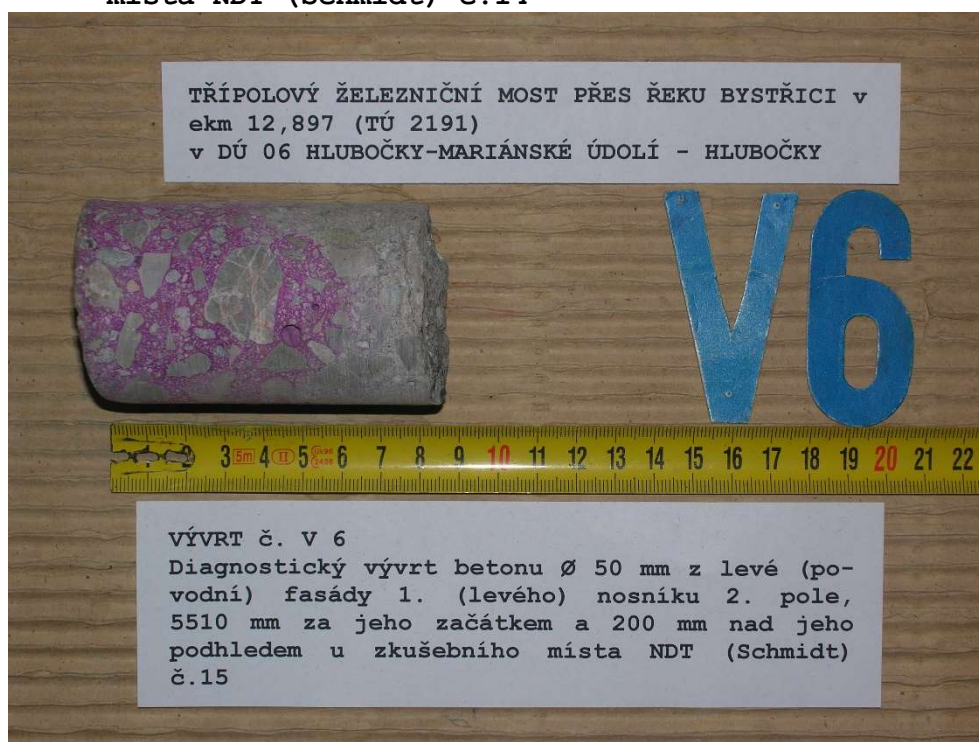
Obr. F62-103 VÝVRT č. V3. Diagnostický vývrt betonu Ø 50 mm z levé (povodní) fasády 1. (levého) nosníku 2. pole, 5510 mm za jeho začátkem a 200 mm nad jeho podhledem u zkušebního místa NDT (Schmidt) č.15

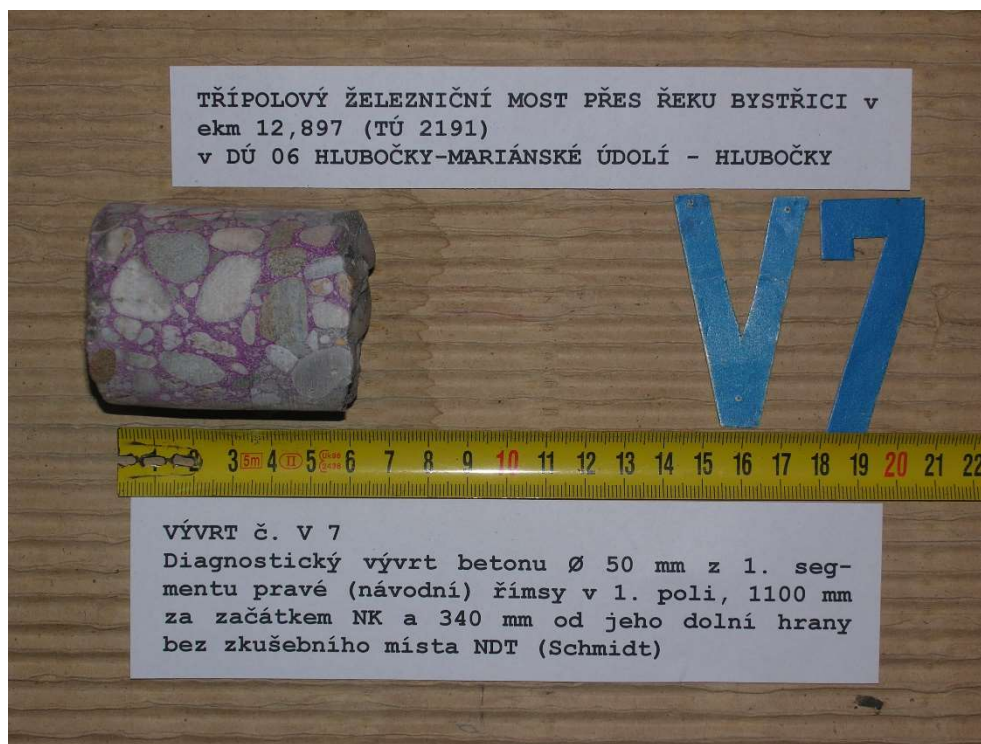
Obr. F62-103 **VÝVRT č. V3.** Diagnostický vývrt betonu Ø 50 mm z 1. seg-
mentu pravé (návodní) římsy v 1. poli, 1100 mm za začá-
tkem NK a 340 mm od jeho dolní hrany bez zkušebního místa
NDT (Schmidt)

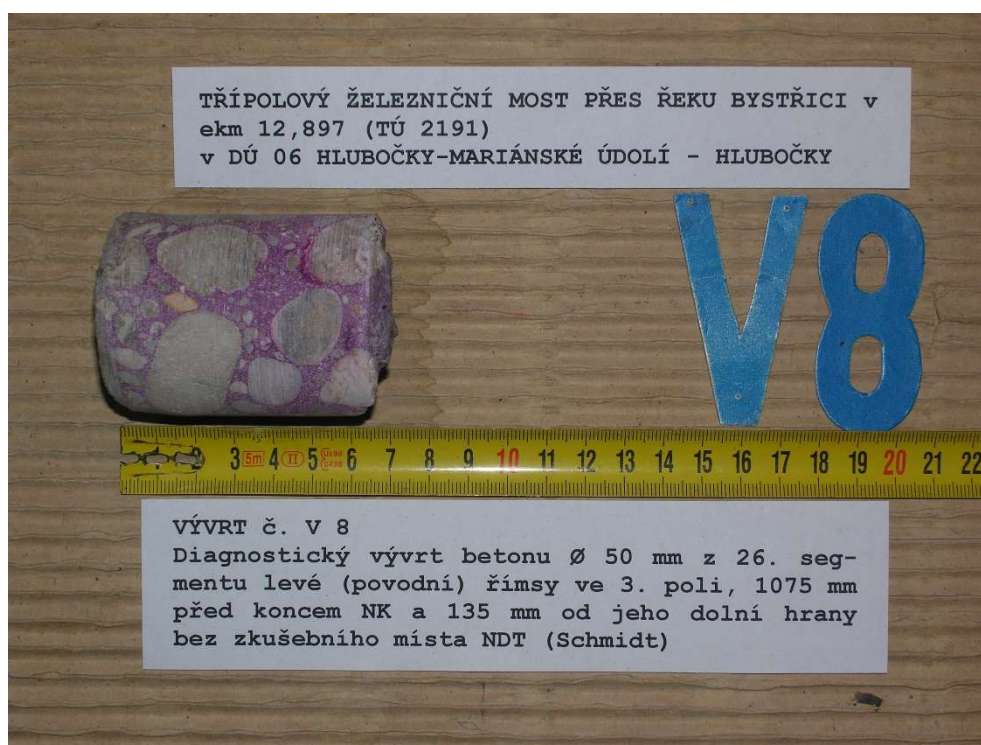
Obr. F62-103 **VÝVRT č. V3.** Diagnostický vývrt betonu Ø 50 mm z 26.
segmentu levé (povodní) římsy ve 3. poli, 1075 mm před
koncem NK a 135 mm od jeho dolní hrany bez zkušebního
místa NDT (Schmidt)

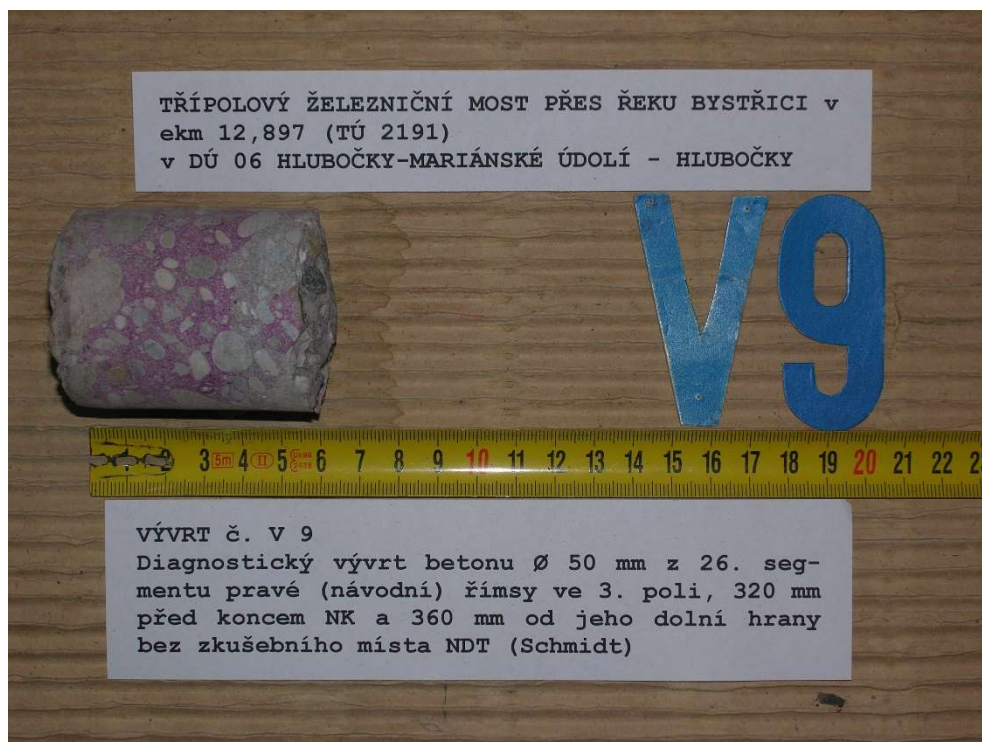
Obr. F62-103 VÝVRT č. V3. Diagnostický vývrt betonu Ø 50 mm z 26. segmentu pravé (návodní) římsy ve 3. poli, 320 mm před koncem NK a 360 mm od jeho dolní hrany bez zkušebního místa NDT (Schmidt)

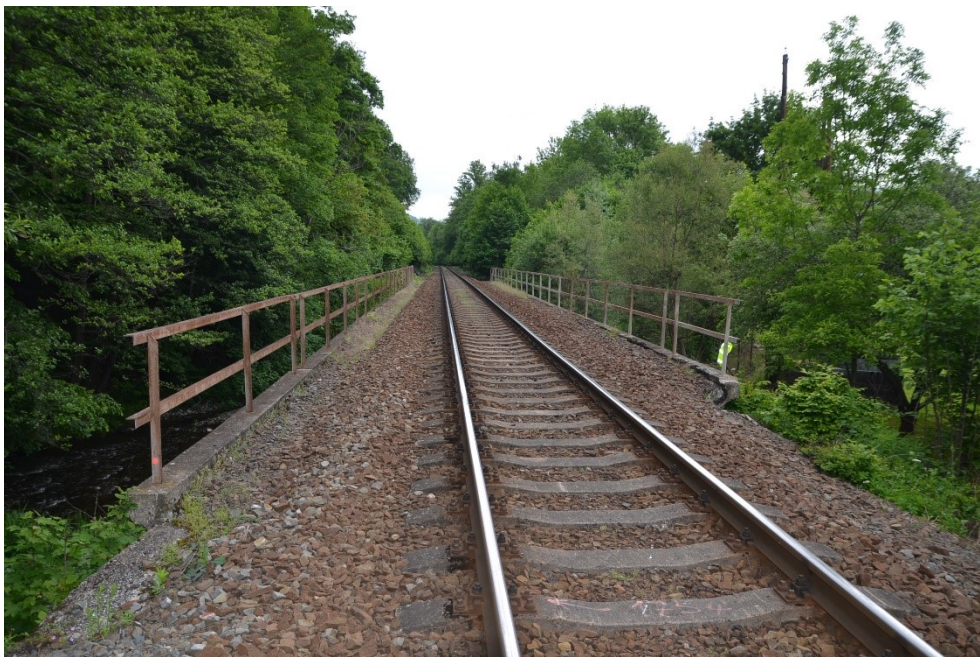
Obr.F62-01 **Průhled osou mostu ve směru staničení. Pohled od Olomouce do Krnova,**

- přemostřovanou překážkou je řeka Bystřice, vpravo je strana návodní, vlevo strana povodní,
- mostní objekt převádí jednokolejnou neelektrifikovanou železniční trať,
- diagnostika železničního svršku nebyla součástí průzkumu.

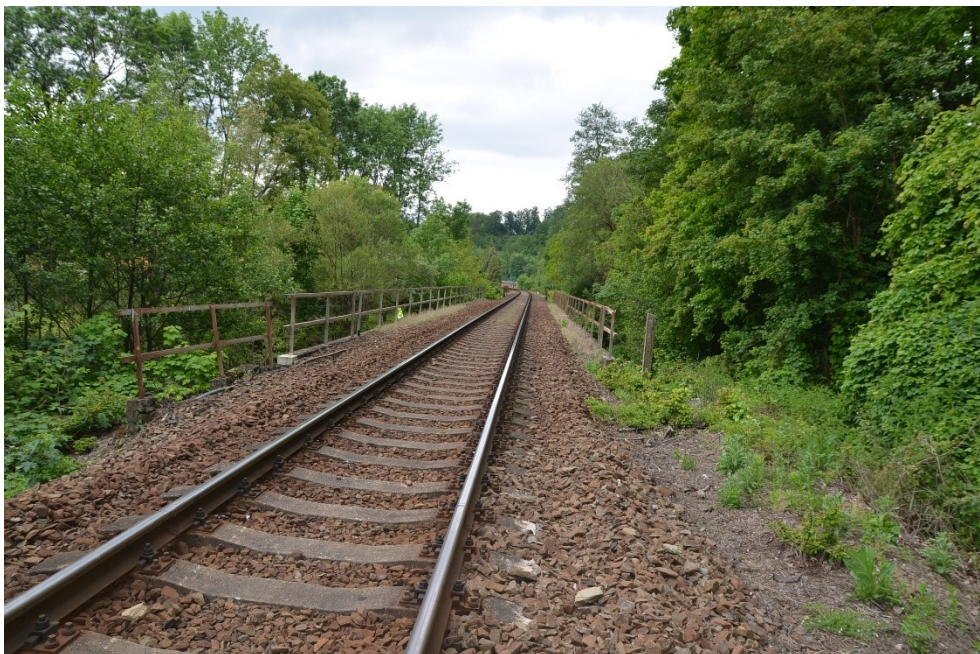
Obr.F62-02 **Průhled osou mostu proti směru staničení. Pohled od Krnova k Olomouci,**

- přemostřovanou překážkou je řeka Bystřice, vpravo je strana povodní, vlevo strana návodní,
- mostní objekt převádí jednokolejnou neelektrifikovanou železniční trať,
- diagnostika železničního svršku nebyla součástí průzkumu.

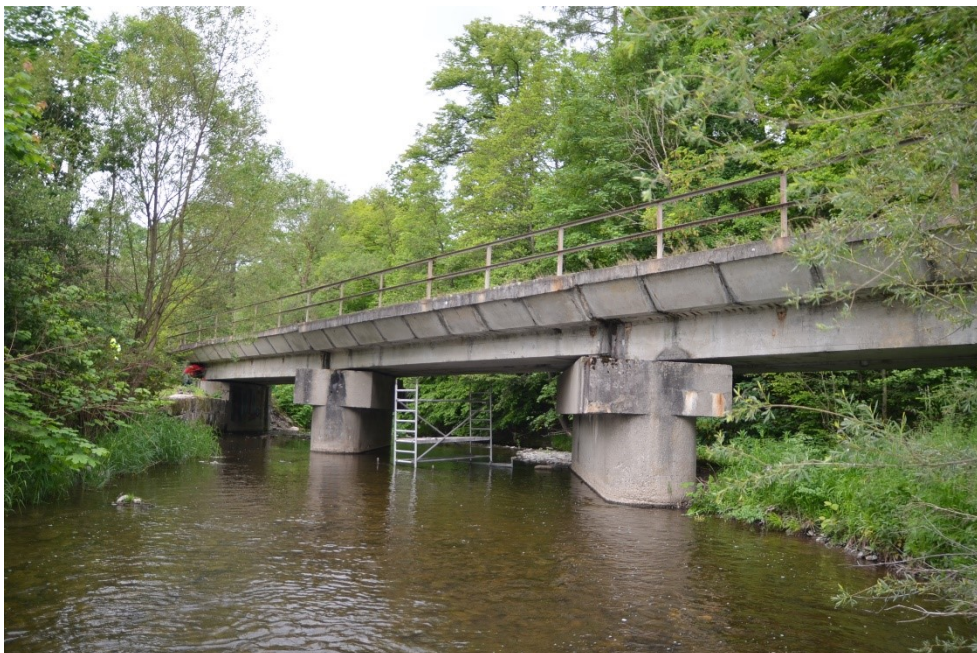
Obr.F62-03 **Pravá návodní strana mostu. Pohled zleva doprava ve směru staničení a po vodě,**

- řeka Bystřice protéká celým prvním a druhým mostním otvorem, třetí otvor je neprůchozí, zarostlý vegetací,
- mostní objekt převádí jednokolejnou železniční trať a překračuje řeku Bystřici,
- nosnou konstrukci tvoří dva komorové předepjaté nosníky v prvním a třetím poli typ „KPD-13,5“, v poli druhém „KPD-12“
- diagnostika spodní stavby nebyla součástí průzkumu.

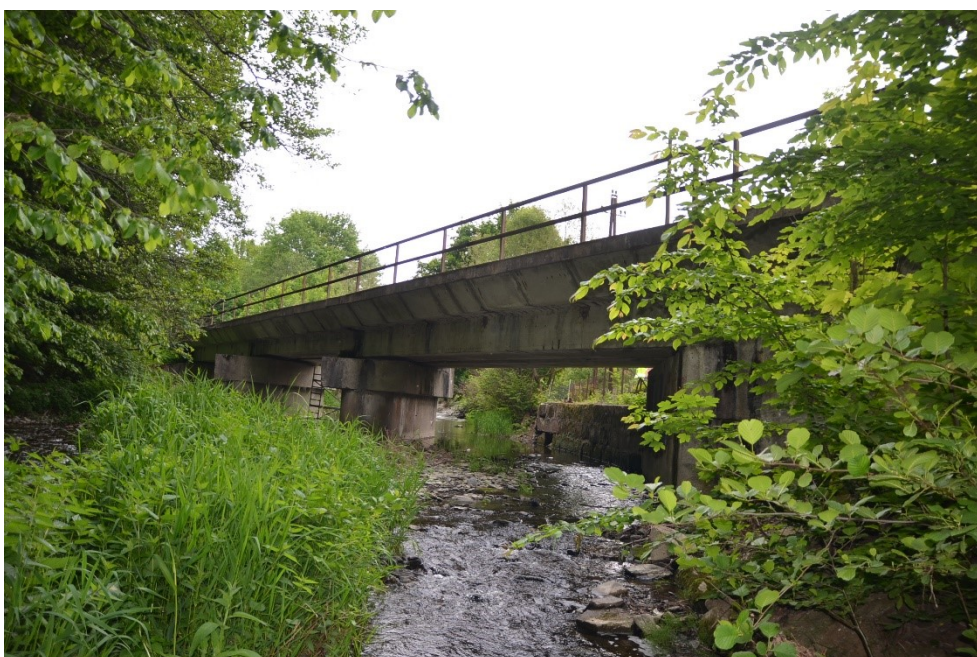
Obr.F62-04 **Levá povodní strana mostu. Pohled zprava doleva, ve směru staničení a proti vodě,**

- řeka Bystřice protéká celým prvním a druhým mostním otvorem, třetí otvor je neprůchozí, zarostlý vegetací,
- mostní objekt převádí jednokolejnou železniční trať a překračuje řeku Bystřici,
- nosnou konstrukci tvoří dva komorové předepjaté nosníky v prvním a třetím poli typ „KPD-13,5“, v poli druhém „KPD-12“
- diagnostika spodní stavby nebyla součástí průzkumu.

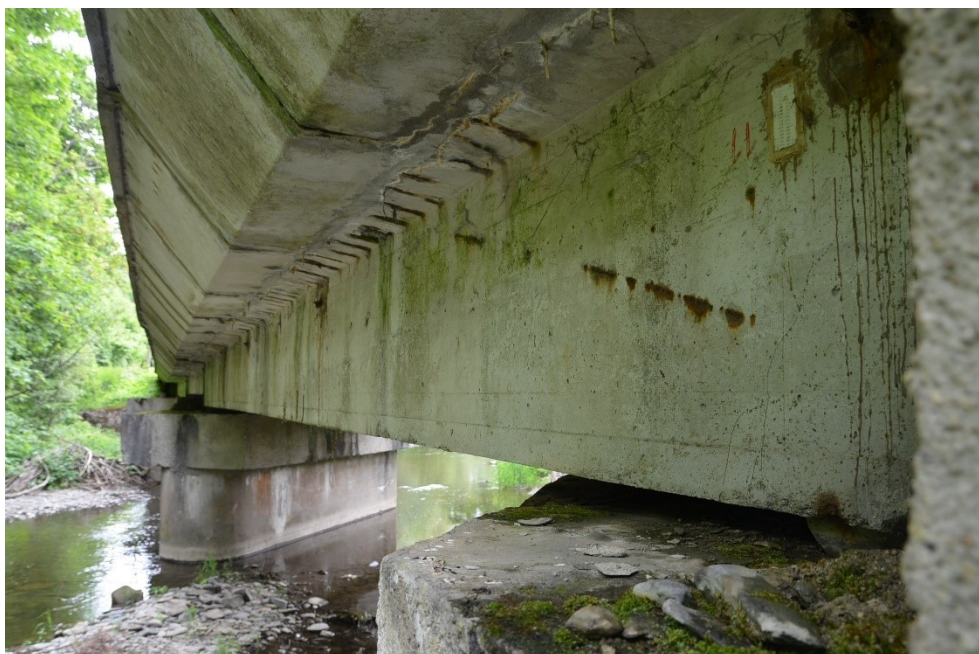
Obr.F62-06 **Levá, povodní fasáda nosníku č.1. Pohled zprava doleva a ve směru staničení,**

- fasáda nosníku se stopami po zatékání, výskyt mikroorganismů, v podélné spáře mezi horní přírubou nosníku a vyloženými konzolami inkrustace, vápenné výluhy a krápníky,
- na horní přírubě i stojině viditelná místa s korodující betonářskou výztuží s nedostatečným krytím,
- na úložném prahu viditelné nánosy nečistot.

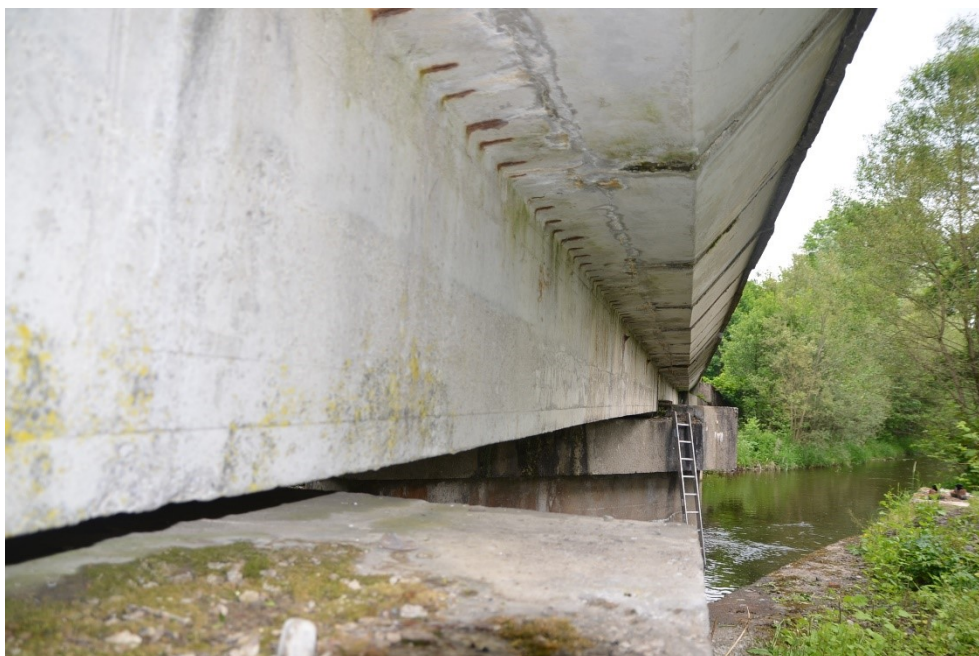
Obr.F62-10 **Pravá, návodní fasáda nosníku č.2. Pohled zleva doprava a ve směru staničení,**

- fasáda nosníku se stopami po zatékání, výskyt mikroorganismů, v podélné spáře mezi horní přírubou nosníku a vyloženými konzolami inkrustace, vápenné výluhy a krápníky,
- na horní přírubě viditelná místa s korodující betonářskou výztuží s nedostatečným krytím,
- na úložném prahu viditelné nánosy nečistot.

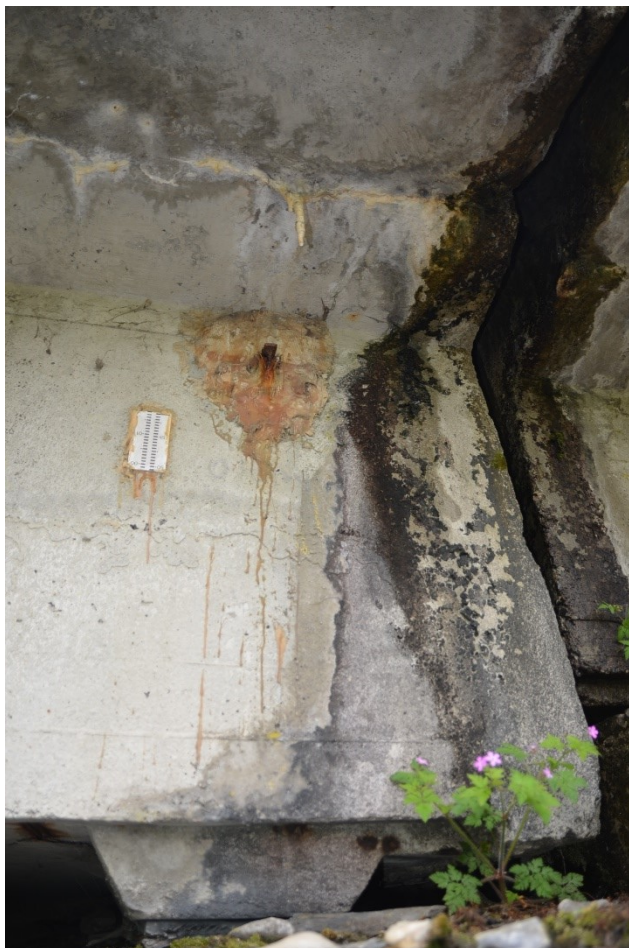
Obr.F62-11

Konec pravé, návodní fasády nosníku č.2 v uložení na druhé podpěře. Pohled zleva doprava ve směru staničení,

- čelo nosníku silně zamáčené, uchycené mikroorganismy, voda se na dobetonávku čela nosníku dostává přes netěsné mostní závěry,
- v podélné spáře mezi horní přírubou nosníku a vyloženými konzolami inkrustace, vápenné výluhy a krápníky,
- na úložném prahu viditelné nánosy nečistot a uchycené mikroorganismy a vegetace, konstantní vlhkost.

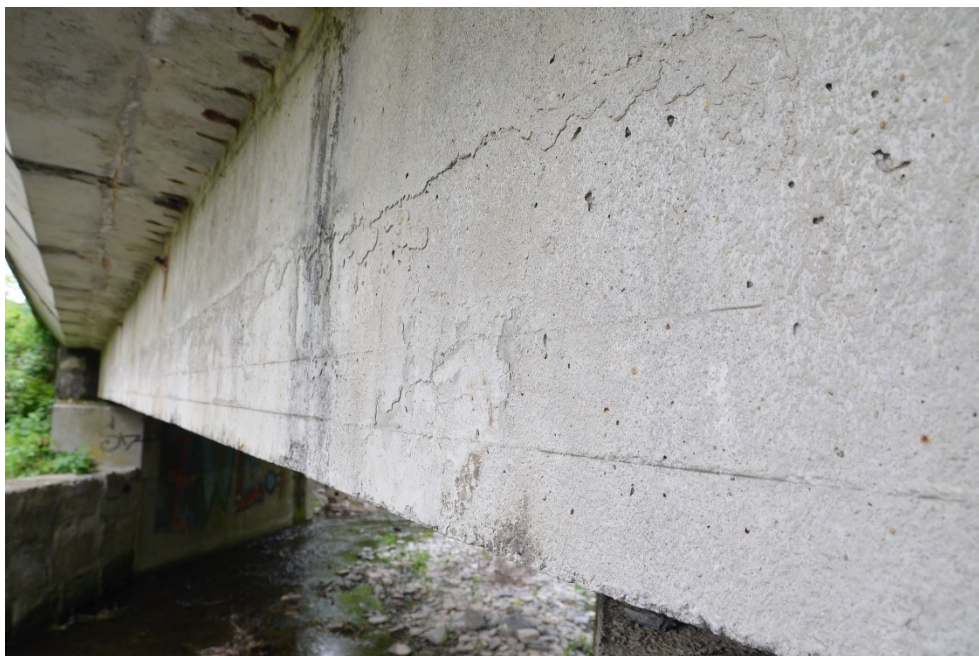
Obr.F62-12 **Pravá, návodní fasáda nosníku č.2. Pohled zprava doleva a proti směru staničení,**

- fasáda nosníku se stopami po zatékání, výskyt mikroorganismů, v podélné spáře mezi horní přírubou nosníku a vyloženými konzolami inkrustace, vápenné výluhy a krápníky,
- na horní přírubě viditelná místa s korodující betonářskou výztuží s nedostatečným krytím.

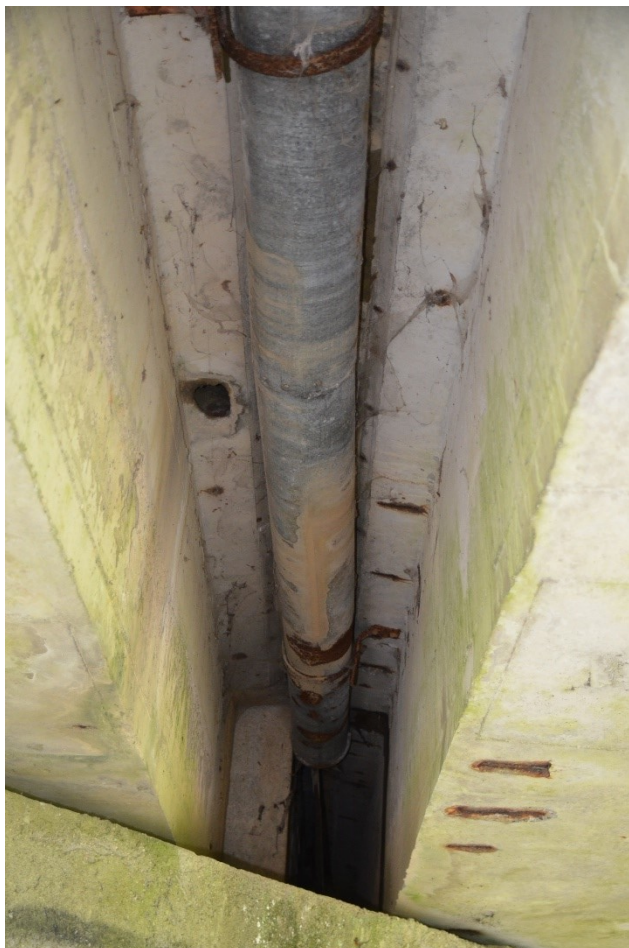
Obr.F62-13

Začátek levé fasády nosníku č.2 (vlevo) a pravé fasády nosníku č. 1 (vpravo) v uložení na první podpěře, olomoucké opěře. Pohled proti směru staničení,

- viditelné stopy po zatékání na fasádě nosníku č.1 v místě montážního otvoru,
- na obou fasádách uchyceny mikroorganismy, díky zvýšené vlhkosti,
- u horních přírub koroze betonářské výztuže s nedostatečným krytím.

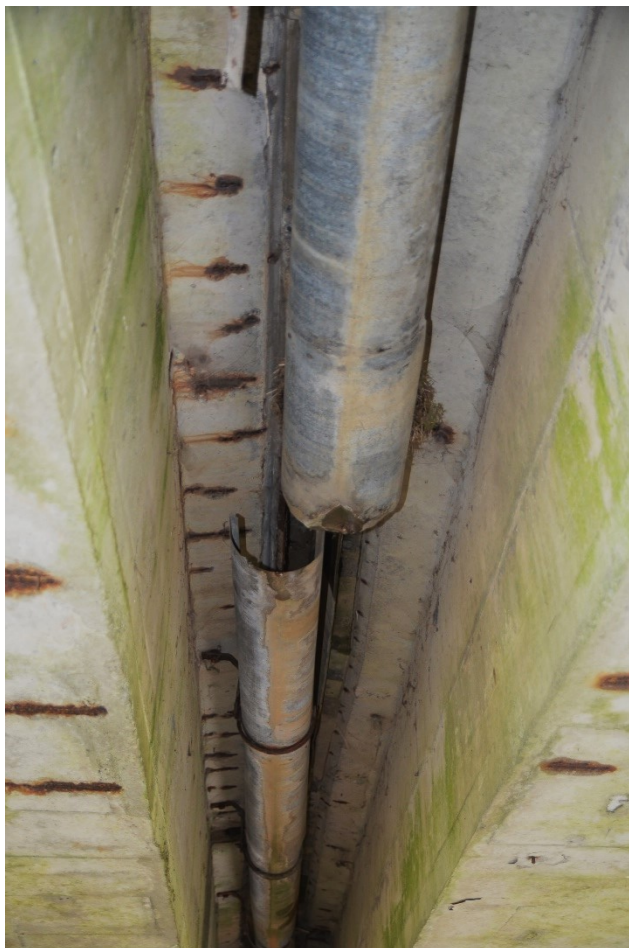
Obr.F62-14

Levá fasáda nosníku č.2 (vlevo) a pravá fasáda nosníku č. 1 (vpravo) v prvním poli. Pohled proti směru staničení,

- na obou fasádách uchyceny mikroorganismy, díky zvýšené vlhkosti,
- u horních přírub koroze betonářské výztuže s nedostatečným krytím.

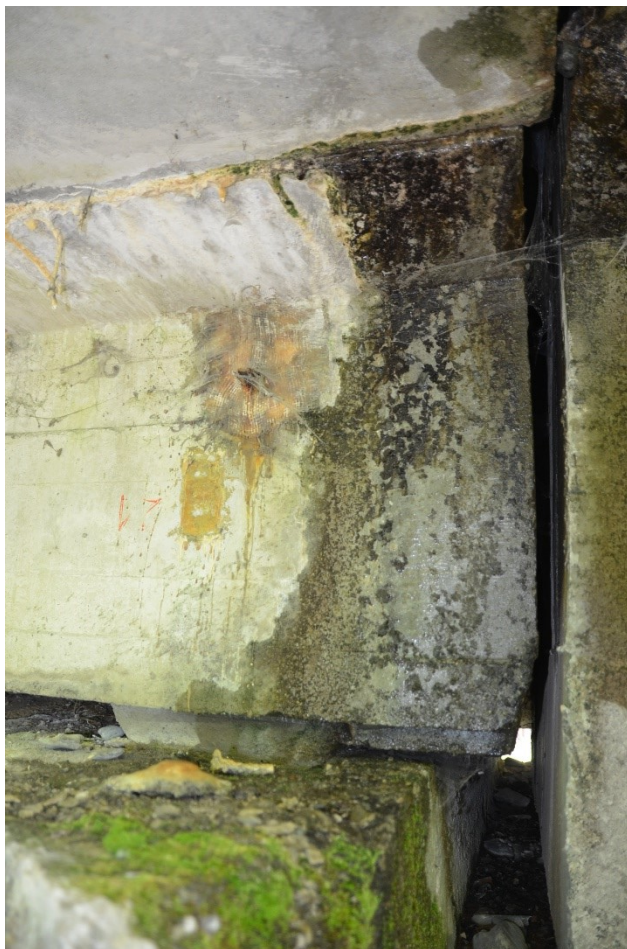
Obr.F62-15

Začátek levé fasády nosníku č.1 v uložení na druhé podpěře. Pohled zprava doleva ve směru staničení,

- čelo nosníku silně zamáčené, uchycené mikroorganismy, voda se na dobetonávku čela nosníku dostává přes netěsné mostní závěry,
- v podélné spáře mezi horní přírubou nosníku a vyloženými konzolami inkrustace, vápenné výluhy a krápníky,
- na úložném prahu viditelné nánosy nečistot a uchycené mikroorganismy a vegetace, konstantní vlhkost.

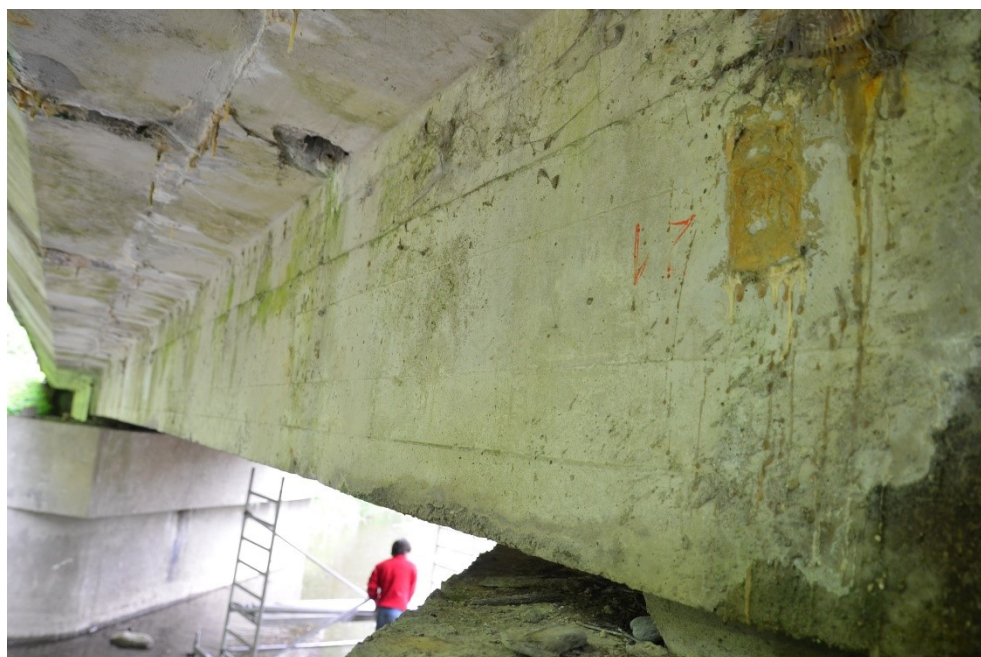
Obr.F62-16 **Levá, povodní fasáda nosníku č.1. Pohled zprava doleva a ve směru staničení,**

- fasáda nosníku se stopami po zatékání, výskyt mikroorganismů,
- v podélné spáře mezi horní přírubou nosníku a vyloženými konzolami inkrustace, vápenné výluhy a krápníky.

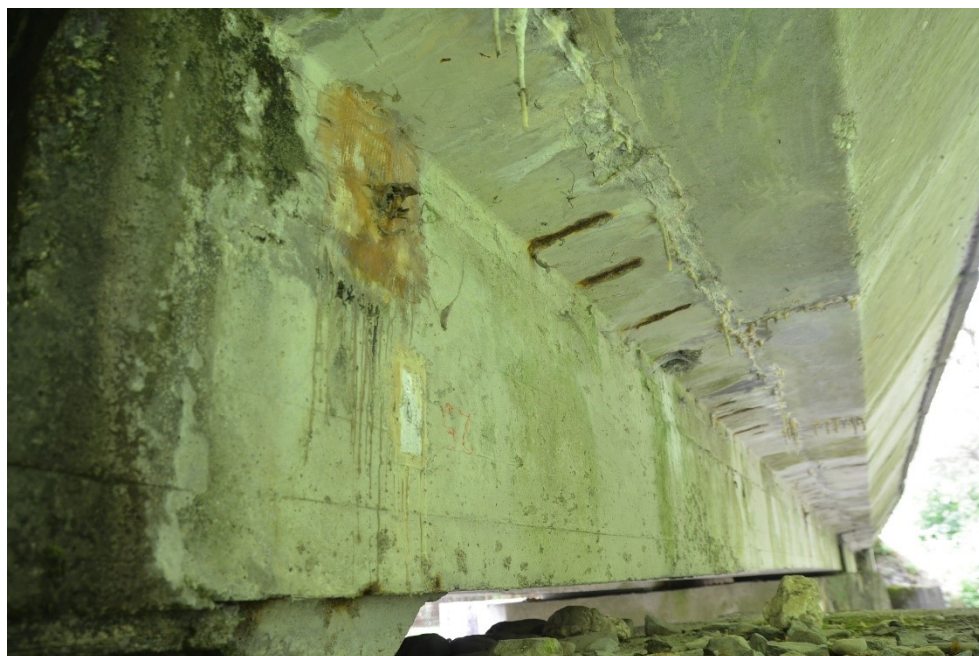
Obr.F62-18 **Levá, povodní fasáda nosníku č.1. Pohled zleva doprava a proti směru staničení,**

- fasáda nosníku se stopami po zatékání, výskyt mikroorganismů,
- v podélné spáře mezi horní přírubou nosníku a vyloženými konzolami inkrustace, vápenné výluhy a krápníky,
- na horní přírubě viditelná místa s korodující betonářskou výztuží s nedostatečným krytím,

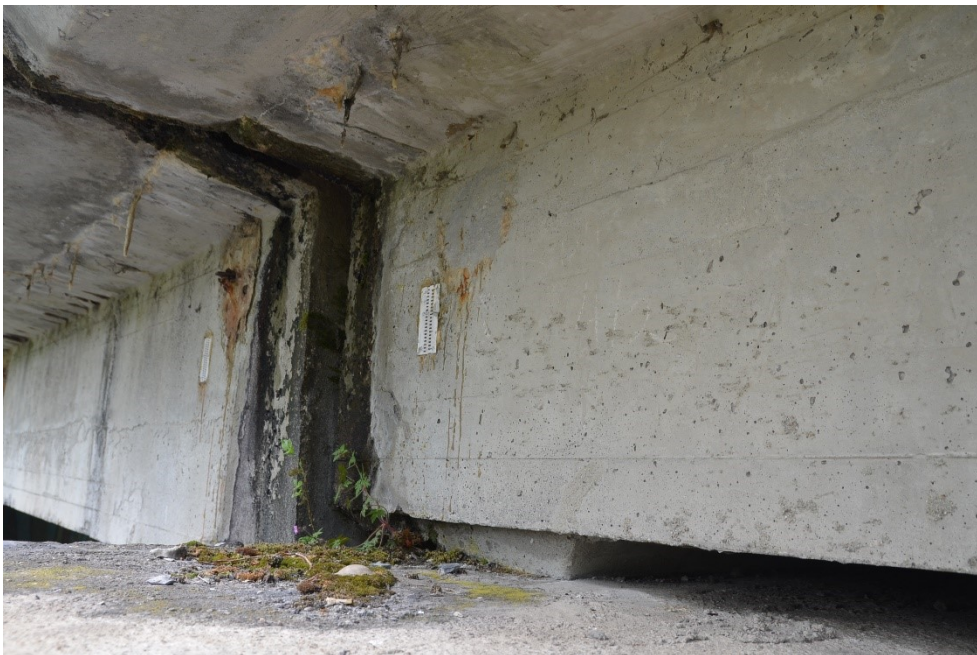
Obr.F62-19 **Začátek pravé, návodní fasády nosníku č.2 v uložení na druhé podpěře. Pohled zprava doleva proti směru staničení,**

- čelo nosníku silně zamáčené, uchycené mikroorganismy, voda se na dobetonávku čela nosníku dostává přes netěsné mostní závěry,
- inkrustace, vápenné výluhy a krápníky v podélné spáře mezi horní přírubou nosníku a vyloženými konzolami,
- na úložném prahu viditelné nánosy nečistot a uchycené mikroorganismy a vegetace, konstantní vlhkost.

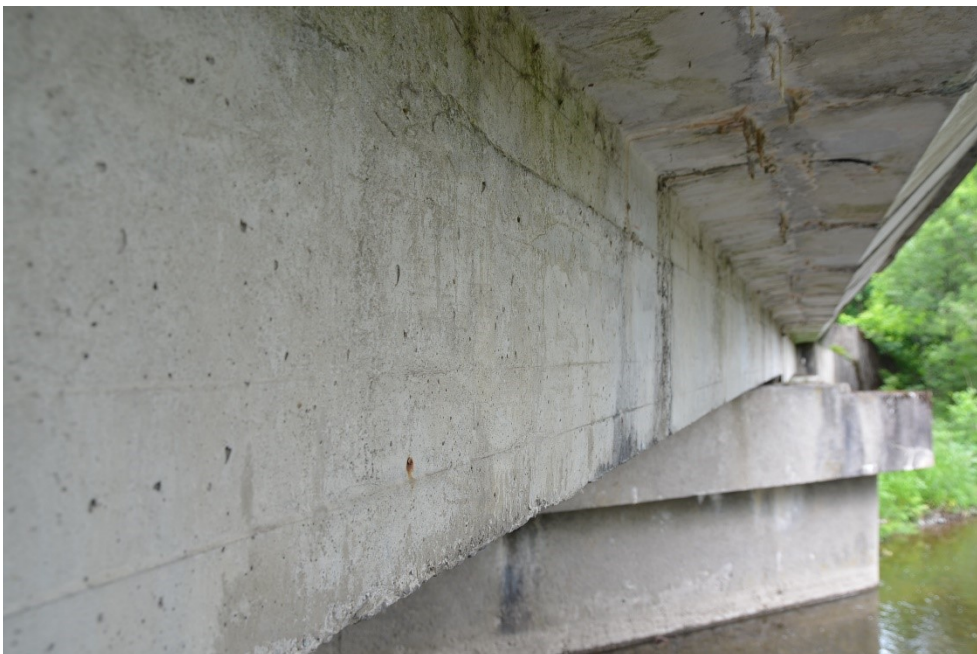
Obr.F62-20 **Pravá, návodní fasáda nosníku č.2. Pohled zleva doprava a ve směru staničení,**

- fasáda nosníku s drobnými stopami po zatékání a občasným výskytem mikroorganismů,
- v podélné spáře mezi horní přírubou nosníku a vyloženými konzolami inkrustace, vápenné výluhy a krápníky,

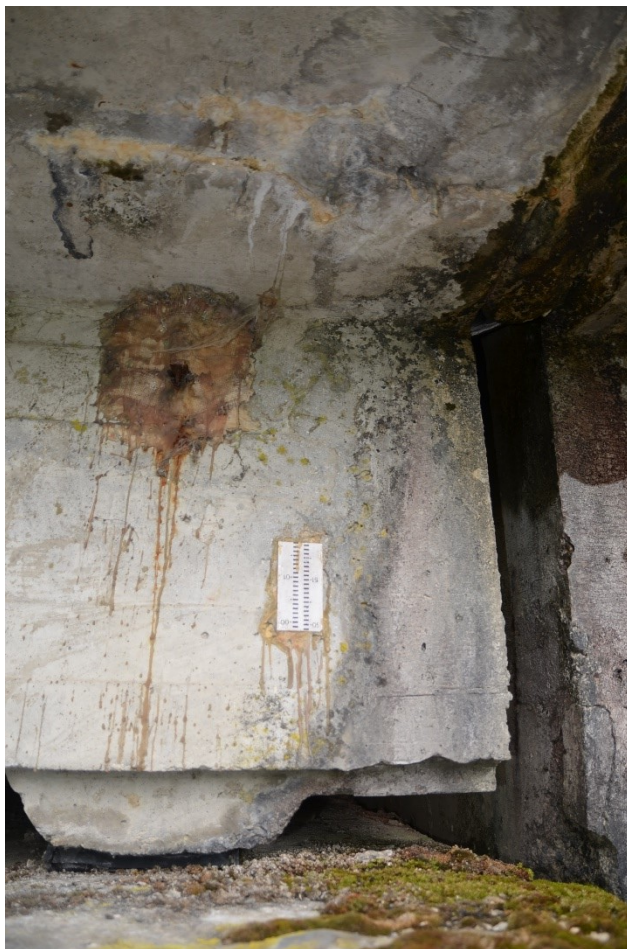
Obr.F62-21

Konec pravé, návodní fasády nosníku č.2 v uložení na třetí podpěře. Pohled zleva doprava ve směru staničení,

- čelo nosníku zamáčené, uchycené mikroorganismy, voda se na dobetonávku čela nosníku dostává přes netěsné mostní závěry,
- v podélné spáře mezi horní přírubou nosníku a vyloženými konzolami inkrustace, vápenné výluhy a krápníky,
- na úložném prahu viditelné nánosy nečistot a uchycené mikroorganismy a vegetace, konstantní vlhkost.

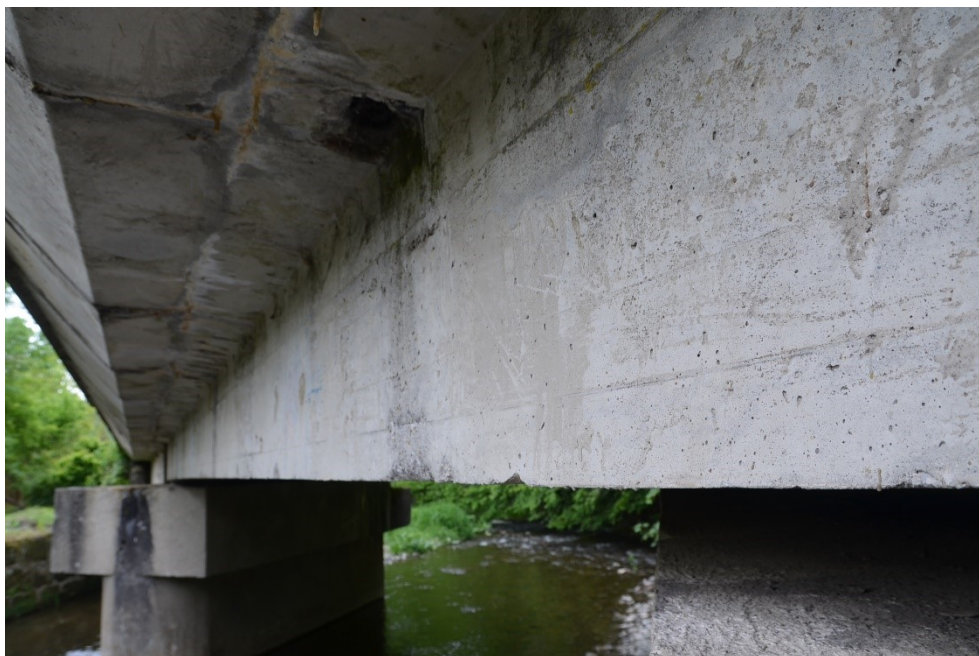
Obr.F62-22 **Pravá, návodní fasáda nosníku č.2. Pohled zprava doleva a proti směru staničení,**

- fasáda nosníku s ojedinělými stopami po zatékání a výskytem mikroorganismů,
- v podélné spáře mezi horní přírubou nosníku a vyloženými konzolami inkrustace, vápenné výluhy a krápníky,

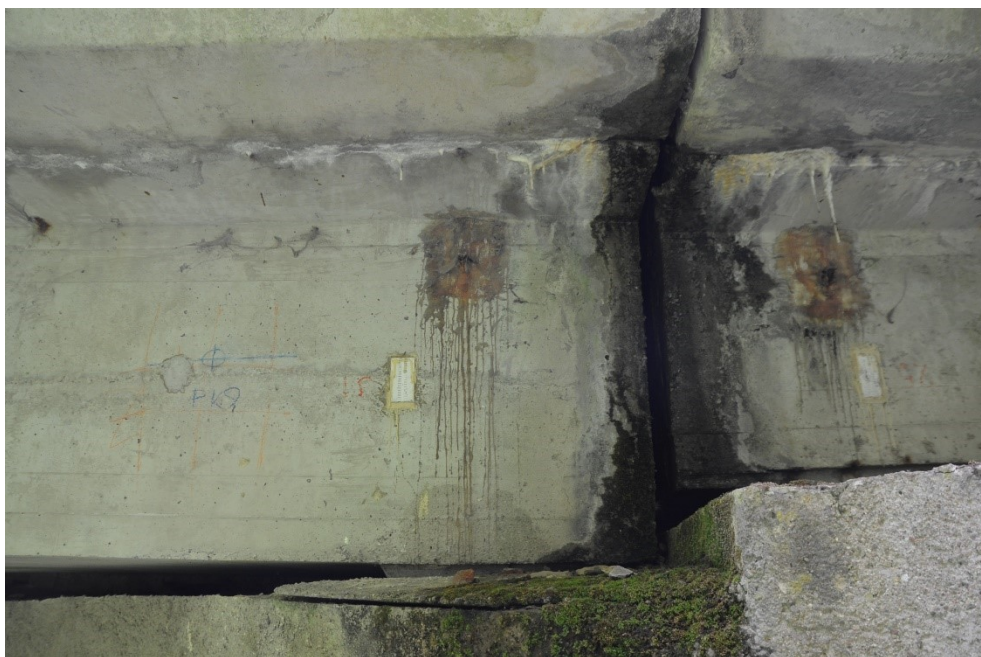
Obr.F62-24 **Začátek levé, povodní fasády nosníku č.1 v uložení na třetí podpěře. Pohled zprava doleva ve směru staničení,**

- čelo nosníku silně zamáčené, uchycené mikroorganismy, voda se na dobetonávku čela nosníku dostává přes netěsné mostní závěry,
- inkrustace, vápenné výluhy a krápníky v podélné spáře mezi horní přírubou nosníku a vyloženými konzolami,
- v místě stop zatékání ke zvedanému kabelovému kanálku provedena sonda k předpínací výztuži S18 (na obr. značení Pk9),
- na úložném prahu viditelné nánosy nečistot a uchycené mikroorganismy a vegetace, konstantní vlhkost.

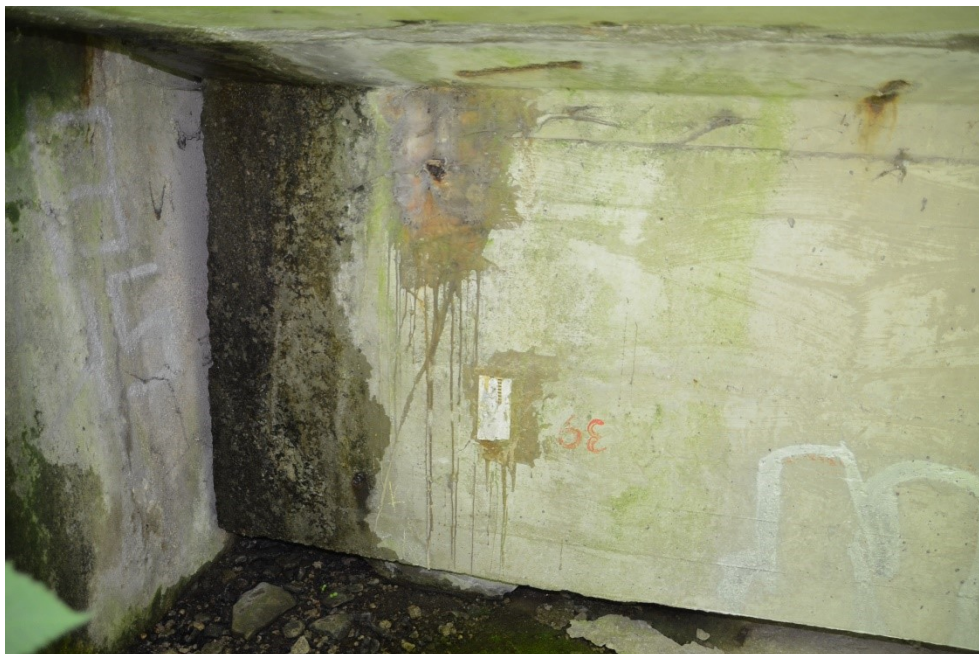
Obr.F62-26 **Konec levé, povodní fasády nosníku č.1 v uložení na čtvrté podpěře, krnovské opěře. Pohled zprava doleva ve směru staničení,**

- čelo nosníku silně zamáčené, uchycené mikroorganismy, voda se na dobetonávku čela nosníku dostává přes netěsné mostní závěry,
- na úložném prahu viditelné nánosy nečistot a uchycené mikroorganismy a vegetace, konstantní vlhkost.

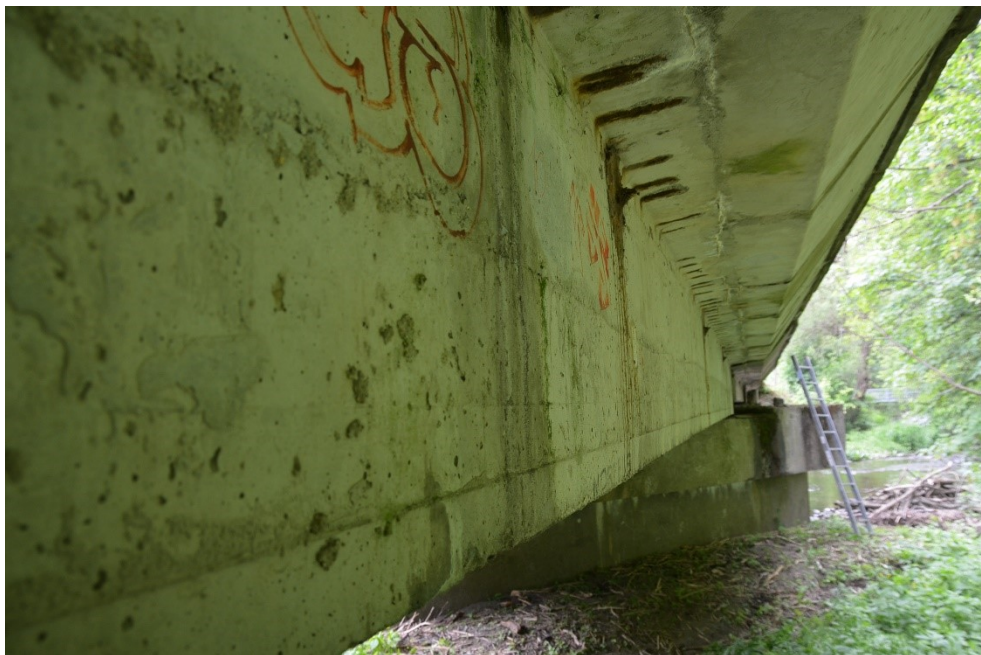
Obr.F62-27 **Levá, povodní fasáda nosníku č.1. Pohled zleva doprava a proti směru staničení,**

- fasáda nosníku se stopami po zatékání, výskyt mikroorganismů,
- v podélné spáře mezi horní přírubou nosníku a vyloženými konzolami inkrustace, vápenné výluhy a krápníky,
- na horní přírubě viditelná místa s korodující betonářskou výztuží s nedostatečným krytím,

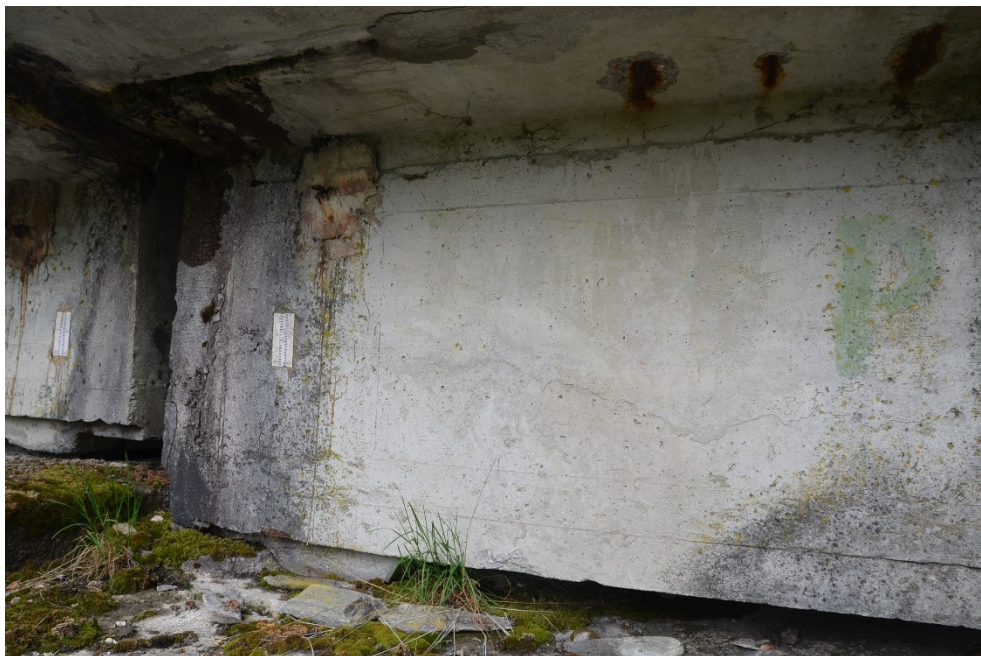
Obr.F62-28 **Začátek pravé, návodní fasády nosníku č.2 v uložení na třetí podpěře. Pohled zprava doleva proti směru staničení,**

- čelo nosníku zamáčené, uchycené mikroorganismy, voda se na dobetování čela nosníku dostává přes netěsné mostní závěry,
- na horní přírubě viditelná místa s korodující betonářskou výztuží s nedostatečným krytím,
- na úložném prahu viditelné nánosy nečistot a uchycené mikroorganismy a vegetace, konstantní vlhkost.
