ČÁSTEČNÝ DIAGNOSTICKÝ PRŮZKUM

železničního mostu v ekm 12,897 (TÚ 2191)
přes řeku Bystřici v DÚ 06 Hlubočky-Mariánské údolí - Hlubočky

most Hlubočky

ekm 12,897

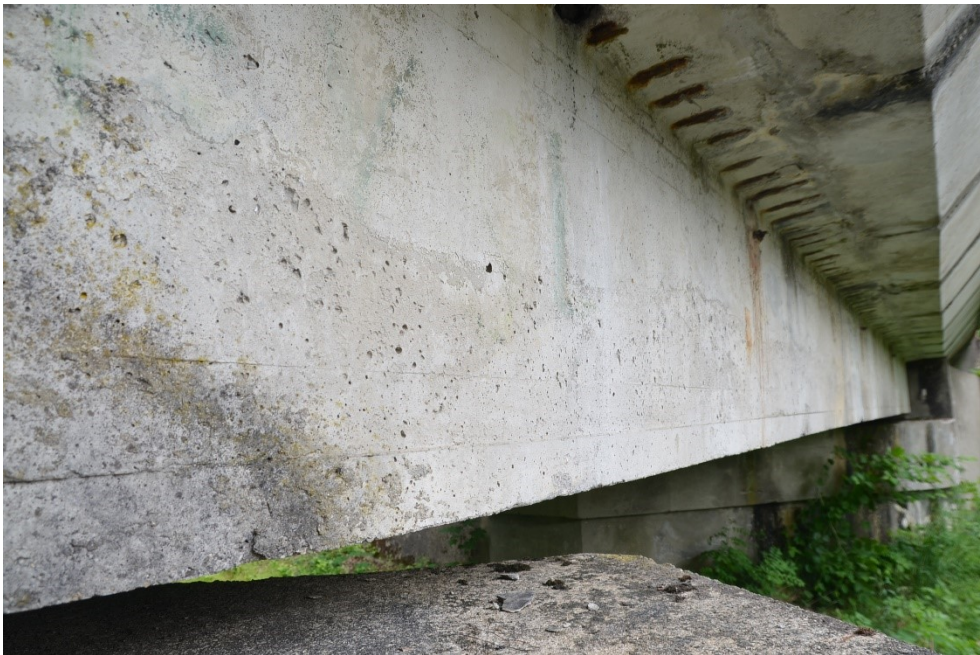
Obr.F62-29 **Pravá, návodní fasáda nosníku č.2. Pohled zleva doprava a ve směru staničení,**

- fasáda nosníku s drobnými stopami po
- v podélné spáře mezi horní přírubou nosníku a vyloženými konzolami inkrustace, vápenné výluhy a krápníky,
- na horní přírubě viditelná místa s korodující betonářskou výztuží s nedostatečným krytím,

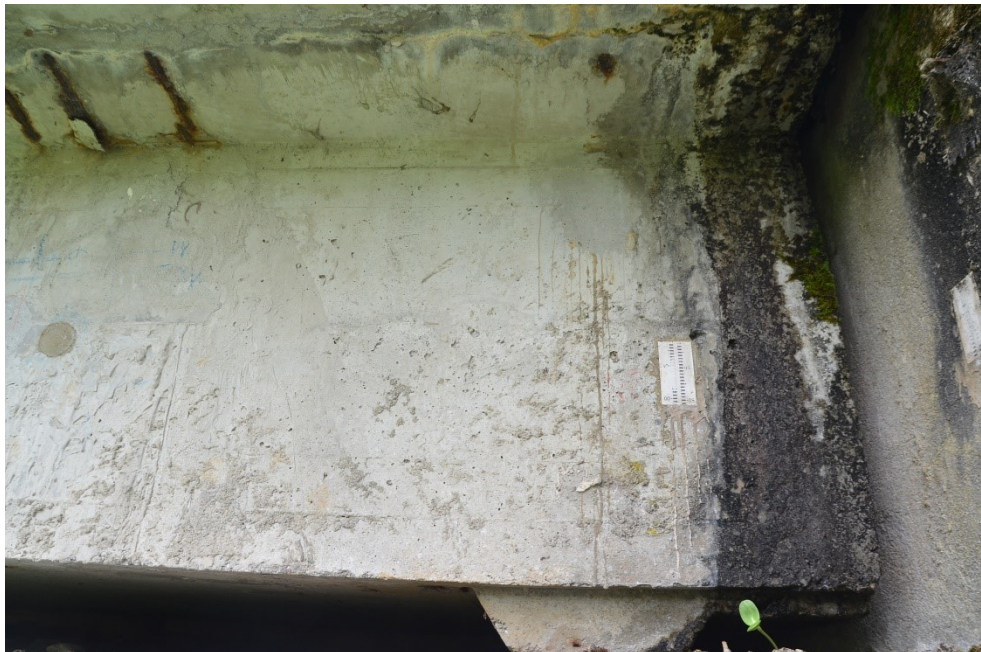
Obr.F62-30 **Konec pravé, návodní fasády nosníku č.2 v uložení na čtvrté podpěře, krnovské opěře. Pohled zleva doprava ve směru staničení,**

- čelo nosníku silně zamáčené, uchycené mikroorganismy, voda se na dobetonávku čela nosníku dostává přes netěsné mostní závěry,
- v podélné spáře mezi horní přírubou nosníku a vyloženými konzolami inkrustace, vápenné výluhy a krápníky,
- na horní přírubě viditelná místa s korodující betonářskou výztuží s nedostatečným krytím,
- na úložném prahu viditelné nánosy nečistot a uchycené mikroorganismy a vegetace, konstantní vlhkost.

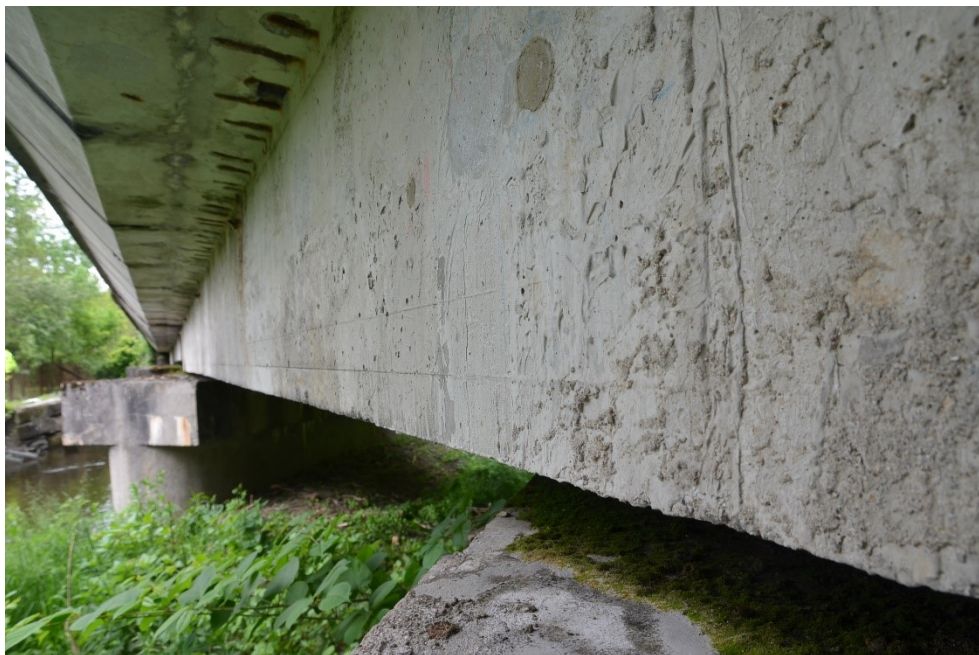
Obr.F62-31 **Pravá, návodní fasáda nosníku č.2. Pohled zprava doleva a proti směru staničení,**

- fasáda nosníku s ojedinělými stopami po zatékání a výskytem mikro-organismů,
- v podélné spáře mezi horní přírubou nosníku a vyloženými konzolami inkrustace, vápenné výluhy a krápníky,
- na horní přírubě viditelná místa s korodující betonářskou výztuží s nedostatečným krytím,

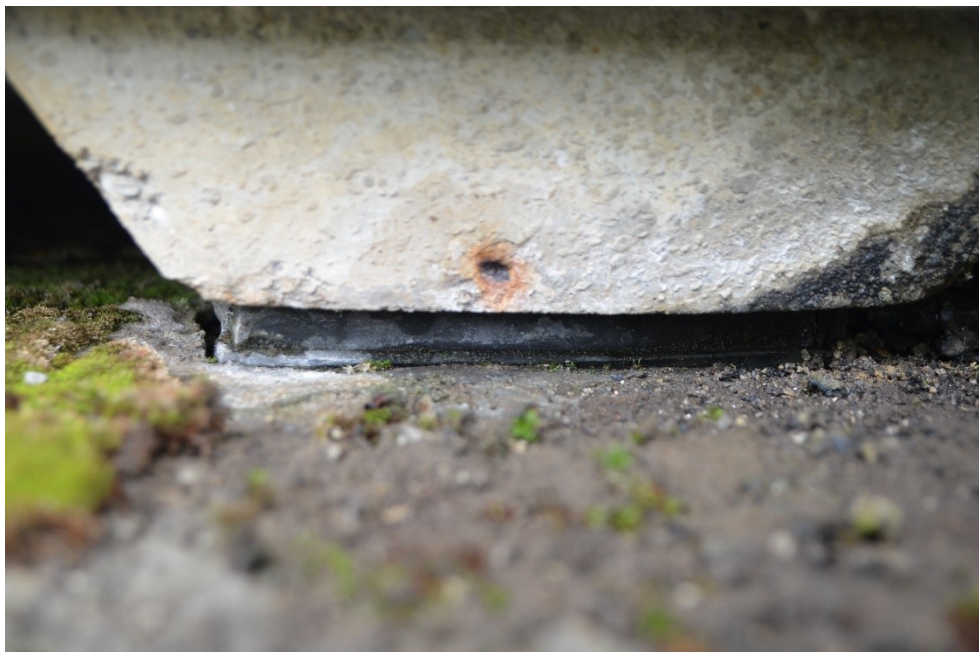
Obr.F62-44 **Pohyblivá ložiska pod nosníkem č. 2 na čtvrté podpěře, krnovské opěře. Pohled zleva doprava ve směru staničení,**

- detail pohyblivého pryžového ložiska osazeného ve spáře mezi betonovým ozubem a úložným prahem opěře,
- na horní ploše úložného prahu se nachází nánosy nečistot a uchycené mikroorganismy a vegetace, konstantní vlhkost,
- ve ostatních případech jsou ložiska nepřístupná právě kvůli nečistotám atp.

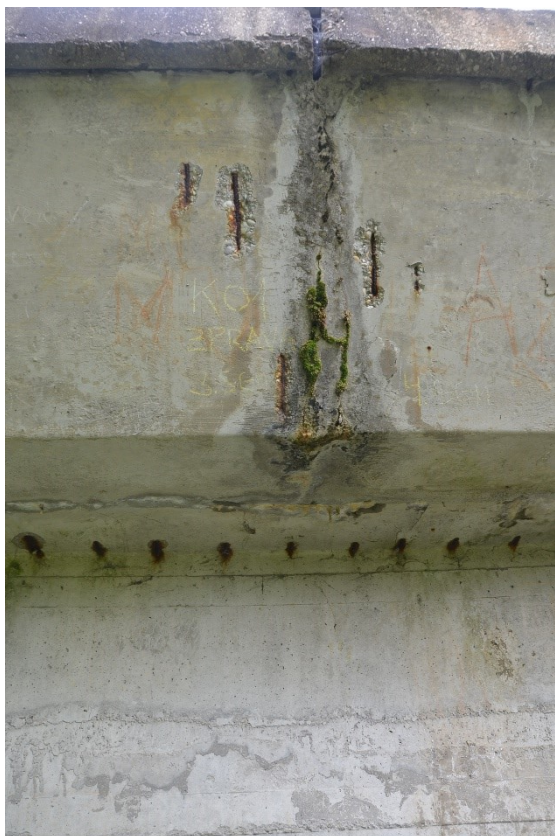
Obr.F62-46

Typický případ poruchy, styk římsových konzol a horních přírub nosníků, na obr. konkrétní případ v prvním poli nad nosníkem č.2 cca v polovině rozpětí, pohled zleva doprava ve směru staničení,

- zatékání do netěsné dilatační spáry římsových konzol doprovozené trhlinami a uchycením mikroorganismů i mechu,
- konstantní zatékání na styku římsových konzol a horních přírub nosníků, včetně vápenných výluhů, inkrustací a tvorby krápníků,
- jak na římsových konzolách, tak na horní přírubě korodující betonářská výztuž s nedostatečným krytím.

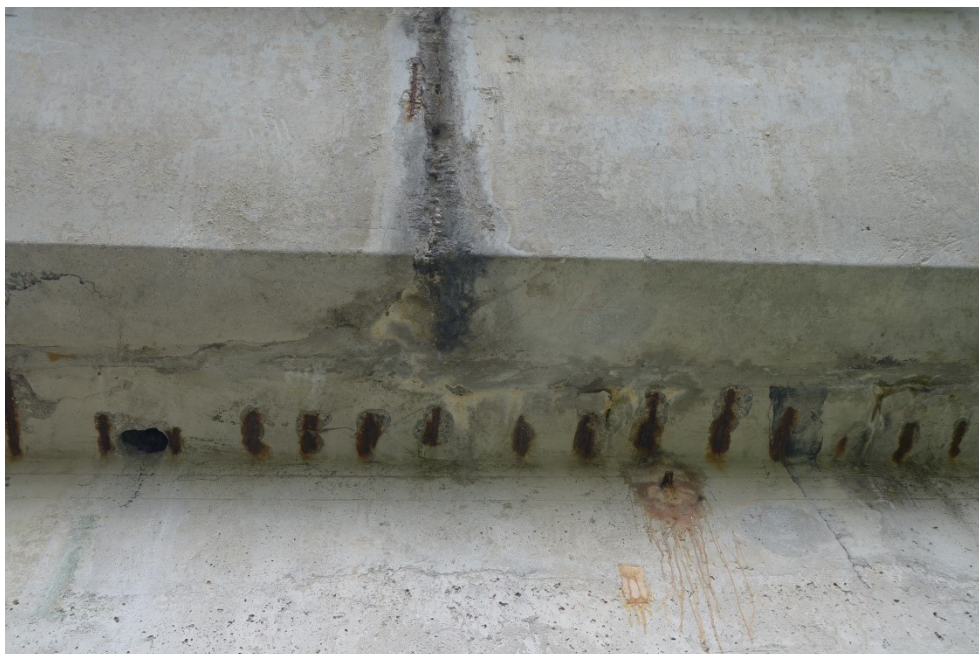
- konstantní zatékání na styku římsových konzol a horních přírub nosníků, včetně vápenných výluhů, inkrustací a tvorby krápníků,
- dále pak netěsné dilatační spáry mezi římsovými konzolami umožňující prolínání vody dále na fasády nosníků,
- na horní přírubě korodující betonářská výztuž s nedostatečným krytím.

Obr.F62-48 **Typický případ poruchy, styk římsových konzol a horních přírub nosníků, na obr. konkrétní případ na začátku třetího pole nad nosníkem č.2, pohled zleva doprava ve směru staničení,**
- viz obr. F62-45.

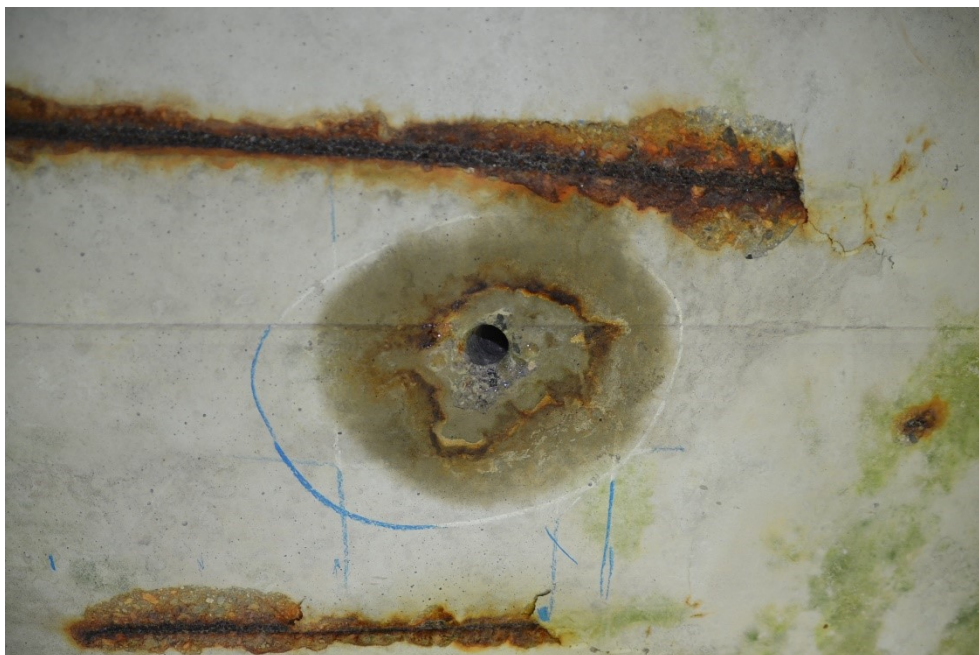
Obr.F62-49 **Odvodňovací dutina v nosníku č.2 ve třetím poli u třetí podpěry, pohled ve směru staničení,**

- silně zamáčený beton v okolí odvodňovacího otvoru,
- prohlídka byla provedena po ní předcházejících deštích, mokrá dutina poukazuje na špatně fungující izolaci mostu.

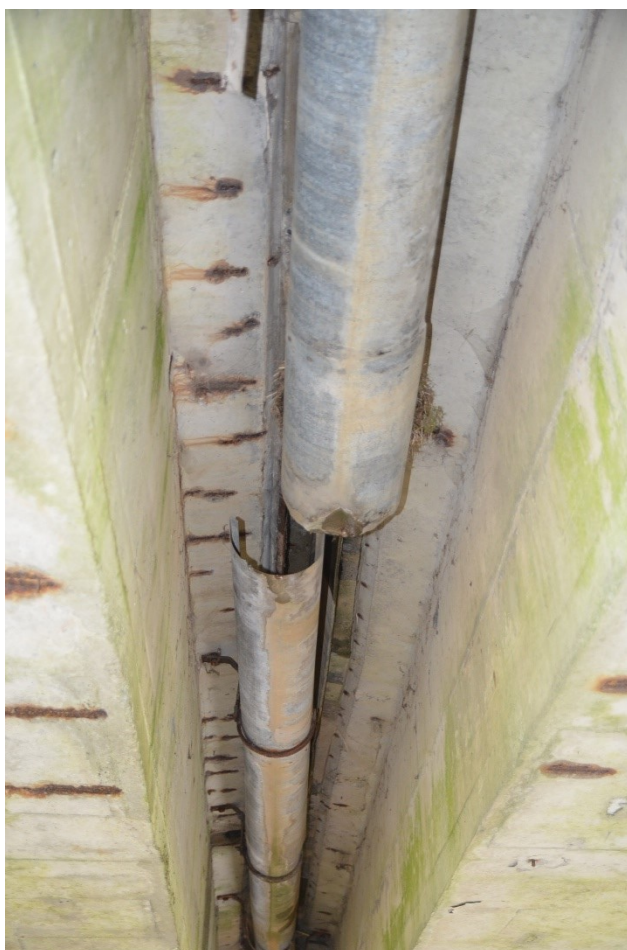
Obr.F62-50

Odvodňovací zařízení mostu v prvním poli, pohled proti směru staničení

- odvodňovací zařízení je postiženo korozí, háky držící ocelové žlaby poté velmi silnou korozí,
- uprostřed rozpětí chybí původní kotlík sloužící ke svodu odpadních vod do přemostovaného toku.

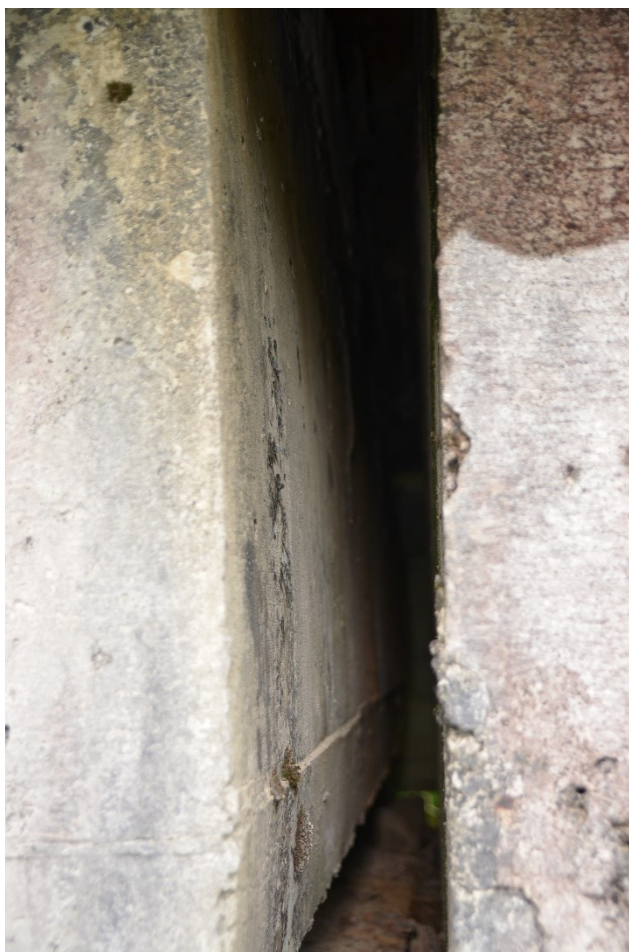
Obr.F62-56 Detail dobetonávky čela nosníku č.2 nad třetí podpěrou, pohled zleva doprava ve směru staničení.

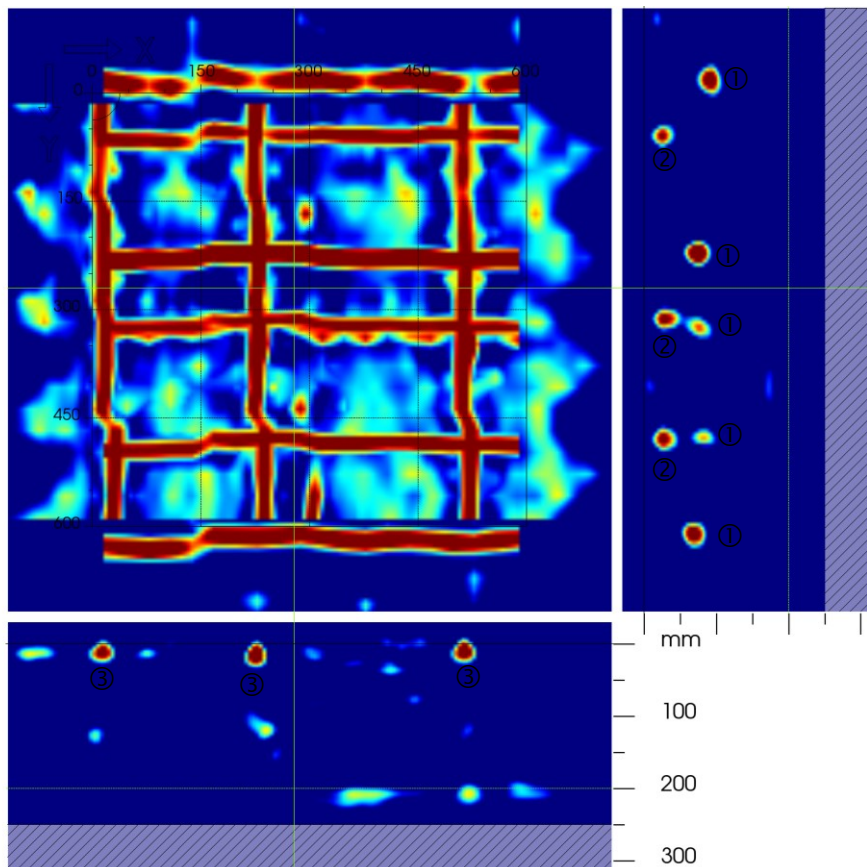
**Plošný sken č.1 na podhledu nosníku č.2 druhého pole
(bod x =0 je přibližně uprostřed rozpětí NK, bod y =0 je 1,2 m od pravé hrany
podhledu)**

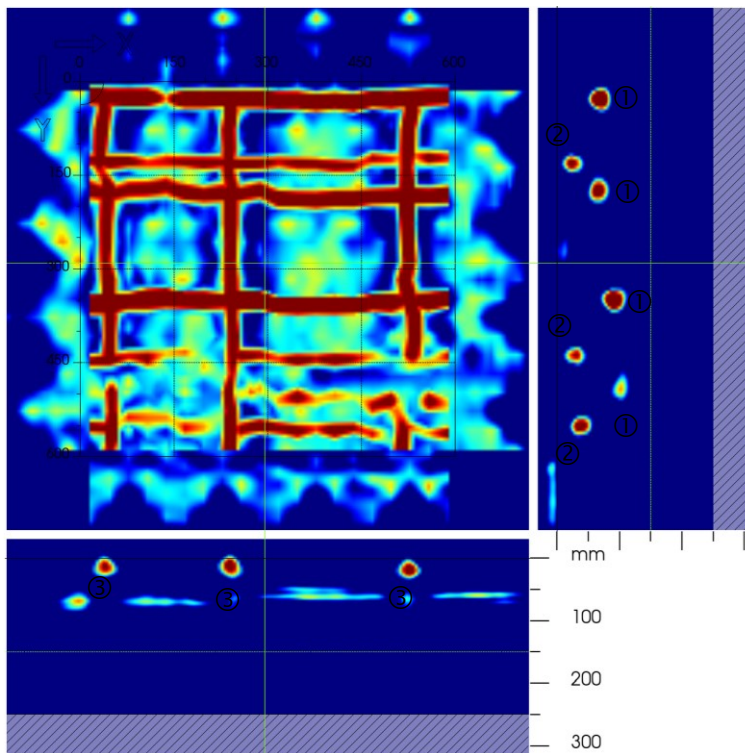
**Plošný sken č.2 na podhledu nosníku č.2 druhého pole
(bod x =0 je přibližně uprostřed rozpětí NK, bod y =0 je 0,6 m od pravé hrany
podhledu)**

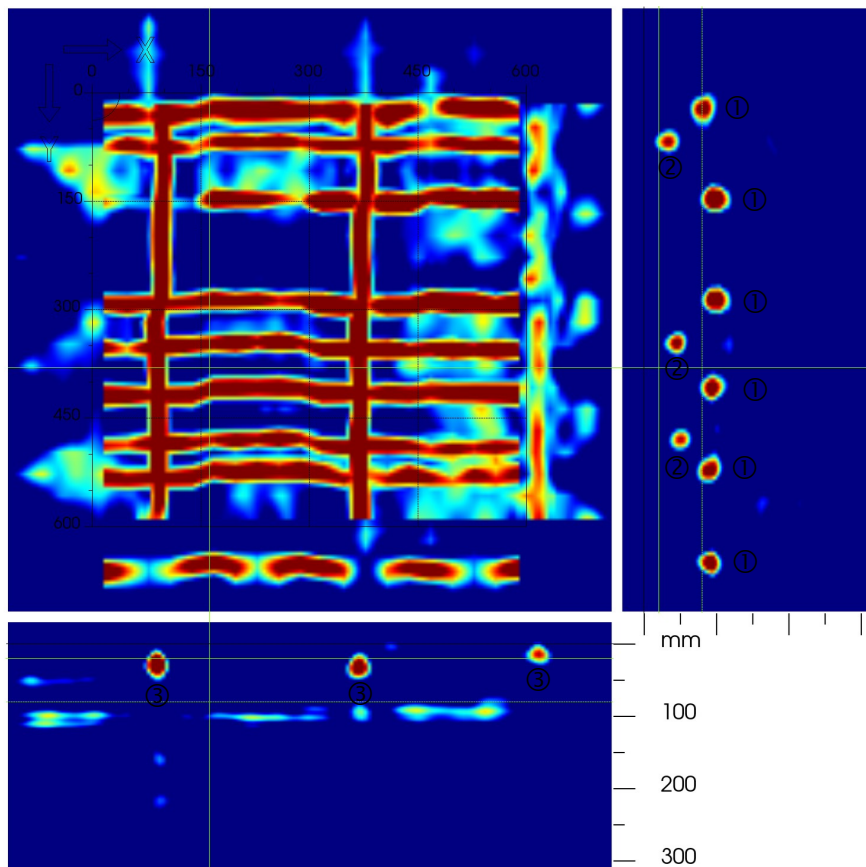
**Plošný sken č.3 na podhledu nosníku č.2 třetího pole
(bod x =0 je přibližně uprostřed rozpětí NK, bod y =0 je 1,2 m od levé hrany
podhledu)**

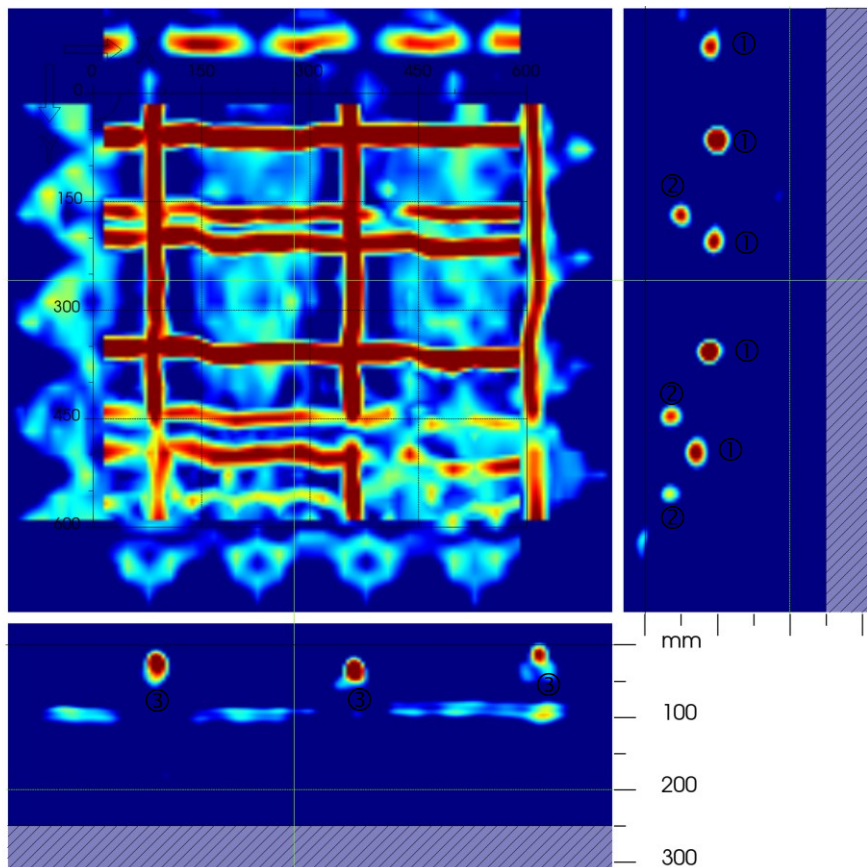
**Plošný sken č.4 na podhledu nosníku č.1 třetího pole
(bod x =0 je přibližně uprostřed rozpětí NK, bod y =0 je 0,6 m od levé hrany
podhledu)**

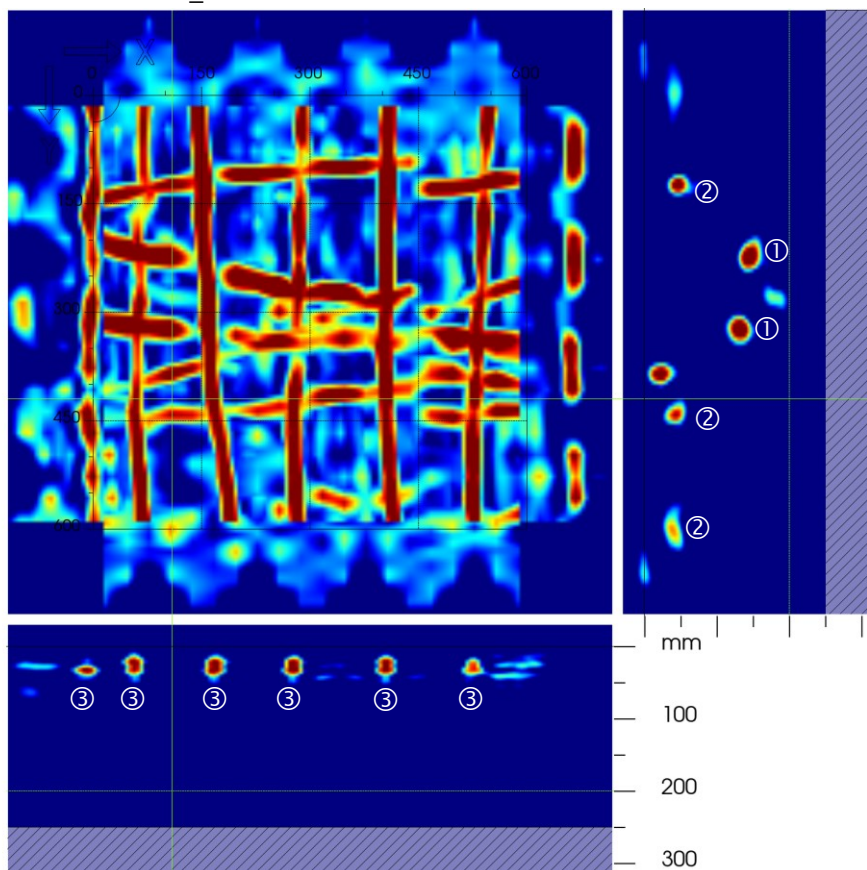
**Plošný sken č.5 na pravé fasádě nosníku č.4 v prvním poli
(cca 0,60 m za začátkem nosníku, x = 0 a 0,60 m nad podhledem, y =0)**
