**Posouzení svahových nestabilit, jejich
klasifikaci a zařazení do Registru
svahových nestabilit pro akci „Zvýšení
stability skalních masivů na trati
Strakonice–Volary, 1. stavba a Zvýšení
stability skalních masivů na trati
Strakonice–Volary, 2. stavba“**

Zadavatel: Správa železniční dopravní cesty

Předkládá ředitel České geologické služby Zdeněk Venera

Praha září 2017

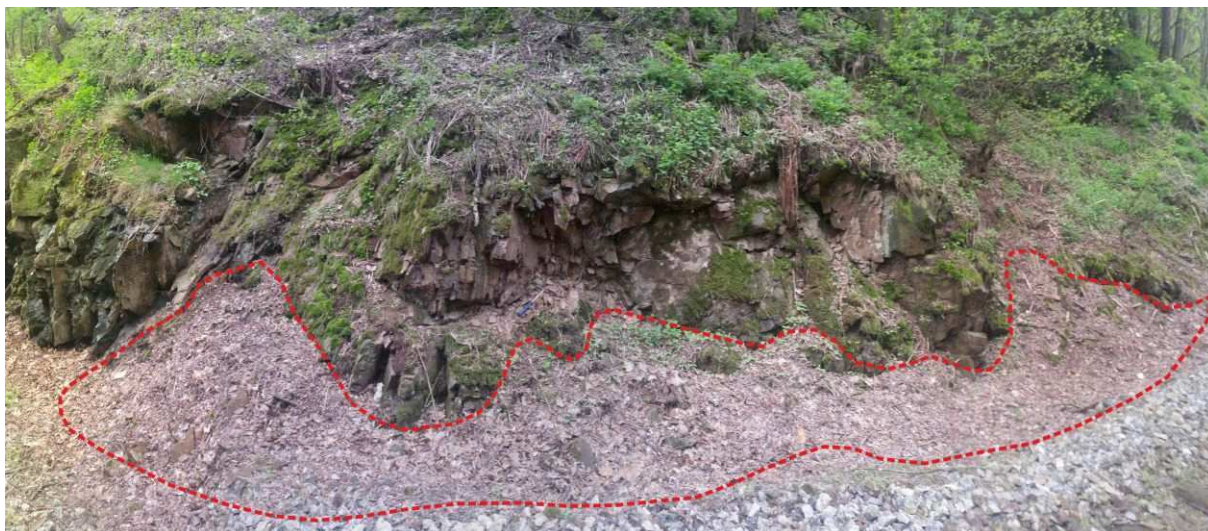
Foto 1-2 Skalní stěna zářezu má potenciál k projevu svahového pohybu zejména sesypáváním o objemu sutě do 1 m^3 . Lokálně jsou patrné také nepříliš mocné osypové kužele.

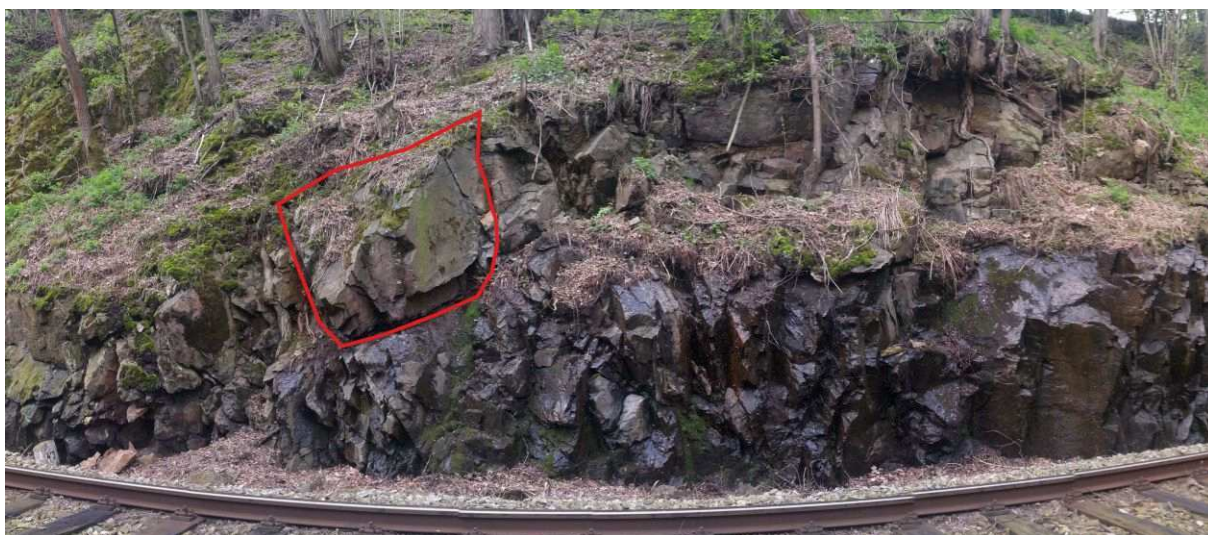
Foto 1-3 Příklad poruchové zóny na cca km 4,360, kde se nachází skalní blok o velikosti větší než 1 m^3 .

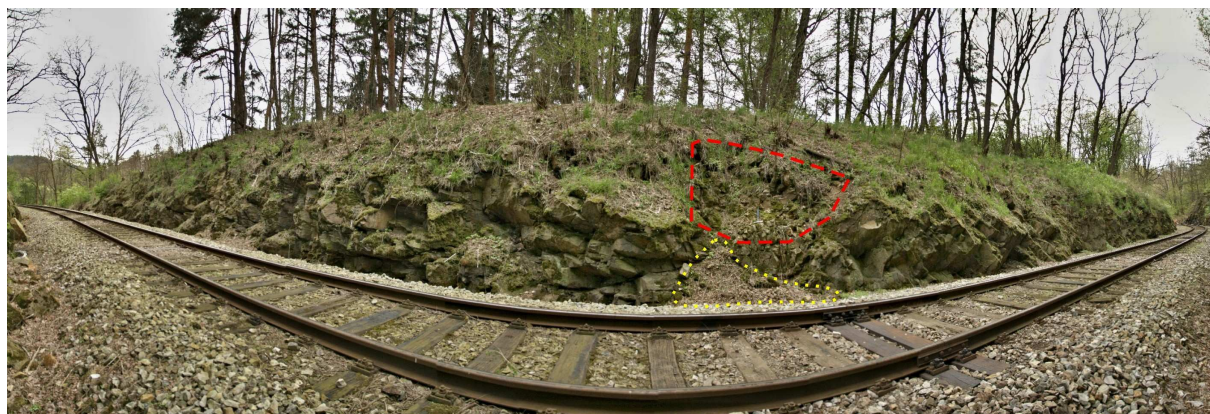
Skalní stěna zářezu má potenciál k projevu svahového pohybu zejména **sesypáváním** zejména v poruchových zónách o objemu sutě do 1 m^3 (foto 2-2, 2-3, 2-4). V části 4,300–4,363 prakticky nedochází k projevu svahového pohybu a masiv se jeví kompaktně. Individuálně se mohou sesypat i skalní bloky o velikosti v jednotkách dm^3 . V zářezu se také nacházejí skalní bloky velikosti cca 1 a více m^3 , dislokacemi vyčleněné v masivu (foto 2-5, 2-6). Ale ztráta jejich stability je podmíněna intenzivním působením náletových dřevin.

ČGS dokumentovala projevy svahového pohybu sesypáváním v lokálních poruchových zónách. Výška zářezu do 3 m má nízký gravitační potenciál k transportu řícených hmot do prostoru kolejiště. ČGS tento úsek hodnotí rizikem **kategorie II**.

Foto 2-2 Příklad poruchové zóny na cca km 4,363, kde dochází k sesypávání skalních úlomků. Červený čárkovaný polygon zvýrazňuje zdrojovou oblast, žlutý tečkovaný kopíruje akumulaci osypového kužele.

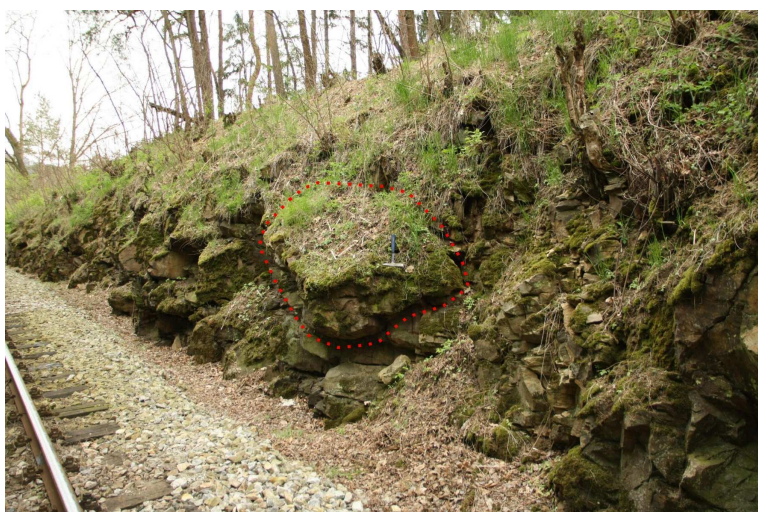
Foto 2-5 Solitérní skalní blok oddělený diskontinuitami od masivu. Jeho poloha je však stabilní.

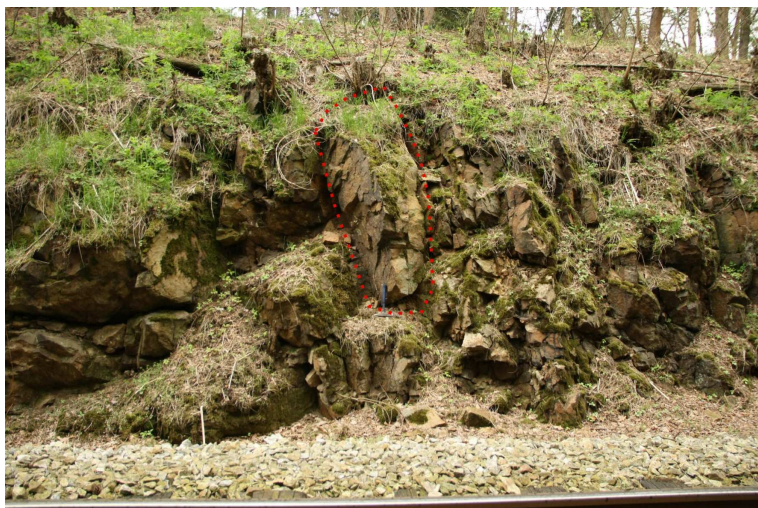
Foto 2-6 Druhý příklad solitérního skalního bloku odděleného od masivu diskontinuitami. Jeho poloha je však stabilní.

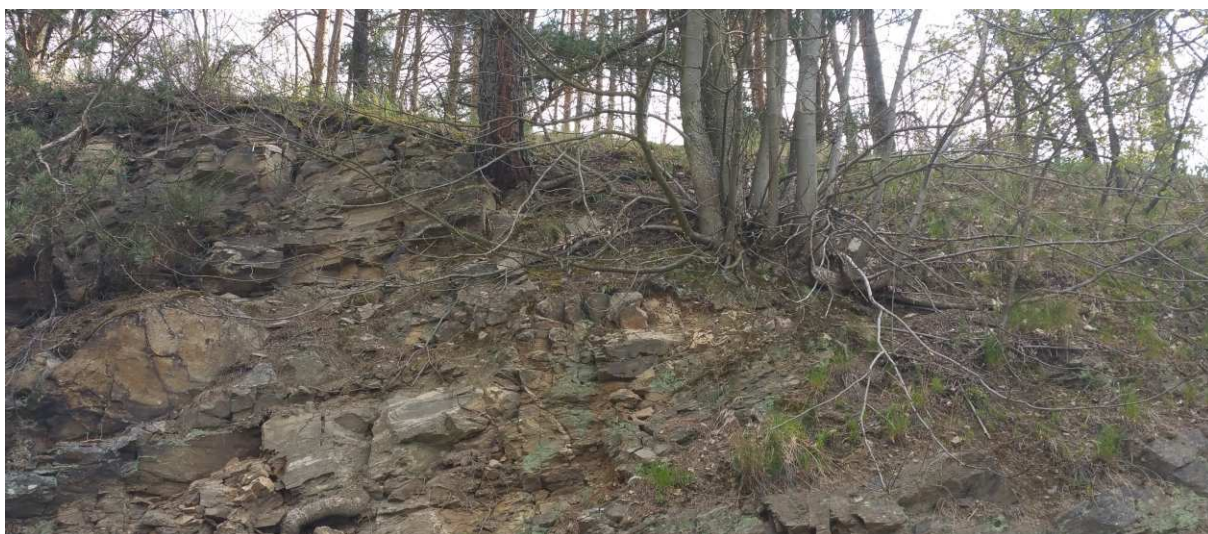
Skalní stěna zářezu má potenciál k projevu svahového pohybu zejména **sesypáváním** rozvolněných horninových bloků popř. také skalních klínů. Hlavním dezintegračním činitelem jsou náletové dřeviny (foto 3-3), jejichž kořenový systém prorůstá diskontinuitami.

Foto 3-3 Další příklad toho, jak náletové dřeviny působí dezintegračně na masív. Ve spojení s výrazným křehkým porušením se mohou vytvářet velice nestabilní skalní objekty.

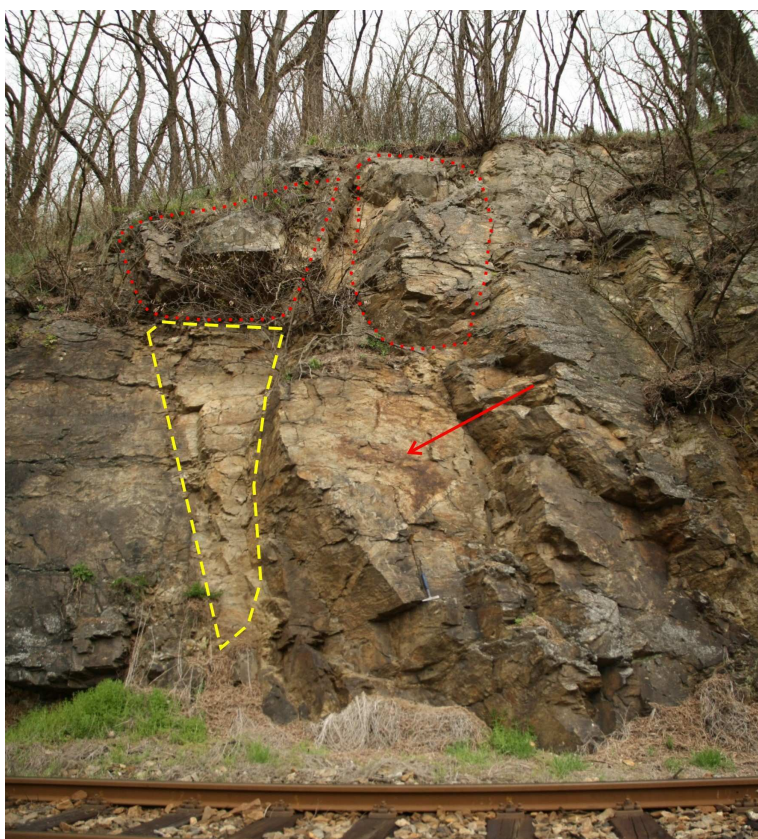
Foto 4-2 Typické objekty skalních klínů na cca km 7,826. Žlutý čárkovaný polygon zvýrazňuje vyklizenou (zřícenou) spodní partii skalního klínu. Červené tečkované polygony zvýrazňují svrchní partie sklaních klínů, které se budou pod vlivem růstu náletových dřevin vyvíjet do nestabilních poloh. Červená šipka ukazuje na skalní objekt plošného charakteru s otevřenou puklinou oddělující ho od masivu (viz foto 4-3).

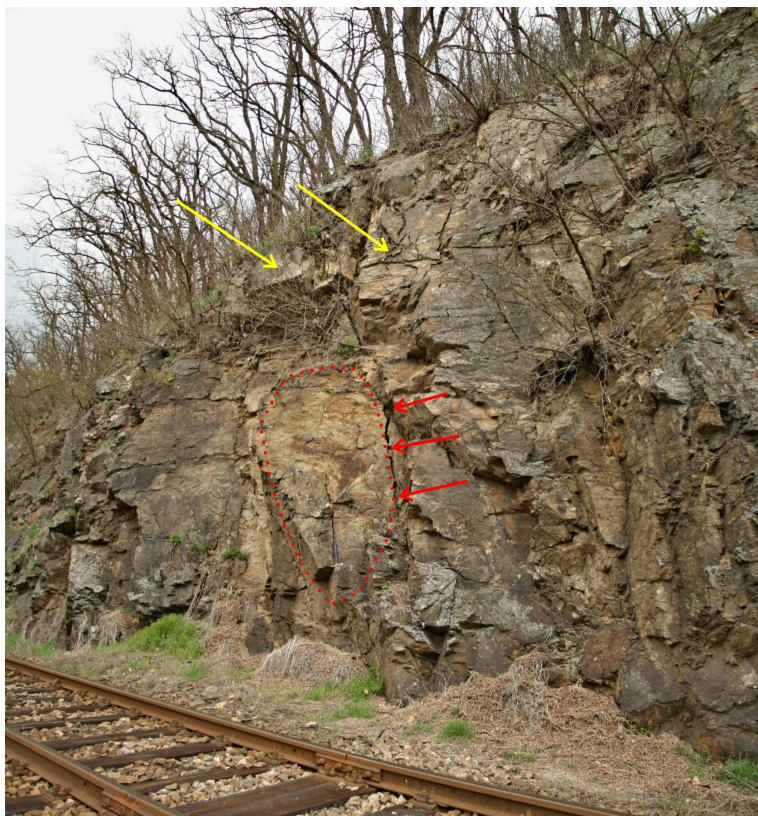
Foto 4-3 Pohled ze strany na situaci v cca km 7,826. Červený tečkovaný polygon zvýrazňuje plošný skalní objekt oddělený od masivu rozevřenou puklinou, jak ukazují červené šipky. Žluté šipky ukazují na zčásti sesypané skalní klíny, které jsou pod vlivem dezintegrace kořenovým systémem náletové vegetace (viz foto 4-2).

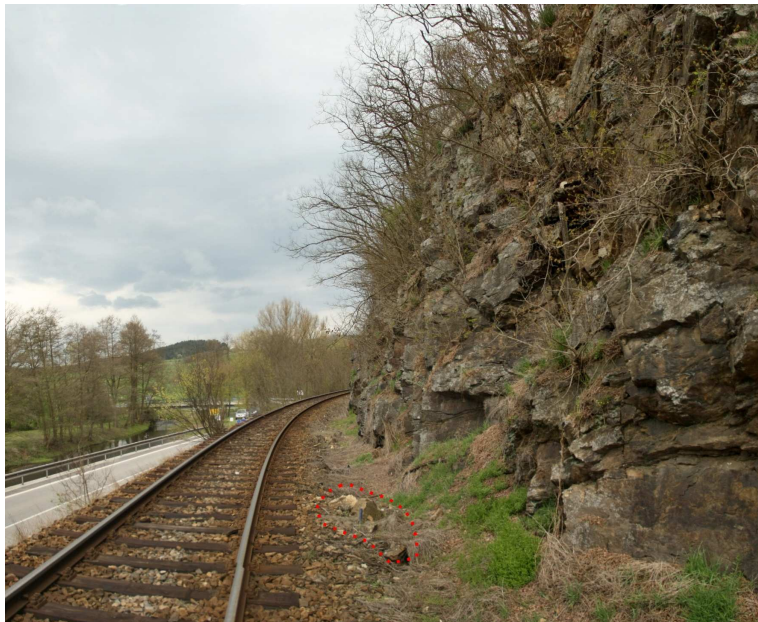
ČGS dokumentovala projevy svahového pohybu sesypáním. Při úpatí zářezu se téměř kontinuálně nacházejí drobné osypy a jednotlivé skalní objekty (foto 4-4, 4-5). V zářezu se nacházejí křehkým porušením puklinami vyčleněné skalní klíny které při objemu okolo 1 m³ a více se mohou transportovat do prostoru kolejiště, které je od paty svahu vzdálené do 1,5 m, a tím trasu přehradit a vytvořit překážku. ČGS hodnotí úsek míru rizika v **kategorii III**.

Foto 4-4 Skalní objekty o velikosti prvních dm^3 při okraji kolejiště na cca km 7,805.

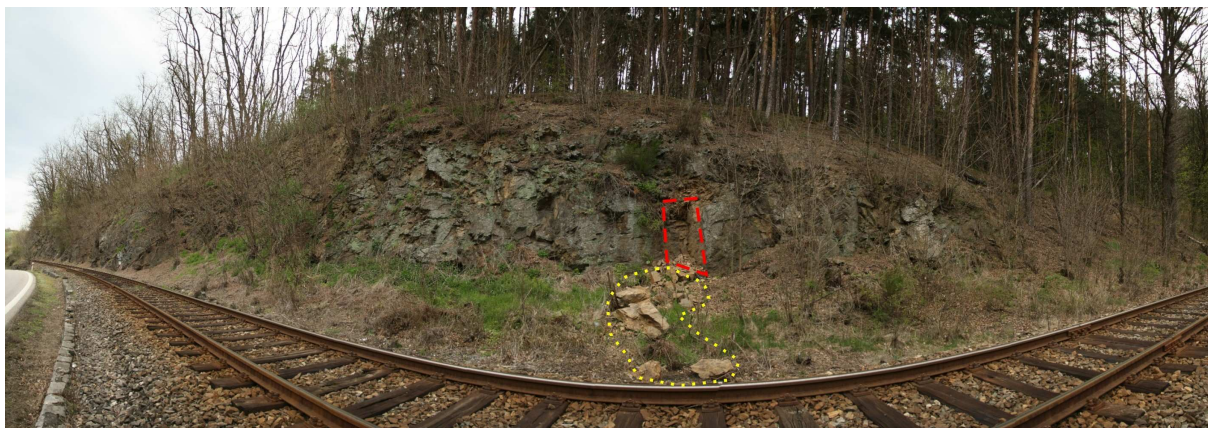
Skalní stěna zářezu má potenciál k projevu svahového pohybu zejména **sesypáváním** rozvolněných převisů nebo **odvalení překlopením** skalních klínů (foto 4-5, 4-6). Hlavním dezintegračním činitelem jsou náletové dřeviny jejichž kořenový systém prorůstá diskontinuitami.

Foto 4-5 Panoramatický pohled v závěru části okolo cca km 7,940. Červený čárkovaný polygon zvýrazňuje zdrojovou oblast odvaleného skalního klínu o velikosti okolo 1 m³, který se při transportu rozpadl na jednotlivé skalní objekty (celková akumulace zvýrazněna žlutě tečkovaně).

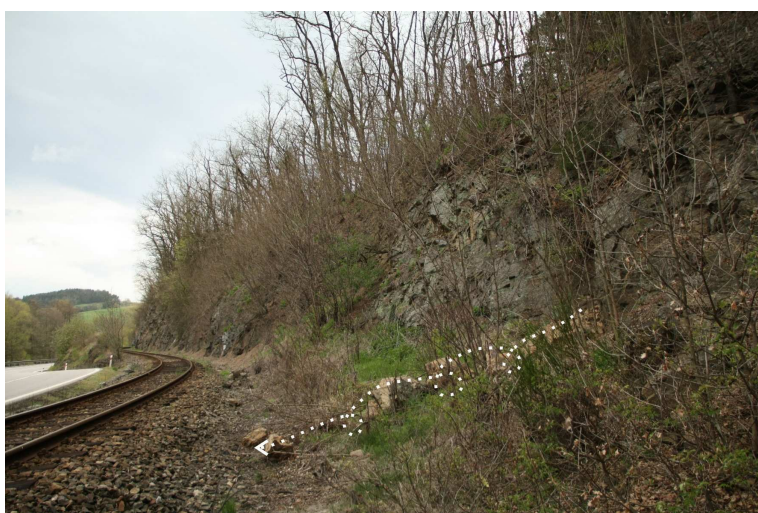
Foto 4-6 Pohled ze strany na trajektorii odvaleného skalního klínu na cca km 7,940. Valivým pohybem po povrchu osypu se skalní objekty transportovaly k okraji kolejiště.

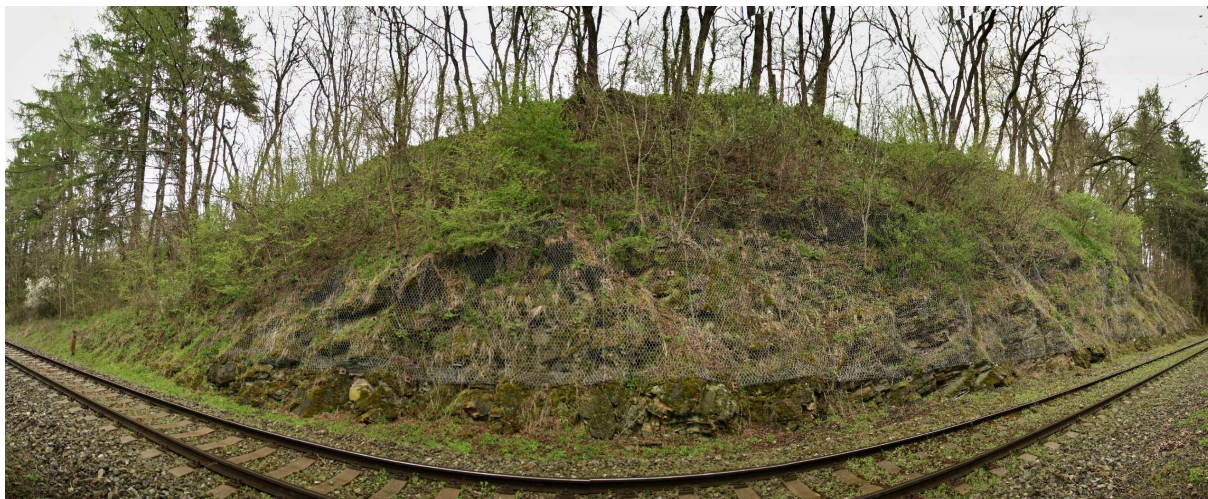
Foto 5-1 Panoramatický pohled na první polovinu zářezu na cca km 12,330–12,365.

Levostranný zářez trati provedený v pararule (Kotková – Batík 2002). Zářez o sklonu 50–75° s výškou 6–7 m je stabilizován kotvenou ocelovou sítí, kterou prorůstá náletová vegetace (foto 5-1, 5-2).

ČGS nedokumentovala projevy svahového pohybu. Při úpatí stabilizovaného zářezu se nenacházejí osypy. Stabilizační opatření kotvenou ocelovou sítí je však nutné udržovat, a to zejména kácením a hubením herbicidem nově uchycených náletů, tak aby jejich kořenový systém nenarušoval, jak stabilitu vlastního zářezu, tak instalovaná stabilizační opatření, které tím ztrácejí svou funkci.

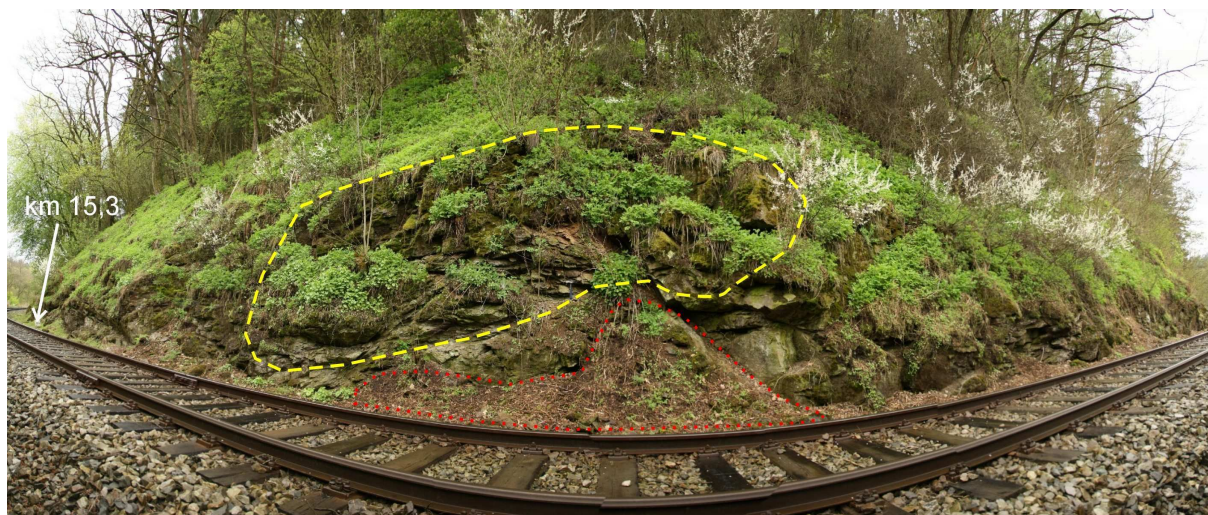
Foto 7-5 Panoramatický pohled na zářez v okolí cca km 15,323. Žlutý polygon ohraničuje značně rozvolněnou partii. Tečkovaný červený polygon zvýrazňuje osypový kužel při úpatí zářezu.

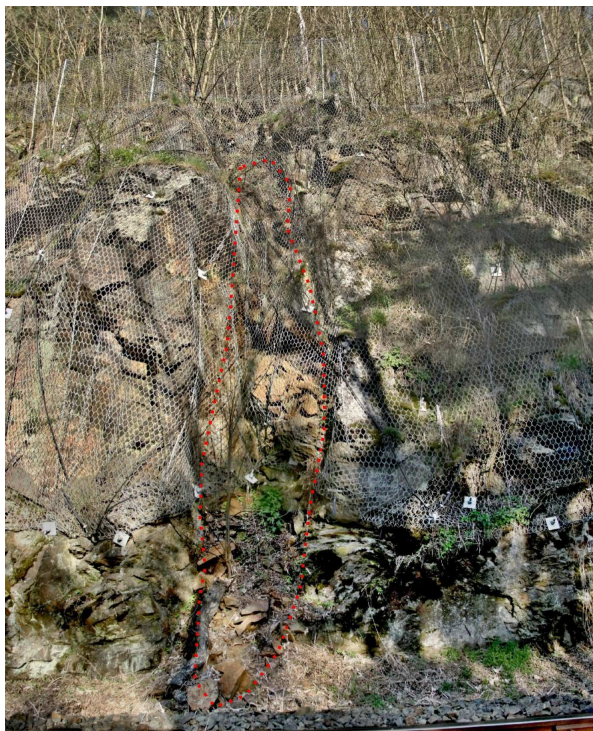
Foto 9-4 Sesypání skalních úlomků za ochrannými prvky na cca km 18,920, které ale stále plní svou funkci.

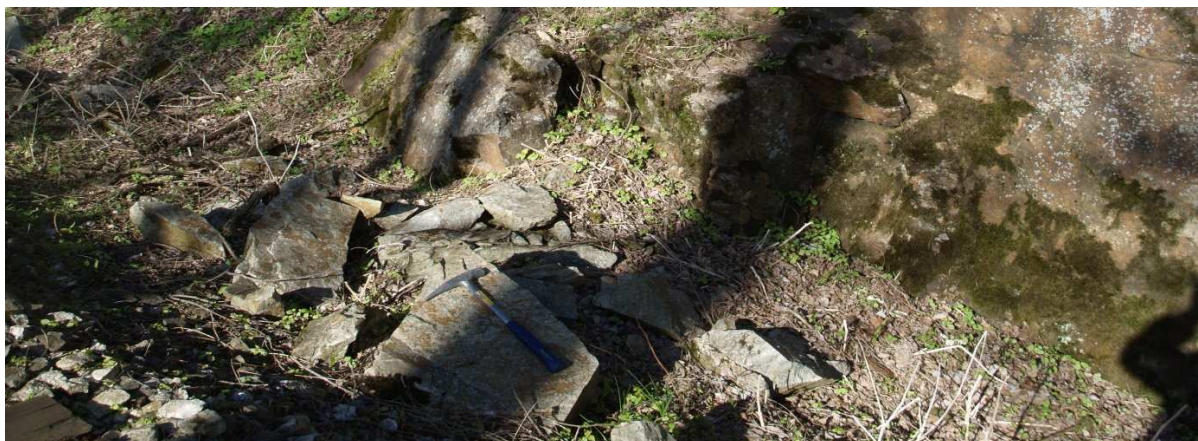
Foto 11-2 Akumulace uvolněných skalních objektů o velikosti nejčastěji několika dm^3 při patě zářezu.

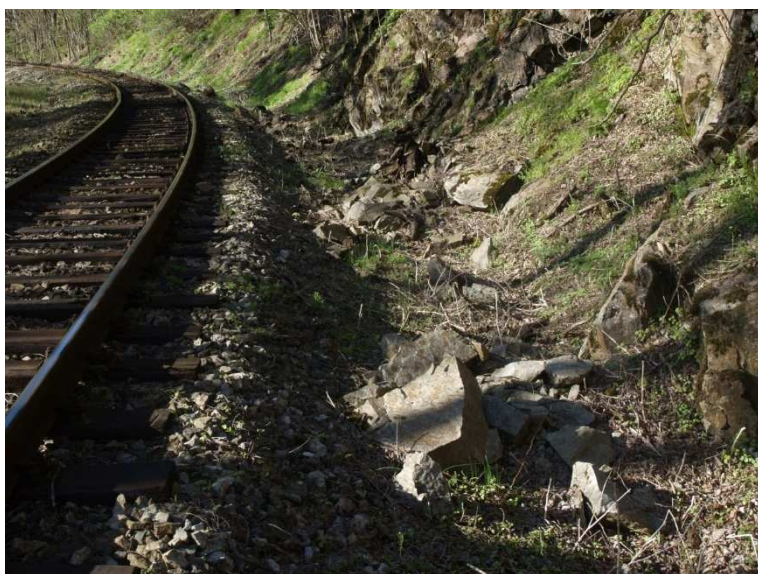
Foto 11-3 Akumulace uvolněných skalních objektů o velikosti nejčastěji několika dm^3 (max. do 1 m^3) nacházející se při patě zářezu.

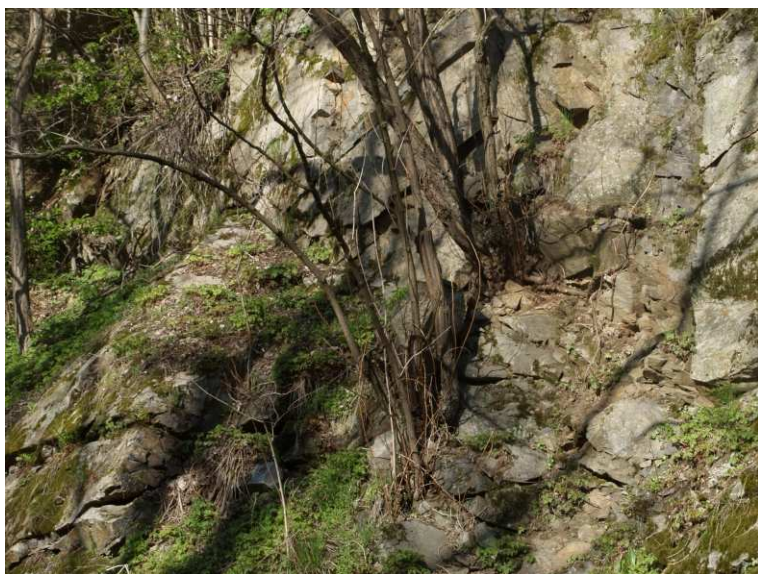
Foto 11-4 V puklinách se uchycuje náletová vegetace, která působí dezintegračně kořenovým systémem na horninový masiv.

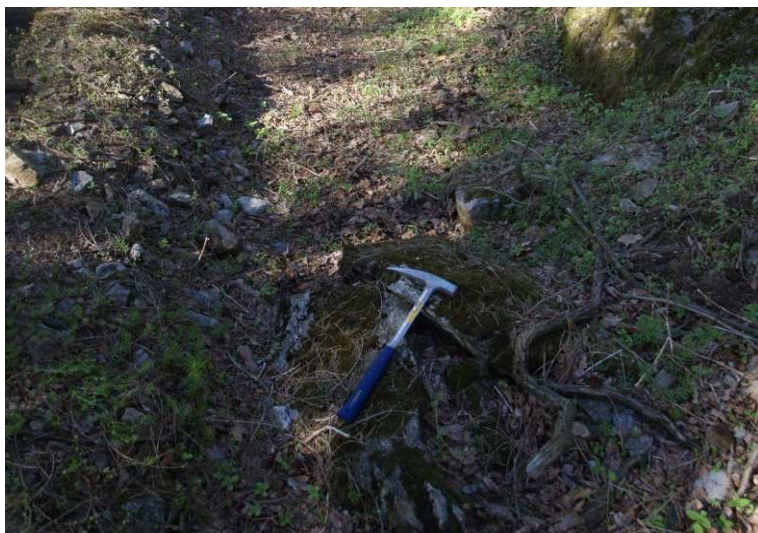
Foto 12-2 Akumulace uvolněných skalních objektů o velikosti nejčastěji několika dm³ při patě zářezu.

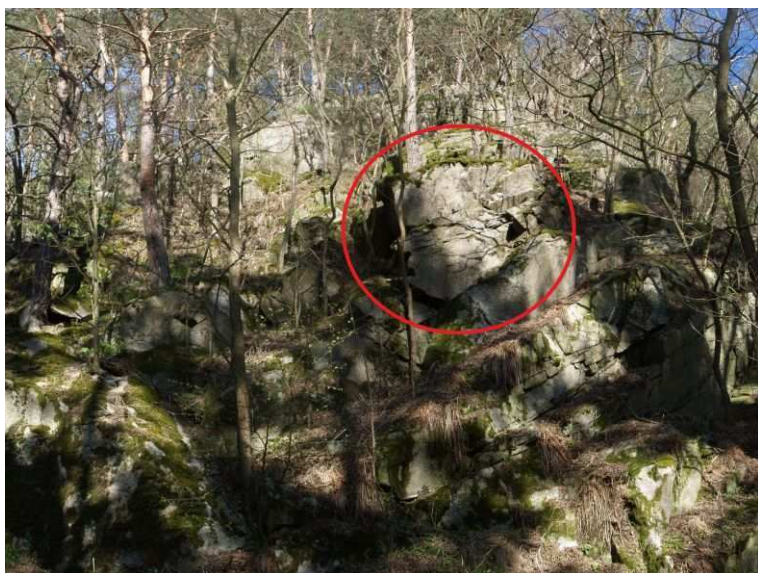
Foto 12-3 ČGS dokumentovala potenciálně nestabilní objekt nacházející se v horní části posuzovaného svahu, jehož objem je cca 1,5 m³.

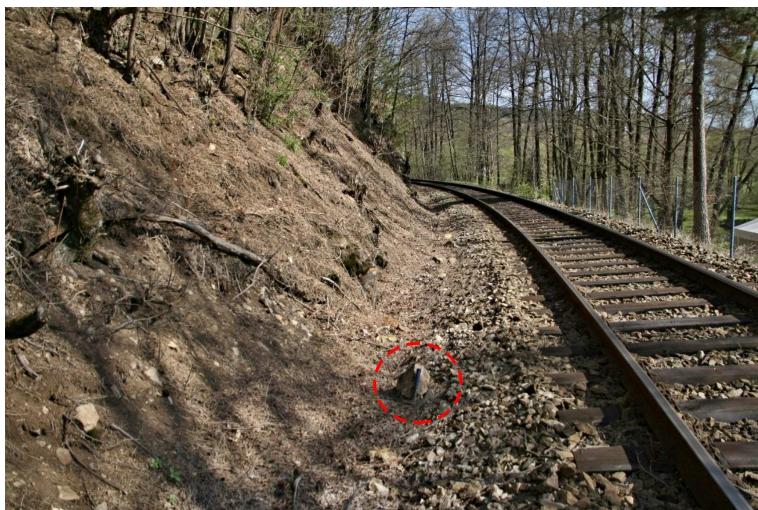
Foto 13-5 Příklad odvaleného skalního objektu o velikosti 2–4 dm³ v části cca km 24, 700–24,733.

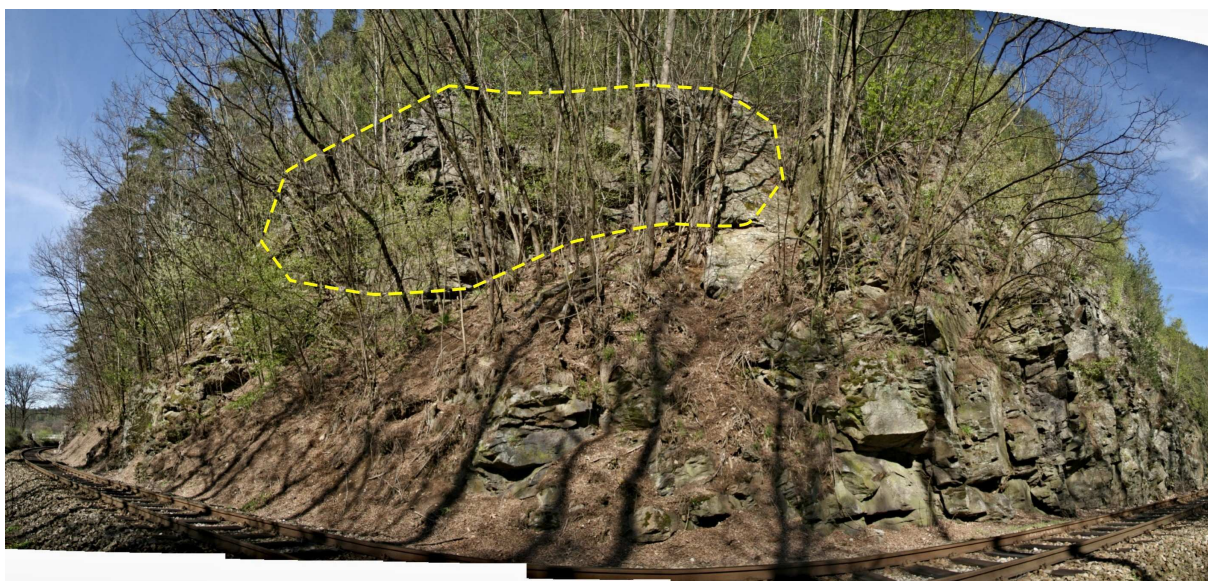
Foto 13-6 V části cca km 24,733–24,787 se skalní výchozy nacházejí výše ve svahu.

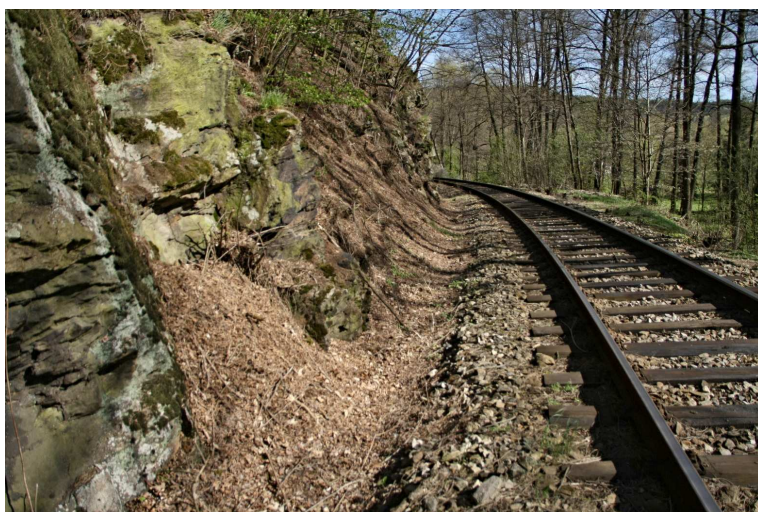
Foto 13-7 V části cca km 24,733–24,787 je odstup kolejiště od paty svahu minimální.

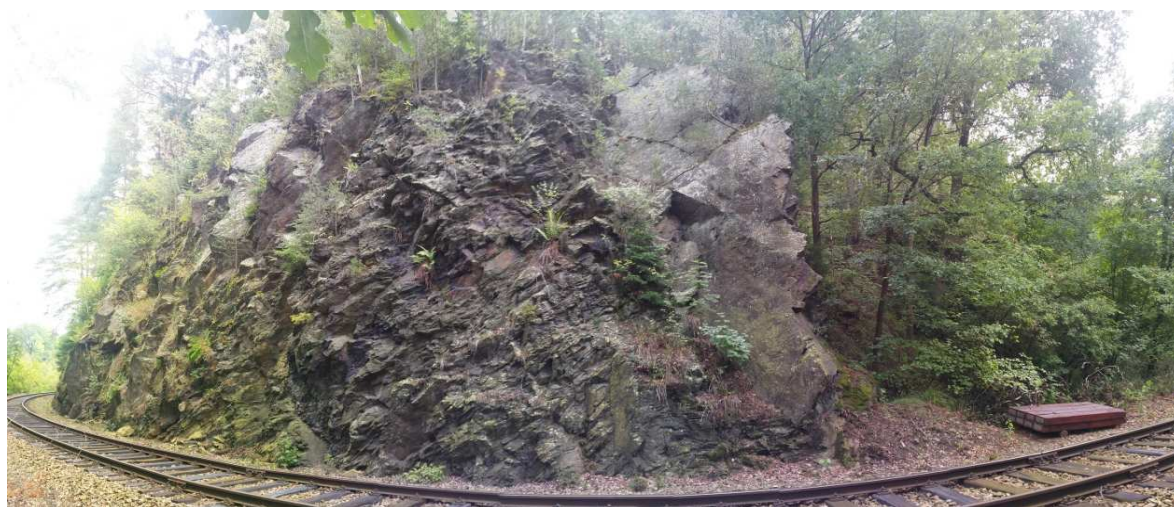
Foto 16-3 Celkový pohled na posuzovaný zářez část 2. Ve stěně jsou nesouvisle uchyceny náletové dřeviny, které masiv rozrušují. Dále je patrný výrazný subvertikální puklinový systém, uklánějící se směrem po svahu.

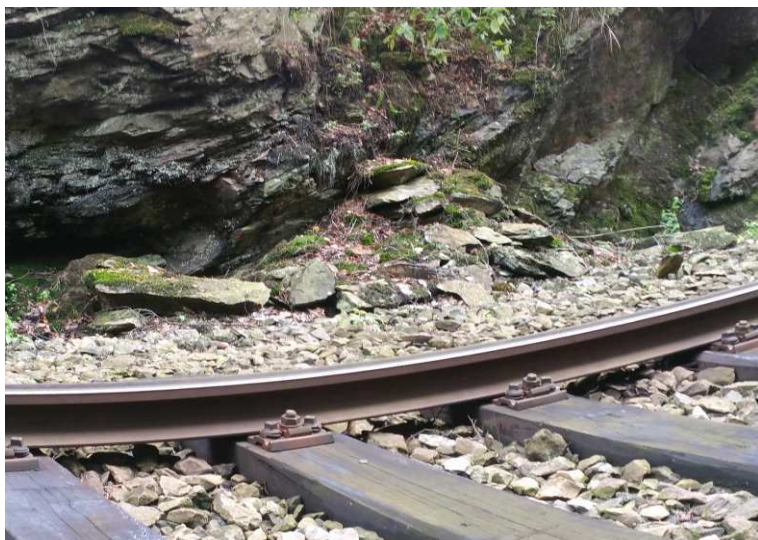
Foto 16-4 Při úpatí svahu ČGS dokumentovala několik menších skalních bloků s rozměry několika dm³.

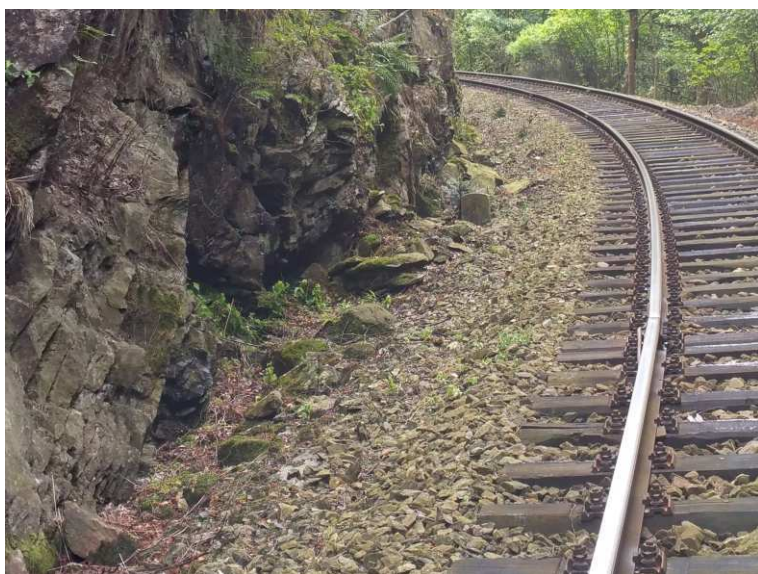
Foto 16-5 Další příklad relativně hojného výskytu menších skalních bloků s rozměry několika dm³ při úpatí svahu.

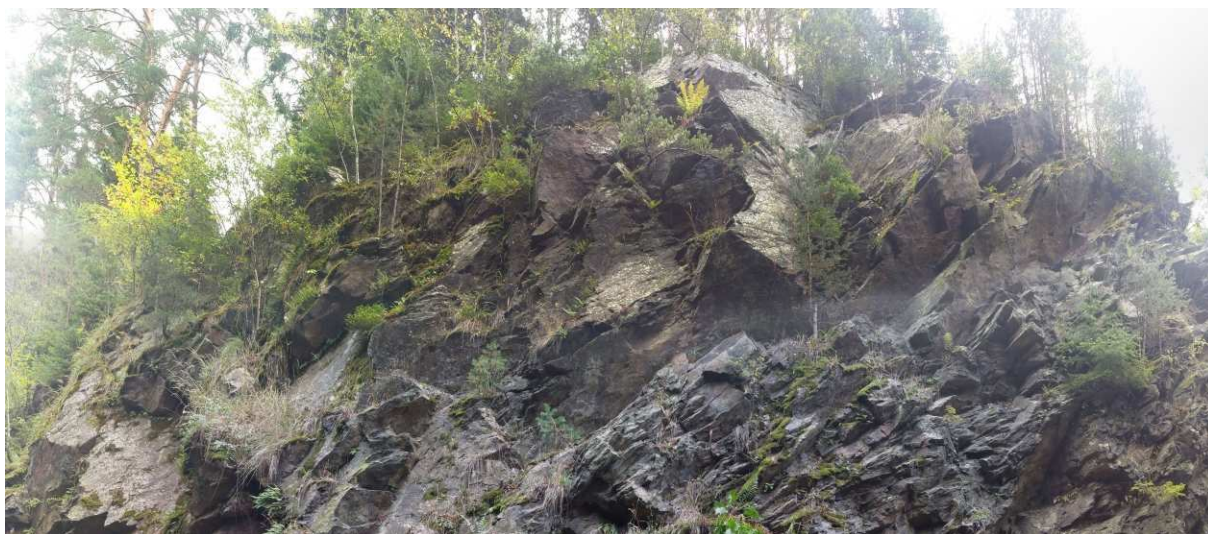
Foto 16-6 Zejména v horní části posuzovaného skalního svahu se vyskytují četné skalní převisy.

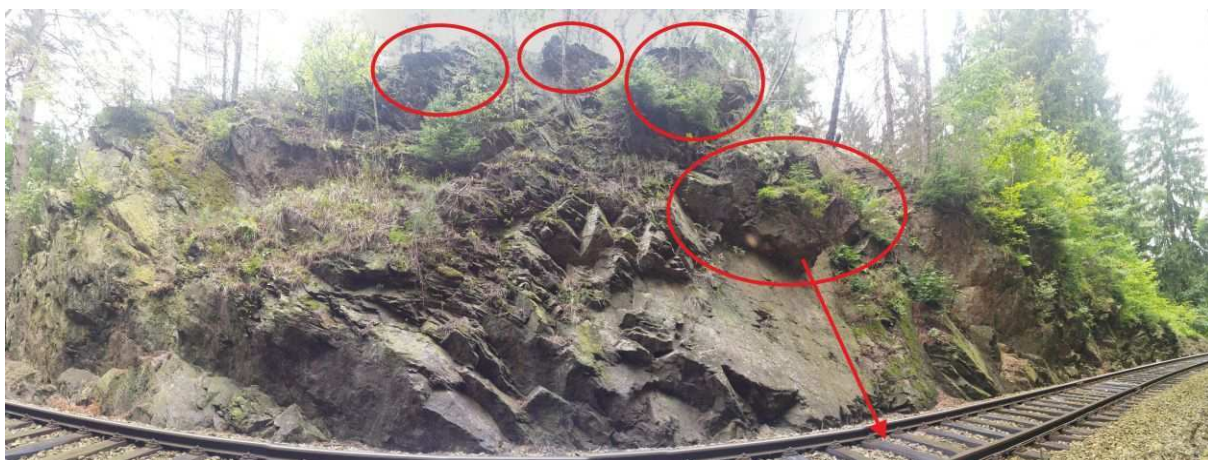
Foto 17-3 Celkový pohled na posuzovaný zářez část 2. Ve stěně jsou nesouvisle uchyceny náletové dřeviny, které masiv rozrušují. Dále je patrný výrazný puklinový systém, uklánějící se směrem po svahu. V kombinaci s dalšími puklinovými systémy jsou v horních partiích svahu vyvinuty četné převisy (červené elipsy). V případě uvolnění převisu může dojít k zahrazení tratě.

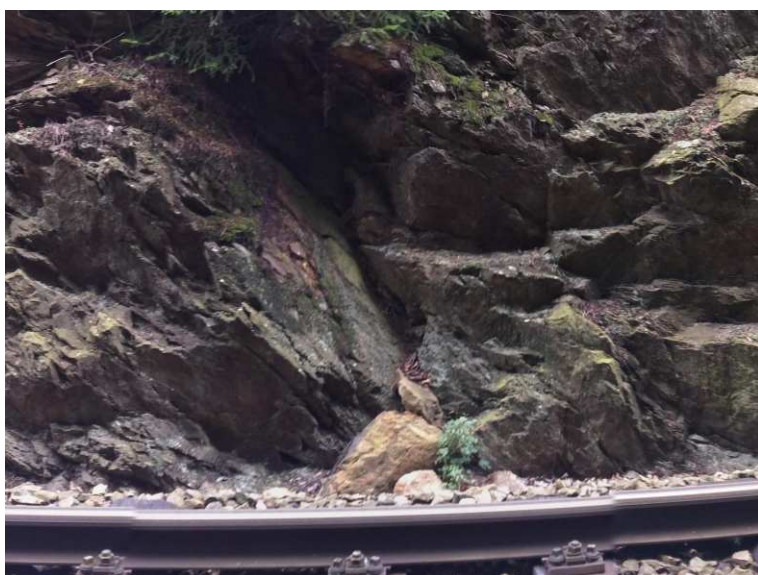
Foto 17-4 Při úpatí svahu ČGS dokumentovala několik menších skalních bloků s rozměry několika dm^3 .

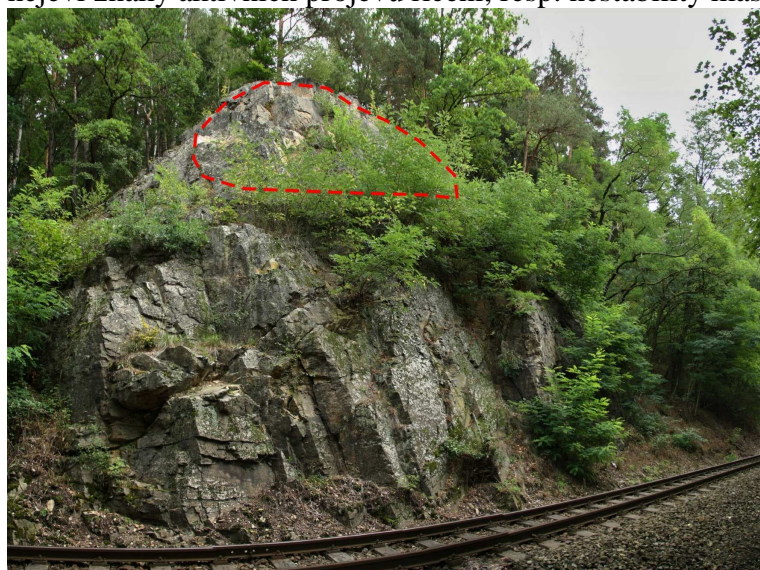
V úseku dochází epizodicky k aktivním projevům svahového pohybu, přičemž míra rizika je v **kategorii III**, a to z důvodu možnosti transportu skalních hmot do kolejiště se zdrojovou oblastí vymezenou na foto (18-1, 18-2, 18-3) na cca km 31,330–31,350. Spodní část výchozu nejeví znaky aktivních projevů řícení, resp. nestability masivu.

Foto 18-1 Skalní masiv v km cca 31,330–31,350. Červený polygon zvýrazňuje zdrojovou oblast.

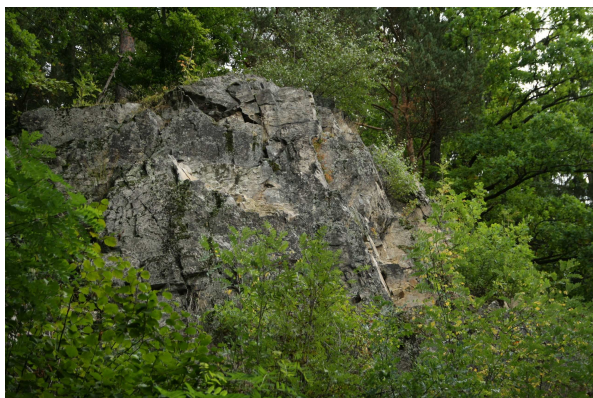
Foto 18-2 Bližší pohled na zdrojovou oblast. Světlé plochy indikují chybějící (zřícené) partie.

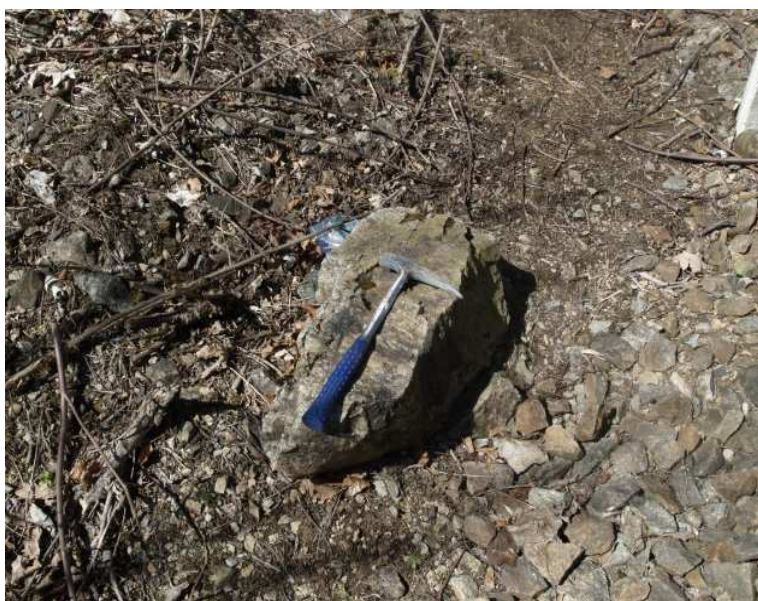
Foto 19-2 Příklad dokumentovaného uvolněného skalního bloku s rozměry několika dm³.

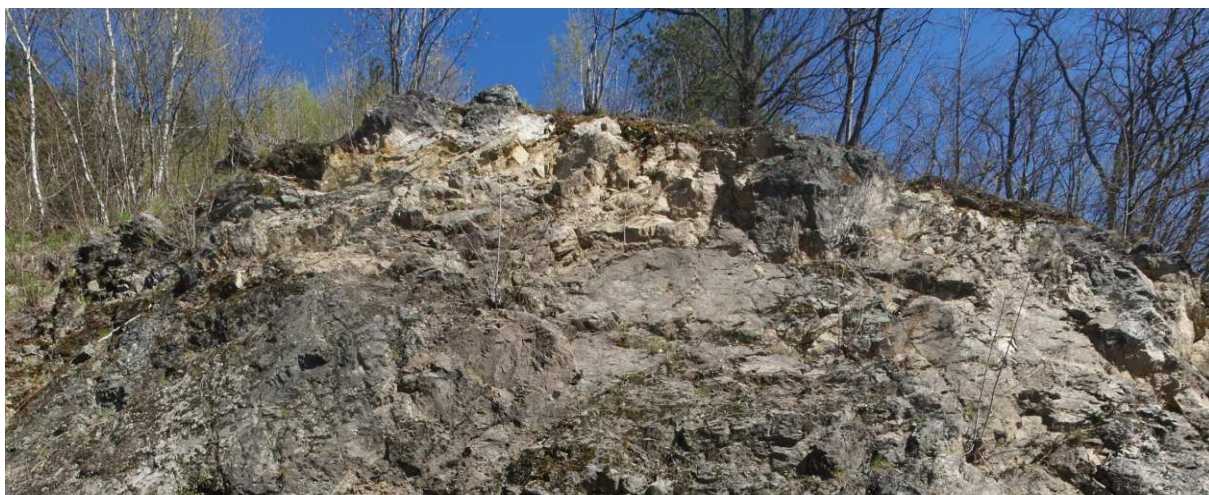
Foto 19-3 Riziková je převážně horní část svahu, kde se nacházejí lokální převisy a viditelně od masivu oddělené horninové bloky.

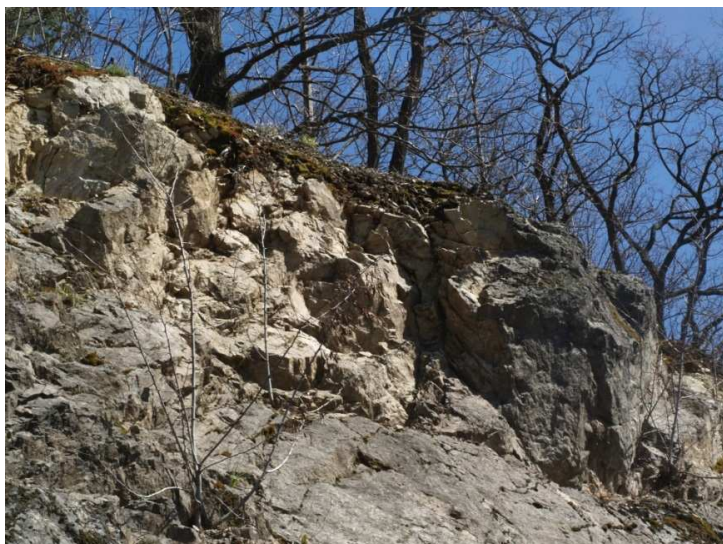
Foto 19-4 Riziková je převážně horní část svahu, kde se nacházejí lokální převisy a viditelně od masivu oddělené horninové bloky.

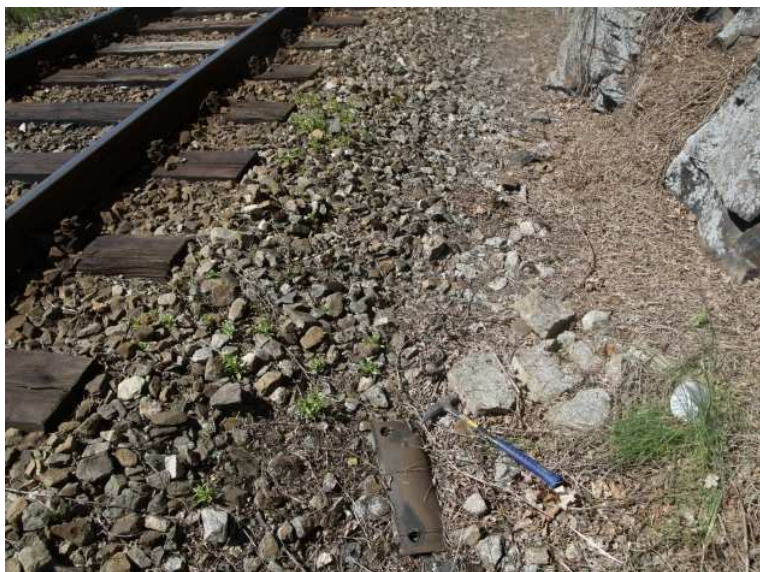
Foto 20-2 ČGS dokumentovala několik uvolněných menších skalních bloků s rozměry několika dm³.

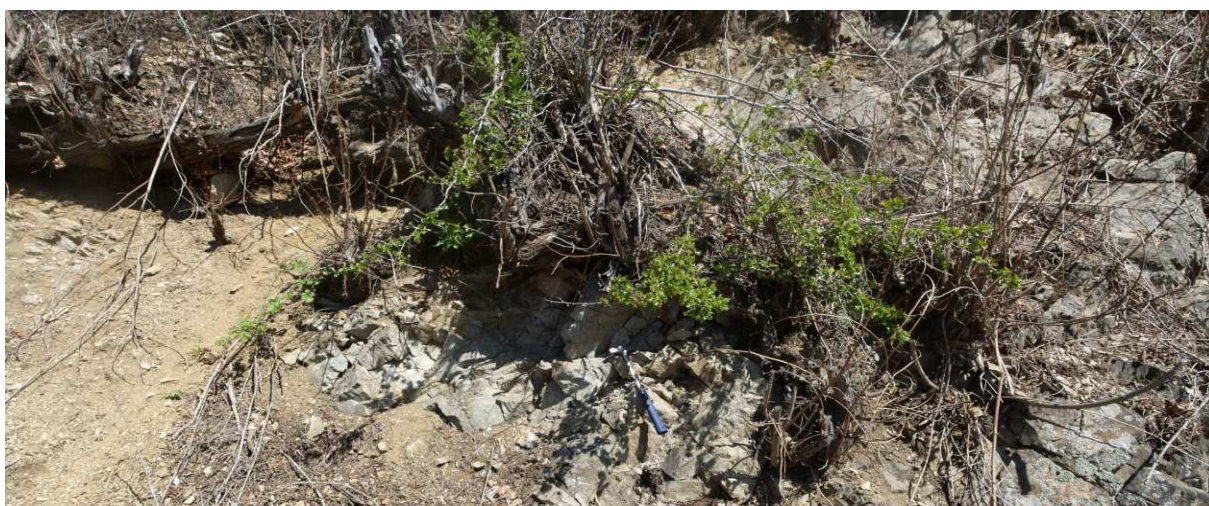
Foto 20-3 V puklinách se uchycuje náletová vegetace, která působí dezintegračně kořenovým systémem na horninový masiv. Zářez lze udržet stabilní běžnou údržbou průběžným odstraňováním náletových dřevin.

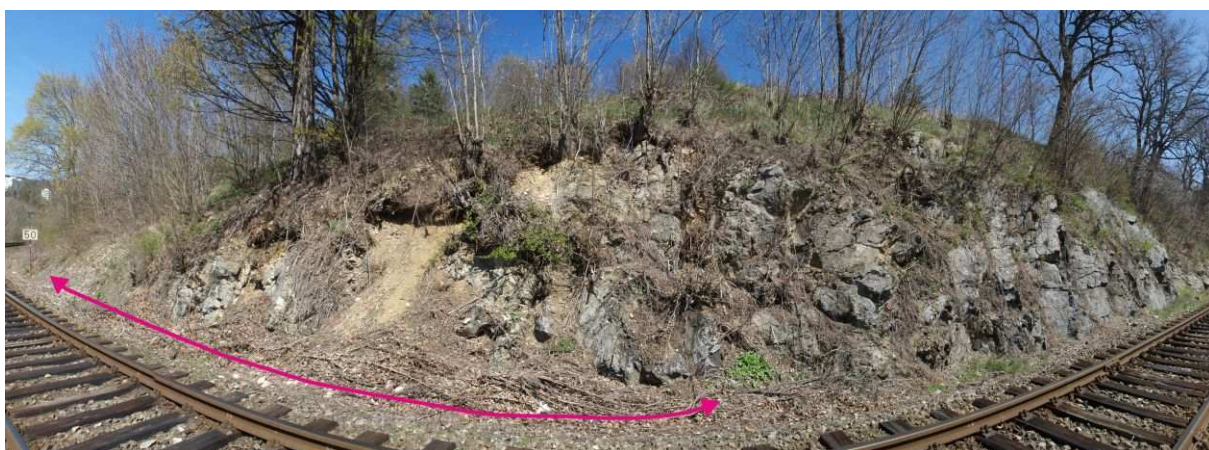
Foto 20-4 Část nejvíce náchylná k svahovému pohybu se nachází v úseku km 31,220–31,235 (fialová křivka).

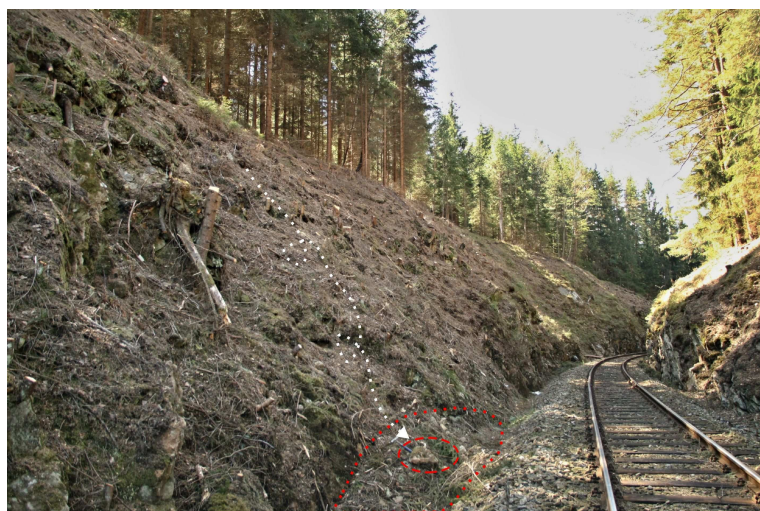
ČGS neidentifikovala takový skalní objekt u něhož předpokládá rozvoj svahového pohybu, který by měl kinetickou energii k transportu až do prostoru kolejiště. Nejaktivnější část se nachází v okolí cca km 36,316 a 36,398 (foto 21-1, 21-2). V úsecích se skalními výchozy v okolí cca km 36,378 a 36,390 může docházet k drobnému sesypávání skalních úlomků (21-3, 21-4). Jak je zhodnoceno také v pasportizaci Štábl – Rykl (2017c) nepřepokládá se zřícení většího objemu než 1 m^3 .

V úseku dochází k aktivním projevům svahového pohybu. Díky konfiguraci svahu a úpatí se budou říčené hmoty akumulovat hned u paty svahu před náspem železničního tělesa, jak se děje v aktivních partiích okolí cca km 36,316 a 36,398. Vzhledem k silnému působení podzemní vody filtrující diskontinuitami, která v zimních měsících při zamrznutí působí silně dezintegračně, ČGS hodnotí míru rizika **kategorii III**.

Foto 21-1 Příklad aktivních projevů svahového pohybu sesypáváním s následným odvalováním po povrchu svahu na cca km 36,316. Bílá tečkovaná linie naznačuje trajektorii pohybu při odvalování. Červený tečkovaný polygon pak ohraničuje akumulaci osypového kužele.

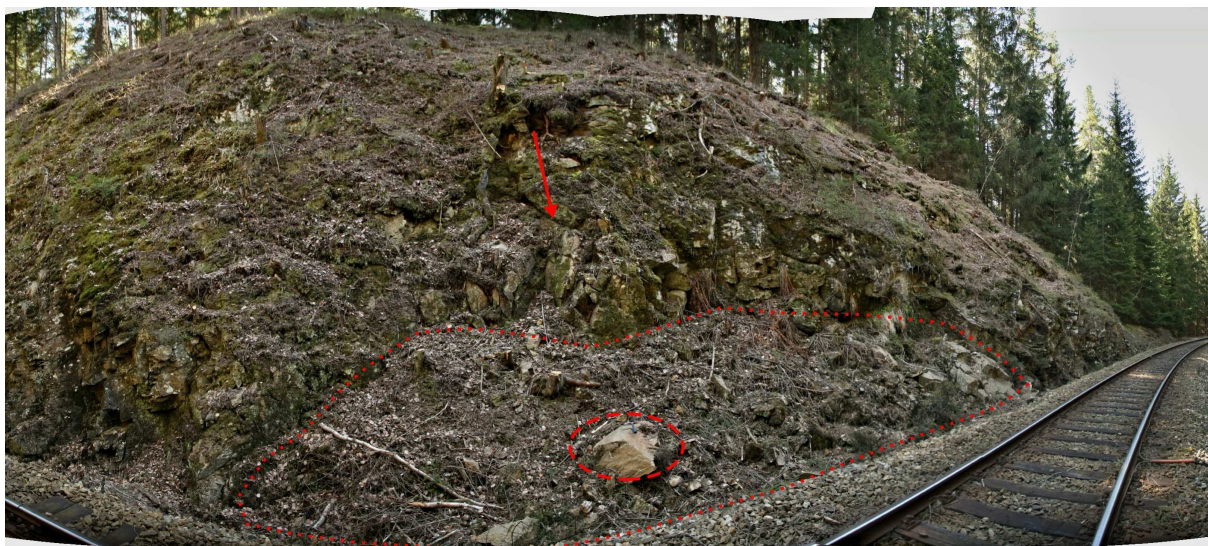
Foto 21-2 Příklad aktivních projevů svahového pohybu sesypáváním na cca km 36,398. Šipka označuje zdrojovou oblast sesypaného skalního bloku označeném elipsou. Tečkovaný polygon pak ohraničuje akumulaci ospyvého kužele.

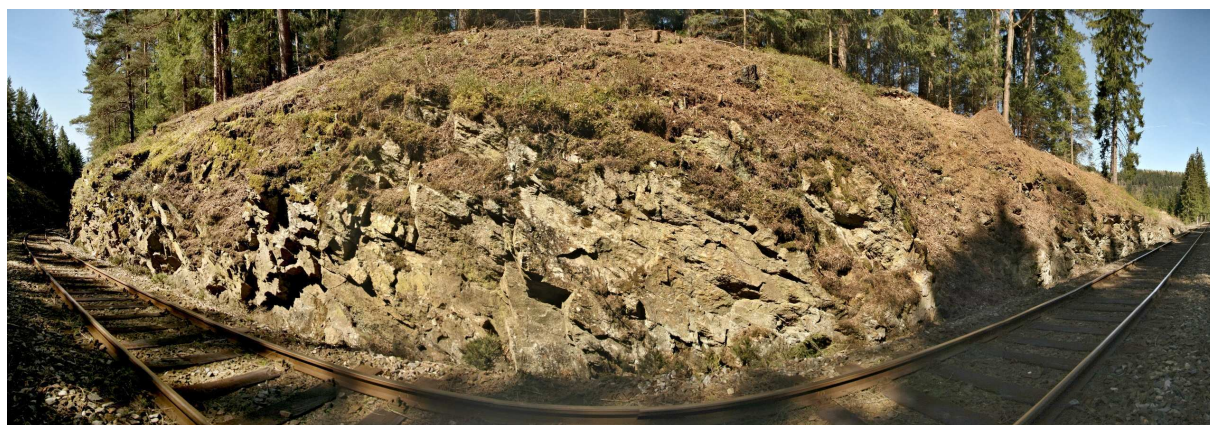
Foto 22-1 Panoramatický pohled na začátek úseku s postupně se zvedající výškou zářezu.

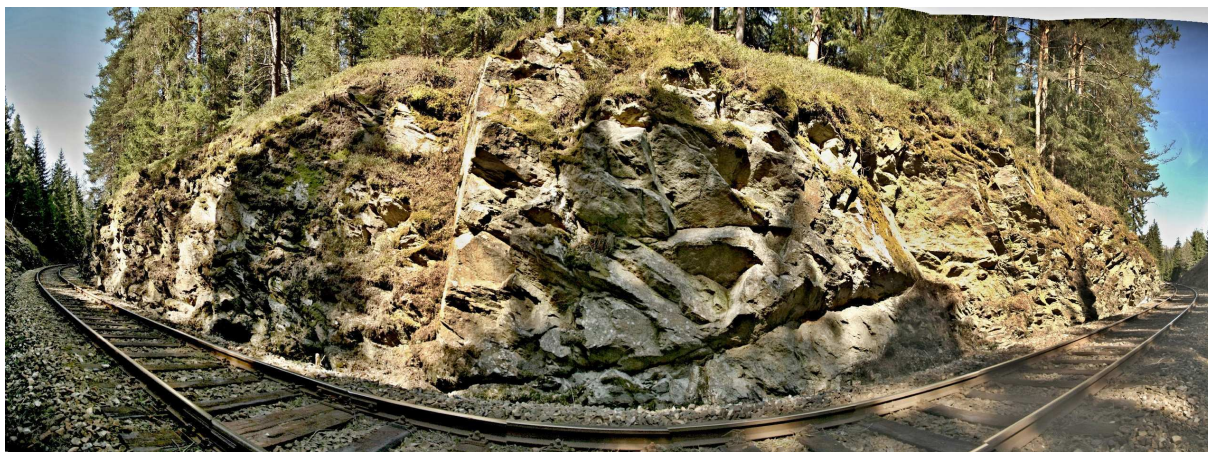
Foto 22-2 Panoramatický pohled na přibližně střední část úseku.
