**Posouzení svahových nestabilit, jejich
klasifikaci a zařazení do Registru
svahových nestabilit pro akci „Zvýšení
stability skalních masivů na trati
Strakonice–Volary, 1. stavba a Zvýšení
stability skalních masivů na trati
Strakonice–Volary, 2. stavba“**

Zadavatel: Správa železniční dopravní cesty

Předkládá ředitel České geologické služby Zdeněk Venera

Praha září 2017

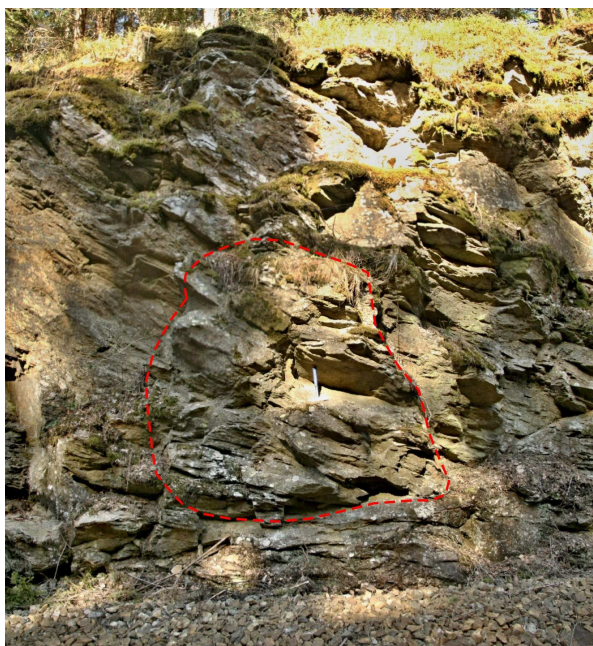
Skalní stěna zářezu má potenciál k projevu svahového pohybu **sesypáváním** a **odvalováním překlopením**, ČGS ale nedokumentovala akumulace projevů svahového pohybu podél kolejiště. Cca na km 36,385 se nachází skalní blok zcela oddělený od masivu (foto 22-3, 22-4). Blok má potenciál k projevu svahového pohybu typem odvalení překlopením. Vzhledem k rozměrům bloku se jeho horní partie může transportovat do kolejiště (foto 22-5). Avšak tento skalní blok nevykazuje aktivní pohyb. Blok je vhodné vizuálně monitorovat zda nedošlo ke změně stavu aktivity následkem zvětrávacích procesů nebo narušení stability, např. kořenovým systémem náletu.

V úseku nedochází k aktivním projevům svahového pohybu, svah není pod vlivem podzemní vody, která vyvěrá v protější stěně zářezu. Míra rizika je v **kategorii II**, i přes výskyt individuálního skalního bloku na cca km 36,385, který ale nevykazuje progresivní pohyb odvalení překlopením.

Foto 22-3 Skalní blok zcela oddělený od masivu v cca km 36,385, s potenciálem projevu svahového pohybu typem odvalení překlopení. Blok ale nevykazuje aktivitu.

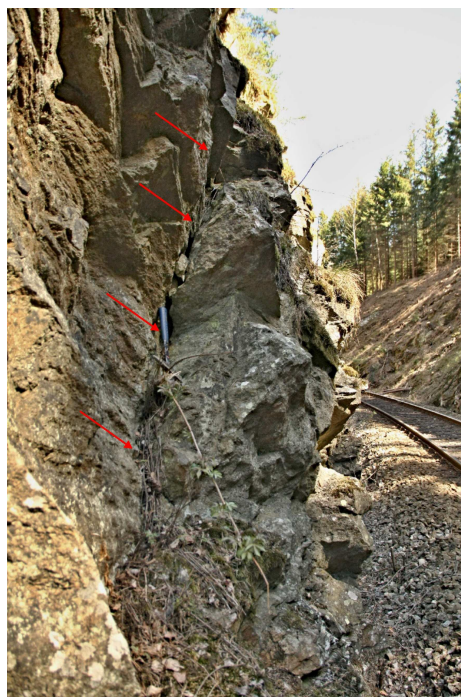
Foto 22-4 Šipky ukazují na puklinu oddělující blok od masivu.

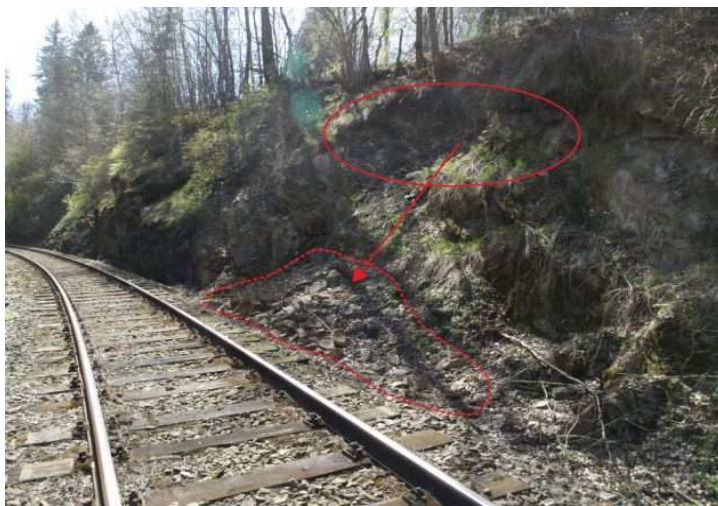
ČGS nezjistila takový skalní objekt, u něhož by existoval předpoklad rozvoj svahového pohybu, který by měl kinetickou energii k transportu až do prostoru kolejiště. Nejaktivnější část se nachází v cca km 36,700 a 36,730 (foto 23-2 a 23-3). V úsecích se skalními výchozy v okolí cca km 36,600 a 36,680 nedochází k projevům svahového pohybu.

Foto 23-2 Příklad aktivních projevů svahového pohybu sesypávání. Elipsa označuje zdrojovou oblast sesypaných drobných úlomků skalního masivu. Šipka znázorňuje přibližnou trajektorii pohybu. Tečkovaný polygon pak ohraničuje akumulaci ospyvého kužele.

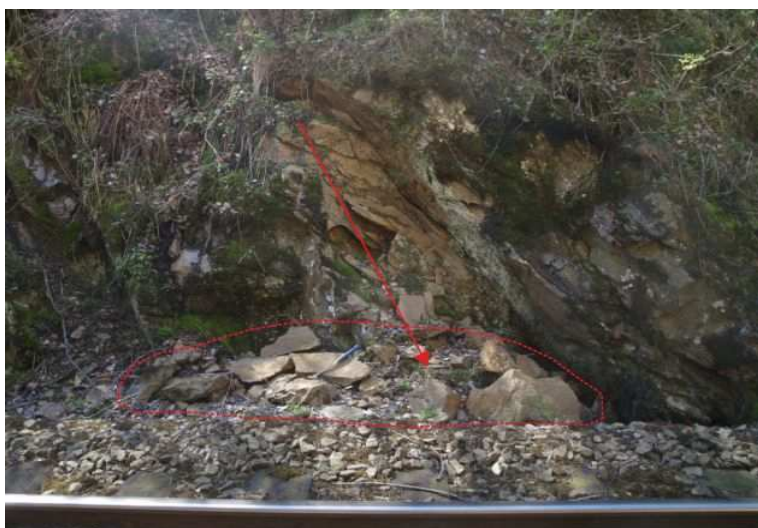
Foto 23-3 Příklad aktivních projevů svahového pohybu odvalování sklouznutím. Šipka znázorňuje přibližnou trajektorii pohybu po předurčené ploše. Tečkovaný polygon ohraničuje ospyvý kužel.

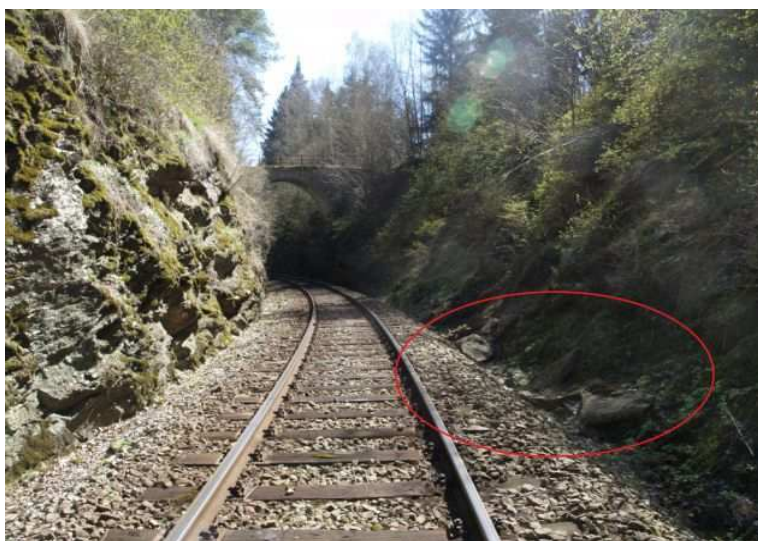
Foto 23-4 Díky konfiguraci svahu a úpatí se budou říčené hmoty akumulovat hned u paty svahu před náspem železničního tělesa.

V úseku dochází k aktivním projevům svahového pohybu, přičemž míra rizika je v **kategorii II**. Zářez lze udržet stabilní běžnou údržbou průběžným odstraňováním náletových dřevin a odtěžováním akumulací u paty zářezu k udržení kapacity akumulačního prostoru, jako pasivního ochranného prvku. Díky konfiguraci svahu a úpatí se budou říčené hmoty akumulovat hned u paty svahu před náspem železničního tělesa (foto 23-4).

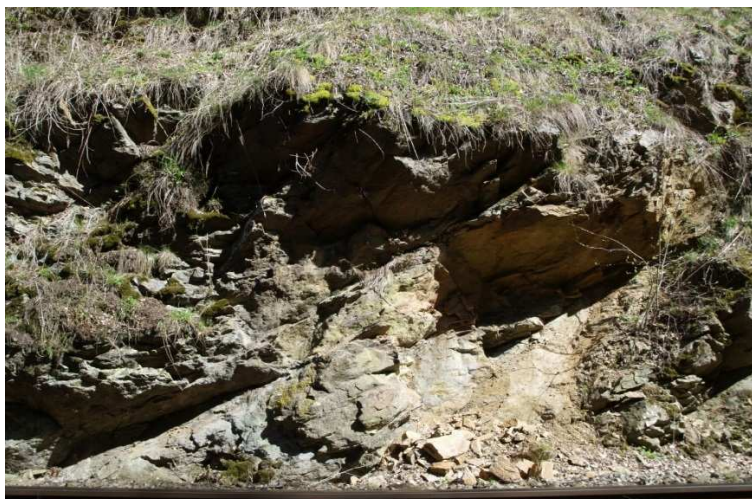
Skalní stěna zářezu má potenciál k projevu svahového pohybu **sesypáváním** a **opadáváním**. ČGS ale nedokumentovala výraznější akumulace projevů svahového pohybu. Přibližně na km 36,700 se nachází poměrně výrazný skalní převis (foto 24-1 a 24-2) na němž dochází k projevu svahového pohybu typu opadávání. Dojde-li k uvolnění většího množství horninového materiálu, může být potenciálně ohrožen prostor drážního tělesa. Blok je vhodné vizuálně monitorovat, jestli nedošlo ke změně stavu aktivity vlivem zvětrávacích procesů nebo narušením stability, např. kořenovým systémem náletu. Jak dokumentuje foto 24-3 a 24-4, ve zbytku terénního zářezu nedochází k významnějším projevům svahového pohybu, pouze se vytvářejí drobné osypové kužele.

V km 36,700 se nachází skalní převis, u něhož dochází k aktivním projevům svahového pohybu typu sesypávání a opadávání, přičemž míra rizika je v **kategorii III**. Je to z důvodu možného uvolnění většího množství horninového materiálu, kdy díky konfiguraci svahu a úpatí, se mohou říčené hmoty akumulovat nejen u paty svahu před náspem železničního tělesa, ale také přímo v prostoru drážního tělesa. Riziko lze snižovat běžnou údržbou průběžným odstraňováním náletových dřevin.

Foto 24-2 Bližší pohled na skalní převis (viz foto 24-1), pohled z nárysu. Blok je vhodné vizuálně monitorovat, jestli nedošlo ke změně stavu aktivity vlivem zvětrávacích procesů nebo narušení stability, např. kořenovým systémem náletu.

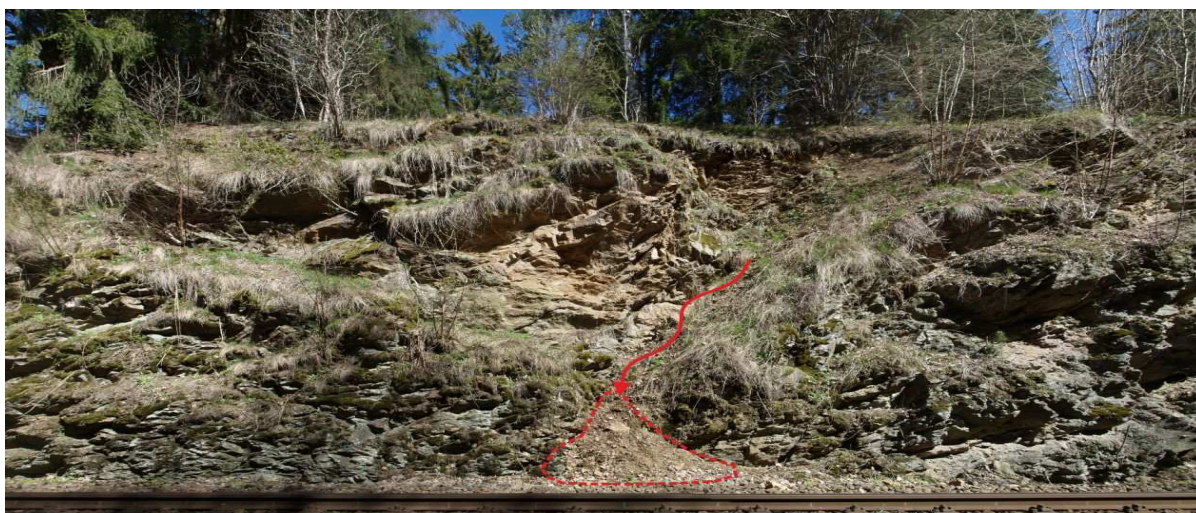
Foto 24-3 Ve zbytku zářezu nedochází k významnějším projevům svahového pohybu, pouze se vytvářejí drobné ospové kužele (čárkovaný polygon).

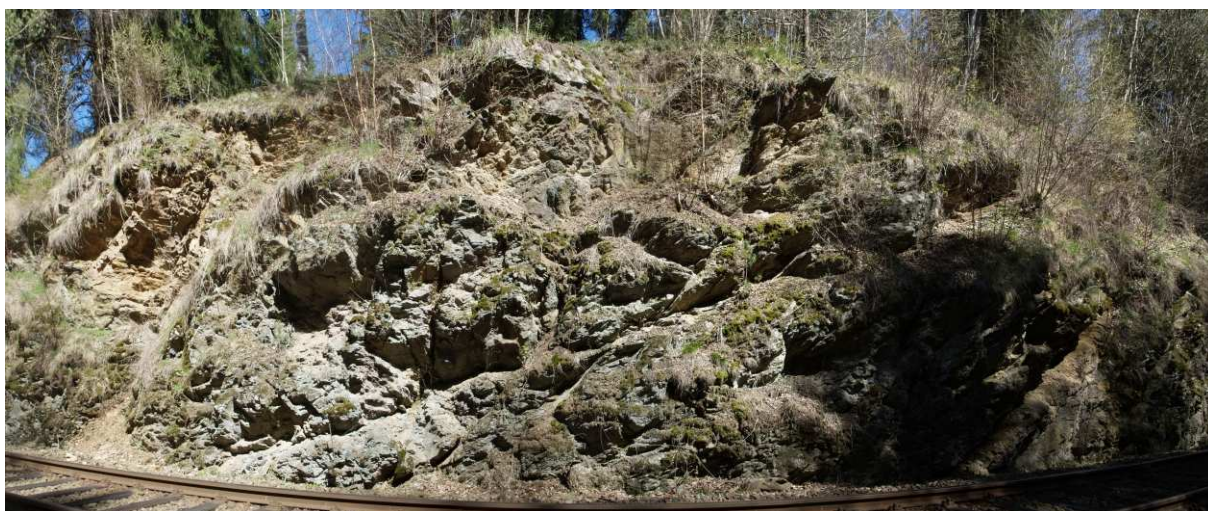
Foto 24-4 Ve zbytku terénního zářezu nedochází k významnějším projevům svahového pohybu. Riziko lze snižovat běžnou údržbou průběžným odstraňováním náletu.

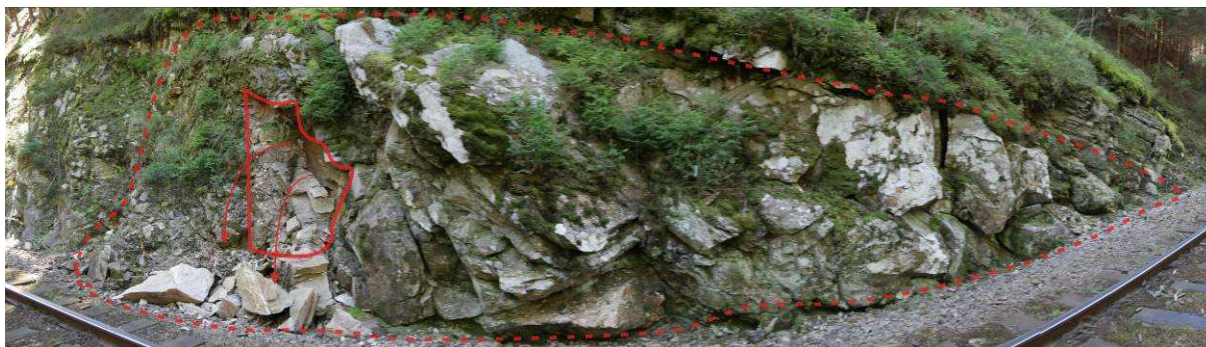
Nejrizikovější partie (tedy cca do km 37,115–37,210) zářezu je již zasít'ována, což snižuje riziko na přijatelnou úroveň. Do budoucna je nutné zabývat se zbylou částí tohoto úseku (tedy km 37,210–37,290 (foto 25-2). V této části dochází k aktivním projevům svahových pohybů, přičemž riziko lze hodnotit jako střední v **kategorii III** a je nutné jeho řešení, ve smyslu plošné začistění od nestabilních bloků v prostoru ČGS 25-1. Dále je nutná běžná údržba a průběžné odstraňování náletových dřevin a odtěžování akumulací u paty zářezu k udržení kapacity akumulačního prostoru, jako pasivního ochranného prvku.

Foto 25-2 Příklad aktivních projevů svahového pohybu sesypáváním. Polygon plnou čarou označuje zdrojovou oblast sesypaných skalních bloků. Přerušovanou čarou je označena rozvolněná oblast skalního masivu označena ČGS 25-1.

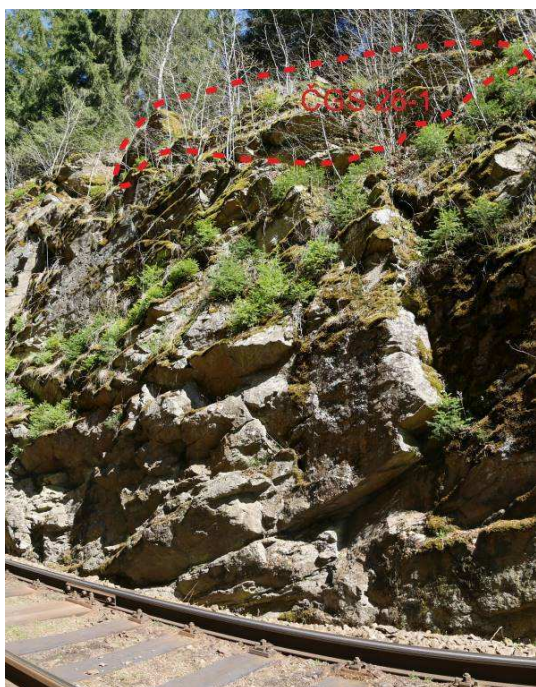
Foto 26-2 partie v km cca 37,165–37,265 a nestabilní bloky ČGS 26-1.

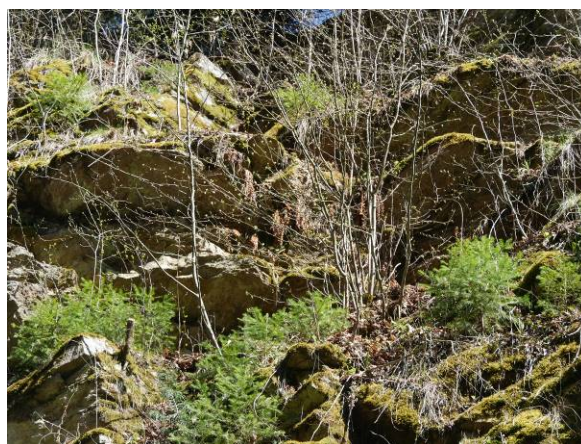
Foto 26-3 Detail nestabilních bloků ČGS 26-1.

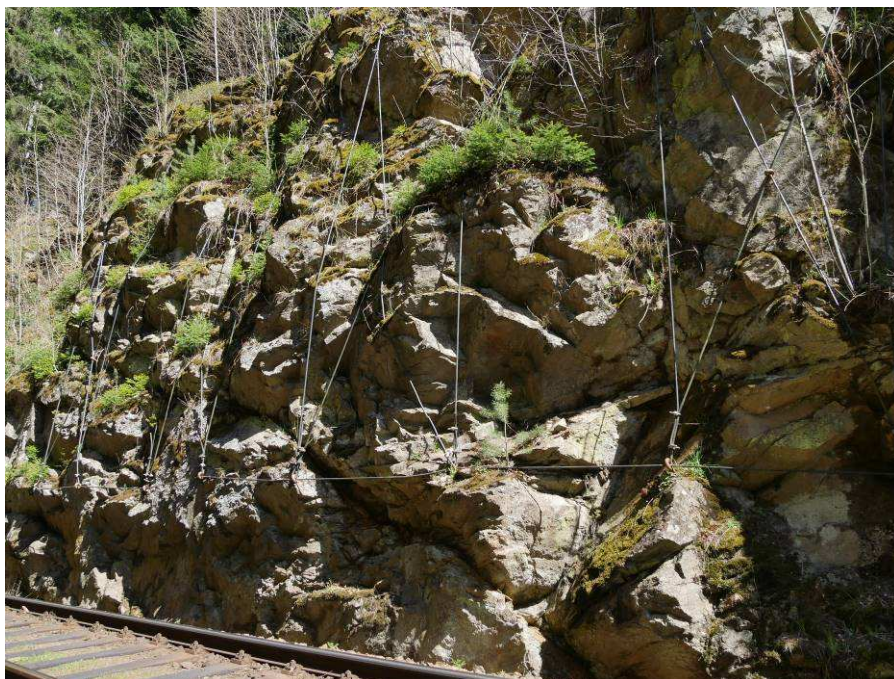
Foto 26-4 cca km 37,145–37,165 sanace kotvenou převázkou.

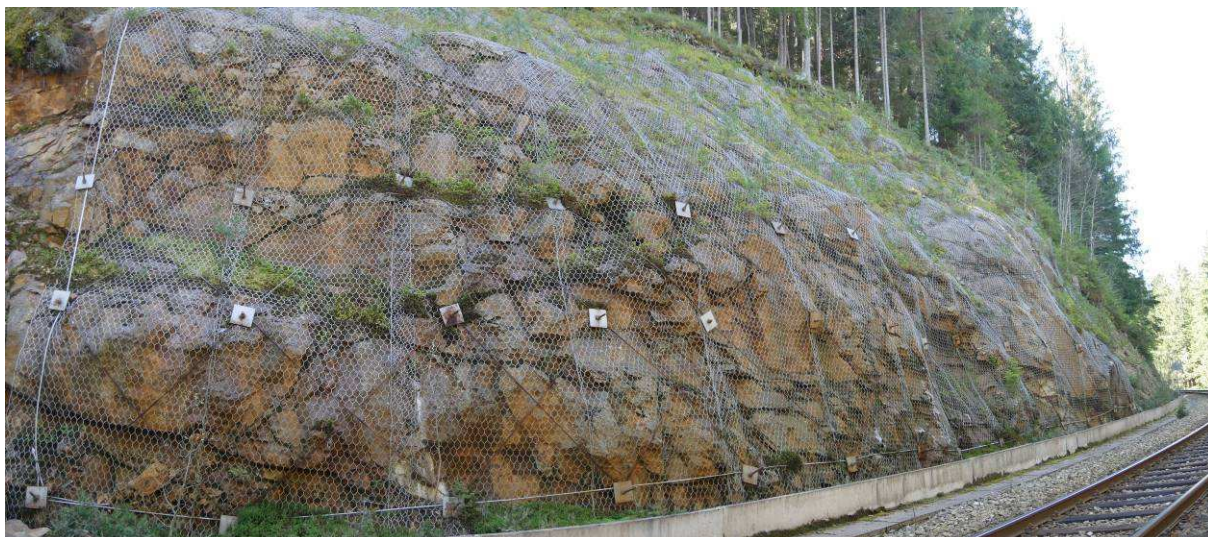
Střední část úseku je zabezpečený sítí, avšak na obou nesanovaných okrajích se aktivně projevují svahové pohyby opadávání a odvalování překlopením, proto byla míra rizika klasifikována v **kategorii III**.

Foto 27-1 Sanovaná střední část úseku (cca km 38,930–38,965), kde ČGS doporučuje revizi stávajících sanačních prvků.

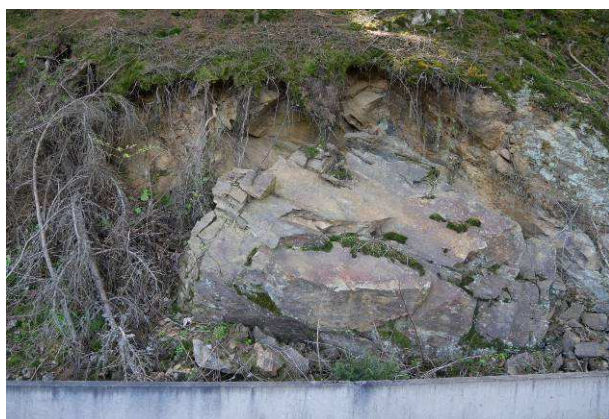
Skalní stěna zářezu má potenciál k projevu svahového pohybu zejména **sesypáváním** a **opadáváním i odvalováním překlopením**. ČGS dokumentovala v km cca 38,889 jeden odvalený skalní blok o objemu cca 6 m^3 (foto 27-2 a 27-3). Další část tohoto úseku (km 38,890–38,930) je velice rozvolněná a porušená systémem diskontinuit. ČGS zde doporučuje odtěžení zaplněného akumulčního prostoru za betonovou bariérou a zasítování rozvolněné skalní stěny. Část úseku cca km 38,930–38,965 je zasítována a ČGS doporučuje revizi. Část úseku v cca km 38,965–38,990 je velmi porušena diskontinuitami s mnoha potenciálně rizikovými bloky. ČGS zde doporučuje očištění akumulčního prostoru, skalního svahu a sítování. Doporučené sanační opatření: Odtěžení nestabilních bloků, odtěžení akumulací za bariérami, revize stávajících sanačních prvků a zásah do vegetace a očištění skalního svahu.

Foto 27-2 Dokumentovaný odvalený skalní blok o objemu cca 6 m³ doporučený k odstranění (km cca 38,889).

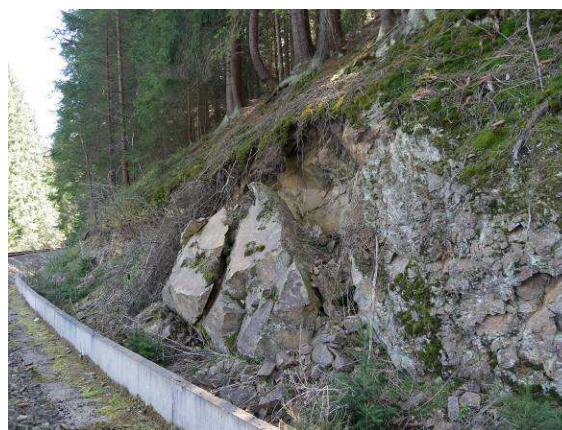
Foto 27-3 Dokumentovaný odvalený skalní blok o objemu cca 6 m³ doporučený k odstranění (km cca 38,889).

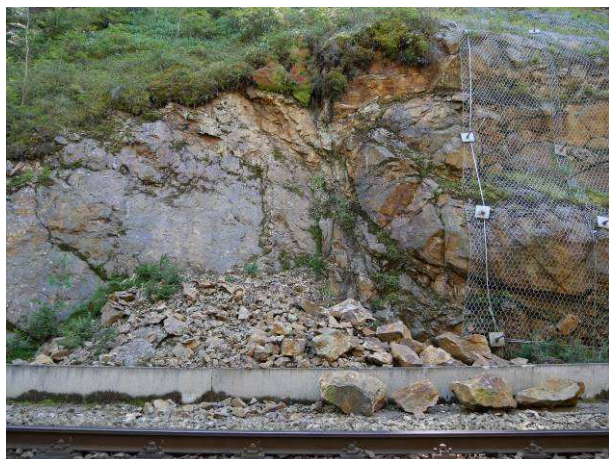
Foto 27-4 Zřícený skalní klín v km cca 38,930 akumulovaný za betonovými bariérami.

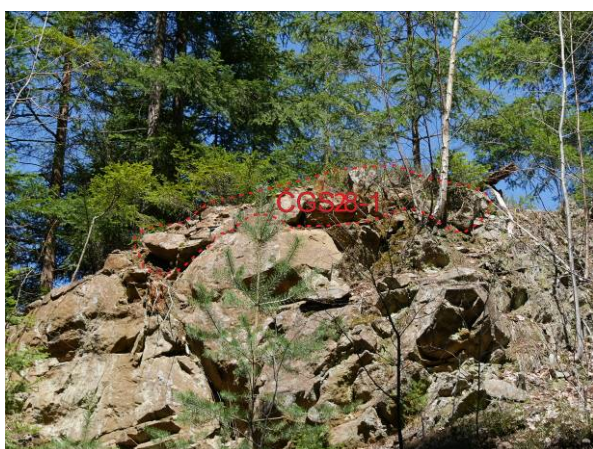
Skalní stěna zářezu v obou částech má potenciál k projevu svahového pohybu zejména **sesypáváním** a **odvalováním sklouznutím**. ČGS dokumentovala objekt ČGS 28-1 (foto 28-2) v km cca 38,950, který je nutné odtěžit. Jeho gravitační potenciál je vyšší a mohl by překonat akumulční prostor a dostat se do prostoru kolejiště. Doporučené sanační opatření: Pravidelná údržba a čištění akumulčního prostoru, očištění od vegetace a očištění skalního svahu.

Foto 28-2 Nestabilní objekt ČGS 28-1, který ČGS doporučuje v rámci očištění skalního svahu odstranit.

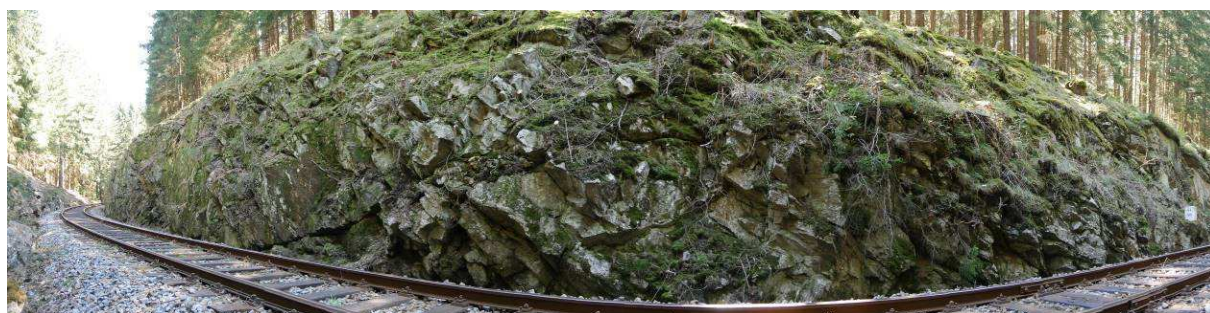
V úseku dochází k aktivním projevům svahových pohybů, přičemž riziko lze hodnotit jako nepřijatelné v **kategorii III**. Skalní stěna byla v blízké minulosti očištěna od náletové vegetace. Je nutné komplexní plošné očištění od nestabilních bloků. Dále pak běžná údržba a průběžné odstraňování náletových dřevin a odtěžování akumulací u paty zářezu. Pro dlouhodobé zvýšení bezpečnosti je nutné úsek v celé jeho délce stabilizovat ocelovými sítěmi.

Foto 29-1 Panoramatický pohled na úsek cca km 37, 43,970–44,100.

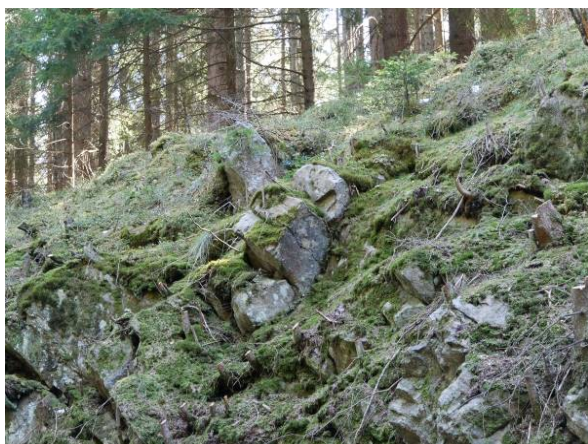
Foto 29-4 Příklad nestabilních bloků oddělených od masivu s potenciálem k aktivaci svahového pohybu odvalové říční.

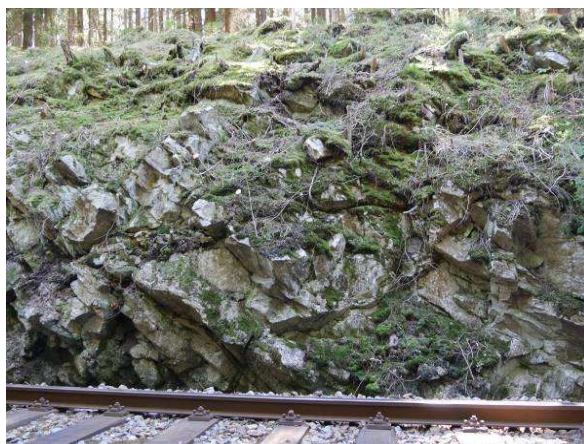
Foto 29-5 Příklad části velmi porušené dislokacemi s viditelně oddělenými bloky od masivu.

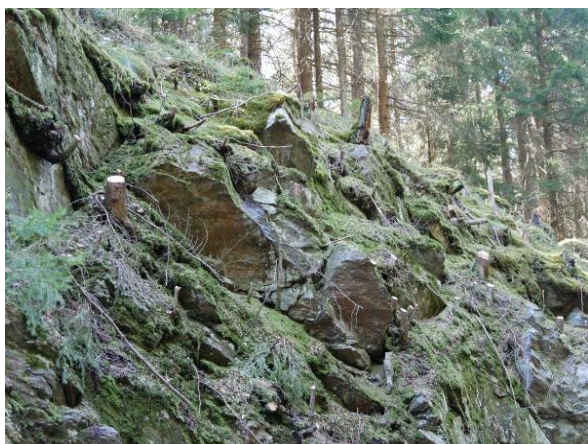
Foto 29-6 Příklad potenciálně rizikových bloků výše ve svahu nad skalní stěnou.

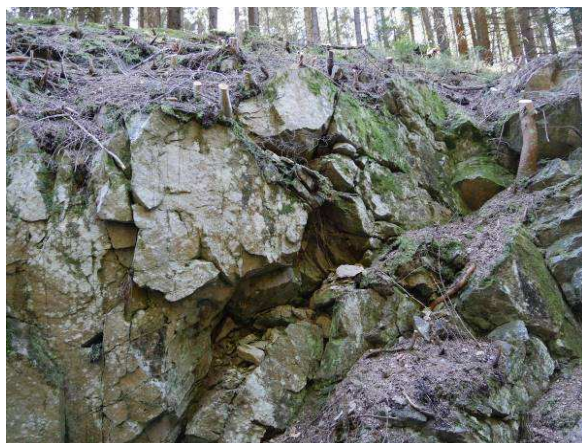
Foto 29-9 Příklad nestabilního skalního bloku (šupiny) takřka oddělené od masivu s potenciálem k aktivaci svahového pohybu odvalovým řícením.

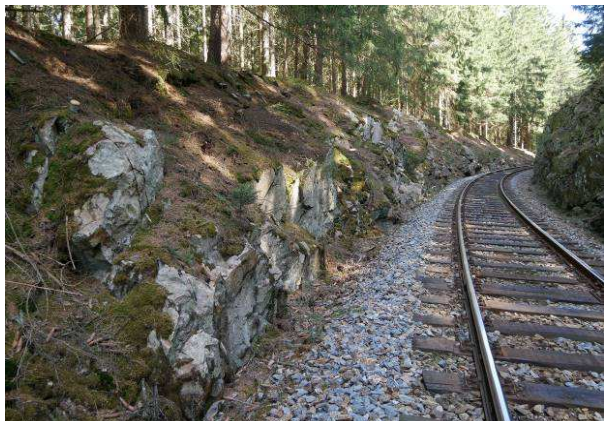
Foto 30-1 Fotografie dokumentující vzdálenost (1,5 m) a výšku (do 3 m) zájmové skalní stěny od železniční trati.

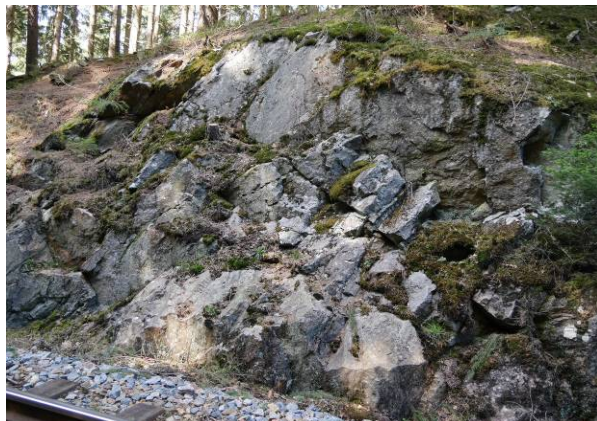
Foto 30-2 Poměrně kompaktní skalní stěna, u níž postačí k udržení nízkého rizika, pravidelná údržba

V úseku nedochází k aktivním projevům svahového pohybu, přičemž míra rizika je v **kategorii II**. Levou stranu zářezu lze udržet stabilní běžnou údržbou průběžným odstraňováním náletových dřevin. Doporučené sanační opatření: pravidelná údržba včetně zásahu do vegetace a očištění skalního svahu."

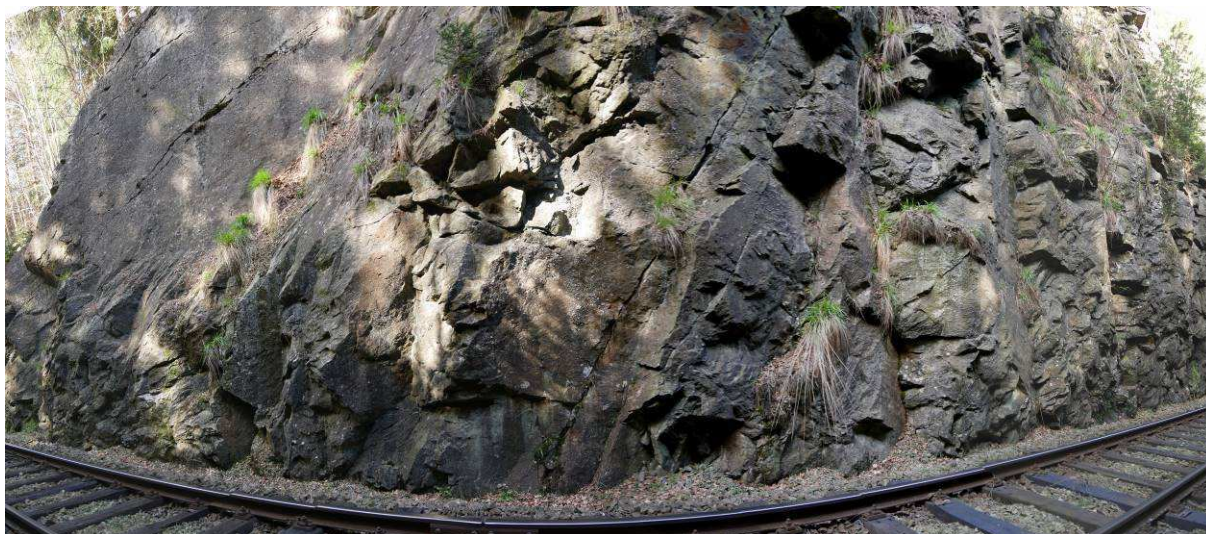
Foto 31-1 Spodní partie úseku jeví se relativně kompaktně bez viditelně oddělených bloků od masivu.

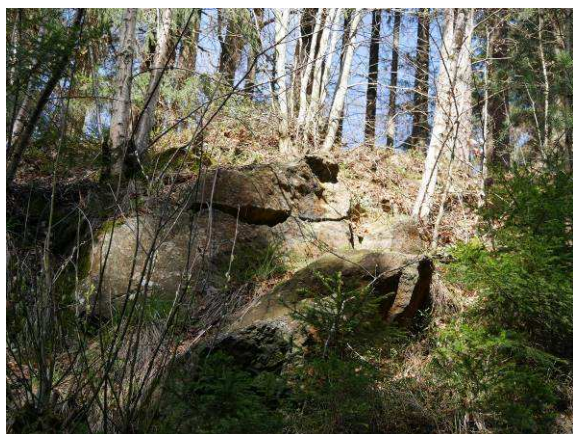
Foto 31-2 Příklad skalního bloku částečně odděleného od masivu ve výšce přes 10 m s gravitačním potenciálem ohrozit provoz na železnici, při aktivaci svahového pohybu.

V úseku dochází k aktivním projevům svahových pohybů, přičemž riziko lze hodnotit jako střední v **kategorii III**. Je nutné komplexní odstranění nestabilních bloků, síťování. Dále pak provádět údržbu svahu, tzn. průběžné odstraňování náletových dřevin a odtěžení volných skalních úlomků ze skalního svahu.

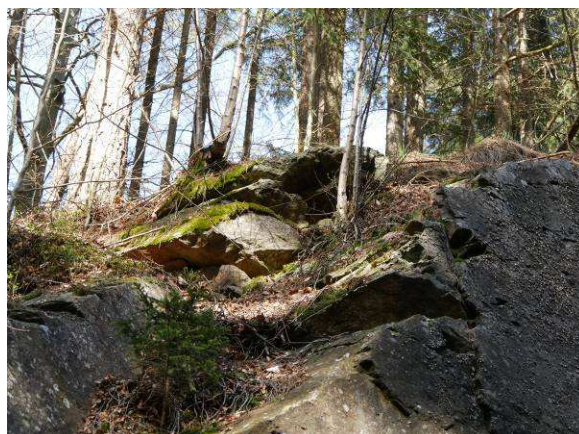
Foto 31-3 Příklad skalního bloku částečně odděleného od masivu ve výšce přes 10 m s gravitačním potenciálem ohrozit provoz na železnici, při aktivaci svahového pohybu.

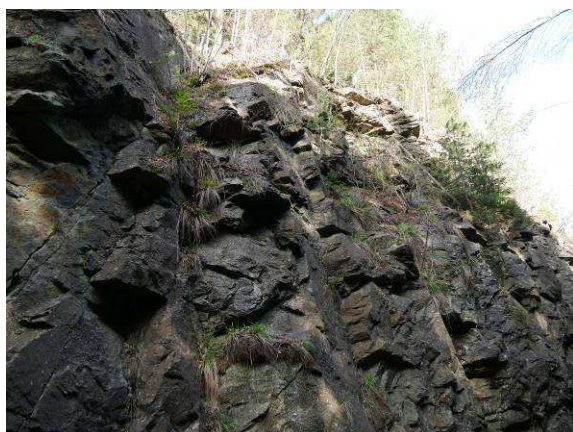
Foto 31-4 Část úseku v cca km 53,380 s rizikovou horní partií stěny.

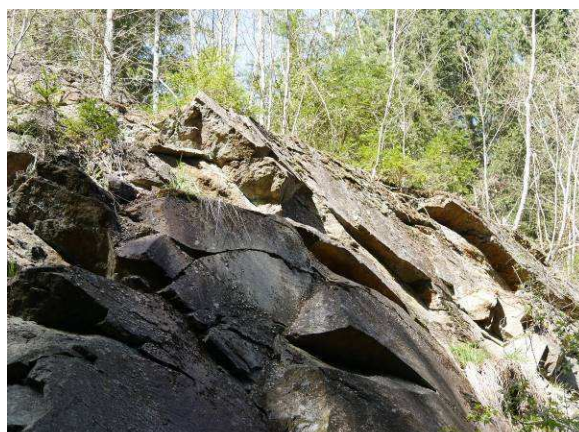
Foto 31-5 Část úseku v cca km 53,395 s rizikovou horní partií stěny.

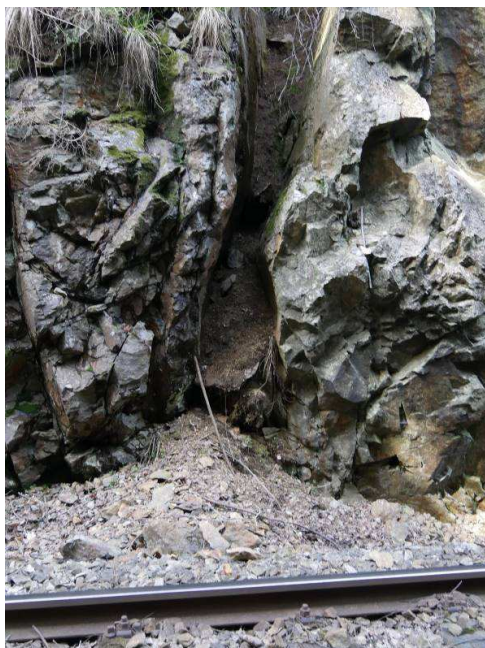
V km cca 53,310–53,320 diskontinuitami filtruje větší množství vody. Svah je silně pokryt náletovou vegetací, kterou je nutné odstranit. V cca km 53,390 se nachází tektonicky podmíněná zóna zvětrávání, kterou filtruje voda (foto 31-6). ČGS identifikovala větší množství nestabilních bloků, u nichž předpokládá rozvoj svahového pohybu a je tak nutné jejich odtěžení. Nejaktivnější a nejrizikovější část skalního svahu se nachází v cca km 53,320–53,400 a jde o jeho nejvyšší partii v 10–14 m nad úrovní kolejiště. Jde o průměrně 3m mocnou rozvolněnou vrstvu, tvořící mnohdy i převyslé rizikové skalní bloky, u nichž ČGS doporučuje odtěžení. Toto odtěžení by mělo proběhnout formou komplexního očištění horní hrany svahu od nestabilních bloků. Následně doporučujeme síťování.

Foto 31-6 Cca km 53,390 tektonicky podmíněná zóna zvětrávání.

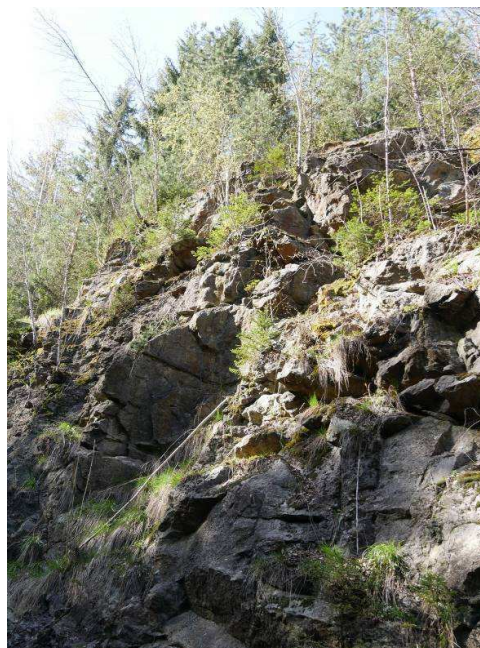
Foto 31-7 Příklad rozvolněné rizikové horní partie stěny hustě pokryté náletovou vegetací (cca km 53,360).

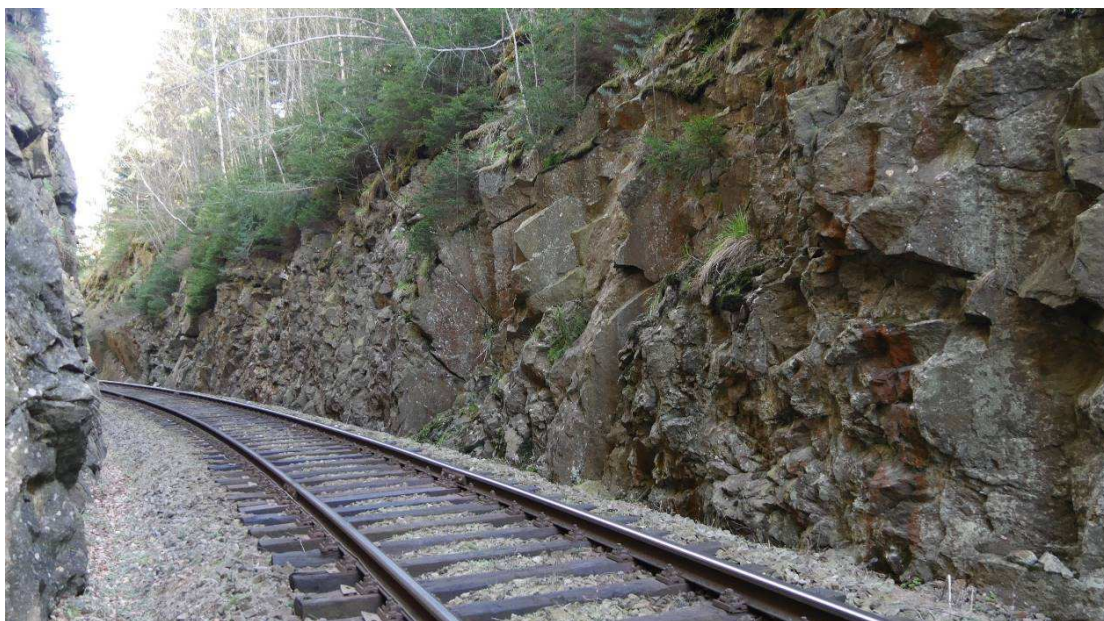
Foto 32-2 Část úseku v cca km 53,385–53,403 relativně porušená křehkým porušením s rizikovou horní partií stěny.

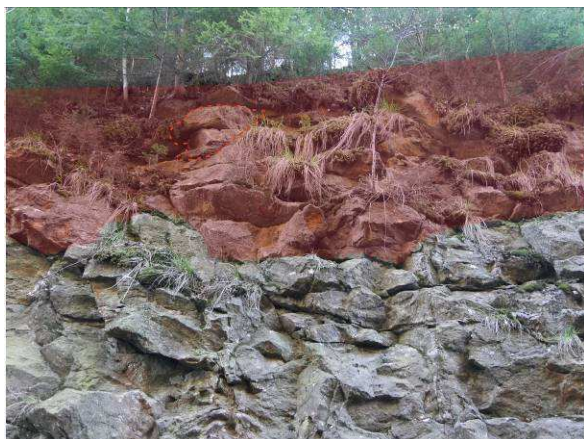
Foto 32-3 Část úseku v cca km 53,390 s červeně vyznačenou rizikovou horní partií zářezu a jedním potenciálně rizikovým blokem (ohraňčen červenou čárkovanou linií).

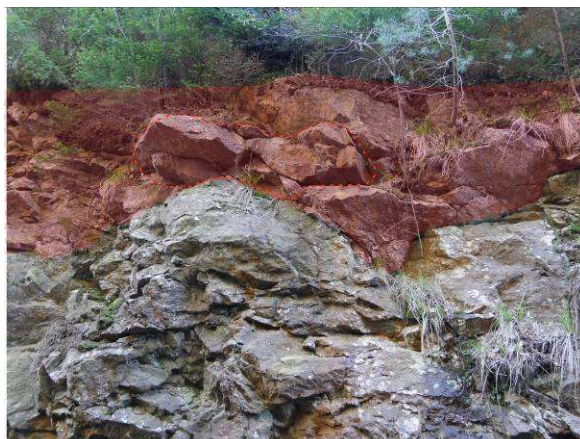
Foto 32-4 Část úseku v cca km 53,395 s červeně vyznačenou rizikovou horní partií zářezu a jedním potenciálně rizikovým blokem (ohraňčen červenou čárkovanou linií).

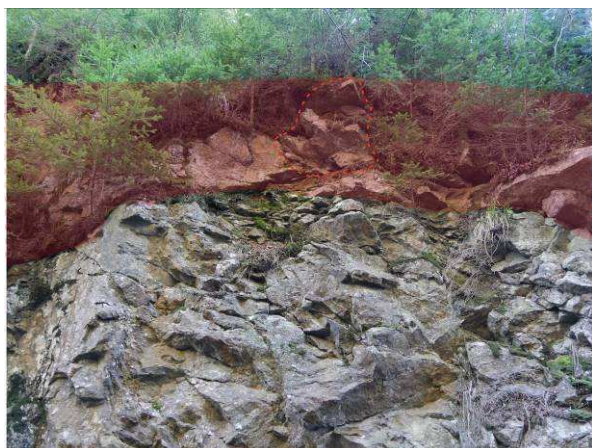
Foto 32-5 Část úseku v cca km 53,400 s červeně vyznačenou rizikovou horní partií zářezu a jedním potenciálně rizikovým blokem červená čára.

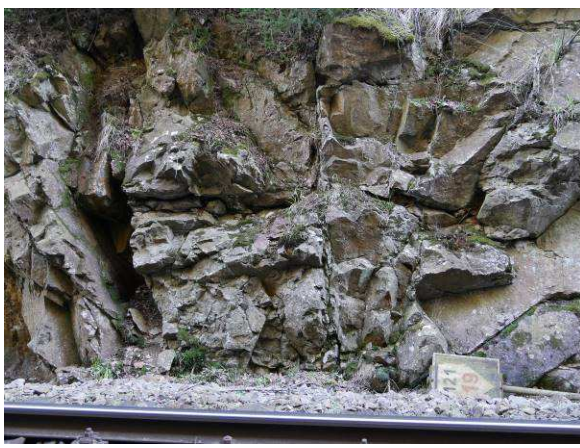
Foto 32-6 cca km 53,390 tektonicky podmíněná zóna zvětvování.

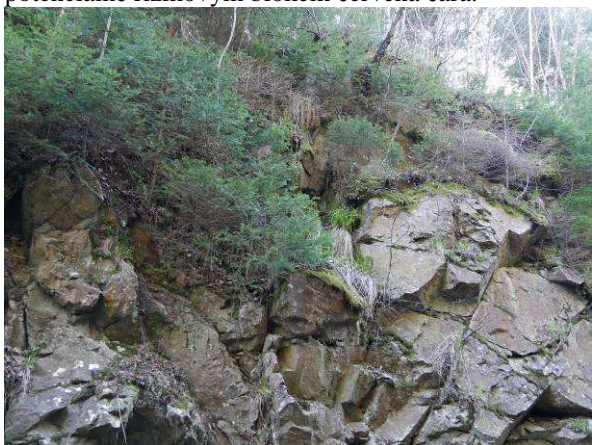
Foto 32-7 Příklad horní partie zářezu pokrytá náletovou vegetací.

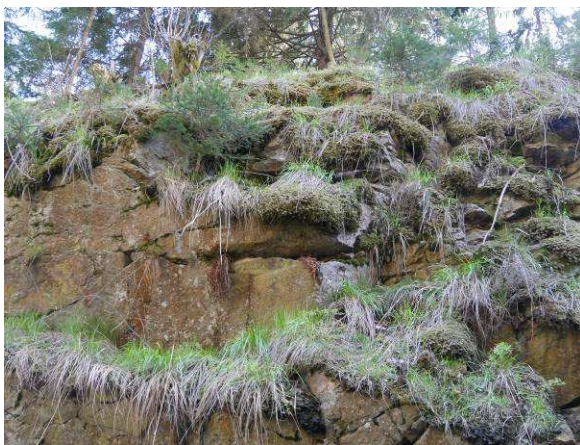
Foto 32-8 Příklad rozvolněné horní partie zářezu pokrytá náletovou vegetací.

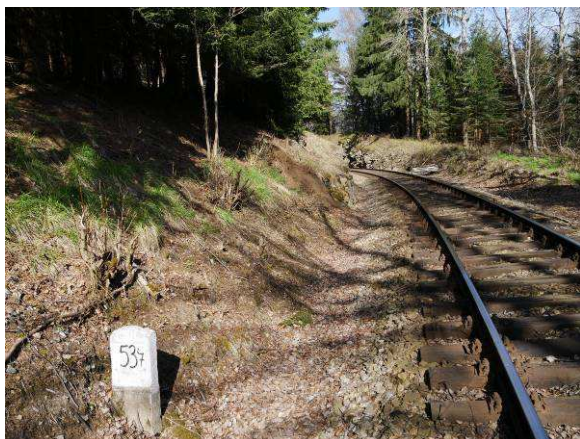
Foto 33-2 Úvodní část úseku bez výskytu skalního výchozu.

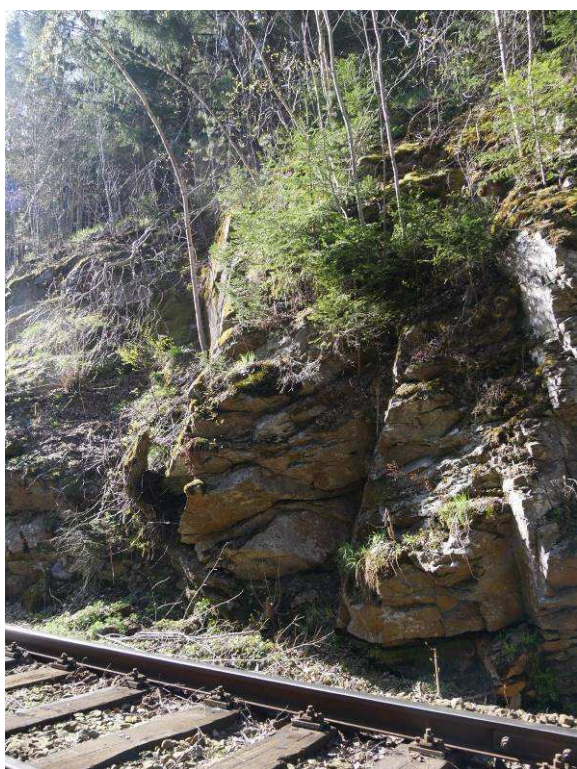
Foto 33-4 Část úseku v cca km 53,760 začátek části velice porušené křehkými diskontinuitami a pokrytá náletovými dřevinami.

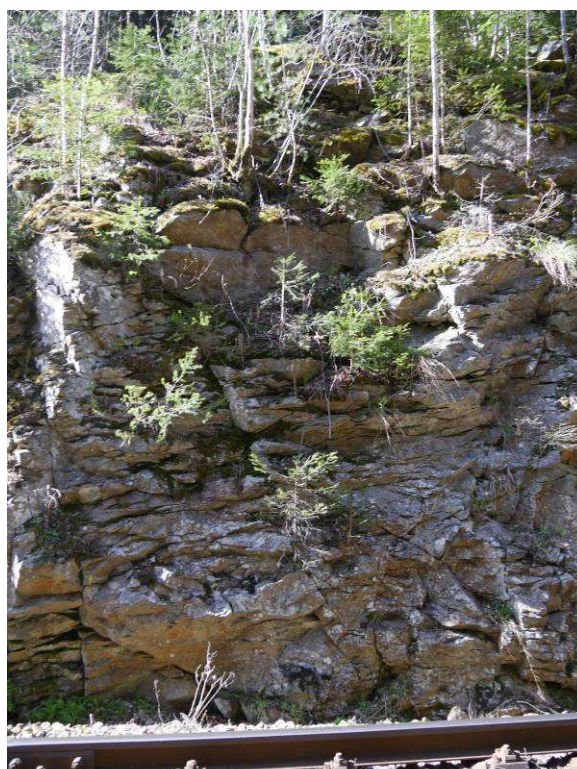
Foto 33-5 Část úseku v cca km 53,760 velice porušená křehkými diskontinuitami a pokrytá náletovými dřevinami.

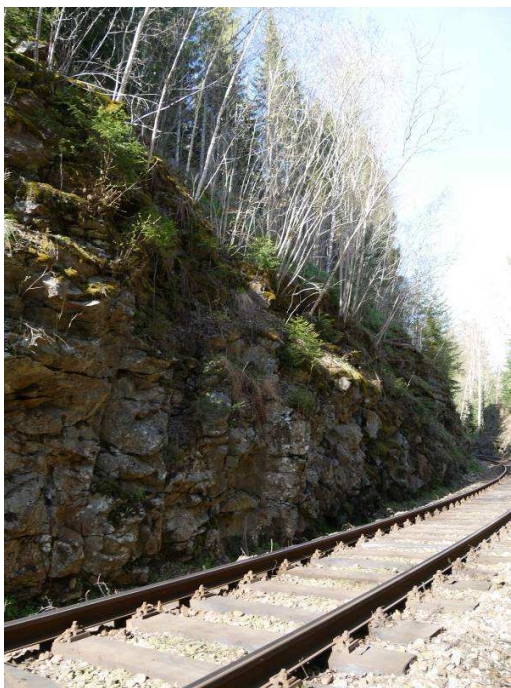
Foto 33-6 Příklad části 53,760–53,900 ukazující velmi prudký a zalesněný svah nad zářezem představující riziko pro provoz železnice.

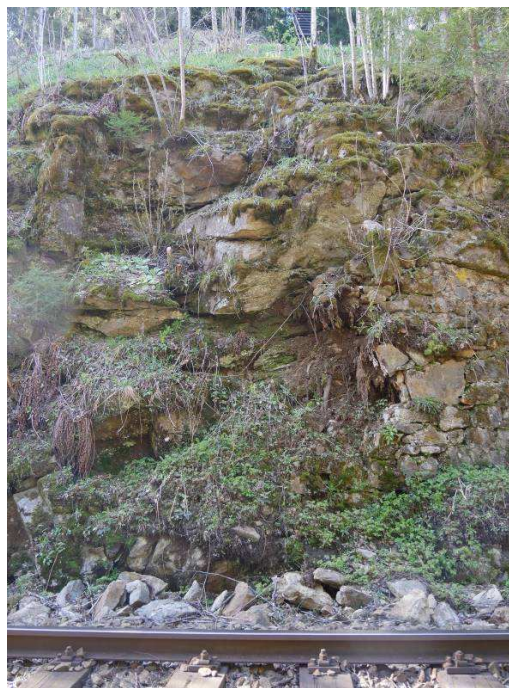
Foto 33-7 Stěna zářezu jeví známky zvětrání a porušení křehkými diskontinuitami. U paty stěny je akumulováno velké množství skalních úlomků.

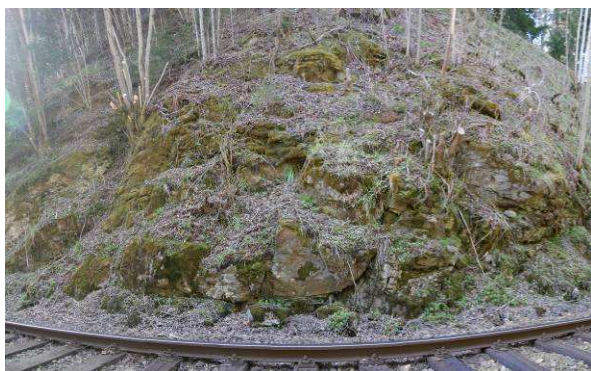
Foto 33-8 Cca km 53,890 masiv porušený diskontinuitami s filtrující vodou.

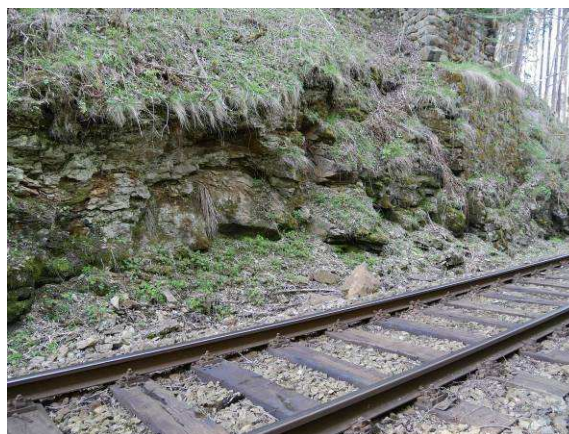
Foto 33-9 Pata skalního svahu výrazně zvětralá cca km 53,895.

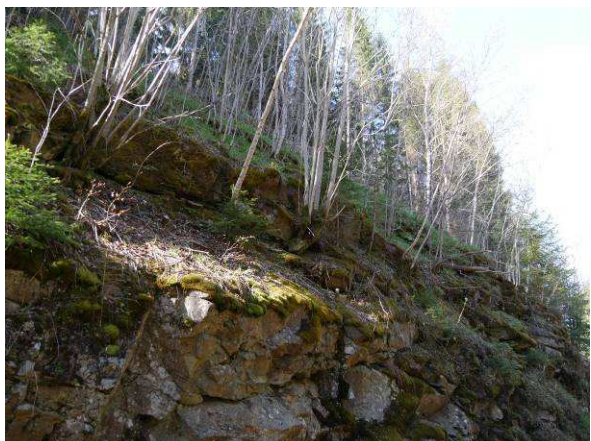
Foto 33-8 Vyšší partie skalní stěny, výrazně pokryta náletovými dřevinami. Rizikově ukloněné plochy odlučnosti směrem po svahu.

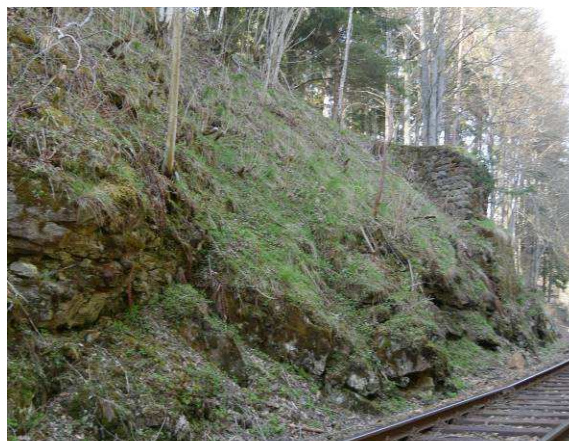
Skalní stěna zářezu má potenciál k projevu svahového pohybu zejména **odvalováním sklouznutím** a **opadáváním** volným pádem. Při úpatí svahu ČGS dokumentovala větší množství skalních úlomků, což indikuje častý opad ze skalní stěny. V části km 53,760–53,900 se nachází mnoho potenciálně nestabilních bloků a při jejich lokálním odtěžování dojde k rozvolnění dalších partií. Proto ČGS doporučuje k odtěžení přistoupit komplexně a očistit skalní svah v km 53,760–53,900 souvisle včetně odstranění náletové vegetace a následně stabilizovat kotvenou síť. ČGS také doporučuje při realizaci sanace odstranit pozůstatky zděné konstrukce mostních pilířů (foto 33-9), které budou do budoucna představovat riziko pro provoz trati.

Foto 33-9 Relikt mostního pilíře.

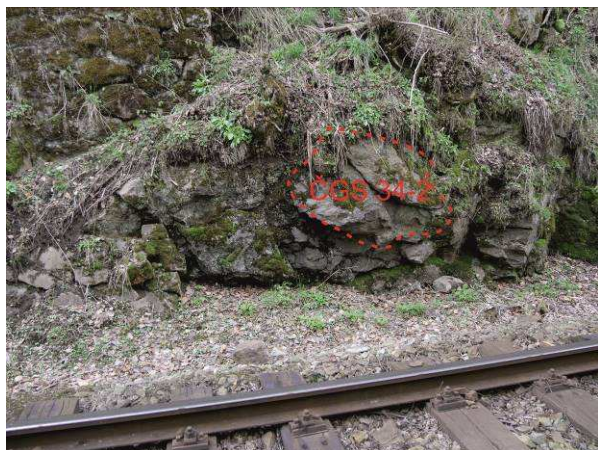
Foto 34-2 červeně označený potenciálně nestabilní blok v km cca 53,765.

Doporučené sanační opatření: Lokální odtěžení, odstranění náletové vegetace a očištění skalního svahu, pravidelné čištění akumulačního prostoru.

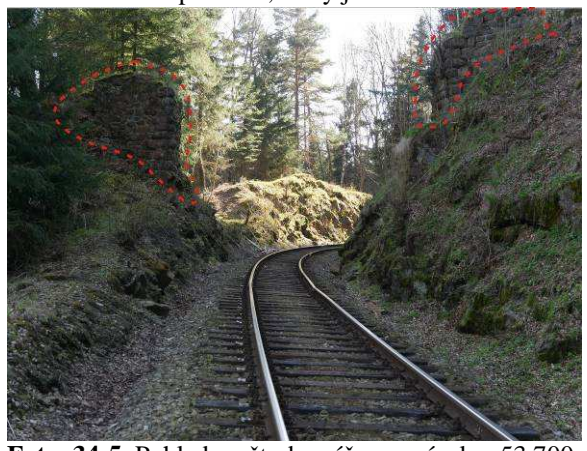
Foto 34-5 Pohled zpět do zářezu v úseku 53,700–53,900 červeně označené pozůstatky mostních pilířů.

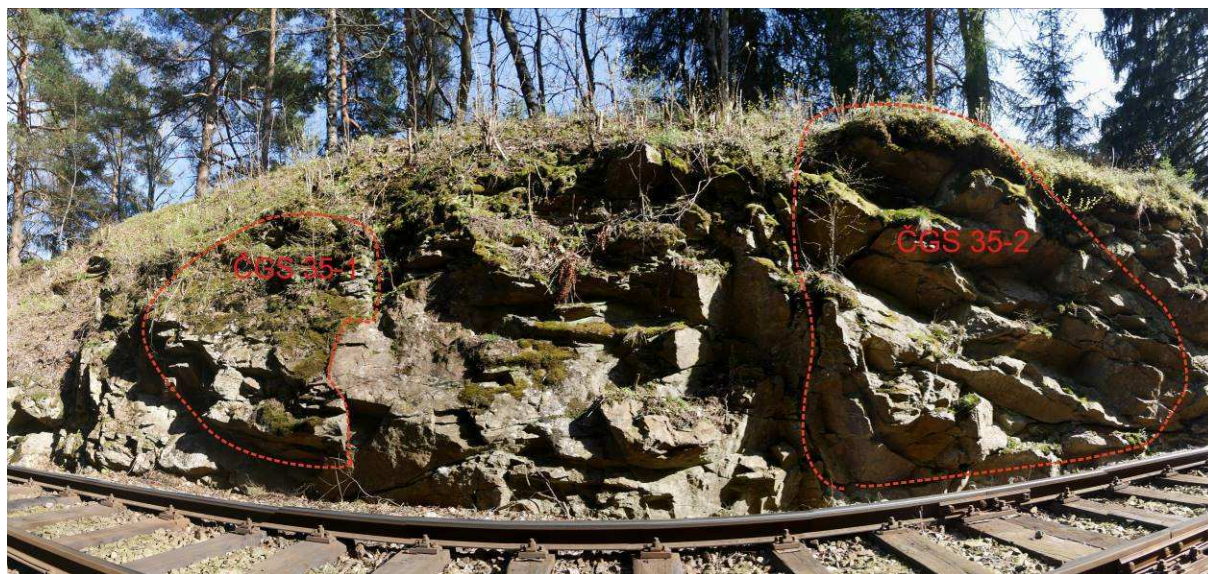
ČGS identifikovala větší množství skalních objektů u nichž předpokládá rozvoj svahového pohybu a je tak nutné jejich odstranění. ČGS tyto objekty sdružila do aktivních částí ČGS 35-1, 35-2 a 35-3. Nejaktivnější části se nachází v cca km 61,590–61,605 (ČGS 35-1 a 35-2, foto 35-1) a km 61,625–61,640 (ČGS 35-3, foto 35-2)

Foto 35-1 Nejaktivnější části v cca km 61,590–61,605 s červeně vyznačenými partiemi ČGS 35-1 a 35-2.

Jedná se o levostranný zářez, přičemž levá strana je vysoká 3-6. Jedná se o úsek ve stavu vysokého rizika s rizikem zhoršení stavu vlivem klimatických podmínek. V úseku dochází k aktivním projevům svahových pohybů, přičemž riziko je hodnoceno v **kategorii III**. Je nutné lokální odstranění nestabilních bloků. Dále pak běžná údržba a průběžné odstraňování náletových dřevin. Doporučené sanační opatření: Odtěžení, odstranění náletové vegetace a očištění skalního svahu.

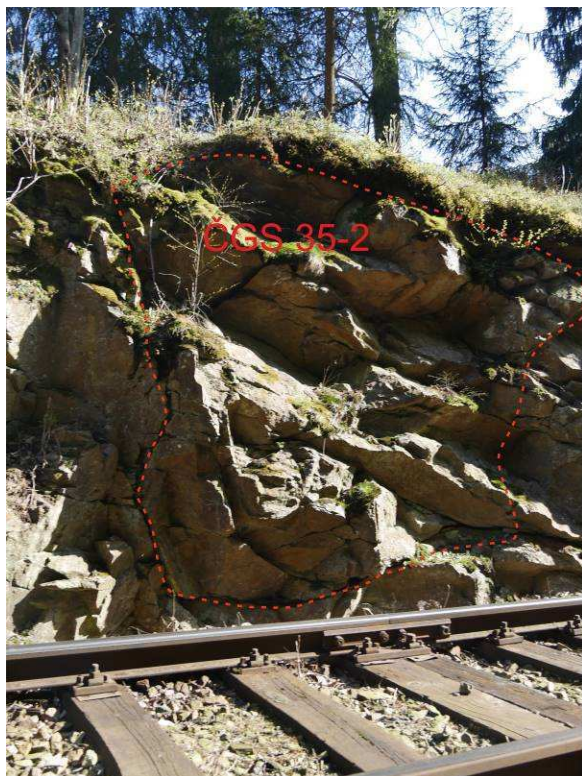
Foto 35-3 Nejaktivnější část v cca km 61,595 s červeně vyznačenou partií ČGS 35-2.

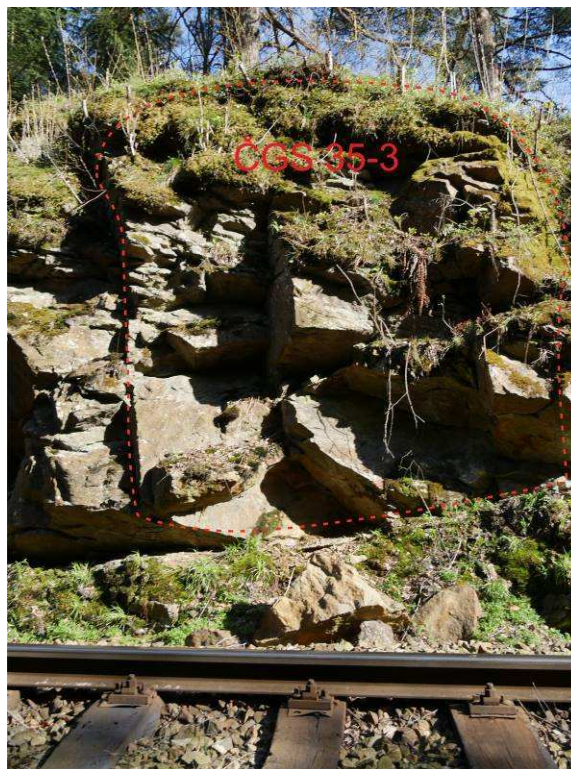
Foto 35-4 Riziková část v cca km 61,625–61,640 s červeně vyznačenou partií ČGS 35-3.

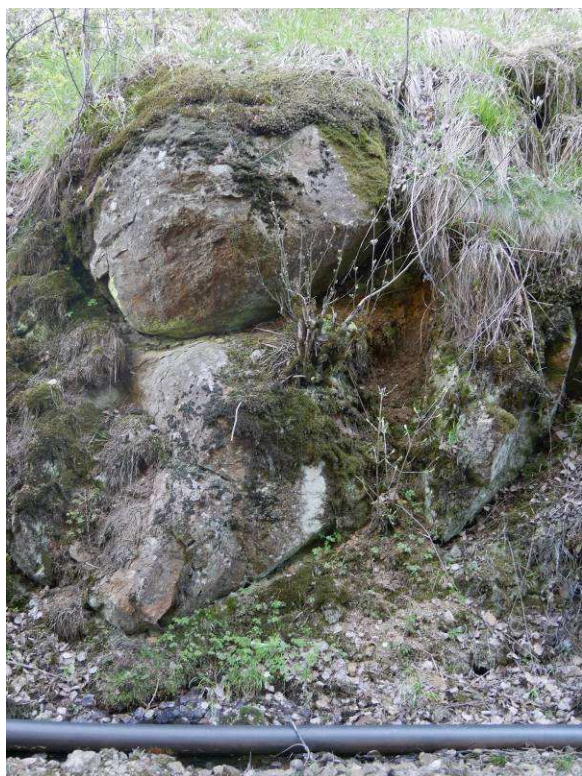
Foto 35-5 Příklad progradujícího rozpadu. do budoucna se jedná o rizikový skalní blok (km cca 61,650)
