**Posouzení svahových nestabilit, jejich
klasifikaci a zařazení do Registru
svahových nestabilit pro akci „Zvýšení
stability skalních masivů na trati
Strakonice–Volary, 1. stavba a Zvýšení
stability skalních masivů na trati
Strakonice–Volary, 2. stavba“**

Zadavatel: Správa železniční dopravní cesty

Předkládá ředitel České geologické služby Zdeněk Venera

Praha září 2017

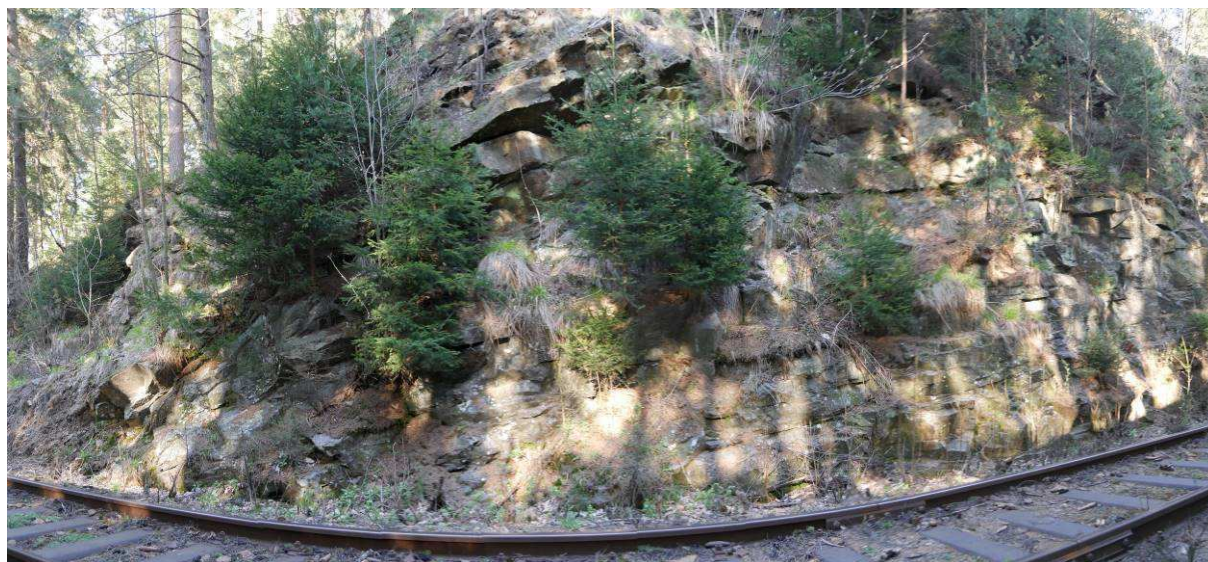
Foto 36-1 Začátek nerizikovější partie v km cca 61,600 porušený systémem diskontinuit a prorůstáný náletovou vegetací.

Doporučené sanační opatření: Komplexní odtěžení, síťování, odstranění náletové vegetace a očištění skalního svahu.

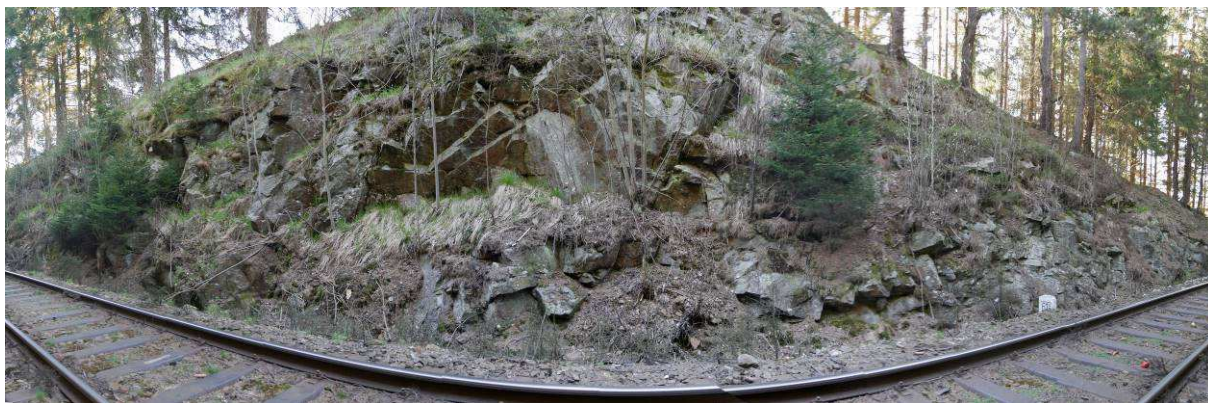
Foto 36-2 Relativně nižší část úseku cca v km 61,560 je asi do 8 m na úrovni železnice.

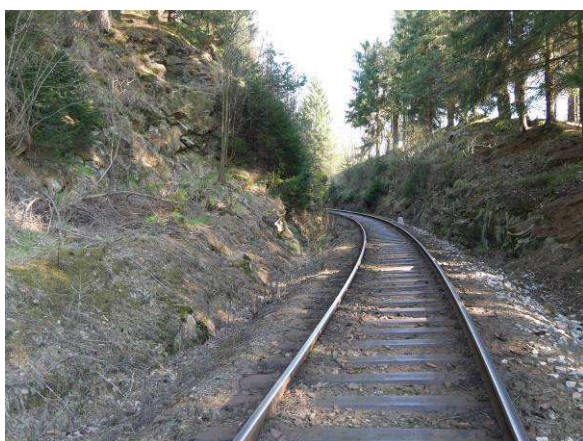
Foto 36-3 Porovnání levé a pravé strany zářezu v úseku km 61,550-61,660.

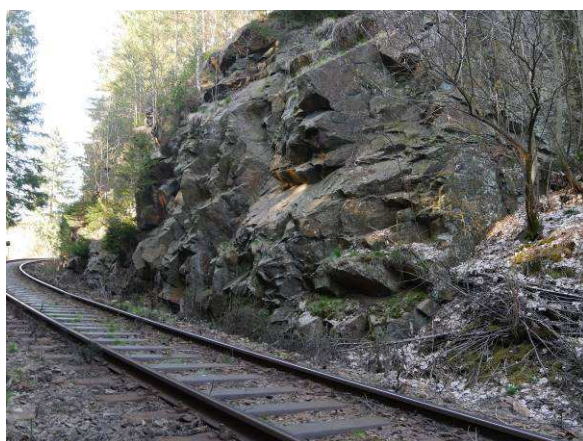
Foto 36-4 Poměrně kompaktní a celistvá spodní část skalní stěny v úseku km 61,550-61,660.

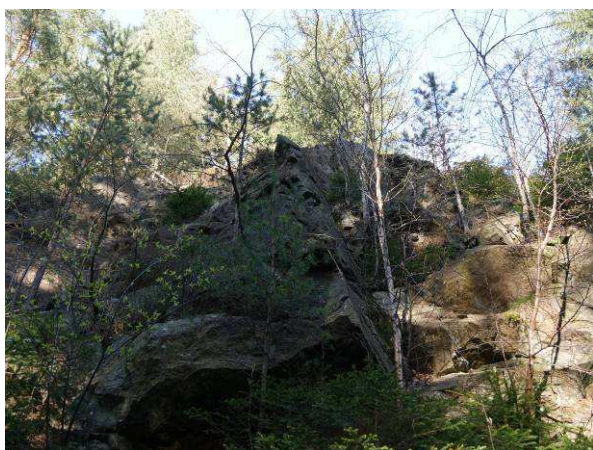
Skalní stěna zářezu má potenciál k projevu svahového pohybu **sesypáváním** a **odvalováním překlopením**. Vzhledem k výšce skalního zářezu a vegetačnímu období nebyly vrchní partie zářezu ani výše ležícího svahu dobře viditelné. Avšak dá se předpokládat přítomnost potenciálně nestabilních bloků rozměrů v dm–m³. Největší riziko představuje část úseku v km cca 61,600–61,660. Některé nestabilní bloky jsou zobrazeny na fotografiích 36-5 a 36-6.

Foto 36-5 potenciálně rizikové skalní bloky mírně převísle ve vrchních partiích skalní stěny 61,639.

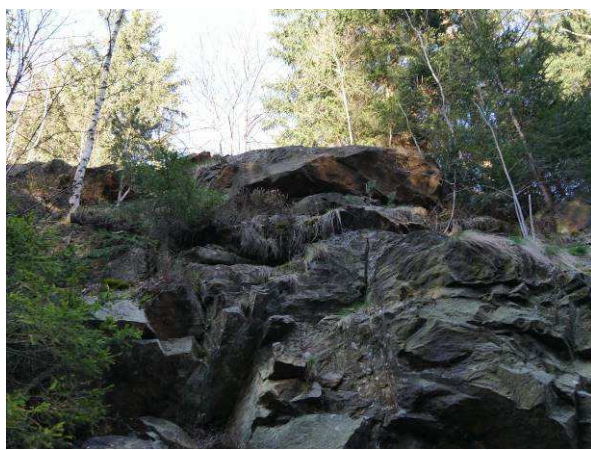
Foto 36-6 Potenciálně rizikové skalní převisy ve vrchních partiích skalní stěny 61,648.

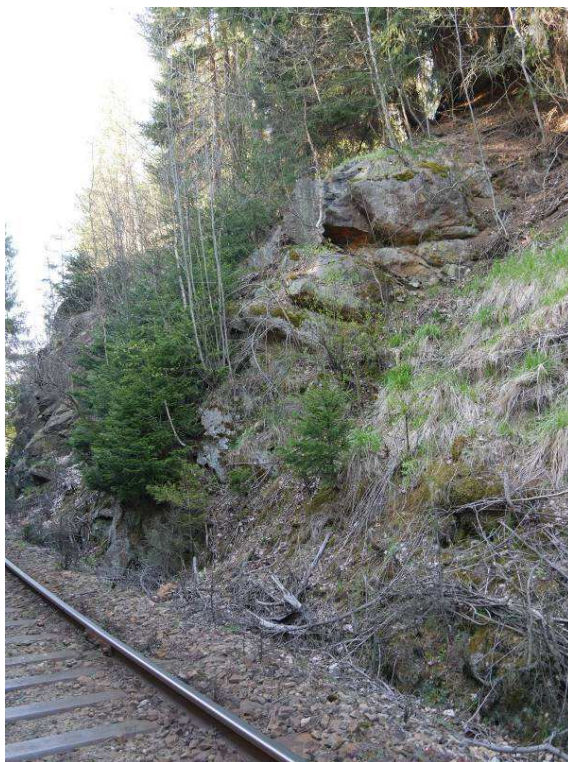
Foto 36-7 Konec nerizikovější partie v km cca 61,660 porušený systémem diskontinuit a pokryt náletovou vegetací.

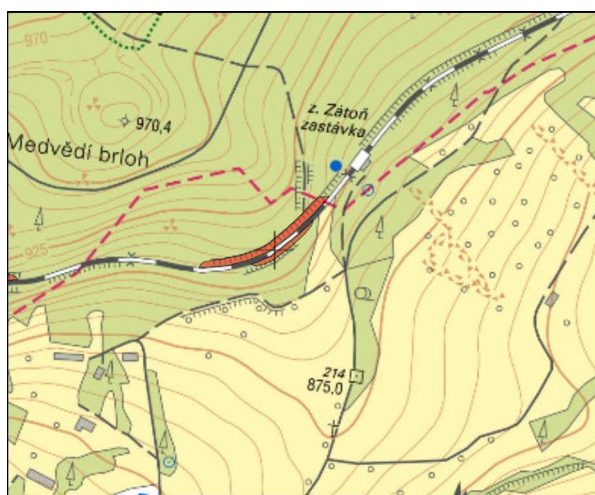
Situační zakres rekognoskovaných zářezů v km 53,300–53,430 a 53,300–53,405.

Úsek v cca km 53,385–53,403 je výrazněji porušen křehkým porušením, proto ČGS doporučuje sítování této části úseku. ČGS nedokumentovala akumulace projevů svahového pohybu, avšak ČGS identifikovala několik skalních bloků s potenciálem k projevu svahového pohybu formou skalního řízení typem odvalením překlopením. Jako nejrizikovější se jeví horní hrana zářezu v cca km 53,385–53,403, proto zde doporučujeme plošné očištění od nestabilních bloků a následné zasítování. Vzhledem k pozici zdrojové oblasti při horní hraně svahu se bloky mohou transportovat do ohroženého prostoru kolejiště.

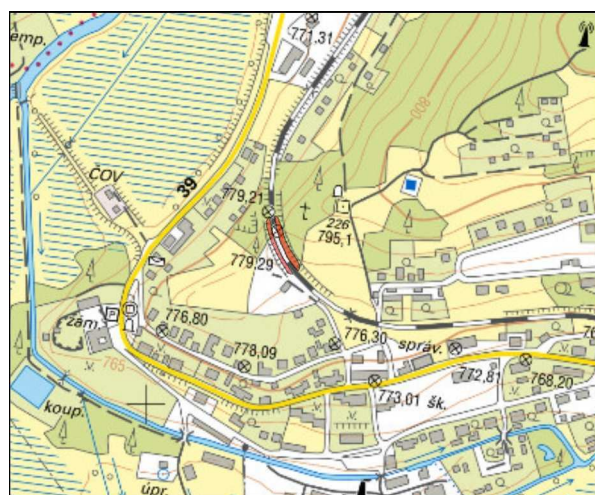
Situační zakres rekognoskovaných zářezů v km 53,700–53,900 a 53,760–53,850.

První část cca km 53,700–53,760 má nižší gravitační potenciál k ohrožení prostoru kolejiště. V části km 53,760–53,900 dochází epizodicky k aktivním projevům svahového pohybu, přičemž míra rizika je vysoká v **kategorii III**, s vysokým ohrožením, a to z důvodu možnosti přímého dopadu do kolejiště. Doporučené sanační opatření: komplexní odtěžení včetně mostní konstrukce, síťování, odstranění náletové vegetace a očištění skalního svahu.
