Oldřichov u Duchcova (mimo)-Litvínov

Revitalizace a elektrifikace železniční trati

Dílčí zpráva 2.15

Most km 50,195

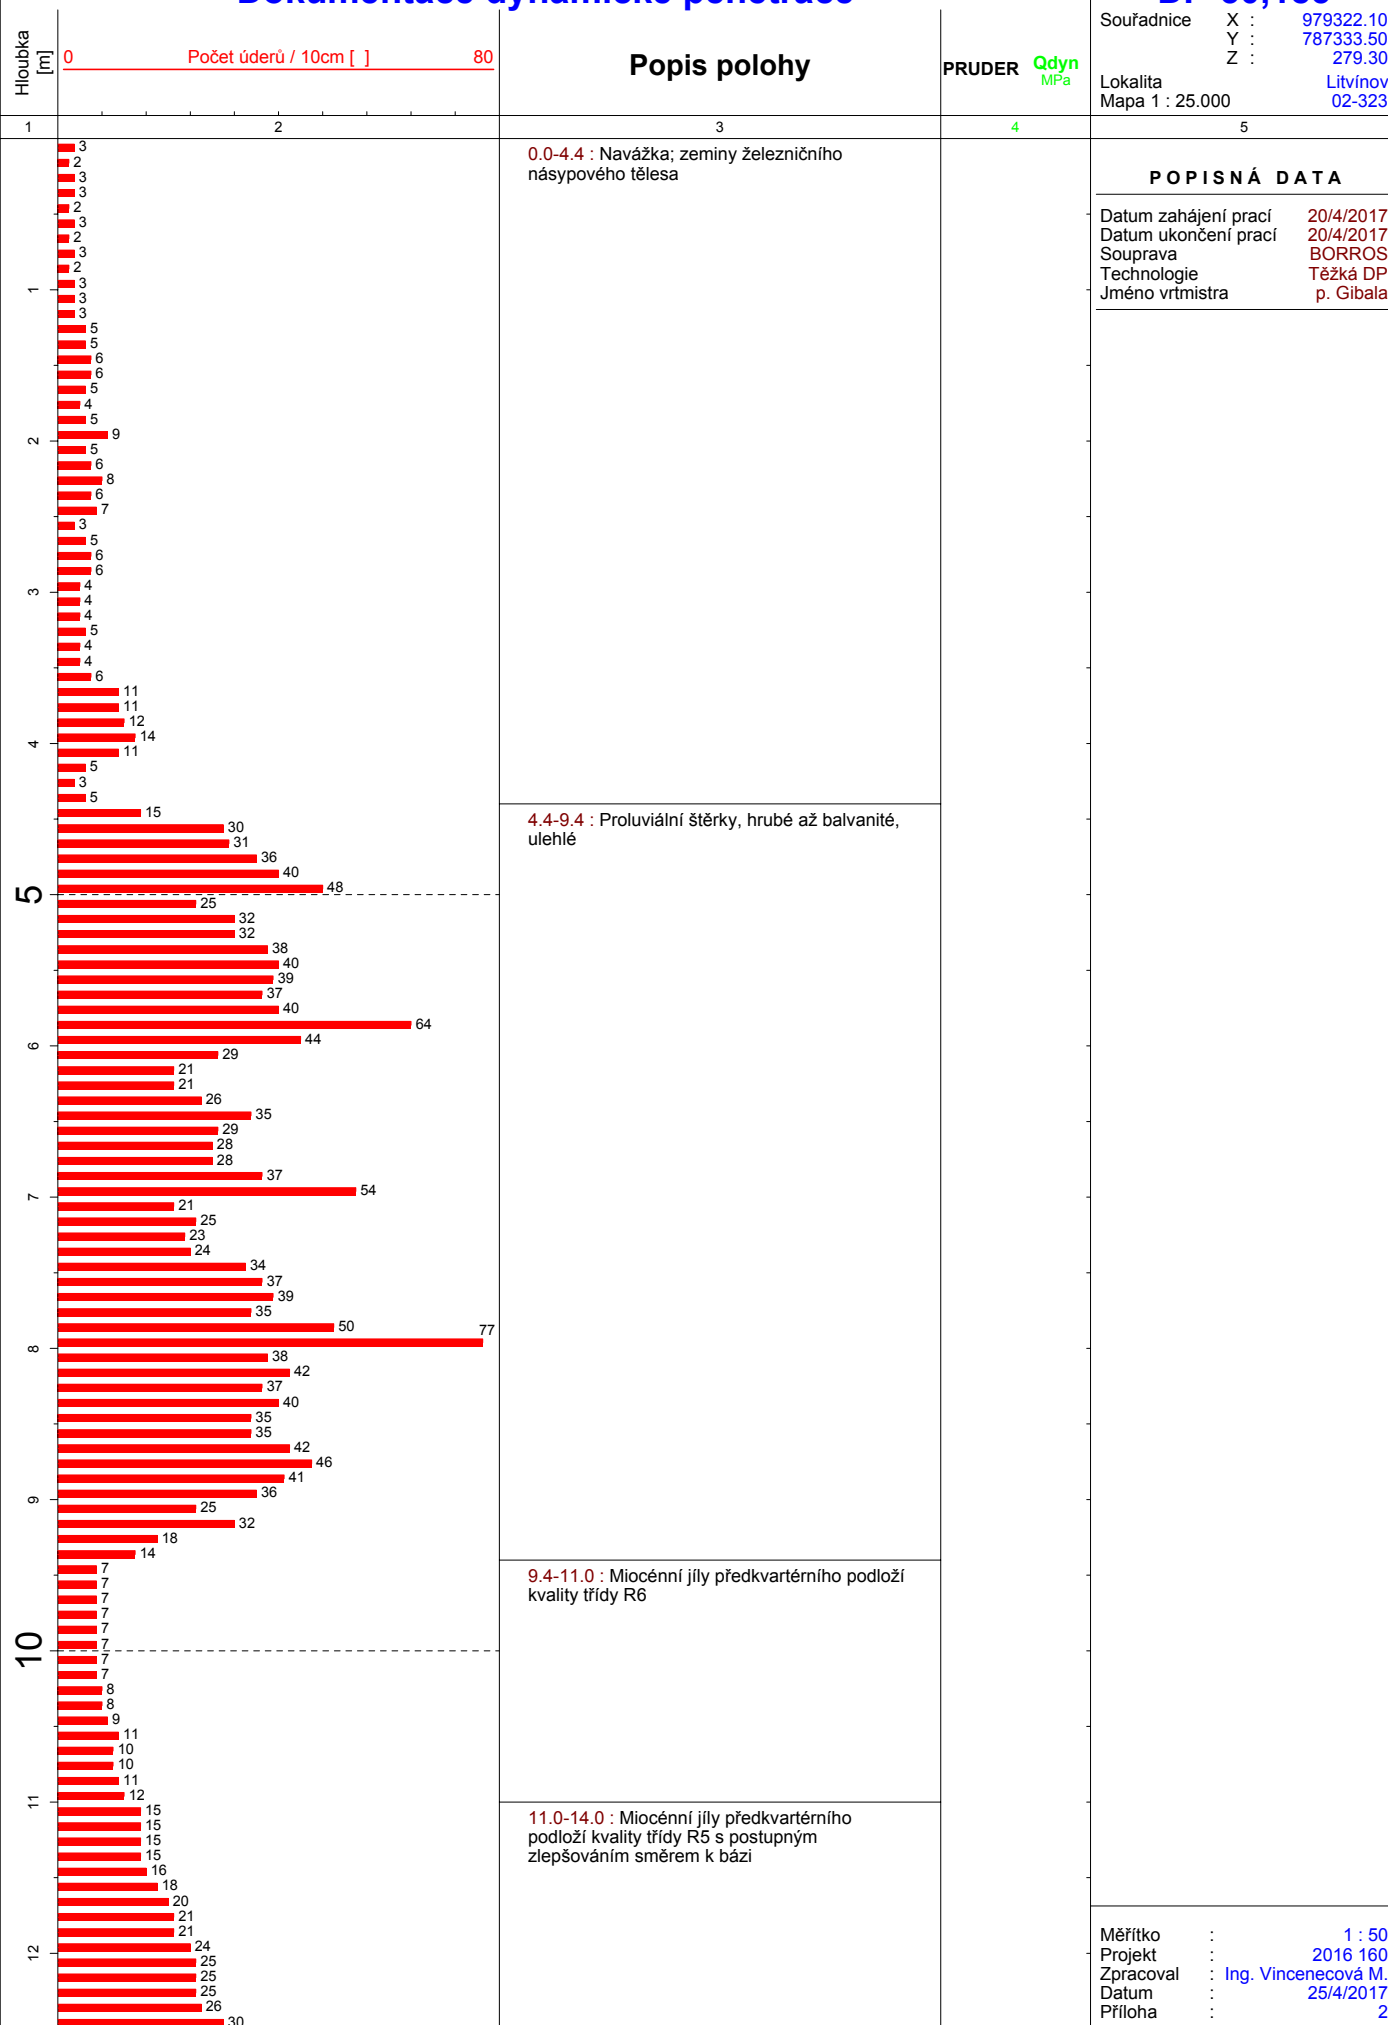
Dokumentace dynamické penetrace

Průzkumnými pracemi (DP-50,185) byl v zájmovém prostoru zastižen strop předkvartérního podloží v hloubce 9,4 m p.t. (269,9 m n. m.). Shora se jednalo o rozložené miocénní jíly třídy R6, které od hloubky cca 11,0 m p.t. nabývají kvality třídy R5.

Kvartérní sedimentaci zde reprezentují proluviální štěrky, které jsou překryty antropogenními uloženinami. Dynamickou penetrací, byla ověřena mocnost násypového tělesa 4,4 m. V podloží násypu byly interpretovány uhlé proluviální štěrky v hloubkovém intervalu 4,4-9,4 m p.t.

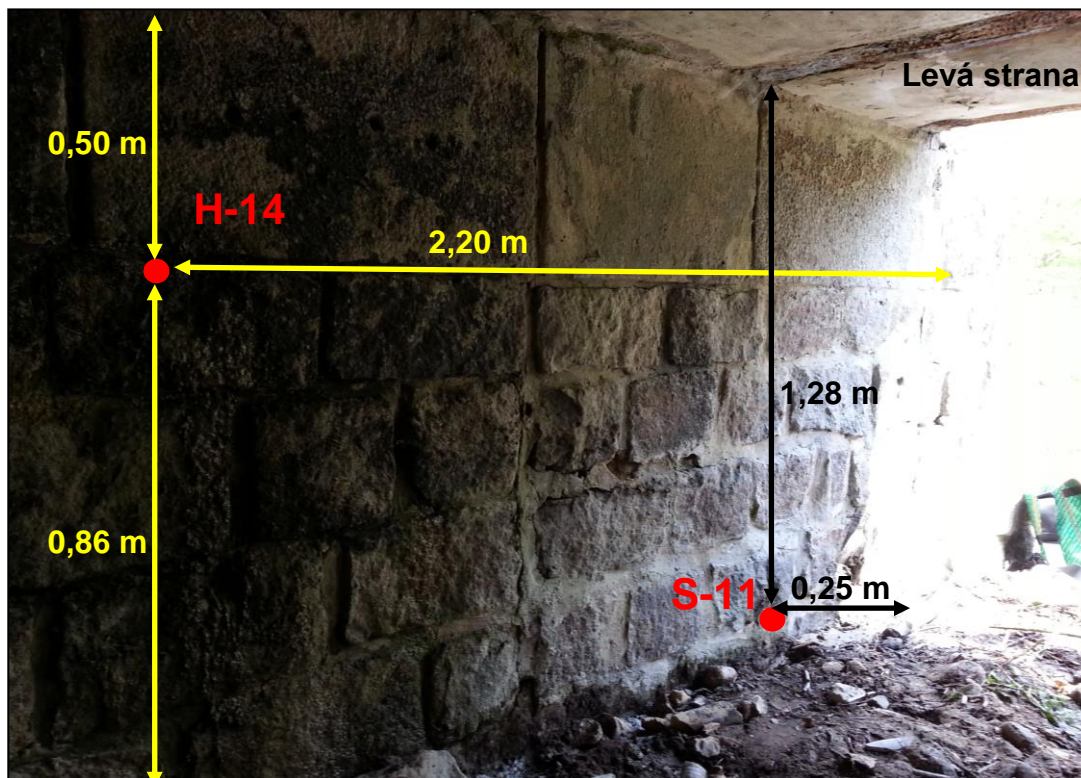
Oldřichovská opěra

K ověření mocnosti konstrukce opěr byly provedeny 2 ks horizontálních vrtů označených H-14 a H-15, k ověření hloubky založení byly provedeny 2 šikmé vrty S-11 a S-12 do základové konstrukce mostu. Vrty byly hloubeny jádrovou přenosnou vrtnou soupravou HILTI DD-160E a HILTI DD-200 diamantovými korunkami o průměru 64 mm s vodním výplachem. Vrty byly provedeny subdodávkou VŠB TU Ostrava. Vrtné práce byly provedeny dne 20.4.2017.

Horizontálními vrty byla ověřena celá tloušťka opěr. Tloušťka Oldřichovské opěry zjištěná vrtem H-14 je 3,2 m, tloušťka Litvínovské opěry je dle vrtu H-15 1,5 m. Opěry jsou tvořeny na líci pohledovou vrstvou kamenného obkladu (pískovce, slepence) tloušťky cca 0,2 m, za kterým jsou opěry budovány kusy a úlomky kameniva prolitými betonem, přičemž ve výnosu jádra převládá kamenitá složka, beton je porézní, nekvalitní, rozpadlý na drobné úlomky a místy až degradovaný na štěrky prakticky bez pojiva. Nebylo z něj možno odebrat dostatečně velký vzorek pro stanovení pevnosti v prostém tlaku.

Pro zjištění hloubky založení Oldřichovské opěry byl realizován šikmý vrt S-11. Úroveň základu zde byla zjištěna v hloubce 1,54 m od ústí vrtu, tj. na kótě 272,12 m p.t. Litvínovská opěra je dle dokumentace šikmého vrtu S-12 založena v hloubce 1,45 m pod dnem vodoteče, tj. na kótě 273,19 m n.m. Materiálem základu obou opěr jsou úlomky a kusy kameniva, které byly zřejmě prolity betonem. V současnosti je však beton degradovaný, rozložený na štěrky s minimem pojiva.
