Oldřichov u Duchcova (mimo)-Litvínov

Revitalizace a elektrifikace železniční trati

Dílčí zpráva 2.7

Most km 46,242

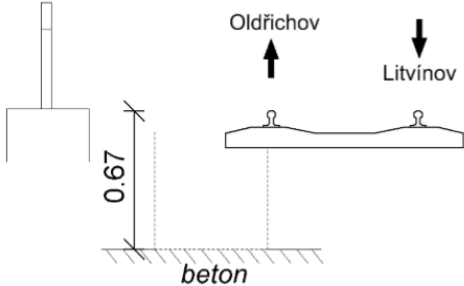
Obrázek 4: Dokumentace kopané sondy na mostovce v km 46,242, převzato Sudop Praha a.s.

- Hloubka nosné konstrukce od temene kolejnice 1. koleje je 0,67 m. (informace převzatá z průzkumu prázecového podloží, Sudop Praha a.s., 2014)

Hloubka [m] od - do	Makroskopický popis	Zatřídění dle ČSN 73 6133
0,00 - 0,37	Betonový pražec	-
0,37 - 0,63	Šterkové lože silně znečištěné	-
0,63 - 0,67	Jíl písčitý, pevný, červenohnědý, s úlomky do vel. 4 cm	F4/CS
0,67 -	Beton	-

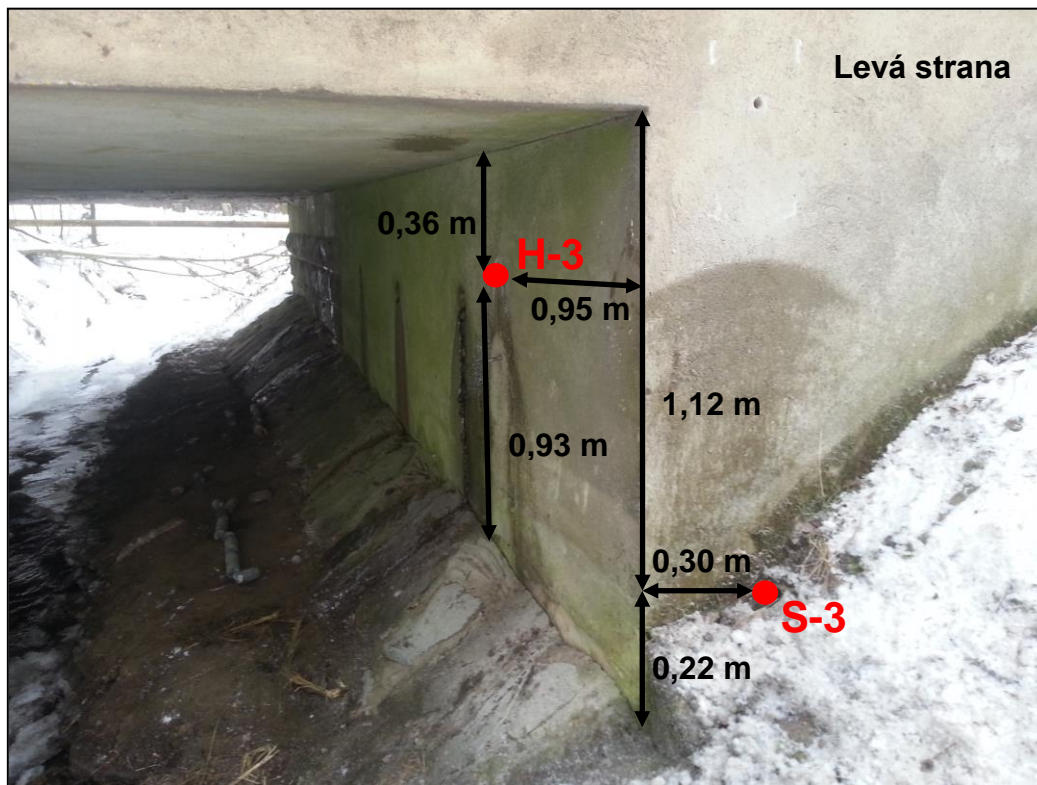
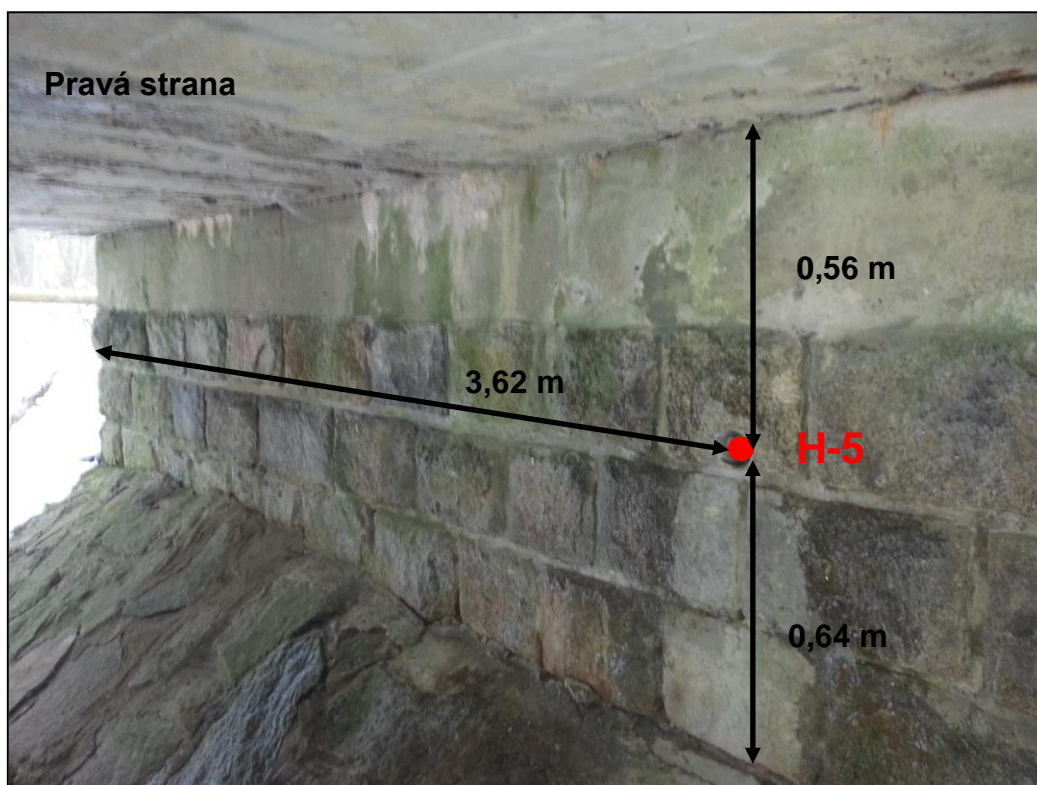
Oldřichovská opěra

Pro určení tloušťky pravé strany mostu byl na Oldřichovské opěře proveden horizontální vrt H-5, kterým byla stanovena tloušťka opěry na 1,65 m. Z odebraného vzorku betonu bylo zhotoveno 5 tělísek, která se při samotné zkoušce pevnosti chovala dosti odlišně. Tělíska označená jako 2-1 až 2-3 vykazovala výrazně větší pevnost, než zbývající 2. Toto je možno vysvětlit přítomností kusů staršího betonu a větších kusů kameniva v betonu. Průměrná hodnota pevnosti v prostém tlaku je 41,6 MPa, při objemové hmotnosti $2,36 \text{ g.cm}^{-3}$, přičemž průměr pevnosti tělísek 1-3 je 59,8 MPa a průměr pevnosti tělísek 4-5 je pouze 14,25 MPa.

Vzhledem k nízké světlé výšce obou opěr nemohla být danou technologií šikmých vrtů ověřena hloubka založení z prostoru pod mostem. Pro zjištění hloubky založení Oldřichovské opěry byl proto realizován šikmý vrt S-3 a to z levého čela opěry (viz příloha č. 4). Úroveň základu zde byla zjištěna v hloubce 2,02 m od ústí vrtu, tj. na kótě 236,00 m p.t. Materiálem základu této opěry je do hloubky 1,15 kompaktní, proměnlivě porézní beton, jehož kvalita se směrem do hloubky zhoršuje na beton degradovaný na štěrk s minimem pojiva. V podzákladi betonových opěr byl ověřen štěrk, což odpovídá informacím z vrtu J-2.

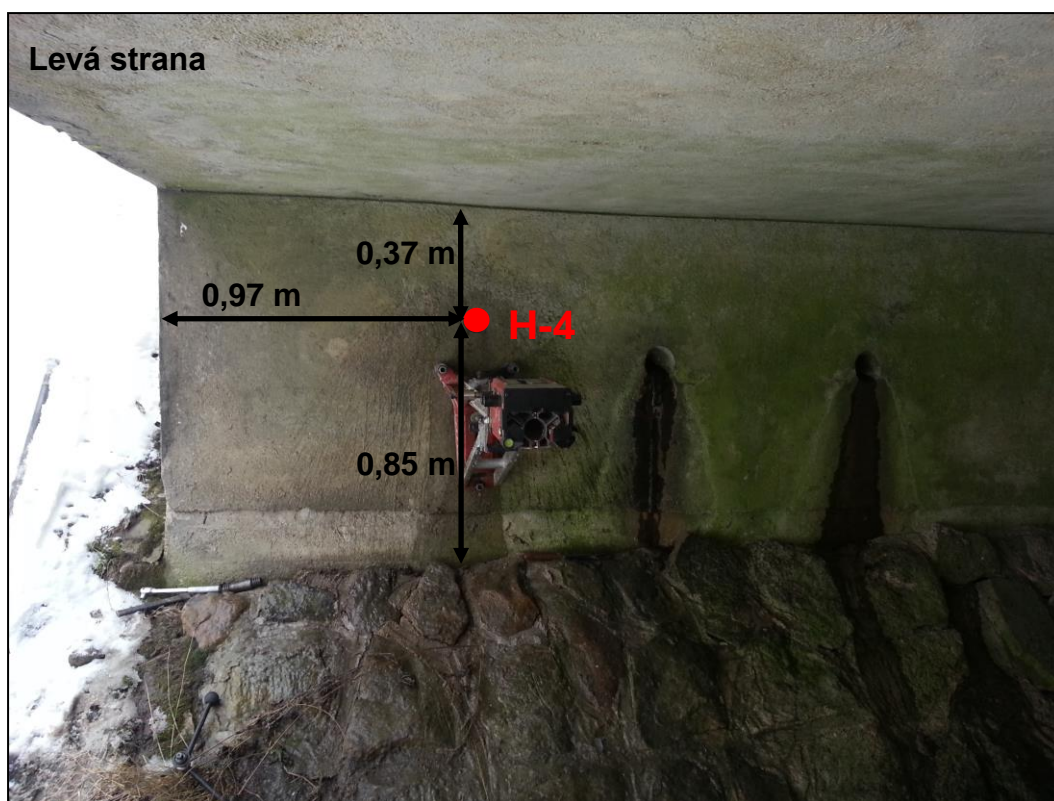
Litvínovská opěra

Materiálem levé části opěr je v celé mocnosti beton, kompaktní, celistvý, jen mírně porézní. Místy obsahuje větší kusy hornin, případně úlomky staršího betonu. Z obou opěr byl odebrán vzorek betonu pro zkoušku pevnosti v prostém tlaku. Zjištěná průměrná hodnota byla 16,0 MPa (H-3) při rozpětí hodnot jednotlivých zkušebních tělísek 13,7-22,3 MPa a při objemové hmotnosti $2,29 \text{ g.cm}^{-3}$, pro vzorek z vrtu H-4 byla stanovena průměrná hodnota 26,3 MPa při rozpětí hodnot jednotlivých zkušebních tělísek 14,6-62,8 MPa a při objemové hmotnosti $2,21 \text{ g.cm}^{-3}$. Hodnota pro vzorek z vrtu H-4 je ovlivněna vyšší hodnotou naměřenou na jednom z tělísek (62,8 MPa), které bylo tvořeno převážně kusem tmavé horniny přítomné v betonu, při eliminaci tohoto tělíska se dostáváme k průměrné hodnotě 17,2 MPa, která lépe vypovídá o kvalitě betonu.

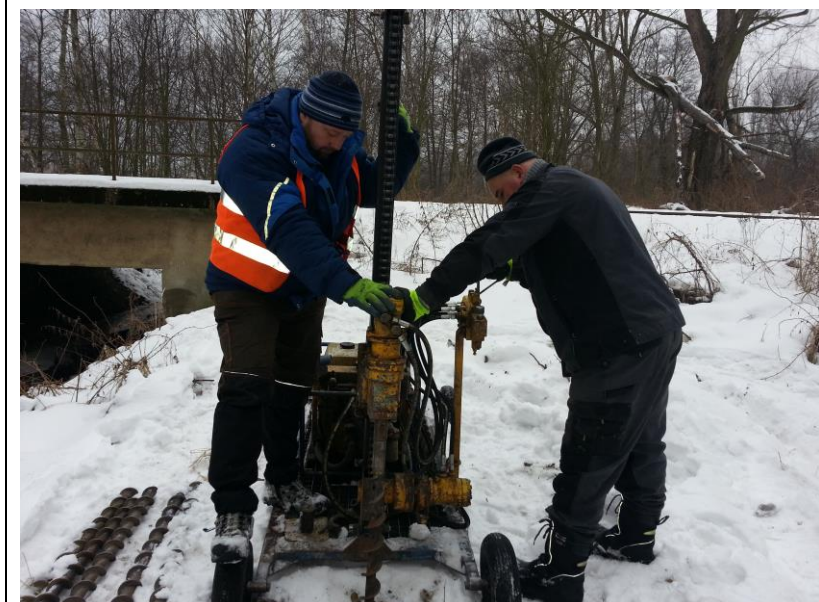
Obrázek 2:

Realizace geologického vrtu J-2
