PERONIZACE V ŽST. PAČEJOV A ZVÝŠENÍ RYCHLOSTI
V KM 299,650 - 304,009

SO 05-20-01
Most v ev. km 300,177

GEOTECHNICKÝ A STAVEBNĚTECHNICKÝ PRŮZKUM

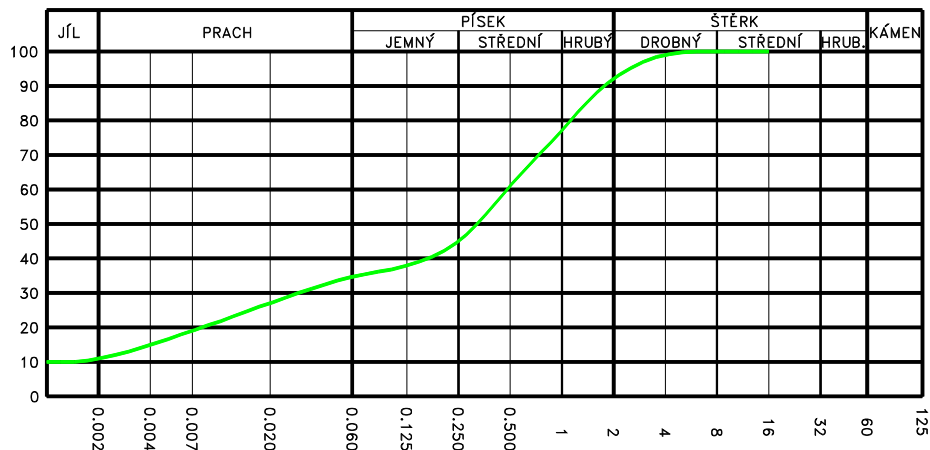
KŘIVKY ZRNITOSTI ZEMIN

Sonda: J1/300,177 hloubka [m]: 6.7– 6.8 lab. číslo: 49

Obsah frakce [%]	
JÍL	11
PRACH	24
PÍSEK	57
ŠTĚRK	8
