# OPRAVA ÚSEKU DOMOUŠICE – HŘIVICE

## GEOTECHNICKÝ PRŮZKUM PRAŽCOVÉHO PODLOŽÍ

ČÍSLO ZAKÁZKY: 18.0359.212Z25

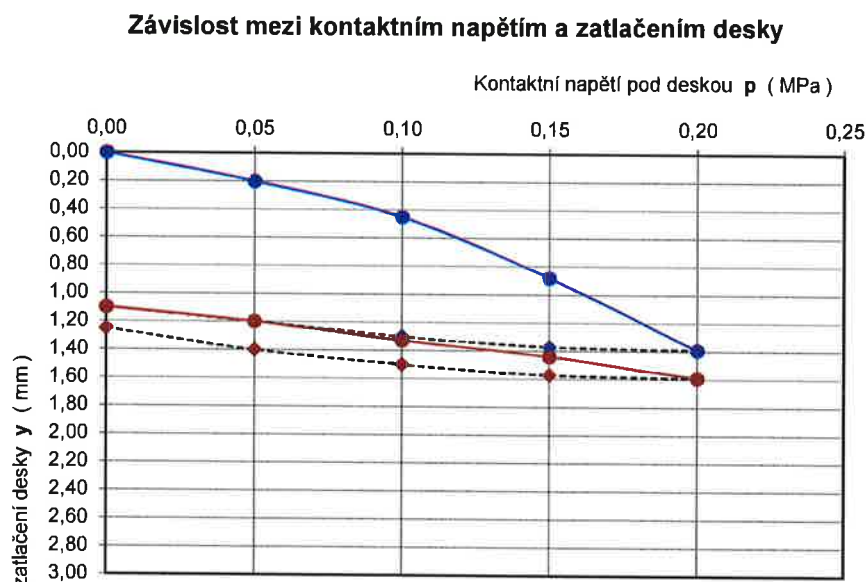
Název zakázky: **Oprava úseku trati Domoušice - Hřivice ČD GTP**  
Číslo zakázky: **18.0359.212Z25** Zkouška: **K1**  
Lab. číslo vzorku: **0**  
Kolej číslo: **1** Průměr kruhové desky [m]: **0,30**  
Staničení [km]: **27,200** Datum zkoušky: **18.12.2018**  
Traťový úsek: **Hřivice**  
Poloha zatěž. desky vzhledem k ose koleje ve směru staničení: **vpravo**  
Hloubka uložení zatěžovací desky pod úložnou plochou pražce: **0,70 [m]**  
Vzdálenost středu zatěžovací zkoušky od osy koleje: **1,08 [m]**  
Popis zeminy: **pískovec zvětralý, tř. R5**

Výsledky zkoušky SŽDC S4, Příloha 5	Zatěžovací větev		Použité symboly	
	1.	2.		
$\Delta p$	<b>0,20</b>	<b>0,20</b>	$\Delta p$	změna kontaktního napětí ( MPa )
$\Delta y$	<b>1,39</b>	<b>0,49</b>	$\Delta y$	celkové zatláčení při $\Delta p$ ( mm )
r	<b>149,9</b>	<b>149,9</b>	r	poloměr zatěžovací desky ( mm )
$E_0 = 1,5 \cdot \Delta p \cdot r / \Delta y$	-	<b>91,8</b>	$E_0$	modul přetvárnosti [MPa]

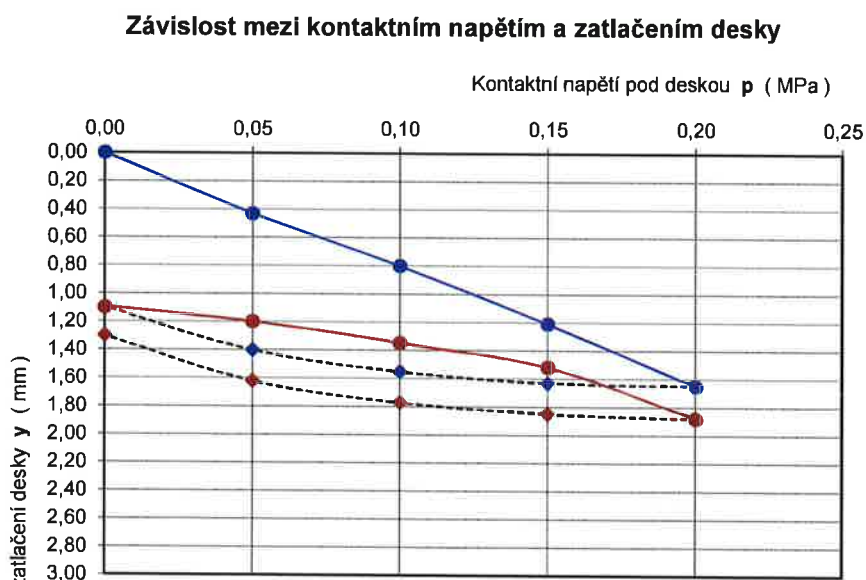
Název zakázky: **Oprava úseku trati Domoušice - Hřivice ČD GTP**  
Číslo zakázky: **18.0359.212Z25** Zkouška: **K3**  
Lab. číslo vzorku: **0**  
Kolej číslo: **1** Průměr kruhové desky [m]: **0,30**  
Staničení [km]: **33,080** Datum zkoušky: **18.12.2018**  
Traťový úsek: **Hřivice**  
Poloha zatěž. desky vzhledem k ose koleje ve směru staničení: **vlevo**  
Hloubka uložení zatěžovací desky pod úložnou plochou pražce: **0,70 [m]**  
Vzdálenost středu zatěžovací zkoušky od osy koleje: **1,11 [m]**  
Popis zeminy: **Štěrk písčitý, zemina tř. G3**

Výsledky zkoušky SŽDC S4, Příloha 5	Zatěžovací větev		Použité symboly	
	1.	2.		
$\Delta p$	<b>0,20</b>	<b>0,20</b>	$\Delta p$	změna kontaktního napětí ( MPa )
$\Delta y$	<b>1,65</b>	<b>0,78</b>	$\Delta y$	celkové zatláčení při $\Delta p$ ( mm )
r	<b>149,9</b>	<b>149,9</b>	r	poloměr zatěžovací desky ( mm )
$E_0 = 1,5 \cdot \Delta p \cdot r / \Delta y$	-	<b>57,7</b>	$E_0$	modul přetvárnosti [MPa]

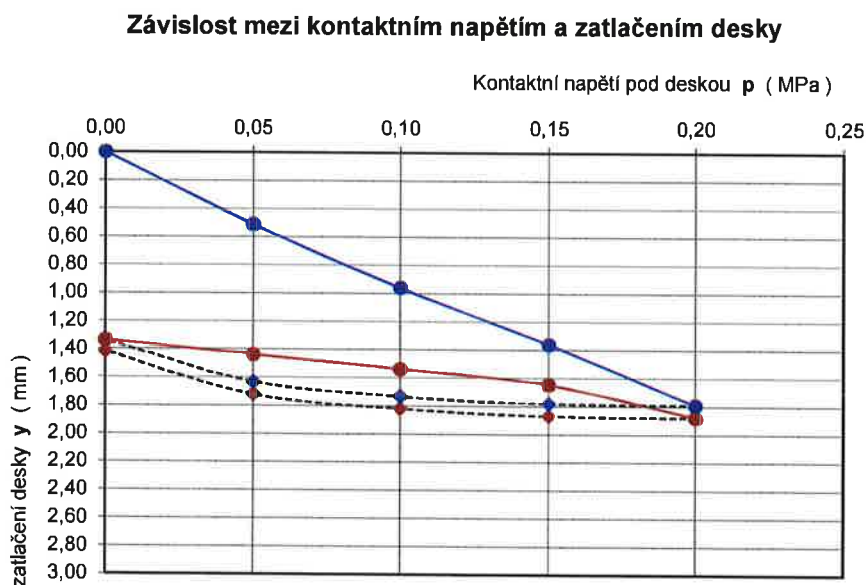
Název zakázky: **Oprava úseku trati Domoušice - Hřivice ČD GTP**  
Číslo zakázky: **18.0359.212225** Zkouška: **K4**  
Lab. číslo vzorku: **0**  
Kolej číslo: **1** Průměr kruhové desky [m]: **0,30**  
Staničení [km]: **33,850** Datum zkoušky: **18.12.2018**  
Traťový úsek: **Hřivice**  
Poloha zatěž. desky vzhledem k ose koleje ve směru staničení: **vlevo**  
Hloubka uložení zatěžovací desky pod úložnou plochou pražce : **0,75 [m]**  
Vzdálenost středu zatěžovací zkoušky od osy koleje : **1,01 [m]**  
Popis zeminy: **pískovec zcela zvětralý na stmelený písek tř. S4**

Výsledky zkoušky SŽDC S4, Příloha 5	Zatěžovací větev		Použité symboly	
	1.	2.		
$\Delta p$	<b>0,20</b>	<b>0,20</b>	$\Delta p$	změna kontaktního napětí ( MPa )
$\Delta y$	<b>1,79</b>	<b>0,54</b>	$\Delta y$	celkové zatlačení při $\Delta p$ ( mm )
$r$	<b>149,9</b>	<b>149,9</b>	$r$	poloměr zatěžovací desky ( mm )
$E_0 = 1,5 \cdot \Delta p \cdot r / \Delta y$	-	<b>83,3</b>	$E_0$	modul přetvárnosti [MPa]

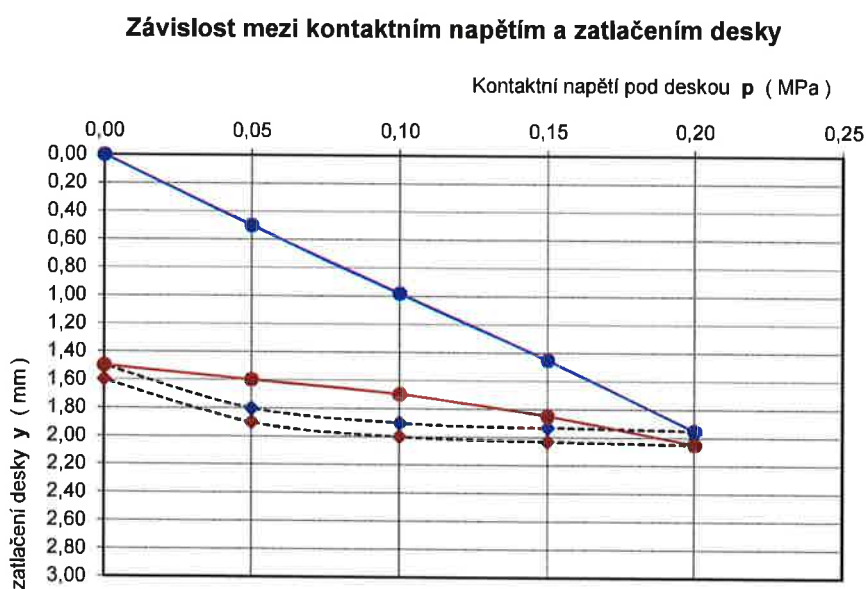
Název zakázky: **Oprava úseku Domoušice - Hřivice ČD GTP**  
Číslo zakázky: **18.0359.212Z25** Zkouška: **K5**  
Lab. číslo vzorku: **0**  
Kolej číslo: **1** Průměr kruhové desky [m]: **0,30**  
Staničení [km]: **35,150** Datum zkoušky: **18.12.2018**  
Traťový úsek: **Hřivice**  
Poloha zatěž. desky vzhledem k ose koleje ve směru staničení: **vlevo**  
Hloubka uložení zatěžovací desky pod úložnou plochou pražce: **0,67 [m]**  
Vzdálenost středu zatěžovací zkoušky od osy koleje: **1,07 [m]**  
Popis zeminy: **slepence zvětralé na zeminu tř. S4 + g**

Výsledky zkoušky <b>SŽDC S4, Příloha 5</b>	Zatěžovací větev		Použité symboly	
	1.	2.		
$\Delta p$	<b>0,20</b>	<b>0,20</b>	$\Delta p$	změna kontaktního napětí ( MPa )
$\Delta y$	<b>1,95</b>	<b>0,55</b>	$\Delta y$	celkové zatlačení při $\Delta p$ ( mm )
r	<b>149,9</b>	<b>149,9</b>	r	poloměr zatěžovací desky ( mm )
$E_0 = 1,5 \cdot \Delta p \cdot r / \Delta y$	-	<b>81,8</b>	$E_0$	modul přetvárnosti [MPa]
