PODJEZD V KM 87,025 HL. DRÁHY BRNO – HAVL. BROD DIAGNOSTICKÝ PRŮZKUM MOSTU

Zakázka: Podjezd v km 87,025 hl. dráhy Brno – Havlíčkův Brod ve městě Žďár nad Sázavou

Dokument: Diagnostický průzkum, přepočet zatížitelnosti

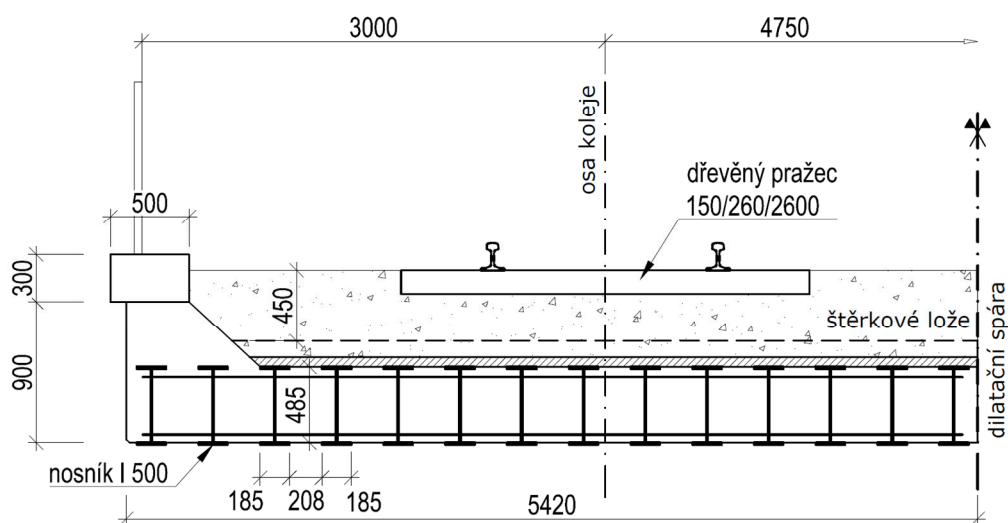
Obr. 7 Schéma příčného řezu mostem

Zjištěné základní rozměry konstrukce se shodují s rozměry, které jsou uvedeny v původní výkresové dokumentaci, viz Obr. 7.
