## **ZPRÁVA O PROVEDENÍ STAVEBNĚ TECHNICKÉHO PRŮZKUMU OBJEKTU NÁDRAŽNÍ BUDOVY V BÍLOVICÍCH NAD SVITAVOU**

**Brno, září 2018**

Zhotovitel : Průzkumy staveb, s.r.o.  
Lísky 1000/44  
624 00 BRNO

Objednatel : Knesl Kynčl architekti s.r.o.  
Šumavská 416/15  
602 00 BRNO

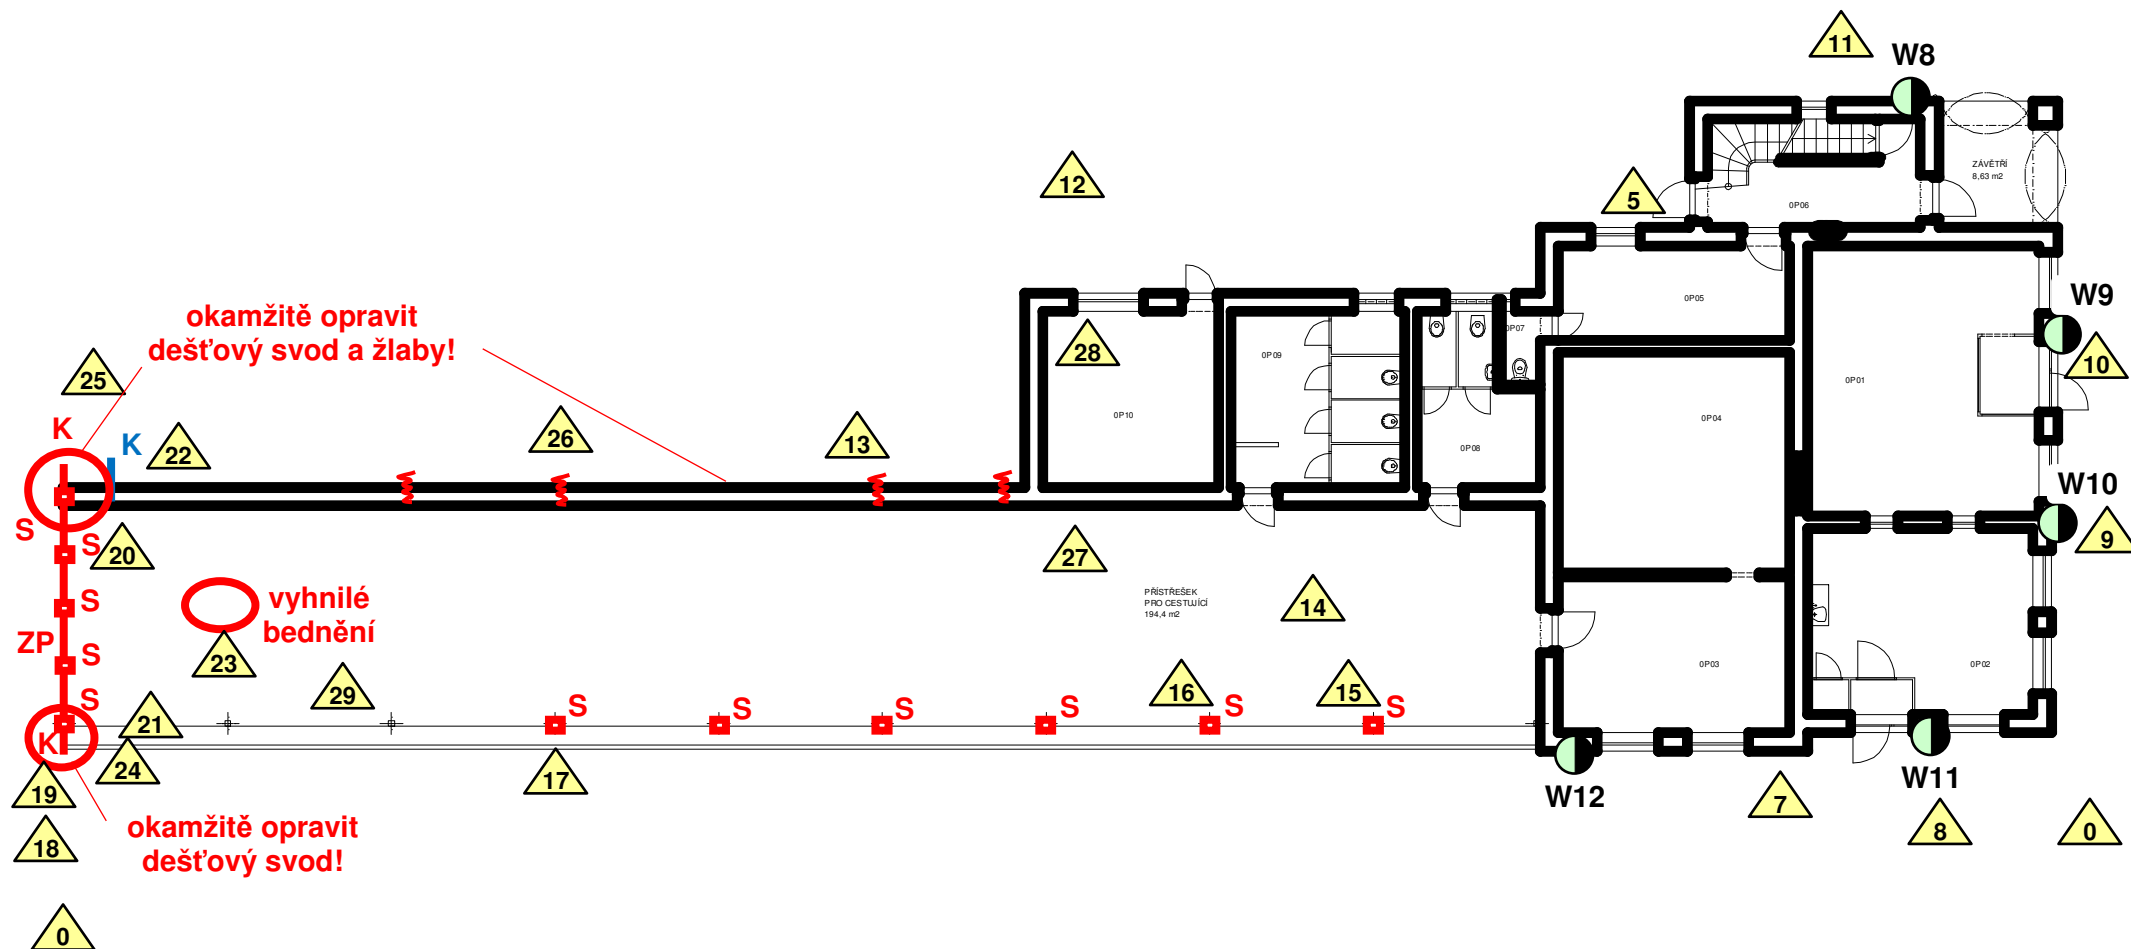
Nádraží Bílovice nad Svitavou  
Půdorys 1.NP - umístění sond  
Výkres č.2

- Poškozené prvky jsou barevně vyznačené ve výkresové dokumentaci.
- Keramická dlažba místy již zcela chybí nebo je poškozená, foto č. 23, 24.
- Dešťové žlaby a svody jsou v dezolátním stavu, nacházejí se v nich již prokorodované díry a místy nejsou žlaby připevněny ke střešní konstrukci, foto č. 25, 26.

- Provést výměnu pat sloupů a zabezpečit tak, aby nedocházelo k jejich opětovnému vyhnití - na ocelové trny.
- Okamžitě opravit či nově provést dešťové žlaby a svody, aby se zabránilo dalším škodám ! Dešťovou vodu odvést dále od objektu.
- Provést výměnu všech dřevěných prvků ukončující zastřešení, tedy základový práh, sloupky, krokve, bednění.
- Odstranit azbestocementové šablony, bednění a provést novou střešní konstrukci. Je velice pravděpodobné, že po odstranění střešní krytiny mohou být zjištěny ještě další poškozené prvky nebo jejich části, zejména pak horní líc krokví.
