**"ZVÝŠENÍ TRAŽOVÉ RYCHLOSTI V ÚSEKU
VALAŠSKÉ MEZIRÍČÍ - HUSTOPEČE NAD BEČVOU"**

**STAVEBNĚTECHNICKÝ PRŮZKUM
PRO POZEMNÍ OBJEKTY**

Stavebnětechnický průzkum výpravních budov

prosinec 2018

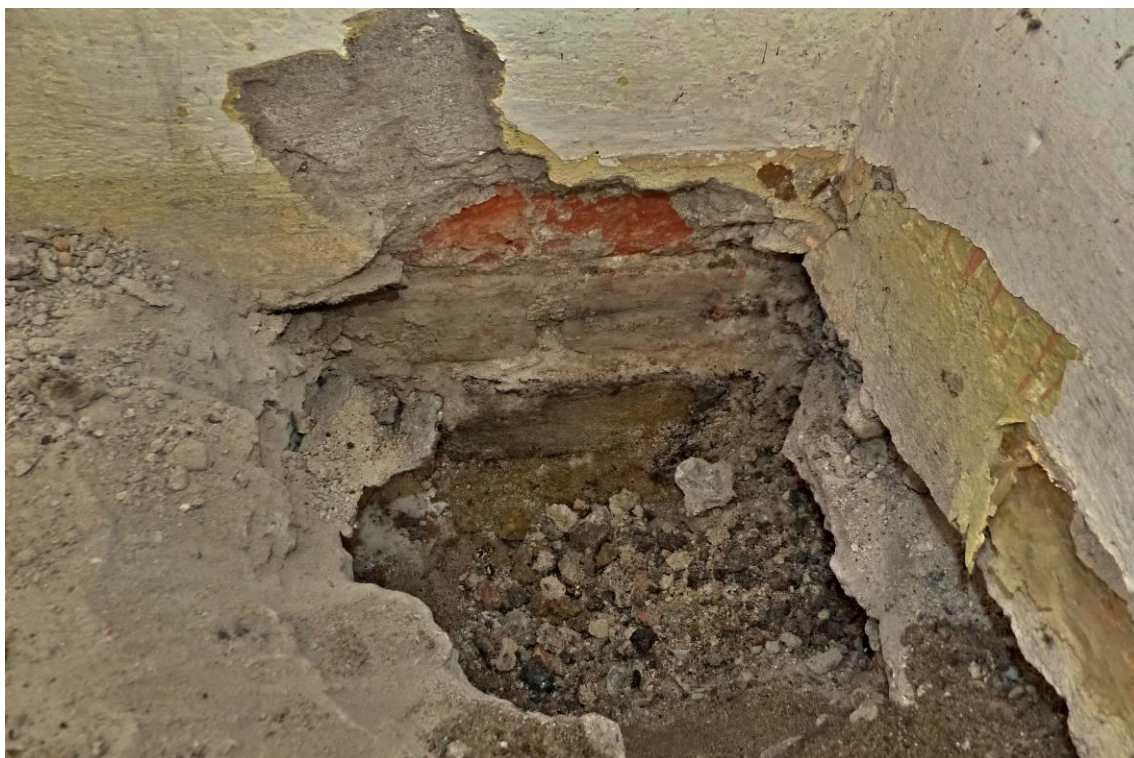
Fotodokumentace sondy P1

| Hloubka [m] | | |
|---|---|--|
| Poznámka : vodorovná izolace podlahy v kopané sondě nebyla zastižena a je pouze asfaltová (tl. 3 mm) pod obvodovou zdí | | |

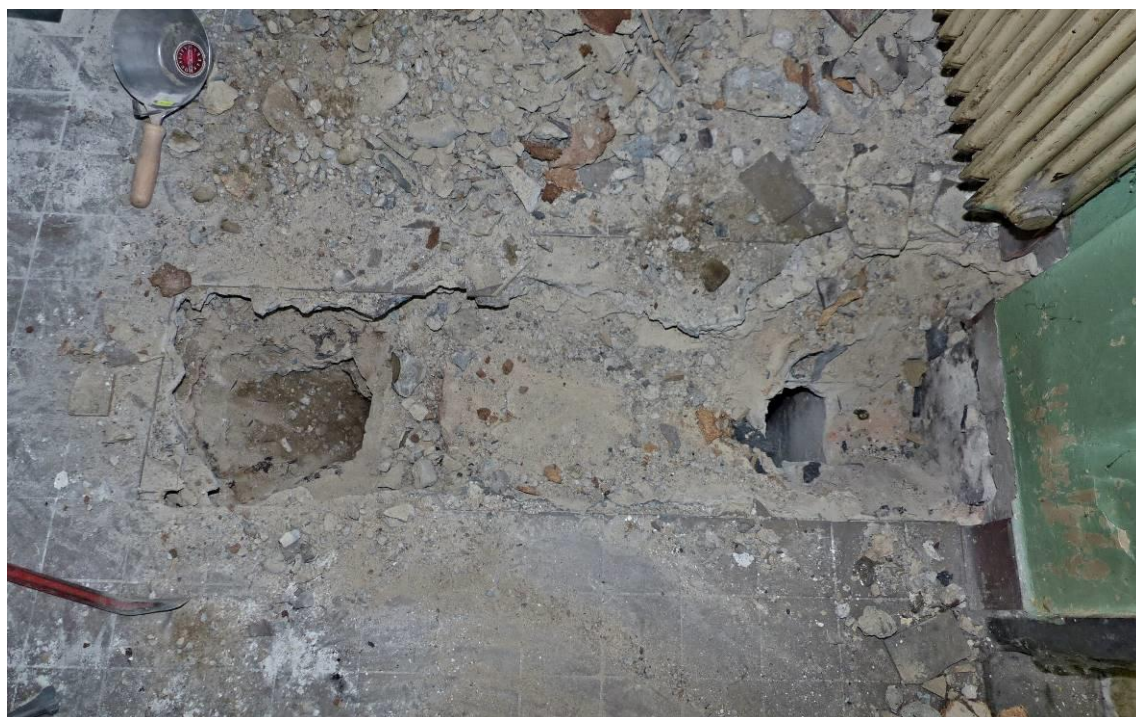
Fotodokumentace sondy P2

- **kopaná sonda P2 v místnost OP34 zjištěná skladba podlahy je následující:**
 - čistou podlahu tvoří svrchu keramická dlažba tl. 6 mm nalepená na betonové mazanině – tl. 25 mm. Mocnost této vrstvy je cca 0,03 m
 - směrem dále do podloží je od úrovně cca 0,03 - 0,07 m pod povrchem podlahy prostý beton bez výztuže – tl. 40 mm
 - následuje dřevotřísková deska tl. 20 mm (0,07 – 0,09 m)
 - následuje asfaltový hydroizolační pás tl. 1 mm
 - následuje monolitická deska tl. 120 mm, s ocelovou sítí o průměru 3 mm od úrovně cca 0,09 - 0,21 m

- (v místech podlahy nad kanály je pak žlb deska prefabrikovaná, o tloušťce 80 mm s ocelovou sítí tl. 3 mm), kanály kudy vede topení jsou suché a bez zjevných poruch.
- mimo kanály je pak pod betonem již rostlá zemina (středně ulehlý až ulehlý písčité štěrky), z níž byl odebrán porušený vzorek zeminy pro základní klasifikační rozbor (viz protokol v příloze č. 8). Podle archivních údajů (geologická mapa, archivní sondy z Geofondu v blízkém okolí) se jedná o holocénní fluvialní sedimenty (nivní náplavy Bečvy), představující na lokalitě a v jejím blízkém okolí charakteristické zeminy kvartérních pokryvů, event. druhotně překopané (navážka).
- rostlá zemina, z níž byl odebrán porušený vzorek zeminy pro základní klasifikační rozbor (viz protokol v příloze č. 8)
- celková tloušťka podlahové konstrukce ~210 mm
- žlb nosné sloupy jsou vertikálně obaleny hydroizolací!

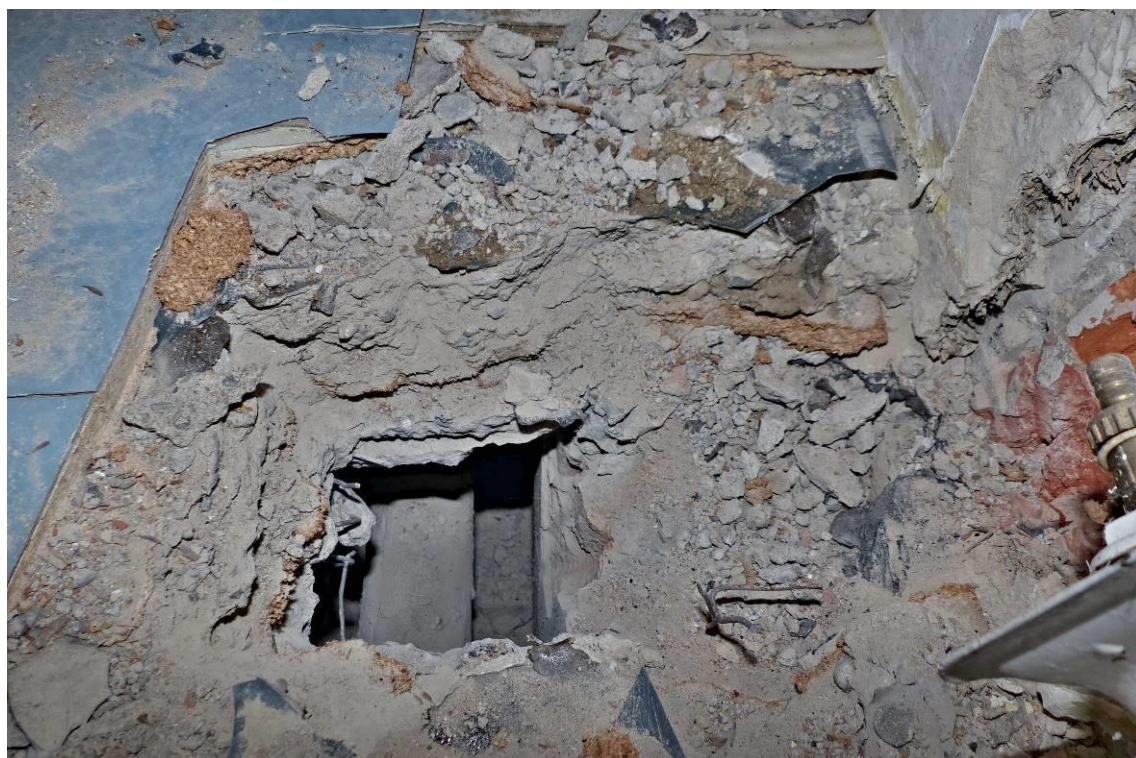
Fotodokumentace sondy P3a

Objekt: Výpravní budova – Lhotka nad Bečvou
Sonda : P3a
Lokalizace vrtu : Kopaná sonda do konstrukce podlahy v místnosti OP44 **v místě nad kanálem s vytápěním**
Hloubeno dne : 27.2.2018

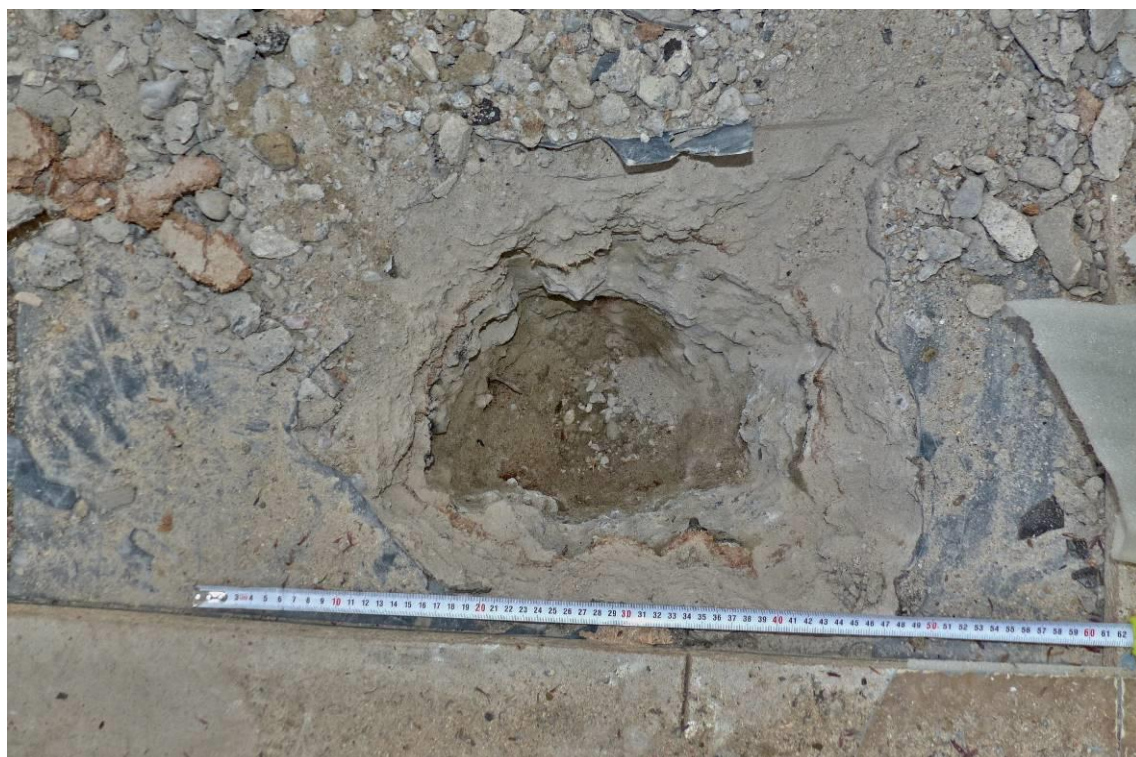
Fotodokumentace sondy P3b

- mimo kanály vytápění je pak pod betonem již rostlá zemina (středně ulehlý až ulehlý hlinitopísčité štěrky), z níž byl odebrán porušený vzorek zeminy pro základní klasifikační rozbor (viz protokol v příloze č. 8). Podle archivních údajů (geologická mapa, archivní sondy z Geofondu v blízkém okolí) se jedná o holocénní fluvialní sedimenty (nivní náplavy Bečvy), představující na lokalitě a v jejím blízkém okolí charakteristické zeminy kvartérních pokryvů, event. druhotně překopané (navážka).
- celková tloušťka podlahové konstrukce ~230 mm

Objekt: Výpravní budova – Lhotka nad Bečvou
Sonda : P3b
Lokalizace vrtu : Kopaná sonda do konstrukce podlahy v místnosti OP44 **v místě mimo kanálem s vytápěním**
Hloubeno dne : 27.2.2018

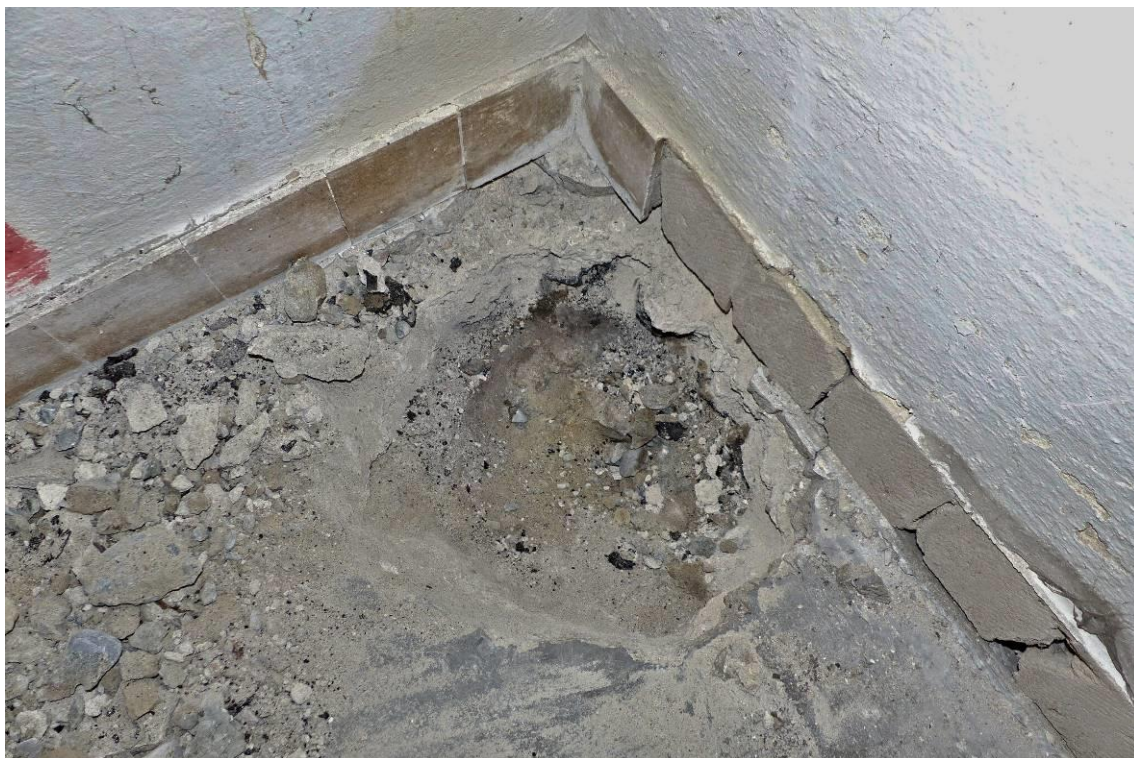
Fotodokumentace sondy P4

- **kopaná sonda P4 v místě uprostřed objektu mimo kanály vytápění, zjištěná skladba podlahy je následující:**
 - čistou podlahu tvoří beton tl. 90 mm
 - následuje asfaltová hydroizolace 1x pás tl. 3 mm
 - pevný hrubý beton tl. 150 mm (od úrovně 0,090 – 0,240 m)
 - pod betonem je rostlý terén
 - celková tloušťka podlahové konstrukce ~240 mm

U vybraných kusů betonu z konstrukce podlahy u sondy P4 byla pevnost nezávisle ověřena též laboratorně, drcením odebraných nepravidelných úlomků v ručním lisu. Na základě těchto destruktivních zkoušek vyšla pevnost betonu v prostém tlaku v rozmezí $R_b = 13,9 - 16,4$ ($\varnothing 15,2$ MPa, viz protokol o zkoušce v příloze č. 10), tj. byla zcela v souladu s výsledky tvrdoměrných zkoušek.

Objekt: Výpravní budova – Lhotka nad Bečvou
Sonda : P4

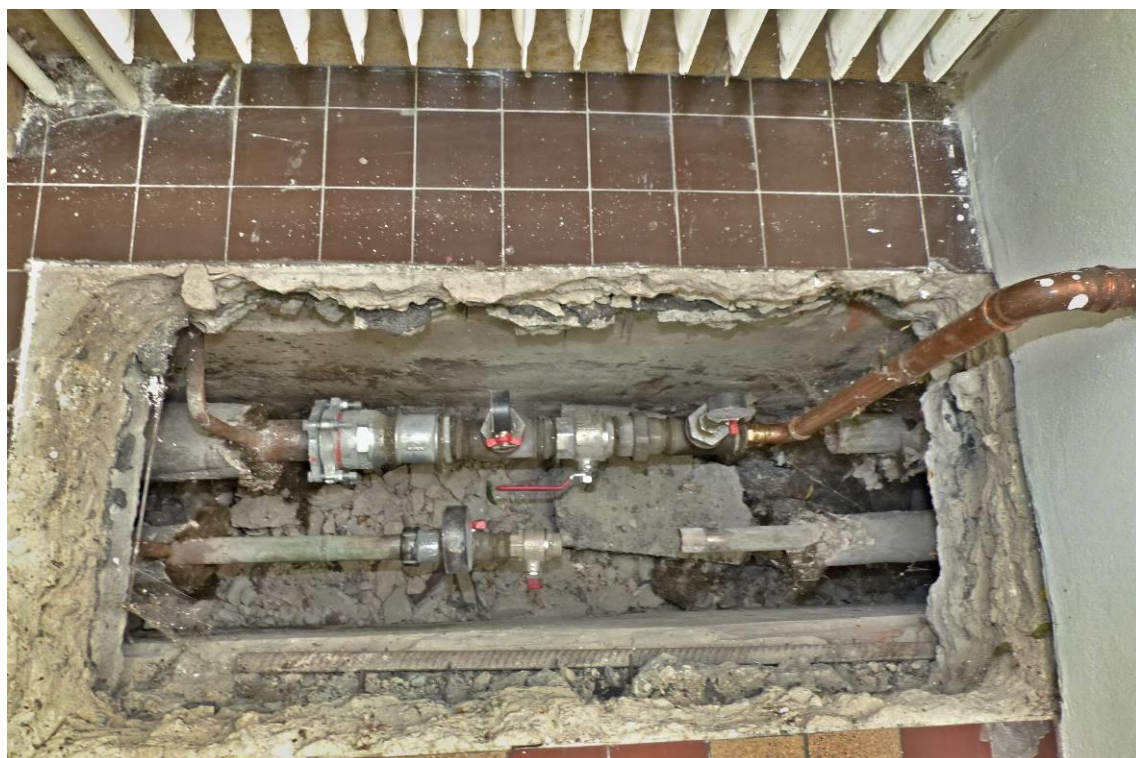
Fotodokumentace sondy P5

Objekt: Výpravní budova – Lhotka nad Bečvou
Sonda : P5

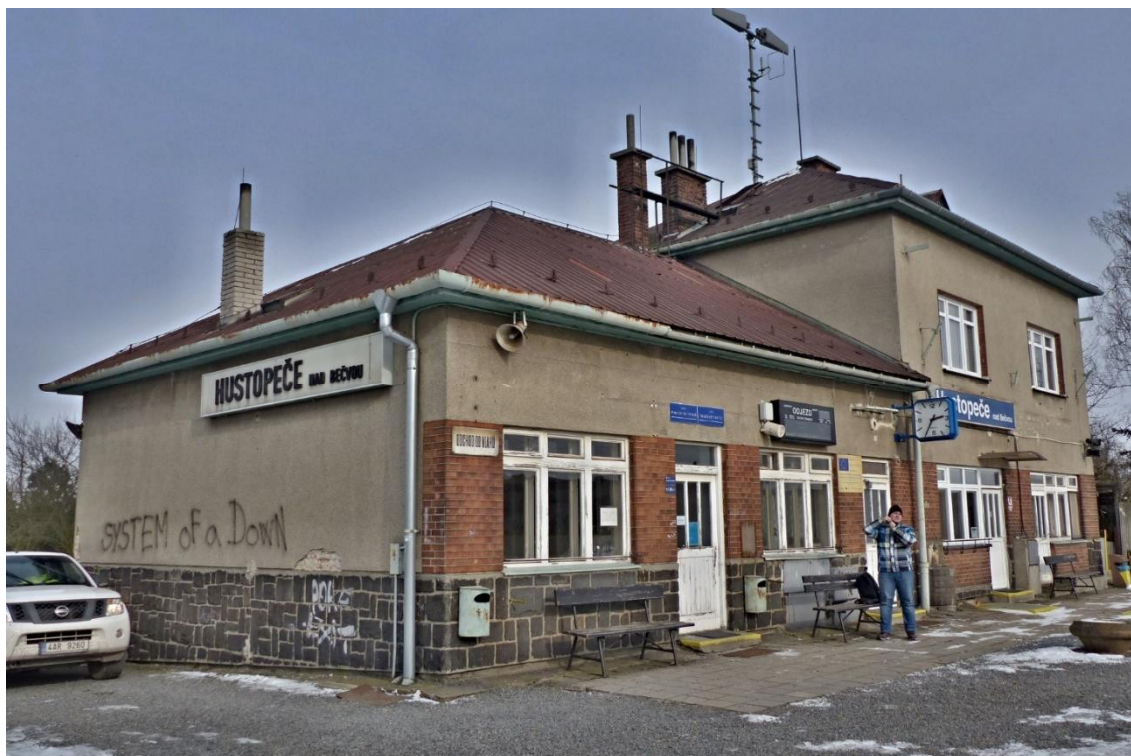
Foto č. 1 – celkový pohled na VB v Hustopečích nad Bečvou směrem od kolejíště

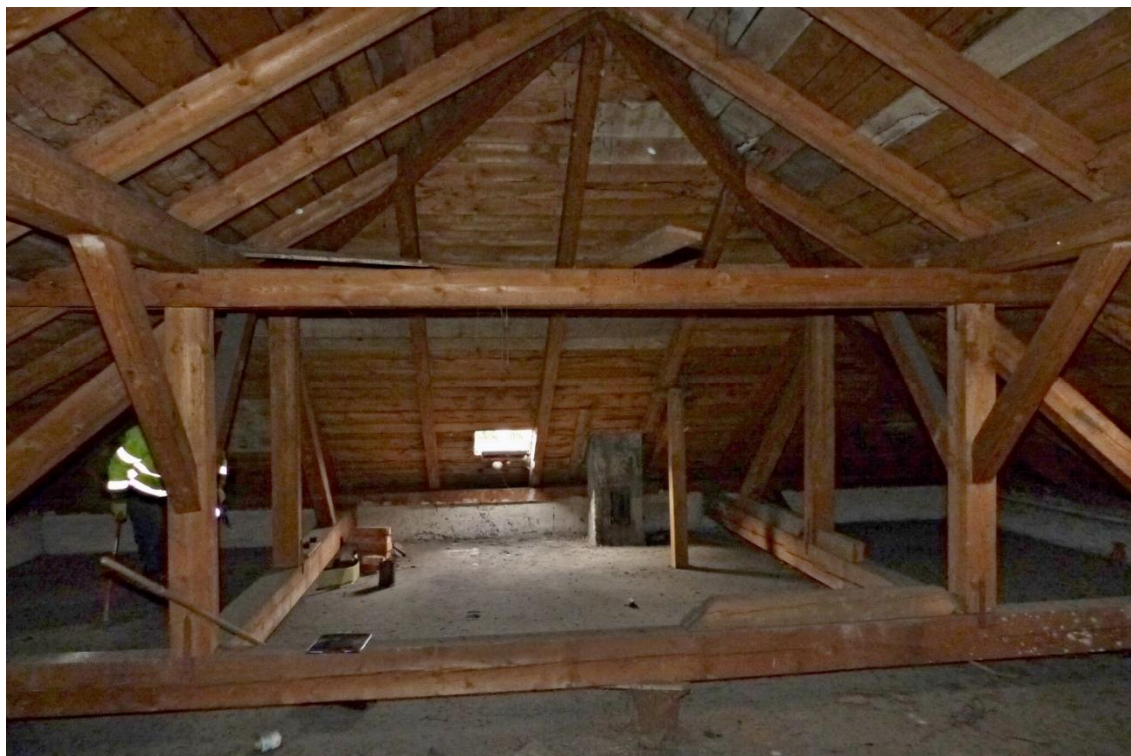
Foto č. 2 – pohled na plnou vazbu krovu

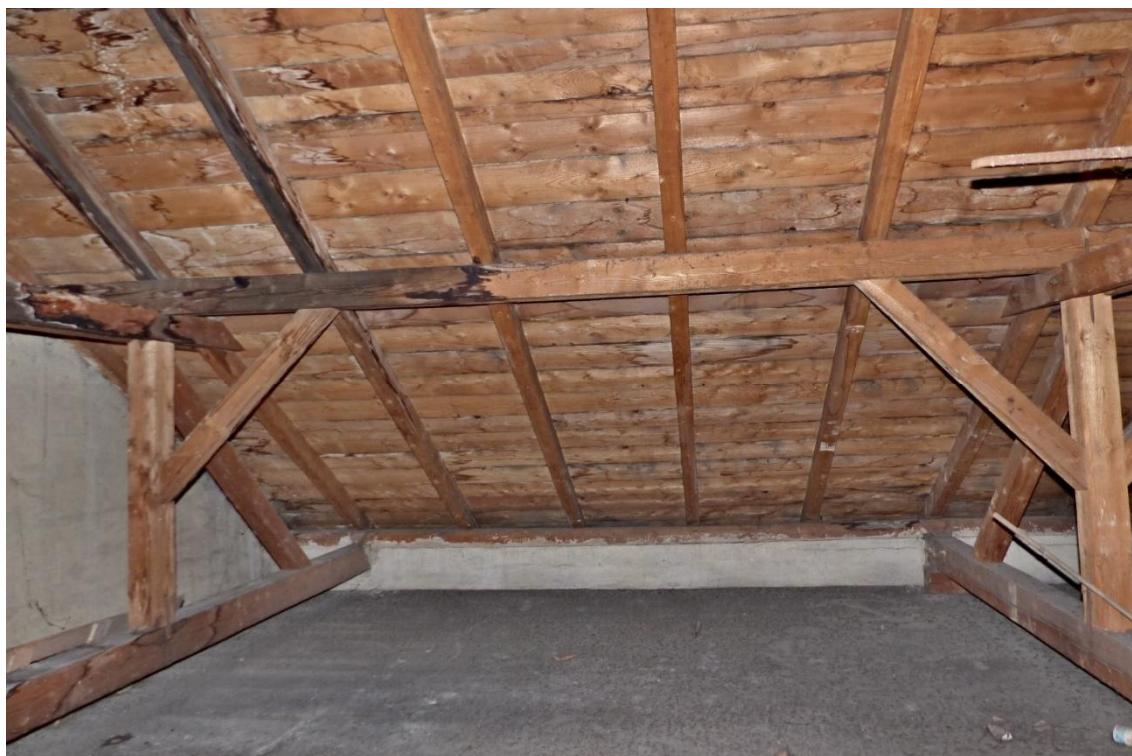
Foto č. 9 – pohled na střední vaznici u sedlové část krovu

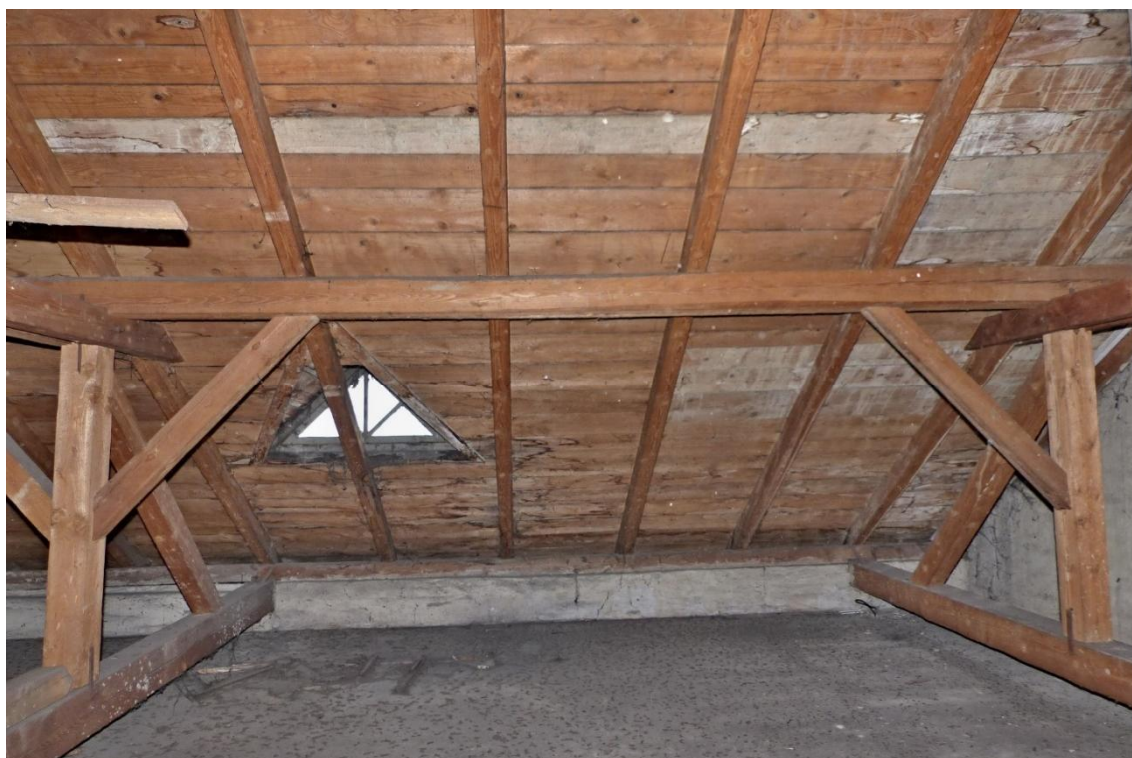
Foto č. 10 – pohled na střední vaznici u sedlové část krovu

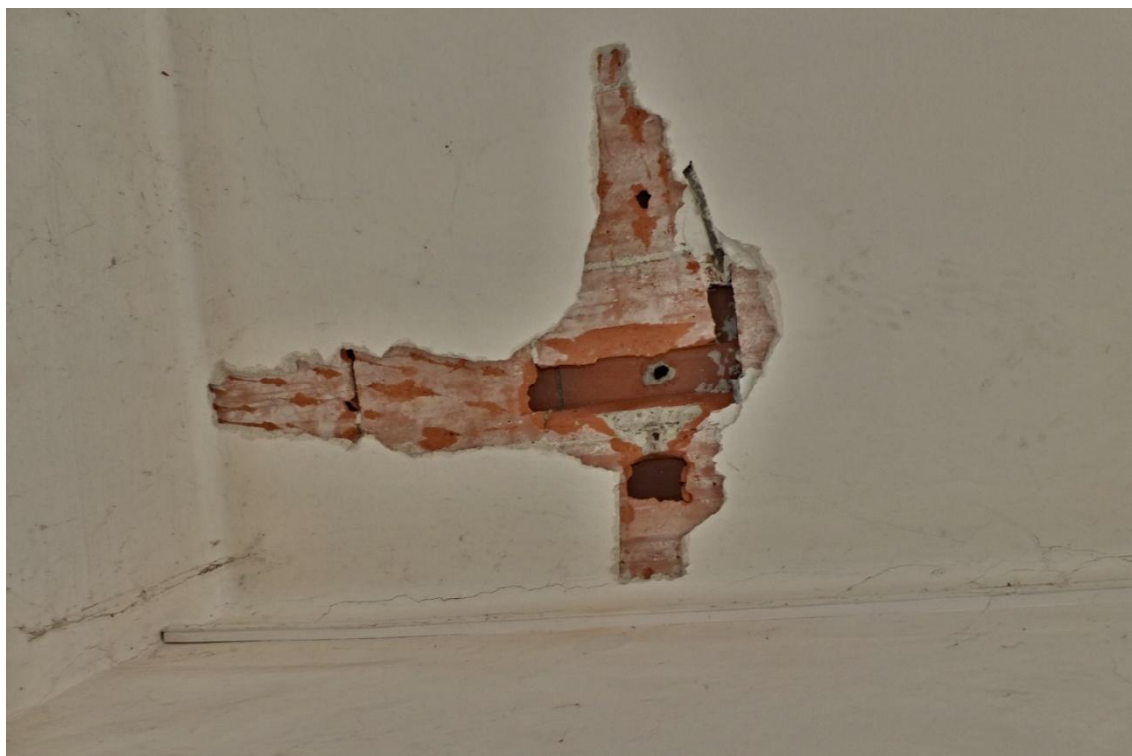
Foto č. 29 – Celkový pohled na sondu S1 do stropní konstrukce mezi 1.NP a 2.NP

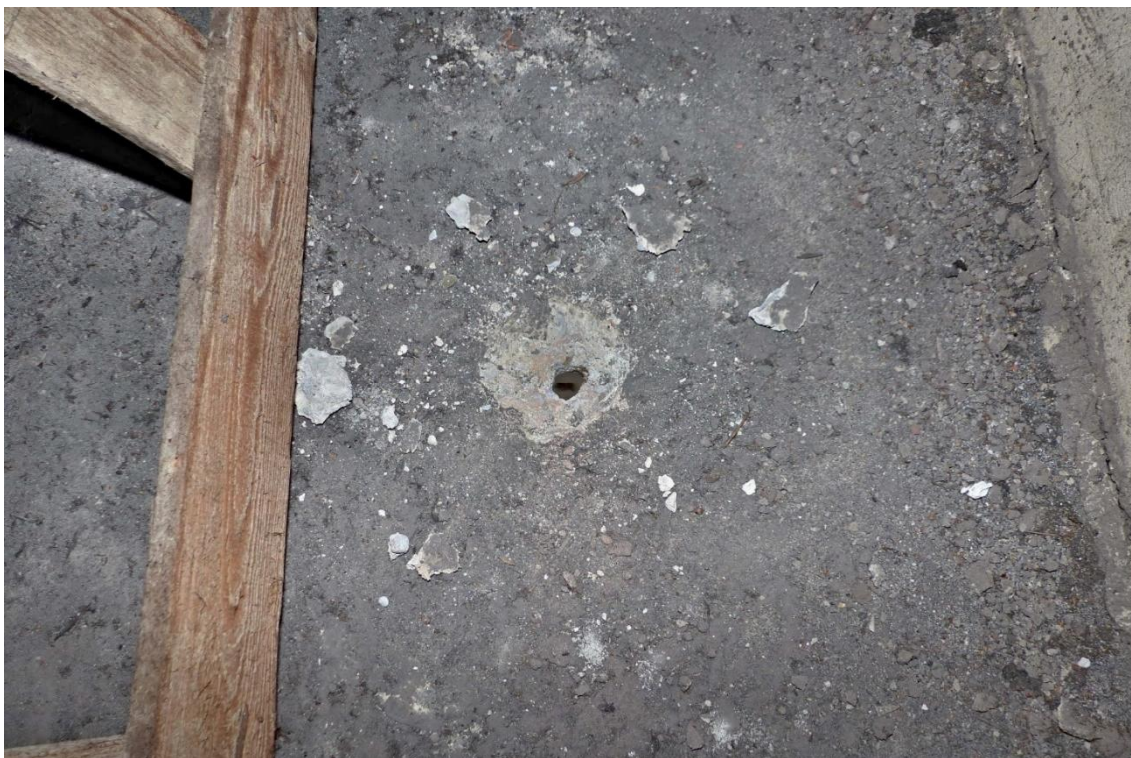
Foto č. 36 – Pohled na sondu S1 do stropní konstrukce mezi 1.NP a 2.NP z podlahy podkroví

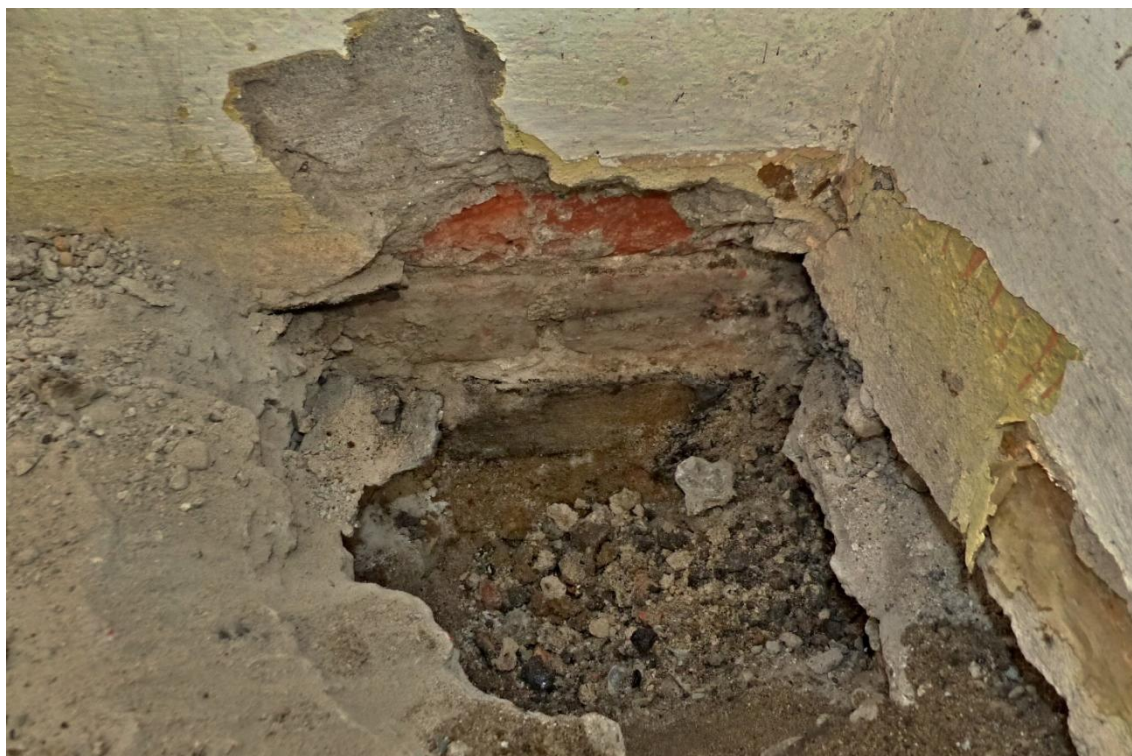
Foto č. 37 – Celkový pohled na kopanou sondu do podlahy P1

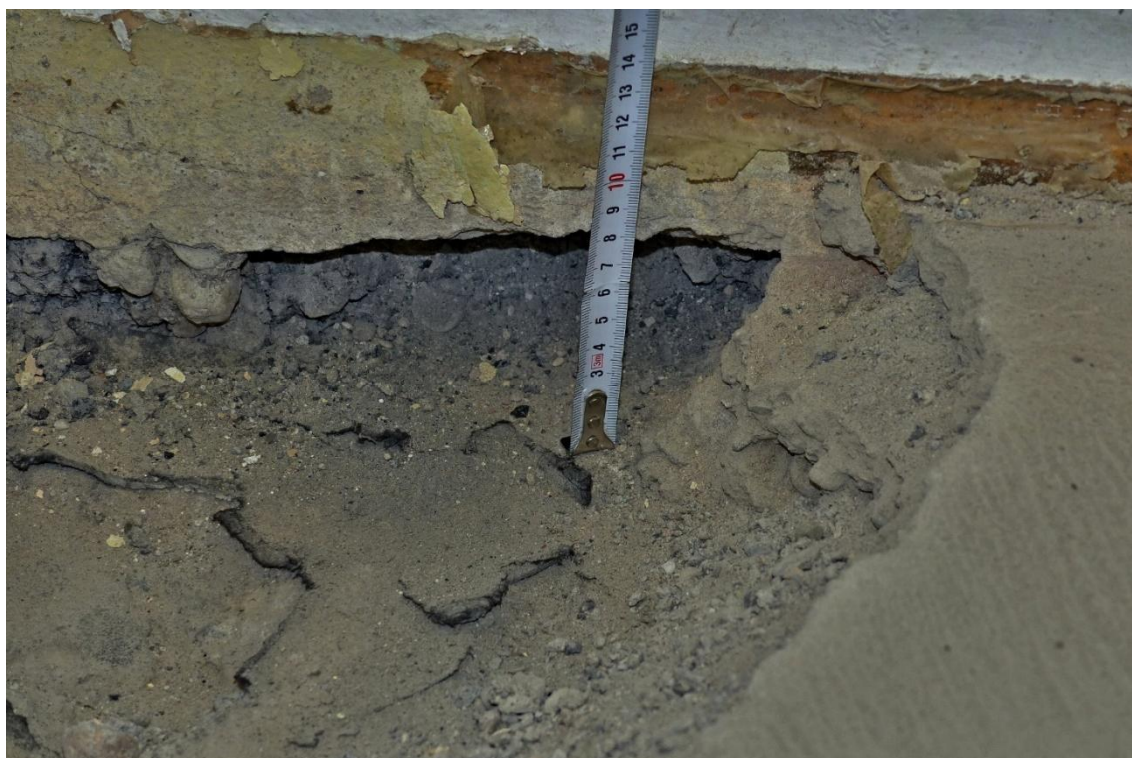
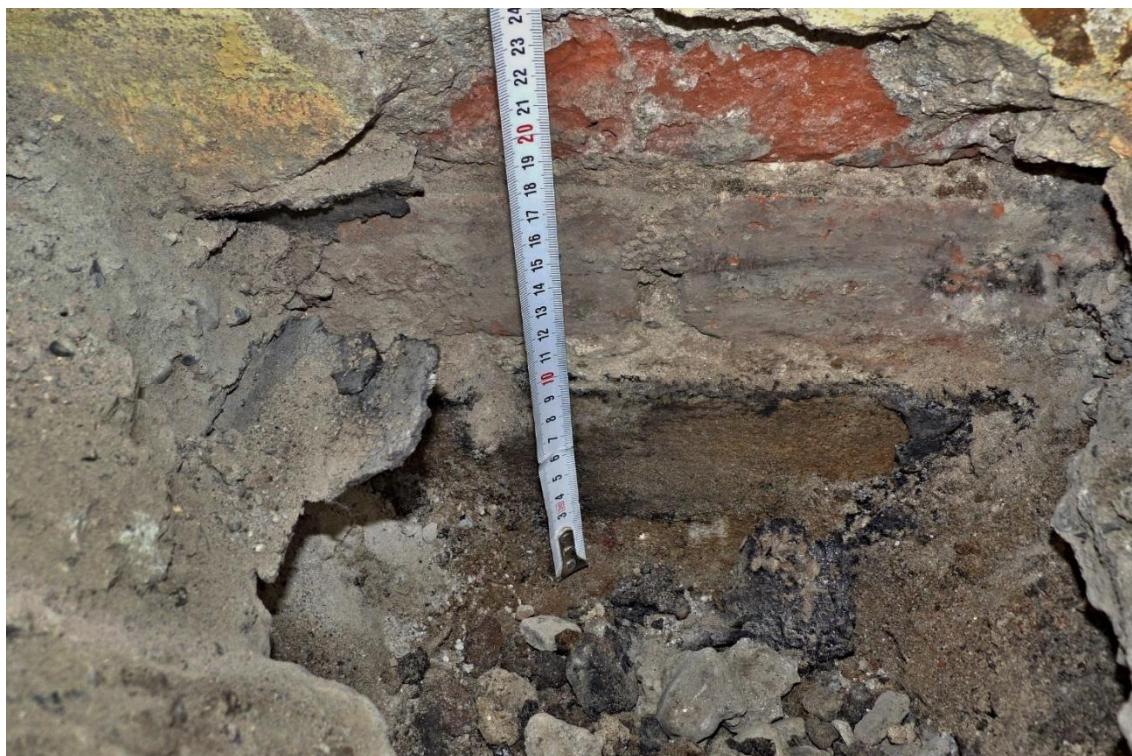
Foto č. 38 – Detailní pohled na kopanou sondu do podlahy P1

Foto č. 39 – Detailní pohled na kopanou sondu do podlahy P1

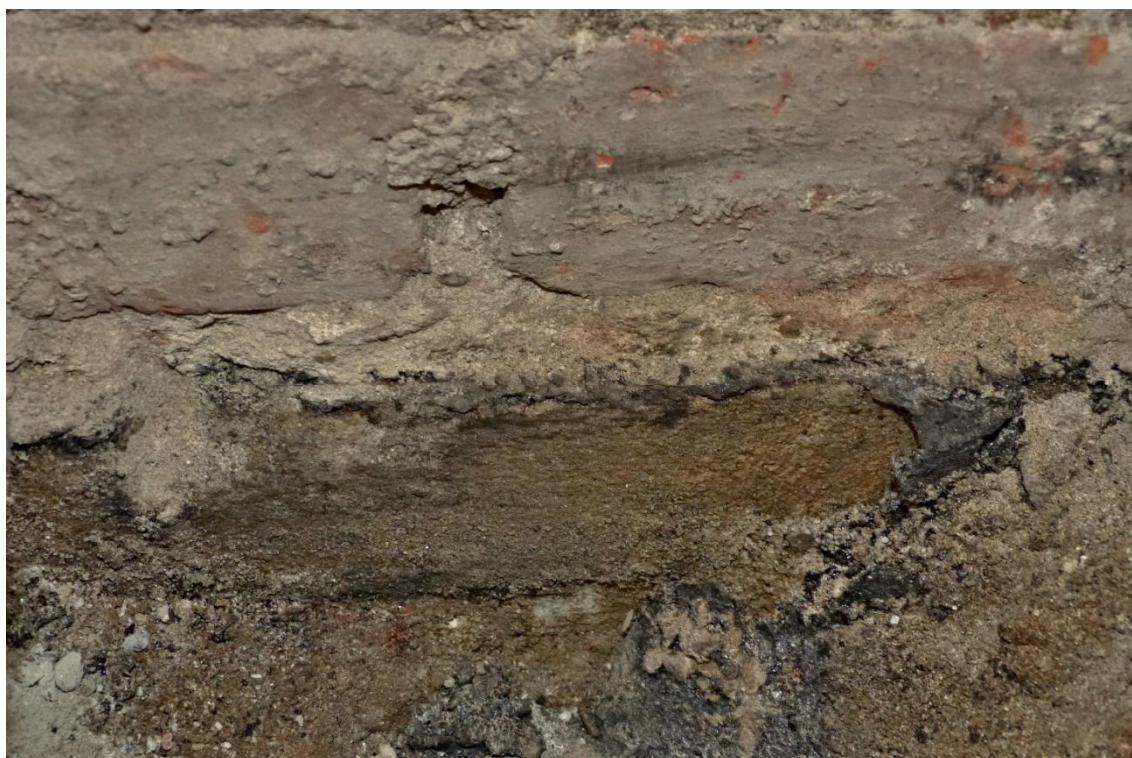
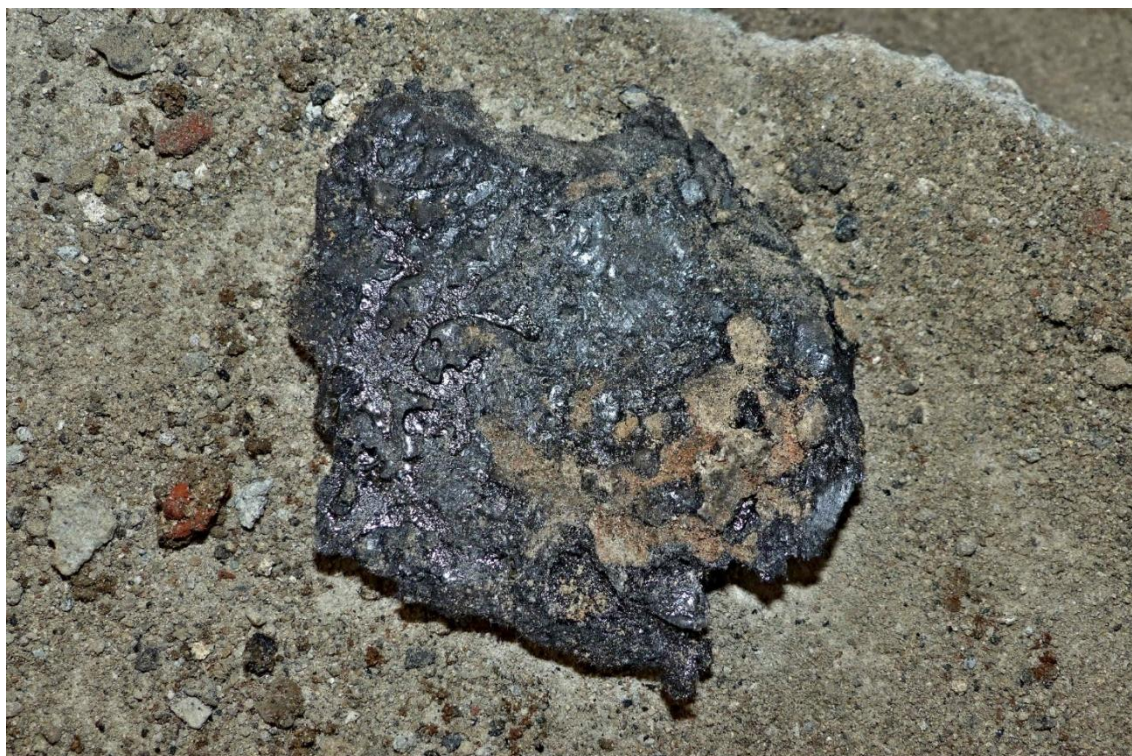
Foto č. 40 – Detailní pohled na hydroizolaci pod zdí u sondy P1

Foto č. 41 – Detailní pohled na hydroizolaci pod zdí u sondy P1

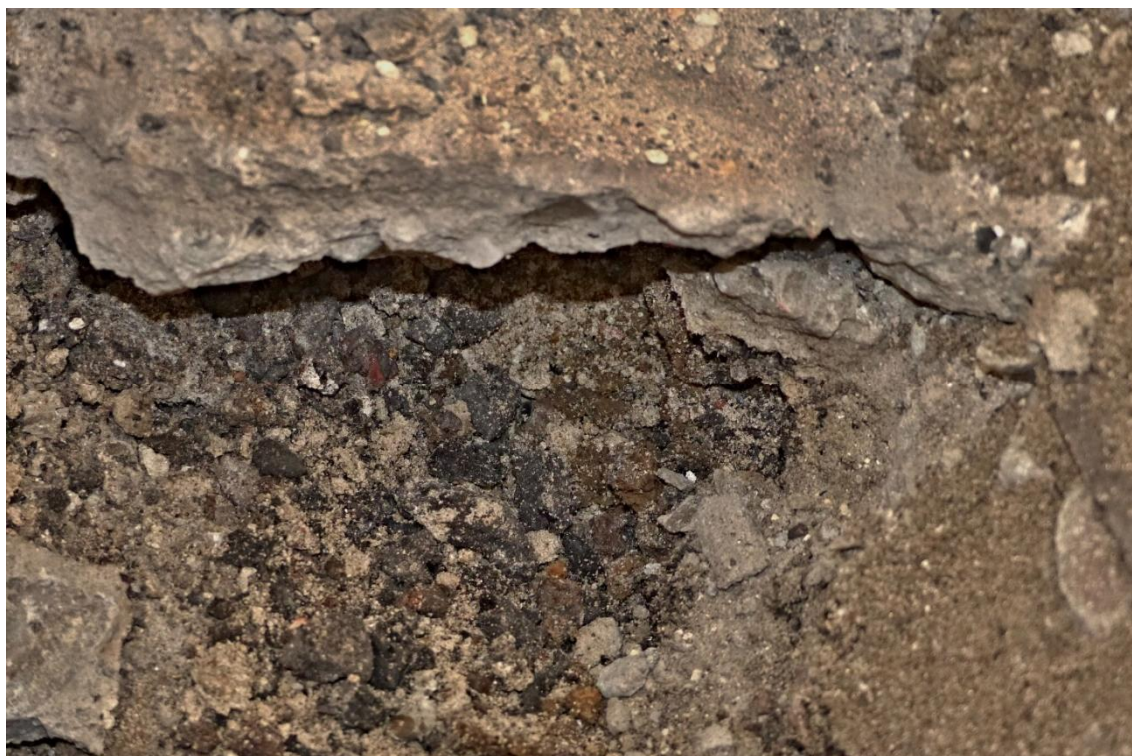
Foto č. 44 – Detailní pohled na kopanou sondu do podlahy P1 – příčka nemá základ

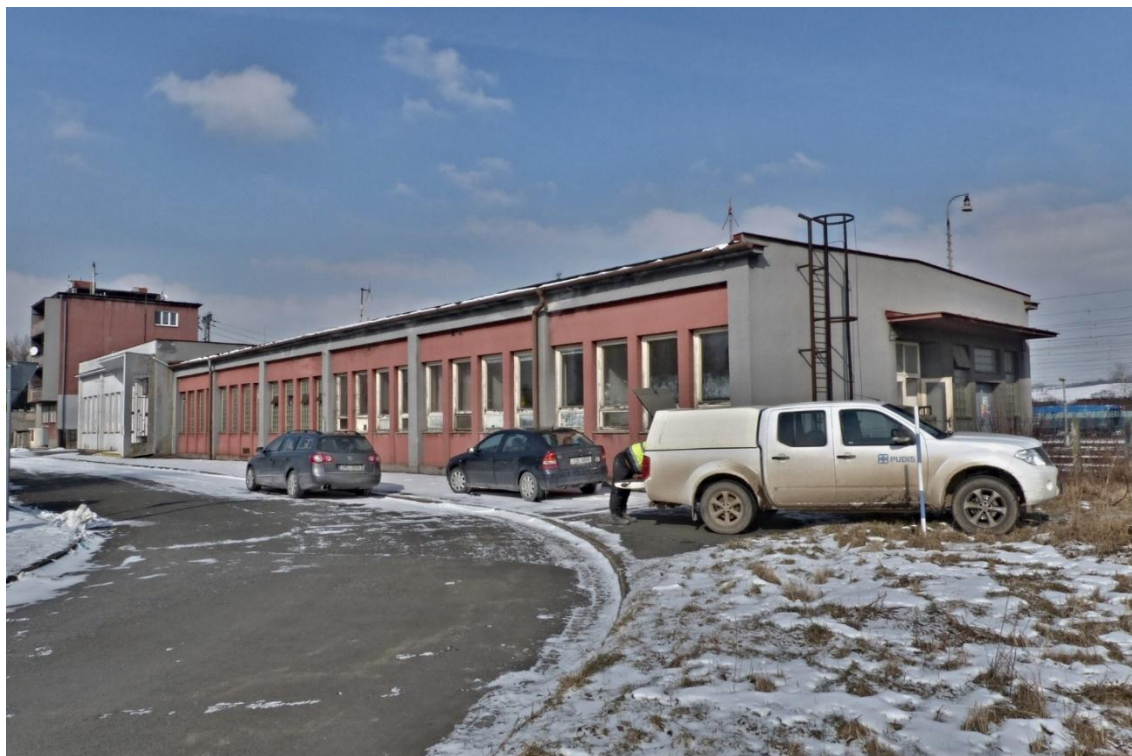
Foto č. 45 – Celkový pohled na VB ve Lhotce nad Bečvou

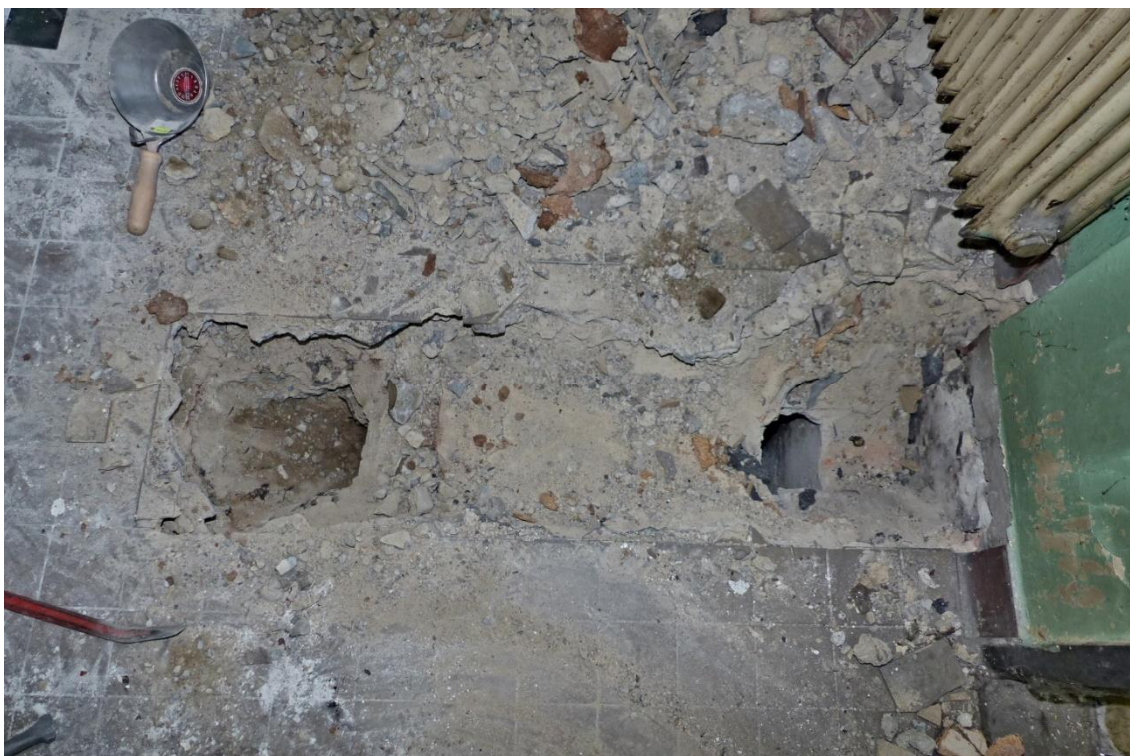
Foto č. 46 – Celkový pohled na kopanou sondu P2 do podlahy v místnosti č. OP34

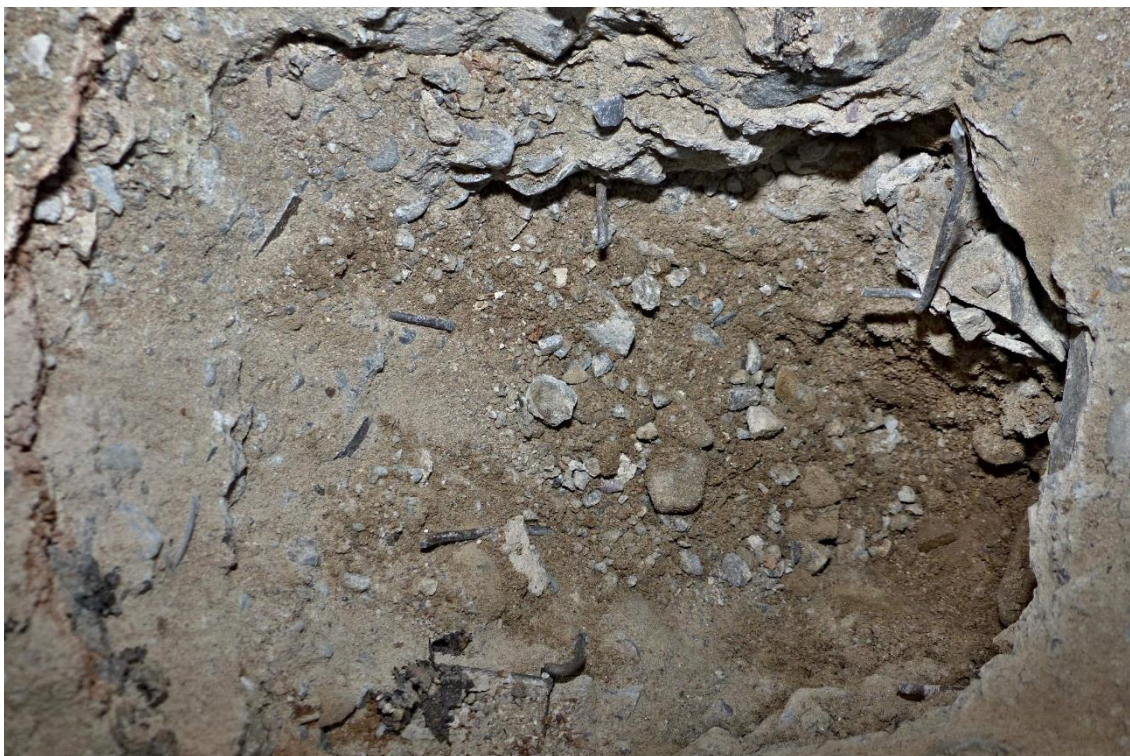
Foto č. 47 – Detailní pohled na kopanou sondu P2 do podlahy v místě mimo kanál s vytápěním

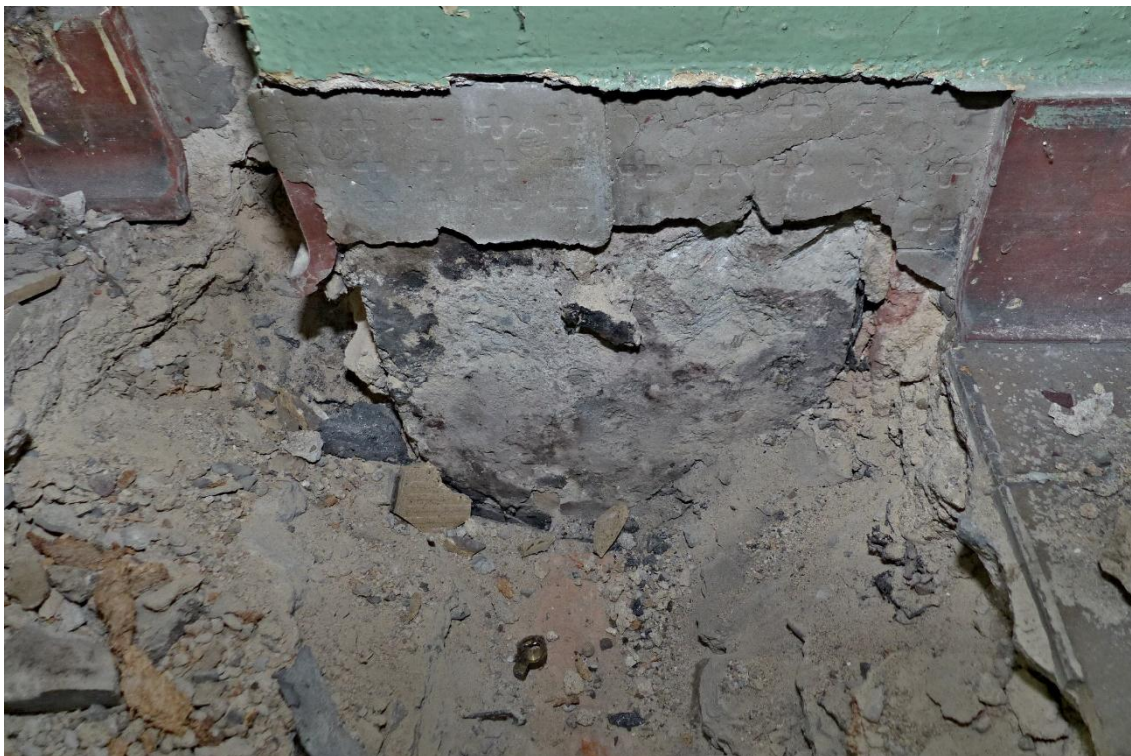
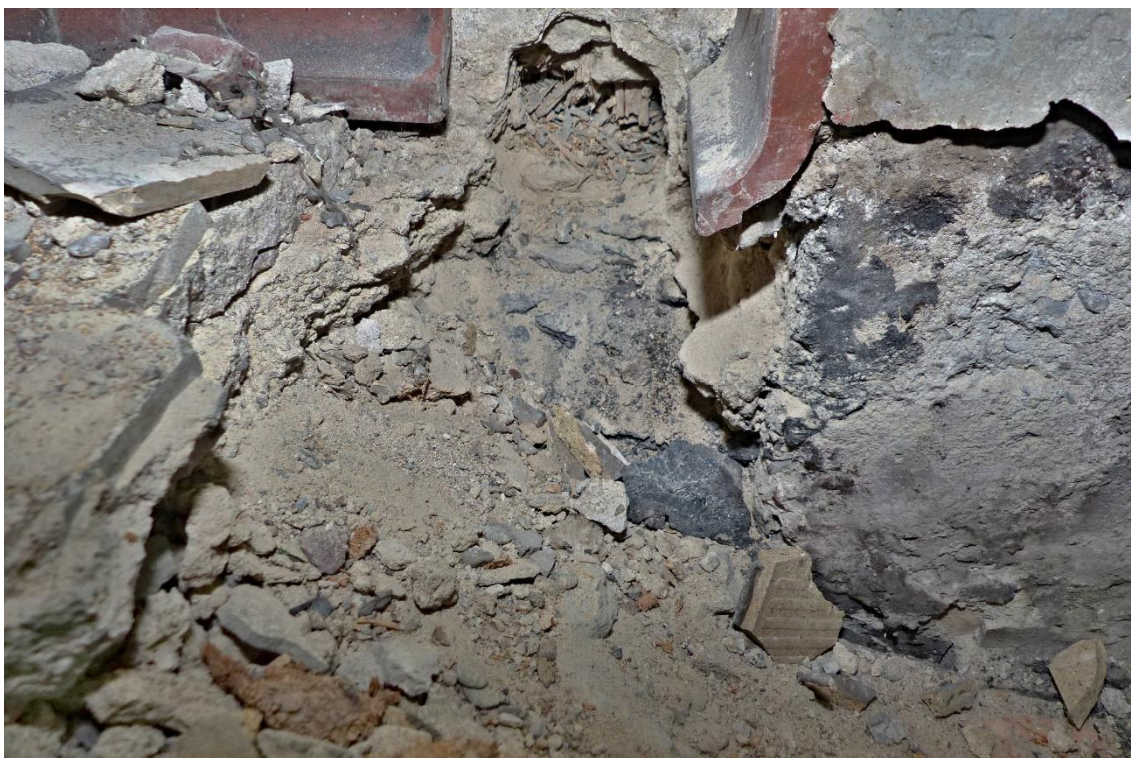
Foto č. 49 – Detailní pohled na hydroizolaci na nosném žlb sloupu u sondy P2

Foto č. 50 – Detailní pohled na hydroizolaci na nosném žlb sloupu u sondy P2
