**"ZVÝŠENÍ TRAŽOVÉ RYCHLOSTI V ÚSEKU
VALAŠSKÉ MEZIRÍČÍ - HUSTOPEČE NAD BEČVOU"**

**STAVEBNĚTECHNICKÝ PRŮZKUM
PRO POZEMNÍ OBJEKTY**

Stavebnětechnický průzkum výpravních budov

prosinec 2018

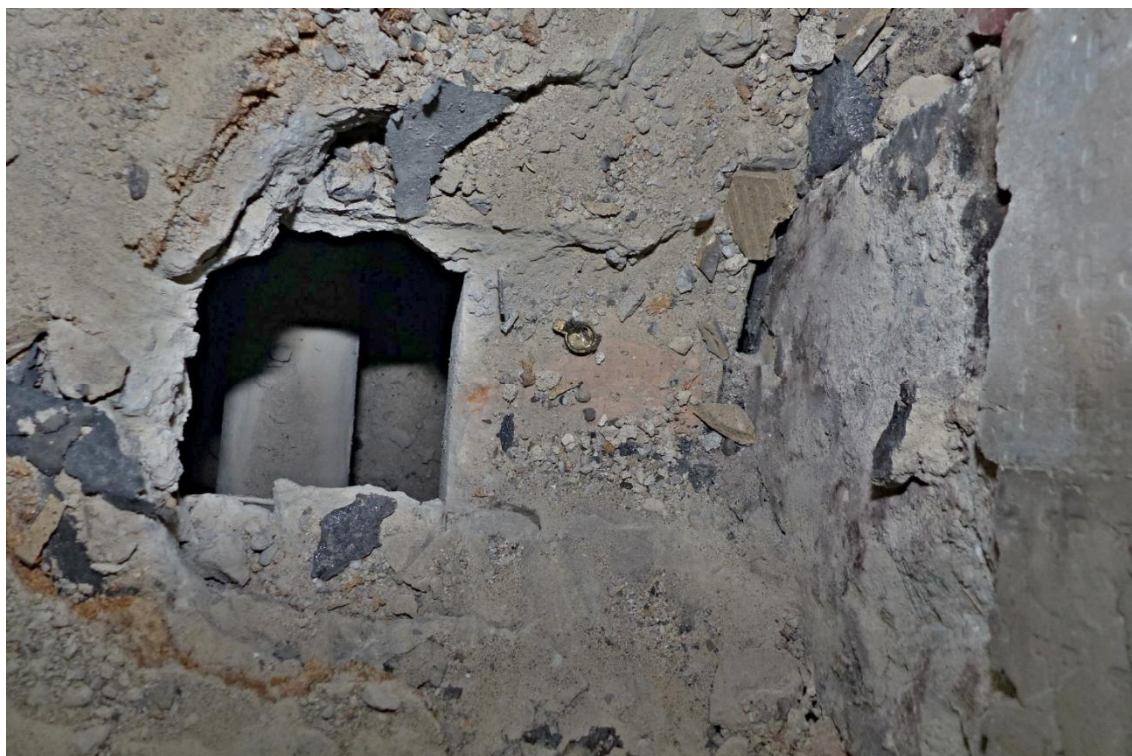
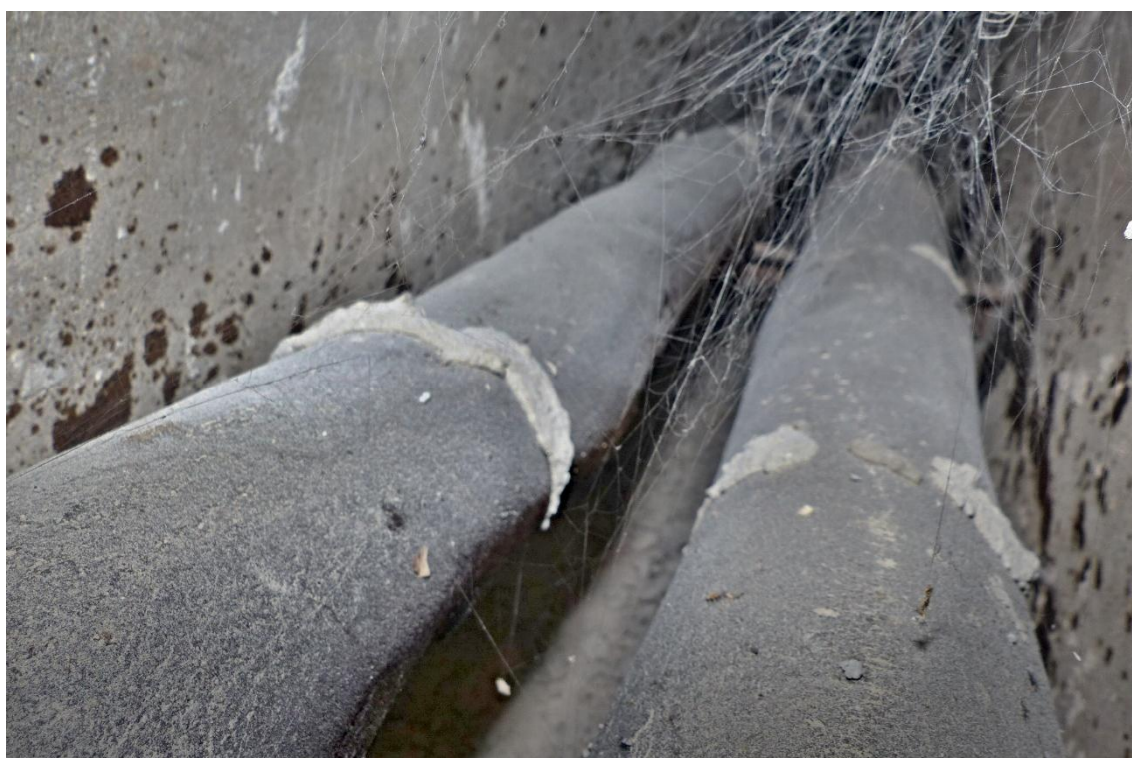
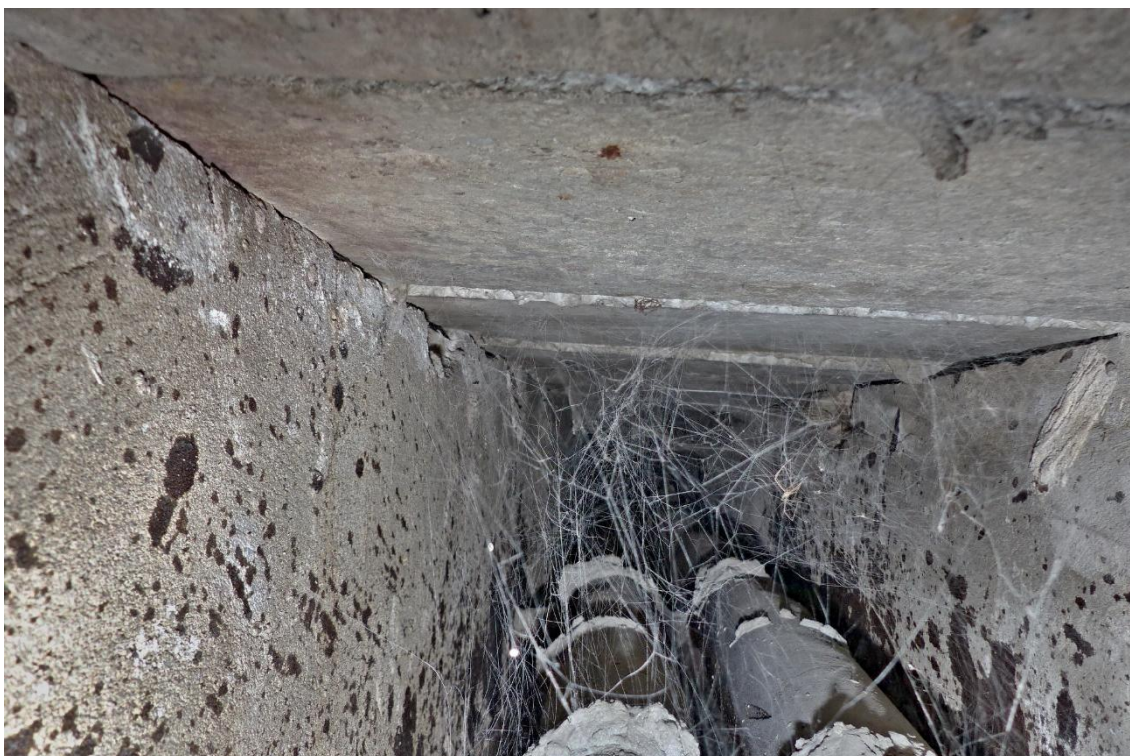
Foto č. 51 – Celkový pohled na odkrytý kanál s vytápěním u sondy P2

Foto č. 52 – Pohled do kanálu s vytápěním u sondy P2

Foto č. 53 – Pohled do kanálu s vytápěním u sondy P2

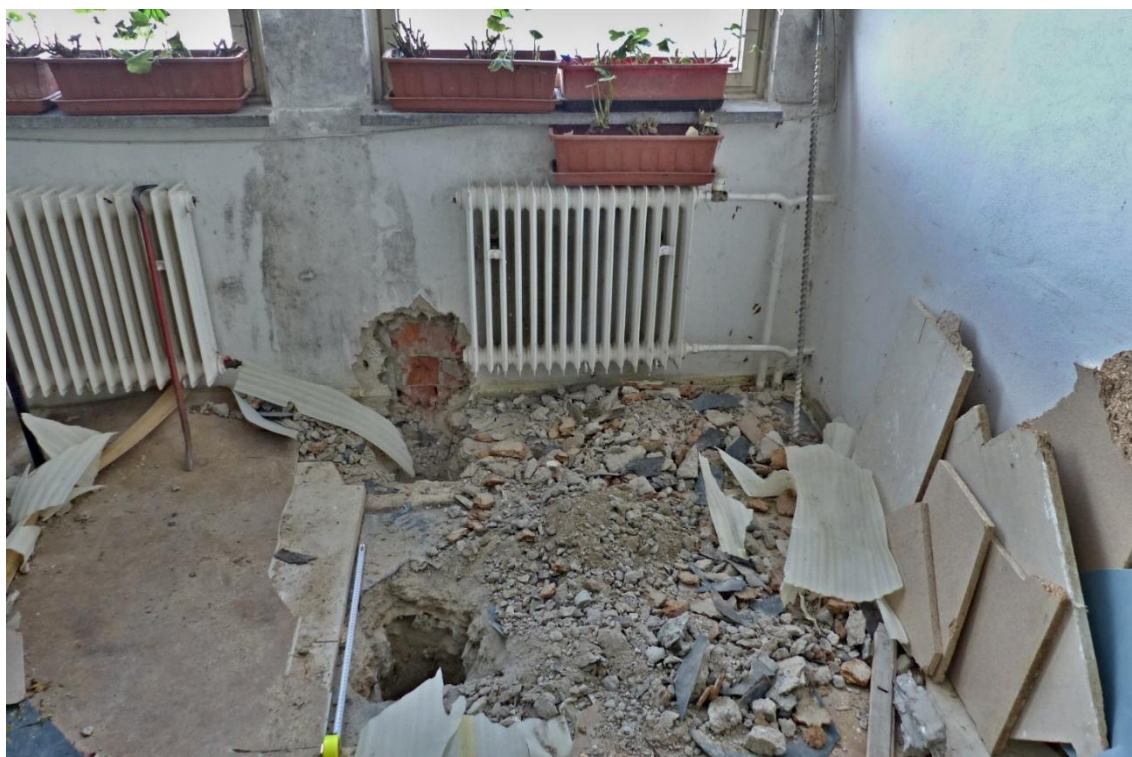
Foto č. 56 – Celkový pohled na sondy P3a a P3b v místnosti OP 44

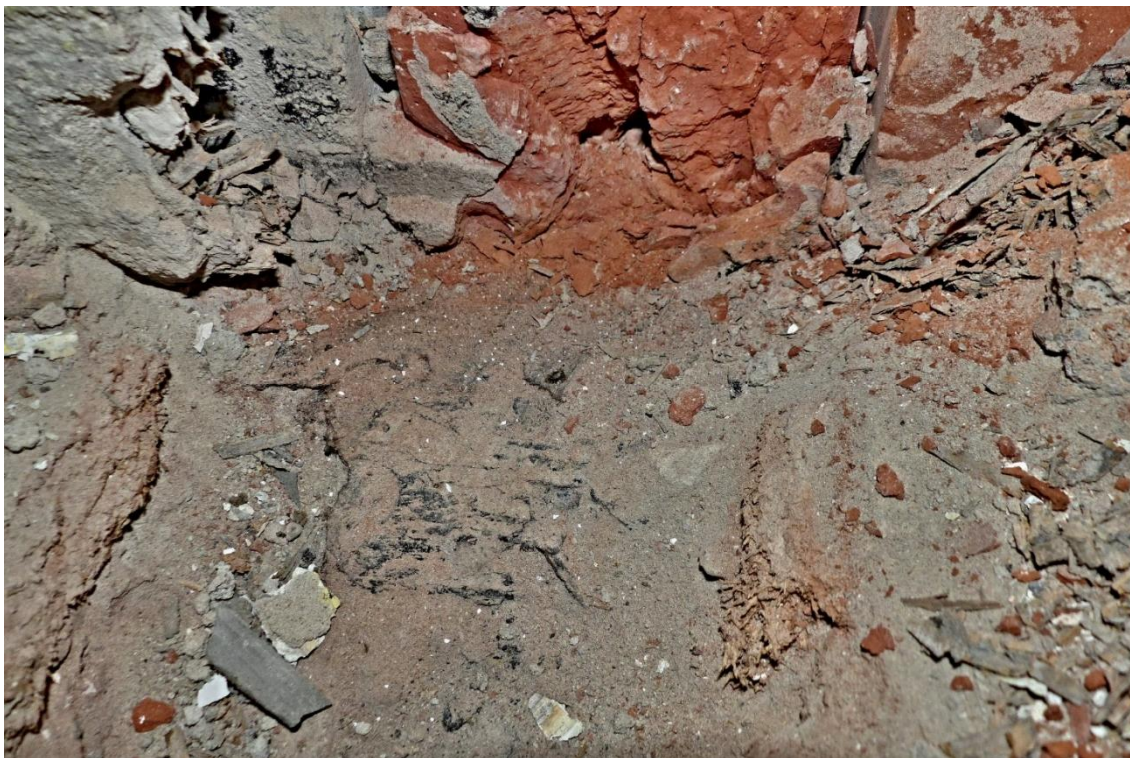
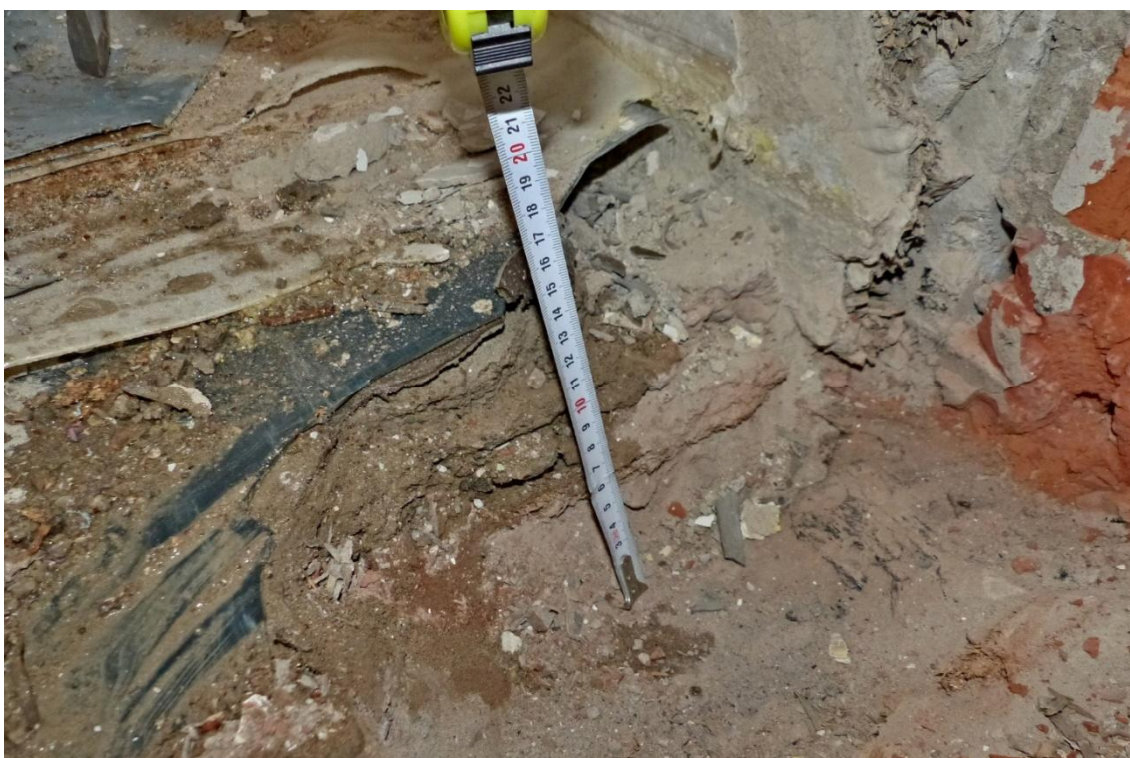
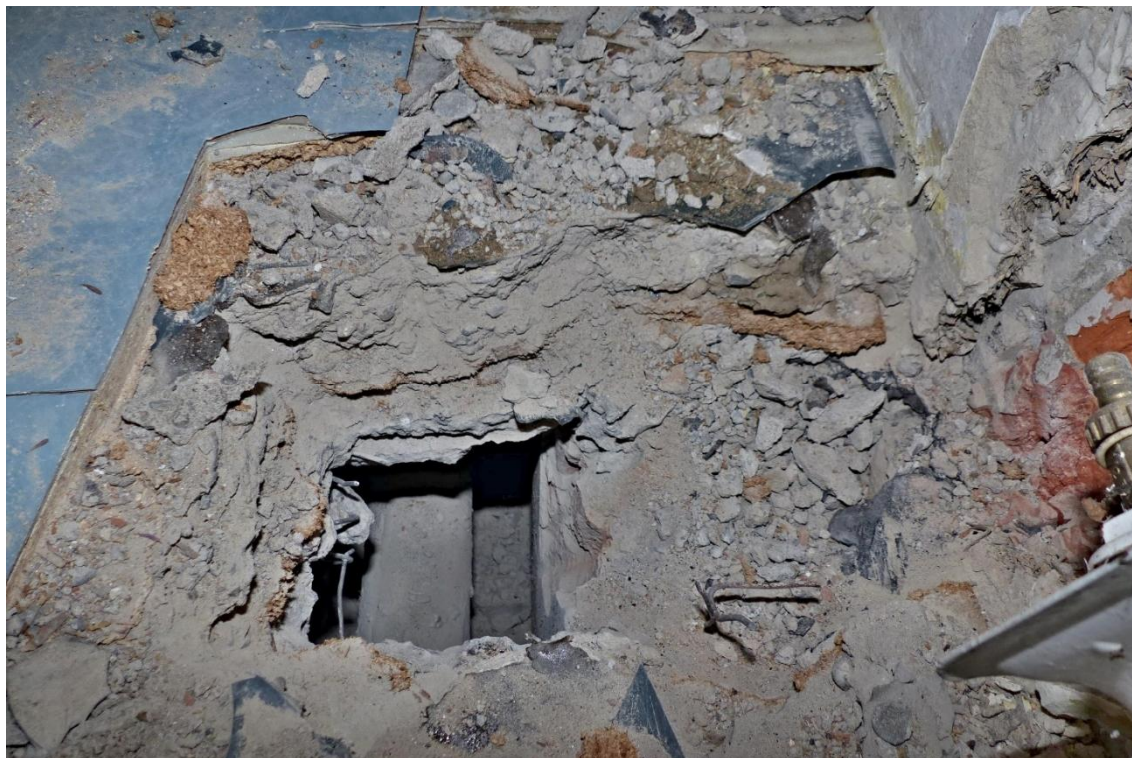
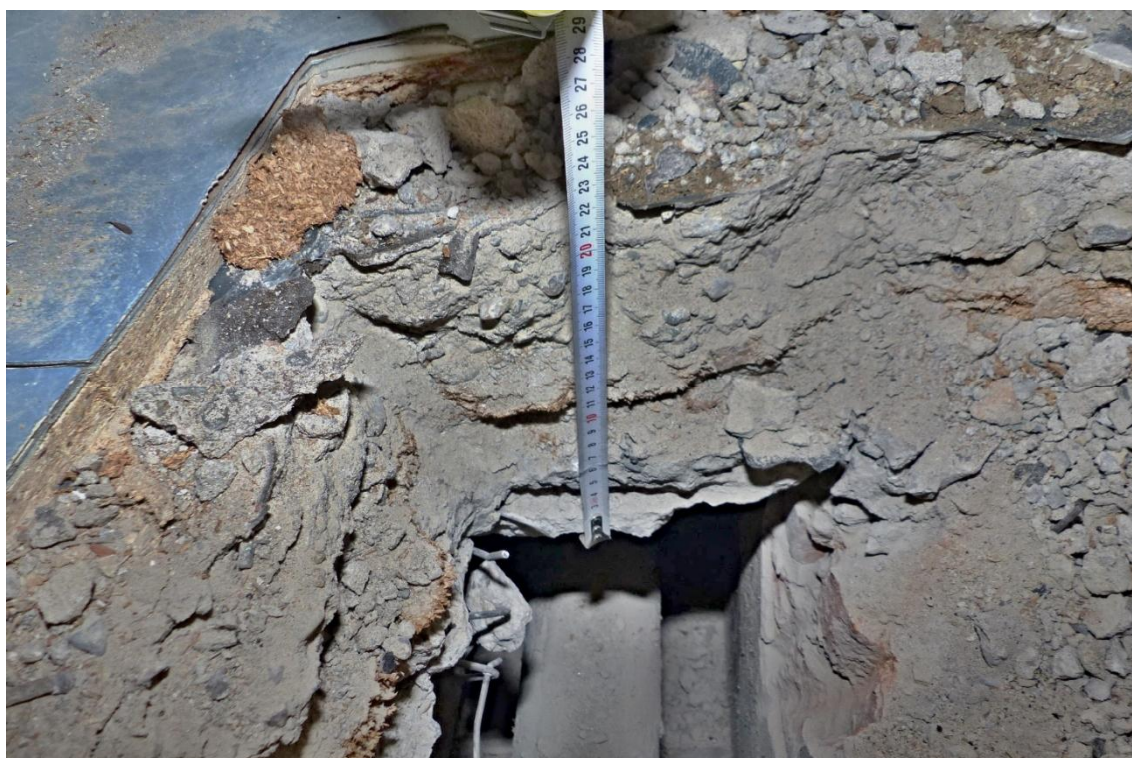
Foto č. 57 – Detailní pohled na sondu P3a u obvodové zdi nad kanálem s vytápěním

Foto č. 58 – Detailní pohled na sondu P3a u obvodové zdi nad kanálem s vytápěním

Foto č. 59 – Detailní pohled na sondu P3a u obvodové zdi nad kanálem s vytápěním

Foto č. 60 – Detailní pohled na sondu P3a u obvodové zdi nad kanálem s vytápěním

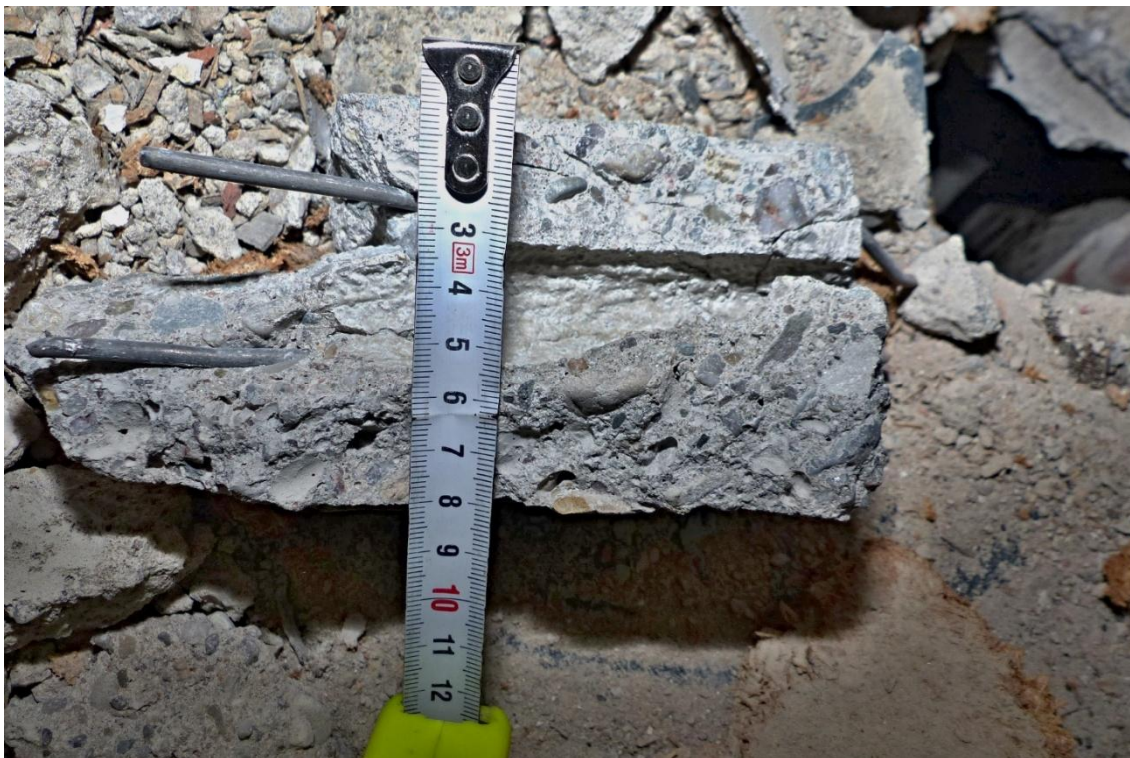
Foto č. 62 – Detailní pohled na žlb prefa desku nad kanálem s vytápěním u sondy P3a

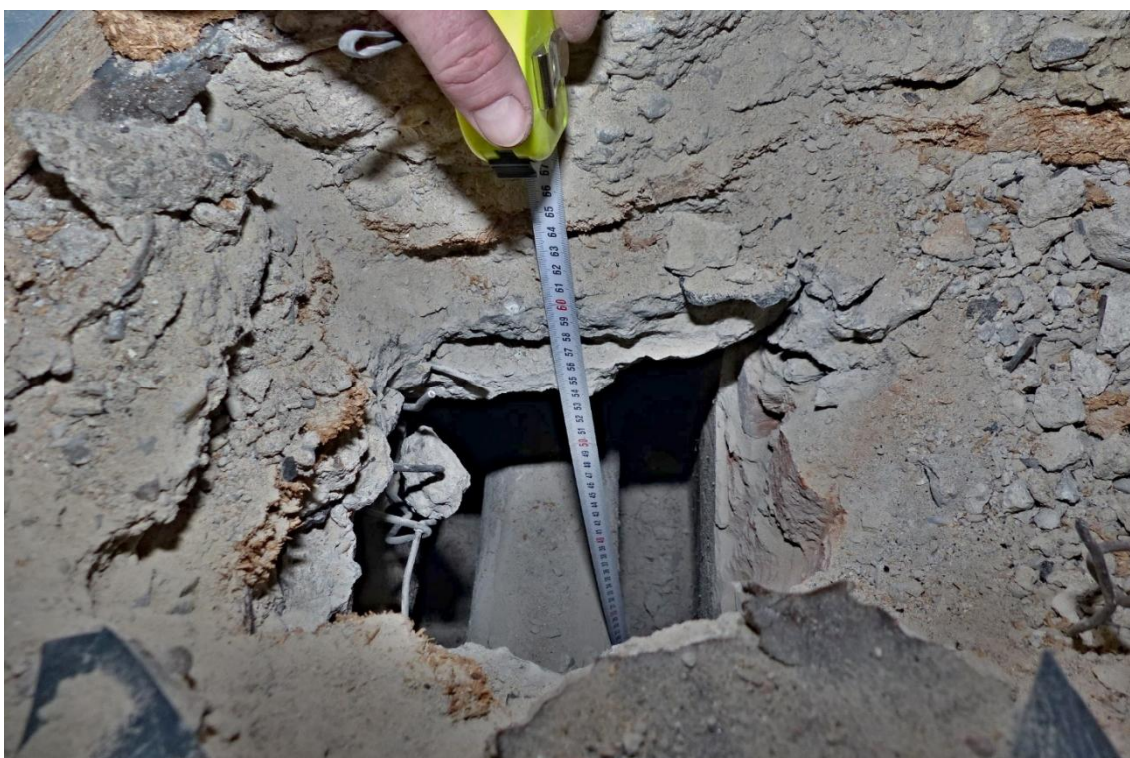
Foto č. 63 – Pohled na měření hloubky kanálu u sondy P3a nad kanálem s vytápěním

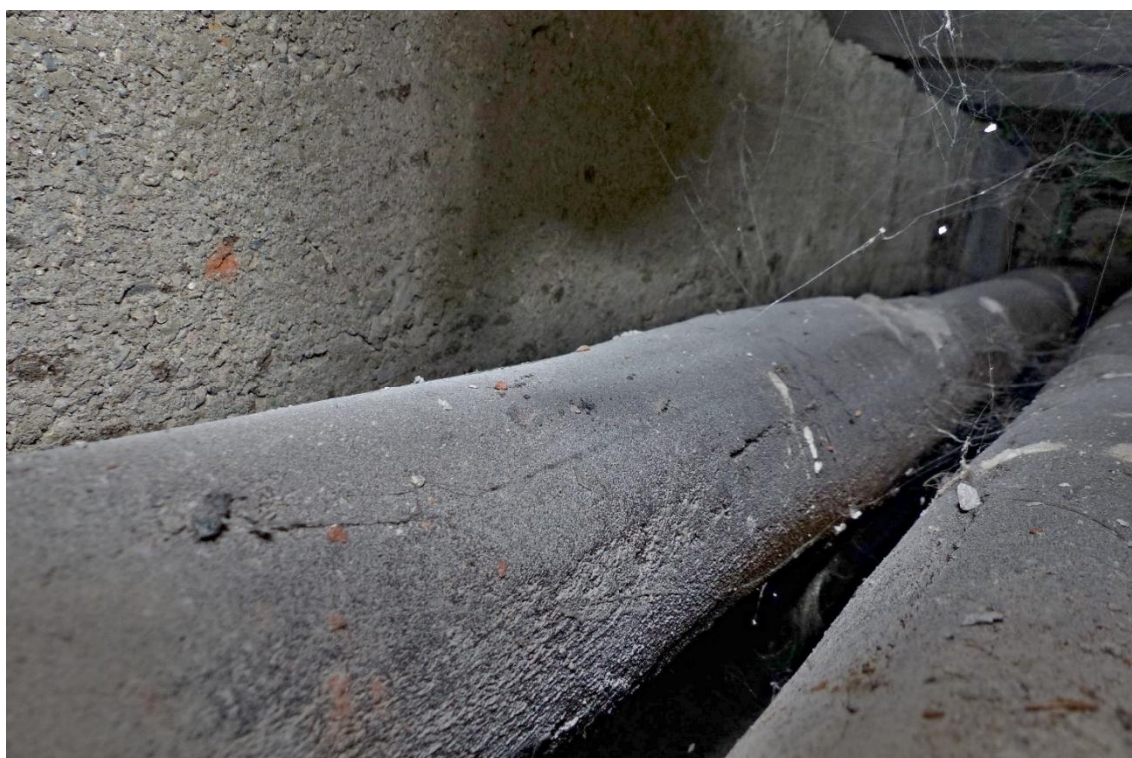
Foto č. 65 – Pohled do kanálu s vytápěním u sondy P3a

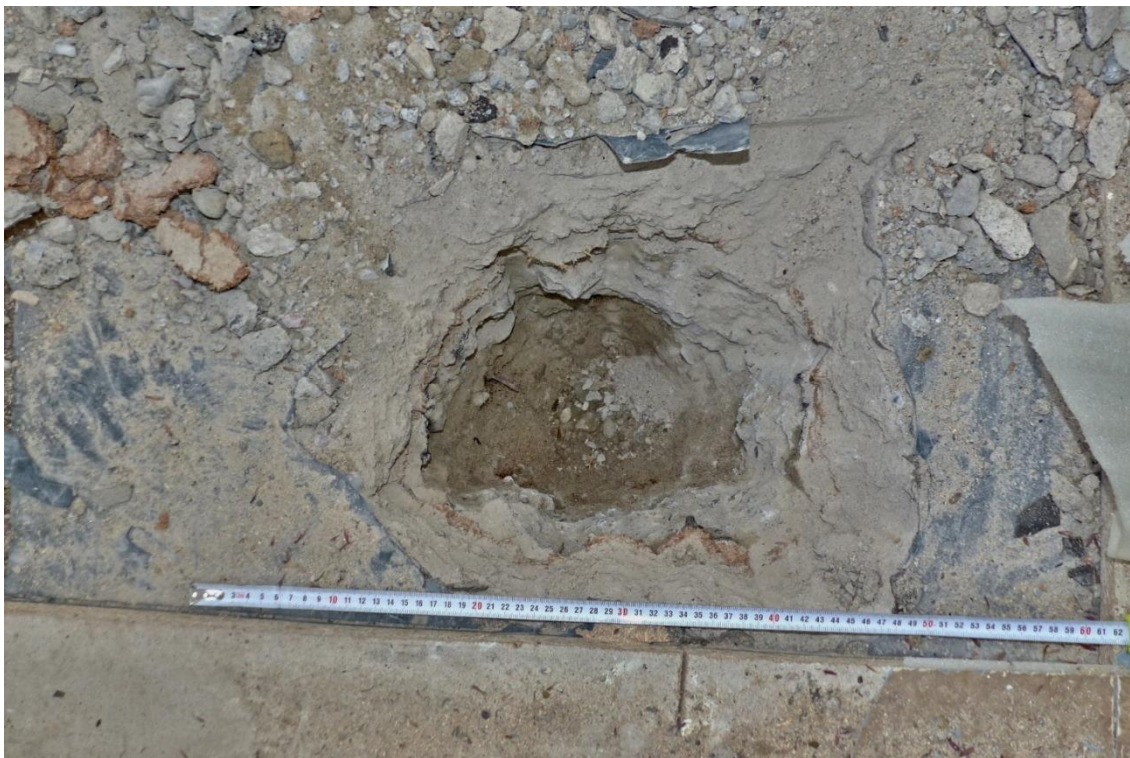
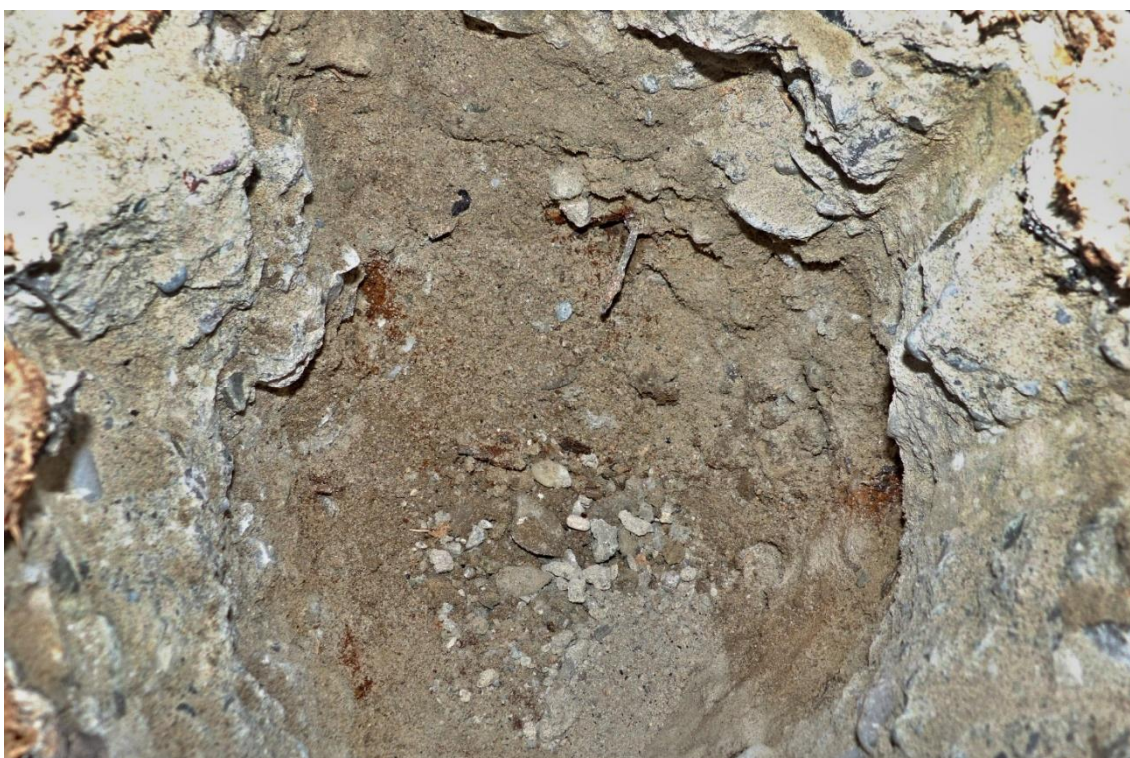
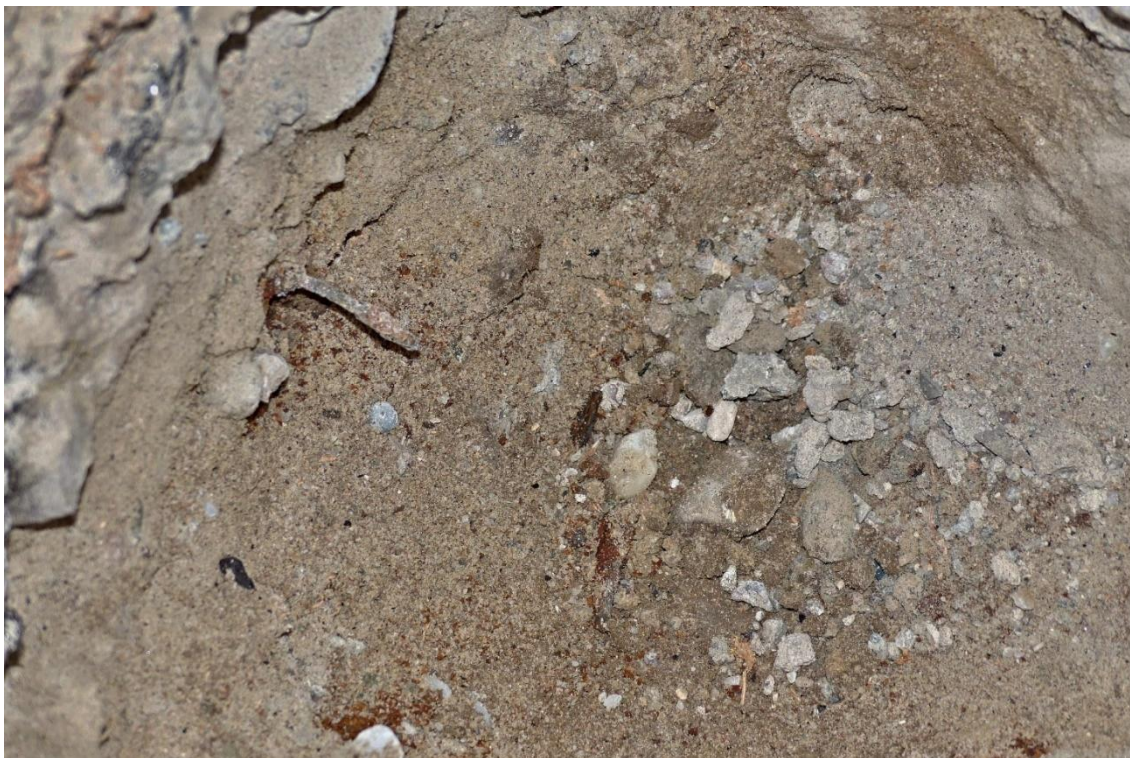
- mimo kanály vytápění je pak pod betonem již rostlá zemina (středně ulehlý až ulehlý hlinitopísčité štěrky), z níž byl odebrán porušený vzorek zeminy pro základní klasifikační rozbor (viz protokol v příloze č. 8). Podle archivních údajů (geologická mapa, archivní sondy z Geofondu v blízkém okolí) se jedná o holocénní fluvialní sedimenty (nivní náplavy Bečvy), představující na lokalitě a v jejím blízkém okolí charakteristické zeminy kvartérních pokryvů, event. druhotně překopané (navážka).
- celková tloušťka podlahové konstrukce ~230 mm

Foto č. 68 – Celkový pohled na sondu P3b v místnosti OP44 – mimo kanál s vytápěním

Foto č. 69 – Detailní pohled na sondu P3b v místnosti OP44 – mimo kanál s vytápěním

Foto č. 73 – Detailní pohled na sondu P3b v místnosti OP44 – mimo kanál s vytápěním

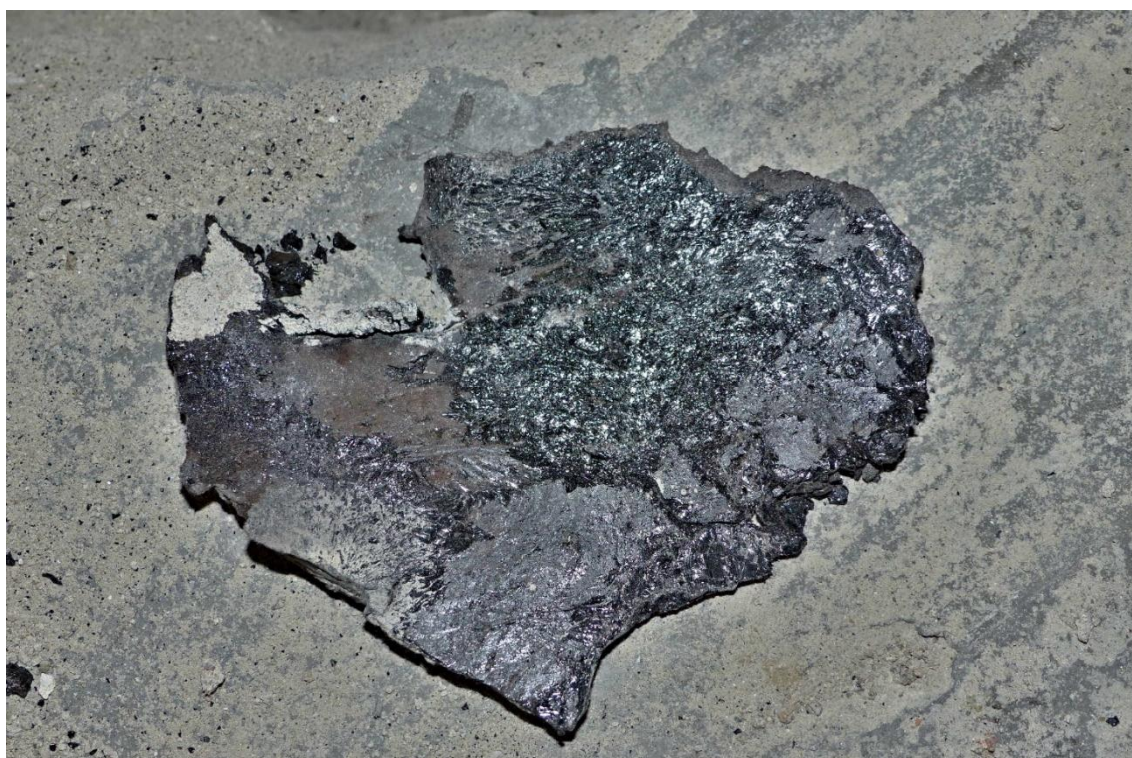
- **kopaná sonda P4 v místě uprostřed objektu mimo kanály vytápění, zjištěná skladba podlahy je následující:**
 - čistou podlahu tvoří beton tl. 90 mm
 - následuje asfaltová hydroizolace 1x pás tl. 3 mm
 - pevný hrubý beton tl. 150 mm (od úrovně 0,090 – 0,240 m)
 - pod betonem je rostlý terén
 - celková tloušťka podlahové konstrukce ~240 mm

Foto č. 76 – Detailní pohled na hydroizolaci u na sondy P4 v místnosti OP41

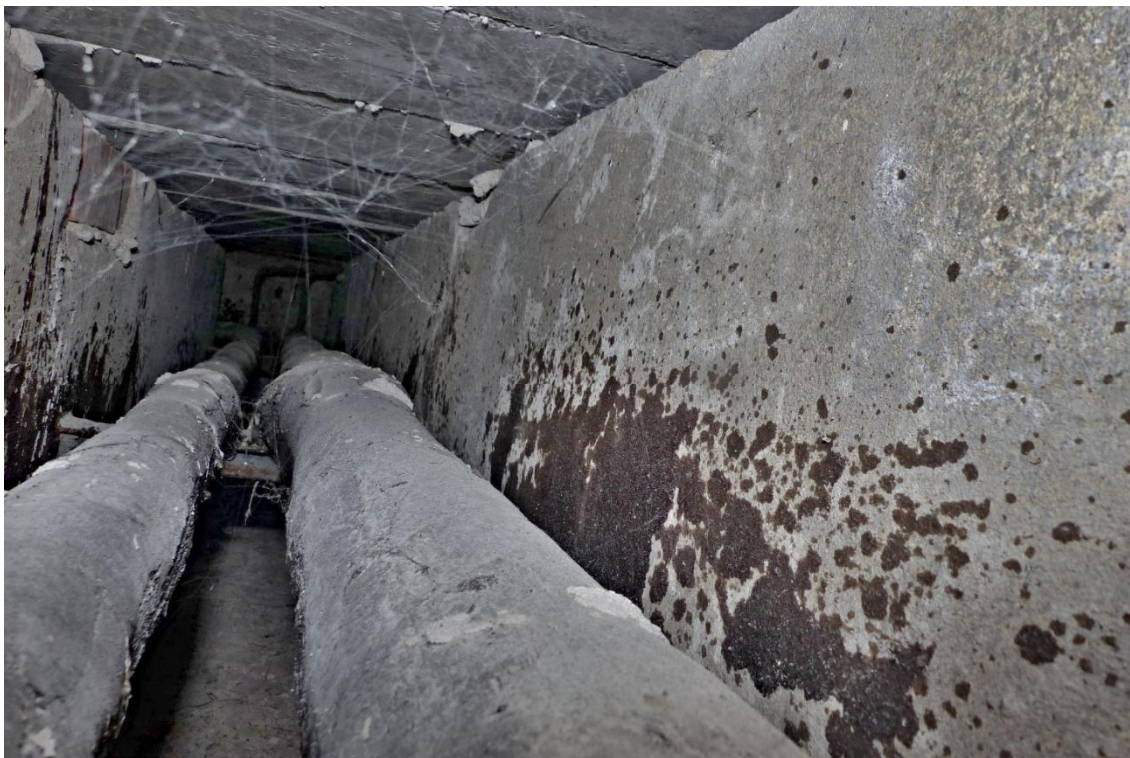
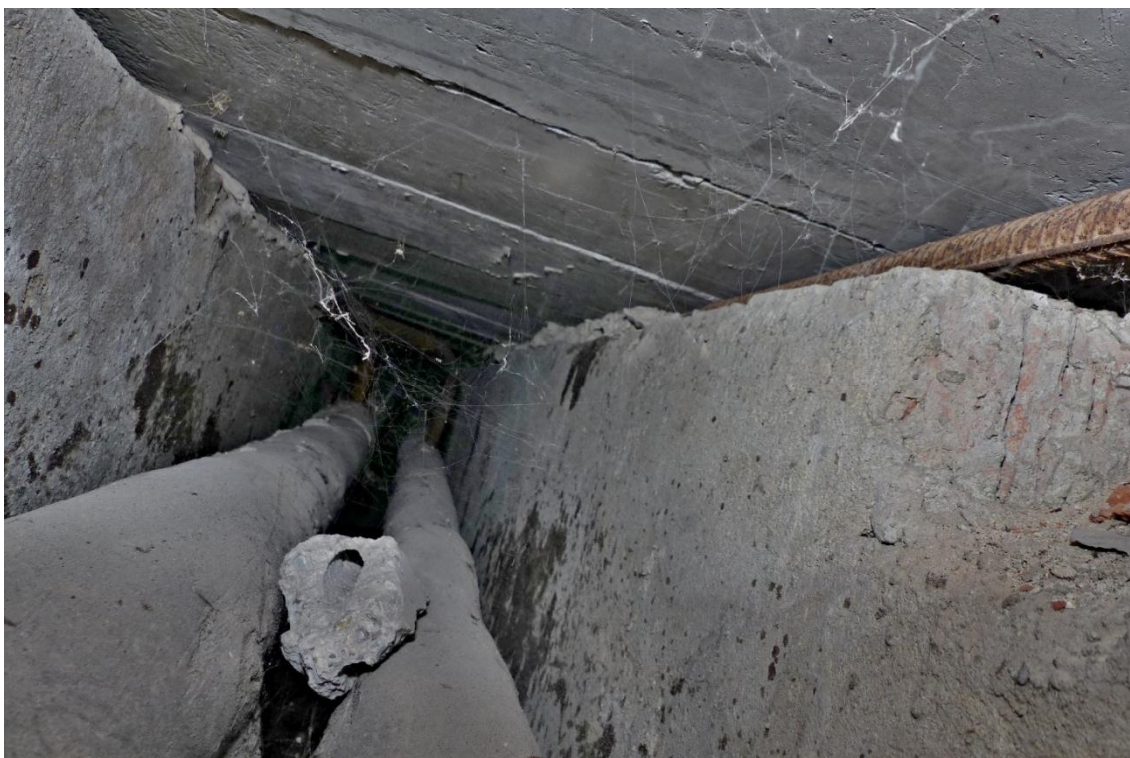
Foto č. 81 – Pohled do kanálu s vytápěním u sondy P5 v místnosti OP24 – vstupní vestibul v bloku B

Foto č. 82 – Pohled do kanálu s vytápěním u sondy P5 v místnosti OP24 – vstupní vestibul v bloku B

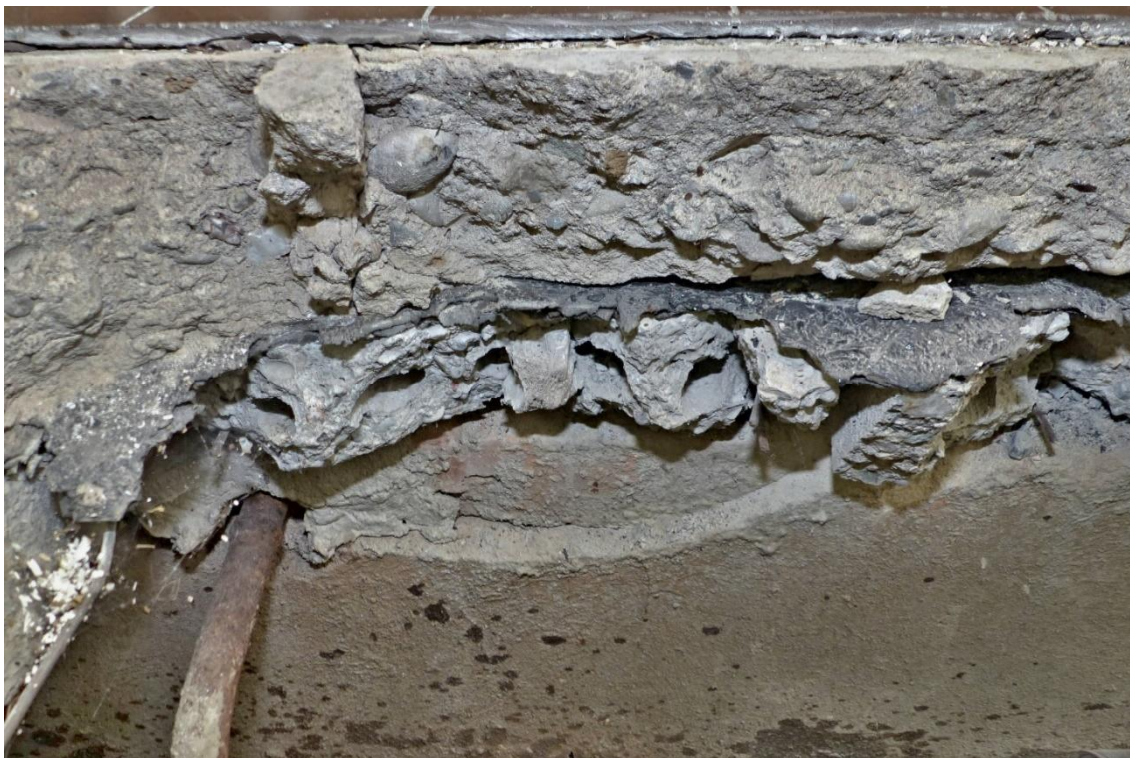
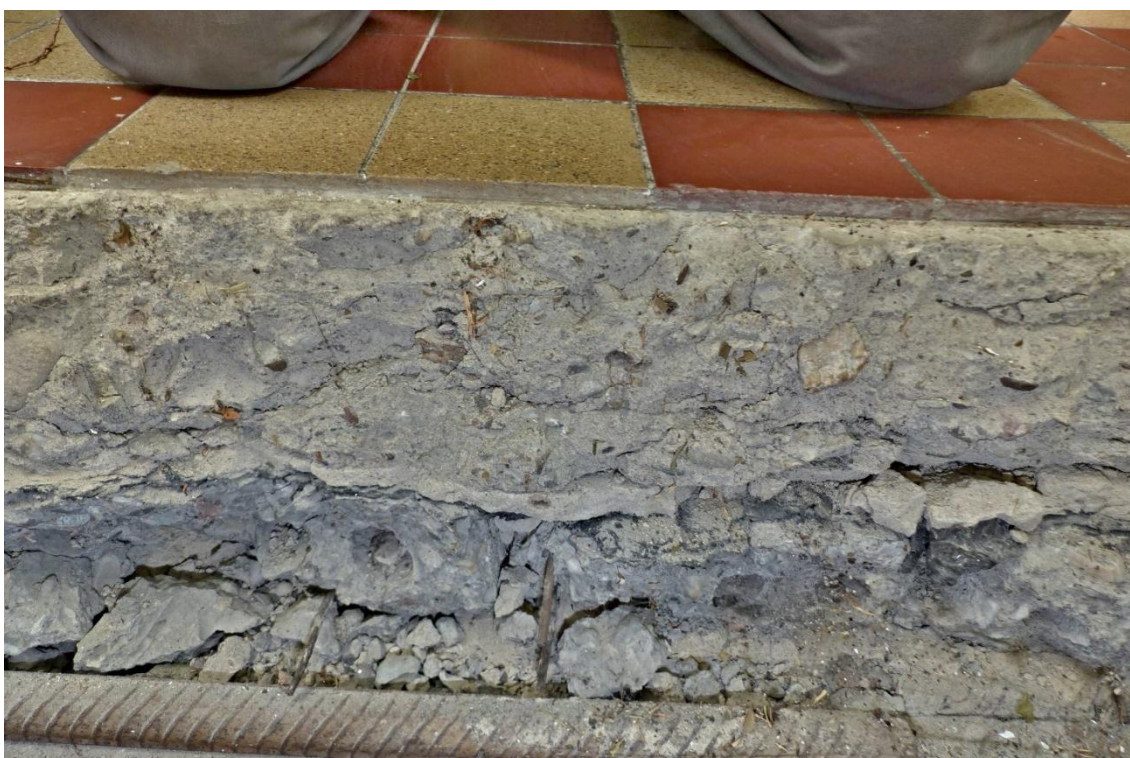
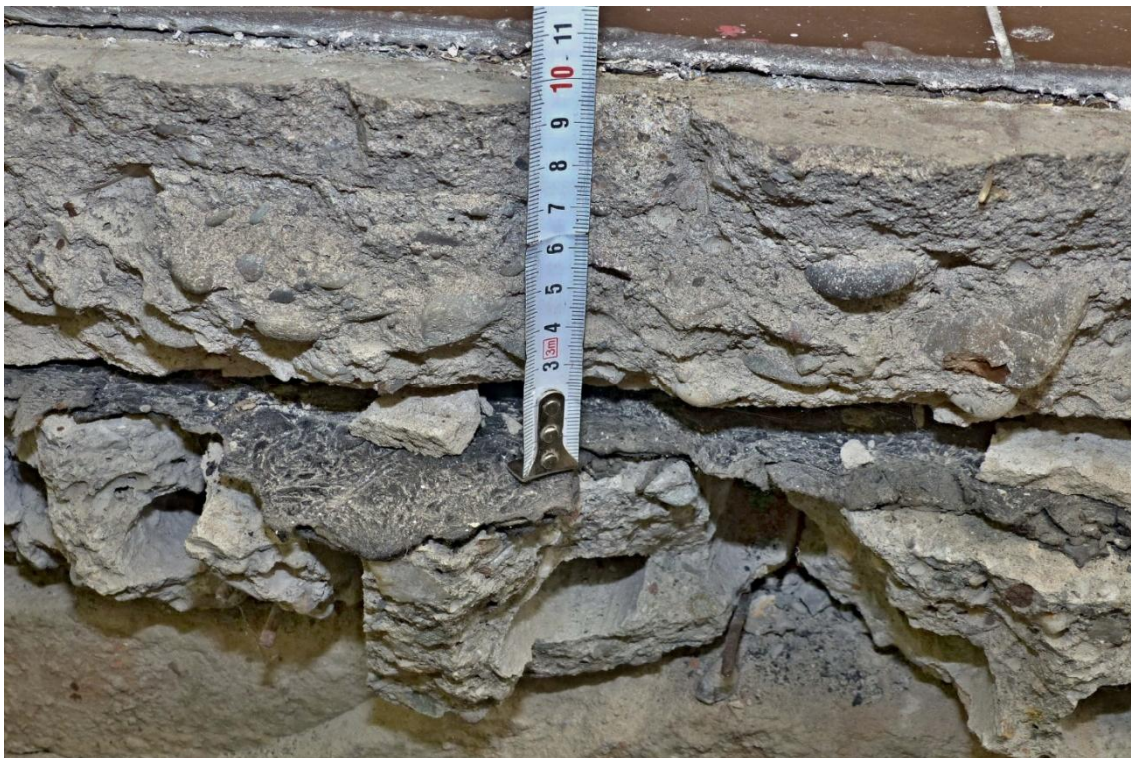
Foto č. 85 – Pohled na řez podlahou u sondy P5 v místnosti OP24 – vstupní vestibul v bloku B

Foto č. 86 – Pohled na řez podlahou u sondy P5 v místnosti OP24 – vstupní vestibul v bloku B

Foto č. 87 – Detailní pohled na řez podlahou u sondy P5 v místnosti OP24 – vstupní vestibul v bloku B

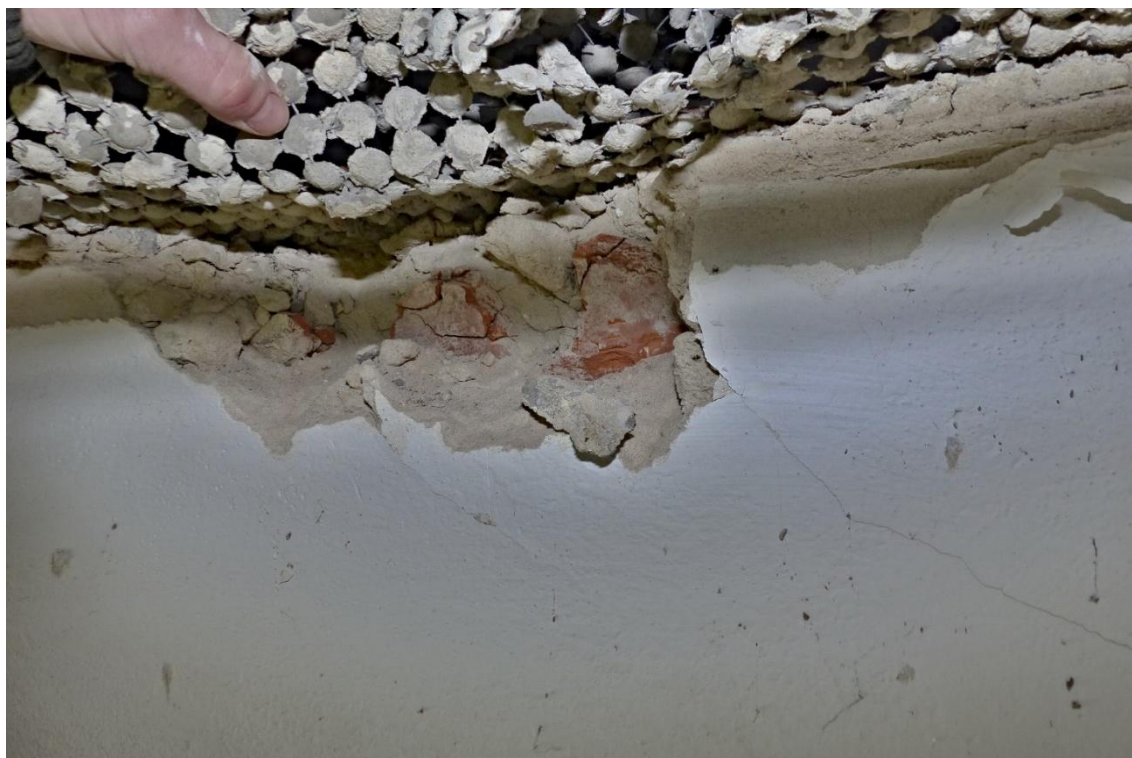
Foto č. 91 – Pohled na ověření materiálu příčky – sonda S3 v místnosti č. OP44
