**"ZVÝŠENÍ TRAŽOVÉ RYCHLOSTI V ÚSEKU
VALAŠSKÉ MEZIRÍČÍ - HUSTOPEČE NAD BEČVOU"**

**STAVEBNĚTECHNICKÝ PRŮZKUM
PRO POZEMNÍ OBJEKTY**

Stavebnětechnický průzkum výpravních budov

prosinec 2018

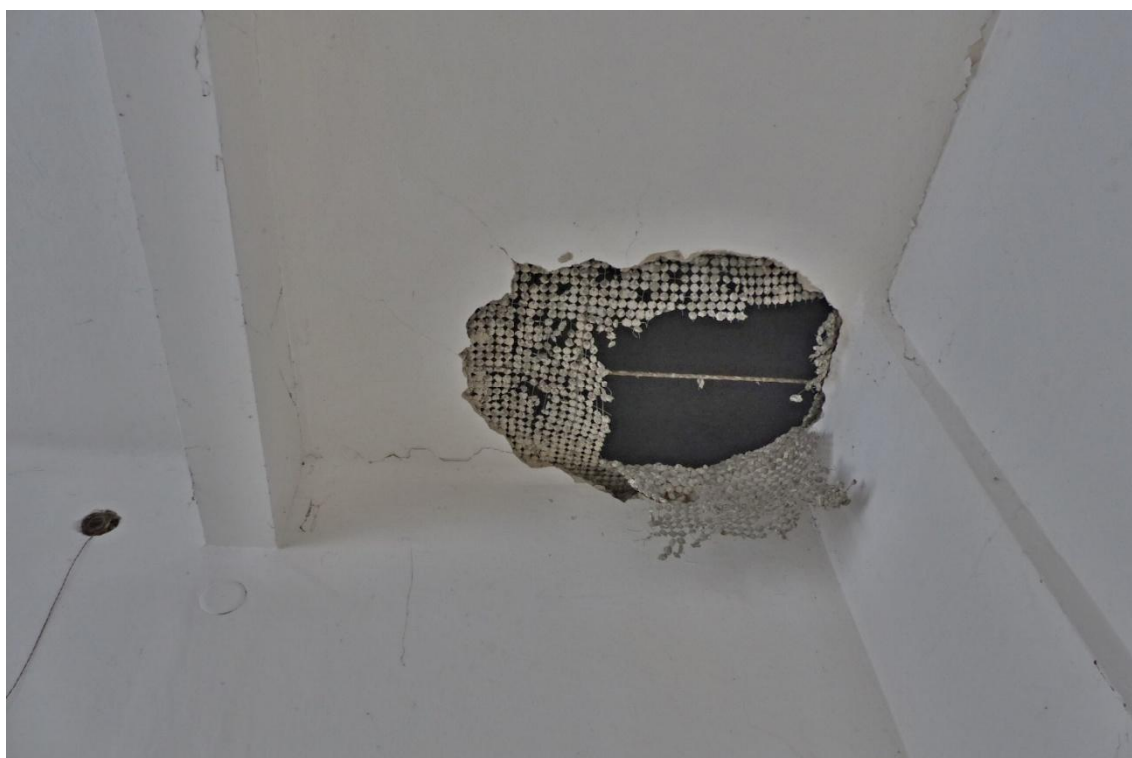
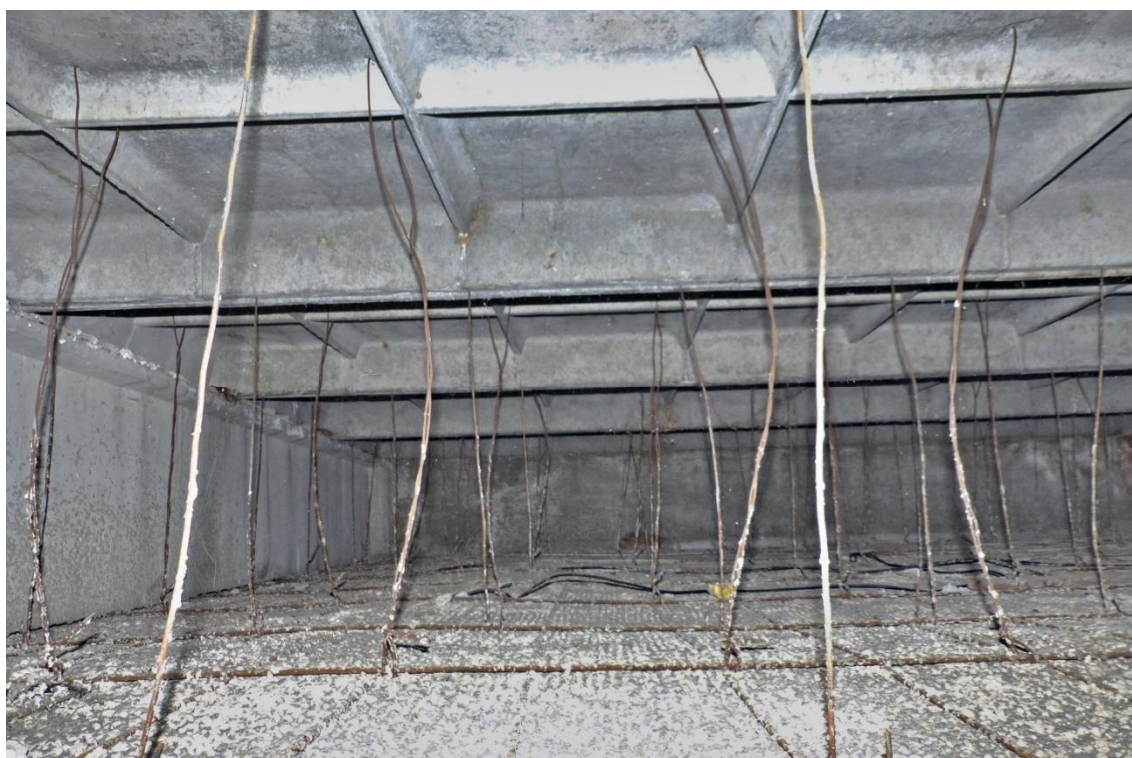
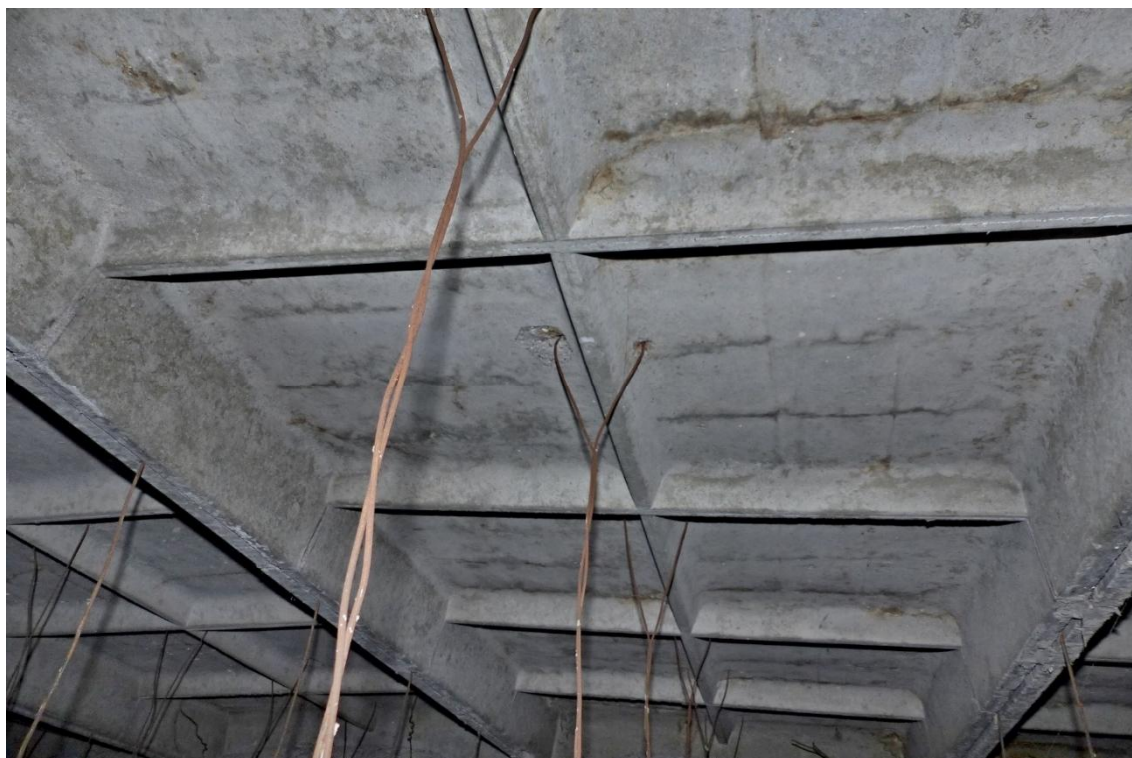
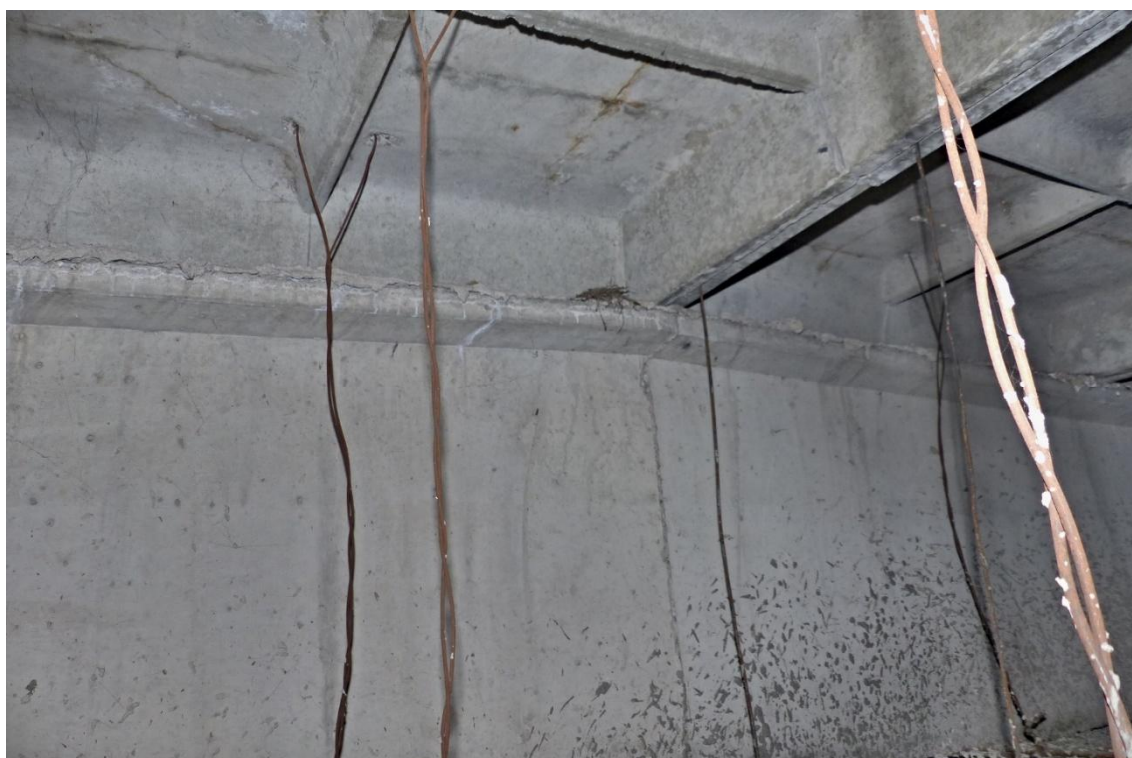
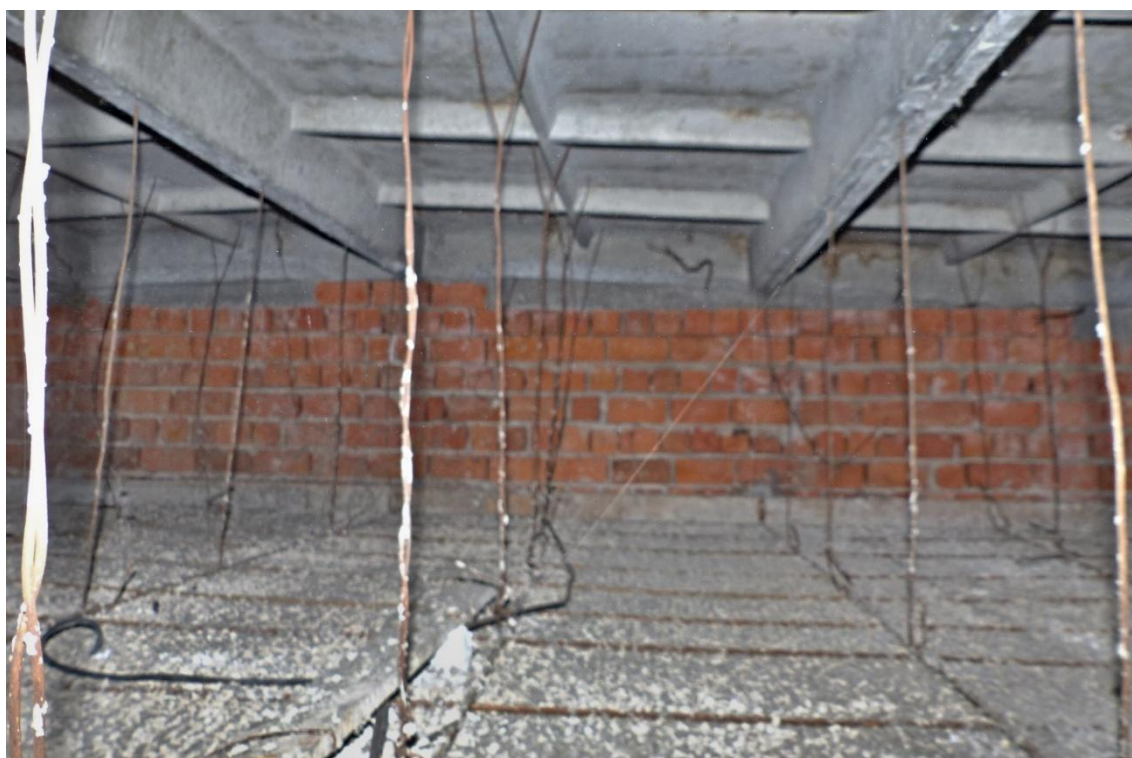
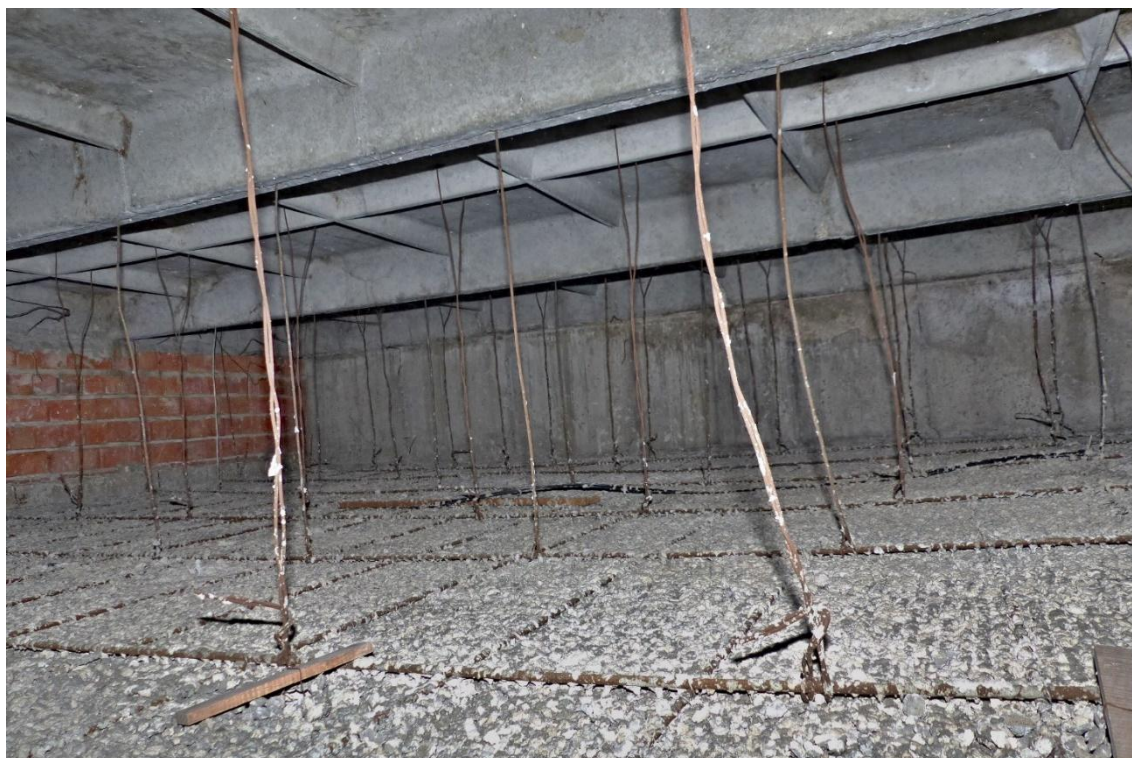
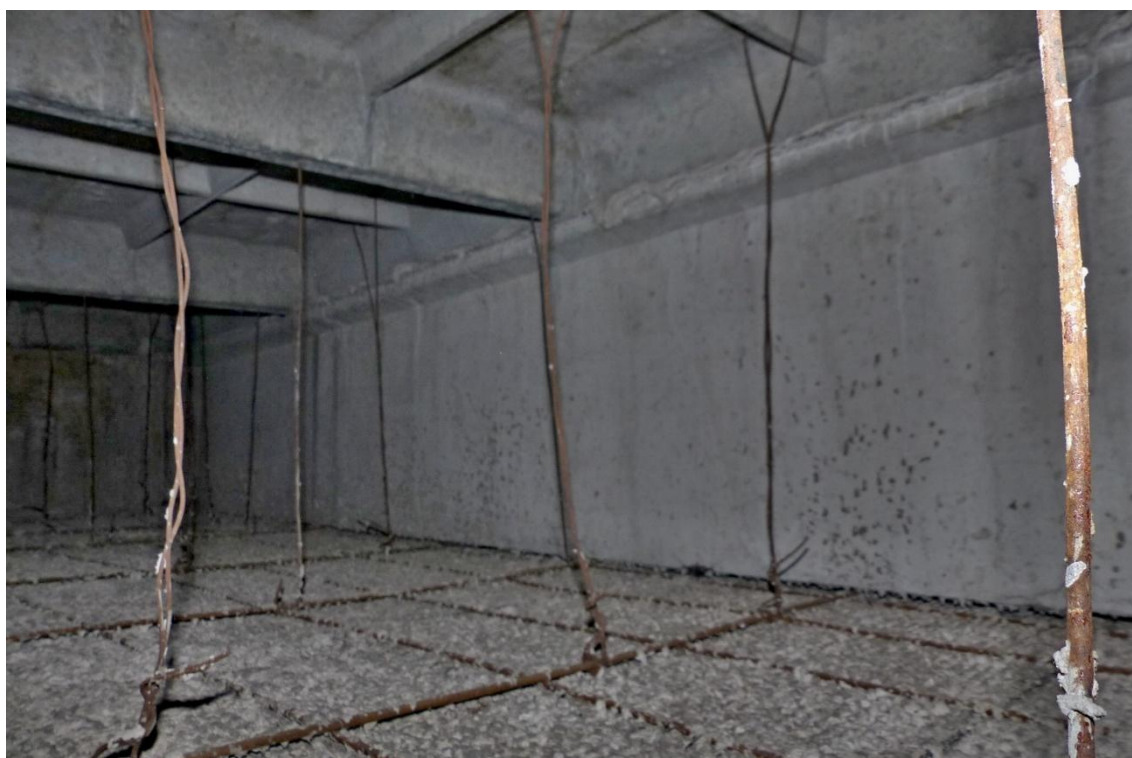
(jednoduchá táhla mají průměr 6 mm a dvojité táhla pak 2 x 4 mm). Pod podélným nosným rastrem je zavěšen kolmý doplňující rastr z kroucené oceli o průměru 8 mm. Rastr i jejich závěsy jsou v dobrém stavu bez známek většího poškození.

Betonový vazník je vizuálně ve velice dobrém stavu, nejsou zde patrná žádná poškození ani zjevné vady. Na obvodové stěnové konstrukci mezi podhledem a střešními deskami jsou patrná místa po zatékání od srážek. Rovněž tak jsou vidět místa postižená od zatékání na podhledu střešních žlb desek. Střecha byla v minulosti několikrát opravována a došlo zde k lokálnímu zatékání do střešních desek i do obvodové nosné konstrukce. Štítová stěna je vyzděna z dutých cihel stejného typu jako obvodová zeď (rozměry cihel jsou: 12 x 12 x 24 cm (š x v x h), šířka cihelné štítové zdi je tedy bez omítek 240 mm.

Foto č. 92 – Pohled na sondu do podhledu S4 v místnosti č. OP44

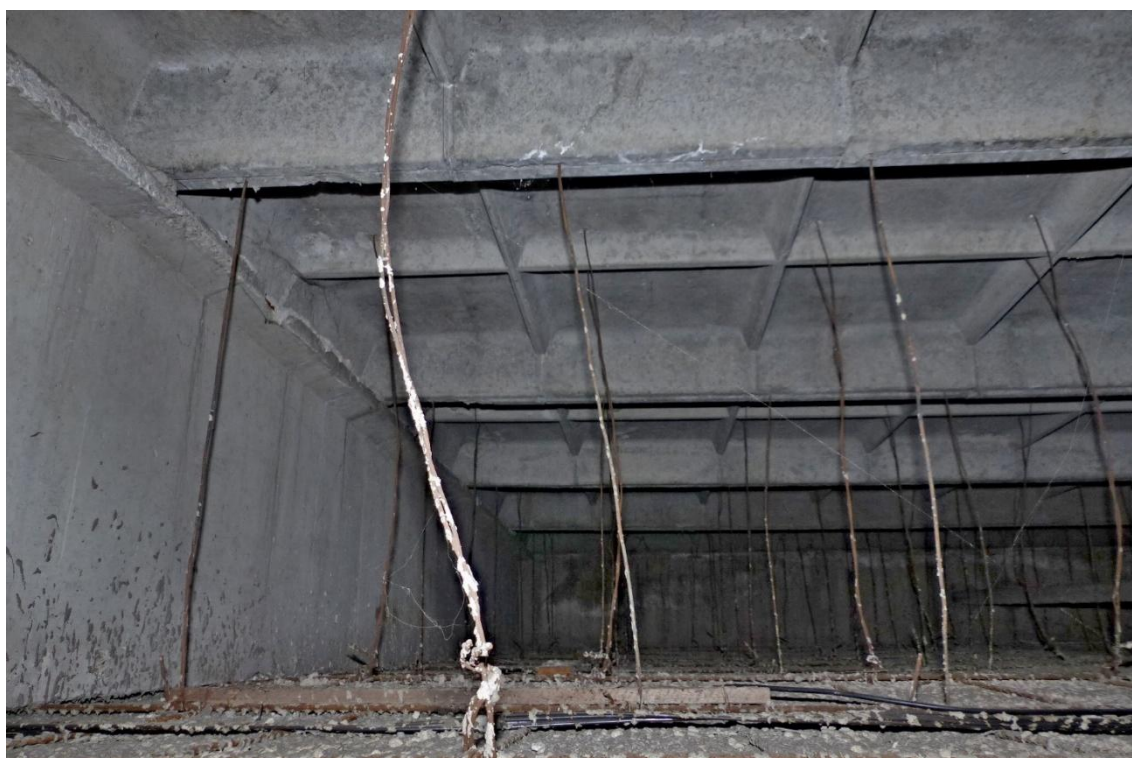
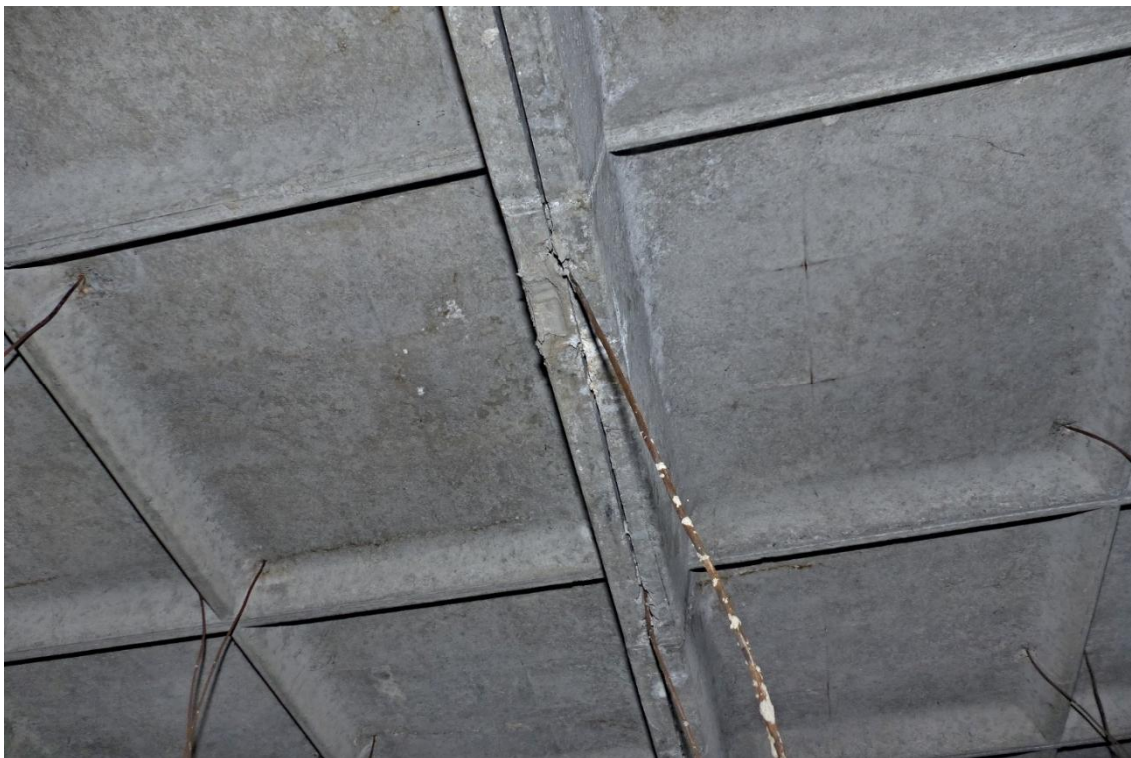
Omítka na podhledu stropu je silná cca 20 mm a je na nahozena na pletivu s keramickými čookami. Pletivo je zavěšeno na ocelovém rastru 720 x 330 mm. Nosný podélný rast (má průměr 10 mm a je z hladké oceli) je zavěšen na ocelových táhlech (jednoduchá táhla mají průměr 6 mm a dvojité táhla pak 2 x 4 mm). Pod podélným nosným rastrem je zavěšen kolmý doplňující rastr z kroucené oceli o průměru 8 mm. Rastr i jejich závěsy jsou v dobrém stavu bez známek většího poškození.

Betonový vazník je vizuálně ve velice dobrém stavu, nejsou zde patrná žádná poškození ani zjevné vady. Na obvodové stěnové konstrukci mezi podhledem a střešními deskami jsou patrná místa po zatékání od srážek. Rovněž tak jsou vidět výrazná místa postižená od zatékání na podhledu střešních žlb desek. Střecha byla v minulosti několikrát opravována a došlo zde k lokálnímu zatékání do střešních desek i do obvodové nosné konstrukce. V této části budovy (mezi 1. a 2. vazníkem) jsou v mezistřeším prostoru větrací kanály průměru 150 mm z eternitových rour. Jsou zavěšeny pomocí ocelových táhel z mezery mezi střešními deskami. Jejich umístění je přesně patrné dle vyústění větrání na podhledu stropu v místnostech pod větrací rourou (jedná se o místnosti OP37 a OP46).

Foto č. 113 – Pohled na sondu do podhledu S5 v místnosti č. OP41

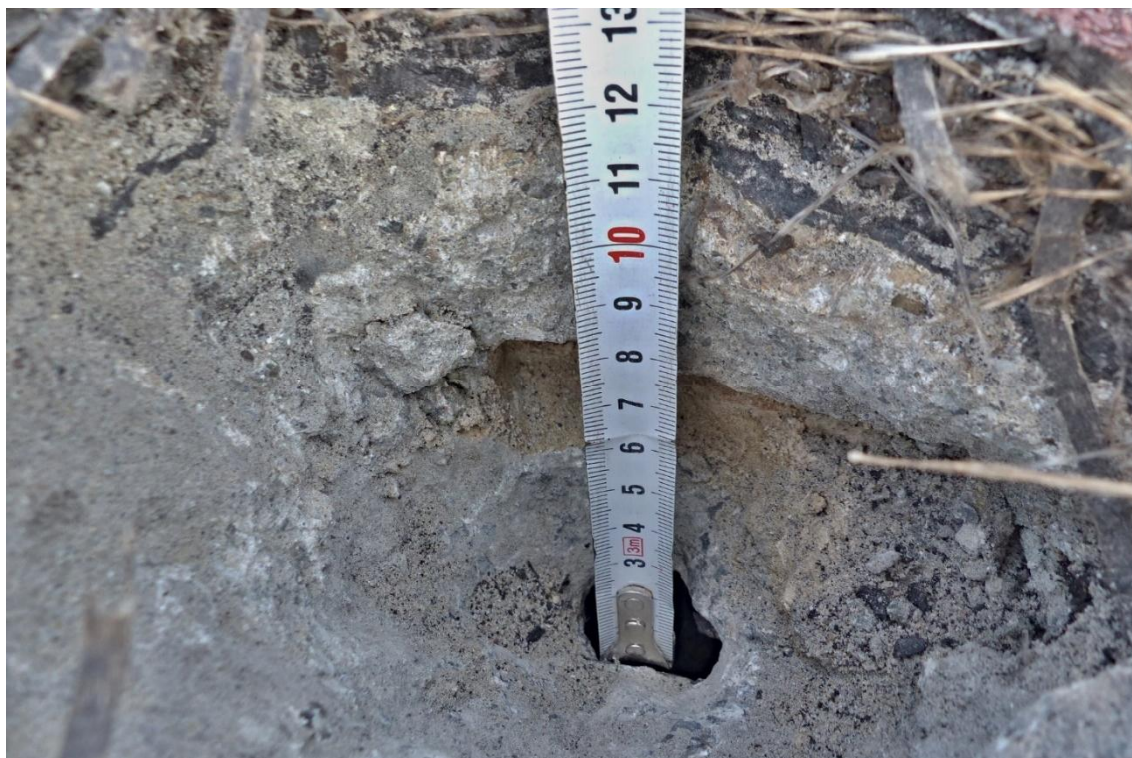
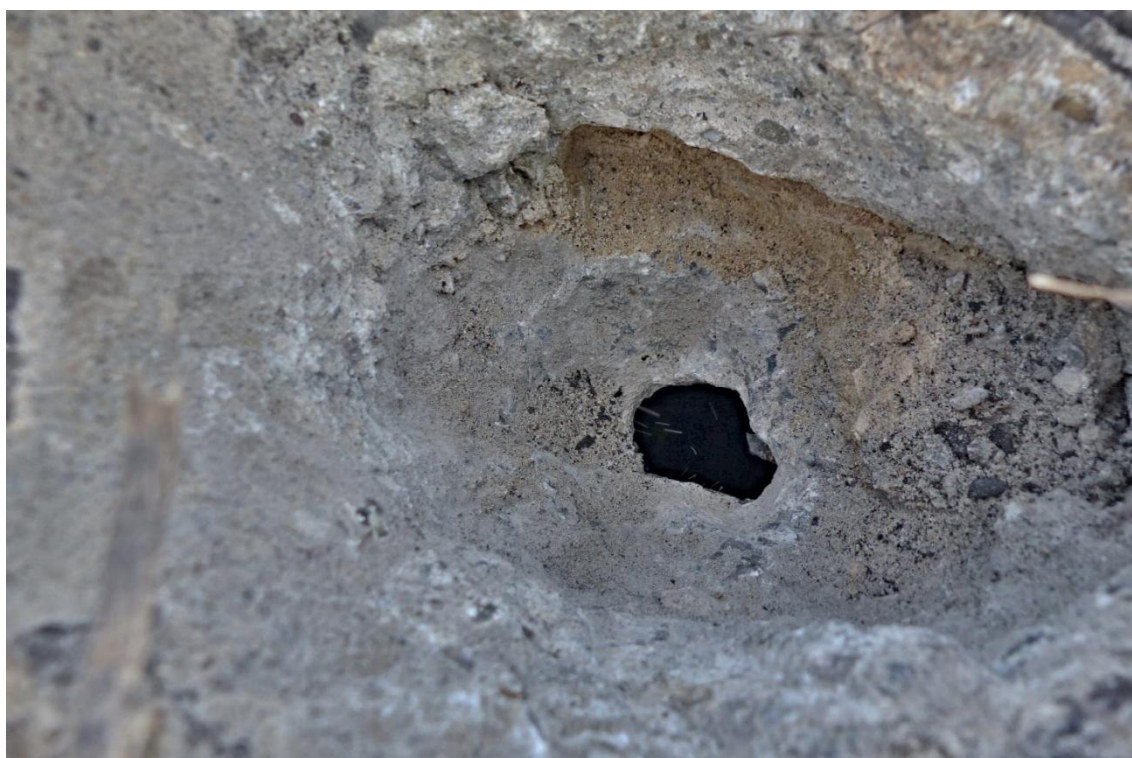
Foto č. 118 – Pohled na sondu do ploché střechy S6

Foto č. 119 – Detailní pohled na sondu do ploché střechy S6

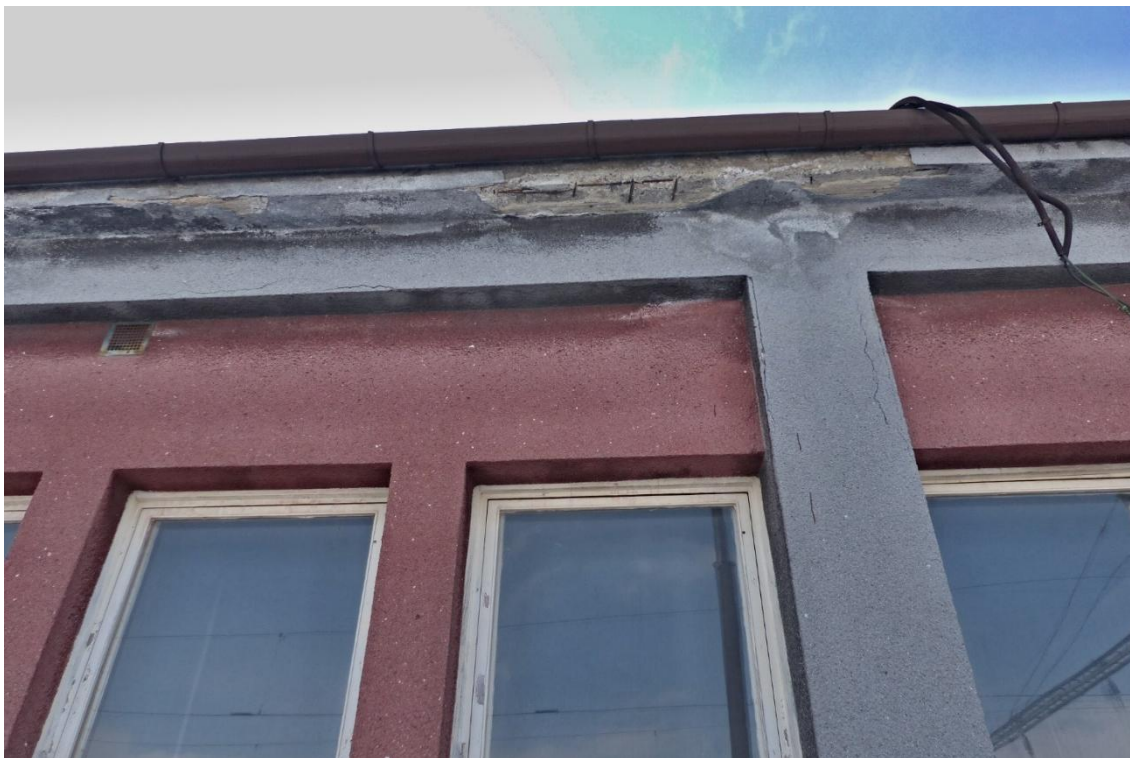
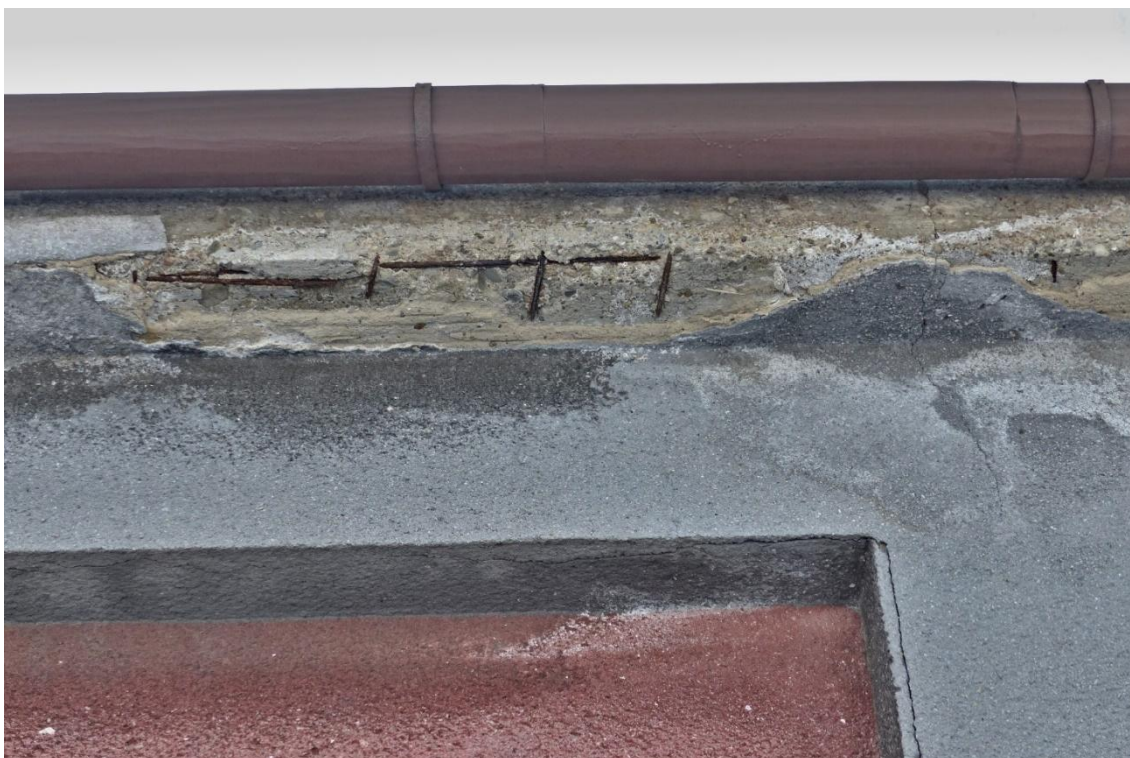
Bylo zjištěno pouze jedno místo, kde je odpadlá krycí vrstva betonu a je zde obnažena výztuž. Jedná se o střešní žlb římsu pod okapem na straně budovy směrem ke kolejišti. Poškozené místo je dlouhé cca 1 metr a je přímo u 3. vazníku (sloupu) u místnosti č. OP 31.

Vlivem zatékání srážek ze střechy došlo k odloupení krycí vrstvy betonu a k následné korozi výztuže. Jedná se o hladkou betonářskou výztuž a průměru 10 mm. Lokálně je výztuž zkorodovaná až na cca 5 mm. Toto místo je však velmi malé a dá se dobře opravit běžnými sanačními postupy pro železobeton například: očištěním výztuže, jejím natřením, případně lokální reprofilací pomocí nových prutů a následnou opravou vhodným sanačním betonem. Před vlastní opravou je však zapotřebí odstranit příčinu poškození římsy, tj. zajistit, aby srážky ze střechy tekly do střešních žlabů a nikoliv na betonovou římsu!

Foto č. 123 – Celkový pohled na sondu S7 směrem od kolejíště

Foto č. 124 – Detailní pohled na sondu S7 ke zjištění zbytkové zkorodované výztuže
