REKONSTRUKCE ŽST SKLENÉ NAD OSLAVOU

SO 02-27-01

Žst. Sklené nad Oslavou, kanalizace

STAVEBNĚTECHNICKÝ PRŮZKUM

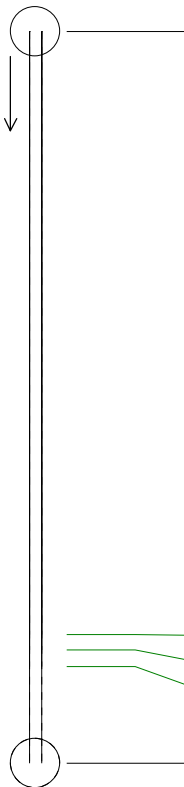
0,00	HA	Počátek úseku	00:00:00			4	
	39,90	HP-U	Vrůstání kořenů v dolní (patní) části	00:03:04			4	4
	40,93	HP-U	Vrůstání kořenů v dolní (patní) části	00:03:17			4	4
	42,02	HP-U	Vrůstání kořenů v dolní (patní) části	00:03:34			4	4
Š01ca	48,39	EH	Konec úseku	00:04:49			4

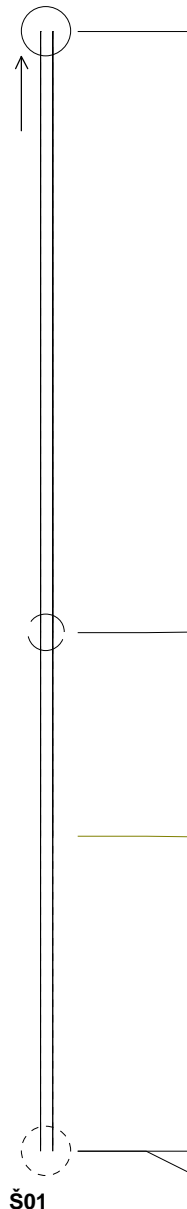
0,00	HA	Počátek úseku	00:00:00			3	
	59,65	SZ	Mezišachta	00:05:21			3	
	79,85	RL-R	Podélná trhlina vpravo 0,50 mm	00:07:13			3	3
	111,11	TVS	Znemožněn další pohyb kamery	00:09:47			3	
Š01	111,11	IG	Kontrola se bude provádět z protější strany	00:09:48			3
