# STAVEBNĚ TECHNICKÝ PRŮZKUM STAVBY

„Rekonstrukce žst. Bystřice pod Hostýnem“

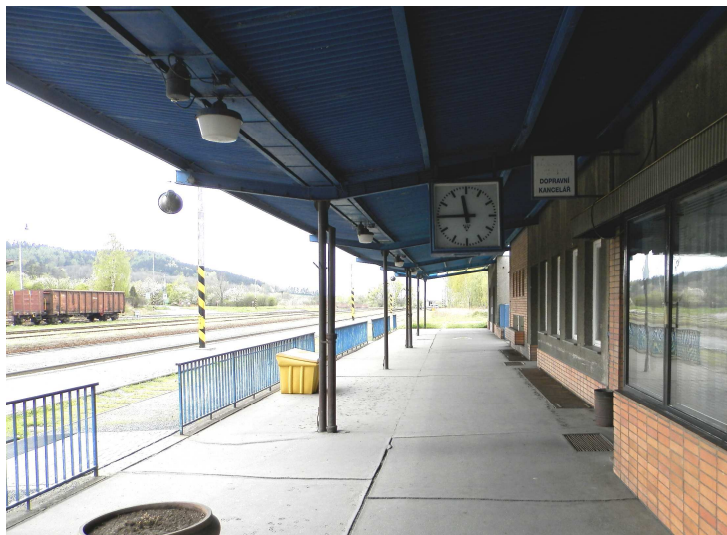
Obr. 57 Přístřešek (rámy tvaru V)

Ocelová konstrukce je lokálně narušená korozí. Ocelový vlnitý plech, který tvoří krytinu, je zkorodován plošně. Koroze je převážně povrchová, místy však zasahuje i hlouběji a oslabuje ocelové průřezy. Degradace povrchové ochrany vznikla pravděpodobně neobnovením korozní ochrany po uplynutí její životnosti, jejím špatným původním návrhem nebo provedením.

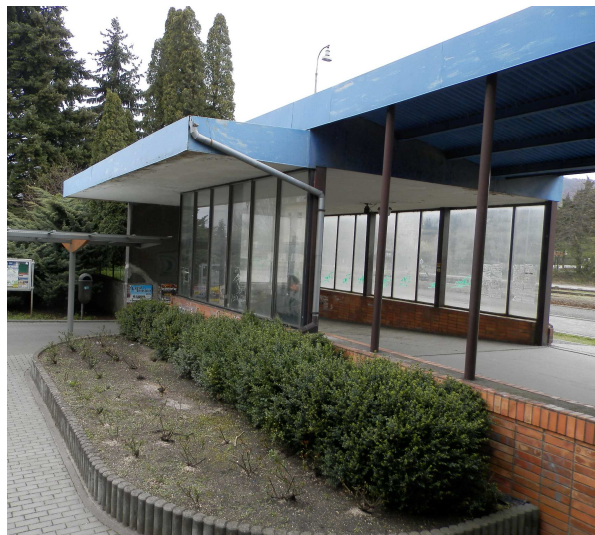
Obr. 58 Přístřešek (oplaštěná část)
