Sanace skal v km 77,600 – 77,700 v úseku Rožná – Nedvědice

B. Souhrnná technická zpráva

Rekonstrukce opěrných zdí v km 77,715 – 78,861 v úseku Rožná – Nedvědice

Pasport skalního masívu, zdí a svahů
Odborný geotechnický průzkum

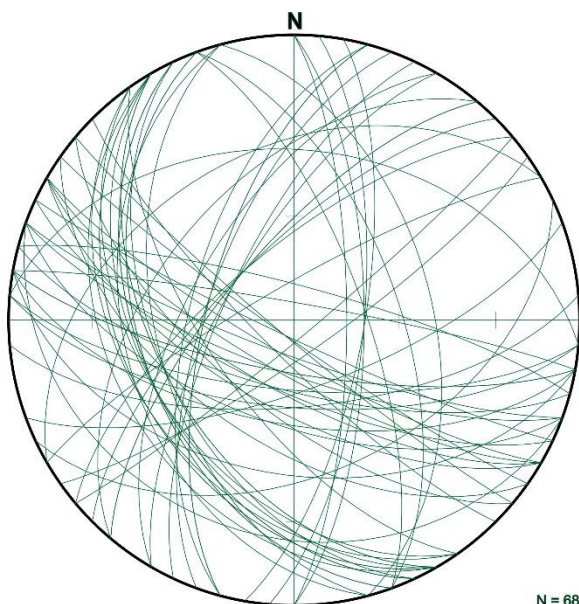
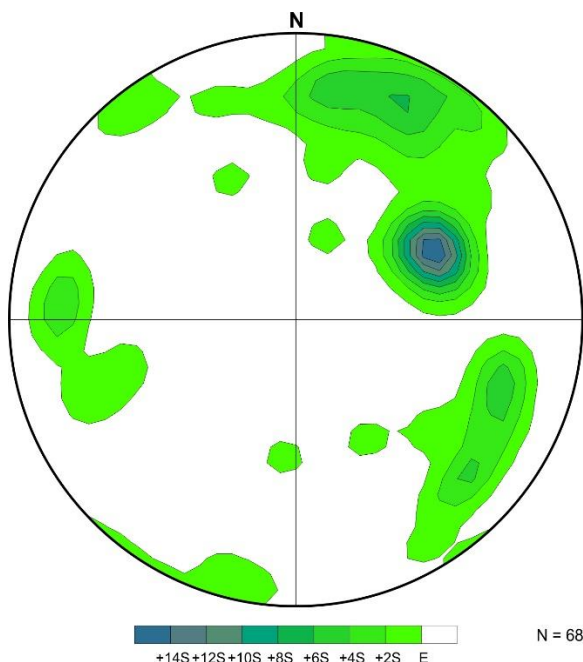
Skalní masiv je prostoupen několika typy diskontinuit, které tvoří predisponované plochy případných nestabilit. Dominantním systémem je zvlněná metamorfní foliace, která má přednostní orientaci azimutu sklonu $230-250^{\circ}/35-50^{\circ}$. V tomto směru je současně horninový masiv přednostně usměrněn včetně uložení jednotlivých vrstviček slíd (muskovitu a biotitu) a dalších minerálů. Další systémy diskontinuit jsou odrazem napjatostního porušení masívu v geologické minulosti a lze definovat následující hlavní systémy křehkého porušení hornin (zlomy a pukliny). Nejvýraznější je systém strmých diskontinuit mírně kosých k foliaci – směru SZ-JZ se sklonem k jihu, další výrazný je systém kolmý na předchozí směru SV-JZ se větším sklonem k severozápadu a třetím systémem je přibližně severojižní se sklonem k východu. Všechny výše uvedené systémy vytváří na jižní stěně zářezu výrazné plochy predispozice pro případné svahové nestability. Měření orientace diskontinuit jsou prezentovány v diagramu zobrazujícího plochy diskontinuit v plochojevné projekci na spodní polokouli Lambertova zobrazení. Statistické zpracování pak formou konturového/hustotního diagramu. Výrazná koncentrace pólů ploch v severovýchodním kvadrantu představuje především metamorfní foliaci.

Obr. 6: Diagramy orientace diskontinuit ve stereografické projekci na spodní polokouli. Oblouky jednotlivých ploch vlevo, konturový graf četnosti ploch vpravo.
