Název akce: MODERNIZACE ŽELEZNIČNÍHO UZLU PARDUBICE	Číslo smlouvy: 18-131.250 Projektový stupeň: DSP + PDPS
Část: SO 02-62-05 ŽST Pardubice hl. n., rekonstrukce trafostanice TS 7 (nově TS 1)	Datum: 07/2019 Číslo části: D.2.2.1
Název přílohy: Statické řešení	Měřítko: - Počet formátů: 10 x A4 Číslo přílohy: 23

MODERNIZACE ŽELEZNIČNÍHO UZLU PARDUBICE

SO 02-62-05 ŽSTPardubice hl.n.,rekonstrukce
trafostanice TS 7 (nově TS 1)

STATICKÉ ŘEŠENÍ

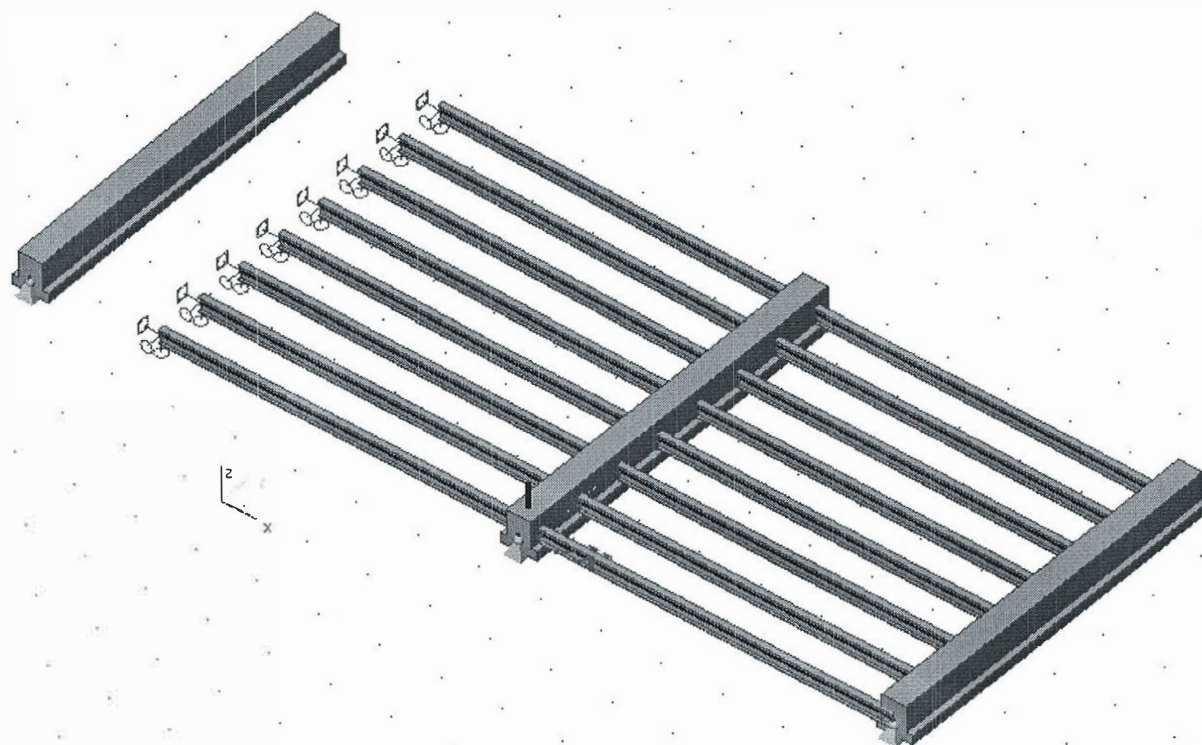
Obr. 1: Model konstrukce

Vlevo: Samostatný nosník pro výpočet vnitřních sil od dovoleného užitého zatížení

Vpravo: Model nové kce

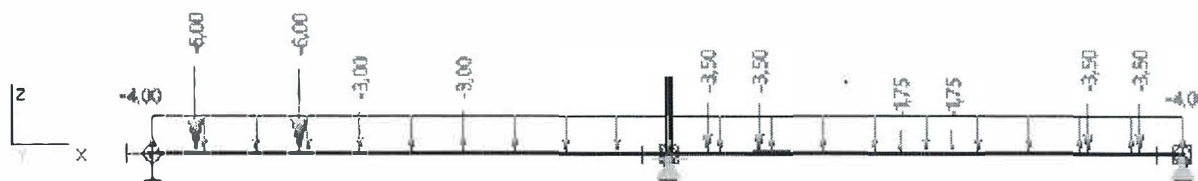
Obr. 3: Zatížení ocelového nosníku užitným zatížením

Smyk: 131,4 kN < 137,4 kN...
 Nevyhovuje (104,6%)

Překročení využitelnosti o necelých 5% ve smykové únosnosti od užitého zatížení. Tato hodnota vychází z maximálního vytížení, které je velice nepravděpodobné. S přihlédnutím k lehčí podlahové konstrukci je průvlak skeletu uznán jako VYHOVUJÍCÍ.
