# ZÁVĚREČNÁ ZPRÁVA 16-2016

## STAVEBNĚ TECHNICKÉHO PRŮZKUMU S OHLEDEM NA VÝSKYT AZBESTU V OBJEKTŮ NA TRATI BEROUN – KRÁLŮV DVŮR

PŘEDMĚT PRŮZKUMU :	STAVEBNĚ TECHNICKÝ PRŮZKUM OBJEKTŮ URČENÝCH K DEMOLICI
OBJEDNATEL :	METROPROJEKT PRAHA A. S. I. P. PAVLOVA 1786/2 120 00 PRAHA 2
MÍSTO STAVBY:	NA TRATI BEROUN – KRÁLŮV DVŮR
OBEC:	BEROUN – KRÁLŮV DVŮR
DATUM PROVEDENÍ PRŮZKUMU:	22. 2. 2016

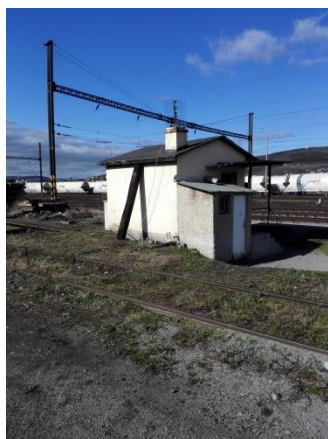
obrázek č.3

Předmětem průzkumu byl zděný, přízemní, nepodsklepený objekt s mírně sedlovou, střechou s asfaltovou lepenkovou krytinou. Střešní konstrukci sedlové střechy tvoří dřevěné vazníky. Základy objektu jsou betonové. Betonové schodiště je chráněno před deštěm přístřeškem z vlnitého plechu. Vedle objektu leží azbestocementová trubka průměru do 200mm (obrázek č.4).
