Studie proveditelnosti trati

Horní Lideč st.hr. – Hranice na Moravě

A.1.6 Geologická rešerše

Název zprávy: **Závěrečná zpráva - geologická rešerše**

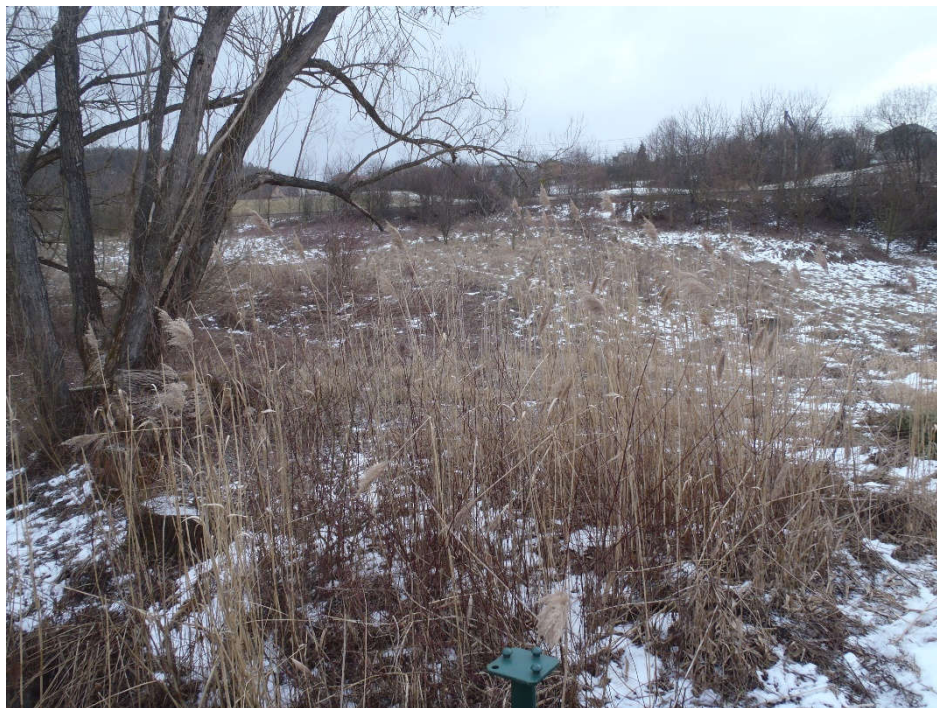
Geologické poměry: v podloží miocénní vápnité jíly (spodní baden), sprašové a deluviální hlíny

Foto č. 1 Pohled na zamokřené čelo stabilizovaného sesuvu pod tratí v km 3.4

Doporučení: vzhledem k současné minimální aktivitě potenciální svahové deformace a makroskopicky nezjištěným deformacím koleje, doporučujeme v daném úseku provádět pouze běžnou údržbu, především zajištění a kontrolu funkčního odvodnění železničního tělesa.

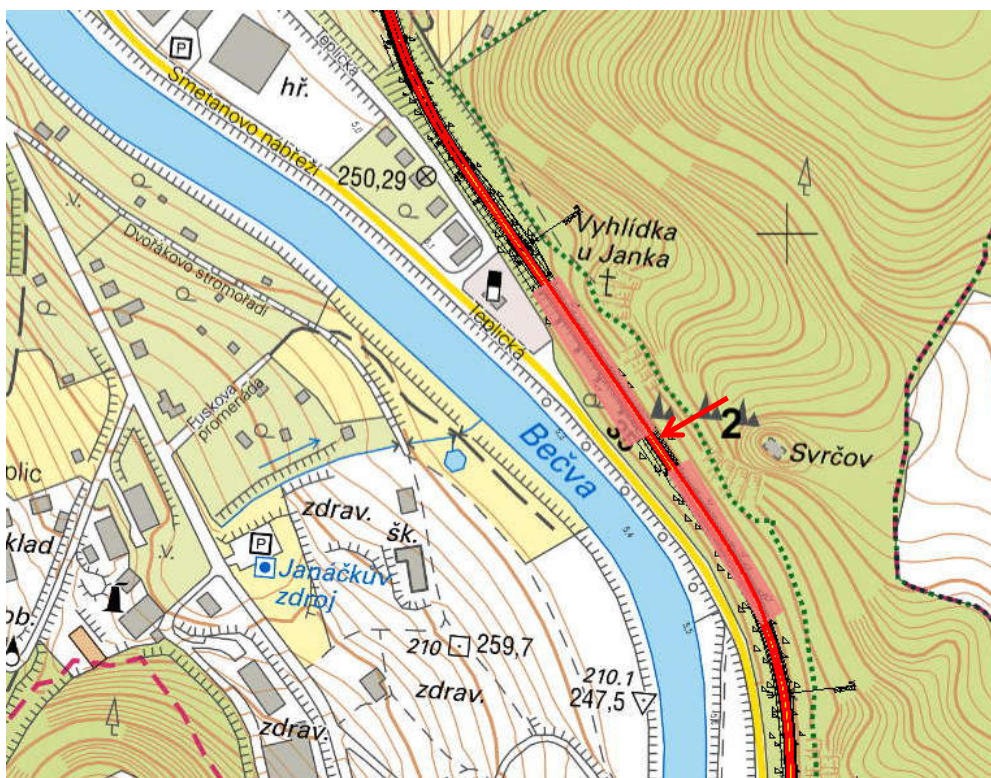
Lokalizace nestability č. 2 v km 5,200 - 5,900

Popis: podle sdělení SŽDC je stávající trať vedena v km 5.200-5.600, vlevo, v nestabilním úseku. V roce 2018 zde došlo ke skalnímu řícení v km 5.395, při kterém došlo k najetí vlaku do uvolněného skalního bloku. Trať je vedena ve skalním a poloskalním odřezu, ve velmi členitém, stupňovitém terénu, výšky až 30 metrů. Svah nad tratí je porostlý vegetací a narušený kořenovým systémem stromů, což spolu s mrazovým zvětráváním vede k řícení skalních bloků. Násep trati (vpravo) v současnosti nejeví známky nestability.

Geologické poměry: v km 5.200 - 5.300 trati se nacházejí skalní výchozy spodnokarbonských (kulmských) drob, pískovců a slepenců (hradecko-kyjovické a moravické vrstvy). Horniny jsou středně rozpukané, s málo příznivou vrstevnatostí 30-40° k SZ a kolmým systémem puklin, místy s hlinitou výplní. Viditelné vypadnutí skalního bloku před opěrnou zdí v km 5.300. V úseku 5.300 – 5.370 je skalní odřez zabezpečen opěrnou zdí. V následné kilometrůžce 5.370 – 5.440 skalní masív nezabezpečen s výchozy kulmských pískovců a slepenců, s kolmými puklinami. V úseku 5.440 - 5.585 relativně stabilní úsek s poloskalními výchozy na svahu, bez nebezpečí skalního řícení. V úseku 5.585 – 5.650 skalní výchozy šedých devonských masivních vápenců (vilémovické vápence), navětralých, s úklonem vrstev 40-45° k SZ, výrazné svislé rozpukání vrstev.

Doporučení: vzhledem ke stáří provedených sanačních opatření a probíhajícímu neustálému zvětrávání skalního masívu, doporučujeme provést v celém úseku skalního odřezu trati údržbu stávající opěrné zdi a jiných sanačních prvků. Dále doporučujeme v kritickém úseku provést odborné geologické a geotechnické posouzení skalní stěny (mapování), které by bylo podkladem pro projekt sanace svahu. Sanace by měla být zaměřena zejména na kritická místa, kde dochází ke skalnímu vypadávání bloků hornin a to především v km 5.200 - 5.300 a 5.370 – 5.540. Dále doporučujeme očištění masívu (stromy a nevhodná vegetace) a odstranění uvolněných bloků a suti, případně odstranění nebo přikotvení nestabilních bloků hornin.

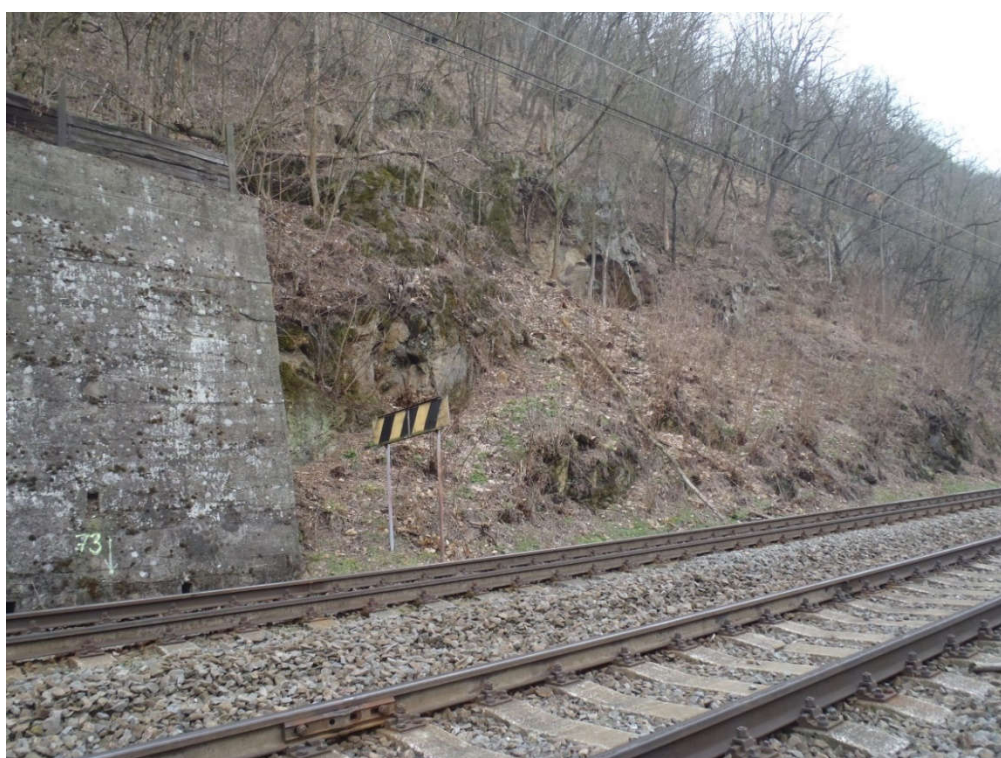
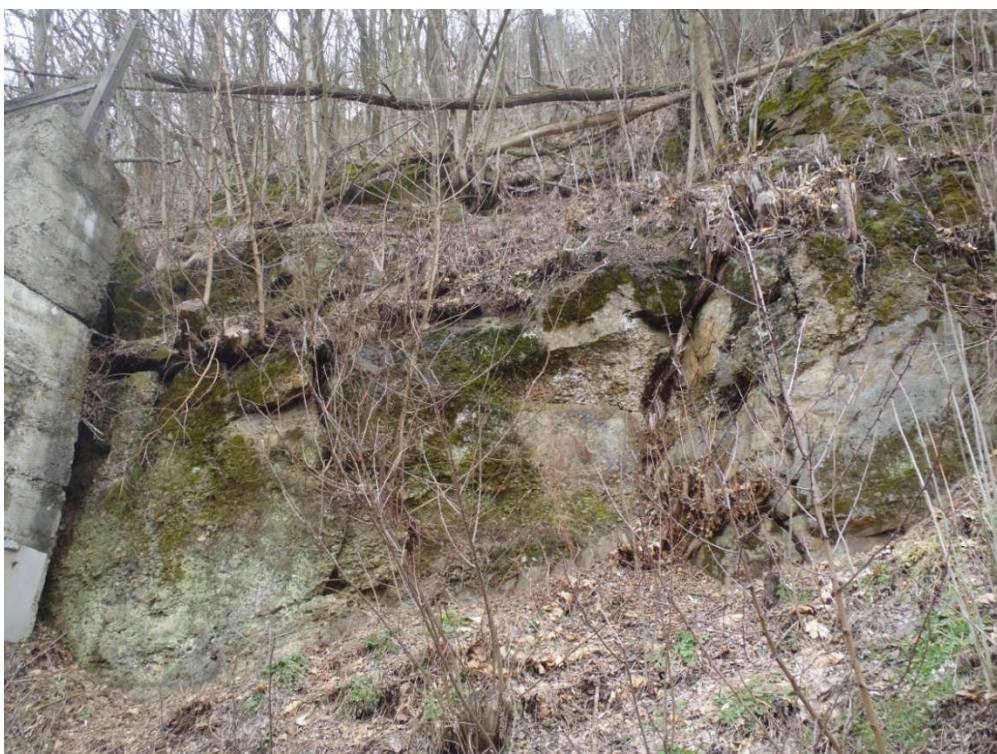
Foto č. 1 a 2 – Nezabezpečený úsek trati v úseku za opěrnou zdí v km 5.370. Odřez trati je veden v pískovcích a slepencích spodnokarbonského stáří se systémem kolmých puklin

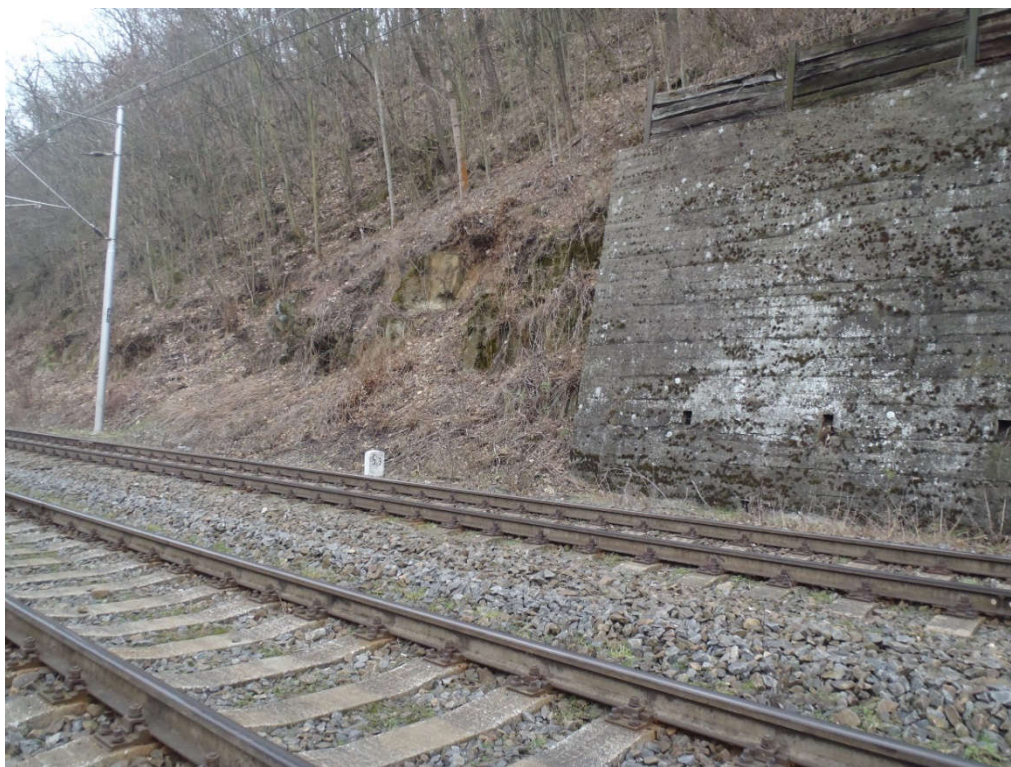
Foto č. 3 – Nezabezpečený úsek trati před opěrnou zdí ve staničení km 5.300 s bloky nestabilních pískovců, které mohou ohrožovat vypadáváním trať

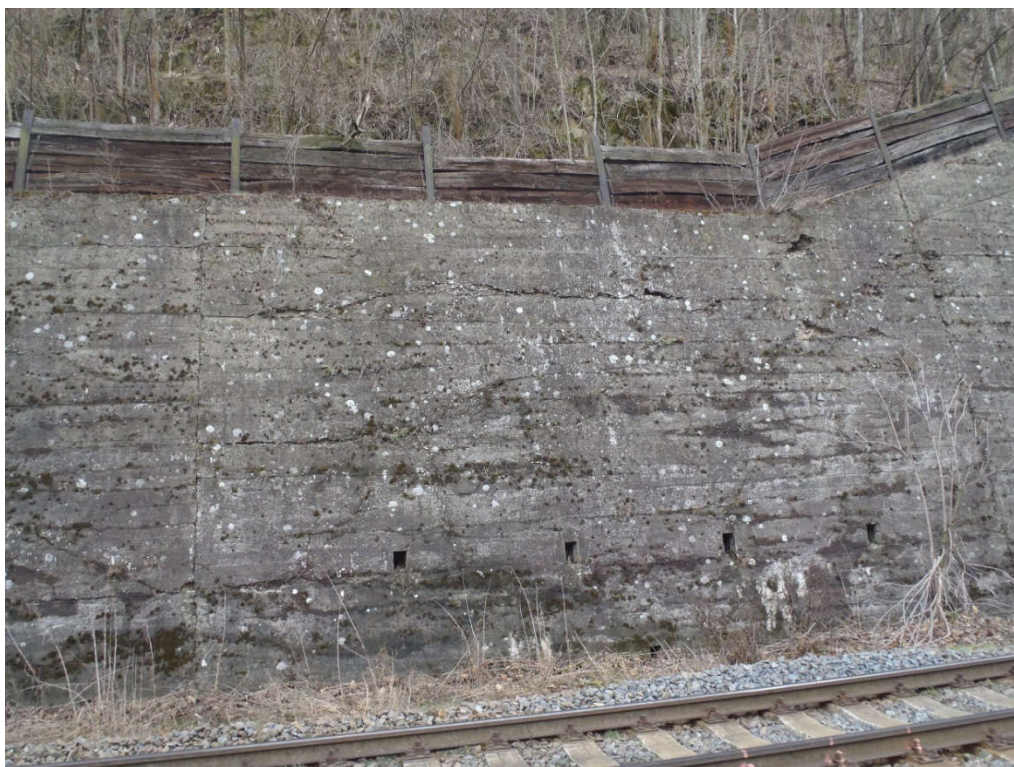
Foto č. 4 – Opěrná zeď v km 5.300-5.370 jeví známky deformací a opotřebení

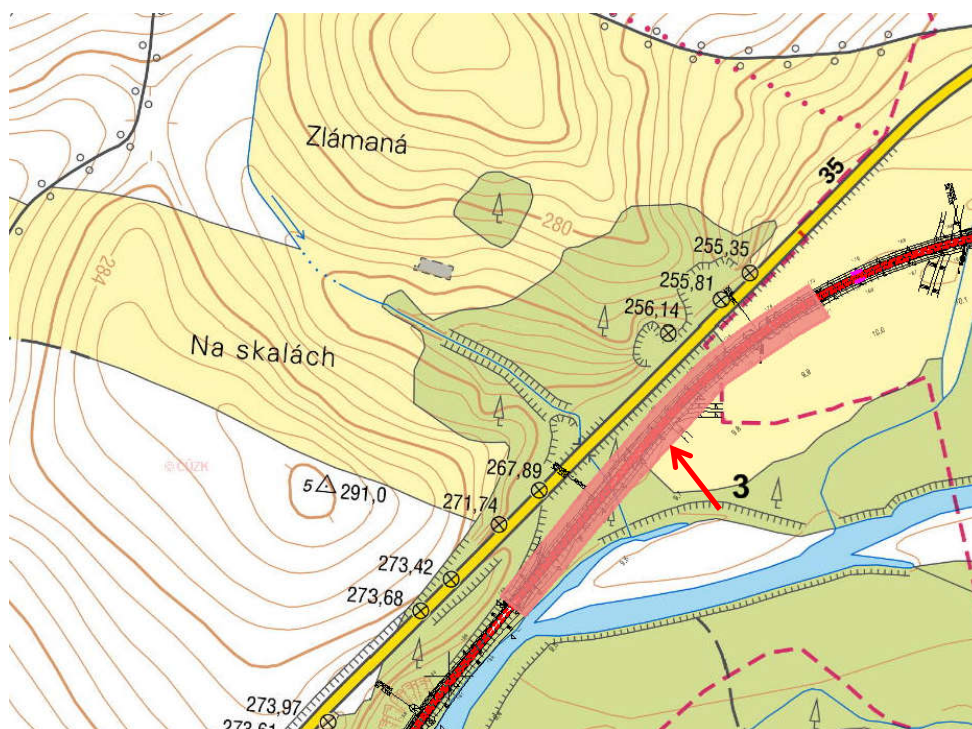
Lokalizace nestability č. 3 v km 9,525 – 9, 948

Popis: podle sdělení SŽDC je trať v úseku Hranice – Hustopeče nad Bečvou v km 9.948-9.525 (vlevo) vedena v nestabilním úseku. Proto byla provedena rekognoskace trati jak v tomto kritickém úseku, tak i v navazujícím úseku skalního odřezu v devonských vápencích. V úseku km 9.400 – 9.530 je stávající trať vedena ve skalním odřezu, ve velmi členitém terénu, výšky až 25 metrů. Svah nad tratí je částečně očištěn a zabezpečen proti skalnímu řícení svorníky s kari sítěmi, navazující úseky s výskytem poloskalních hornin jsou částečně porostlé vegetací, místy bez zabezpečení. Makroskopicky nebyly zjištěna kritická místa, která by v současnosti hrozila řícením skalních bloků. Je nutno upozornit že odřez trati se nachází v místě nárazového erozního pravého břehu řeky Bečvy, která v tomto místě působí silnou erozivní silou na odřez a násep trati a zvláště při povodňových stavech může Bečva ohrožovat stabilitu v kritickém úseku trati a podmáčet násep. Při zvýšených stavech v Bečvě pak dochází k zaplavování terénu podél náspu, což může vést k deformacím železničního tělesa a následně k poruchám na železničním svršku v km 9.500 – 9.950. V tomto prostoru bylo zjištěno zamokření terénu s výskytem bezodtokých depresí a vlhkomilné vegetace po obou stranách tratě až po km 9.950. Násep trati (vpravo) v době rekognoskace (únor 2019) nejevil makroskopicky známky nestability nebo poruchy v geometrii kolejí.

Geologické poměry: v km 9.400 – 9.530 v místě odřezu trati byly zjištěny výchozy šedých devonských masivních vápenců (vilémovické vápence), navětralých, s úklonem vrstev 30-40° k SZ, místy s nepříznivým systémem svislých puklin a puklin upadajících k trati.

Doporučení: vzhledem k postupující erozi pravého břehu Bečvy, pravidelného zaplavování území při vyšších stavech a zvětrávání skalního masívu, doporučujeme provádět v celém úseku skalního odřezu a v úseku navazujícím pravidelnou údržbu trati, náspu, odřezu a ostatních sanačních prvků. Dále doporučujeme provádět očištění masívu (stromy a nevhodná vegetace) a odstranění uvolněných bloků a suti. V případě zjištění nestabilních bloků doporučujeme jejich odstranění nebo přikotvení. Jako důležité sanační opatření v úseku 9.500 – 9.950 doporučujeme zajistit funkční odvodnění kolem náspu tak, aby se voda neakumulovala v místě bezodtokých depresí po záplavách a vydatných srážkách.

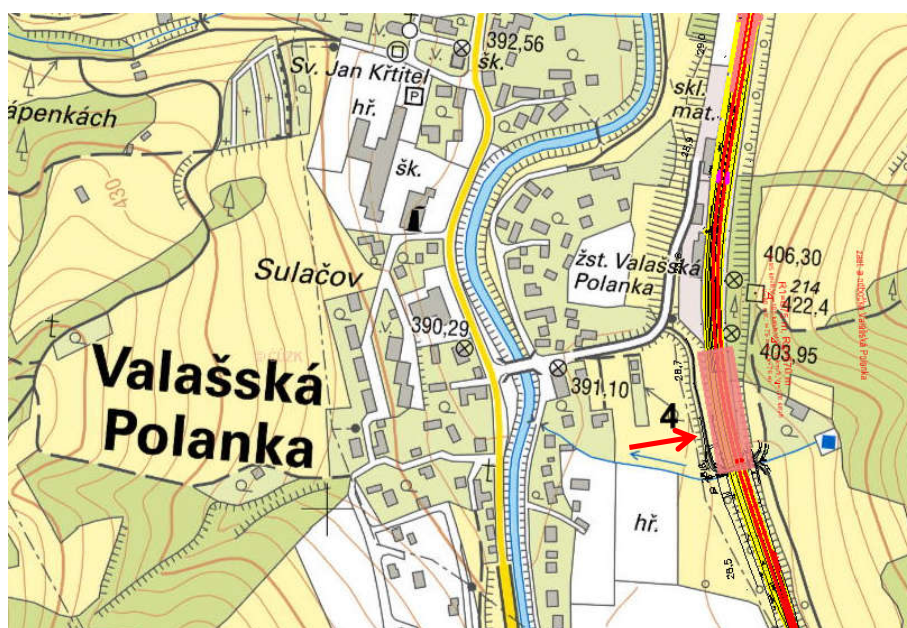
Lokalizace nestability č.4 v km 28,600 – 28,700

Geologické poměry: deluviální hlíny a hlinitokamenité sutě, v podloží pískovce

Doporučení: v kritickém místě v km 28.650 bylo v minulosti provedeno sanační opatření. Rekognoskací v okolí nebyly zjištěny nové deformace ani aktivizace čela starého sesuvného území. Lesní cesta odvádí povrchovou vodu ze svahu nad tratí do vodoteče pod mostem v km 28.6. Doporučujeme provádět běžnou údržbu trati, náspu, odřezu a ostatních sanačních prvků, především zajišťovat funkčnost odvodnění podél trati.

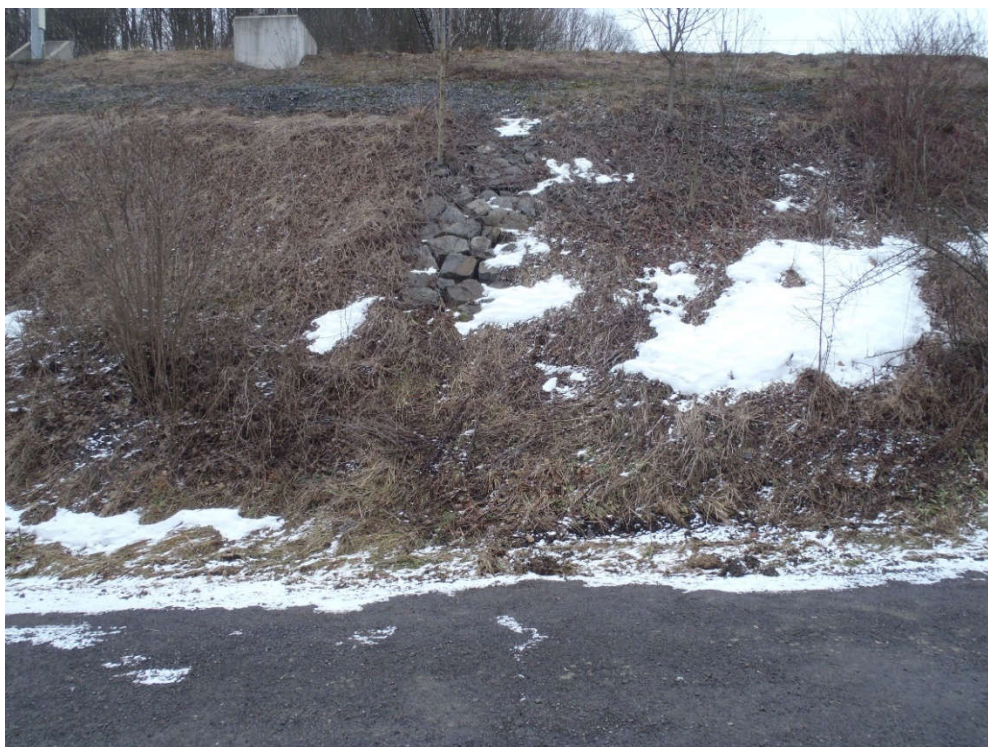
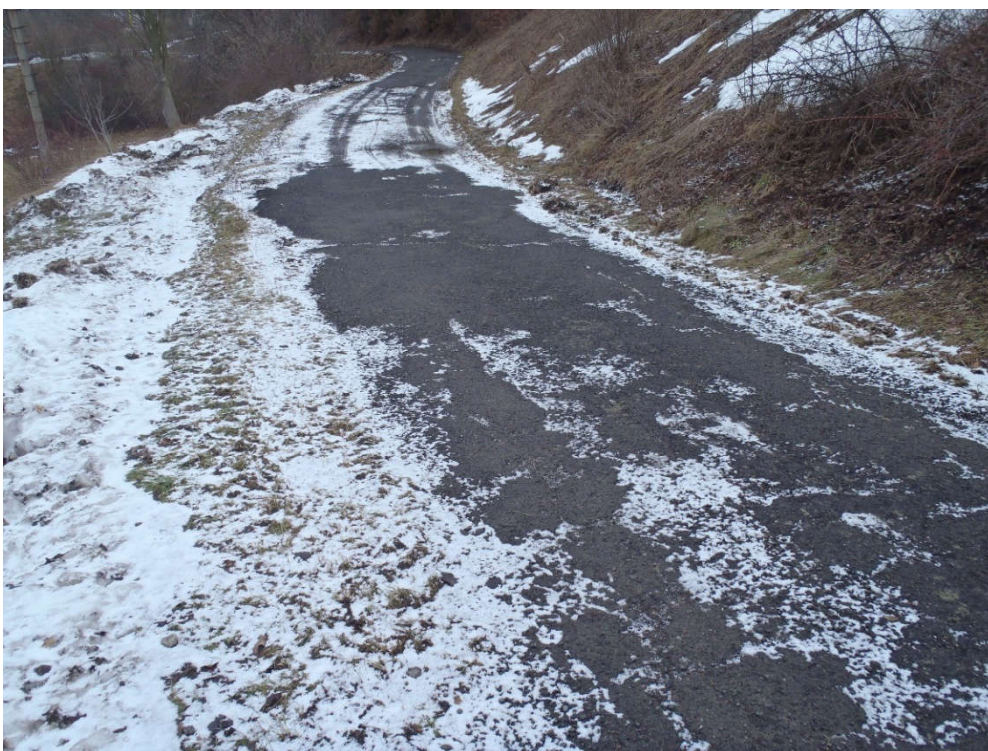
Foto 1-2 – Pohled na porušený násep železniční trati v km 28.650 s drenážními žebry a opravenou silnicí pod náspem

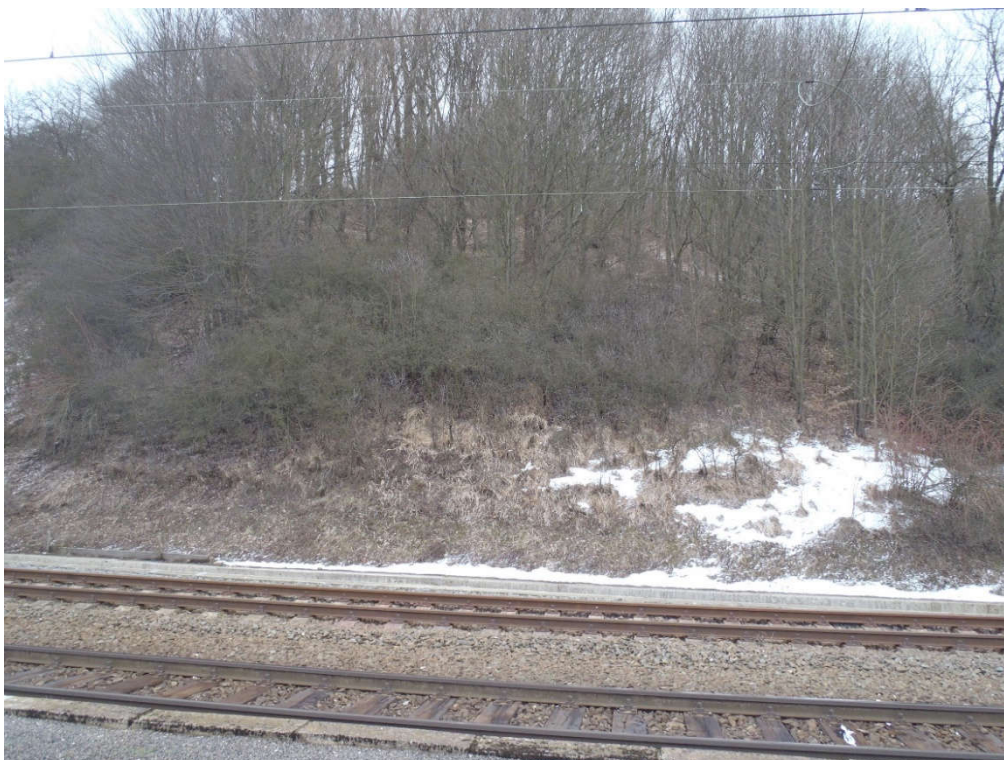
Foto 3 – Pohled na čelo starého dočasně stabilizovaného sesuvu v odřezu nad tratí v km 28.650

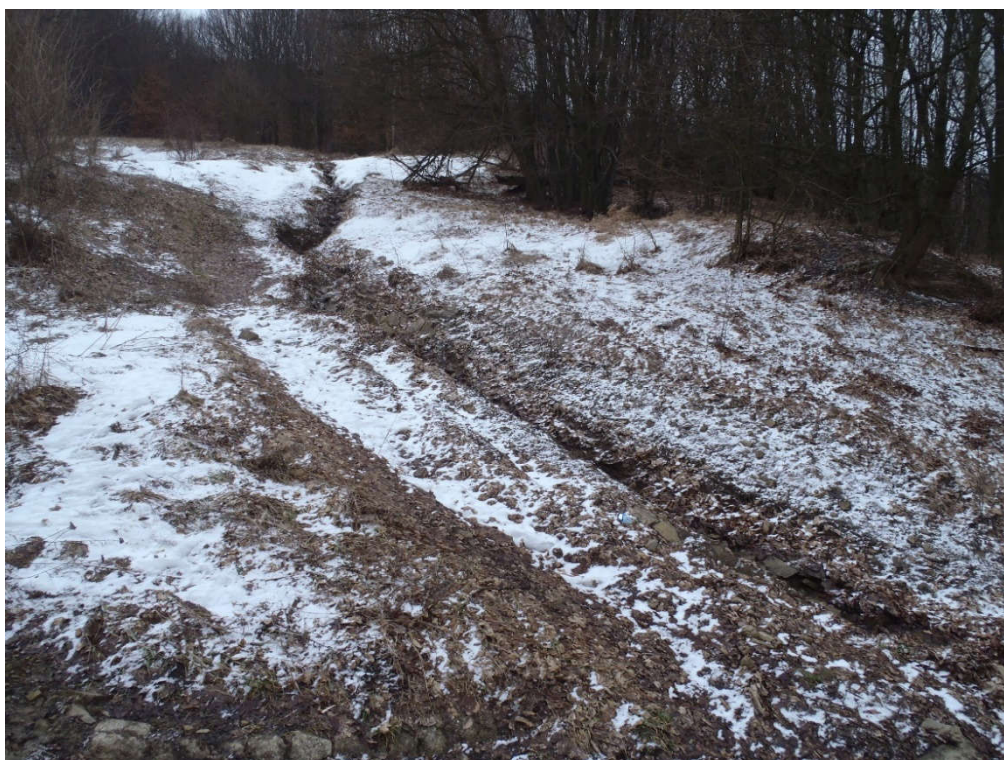
Foto 4 – Lesní cesta funguje jako odvodňovací prvek a účinně odvádí povrchovou vodu ze sesuvného svahu nad tratí

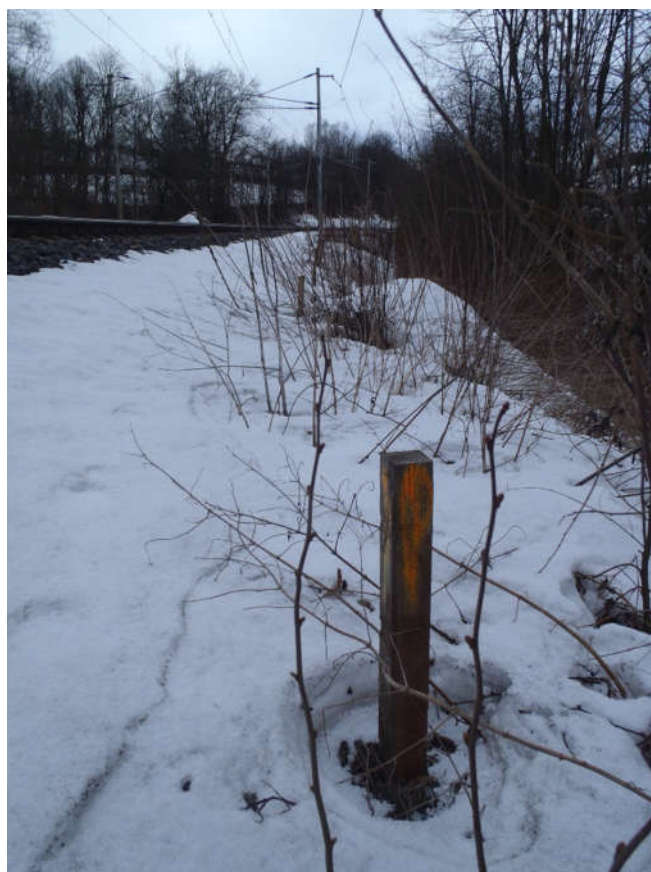
Foto 2 – Deformace náspu byly v minulosti pravděpodobně sledovány systémem geodetických bodů

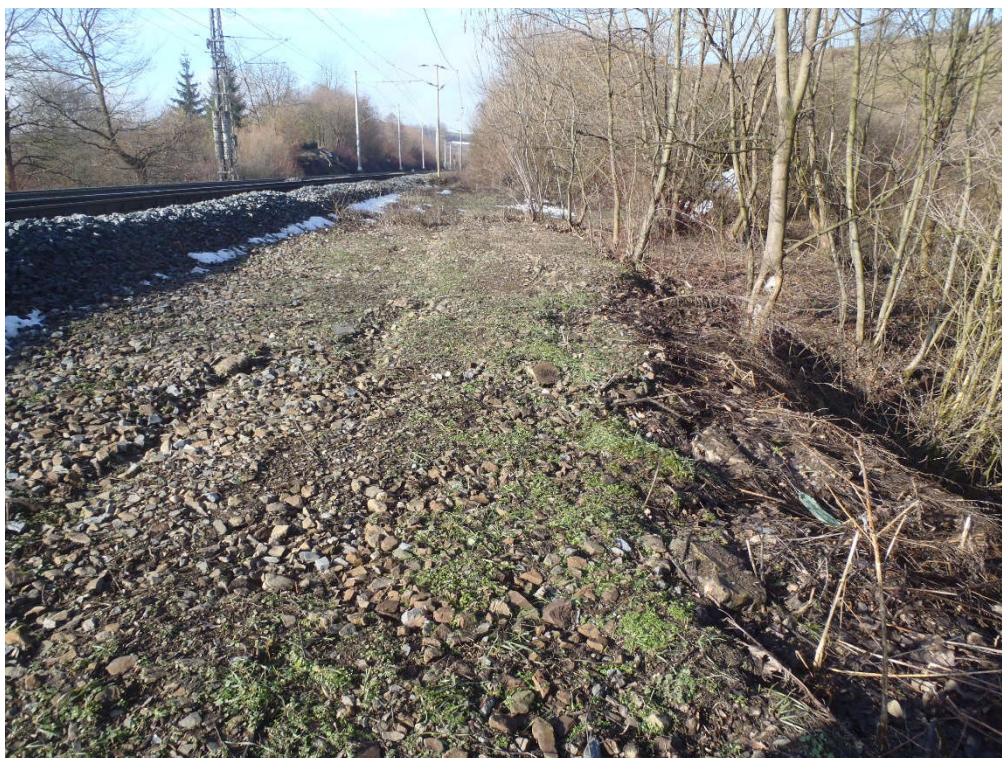
Foto 1 – V místě deformací a poklesů náspu v km 26.320-26.350 byl násep v nedávné době dosypán hrubým kamenivem a zhutněn

Doporučení: v kritickém místě byla prováděna sanační opatření spojená s hutněním náspu v minulosti. Jako prioritní doporučujeme neprodleně provést pročištění odvodňovacích příkopů a vyvedení vody ze zářezu trati nejkratší cestou a průběžně zajišťovat funkčnost tohoto odvodnění. V každém případě doporučujeme násep dále monitorovat, v případě dalších poklesů nebo deformací doporučujeme provést další sanační opatření, např. dosypáním do původního tvaru vhodným materiálem a zhutněním pojezdy.

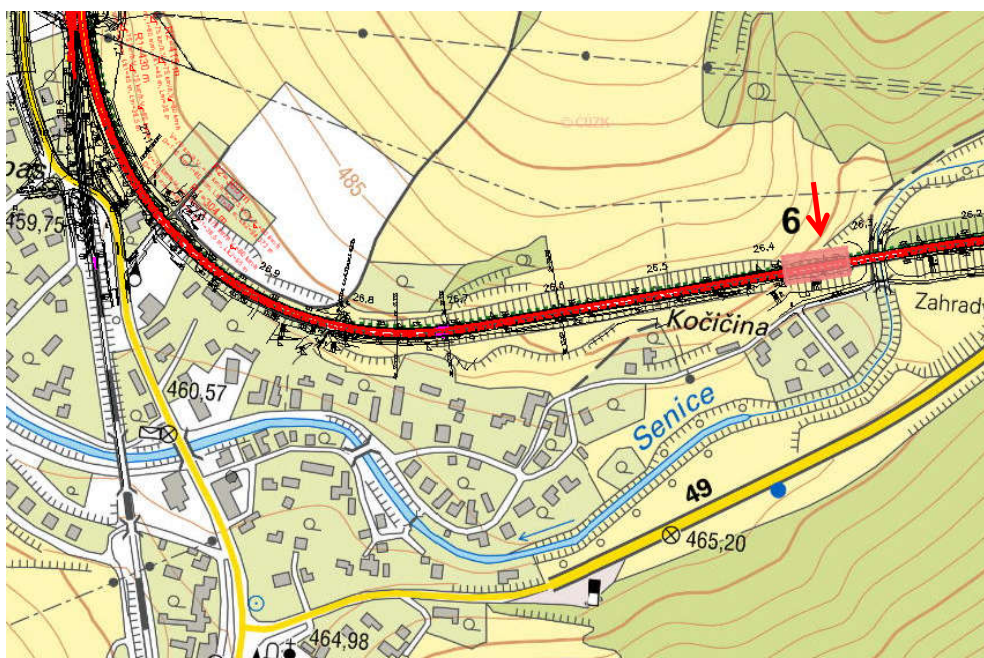
Lokalizace nestability č. 6 v km 26, 320 – 26, 420

Geologické poměry: navážka (těleso náspu), deluviální hlíny, náplavové hlíny a štěrky říčky Senice pod násypovým tělesem

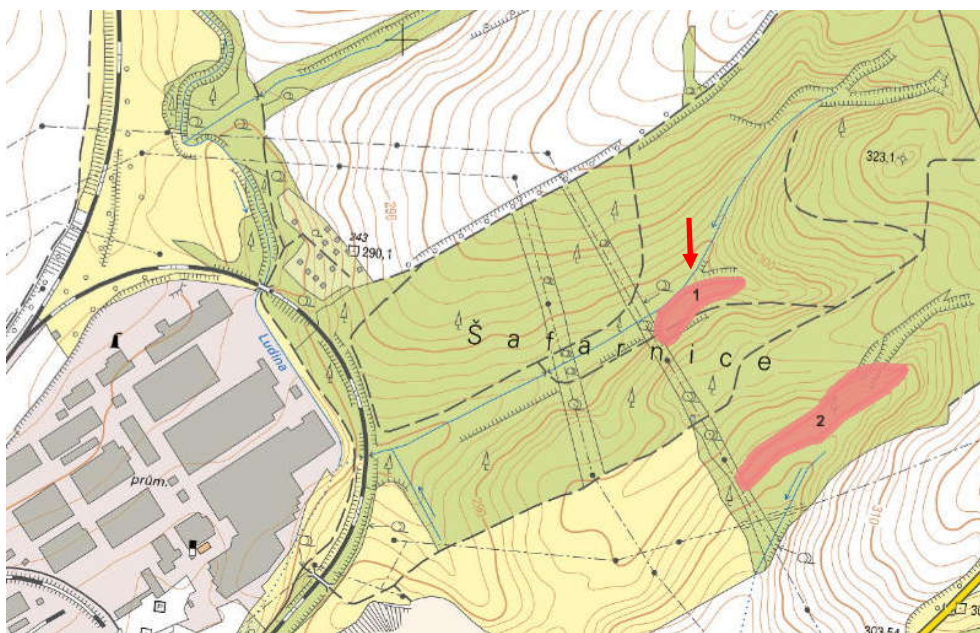
Lokalizace svahové nestability 1

Mělký dočasně stabilizovaný sesuvu se vyvinul v dolní části svahu v místní části Šafarnice. Jedná se o nestabilní čelní část sesuvu vyvinutého ve sprašových a deluviálních hlínách, odlučná plocha se nachází v prostoru odřezu lesní cesty v lese a je již v terénu málo patrná. Zvodnělé čelo sesuvu o mocnosti do 2 metrů zasáhlo do erozní rýhy. Vzhledem k tomu že svahová deformace probíhá v ose projektované trasy, může tento úsek být rizikový při necitlivém zásahu do terénu.

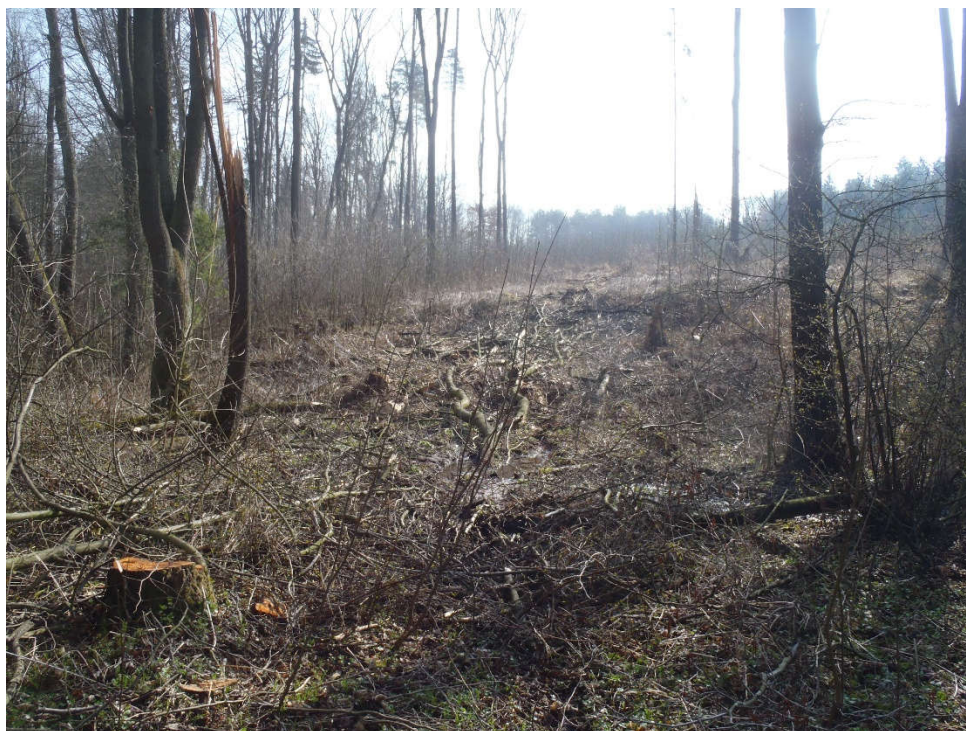
Foto 1 – Pohled na čelo dočasně stabilizovaného sesuvu poř. č. 1

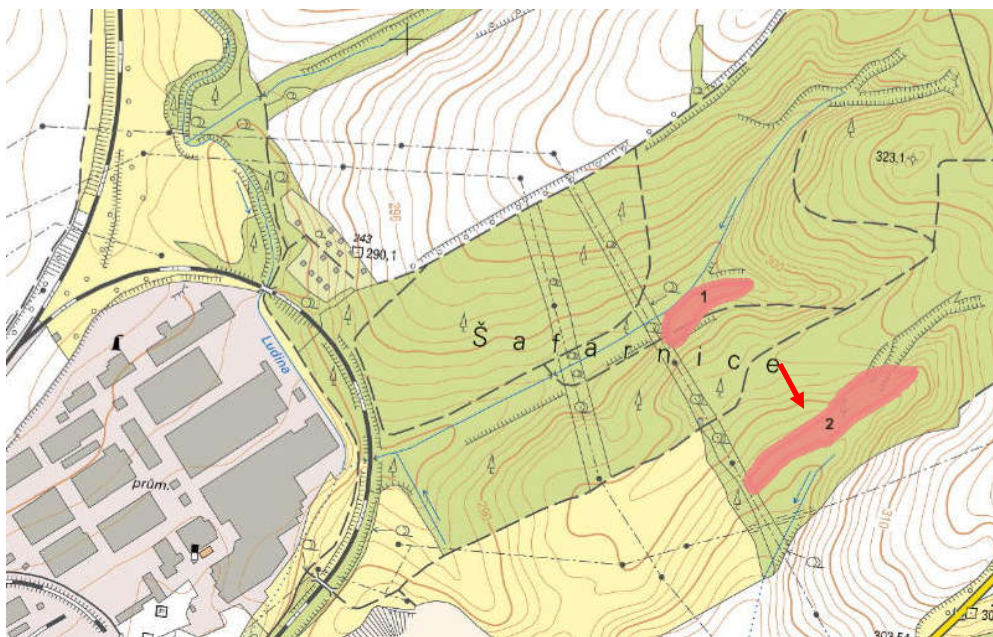
Lokalizace svahové nestability 2

V horní části erozní rýhy v místní části Šafarnice byl zjištěn starý dočasně stabilizovaný sesuv. Sesuv se projevuje především v dolní části svahu výrazně deformovanými stromy a zvodněnými polohami v čele sesuvu. Odlučná oblast sesuvu se nachází v horní části elevace Šafarnice, je málo zřetelná, zastřena zvětrávacími procesy, o mocnosti do 1 metru. Sesuv je vyvinut v deluviálních a sprašových hlínách. Vzhledem k tomu že svahová deformace probíhá v ose projektované trasy, může tento úsek být rizikový při necitlivém zásahu do terénu.

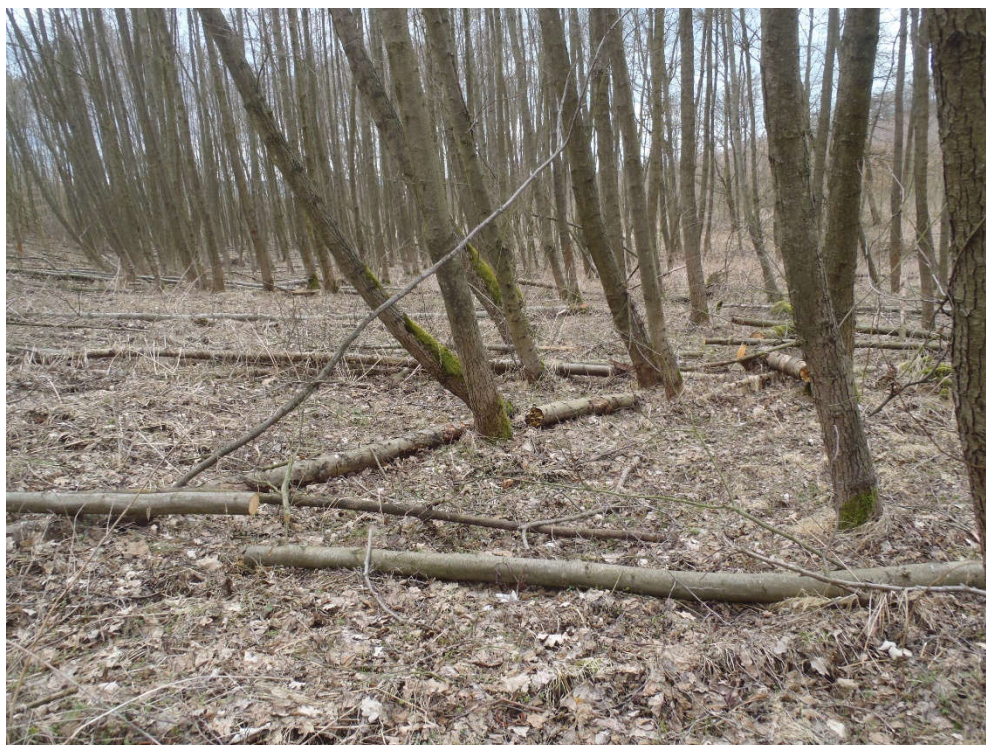
Foto 1 – Pohled na čelo dočasně stabilizovaného sesuvu poř. č. 2

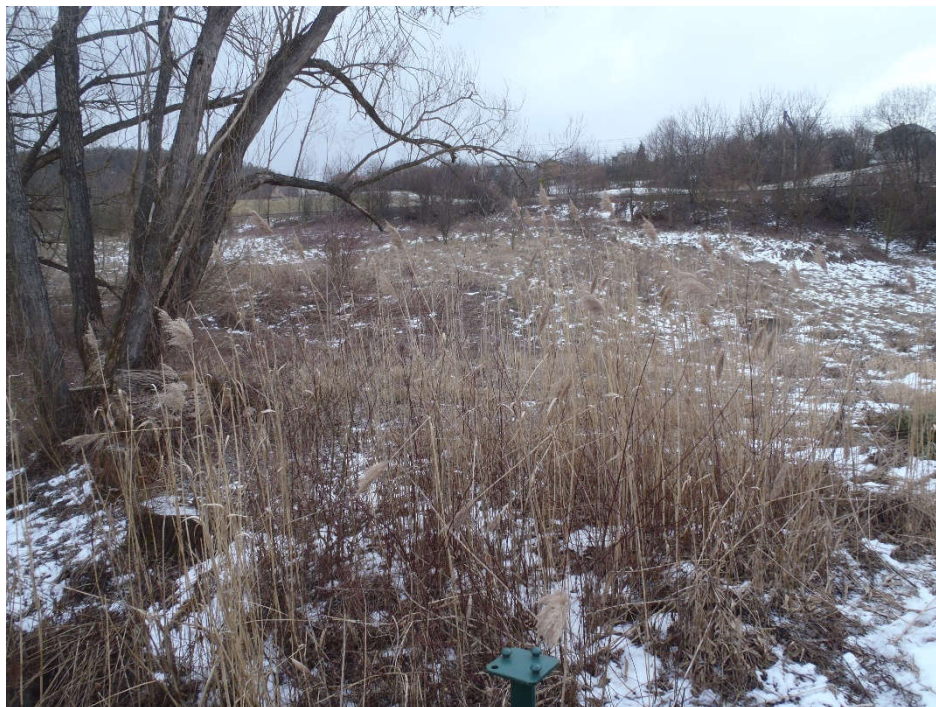
Geologické poměry: v podloží miocénní vápnité jíly (spodní baden), sprašové a deluviální hlíny

Foto č. 1 Pohled na zamokřené čelo stabilizovaného sesuvu pod tratí v km 3.4

Doporučení: vzhledem k současné minimální aktivitě potenciální svahové deformace a makroskopicky nezjištěným deformacím koleje, doporučujeme v daném úseku provádět běžnou údržbu, především zajištění a kontrolu funkčního odvodnění železničního tělesa.

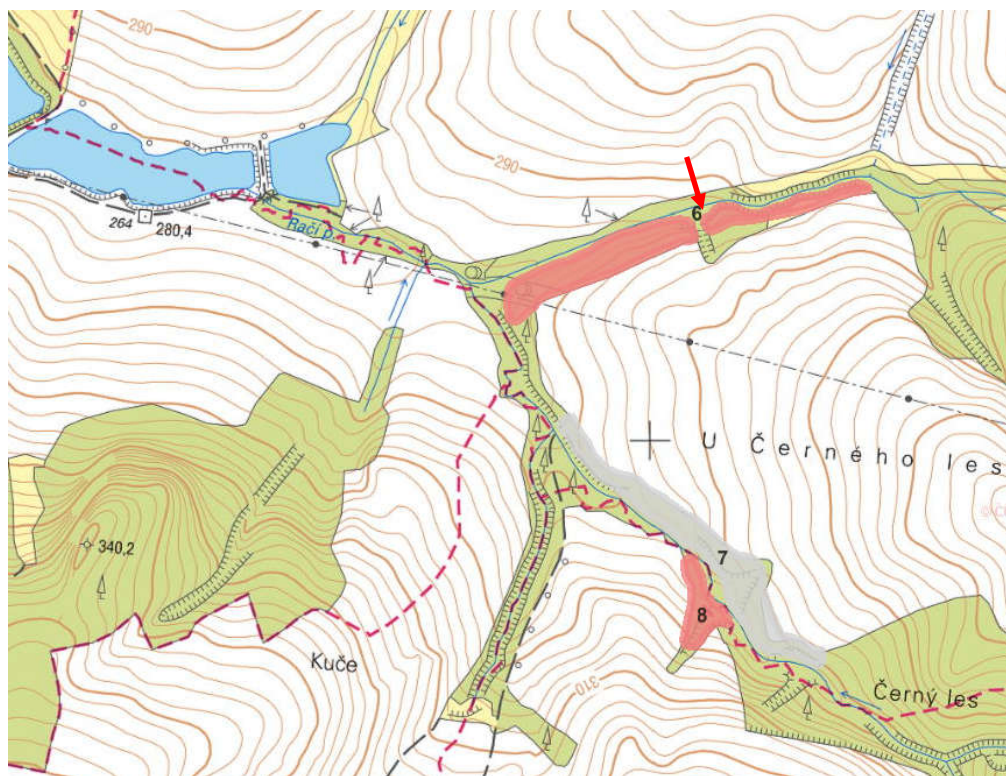
Nová lokalizace svahové nestability kód 6

V prostoru v minulosti dokumentovaných sesuvů ev. č. 6 a 6a byl zjištěn dočasně stabilizovaný sesuv, o šířce 300 m, délce 40-50 metrů. Sesuv je vyvinut v lese podél levé strany erozní rýhy. Na sesuvu se v minulosti aktivizovalo několik dílčích sesuvů mladšího stáří, o mocnosti do 3 metrů. Sesuv je vyvinut v deluviálních a sprašových hlínách, odlučná plocha je v terénu neznatelná, pravděpodobně zarovnaná zemědělskou činností, akumulace o mocnosti do 2 metrů, místy je zamokřené čelo sesuvu. Sesuv se zastavil v korytě sezónní vodoteče. Sesuv hodnotíme jako **dočasně stabilizovaný**. Plošný rozsah sesuvu je menší než původní zákres. Na okolních polích nebyly žádné deformace zjištěny. Trasa projektované přeložky trati probíhá přes tento sesuv.

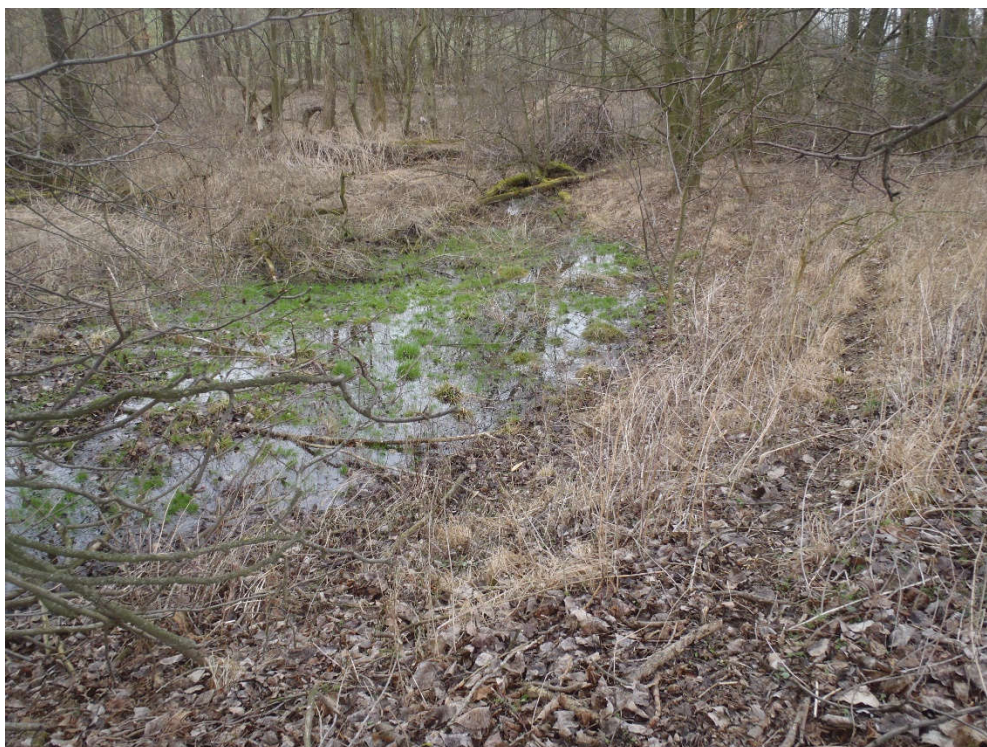
Sesuv je situován v lese, okrajově na poli, na pravém břehu Račího potoka. Od posledního záznamu v roce 2013 se sesuv mírně rozšířil severním směrem (šířka 450 m, délka 20-60 metrů). Odlučná hrana není v terénu patrná, pouze drobné zátrhy na kraji pole a zvodnění v čele sesuvu. Čelo sesuvu je nerovné, boulovité, s porušenými a padlými stromy, o mocnosti do 3 metrů. Pole v zázemí sesuvu je zemědělsky obdělávané, bez nerovností a jakýchkoli náznaků odlučných ploch nebo akumulací. Možné deformace zjištěné v minulosti mohly být zahlazeny zemědělskou činností (zarovnání terénu na zemědělsky využívaném pozemku). Sesuv hodnotíme jako **dočasně stabilizovaný**.

Foto 1 Pohled na zamokřenou plochu na čele dočasně stabilizovaného sesuvu

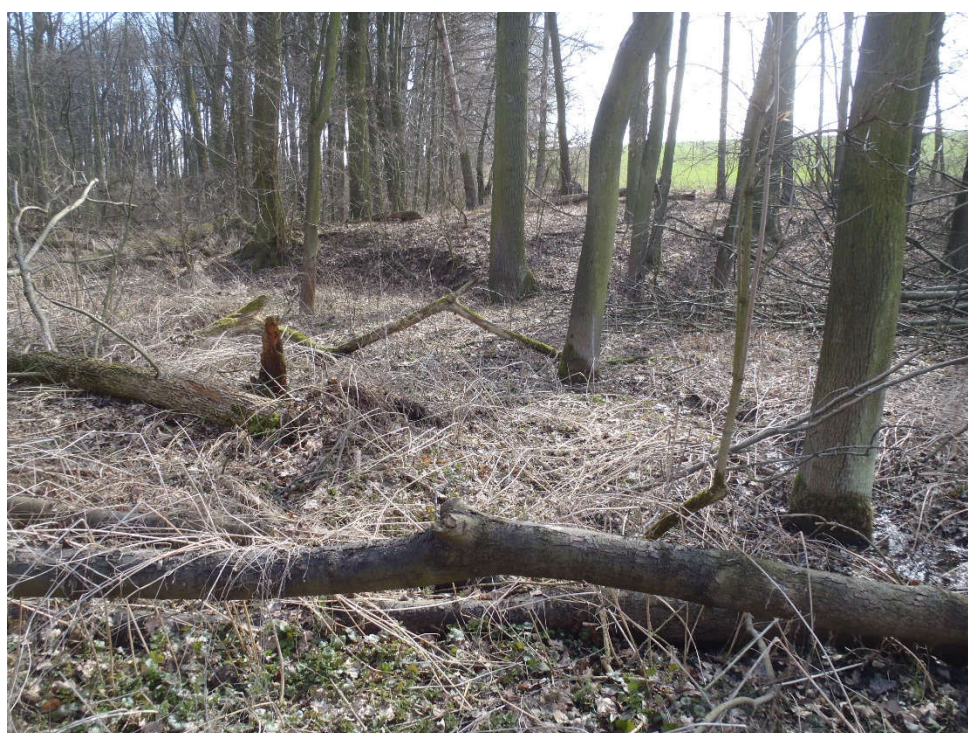
V prostoru v minulosti dokumentovaného sesuvu ev. č. 8 byl zjištěn **dočasně stabilizovaný sesuv** menšího rozsahu než je v původním záznamu. Rozměry: šířka 100 m, délka 100 metrů. Akumulace sesuvu v minulosti zasáhla ke korytu Račího potoka, viditelná mocnost čela do 2 metrů, čelo mírně zvodnělé. Sesuv je vyvinut v deluviálních a sprašových hlínách, odlučná plocha je v terénu neznatelná, pravděpodobně zarovnaná zemědělskou činností. Sesuv se zastavil v korytě potoka, nyní je dočasně stabilizovaný. Plošný rozsah sesuvu je menší než v původní dokumentaci v Geofondu. Na okolních polích nebyly žádné deformace zjištěny. Sesuv se nachází mimo projektovanou trasu přeložky trati.

Foto 1 Pohled na akumulční val stabilizovaného sesuvu ev.č.8. Okolní pole nevykazují projevy svahových deformací.

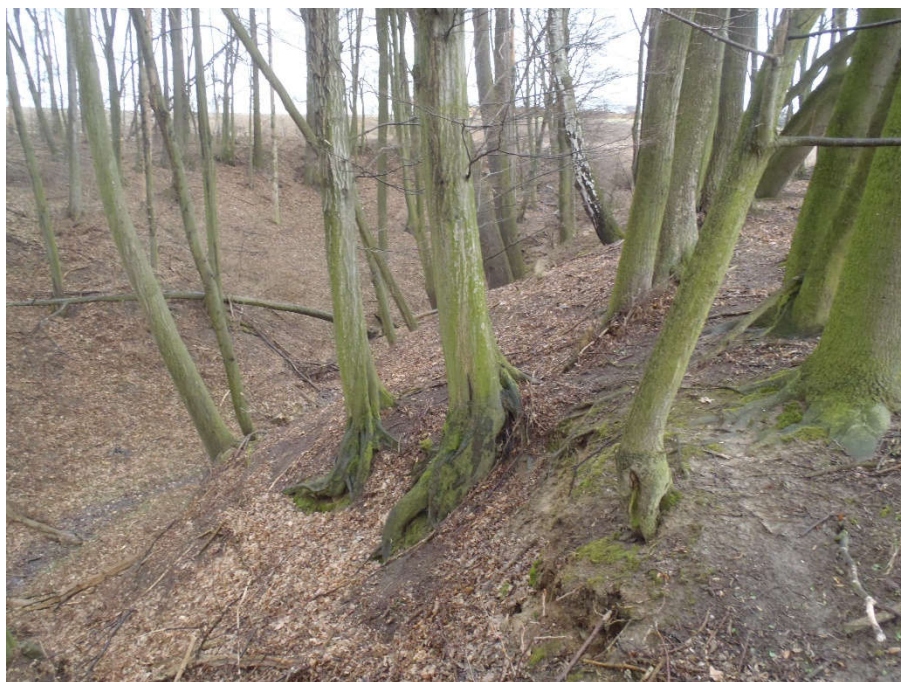
V horní části erozní rýhy v místní část Hluboké, byl zjištěn **dočasně stabilizovaný sesuv**. Může se jednat o nestabilní čelní část starého fosilního sesuvu, s odlučnou oblastí v místní části Košíčka. Rozměry: šířka 220 m, délka 100 metrů, mocnost do 5 metrů. Akumulace sesuvu v minulosti zasáhla do erozní rýhy, sesuv se projevuje deformovanými stromy a trhlinami na okraji pole. Sesuv je vyvinut v deluviálních hlínách, odlučná plocha je v terénu neznatelná, pravděpodobně zarovnaná zemědělskou činností. Na okolních polích nebyly žádné deformace zjištěny. Vzhledem k tomu že svahová deformace probíhá v ose projektované trasy a tunelu, může tento úsek být rizikový při necitlivém zásahu do terénu.

Foto 1 – Pohled na nestabilní čelo dočasně stabilizovaného sesuvu

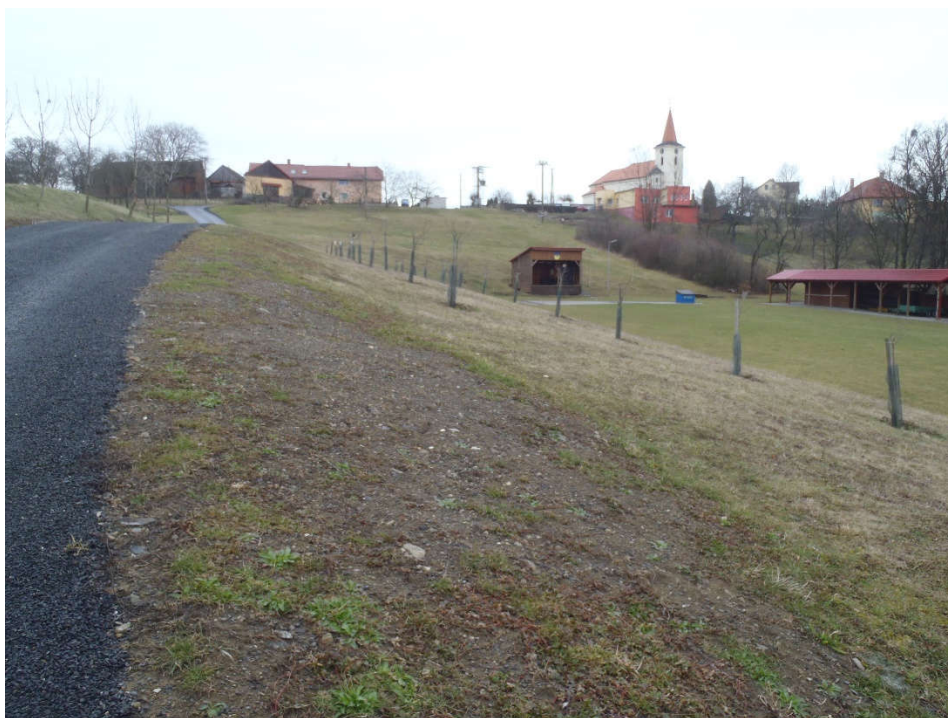
Starý **dočasně stabilizovaný** rozsáhlý sesuv ev. č. 28, délka 1000 m, šířka 50-300 metrů, s odlučnou stěnou pod vodojemem a podél západního okraje obce. Odlučná oblast byla rekultivována a je využívána jako hřiště a stejně jako transportní oblast sesuvu nenesou v současné době známky aktivity. Čelo sesuvu se v minulosti nasunulo až do prostoru erozní rýhy s vodotečí, kde jsou vytvořeny dvě vodní nádrže. Akumulace v čele sesuvu má boulovitý charakter, s deformovanými stromy, částečné zamokření terénu, bez výrazné nové aktivity. V době revize (3/2019) nebyly zaznamenány viditelné nové poruchy a deformace sesuvu. Možné deformace zjištěné v minulosti mohly být zahlazeny zemědělskou činností (zarovnání terénu na zemědělsky využívaném pozemku – pole, pastvina). Sesuv představuje **potenciální riziko** pro stavbu přeložky. Zasahuje svou dolní akumulační oblastí do projektované trasy a při necitlivém zásahu do terénu by mohlo dojít k aktivizaci pohybu.

Foto 2 – Pohled na rekultivovanou odlučnou oblast sesuvu ev. č. 28

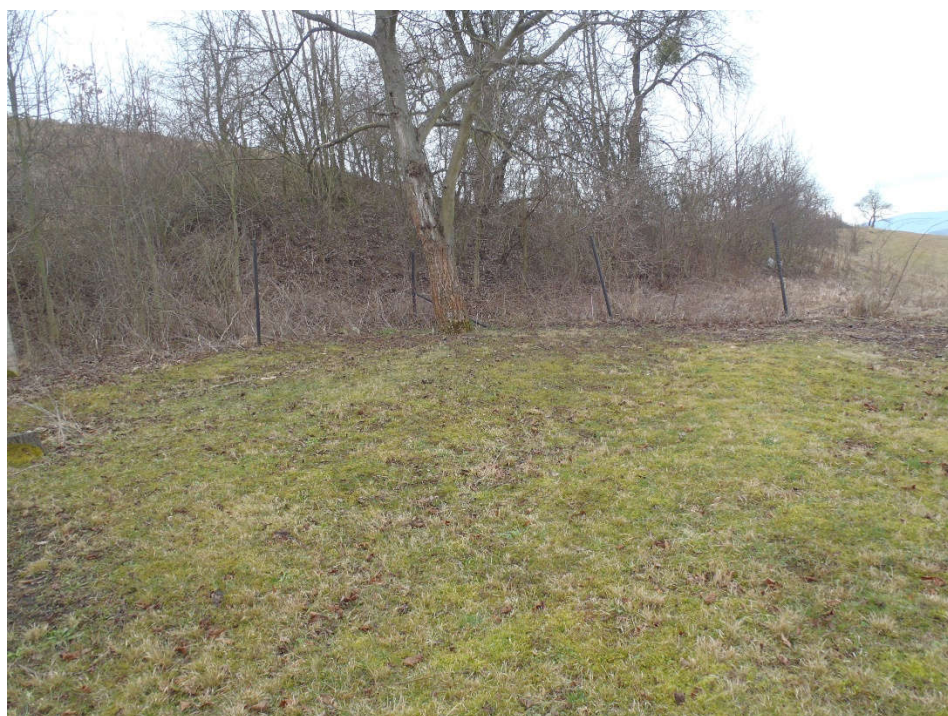
Foto 3 – Pohled na starou odlučnou plochu pod zástavbou na západním okraji obce Špičky

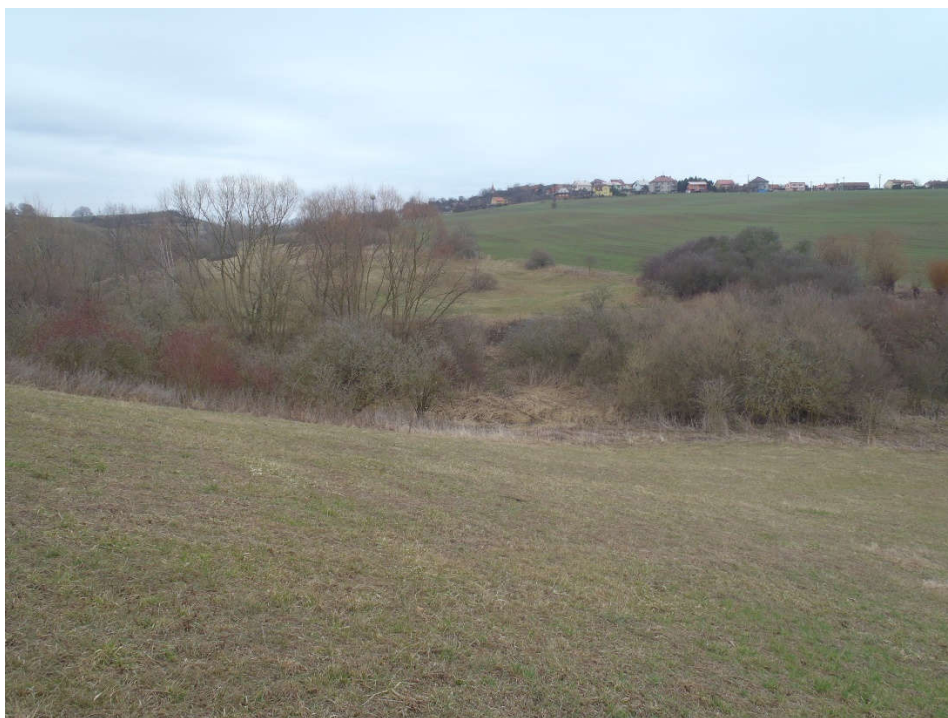
Foto 4 – Celkový pohled na čelo stabilizovaného sesuvu ev.č. 28 JZ od Špiček
