Studie proveditelnosti trati

Horní Lideč st.hr. – Hranice na Moravě

A.1.6 Geologická rešerše

Název zprávy: **Závěrečná zpráva - geologická rešerše**

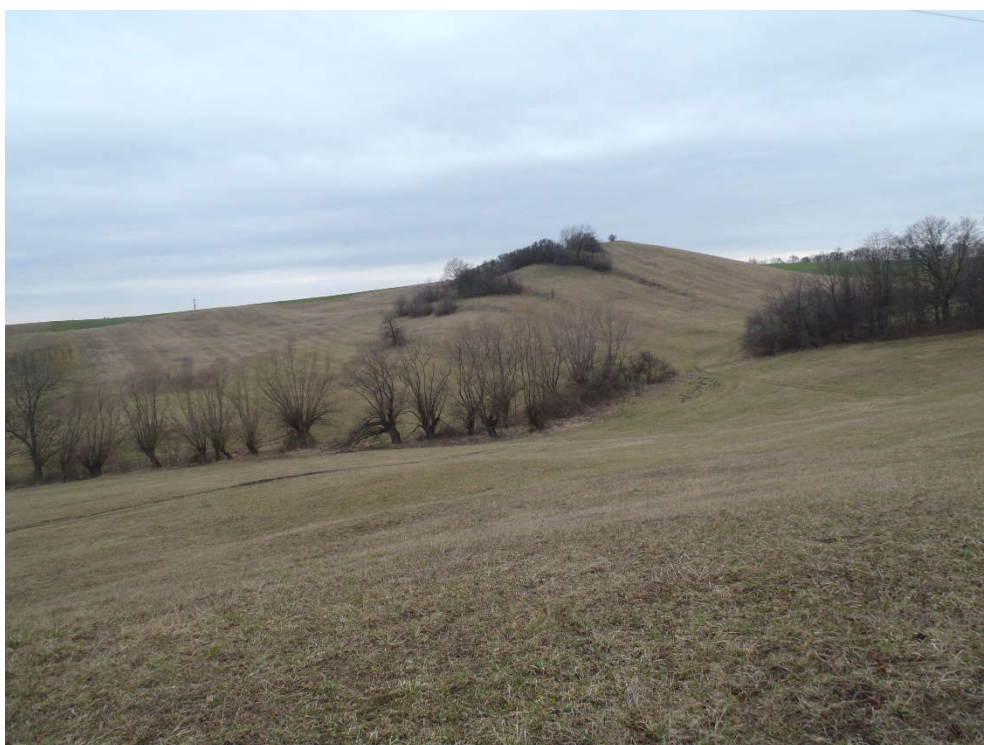
Starý **dočasně stabilizovaný** rozsáhlý sesuv č. 29, délka 650 m, šířka 50-150 metrů, s odlučnou stěnou v prostoru pod kótou Košíčka (357 m.n.m.). Odlučná ani transportní oblast sesuvu nenesou v současné době známky aktivity. Čelo sesuvu se v minulosti zastavilo v údolí místní vodoteče, je boulovité a s deformovanými stromy, jinak bez výrazné nové aktivity, s povrchovým odvodněním. V době revize (3/2019) nebyly zaznamenány viditelné nové poruchy a deformace. Prostor sesuvu je využíván jako louka, pastvina a sad. Možné deformace zjištěné v minulosti mohly být zahlazeny zemědělskou činností (zarovnání terénu na zemědělsky využívaném pozemku – pole, pastvina). Sesuv představuje **potenciální riziko** pro stavbu přeložky, protože v blízkosti čela sesuvu bude situován jižní portál tunelu č. 2.

Foto 1 – Pohled na odlučnou a transportní část sesuvu č. 28 pod kótou Košička

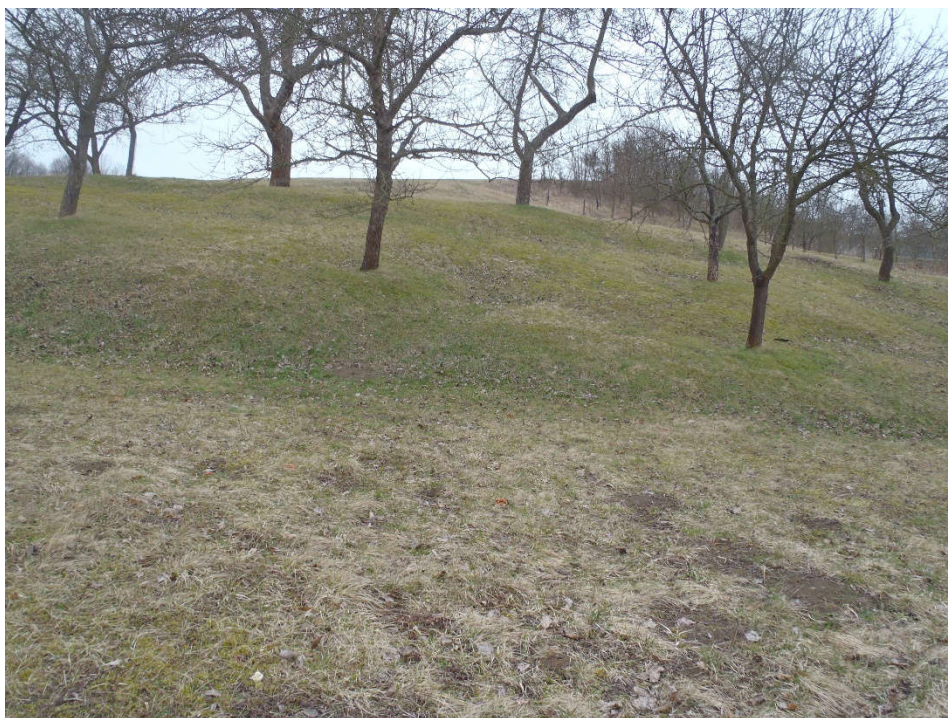
Foto 2 – Pohled na deformované stromy na čelním akumulčním valu sesuvu ev. č.
28

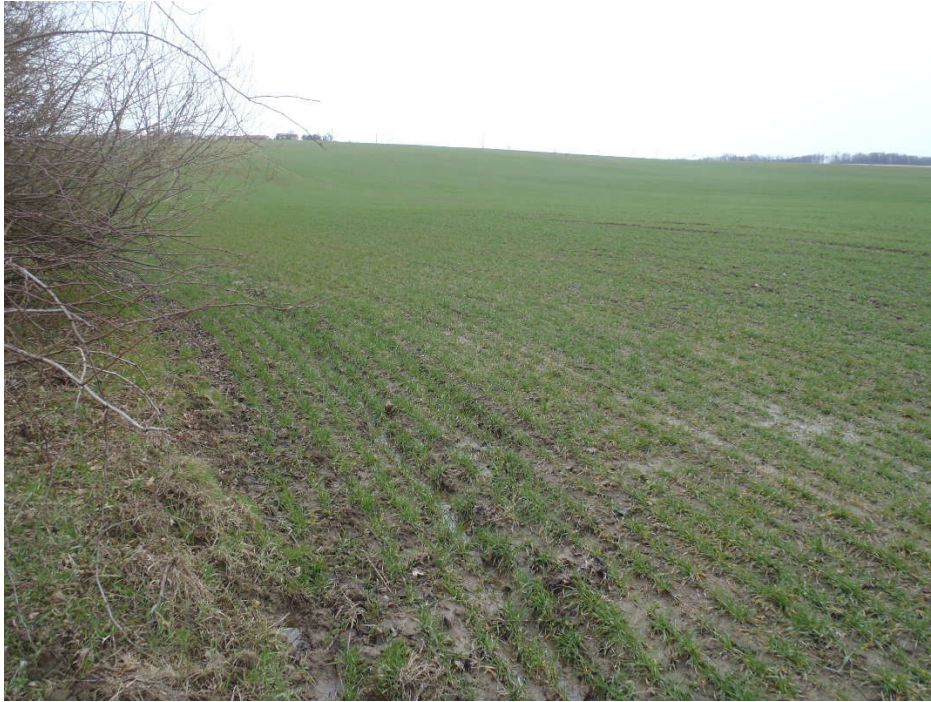
Ve vymezeném území v místní části Díly, jižně od obce Špičky nebyly zjištěny žádné svahové deformace ani sesuvy. Pole je zemědělsky obdělávané, bez nerovností a jakýchkoli náznaků odlučných ploch nebo akumulací. Případné deformace zjištěné v minulosti mohly být zarovnány zemědělskou činností. Nestabilitu kód 30 a 30a navrhuje ke **zrušení**.

Foto 1 Pohled na pole jižně obce Špičky, na kterém byly v minulosti registrovány sesuvy č.30 a 30a. Území v současnosti nevykazuje projevy svahových deformací a deformaci navrhujeme ke zrušení.

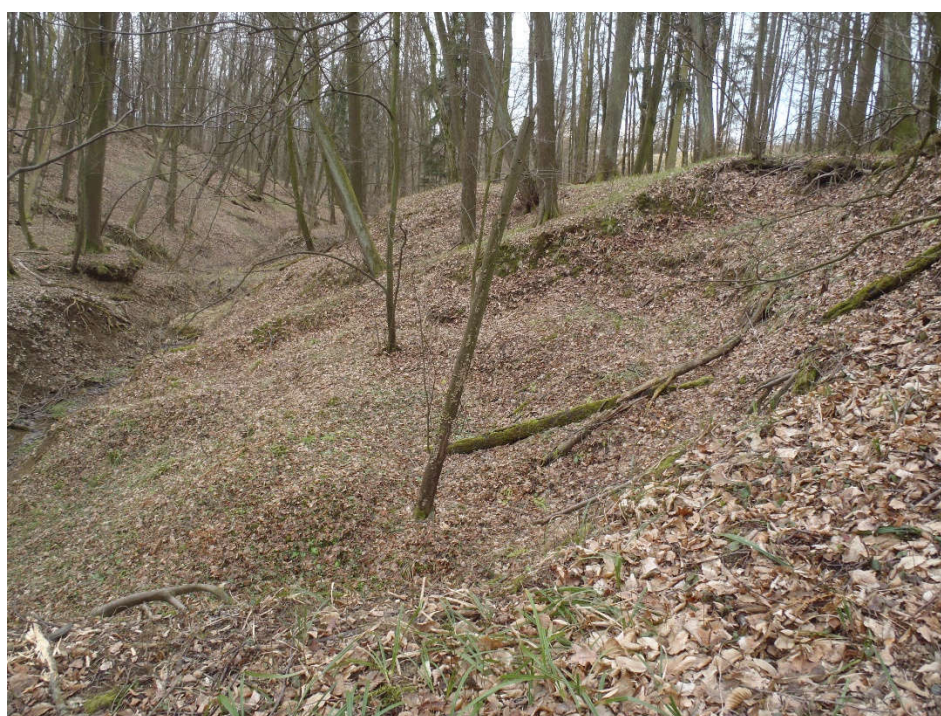
V prostoru erozní rýhy s občasnou vodotečí je vyvinut dočasně stabilizovaný sesuv na pravém břehu. V rámci této svahové deformace se vyvinulo několik drobných dílčích sesuvů, které zasáhly svými čely až do erozní rýhy. Vzhledem k vzdálenosti od projektované osy nové trasy minimálně 200 metrů, sesuvy v tomto prostoru nebudou bezprostředně ohrožovat budoucí trasu a hodnotíme je jako **dočasně stabilizované**.

Foto 1 Pohled na malý dočasně stabilizovaný sesuv ev. č. 9a na pravém břehu erozní rýhy

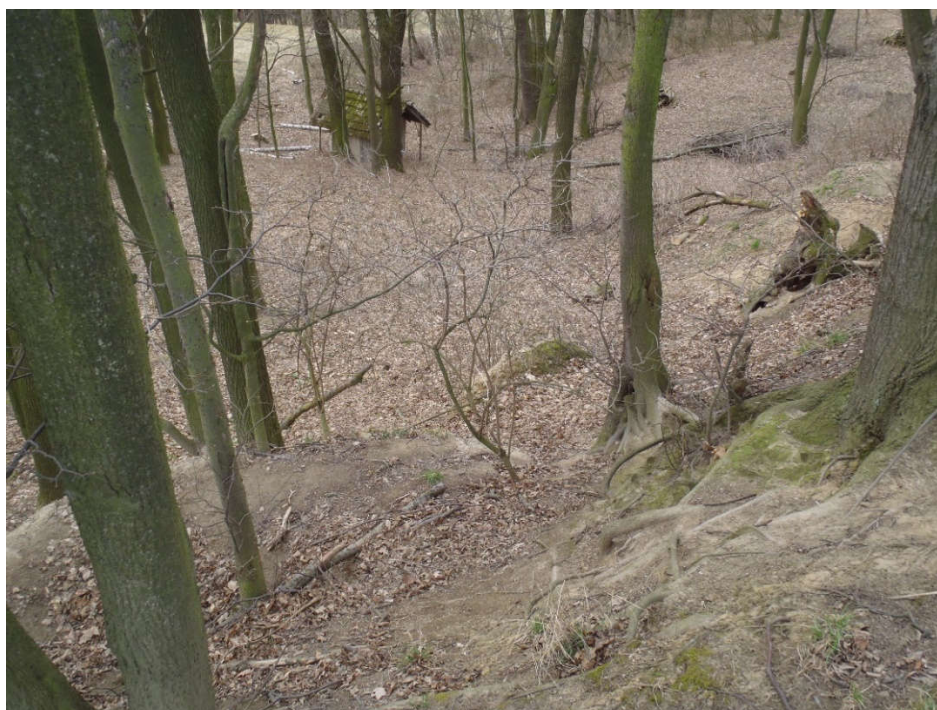
Nově vymapovaný sesuv, bez provedené registrace v Geofondu. Dočasně stabilizovaný sesuv na západním okraji obce Milotice n.B, v místní části Strčka. Frontální sesuv, dlouhodobě stabilizovaný až fosilní, šířka sesuvu 750 metrů, délka 50-250 metrů. Sesuvem jsou postiženy pole, zahrady, les, tři obytné domy. Sesuvné území je vyvinuté v deluviálních kamenitohlinitých sedimentech, na flyšovém vývoji třineckých vrstev (podmenilitové vrstvy) a pliocénních písků a štěrcích. Povrch celého území je silně zvlněný, boulovitý, na čele místy zvodnělý. Odlučná hrana je místy málo zřetelná, zastřena zemními úpravami a zemědělskou činností. Sesuv se nachází na jižním svahu. Sesuv je **dlouhodobě stabilizovaný** a vzhledem k pozici 150 m od projektované osy nové trasy by neměl být stavbou zasažen.

Foto 1 Pohled na starou odlučnou stěnu dočasně stabilizovaného sesuvu

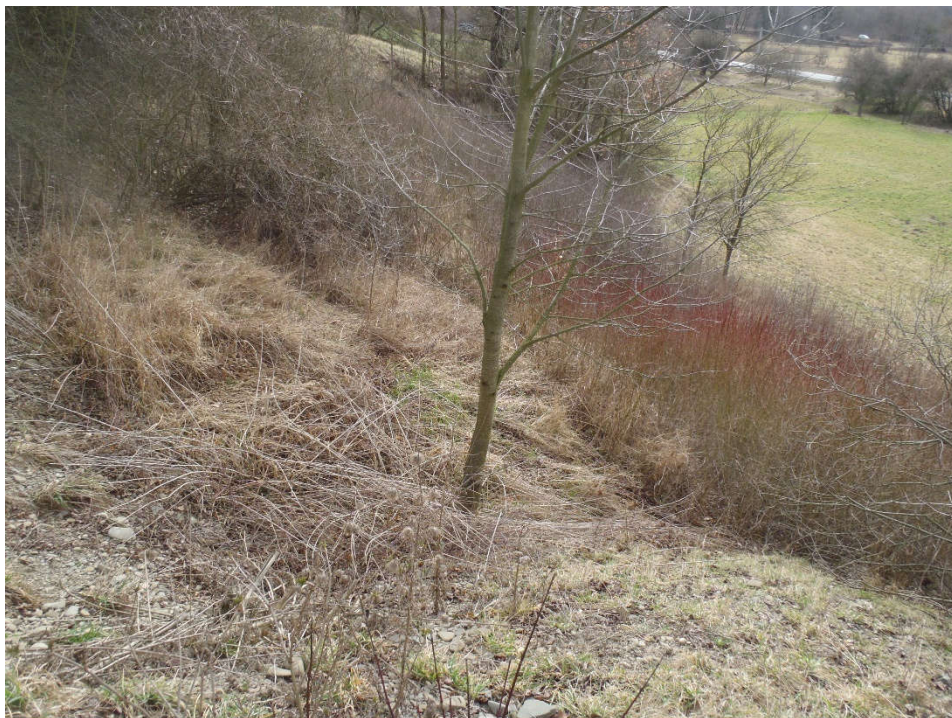
Foto 2 Pohled na zvodnělé čelo stabilizovaného sesuvu na okraji obce Milotice

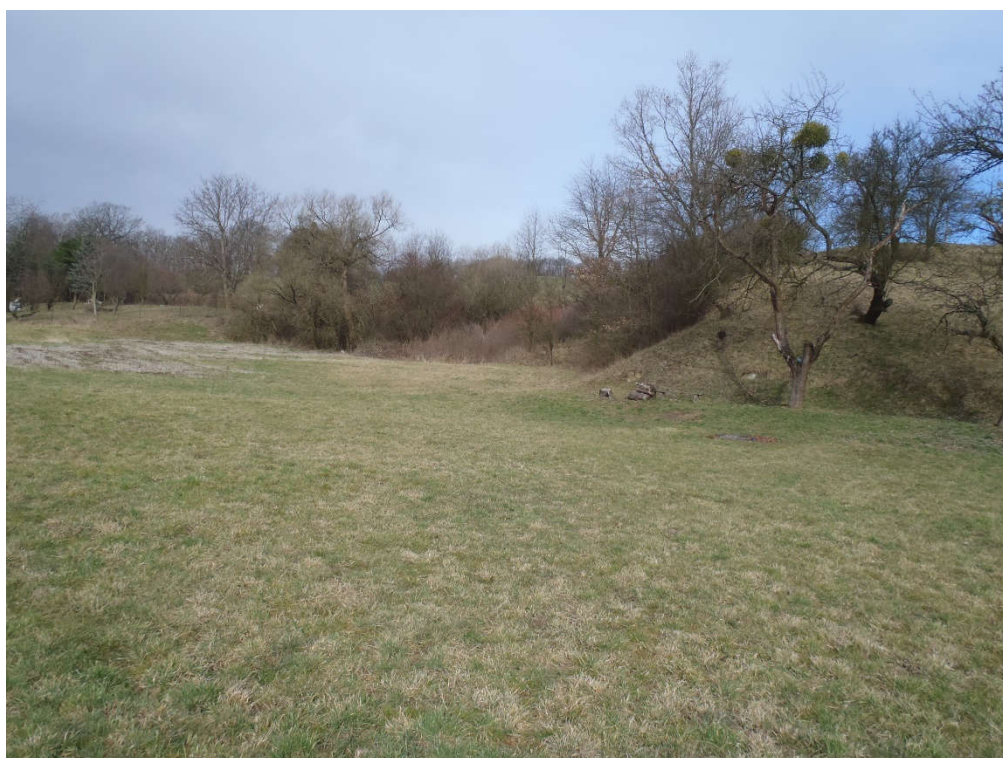
Nově vymapovaný sesuv, bez provedené registrace v Geofondu. Stabilizovaný sesuv na severním okraji obce Milotice n. B, v místní části Strážnice, frontálního tvaru, dlouhodobě stabilizovaný až fosilní, šířka sesuvu 500 metrů, délka 100-150 metrů. Sesuvem jsou postiženy pole, zahrady, les, několik obytných domků. Sesuvné území je vyvinuté v deluviálních kamenitohlinitých sedimentech, v podloží pravděpodobně třinecké vrstvy (podmenilitové vrstvy) nebo pliocénní písky a štěrky. Povrch celého území je silně zvlňžený, boulovitý, na čele místy zvodnělý. Odlučná hrana je místy málo zřetelná, zastřena zemními úpravami a zemědělskou činností, částečně se nachází v odřezu místní komunikace. Sesuv se nachází na jižním svahu, který nese stopy deformací i výše ve svahu. Sesuv je **dlouhodobě stabilizovaný** a vzhledem k pozici minimálně 50 m od projektované osy nové trasy by neměl být stavbou přeložky železniční trati zasažen.

Foto 1 Pohled na čelo stabilizovaného sesuvu na okraji Milotic

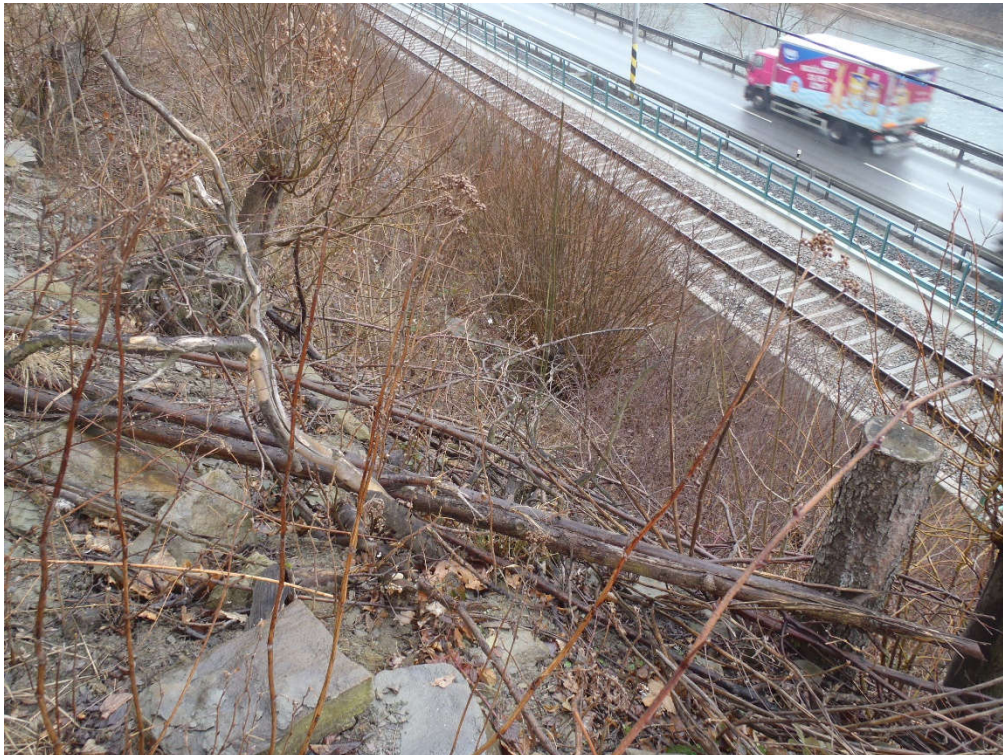
V dolní části sesuvného svahu byla zřízena přístupová cesta s odřezem, který obnažil rudohnědé a šedé jílovce (pestré vrstvy) a dále po staničení trati podložní pískovce a jílovce zlínských vrstev. Nezabezpečený odřez cesty ve svahu způsobuje lokální nestabilitu, menší sesuvy a řícení menších skalních bloků směrem ke kolejím (id. čísla nestabilit 19f,g,h,i.). V tomto úseku je trať zabezpečena opěrnou zdí, proto deformace nepředstavují bezprostřední ohrožení trati. Čela těchto menších a dočasně stabilizovaných sesuvů až do km 28.390 jsou v současnosti bez známek aktivity. Ve staničení trati km 28.39-28.43 se 5 m od trati zastavilo čelo aktivního sesuvu (19d), místy s otevřenými trhlinami, který hodnotíme jako aktivní. Tento sesuv datujeme do roku 1997, délka 120 metrů, šířka cca 50 metrů, odlučná stěna v horní části svahu nyní zarostlá stromy. V r.2015 bylo provedeno odvodnění čela tohoto sesuvu propustem pod trať. Aktivní sesuv nyní bezprostředně neohrožuje trať, čelo se zastavilo několik metrů od trati. Při dalších necitlivých zásazích do sesuvného svahu například při kácení stromů a zřizování odřezů přístupových cest, hrozí nebezpečí aktivizace sesuvných pohybů a ohrožení trati v celém prostoru sesuvného svahu (i. č. 19).

Foto 2 – Uvolněné bloky pískovců v místě přístupové cesty na svahu nad tratí představují potenciální nebezpečí pro trať

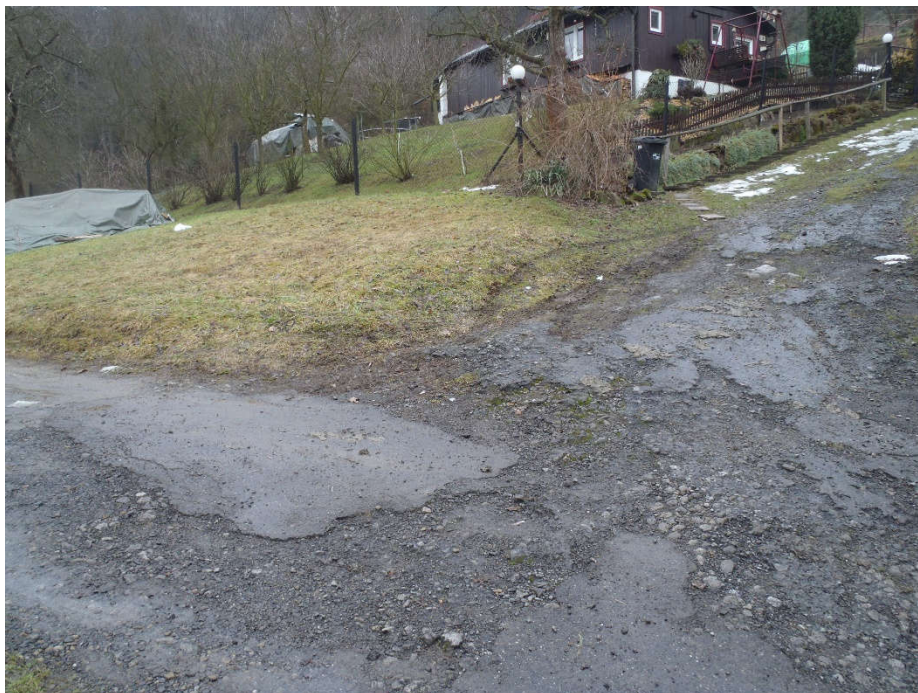
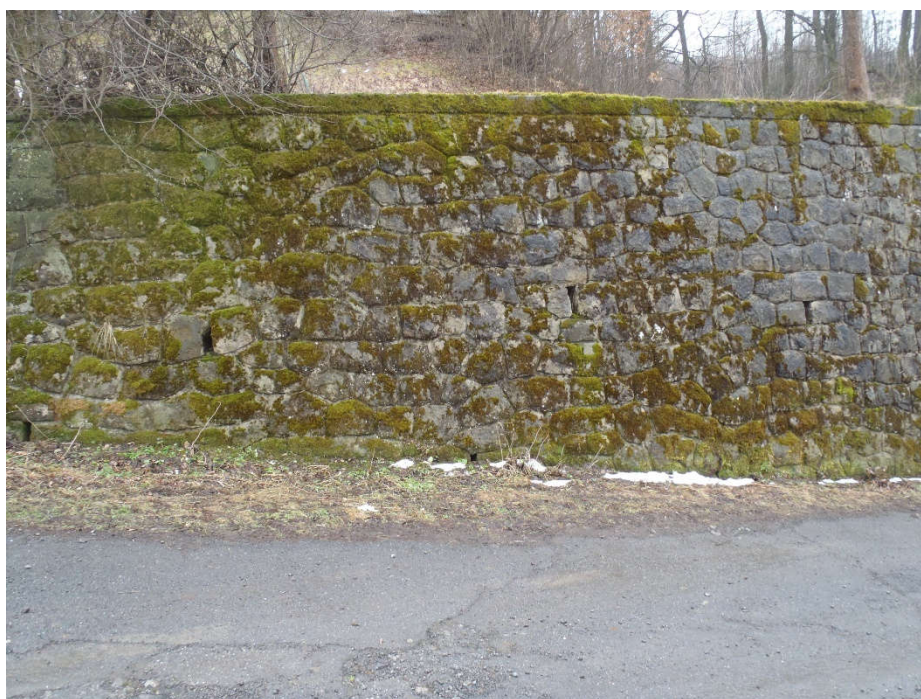
Dočasně uklidněný starý sesuv nejeví v současnosti známky aktivity. Čelo sesuvu je stabilizováno v zatáčce před mostem na trati opěrnou zídou o výšce 3.5 m a délce 30 metrů.

Foto 1 - 2 – Pohled na čelo starého stabilizovaného sesuvu a opěrnou zídku

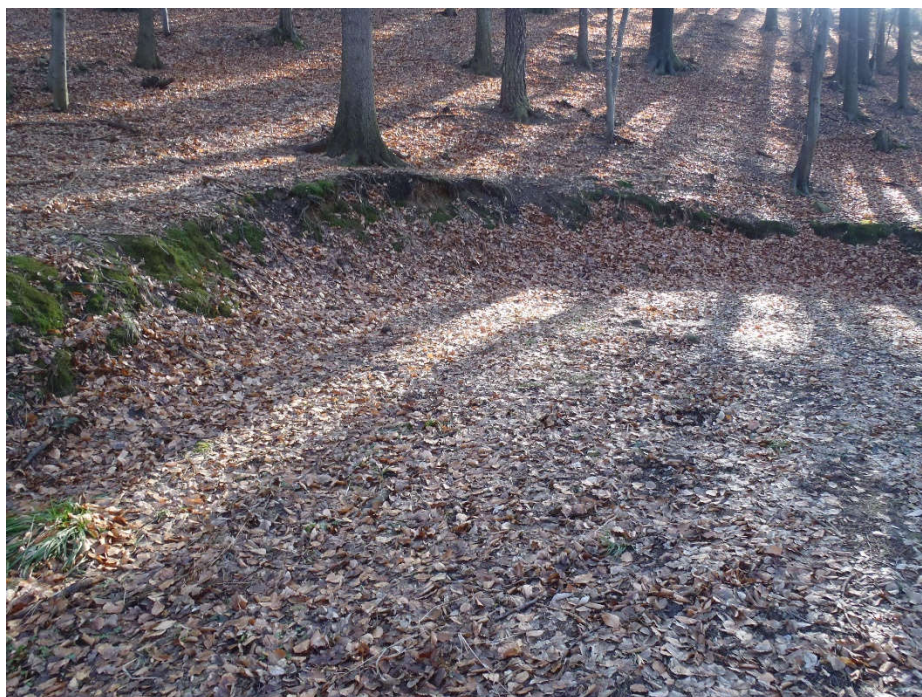
Při rekognoskaci v 3/3019 nebyly zjištěny nové deformace v místě dočasně stabilizovaného sesuvu. Podél lesní cesty byla zjištěna stará odlučná hrana dílčího sesuvu. Čelo sesuvu nese známky pomalých pohybů, s deformovanými stromy. Kategorie **dočasně stabilizovaných** sesuvů.

Foto 1 - Pohled na odlučnou plochu dílčího dočasně stabilizovaného sesuvu

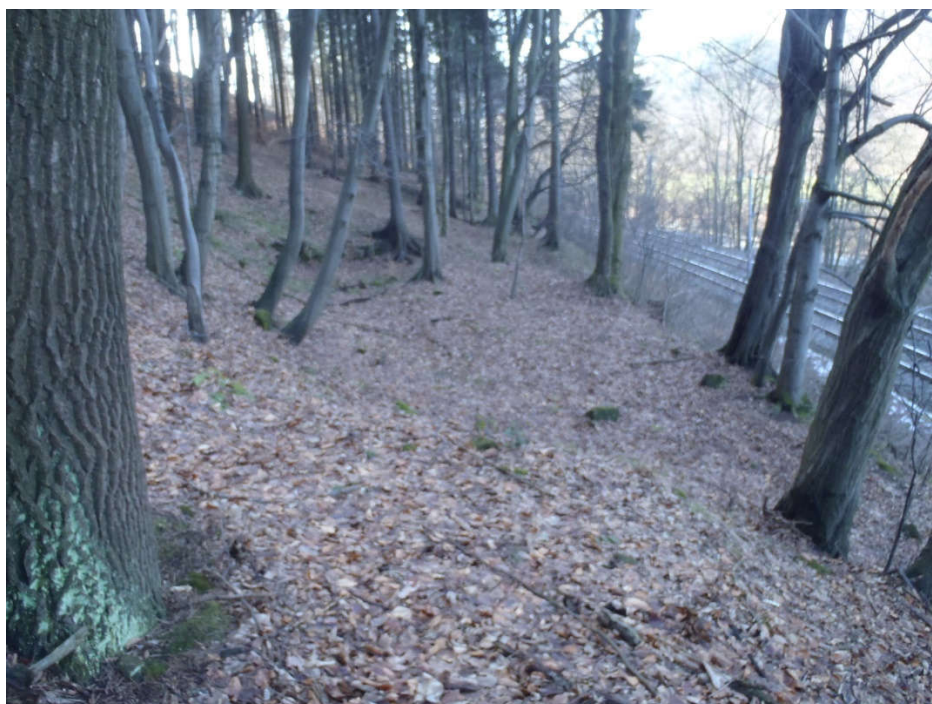
Foto 2 - Pohled na čelo stabilizovaného sesuvu s mírně deformovanými stromy

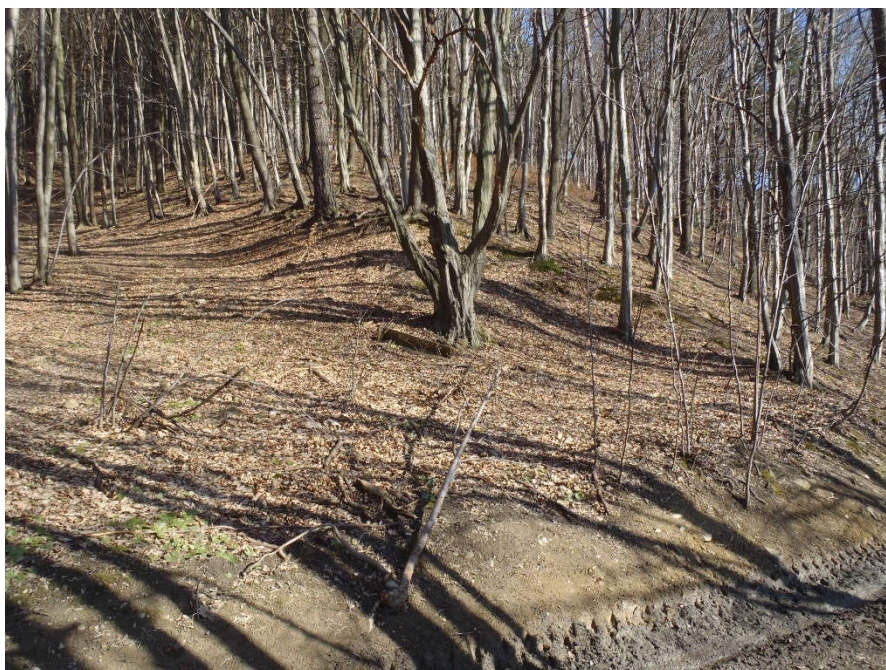
Při rekognoskaci v 3/3019 nebyly zjištěny nové deformace v odlučné oblasti stabilizovaného sesuvu. Rovněž transportní a akumulační oblast sesuvu nejeví známky aktivních pohybů. Čelo sesuvu je sanováno přítěžovací lavicí (foto2). Sesuv je zalesněn, mírně nakloněné stromy svědčí o pomalých pohybech charakteru slézání sutí (viz foto 1). Kategorie **dočasně stabilizovaných sesuvů**.

Foto 1 - Pohled na transportní oblast dočasně stabilizovaného sesuvu č. 16 v místě lesní cesty

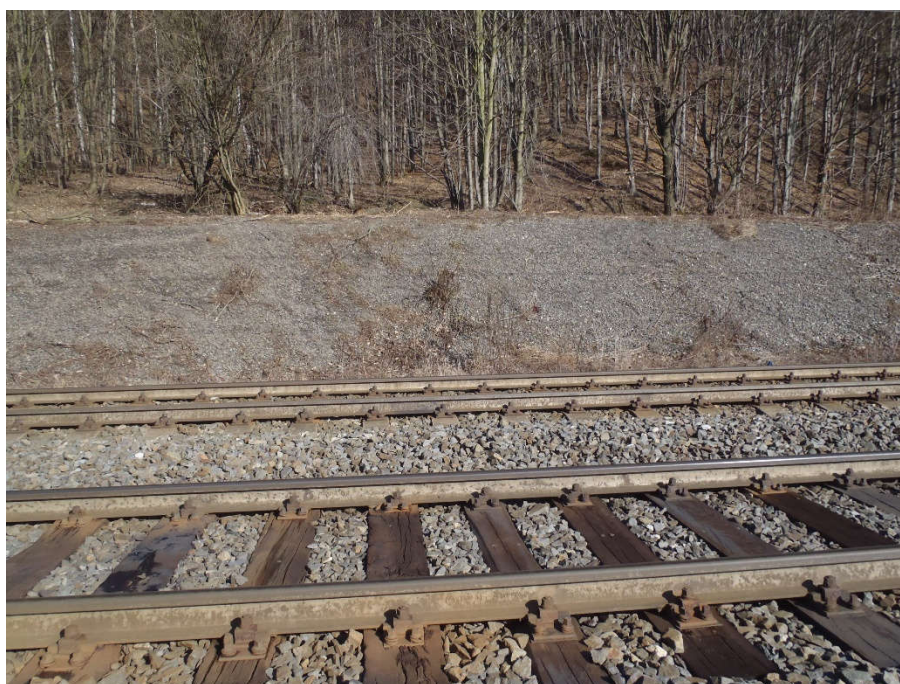
Foto 2 - Přítěžovací lavice v čele stabilizovaného sesuvu č. 16

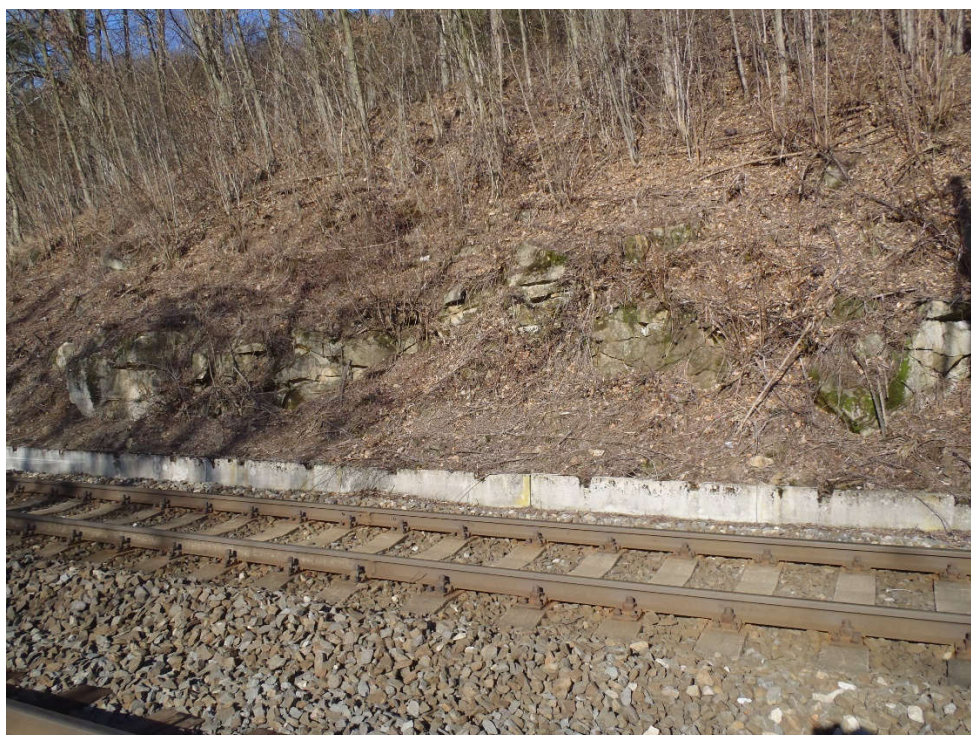
Rozsáhlé sesuvné území v místní části Křivské paseky je jednou z nejkritičtějších oblastí z hlediska vedení železniční trati Hranice – H. Lideč. Na sesuvném svahu se aktivizovalo několik aktivních sesuvů, které v minulosti zasáhly nebo bezprostředně ohrozily trať. V průběhu historie trati bylo nutno několikrát provádět sanační opatření výstavbou opěrných a zárubních zdí, přeložkou 2 koleje, odvodnění čela sesuvů. Nejkritičtější úsek trati se nachází v km 31.4 – 31.7, ve kterém došlo k poslední aktivizaci sesuvů po extrémních srážkách v roce 1997. Zvodnělé čelo sesuvu č.14 se v tomto roce zastavilo těsně nad tratí. Při rekognoskaci v 2/2019 nebyly zjištěny nové deformace v odlučné ani v akumulární oblasti. Sesuv je většinou zalesněn, viditelné jsou nakloněné a padlé stromy, deformace na svahu a akumulace sesutých hmot nad tratí. Vzhledem k expozici svahu nad tratí hrozí potenciální nebezpečí sesutí hmot na trať při jakékoli aktivizaci pohybů (viz foto 1-3). Na sesuvu č. 14 byl po roce 1997 vybudován systém monitorovacích vrtů. Předpokládáme, že monitorovací práce byly po několika letech po roce 1997 ukončeny a monitoring se nyní neprovádí. V ohroženém úseku trati doporučujeme provádět pravidelnou údržbu sanačních prvků a provádět rekognoskaci sesuvného svahu geologem (geotechnikem). Sesuv řadíme do kategorie **aktivních sesuvů**.

Foto 4 - Pohled na čelo sesuvu č. 14 s akumulací hmot nad tratí v km 31.450

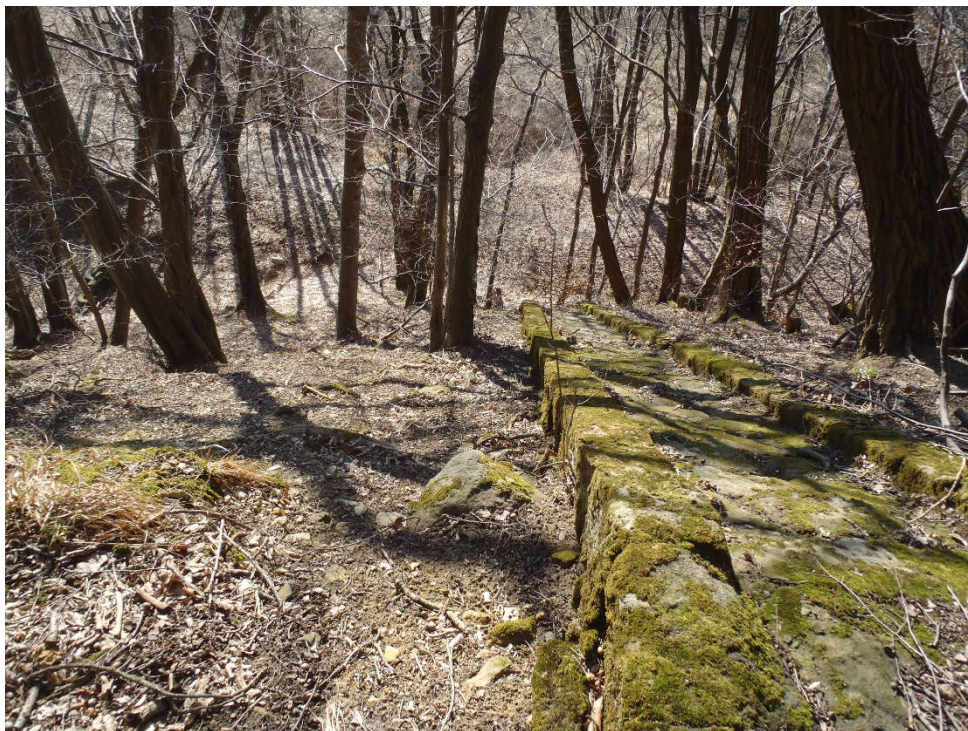
Foto 3 - Odvodnění paty sesuvu č. 11 sběrnými kamennými žlaby

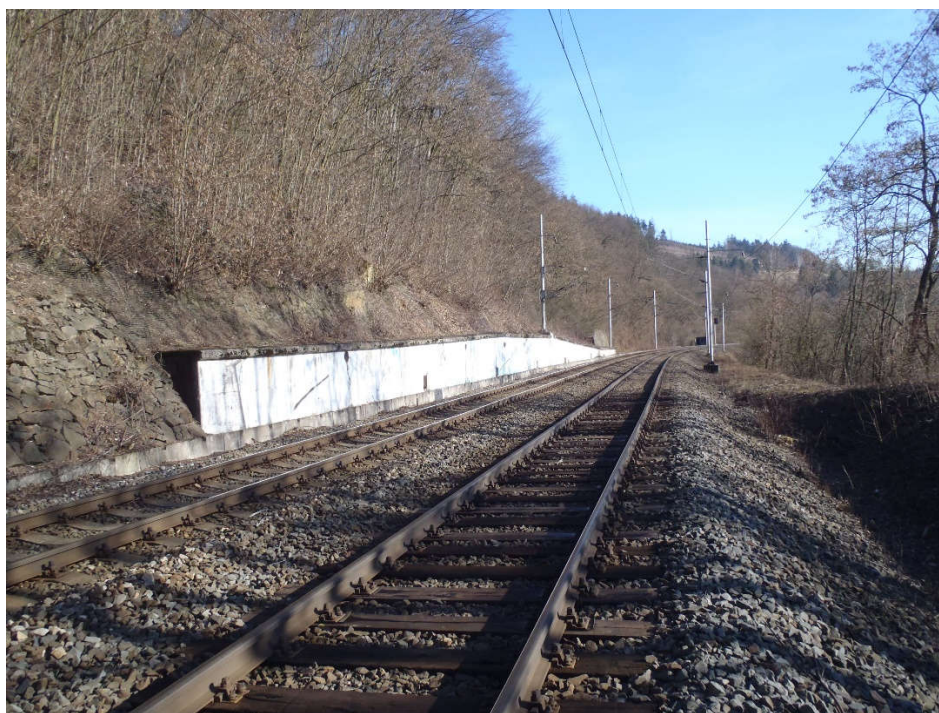
Stabilitní problémy v toto úseku byly i v minulosti při výstavbě jednokolejné trati. Železniční trať je v tomto úseku vedena podél říčního meandru poloměru 250 m, v náspu vysokém 7 – 8 metrů. V dolní části svahu vycházejí na povrch vrstvy pískovců, které byly podchyceny betonovými klenbami (viz foto 2). Na svahu byly v minulosti rovněž zřízeny sběrné kamenné žlaby odvádějící vodu do příkopů podél trati (foto 3) a kamenná zárubní zídka o délce 56 metrů v km 31.600 (foto č.4). Zdvoukolejnění trati v 30.letech si vynutilo směrové úpravy ve vedení železnice, s posunutím částečně do řečiště Bečvy, s opevněním násypového tělesa obkladní zdí. Rozšíření kolejiště bylo provedeno do svahu a v patě svahu byla zřízena opěrná a zárubní zídka v km 31.488-31.558.

Foto 4 - Opěrná a zárubní zídka v km 31.488-31.558

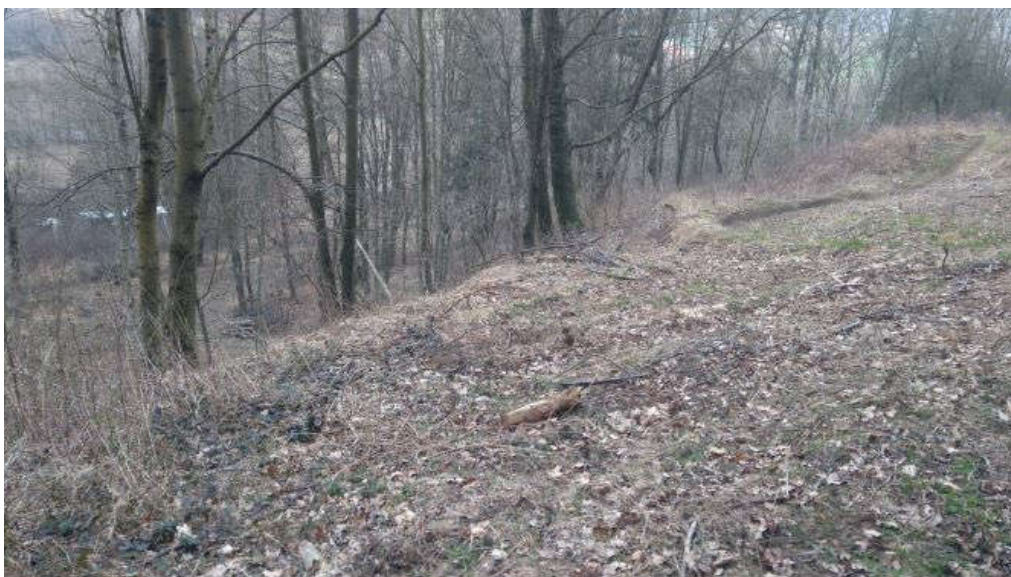
Dočasně stabilizovaný sesuv nad železniční tratí a silnicí č.57, o délce 60 m a šířce 50 m, v lese na svahu se západní expozicí, sklon svahu odečtený z mapy 28-30°.. Odlučná plocha sesuvu o výšce 3 m se vytvořila v odřezu lesní cesty, čelo sesuvu se zastavilo v lese nad silnicí. Odhadovaná výška akumulace v čele sesuvu je cca 10 metrů. Sesuv nebyl sanován a potenciálně ohrožuje především silnici č.57, železniční těleso zatím není ohroženo. V současnosti je **sesuv stabilizovaný** a nehrozí nebezpečí vzniku nových deformací.

Foto 1 - Pohled na odlučnou oblast dočasně stabilizovaného sesuvu č. 19 v odřezu lesní cesty

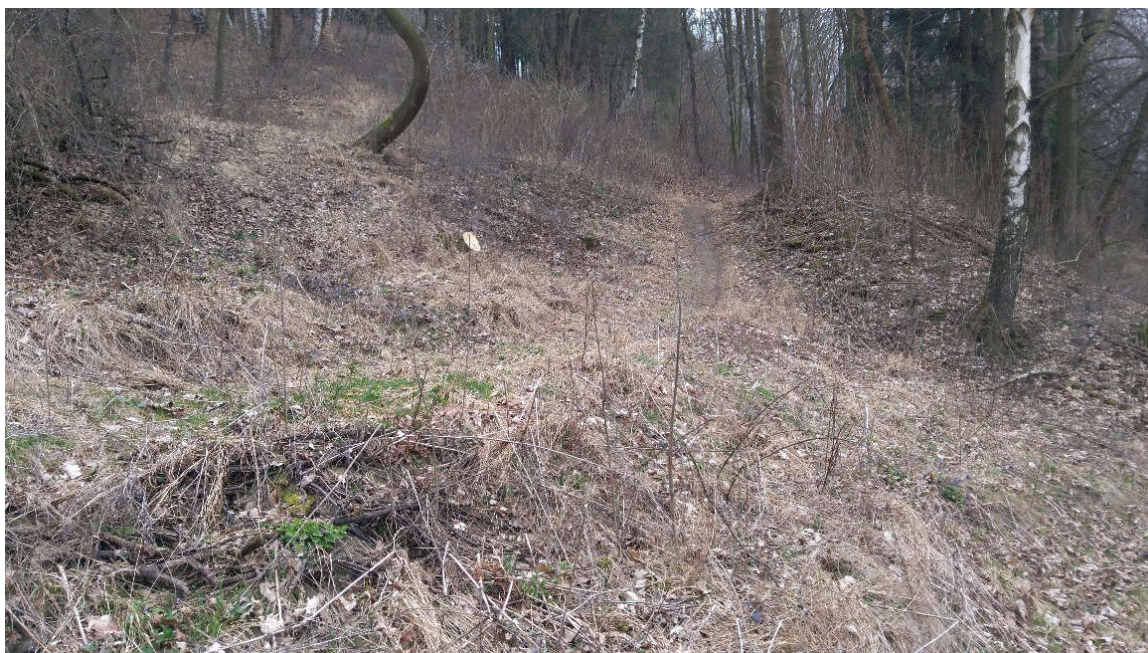
Foto 2 - Akumulační val sesuvu se zastavil v lese nad silnicí

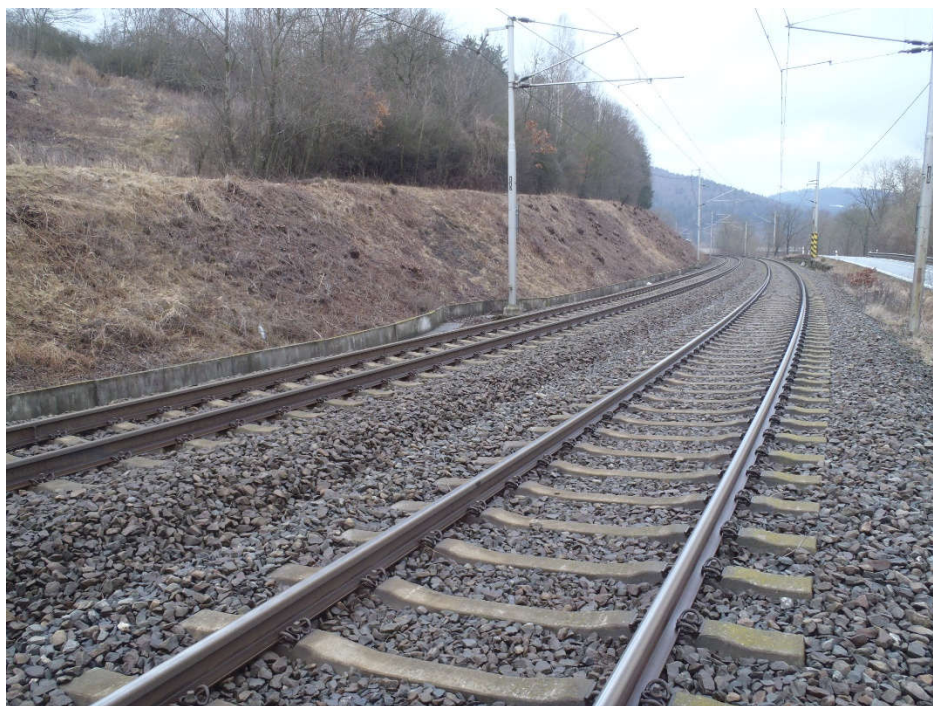
Sesuv, který v minulosti ohrožoval trať v km 38.4 – 38.6 byl sanován. Bylo provedeno odvodnění čela sesuvu a odvodnění podél trati, odřez trati byl vysvahován (přítěžovací lavice na čele sesuvu). V současnosti je **sesuv dočasně stabilizovaný** a nehrozí nebezpečí vzniku nových deformací.

Foto 1 - Pohled na čelo dočasně stabilizovaného sesuvu č. 61 v km 38.4 – 38.3 trati

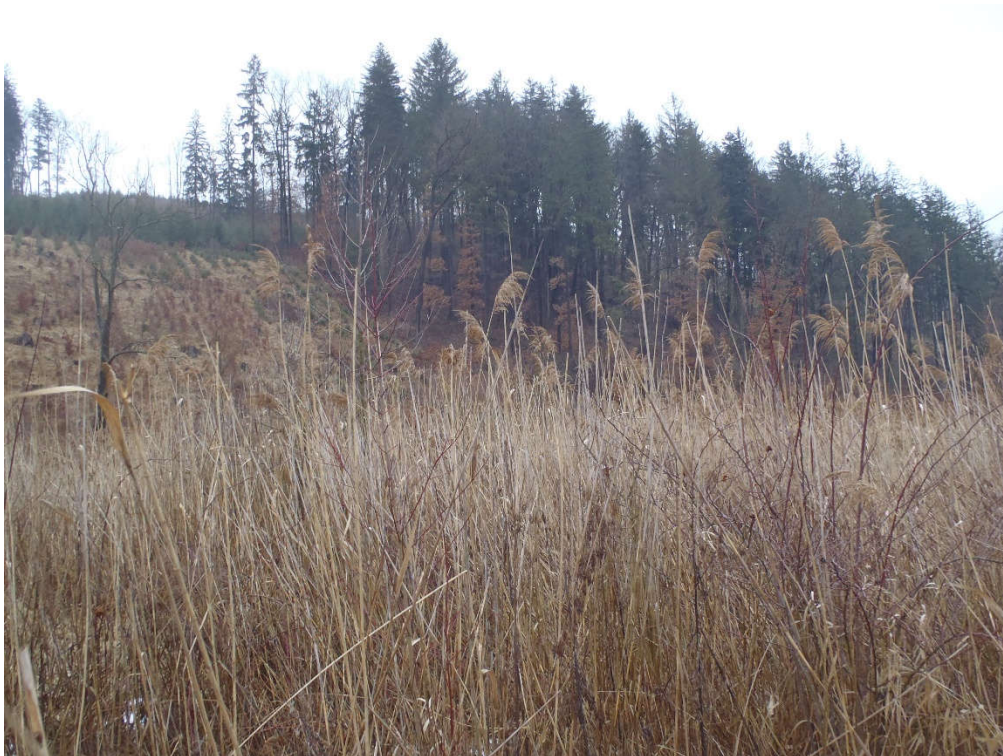
Sesuvné území v dolní části svahu, o celkových rozměrech (320x150 metrů) (šxd). Čelo mělkých svahových deformací zasáhlo v minulosti do údolní nivy až k místní vodoteči a je zamokřeno. Na sesuvném území č. 69 se v minulosti aktivizovalo několik sesuvů menších rozměrů, řádově v metrech, které jsou označené v Geofondu č. 69b, 69c a 69d. Místa těchto aktivních sesuvů již nejsou patrná – svah byl v minulosti zarovnan do figury a je v současnosti zalesněn mladým lesem. Sesuvný svah v km 39.0 – 39.3 nepředstavuje ohrožení pro železniční trať vzhledem k vzdálenosti od tratě, sesuvy včetně dílčích hodnotíme jako **dočasně stabilizované**.

Foto 1 Pohled na dočasně stabilizovaný sesuv č.69 se zvodnělým předpolím a sesuvným svahem osázeným mladými stromky

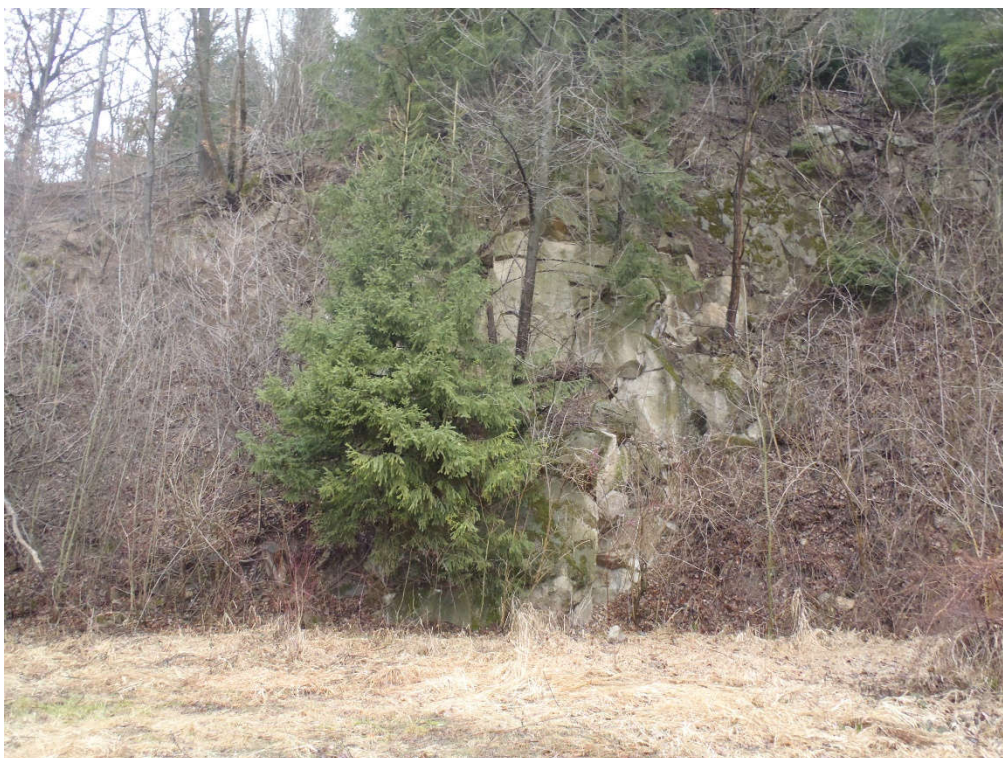
V km 39.0 – 38.8 se ve svahu nachází starý opuštěný lom na pískovec. Ve stěně lomu vycházejí bloky masivního pískovce, středně rozpukaného. Svah nad lomem vykazuje svahové deformace (osypy, slézání sutí) a byl rovněž v minulosti upravován a osázen mladým lesem. V současnosti nejví svah nad tratí ani v tomto úseku stopy aktivizace svahových pohybů. Deformace označená č.6863 nebyla v terénu zjištěna, pravděpodobně bylo území v tomto místě zarovnáno a osázeno mladým lesem.

Foto 2 Pohled na opuštěný starý lom nad tratí s výchozy pískovců. Sesuvný terén nad lomem byl osázen stromky a nejeví znaky svahových deformací

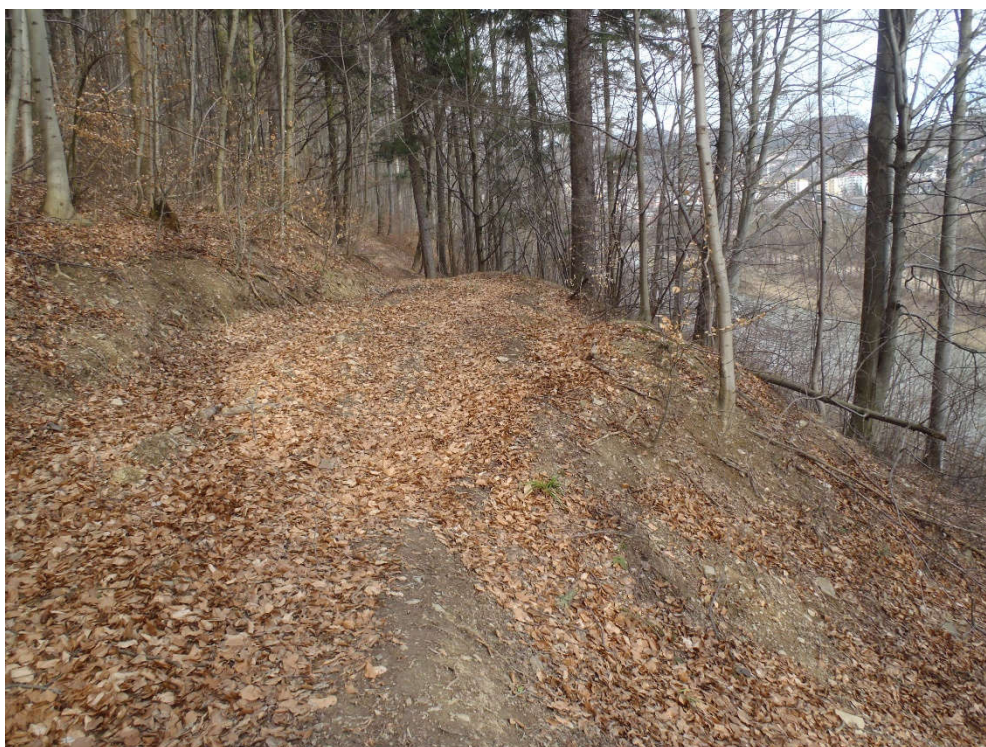
Popis aktuálního stavu: odlučná oblast nezřetelná, porušená lesní cesta, možnost ohrožení trati při aktivizaci pohybů, **sesuv aktivní**

Foto 2 Akumulační oblast aktivního sesuvu č.73e s čelem které postoupilo až k drážnímu tělesu

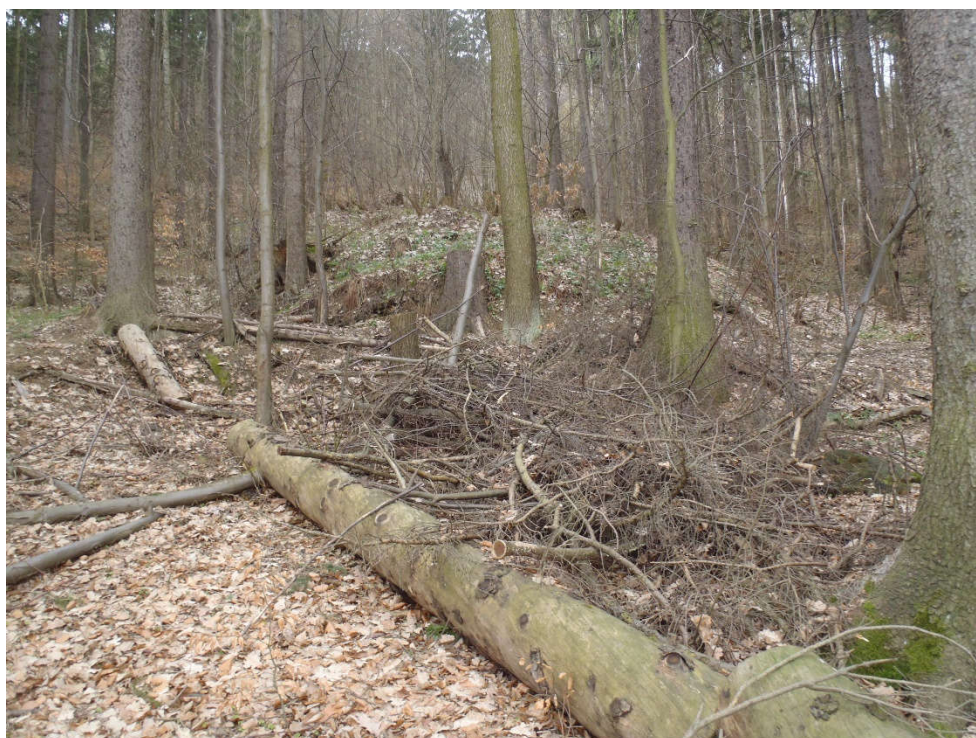
Popis aktuálního stavu: odlučná oblast nezřetelná, v čele šířka sesuvu 10 m, porušená je lesní cesta, možnost ohrožení trati při aktivizaci pohybů, **sesuv aktivní**

Foto 4 Čelo aktivního sesuvu 78g o výšce 2 metry, které přerušilo lesní cestu a zastavilo se v lese nad tratí

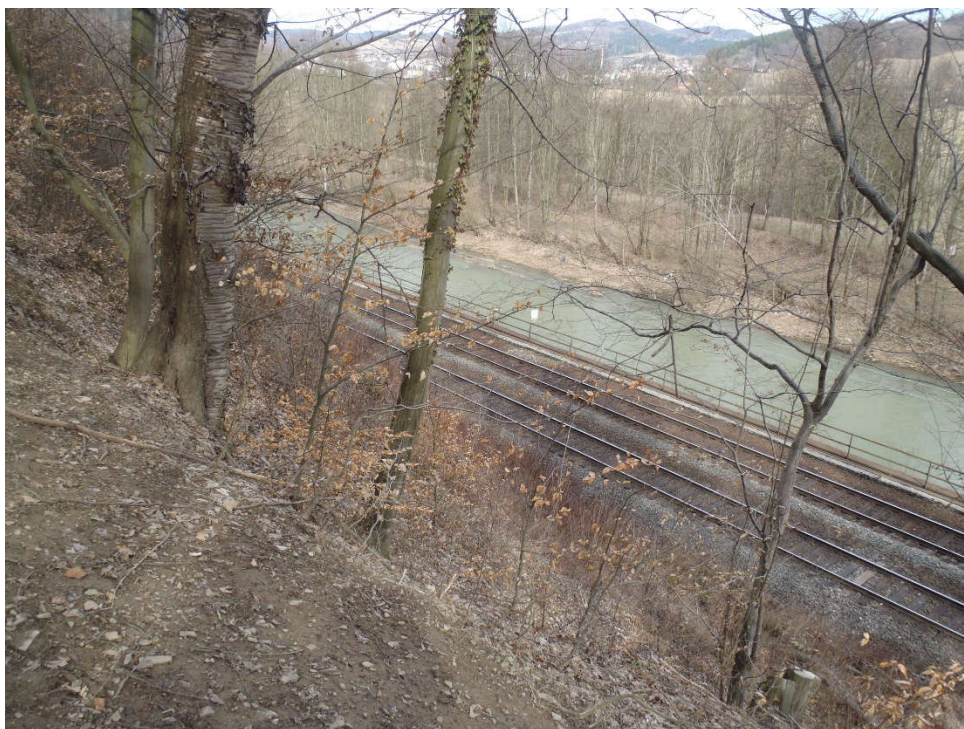
Popis aktuálního stavu: odlučná oblast nezřetelná, porušená lesní cesta je vedena na čele sesuvu, sesuv je nadále aktivní s čelem postupujícím směrem k trati, potenciální možnost ohrožení trati v km 35.600 - 35.700, **sesuv aktivní**

Foto 5 Čelo aktivního sesuvu 78g o výšce cca 2 metry, které přerušilo lesní cestu

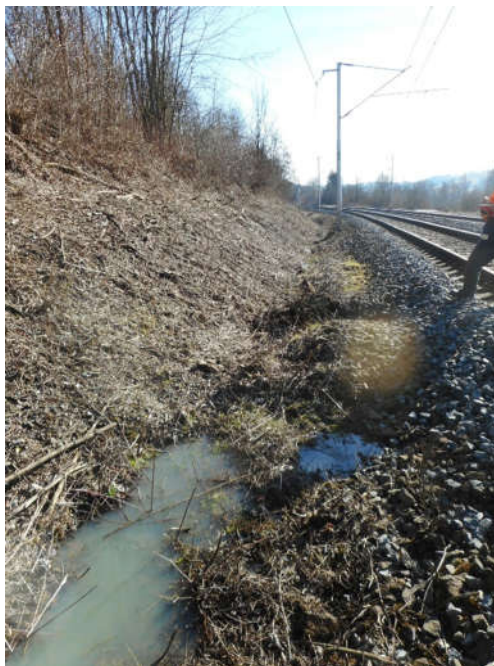
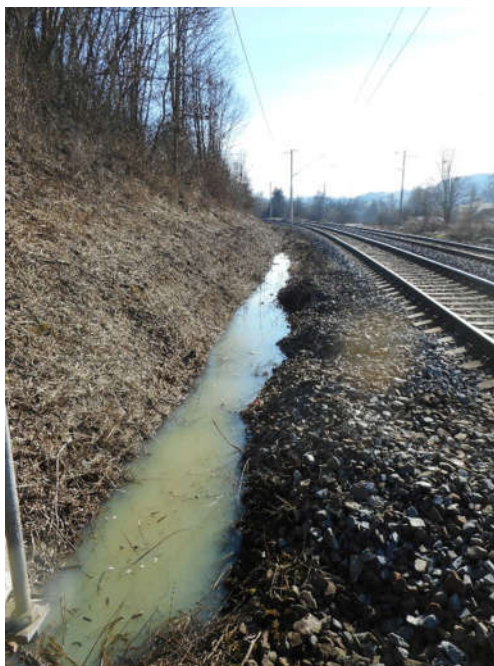
V km 33.550 -33.625 bylo při rekognoskaci zjištěno **nefunkční odvodnění** 1. koleje - v celém úseku na straně odřezu stála voda. Doporučujeme neprodleně provést odvodnění tohoto úseku.

Foto 1-2 Nefunkční odvodnění v odřezu trati v km 33.550 – 33.625

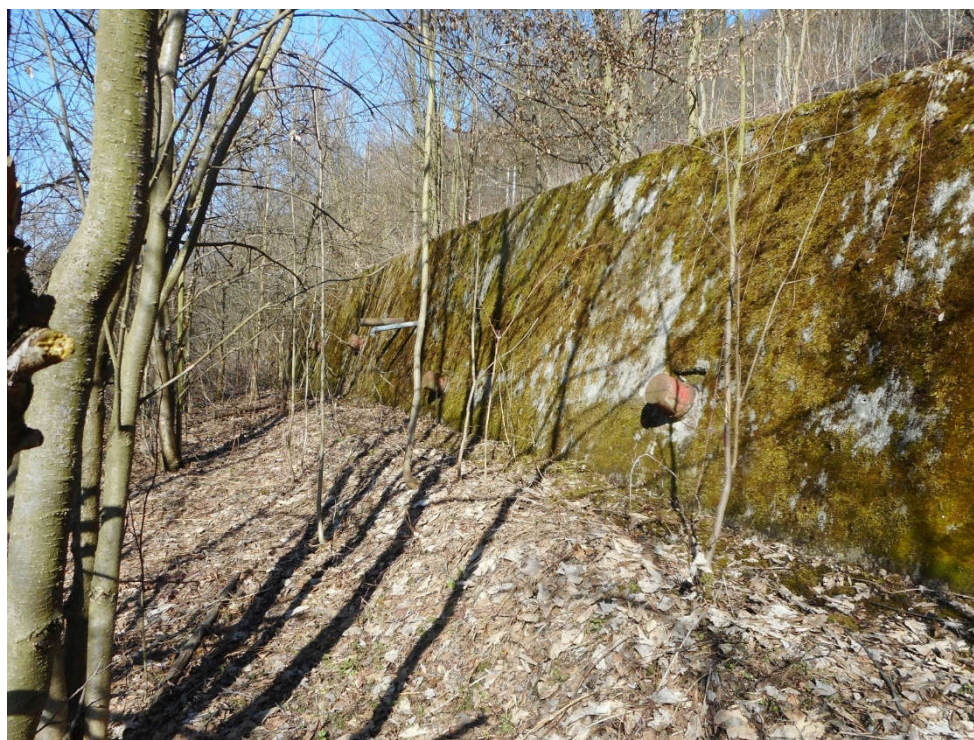
Sesuvný svah označený č. 73 v současnosti nevykazuje sesuvnou aktivitu. V minulosti byla pata sesuvného území zabezpečena v km 31.400 – 31.700 (svah nad hřištěm a nárazový břeh Senice) opěrnou kotvenou zdí s odvodněním, která zajišťuje stabilitu drážního tělesa, včetně vysokého železničního náspu. V km 31.500 – 31.600 se nad tratí nachází stabilizovaný sesuv, který v minulosti zasáhl až k trati a projevuje se deformacemi na terénu a deformovanými stromy. V tomto úseku došlo i k porušení násypového tělesa. Následně proběhla sanace náspu trati (viz foto 2). Celé sesuvné území bylo stabilizováno opěrnou zdí s odvodněním paty svahu a odřezu trati (foto 1). Na konci opěrné zdi v km 31.700 – 31.800 je pata svahu potenciálně ohrožena erozí potoka Senice, ale sesuvné území nenese stopy aktivních pohybů. V severní části území evidovaný fosilní sesuv č. 73e nebyl zjištěn. Sesuvné území č. 73 zařazujeme do kategorie **dočasně stabilizovaných sesuvů**, bez bezprostředního ohrožení železnice v tomto úseku.

Foto 1 Sesuvné území č.73 a železniční trať je v km 31.400 – 31.700 zabezpečena kotvenou opěrnou zdí s odvodněním
