Studie proveditelnosti trati

Horní Lideč st.hr. – Hranice na Moravě

A.1.6 Geologická rešerše

Název zprávy: **Závěrečná zpráva - geologická rešerše**

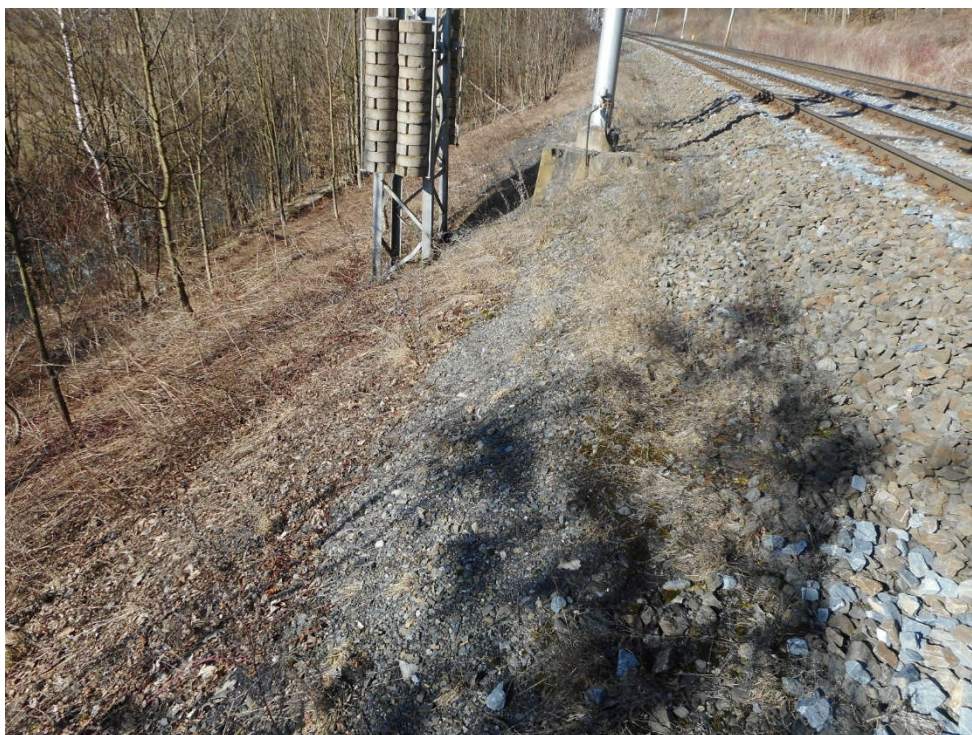
Foto 2 V km 31.5-31.6 proběhla v minulosti stabilizace porušeného náspu. Násep nad opěrnou zdí ani odřez železniční trati nejeví v současnosti známky nestability.

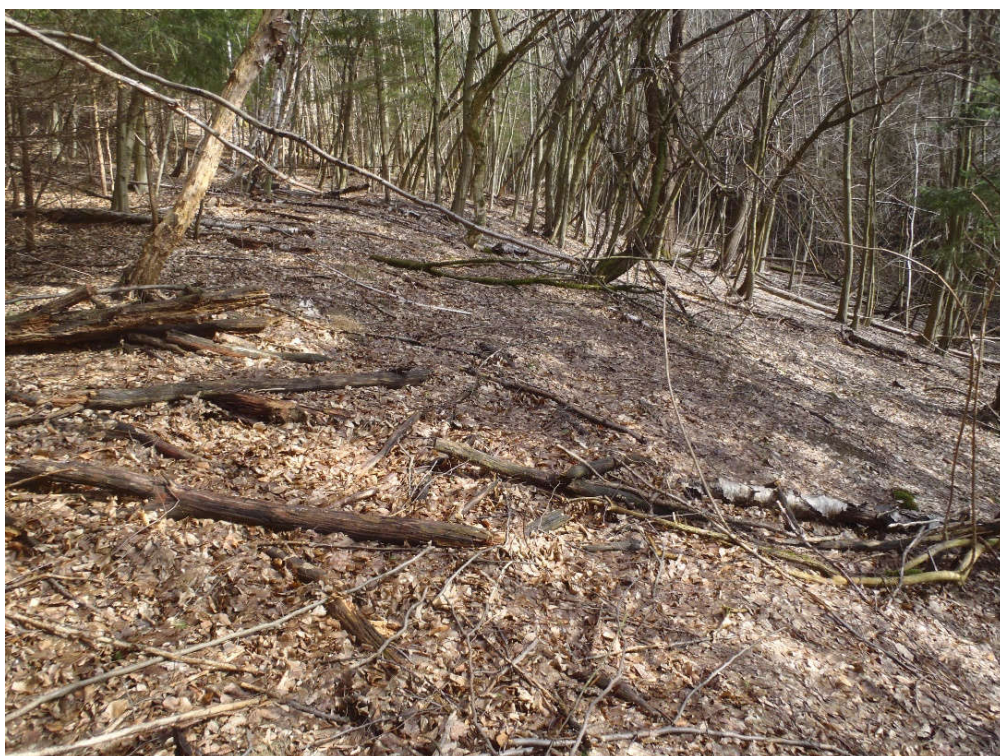
Foto 1 Starší dočasně stabilizovaný sesuv č. 33 vykazuje v horní a střední části mírné deformace (slézání suti)

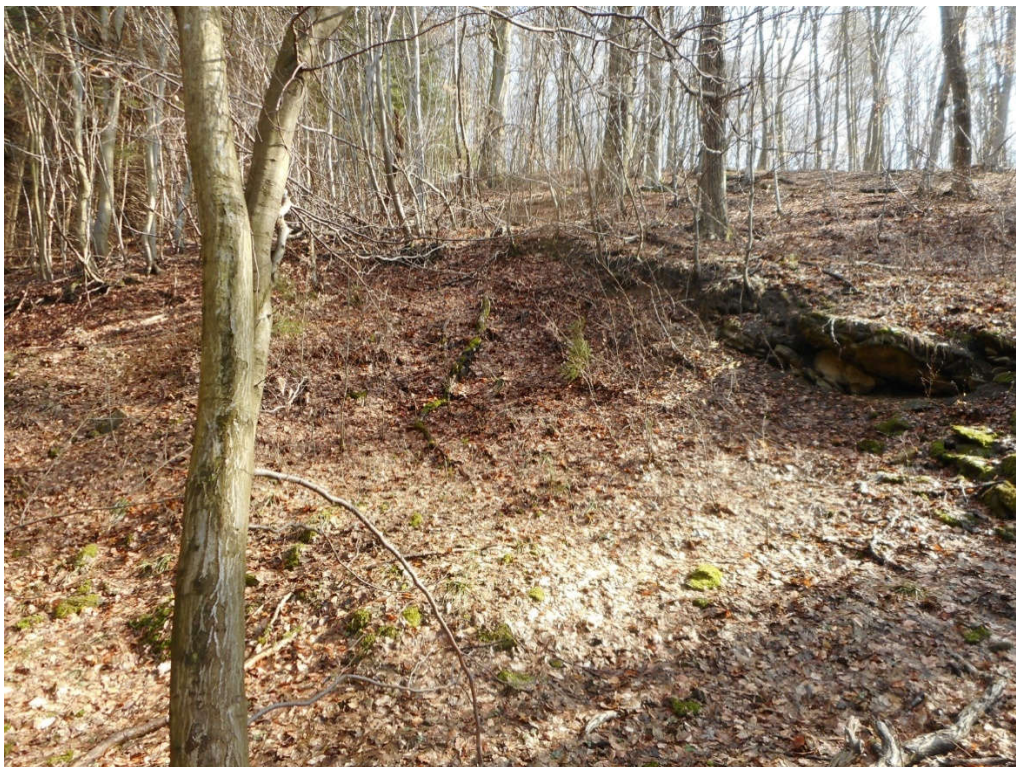
Aktivní proudový sesuv označený č.33a se vytvořil na tělese staršího stabilizovaného sesuvu č. 33. V porovnání s původní dokumentací sesuvu se sesuv propagoval výše směrem do svahu, kde je patrna zřetelná odlučná stěna o šířce 150 metrů a výšce až 10 metrů, místy aktivní, na které lokálně vycházejí na povrch lavice pískovců. O aktivitě sesuvu svědčí padlé a nakloněné stromy v odlučné oblasti, nerovný a boulovitý terén a zamokření sesuvu. Ve střední a dolní části akumulace je provedeno odvodnění akumulace sesuvu studnami a odvodňovacími rýhami. Kategorie **dočasně stabilizovaný č. 33, aktivní č.33a**. Oba sesuvy netvoří vzhledem k vzdálenosti od trati a odvodnění čela sesuvů bezprostřední nebezpečí pro trať, ohrožen je rodinný dům v dolní části sesuvu.

Foto 2 Odlučná oblast aktivního sesuvu označená v dokumentaci Geofondu č. 33a

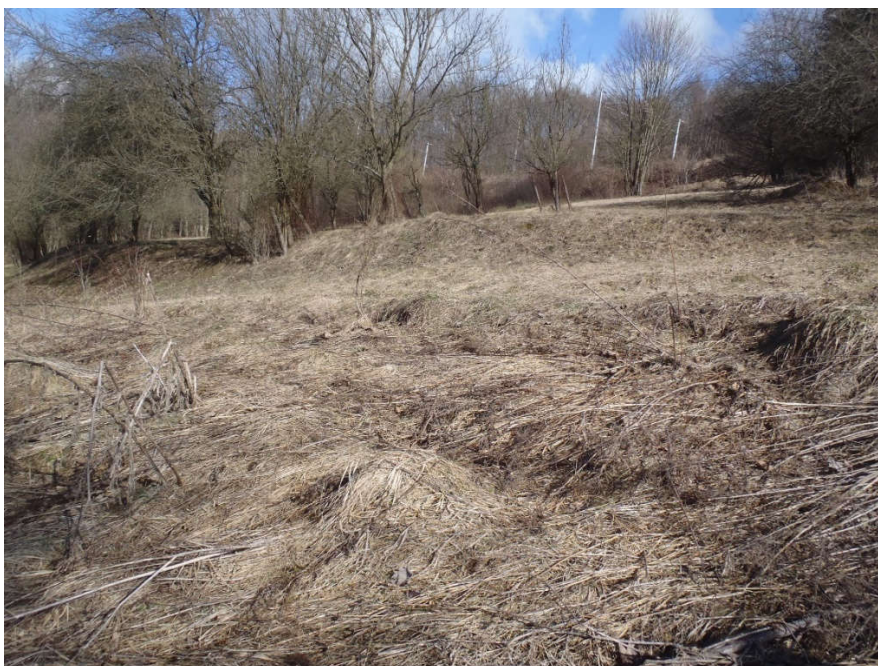
V km 25.6 trati byl evidován pod ev. č. **107** v Geofondu aktivní sesuv. Rozměry 50 x 100 metrů. Sesuv byl v minulosti sanován, nyní sesuv klasifikujeme jako **dočasně stabilizovaný**.

Foto 1 Dočasně stabilizovaný sesuv pod tratí v km 25.400 – 25.600

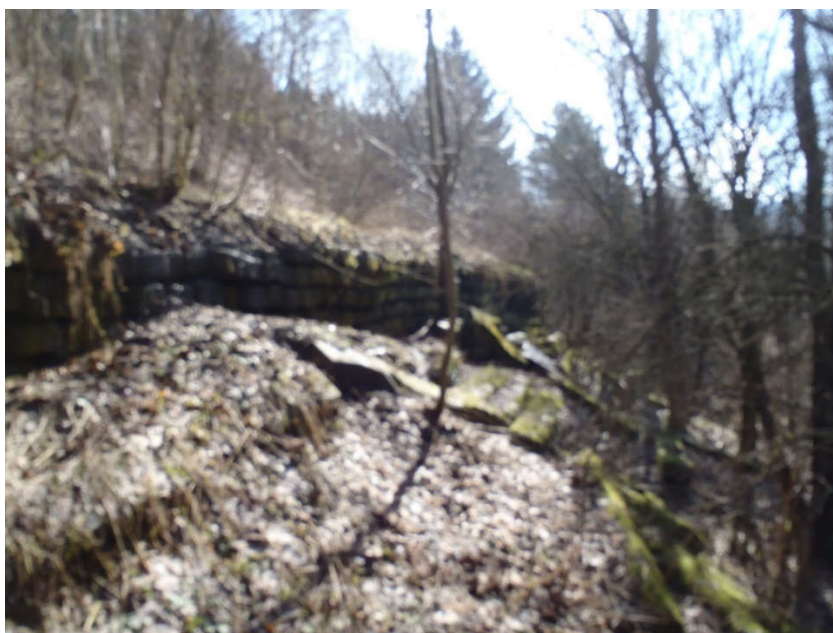
V km 25.290 – 25.320 došlo v minulosti k porušení stability náspu železniční trati, evidován je aktivní sesuv č. **108**. V daném úseku proběhla sanace náspu dřevěnými pražci, larsenovou stěnou a zasypáním odlučné hrany kamenivem. Nyní bez nových deformací, převod do kategorie **dočasně stabilizovaných sesuvů**.

Foto 2 Dočasně stabilizovaný sesuv na železničním náspu pod tratí v km 25.300

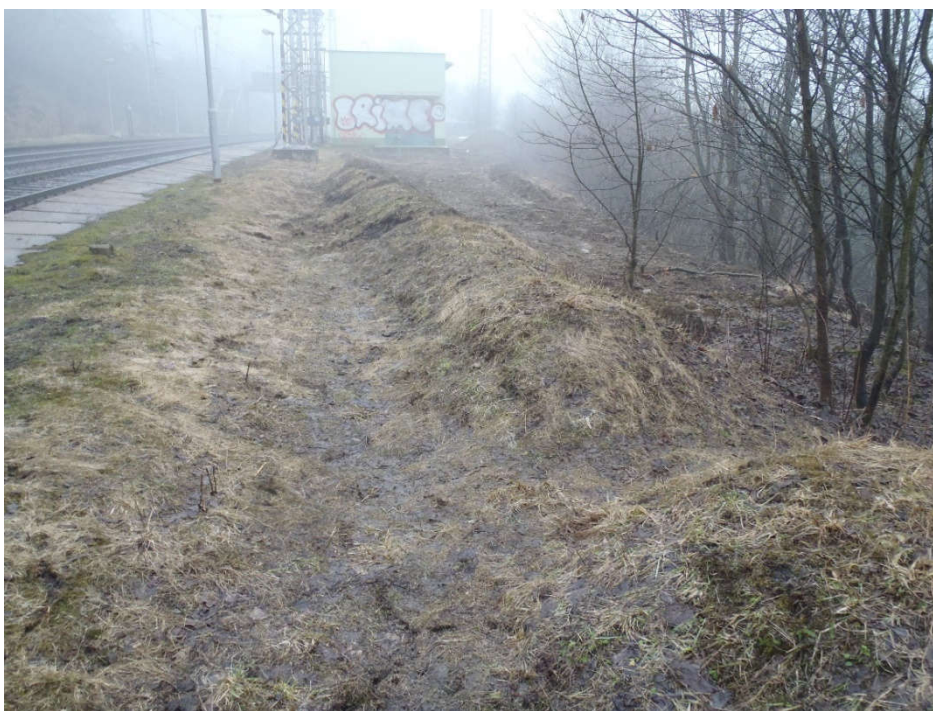
Těleso trati je v úseku km 24.0 – 24.3 vedeno na vysokém náspu, který je sice staršího data, ale v současnosti je násep nestabilní. Příčinami deformací může být kombinace několika faktorů, především v minulosti nefunkčního odvodnění odřezu, materiálové složení náspu a situování násypového tělesa a odřezu trati na patě dočasně stabilizovaných sesuvů. Deformace náspu se projevují zejména v úseku km 24.030 – 24.080, kde se tvoří odlučné trhliny a násep hrozí dalším porušením, zvláště na straně 1. koleje. V současnosti probíhají zemní práce, spojené s utěsněním trhlin a vysvahováním náspu v prostoru zastávky Lidečko a objektu SŽDC. Nutno upozornit, že v prostoru nestabilního náspu hrozí další pokračování pohybů, proto doporučujeme provedení geotechnického průzkumu, který by stanovil

příčiny deformací, monitoroval by aktivitu a byl by podkladem pro projekt sanace náspu. Celkově lze označit úsek trati v okolí zastávky Lidečko za **kritický**. V současnosti se násep deformuje a může ujíždět směrem k silnici č.57, tvoří se odlučné trhliny o šířce do 1 cm, které vedou až nástupové rampě u 1. koleje.

Foto 2 Pohled na porušený násep s valem a deformacemi na straně 1. koleje

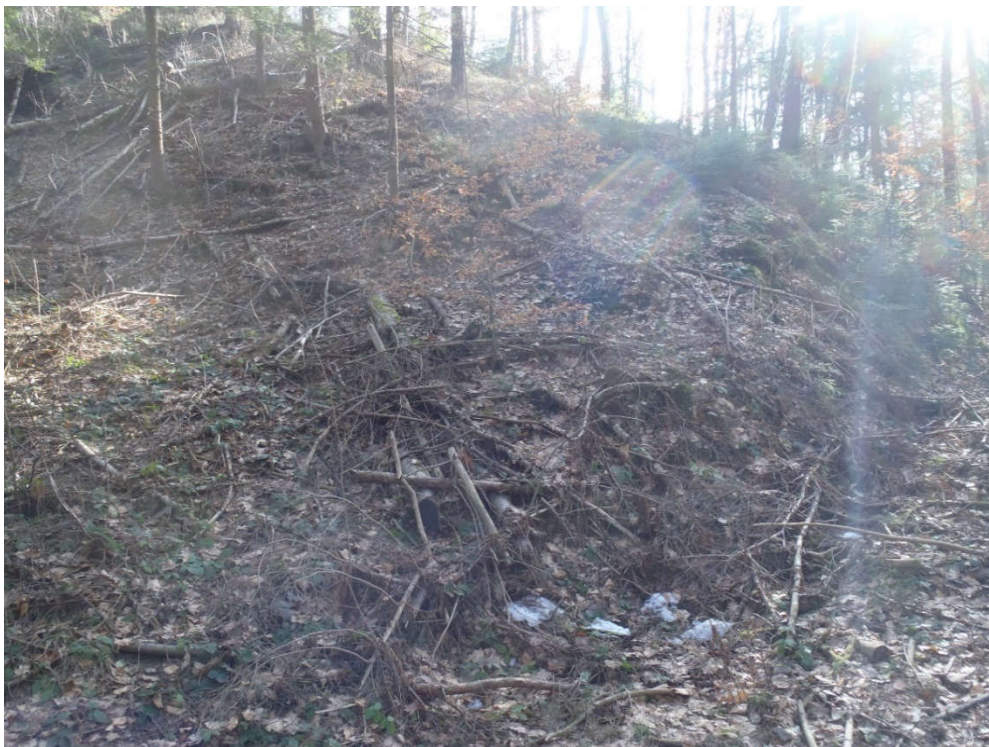
Foto 2 – Akumulační val aktivního sesuvu č.4b postupuje směrem k trati

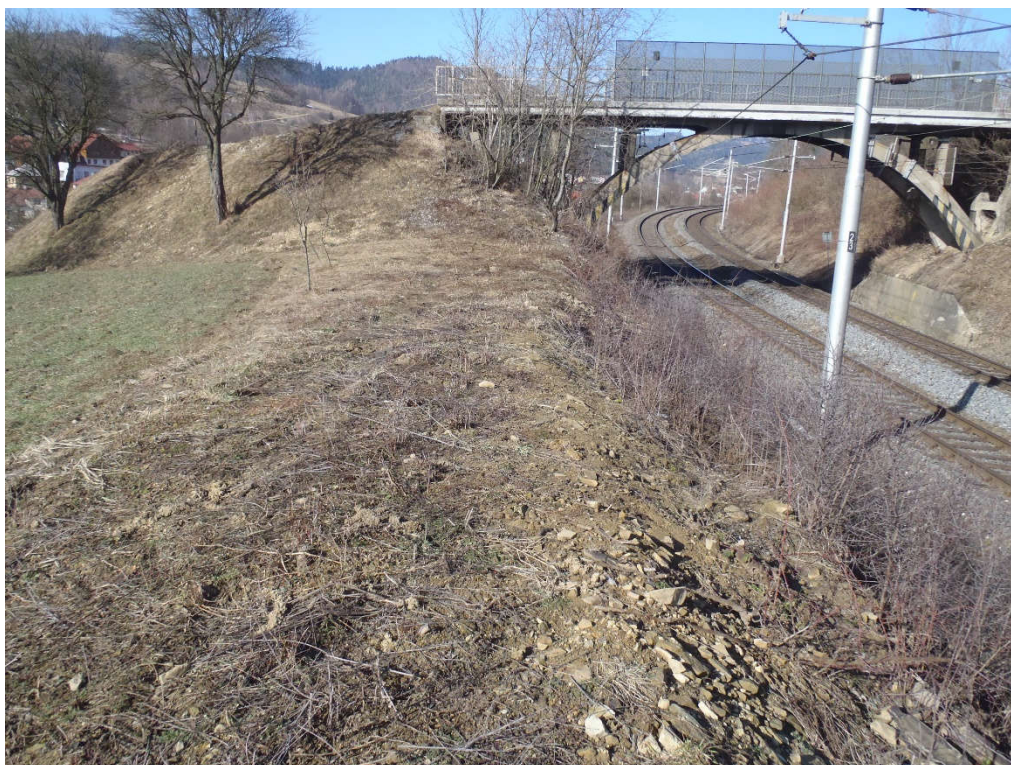
Čelo rozsáhlého starého stabilizovaného sesuvu zasahuje v šířce 100 metrů k zářezu trati. Ve svahu jsou patrné terénní úpravy proti sesouvání (terénní stupně se stromy). Staré akumulací valy pokračují dále až do údolní nivy k rodinným domkům (deformace terénu a stromů). V okolí přechodu přes trať jsou patrné sanační úpravy terénu (svahování) jak v místě násypu cesty, tak v zářezu trati. Funkční je povrchové odvodnění srážkové vody a vody přitékající ze svahu a po cestě do odvodnění u koleje. Nové deformace v okolí lávky nebyly zjištěny, proto sesuv řadíme mezi **dočasně stabilizované sesuvy**.

Foto 1 – Pohled na zářez v okolí mostu s terénními úpravami

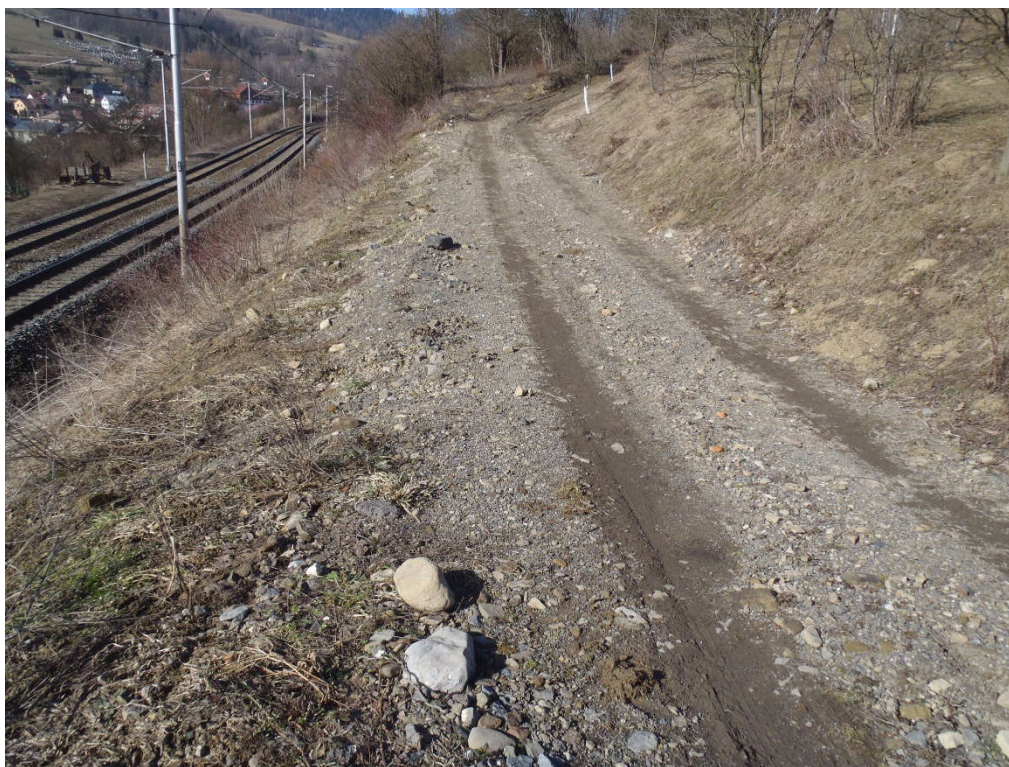
V km 20.3 trati došlo v nedávné minulosti k sesuvu v odřezu trati a porušení polní cesty v úseku cca 50 metrů. Patrna je provedená sanace sesuvu navážkou šterku, vysvahováním odřezu a opravou cesty. Svah a odřez trati v současnosti nevykazují známky nestability.

Foto 1 – Pohled na sanovaný úsek cestu nad trati v km 20.3 v délce 50 metrů

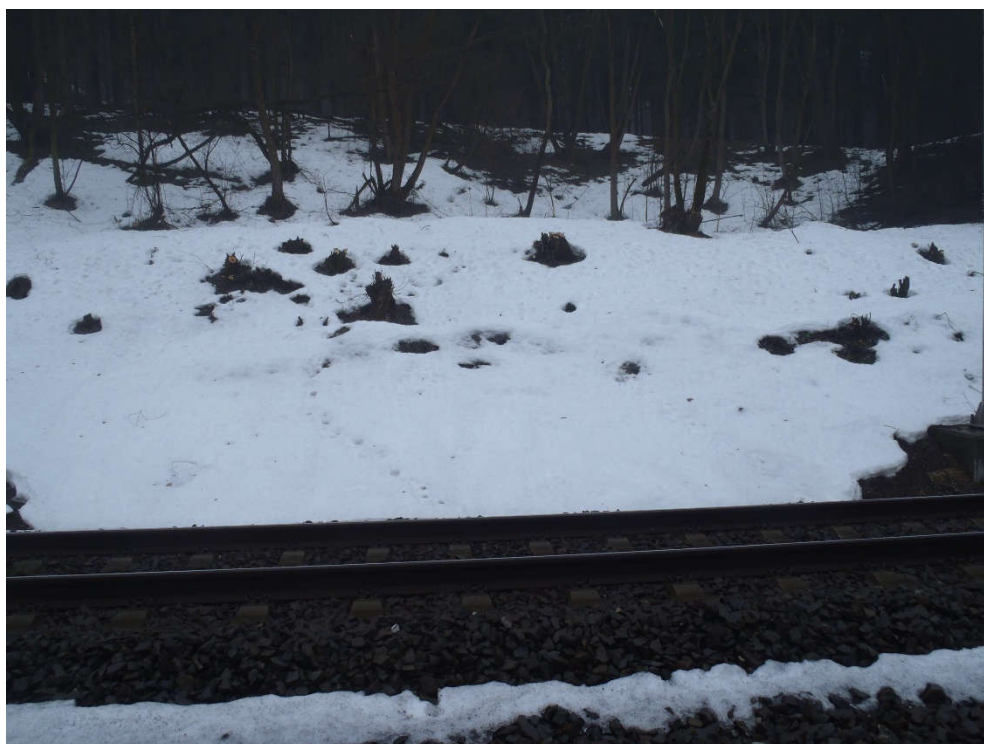
Stupeň aktivity: **dočasně uklidněný**

Postižené objekty: železniční trať, bez aktuálního nebezpečí

Foto 1 Dočasně stabilizovaný sesuv v odřezu trati v km 25.700-25.730

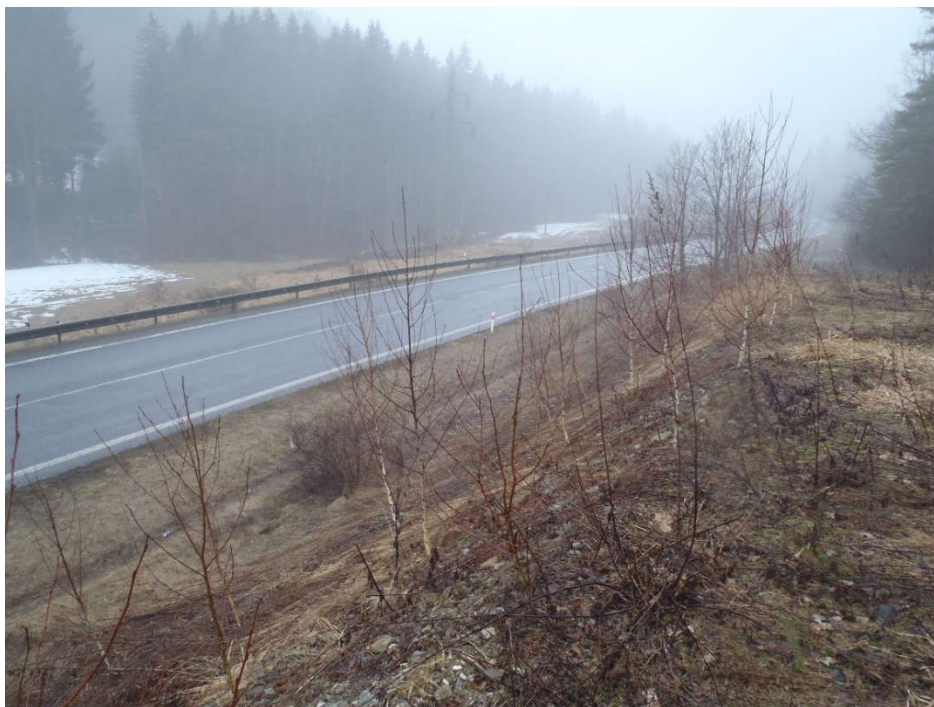
Aktivní sesuv, široký 180 m, dlouhý 300 m, zasahuje do dolní části svahu k silnici Střelná – H. Lideč. V okolí aktivního sesuvu 53a je evidováno několik dočasně stabilizovaných sesuvů označených č. 6, 53, 53a, 53c, 54 a 55. Sesuv ohrožuje silnici Střelná – H. Lideč. Starý sesuvný splaz v minulosti zasáhl až ke korytu Střelenky. Při stavbě silnice došlo ke stabilizaci čel těchto sesuvů – terénní úpravy s mohutnou přitěžovací lavicí pod lesem. Čelo sesuvu vykazuje mírné známky aktivity, na silnici nejsou patrné nové deformace. Železniční trať není vzhledem k pozici sesuvu na protisvahu v ohrožení.

Foto 1 – Pohled na přitěžovací lavici na čele aktivního sesuvu č. 53b
