**REKONSTRUKCE NÁSTUPIŠŤ A ZŘÍZENÍ
BEZBARIÉROVÝCH PŘÍSTUPŮ V ŽST. POŘÍČANY**

Za účelem zjištění stavebně technického stavu byl v červenci 2016 proveden stavebně technický průzkum se zaměřením na kotvení a základy sloupů zastřešení ostrovních nástupišť a hodnocení korozního stavu ocelových konstrukcí zastřešení nástupišť v ŽST Poříčany. Následně v srpnu 2016 byl proveden doplňkový průzkum základů sloupů zastřešení na ostrovních nástupištech.

Zpráva obsahuje výsledky stavebně technického průzkumu základu návěstidla, základů sloupů trakčního vedení, kotvení a základů sloupů zastřešení nástupišť a hodnocení korozního stavu ocelových konstrukcí zastřešení nástupišť v ŽST Poříčany, a to v rámci projektu *Rekonstrukce nástupišť a zřízení bezbariérových přístupů v ŽST Poříčany*.

Zpráva obsahuje výsledky doplňkového stavebně technického průzkumu základů sloupů zastřešení 2. a 3. nástupiště, a to v rámci projektu *Rekonstrukce nástupišť a zřízení bezbariérových přístupů v ŽST Poříčany*.

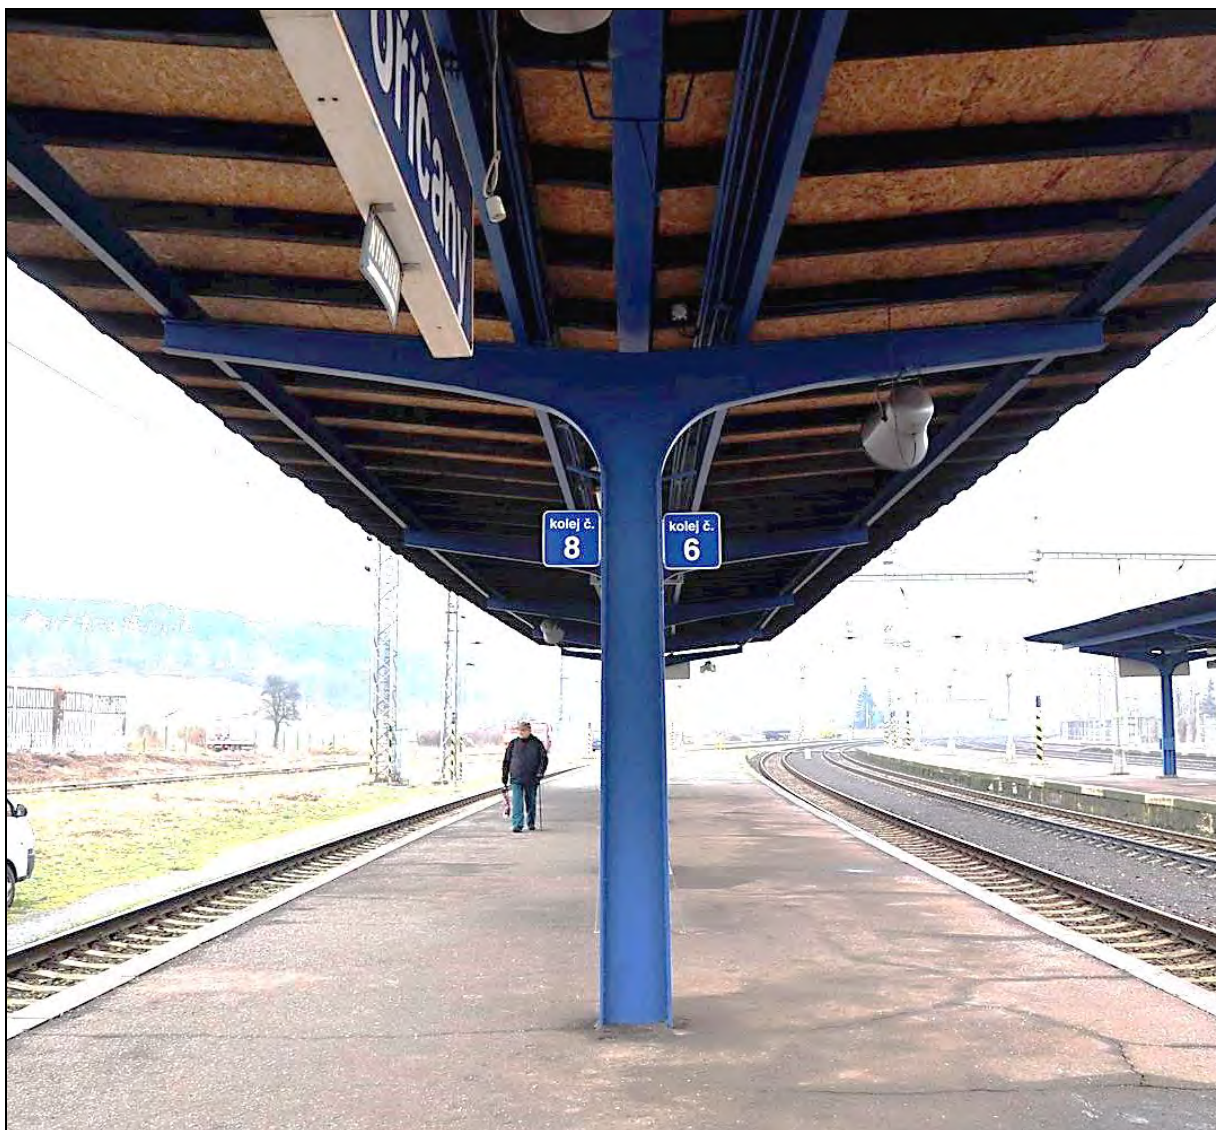
- Patní kotvení sloupů je zasaženo korozí s velmi variabilní intenzitou od povrchové až o velmi silnou s významným oslabením tloušťky plechů. Jejich životnost je tedy nutno považovat za ukončenou a je nutné je nahradit.

Obr. 34: Sloupy zastřešení nástupišť, kotvení sloupů; typický sloup zastřešení nástupiště

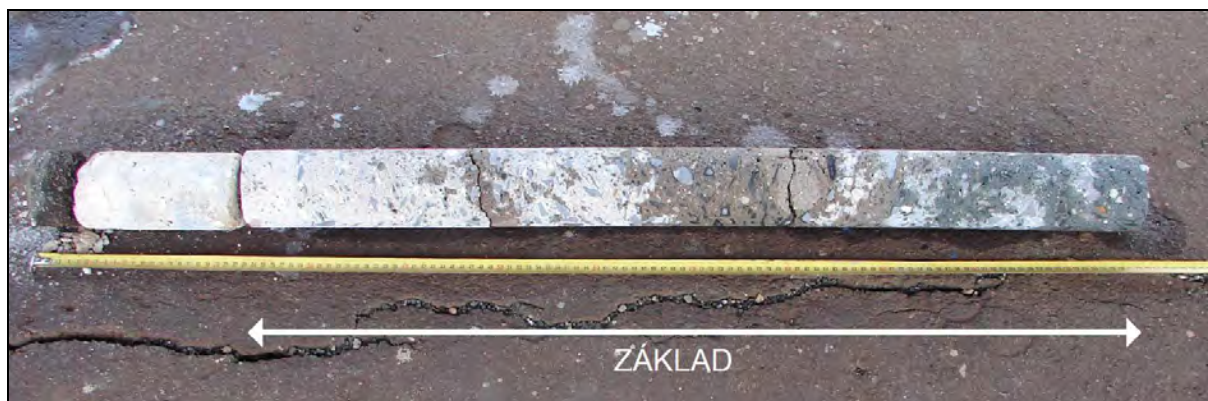
Vývrt (sloup)	2. NÁSTUPIŠTĚ Struktura betonu základů a popis jádrových vývrtů
1 (2)	<p>Mírně převládá podíl DTK nad HDK. Max. rozměr zrna HDK = 34 mm. Struktura betonu místy hutná, místy pórovitá. Beton místy vykazuje větší množství makropórů Ø 1 - 3 mm. <u>Popis vývrtu:</u> Průměr: cca 83 mm, celková délka: cca 960 mm (beton základu). Vývrt se při odběru rozdělil na 3 části délek cca 240; 330; 390 mm. Vývrt nevykazuje viditelné poškození trhlinami; vývrtem nebyla zastižena výztuž.</p>
2 (11)	<p>Převládá podíl DTK nad HDK. Max. rozměr zrna HDK = 30 mm. Struktura betonu pórovitá. Beton vykazuje větší množství makropórů Ø 1 - 3 mm. <u>Popis vývrtu:</u> Průměr: cca 83 mm, celková délka: cca 930 mm (beton základu). Vývrt se při odběru rozdělil na 4 části délek cca 120; 230; 200; 380 mm. Vývrt nevykazuje viditelné poškození trhlinami; vývrtem nebyla zastižena výztuž. V hl. 560 mm pod horním lícem základu zastižena roura vyplněná cementovou maltou.</p>

Foto 1: 2. nástupiště, základ sloupu 2; jádrový vývrt po odběru

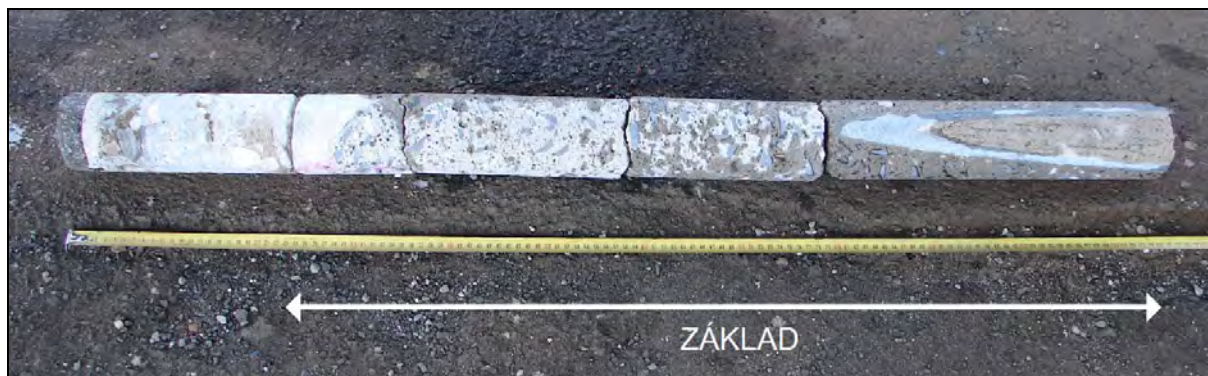
Foto 2: 2. nástupiště, základ sloupu 11; jádrový vývrt po odběru

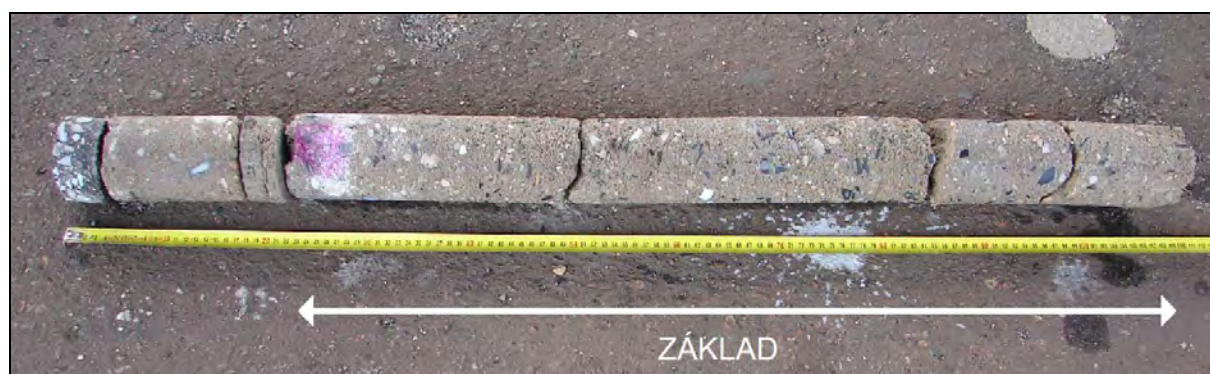
Vývrt (sloup)	3. NÁSTUPIŠTĚ Struktura betonu základů a popis jádrových vývrtů
3 (13)	<p>Převládá podíl DTK nad HTK+HDK. Max. rozměr zrna HTK = 19 mm; HDK = 30 mm. Struktura betonu silně pórovitá. Beton vykazuje známky nízkého obsahu cementu. Beton místy vykazuje velké množství pórů Ø 0,1 - 0,5 mm.</p> <p><u>Popis vývrtu:</u> Průměr: cca 83 mm, celková délka: cca 890 mm (beton základu). Vývrt se při odběru rozdělil na 4 části délek cca 280; 340; 130; 140 mm. Vývrt nevykazuje viditelné poškození trhlinami; vývrtem nebyla zastižena výztuž.</p>
4 (2)	<p>Dominuje podíl DTK nad HTK+HDK. Max. rozměr zrna HTK = 22 mm; HDK = 12 mm. Struktura betonu silně pórovitá. Beton vykazuje známky nízkého obsahu cementu. Beton vykazuje velké množství makropórů Ø 0,1 - 0,5 mm.</p> <p><u>Popis vývrtu:</u> Průměr: cca 83 mm, celková délka: cca 1000 mm (beton základu). Vývrt se při odběru rozdělil na 5 částí délek cca 240; 150; 260; 140; 210 mm. V hl. 400 - 880 mm vývrtem zastižena v betonu svislá trhlina. Vývrtem nebyla zastižena výztuž. V hl. 880 mm pod horním lícem základu zastižena roura vyplněná cementovou maltou.</p>

Foto 7: 3. nástupiště, základ sloupu 13; jádrový vývrt po odběru

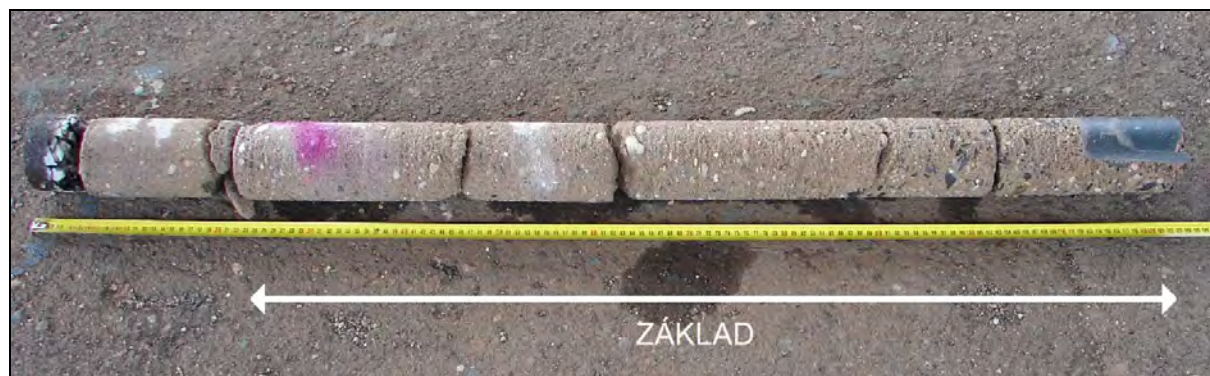
Foto 8: 3. nástupiště, základ sloupu 2; jádrový vývrt po odběru

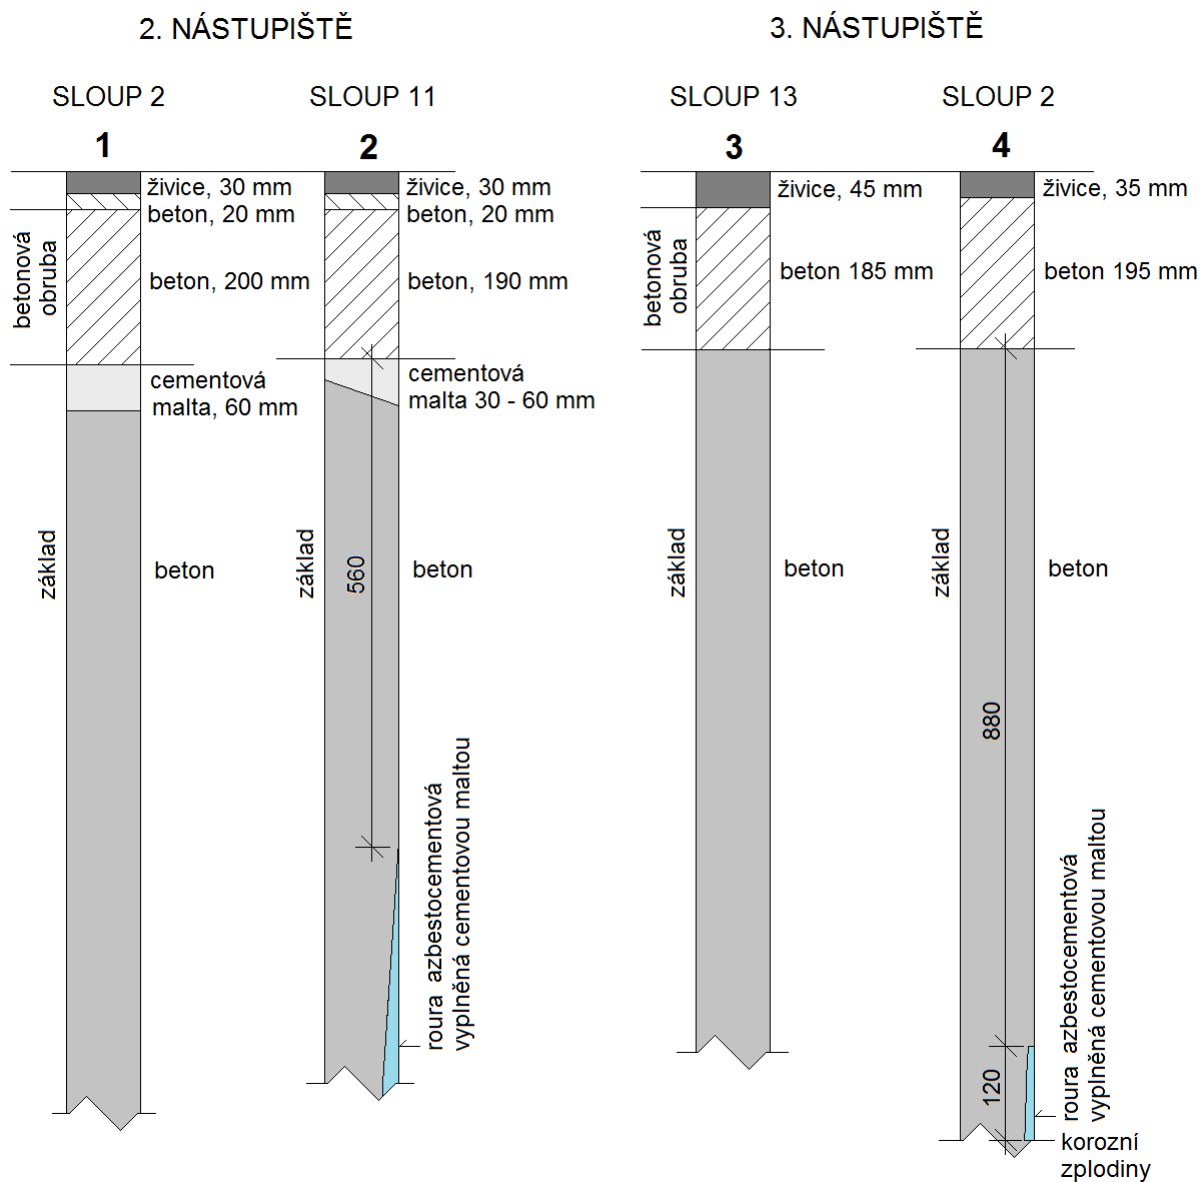
2. A 3. NÁSTUPIŠTĚ - ZÁKLADY SLOUPŮ ZASTŘEŠENÍ SKLADBA JÁDROVÝCH VÝVRTŮ A DALŠÍ ZJIŠTĚNÉ SKUTEČNOSTI

- Jádrový vývrt 4 je v hl. 1,0 m pod horním lícem základu zakončen korozními zplodinami, které velmi pravděpodobně pocházejí z ocelového prvku v základu (Příloha 6, foto 7).

- Pokud by k osazení kotevních tyčí do základu došlo tak, jak je naznačeno v odst. výše, pak by korozní zplodiny na spodu jádrového vývrtu 4 (Příloha 6, foto 7) mohly naznačovat, že kotevní tyče zasahují do hloubky cca 1,0 m pod horní líc základu.
