Podvodní průzkum

Příloha č. 1 k Protokolu o podrobné prohlídce

Objekt	Železniční most	Návrh hodnocení	Evid. km	41,791
Vžitý název	Červená	TU 1811	Tábor (mimo) – Písek (mimo)	
SDC	České Budějovice	DU 14	Červená nad Vltavou- Vlasatec	
Obvod	TÚDC	Vypracoval	Ing. Miroslav Teichman	Rok prohlídky 2009

TU	1811	Tábor (mimo) – Písek (mimo)	Evid. km	41,791
-----------	-------------	------------------------------------	-----------------	---------------

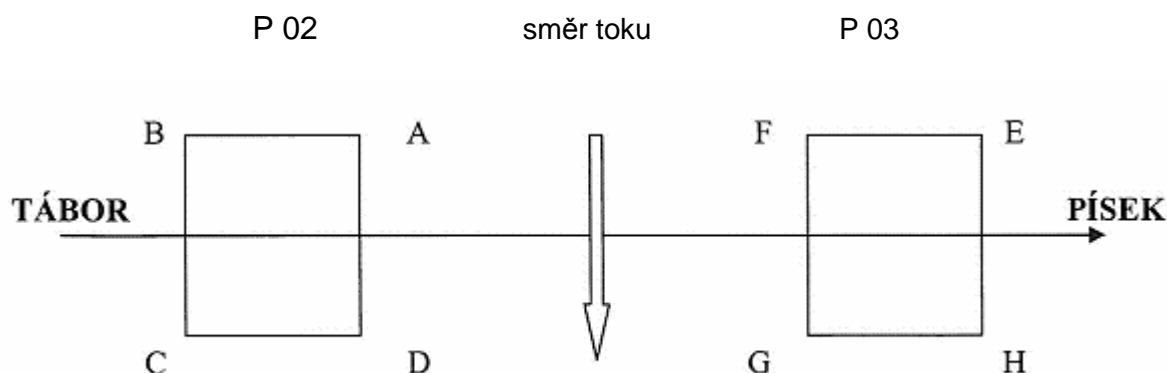
Schéma pilířů:

Na pilířích (P 02 a P 03) byly zjištěny pouze drobné poruchy. Jedná se o ojedinělé prasklé kameny vlasovou trhlinou a na 3 místech bylo zjištěno nedostatečné spárování. S největší pravděpodobností tato porucha nevznikla vlivem degradačních účinků vody, ale tyto spáry nebyly důkladně provedeny při zesílení pilířů. Dno u paty pilířů je pokryto sedimenty asi 0,5 m (poruchy jsou uvedeny na schématických nákresech). Z důvodu špatné viditelnosti nebylo možno dokumentovat dno.

Vzhledem k tomu, že při podvodním průzkumu nebyly zjištěny žádné závažné poruchy, lze konstatovat, že stav pilířů (zdivo) pod vodní hladinou je v dobrém stavu a není zapotřebí provádět žádnou stavební činnost. Další prohlídku není nutné provádět v horizontu 10 let za předpokladu, že se výrazně nezmění okolní podmínky (degradační účinky vody, zatížení mostu,..) nebo se nebude plánovat stavební počín (výměna nosné konstrukce).
