Název akce:		Číslo smlouvy:	
REKONSTRUKCE NÁSTUPIŠŤ A ZŘÍZENÍ BEZBARIÉROVÝCH PŘÍSTUPŮ V ŽST. POŘÍČANY		16-155.230	
		Projektový stupeň: PROJEKT	
Část: SOUHRNNÁ ČÁST		Datum: 10/2016	
PRŮZKUMY A MĚŘENÍ		Číslo části: B.14	
Název přílohy:		Měřítko: -	Počet formátů: 70 A4
STAVEBNĚ TECHNICKÝ PRŮZKUM		Číslo přílohy: B.14.3

**Expertní zpráva č.
1600 J 195**

Rekonstrukce nástupišť a zřízení bezbariérových přístupů v ŽST Poříčany
STAVEBNĚ TECHNICKÝ PRŮZKUM

ZÁKLADY NÁVĚSTIDLA A SLOUPŮ TRAKČNÍHO VEDENÍ
KOTVENÍ A ZÁKLADY SLOUPŮ ZASTŘEŠENÍ 2. - 4. NÁSTUPIŠTĚ
A OCELOVÉ KONSTRUKCE ZASTŘEŠENÍ

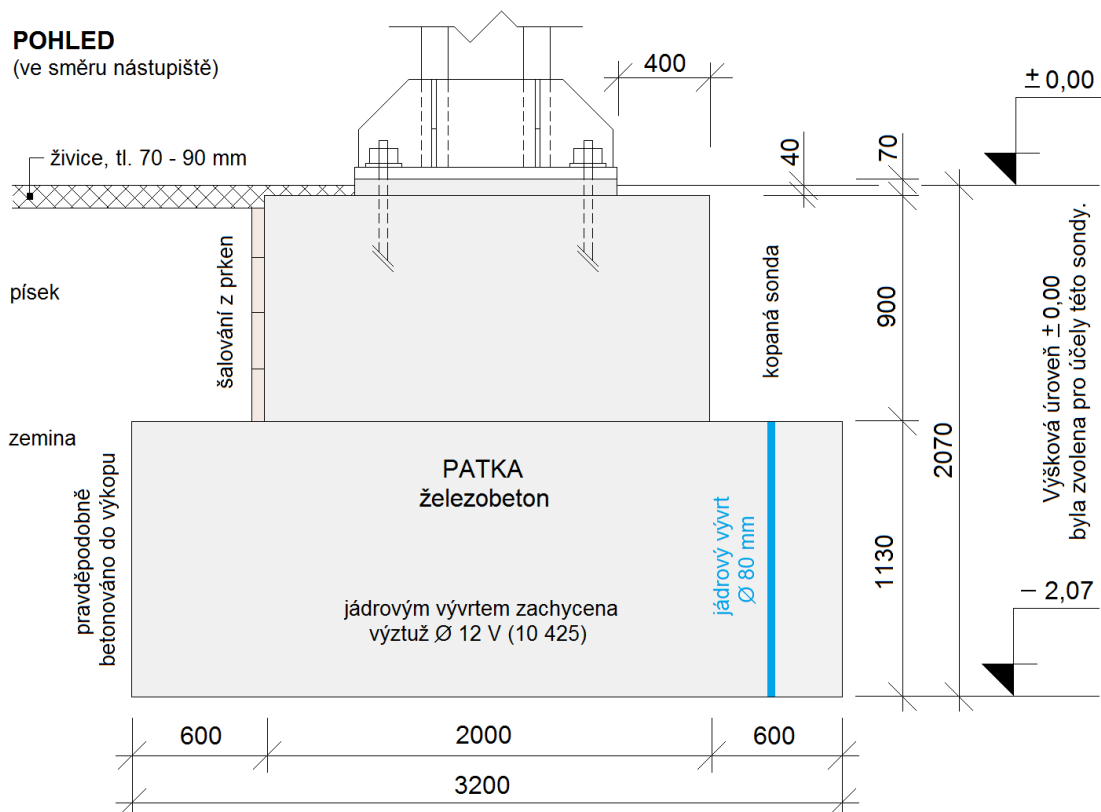
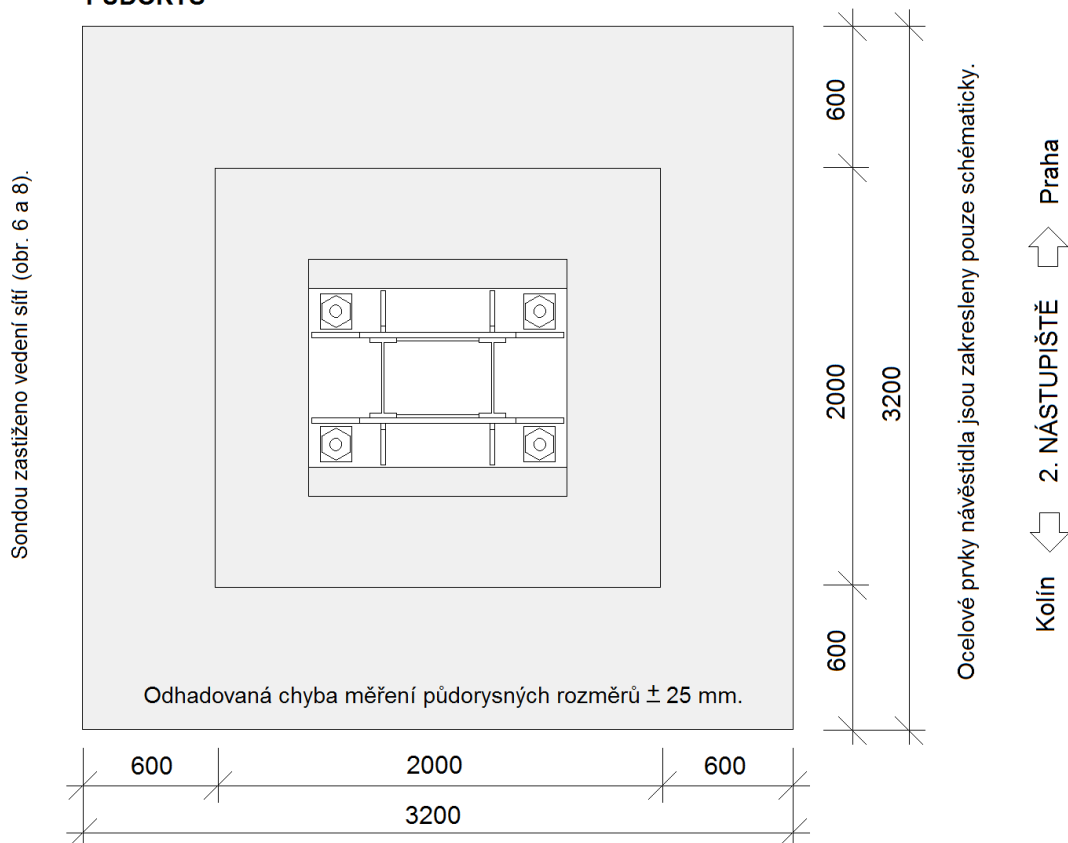
Obr. 3: Návěstidlo Lc1; základ návěstidla

Konstrukce	Návěstidlo	Sloup trakčního vedení	
Ozn. dle [2]	Lc1	63	56A
Typ základu	patka dvojstupňová	patka	patka
Materiál základu	železobeton	prostý beton ¹⁾	prostý beton ¹⁾
Půdorysný rozměr [m] ²⁾	2,0 x 2,0 / 3,2 x 3,2	1,9 x 1,7	1,9 x 1,2
Hloubka založení [m]	2,07	2,46	1,57

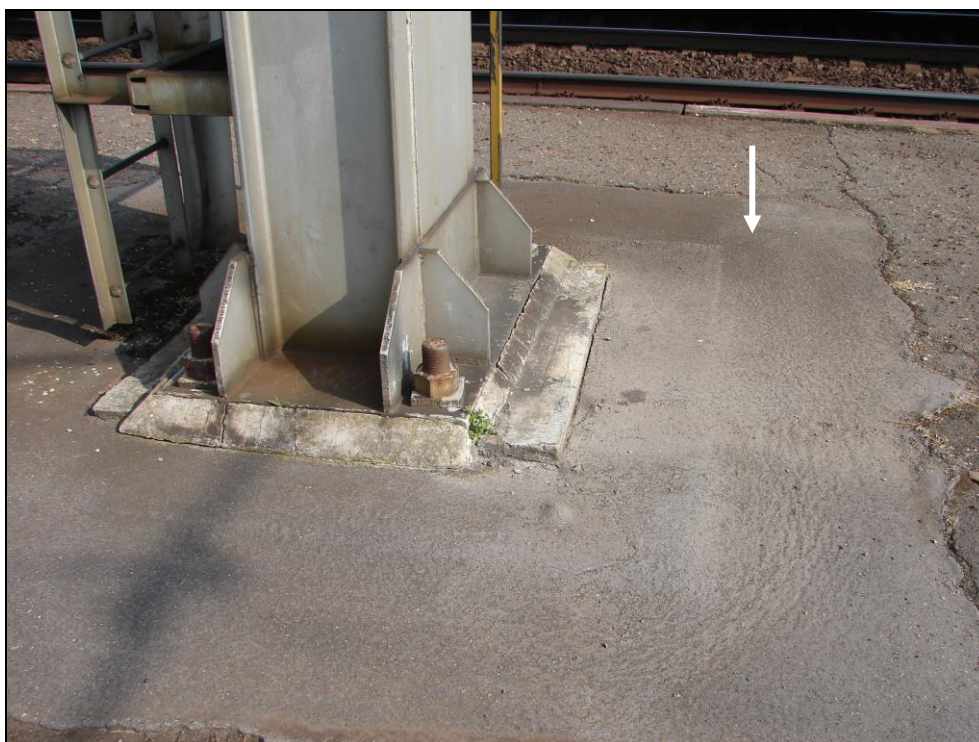
Obr. 4: Návěstidlo Lc1; šipkou je vyznačeno místo sondy, pod živичným svrškem se prokresluje hrana stupňovité patky

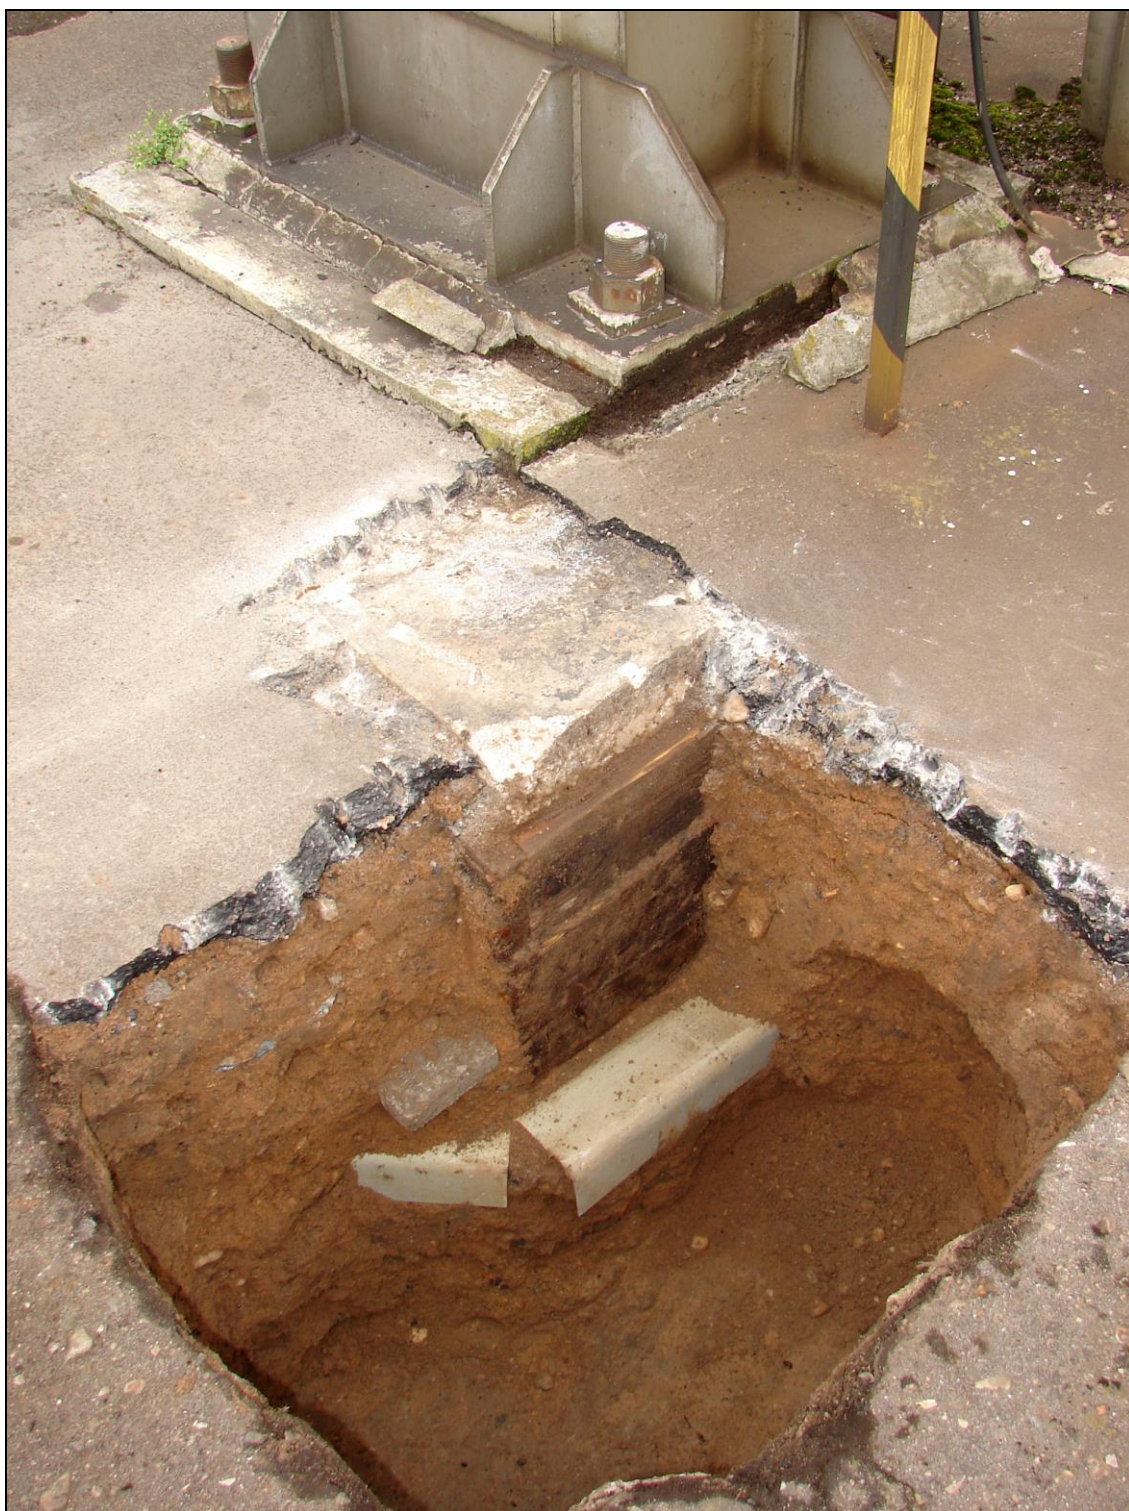
Obr. 6: Návestidlo Lc1; na dně kopané sondy je patrný horní líc spodního stupně patky, na bočním líci horního stupně patky je patrné šalování z prken, sondou zastiženy chráničky (pravděpodobně kabelu)

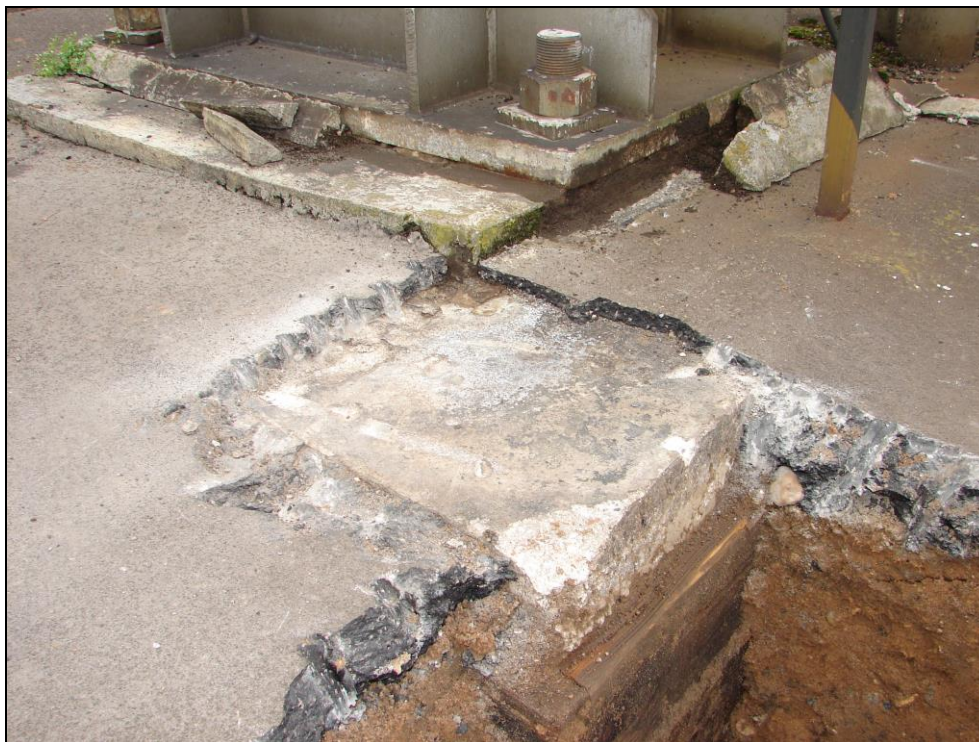
Obr. 7: Návěstidlo Lc1; pod patním plechem (jmenovité tl. cca 50 mm) je patka zvýšena o cca 70 mm (půdorys zvýšení 1200 x 1200 mm), patní plech má tvar obdélníka

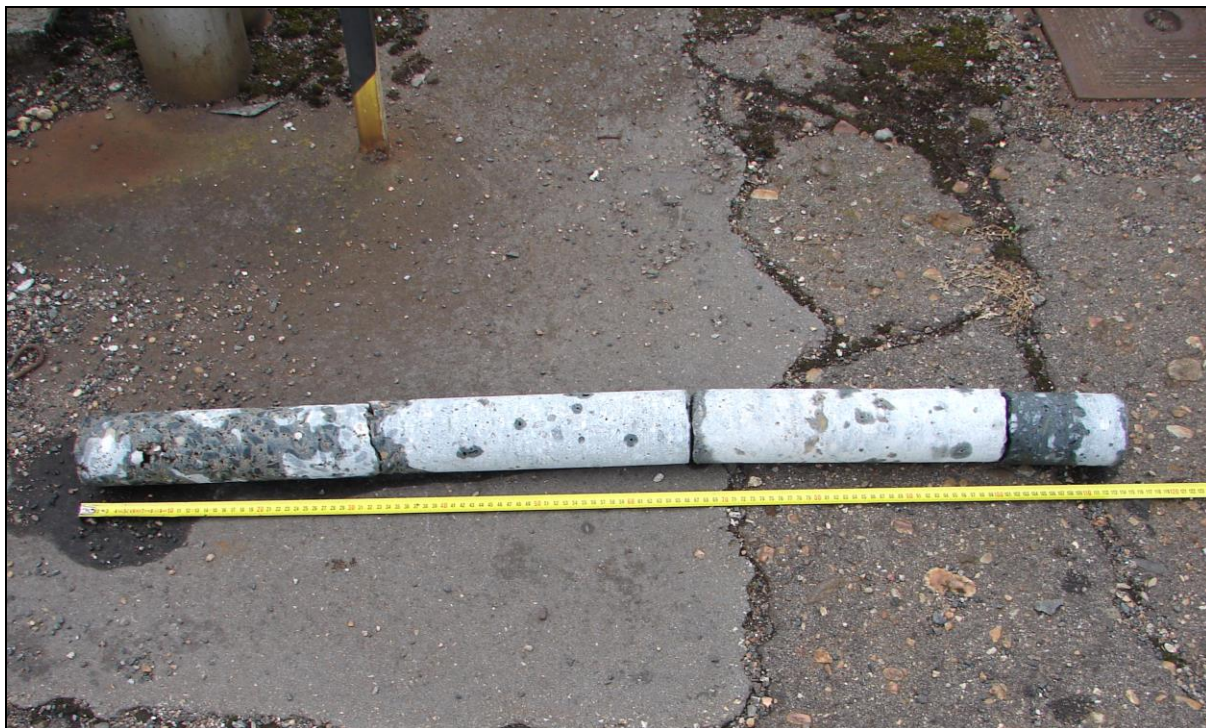
Obr. 11: Návěstidlo Lc1; jádrový vývrt Ø 80 mm ze spodního stupně patky, délka vývrtu 1130 mm = výška spodního stupně patky

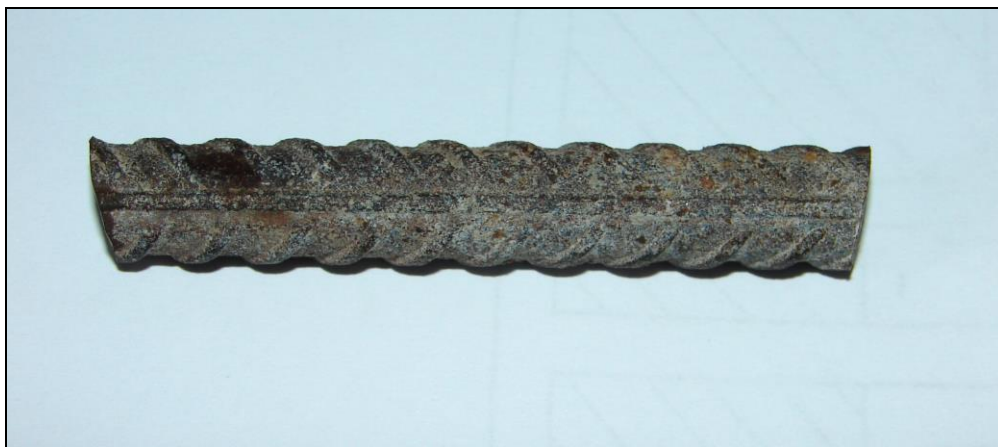
Obr. 12: Návěstidlo Lc1; výztuž Ø 12 V (10 425) zachycená jádrovým vývrtem, výztuž byla zachycena při horním i spodním líci spodního stupně patky

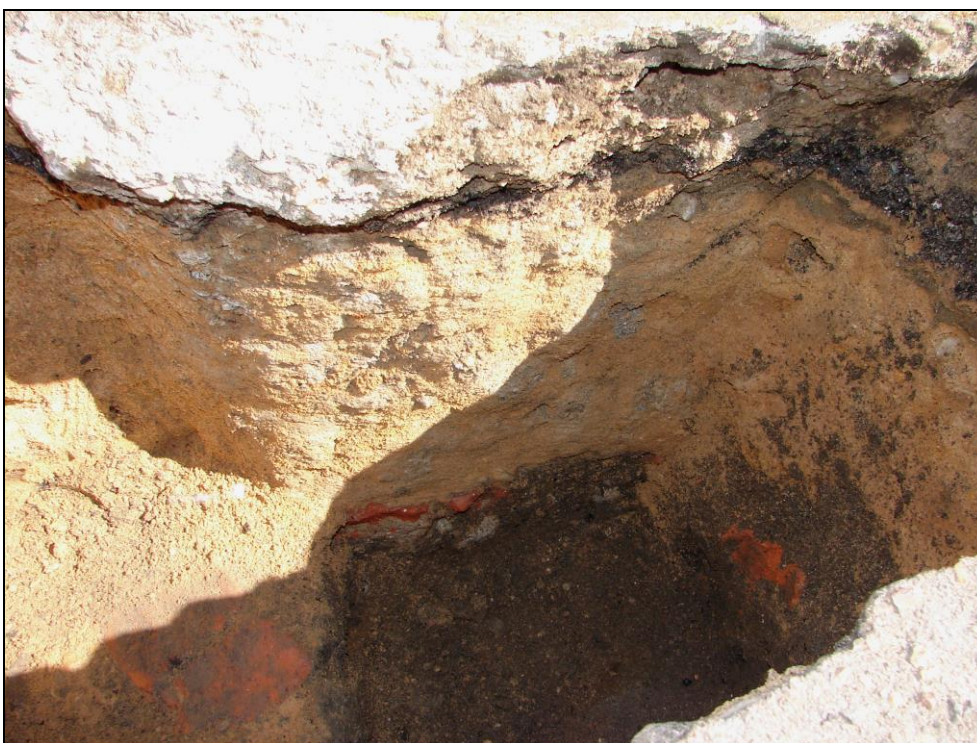
Obr. 20: Sloupy trakčního vedení, sloup 63; betonová patka sloupu betonovaná do výkopu, na dně sondy je patrna zemina

Pozn.: Sloupy 63 a 56A trakčního vedení byly betonovány do výkopu (Příloha 2, obr. 22, 21, 29 a 30). V případě, že bude snížena úroveň nástupiště, dojde k odhalení horních částí patek těchto sloupů, jejichž nerovný povrch a nepravidelný tvar bude nutno upravit, např. vyztuženým obetonováním dostatečné tloušťky.

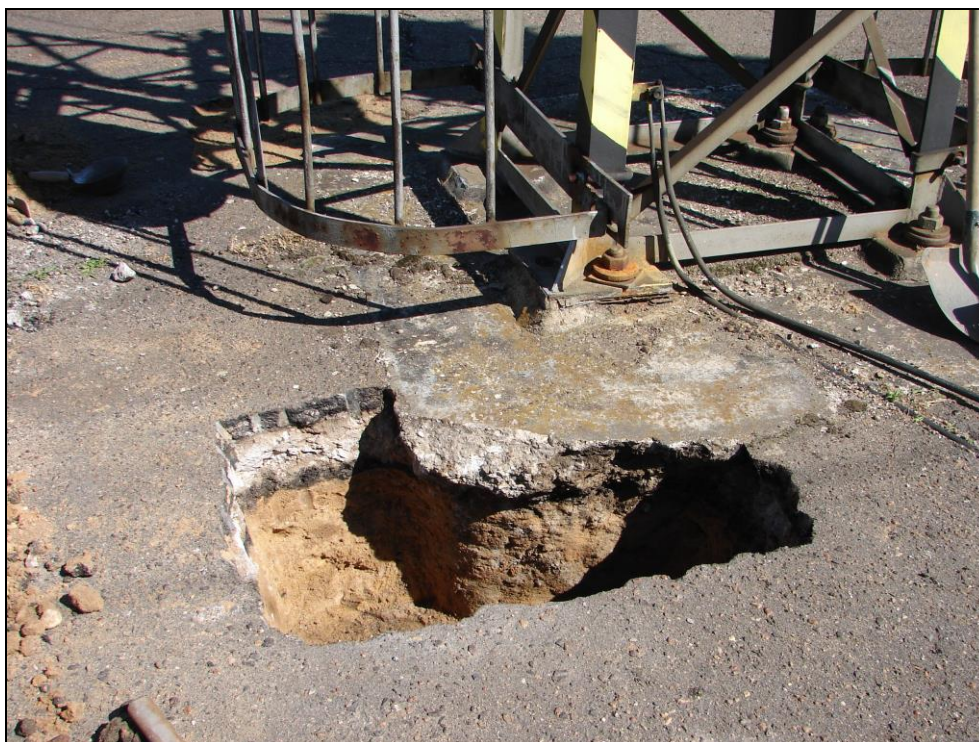
Obr. 21: Sloup trakčního vedení, sloup 63; pohled na sondu

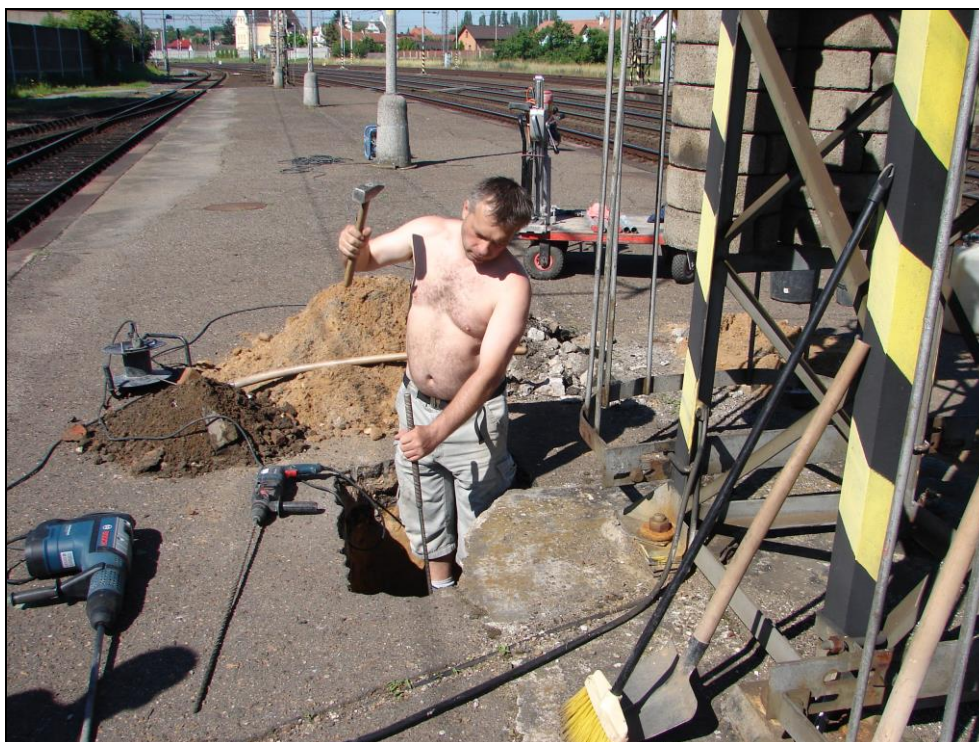
Obr. 22: Sloup trakčního vedení, sloup 63; zarážení ocelové tyče pro zjištění příp. ozubu (rozšířeného stupně) patky

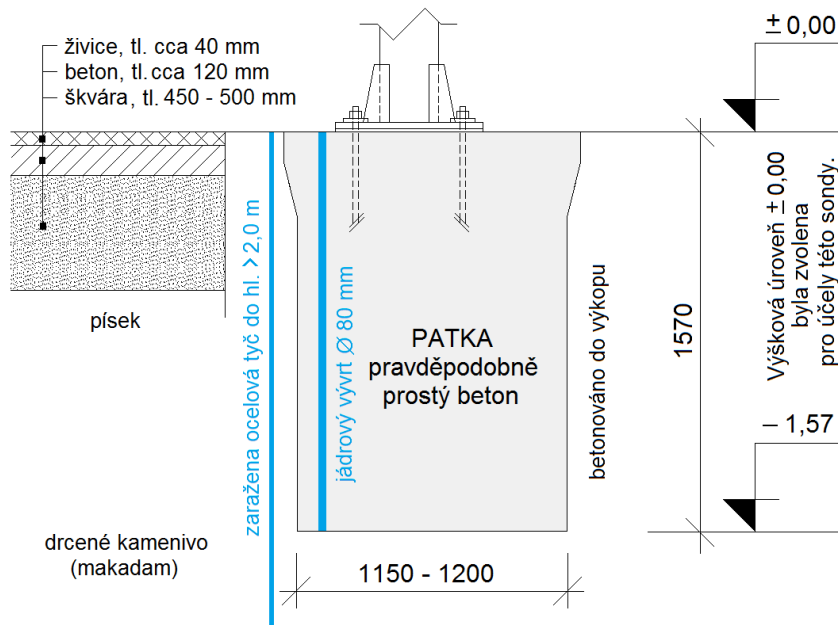
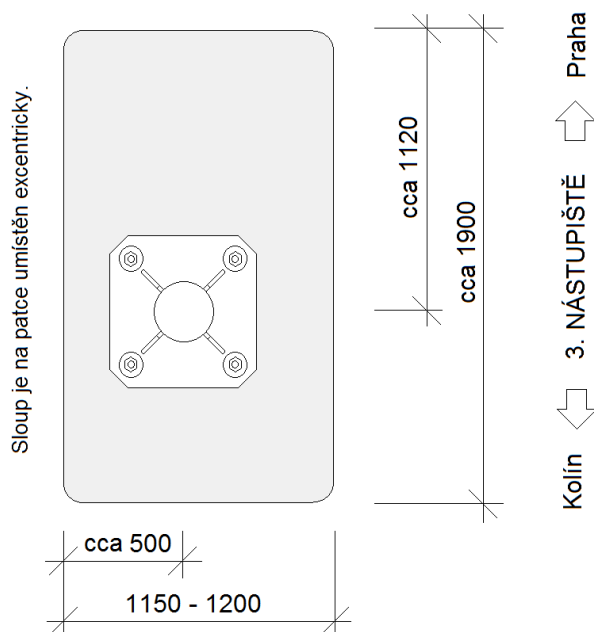
Obr. 27: Sloupy trakčního vedení, sloup 56A; základ sloupu

Půdorysný rozměr patky v obou směrech ověřován vrtý Ø 10 mm do hl. cca 400 mm

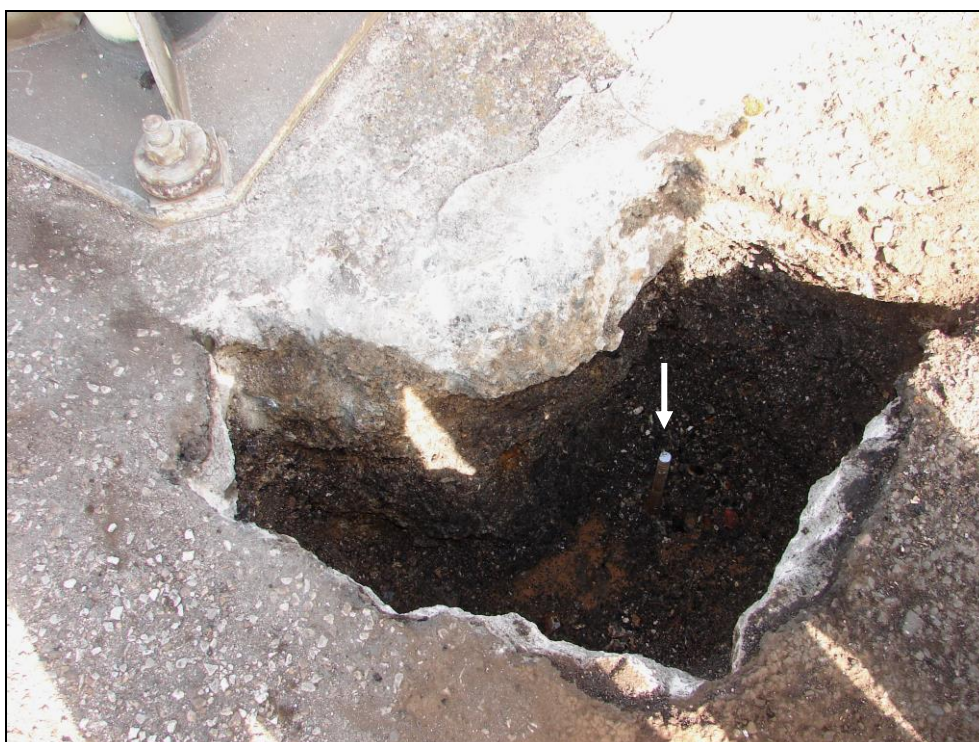
Obr. 29: Sloupy trakčního vedení, sloup 56A; pohled do sondy, šipkou je vyznačena ocelová tyč zaražená do hl. > 2,0 m pro zjištění příp. ozubu (rozšířeného stupně) patky, zásyp proveden škvárou, pod níž je písek

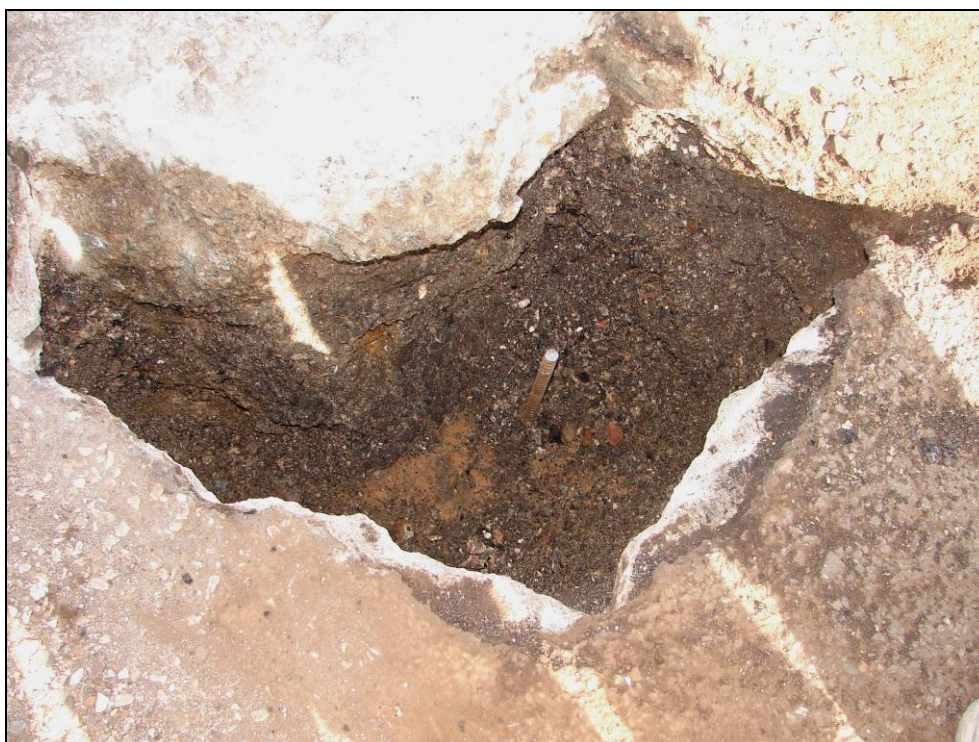
Obr. 30: Sloupy trakčního vedení, sloup 56A; patrná je ocelová tyč zaražená do hl. > 2,0 m pro zjištění příp. ozubu (rozšířeného stupně) patky, zásyp proveden škvárou, pod níž je písek, patka betonována do výkopu

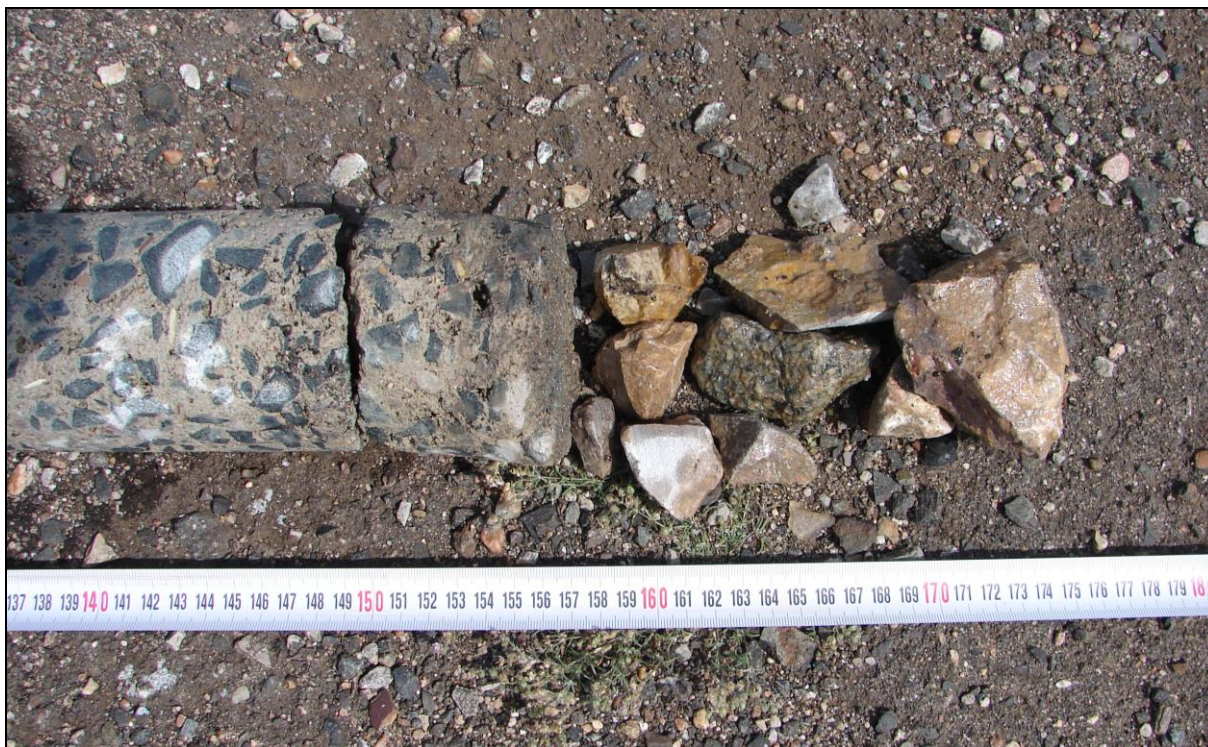
Obr. 33: Sloupy trakčního vedení, sloup 56A; drcené kamenivo zastižené pod patkou

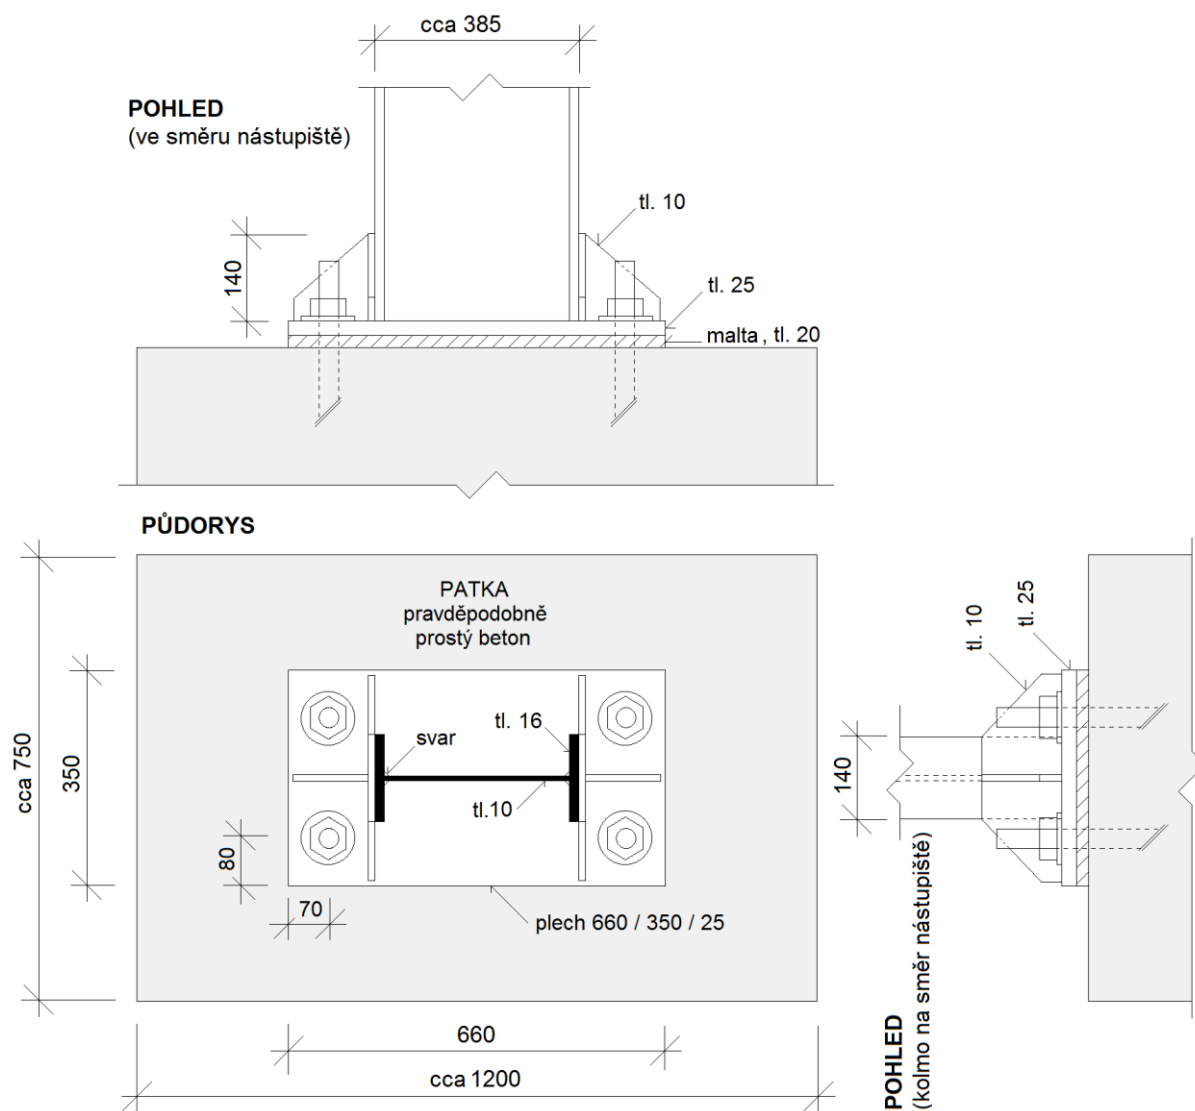
Obr. 35: Sloupy zastřešení nástupišť; kotvení typického sloupu zastřešení nástupiště

- Šířka sloupu v patě je cca 385 mm; pásnice I z plechů jmenovité tl. 16 mm jsou šířky 140 mm a stojina je z plechu jmenovité tl. 10 mm (Příloha 3, obr. 35).

- K patě sloupu je přivařen **patní plech** jmenovité tl. 25 mm a rozměru 660 / 350 mm, resp. 620 / 400 mm (Příloha 3, obr. 35 - 38). Mezi patním plechem a základem (patkou) je vrstva vyrovnávací malty tl. cca 20 mm.

- Na patní plech a sloup jsou přivařeny 2 příčné a 2 podélné **výztuhy** z plechu jmenovité tl. 10 mm (Příloha 3, obr. 35).
- Sloup je přes patní plech k základu **kotven čtyřmi šrouby** Ø 35 mm (Příloha 3, obr. 35).

- Základy sloupů jsou tvořeny betonovými patkami (obr. 36 - 38).
- Sloupy proměnného příčného průřezu I jsou svařeny z plechů jmenovité tl. 16 mm, resp. 10 mm.
- Patní plech jmenovité tl. 25 mm má půdorysný rozměr 660 / 350 mm.
- Pod patním plechem je vrstva vyrovnávací malty.
- Sloup a výztuhy jsou k patnímu plechu přivařeny.
- Výztuhy jsou z plechu jmenovité tl. 10 mm.
- Kotevní šrouby jsou Ø 35 mm.
- Korozní stav kotvení je uveden v popisu následujících obrázků.

**korozní úbytky tloušťek plechů (obr. 35):
stojina sloupu 5 - 7 mm*; pásnice, výztuhy a patní plech 0,5 - max. 1 mm**

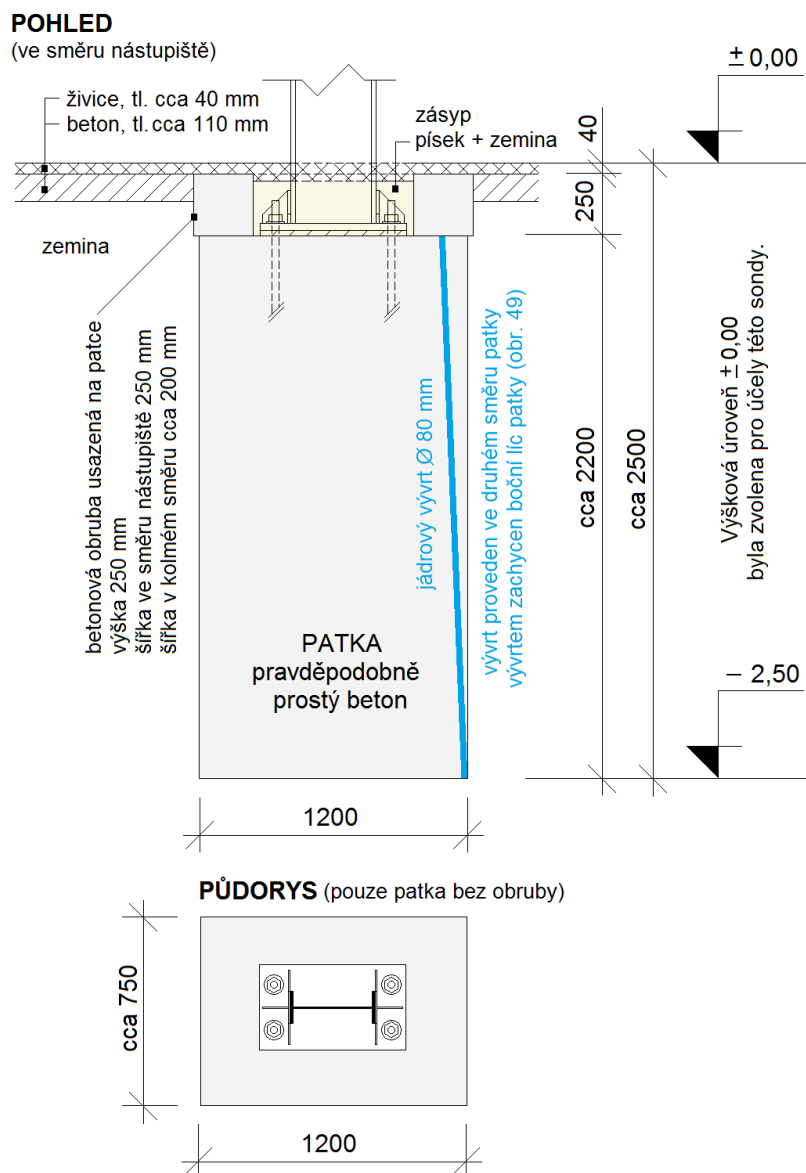
Obr. 36: Sloupy zastřešení nástupišť; základ sloupu 13, zastřešení 2. nástupiště

¹⁾ Dle jádrového vývrtu velmi pravděpodobně jednostupňová (Příloha 3, obr. 49 - 51).

- Kotvení sloupu je podrobně zpracováno na obr. 35.
- Korozní stav kotvení, tj. korozní úbytky tloušťek plechů, jsou uvedeny v popisu obr. 48.
- Jádrový vývrt byl veden ve velmi mírném sklonu, cca 3° (obr. 49); jádrovým vývrtem byl zastižen boční líc patky u základové spáry (obr. 36 a 51). Z toho lze usuzovat, že patka je jednostupňová.

- **Ověřit korozní stav kotevní sloupů zastřešení nástupišť**, u nichž lze očekávat korozní úbytky (Příloha 4, obr. 1). Míru oslabení plechů kotevních prvků, příp. jejich zesílení, musí posoudit statik.
- **Podchytit stávající základy mikropilotami**, a to v případě, že po zkrácení nástupišť (tedy po snížení terénu v okolí sloupů) bude úroveň základových spár v **nedostatečné hloubce**. Nutnost a příp. návrh podchycení základů musí provést statik.

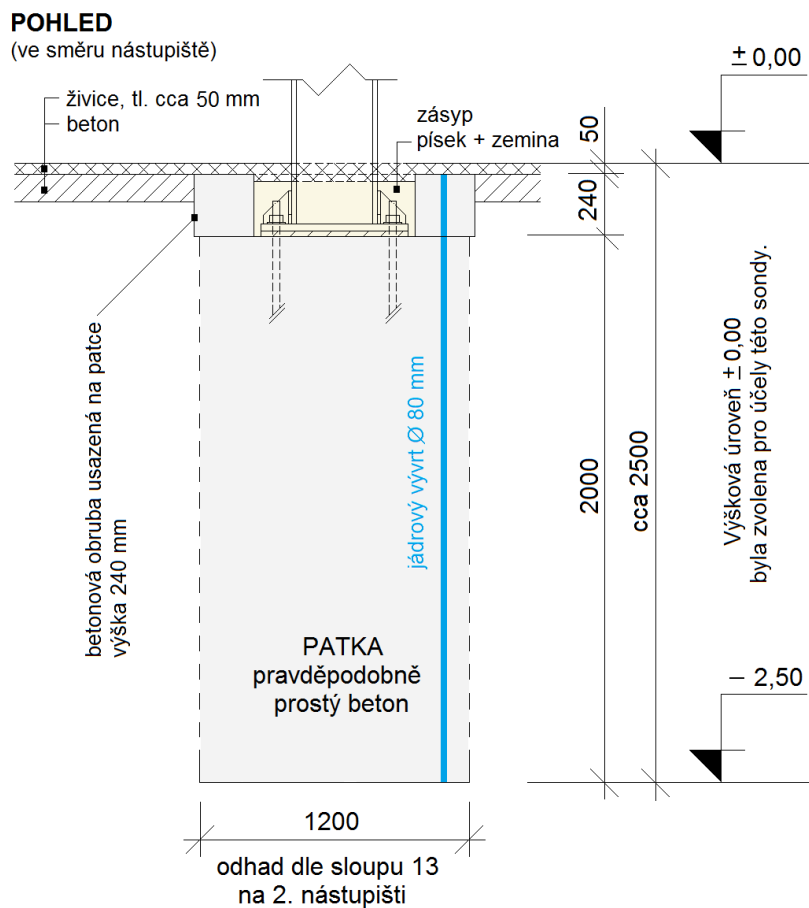
Obr. 37: Sloupy zastřešení nástupišť; základ sloupu 4, zastřešení 3. nástupiště

- Sondou (jádrovým vývrtem) **zjišťována pouze hloubka založení.**
- Ze zjištěných skutečností lze odhadovat, že tvar základu je stejný jako základ sloupu 13 na 2. nástupišti (obr. 36).
- Kotvení sloupu je podrobně zpracováno na obr. 35.
- Korozní stav kotvení, tj. korozní úbytky tloušťek plechů, jsou uvedeny v popisu obr. 57.

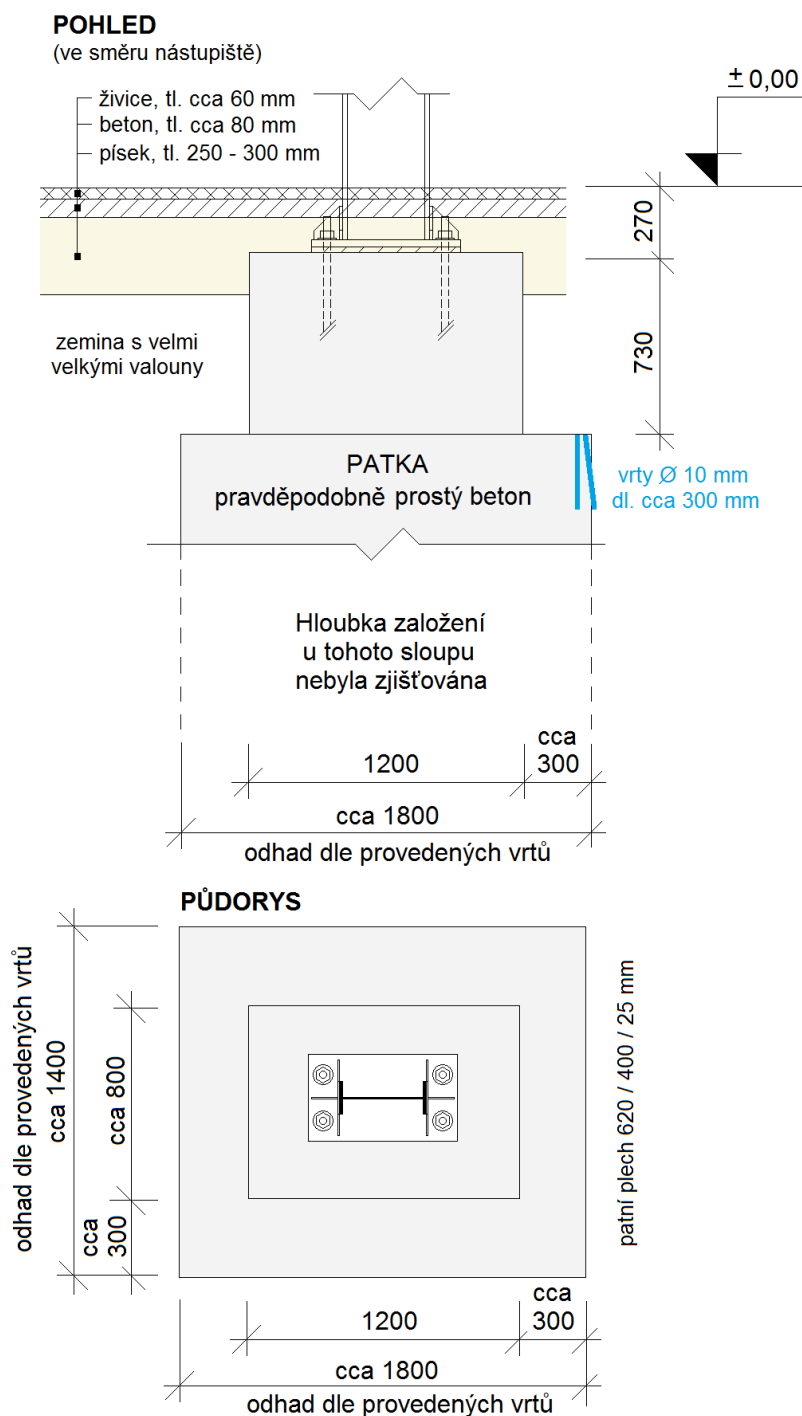
SLOUPY ZASTŘEŠENÍ NÁSTUPIŠŤ - ZÁKLADY**4. NÁSTUPIŠTĚ, SLOUP 13 (Příloha 1)**

- Sondou **zjišťován zejm. způsob kotvení sloupu** (hloubka založení nebyla u tohoto sloupu zjišťována).
- Kotvení sloupu je podrobně zpracováno na obr. 35.
- Korozní stav kotvení, tj. korozní úbytky tloušťek plechů, jsou uvedeny v popisu obr. 65.
- **Půdorysný rozměr spodního stupně patky je nutno považovat za orientační.**

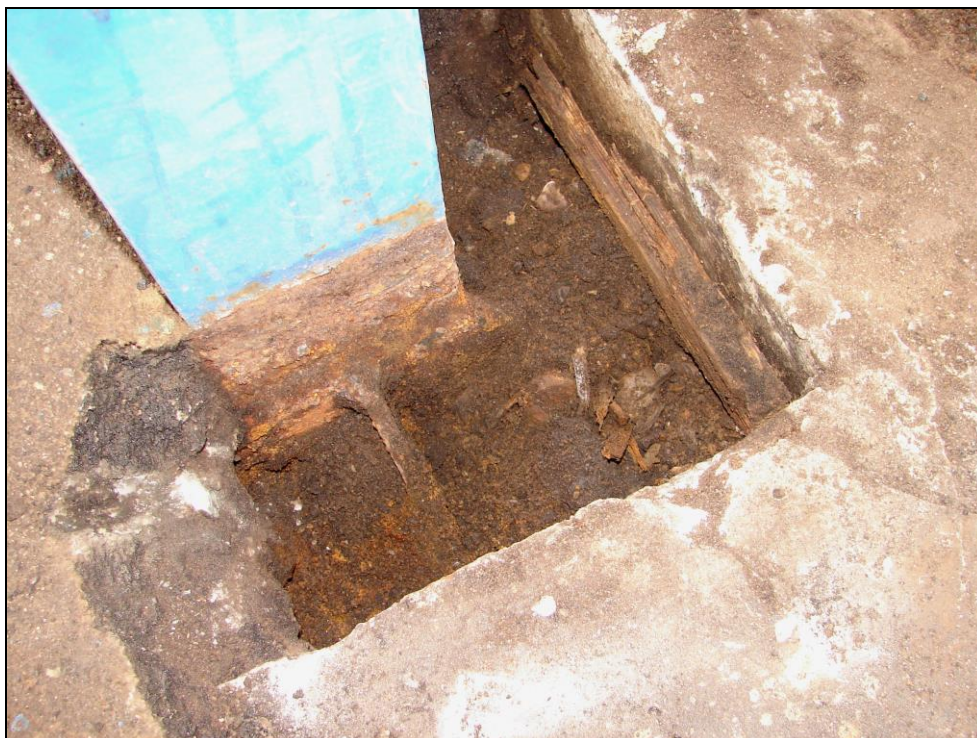
Obr. 41: Sloupy zastřešení nástupišť, 2. nástupišť, sloup 13;
kotevní prvky sloupu byly zasypány pískem a zeminou,
patrný je i zbytek šalování obruby

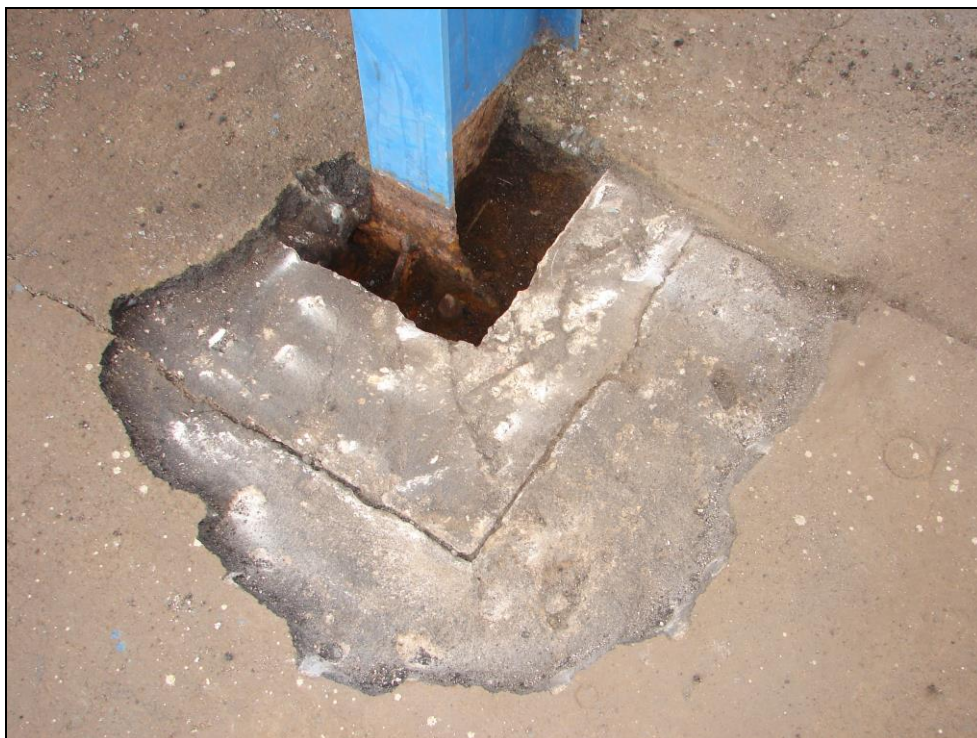
Obr. 43: Sloupy zastřešení nástupišť, 2. nástupiště, sloup 13;
sonda po vyčištění oblasti kotvení sloupu

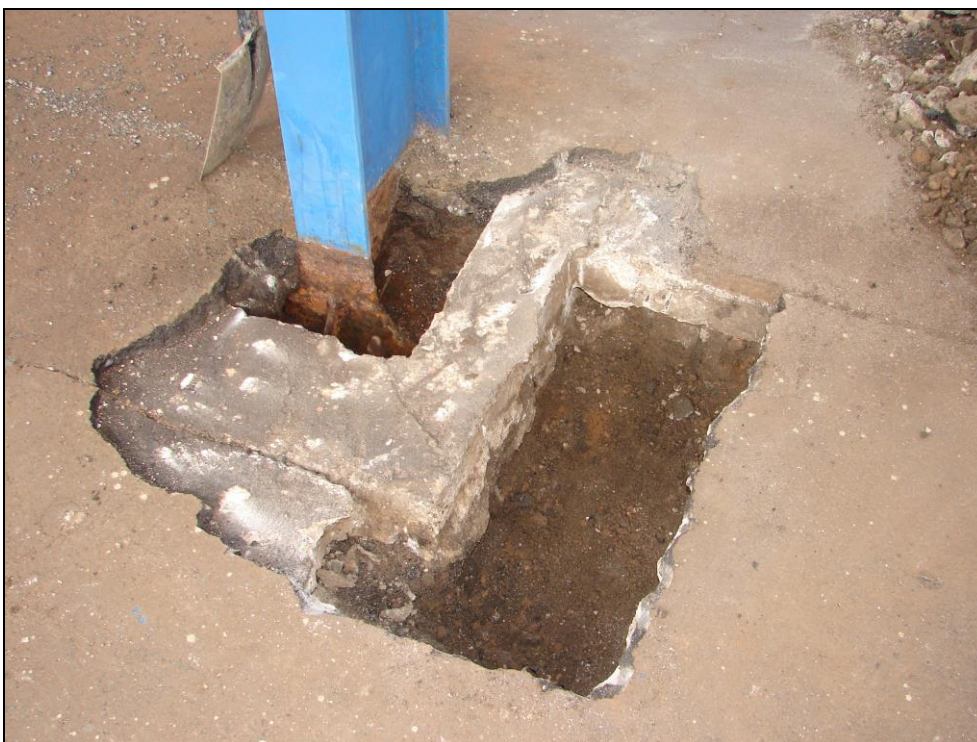
Obr. 44: Sloupy zastřešení nástupišť, 2. nástupiště, sloup 13;
následně byla sonda rozšířena za betonovou obrubu

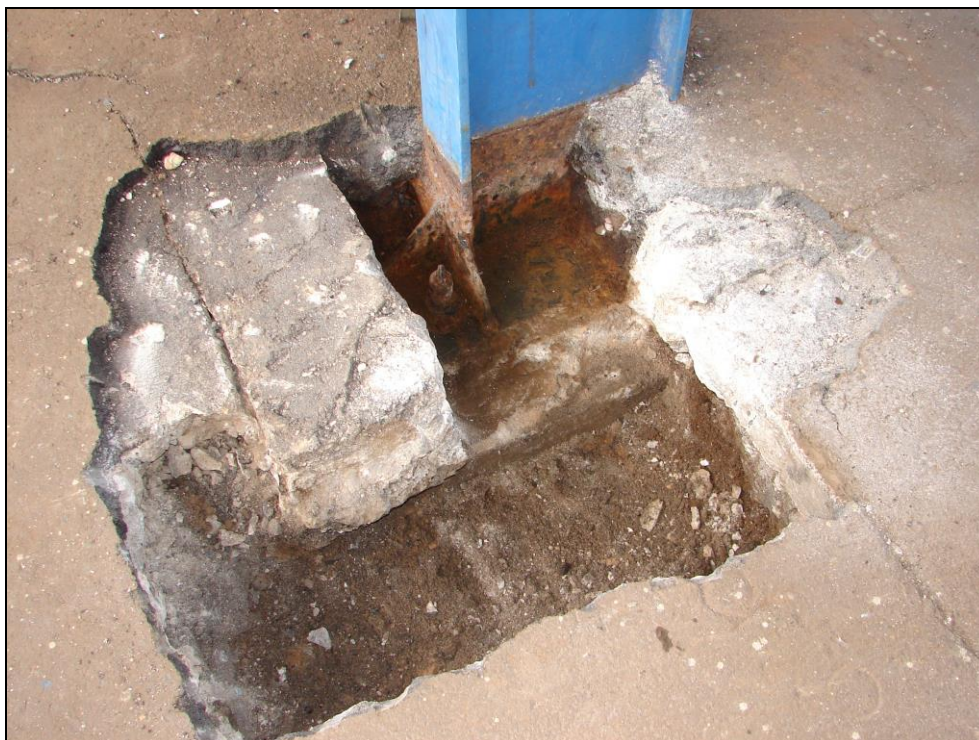
Obr. 45: Sloupy zastřešení nástupišť, 2. nástupiště, sloup 13;
částečně vybouraná betonová obruba, patrná je základová patka

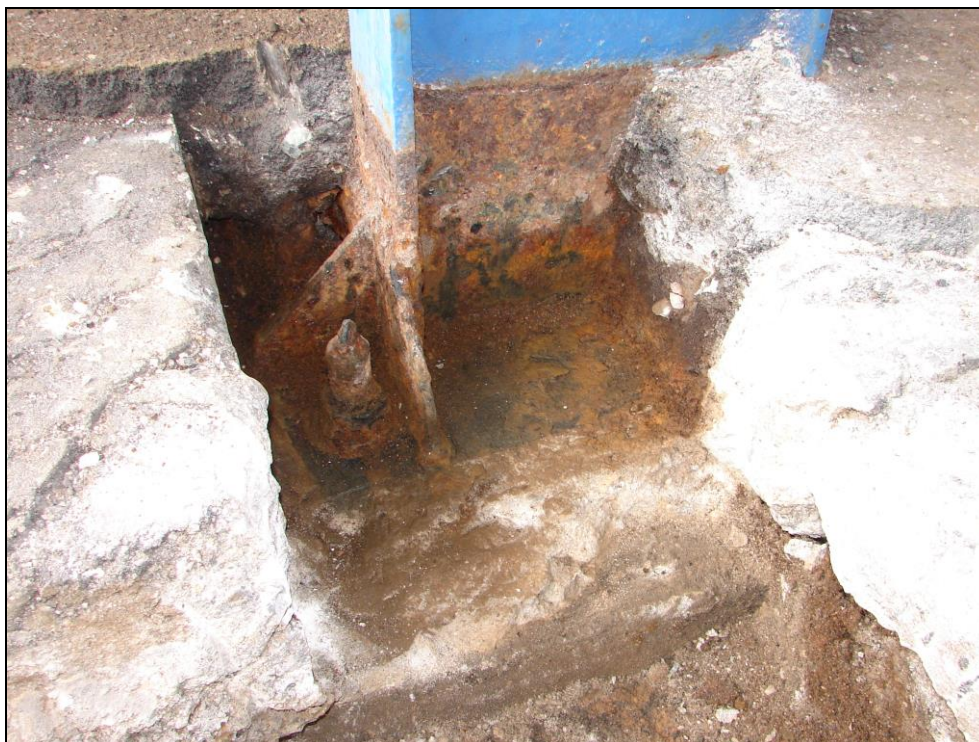
Obr. 46: Sloupy zastřešení nástupišť, 2. nástupiště, sloup 13;
detail z obr. 45, patrná je základová patka a způsob kotvení sloupu

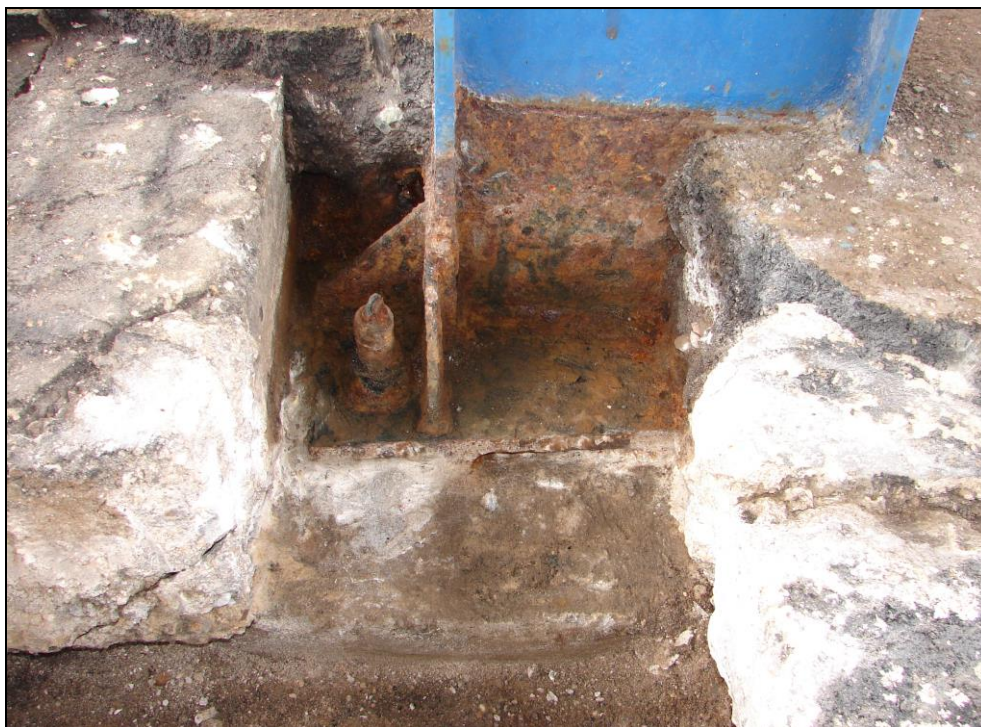
Obr. 47: Sloupy zastřešení nástupišť, 2. nástupiště, sloup 13;
pohled na základovou patku a způsob kotvení sloupu z jiného úhlu

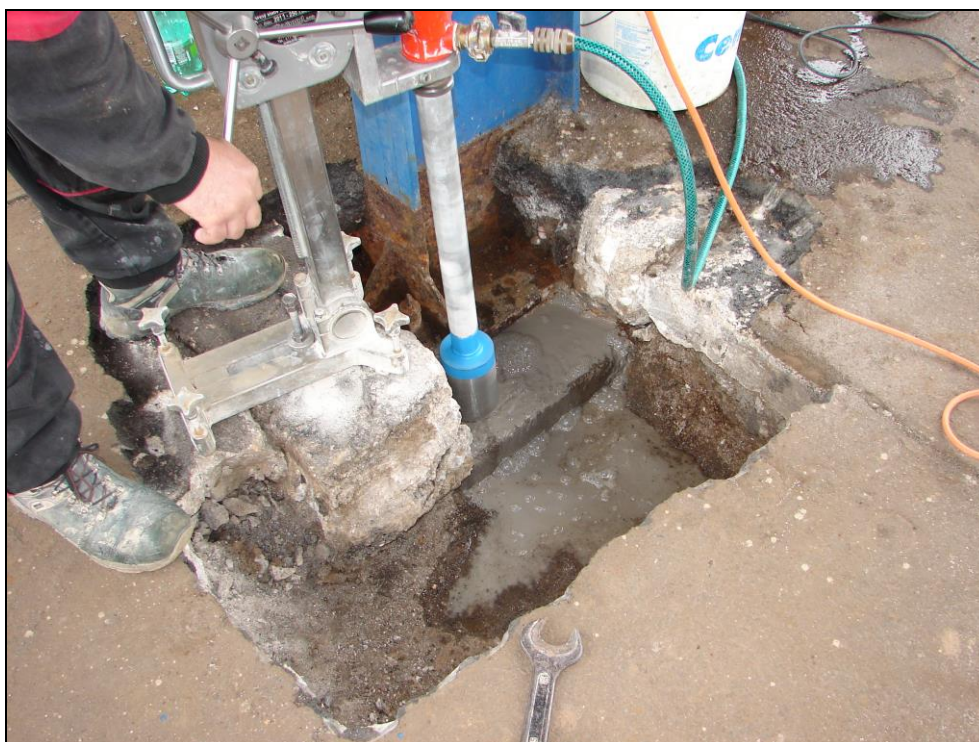
Obr. 49: Sloupy zastřešení nástupišť, 2. nástupiště, sloup 13; provádění jádrového vývrtu Ø 80 mm do patky pro zjištění hloubky založení, jádrový vývrt byl veden ve velmi mírném sklonu (cca 3°), jádrovým vývrtem byl zastižen boční líc patky u základové spáry (obr. 51), z toho lze usuzovat, že patka je jednostupňová
