Název akce:		Číslo smlouvy:	
REKONSTRUKCE NÁSTUPIŠŤ A ZŘÍZENÍ BEZBARIÉROVÝCH PŘÍSTUPŮ V ŽST. POŘÍČANY		16-155.230	
		Projektový stupeň: PROJEKT	
Část: SOUHRNNÁ ČÁST		Datum: 10/2016	
PRŮZKUMY A MĚŘENÍ		Číslo části: B.14	
Název přílohy:		Měřítko: -	Počet formátů: 70 A4
STAVEBNĚ TECHNICKÝ PRŮZKUM		Číslo přílohy: B.14.3

**Expertní zpráva č.
1600 J 195**

Rekonstrukce nástupišť a zřízení bezbariérových přístupů v ŽST Poříčany
STAVEBNĚ TECHNICKÝ PRŮZKUM

ZÁKLADY NÁVĚSTIDLA A SLOUPŮ TRAKČNÍHO VEDENÍ
KOTVENÍ A ZÁKLADY SLOUPŮ ZASTŘEŠENÍ 2. - 4. NÁSTUPIŠTĚ
A OCELOVÉ KONSTRUKCE ZASTŘEŠENÍ

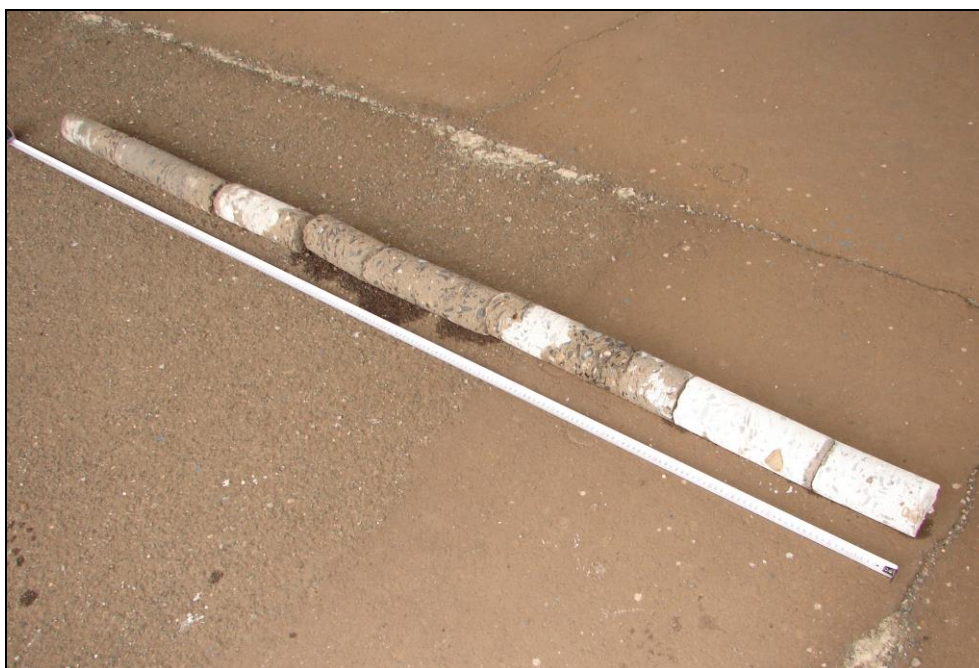
Obr. 50: Sloupy zastřešení nástupišť, 2. nástupiště, sloup 13; jádrový vývrt Ø 80 mm, délka vývrtu 2200 mm = výška patky

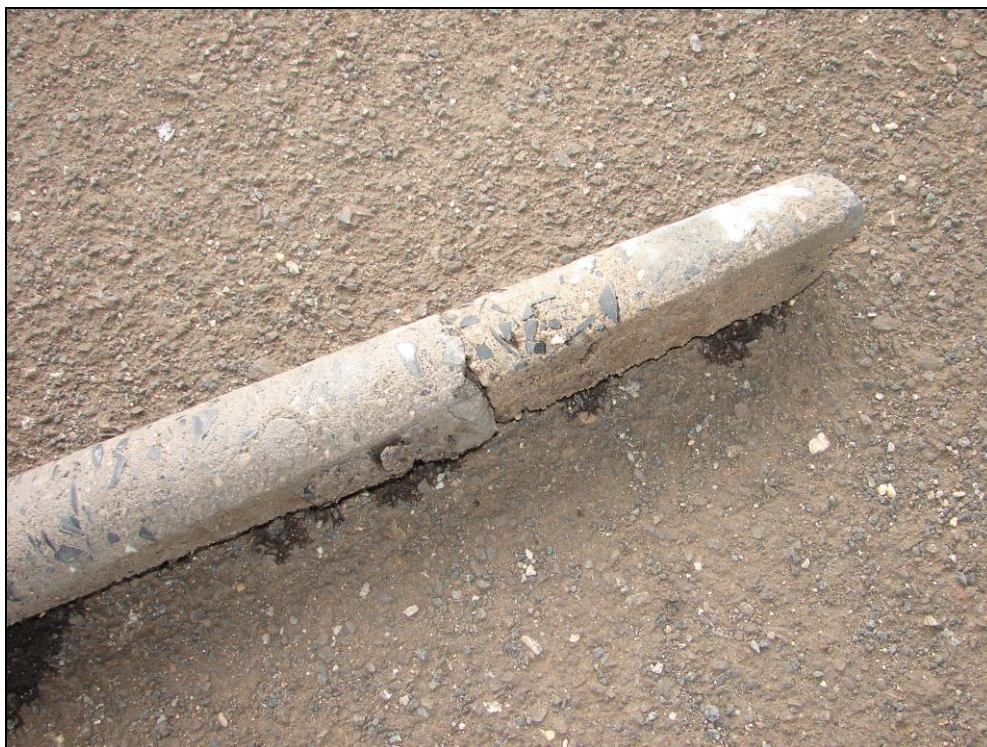
Obr. 51: Sloupy zastřešení nástupišť, 2. nástupiště, sloup 13;
spodní část jádrového vývrtu, kterou byl zachycen boční líc patky

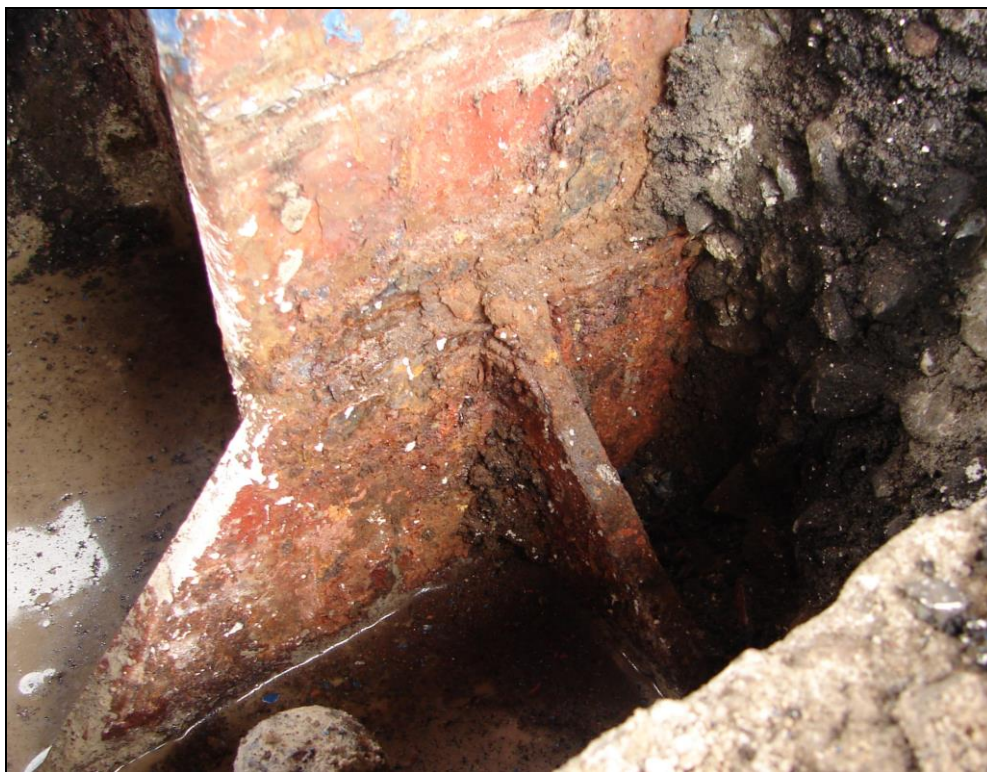
Obr. 58: Sloupy zastřešení nástupišť, 3. nástupiště, sloup 4; pásnice a výztuhy (patrna je voda po provedení jádrového vývrtu)

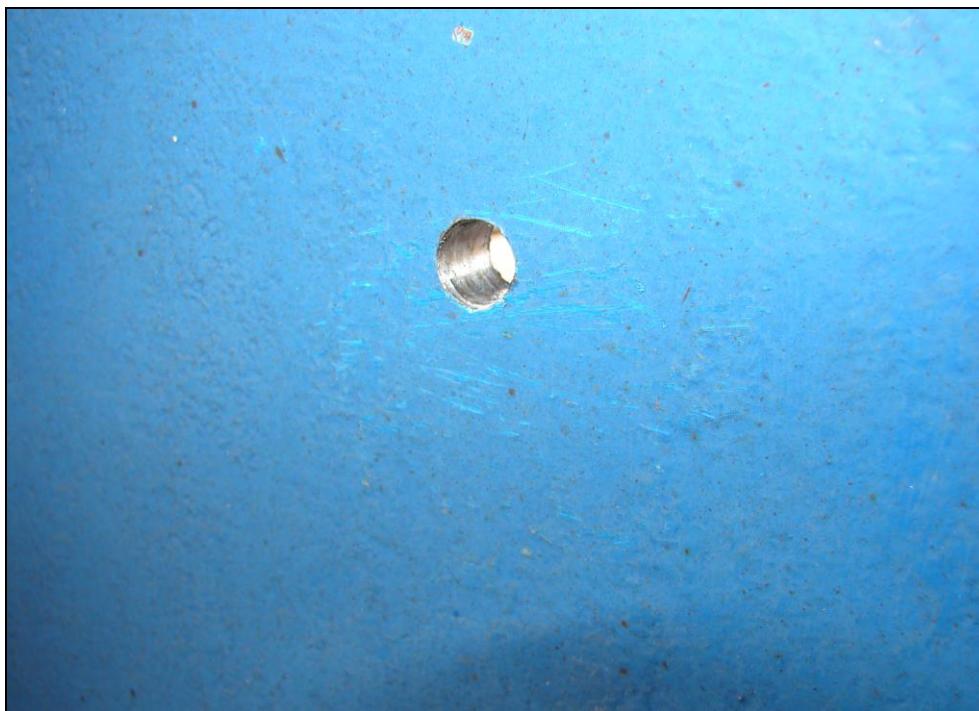
Obr. 59: Sloupy zastřešení nástupišť, 3. nástupiště, sloup 4; jmenovitá tloušťka plechu stojiny sloupu (10 mm) zjištěna provrtáním

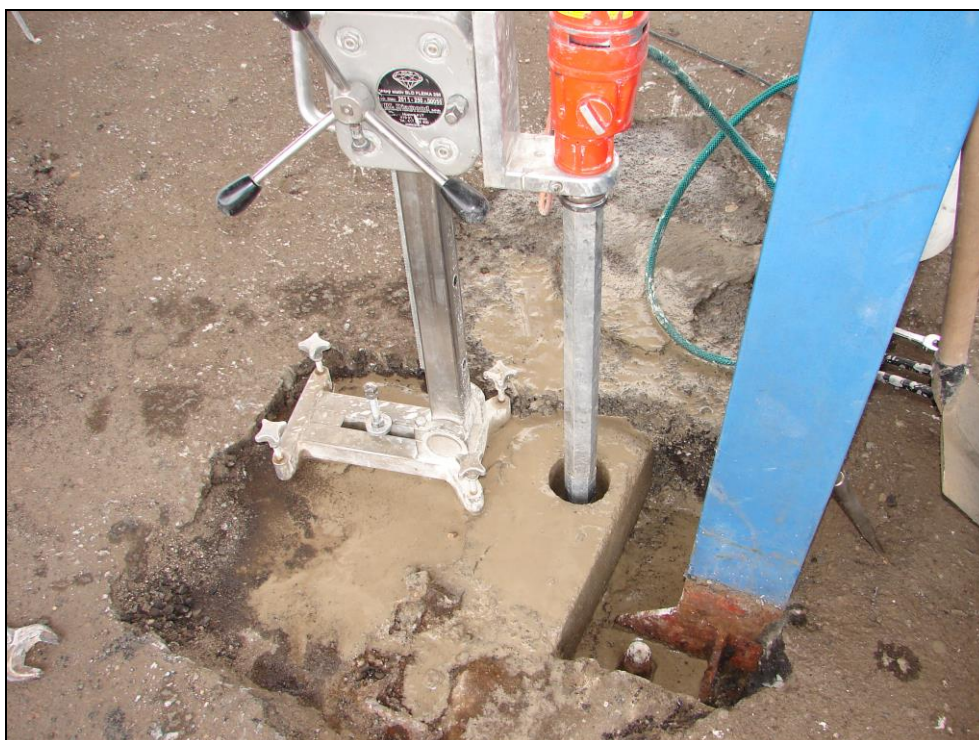
Obr. 60: Sloupy zastřešení nástupišť, 3. nástupiště, sloup 4;
provádění jádrového vývrtu Ø 80 mm do patky přes betonovou obrubu
pro zjištění hloubky založení

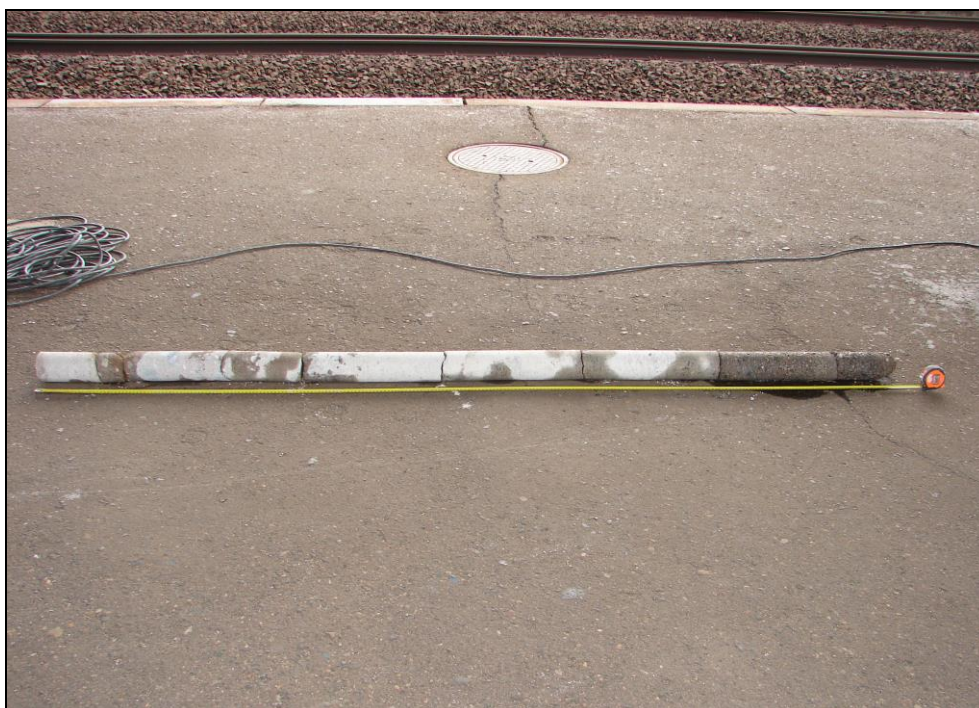
Obr. 61: Sloupy zastřešení nástupišť, 3. nástupiště, sloup 4;
jádrový vývrt Ø 80 mm, délka vývrtu 2240 mm,
z toho 240 mm = výška betonové obruby, 2000 mm = výška patky

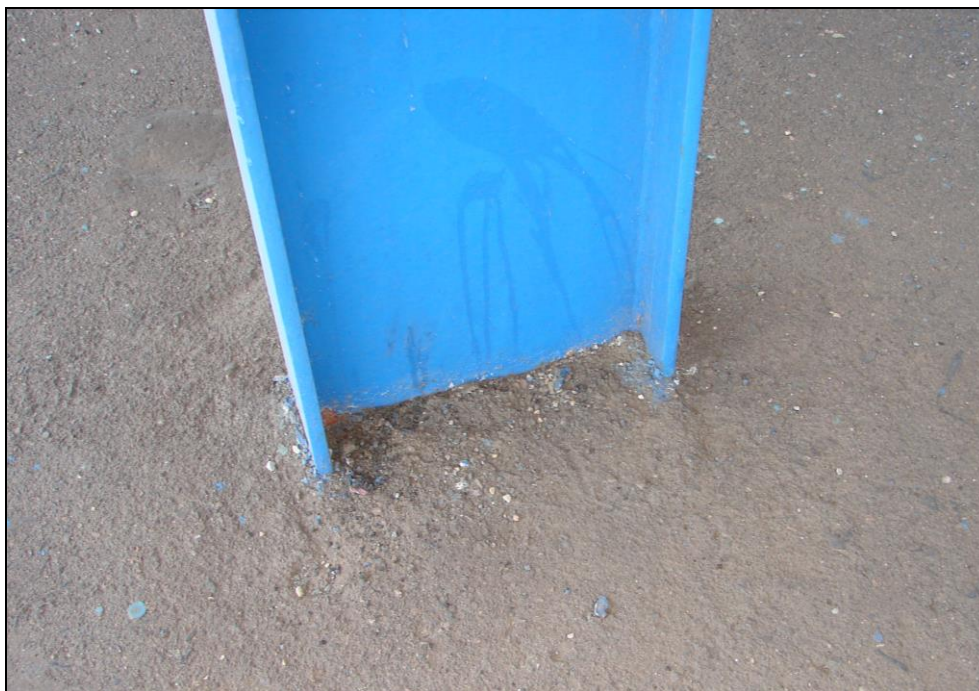
Obr. 62: Sloupy zastřešení nástupišť, 4. nástupiště, sloup 13;
pata sloupu v úrovni nástupiště

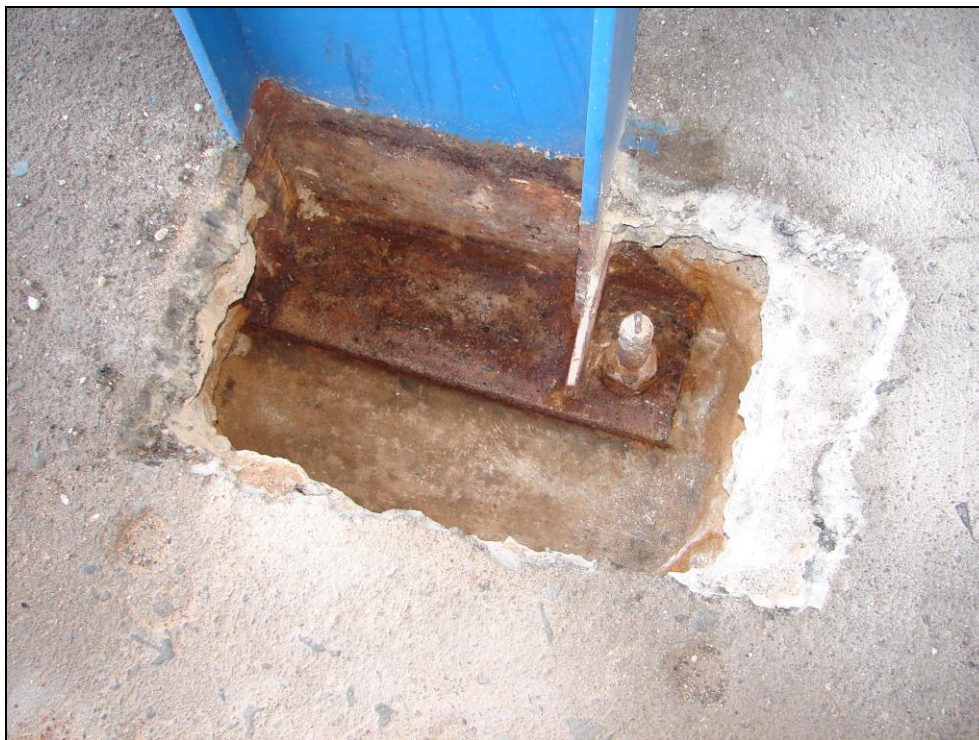
Obr. 63: Sloupy zastřešení nástupišť, 4. nástupiště, sloup 13;
sloup nemá kolem kotvení betonovou ohrubu (na rozdíl od předchozích sloupů),
pod živičným svrškem je nad kotvením vrstva betonu,
kotevní prvky jsou zasypány pískem

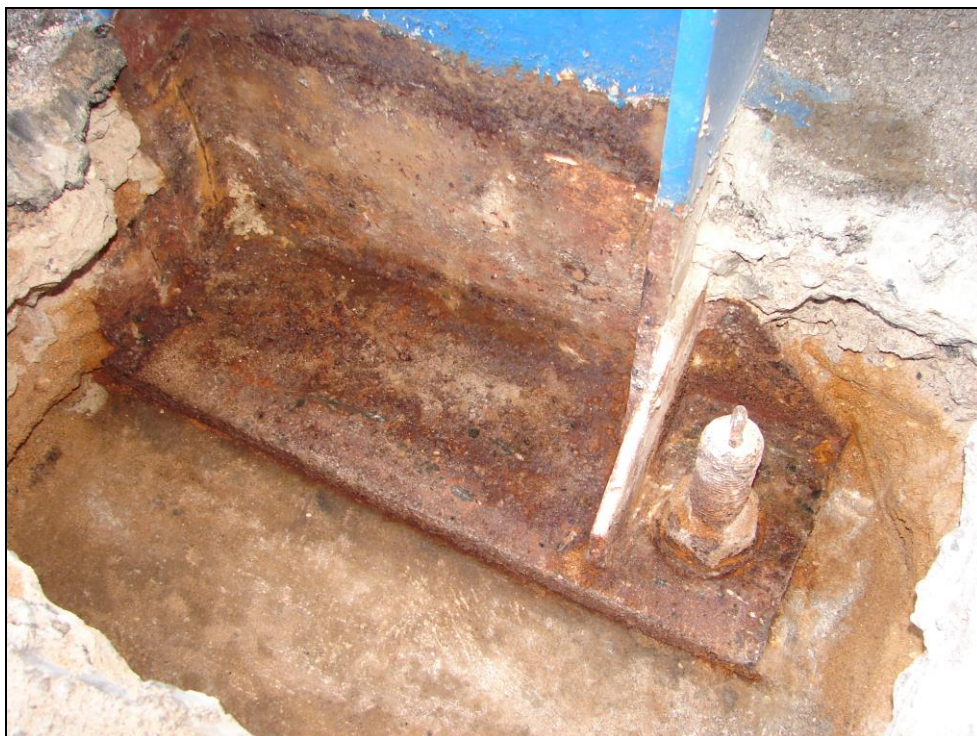
Obr. 64: Sloupy zastřešení nástupišť, 4. nástupiště, sloup 13;
detail kotvení sloupu

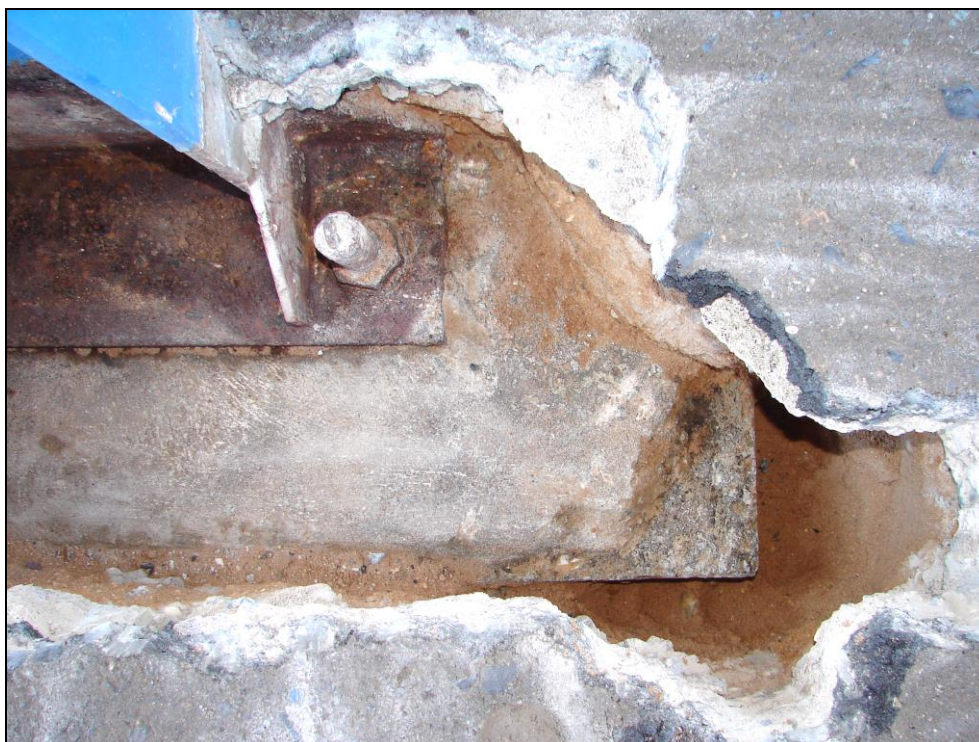
Obr. 66: Sloupy zastřešení nástupišť, 4. nástupiště, sloup 13;
patrné hrany horního stupně patky

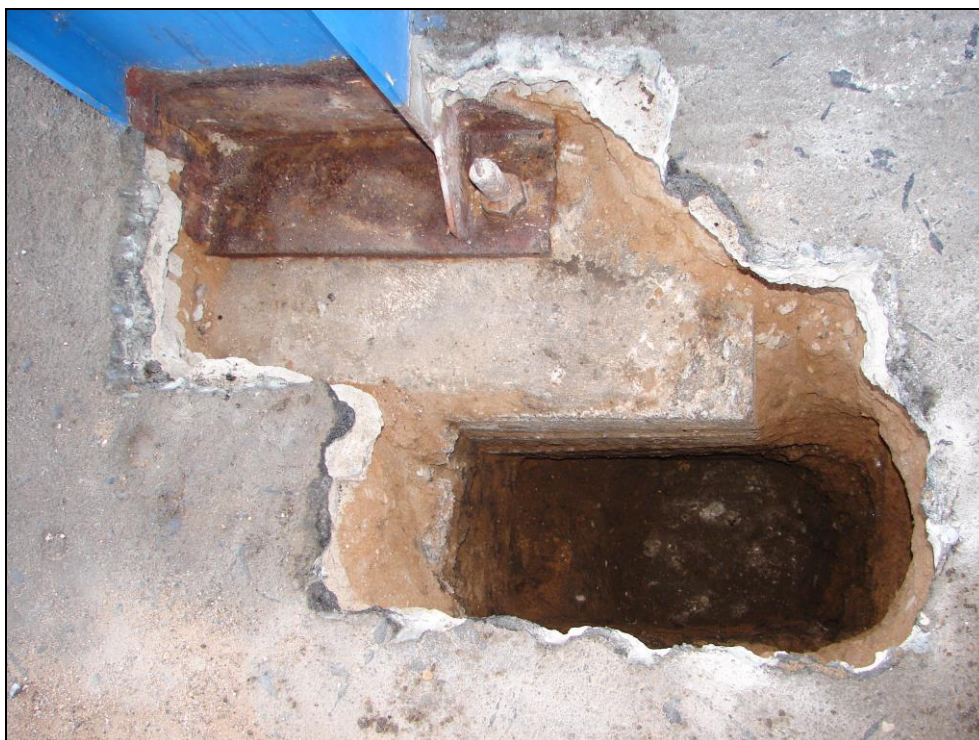
Obr. 67: Sloupy zastřešení nástupišť, 4. nástupiště, sloup 13;
na dně sondy je patrný horní líc spodního stupně patky

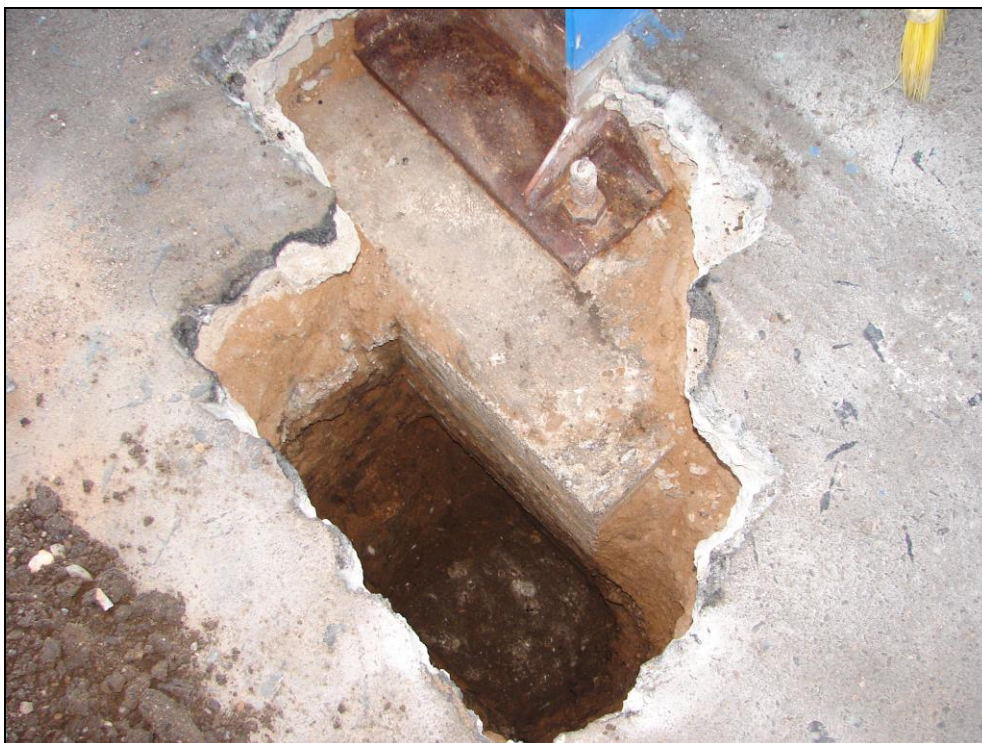
Obr. 68: Sloupy zastřešení nástupišť, 4. nástupiště, sloup 13;
na dně sondy je patrný horní líc spodního stupně patky (pohled z jiného úhlu)

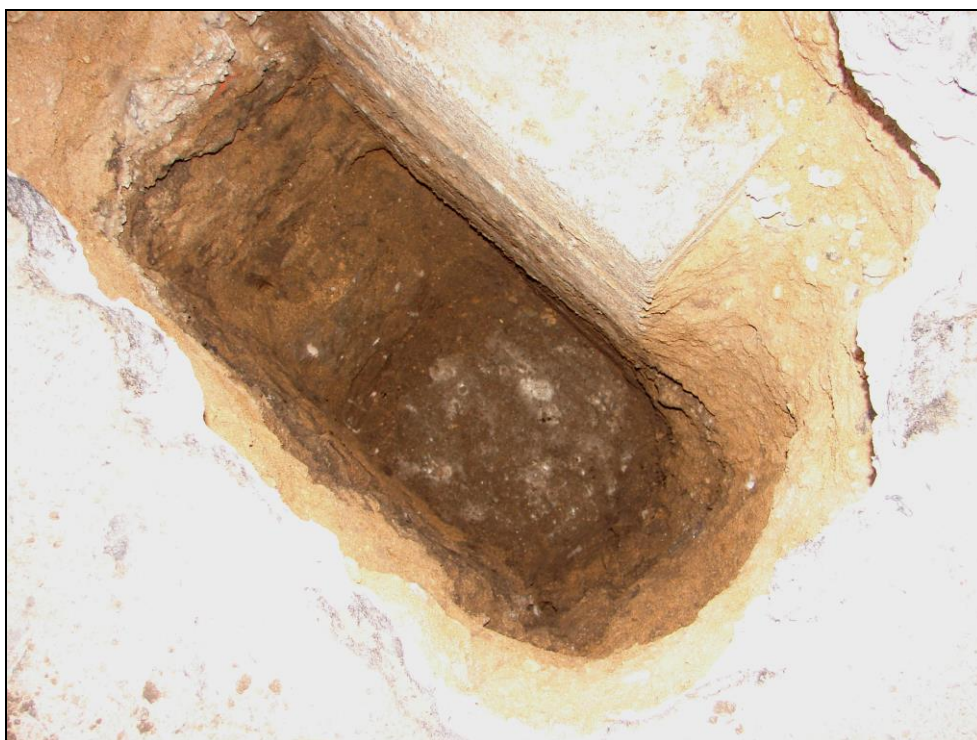
Obr. 69: Sloupy zastřešení nástupišť, 4. nástupiště, sloup 13;
detail horního líce spodního stupně patky, půdorysný rozměr spodního stupně
byl orientačně zjišťován vrty Ø 10 mm (hloubka založení nezjišťována)

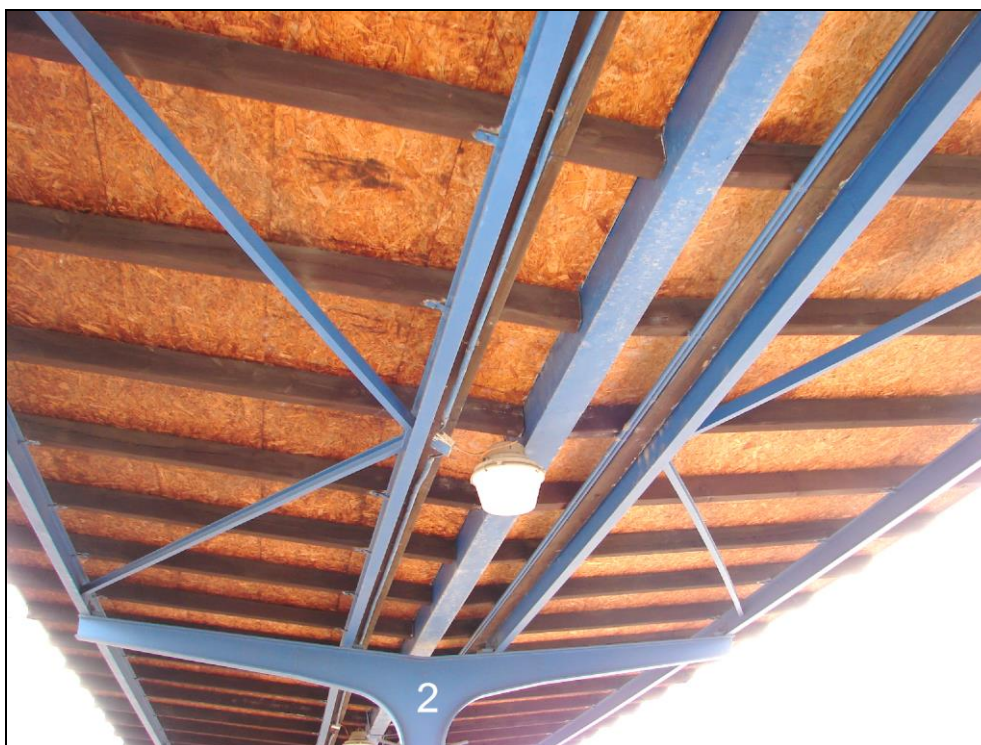
Foto 2: 2. nástupiště, ocelová konstrukce zastřešení v oblasti sloupu 2; bez zjevných známek zasažení korozí

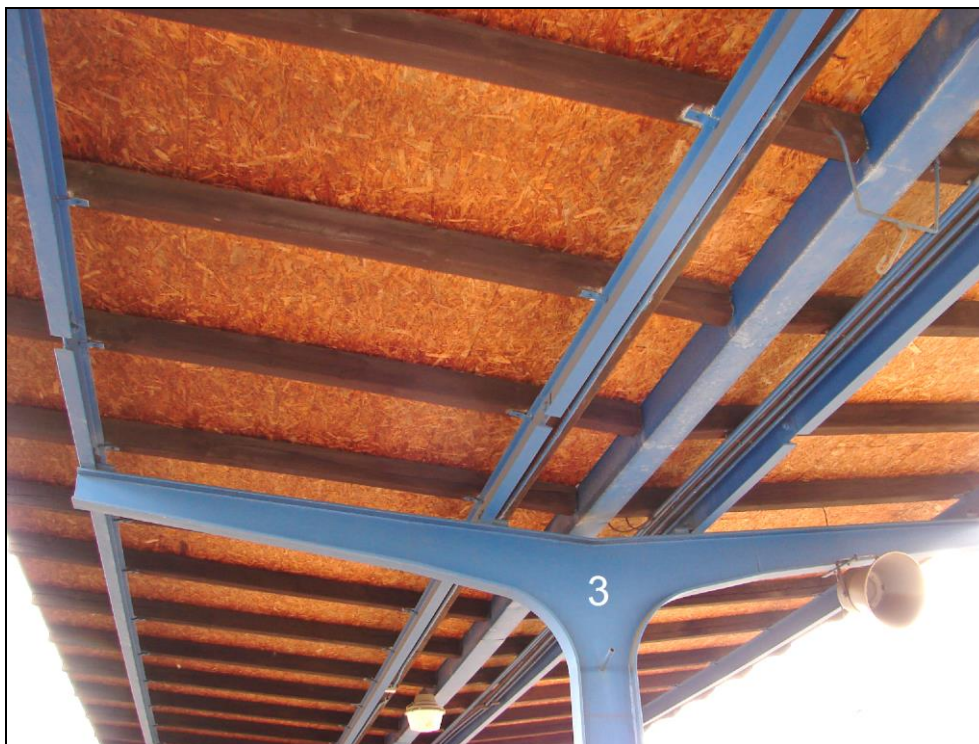
Foto 3: 2. nástupiště, ocelová konstrukce zastřešení v oblasti sloupu 3;
bez zjevných známek zasažení koroze

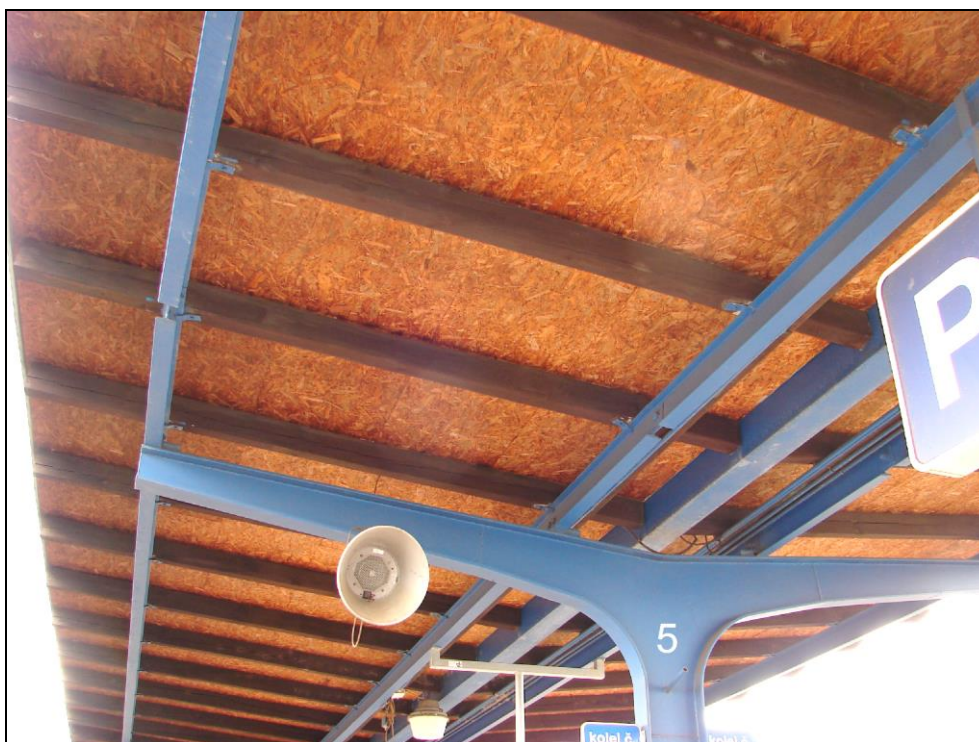
Foto 4: 2. nástupiště, ocelová konstrukce zastřešení v oblasti sloupu 5;
bez zjevných známek zasažení koroze

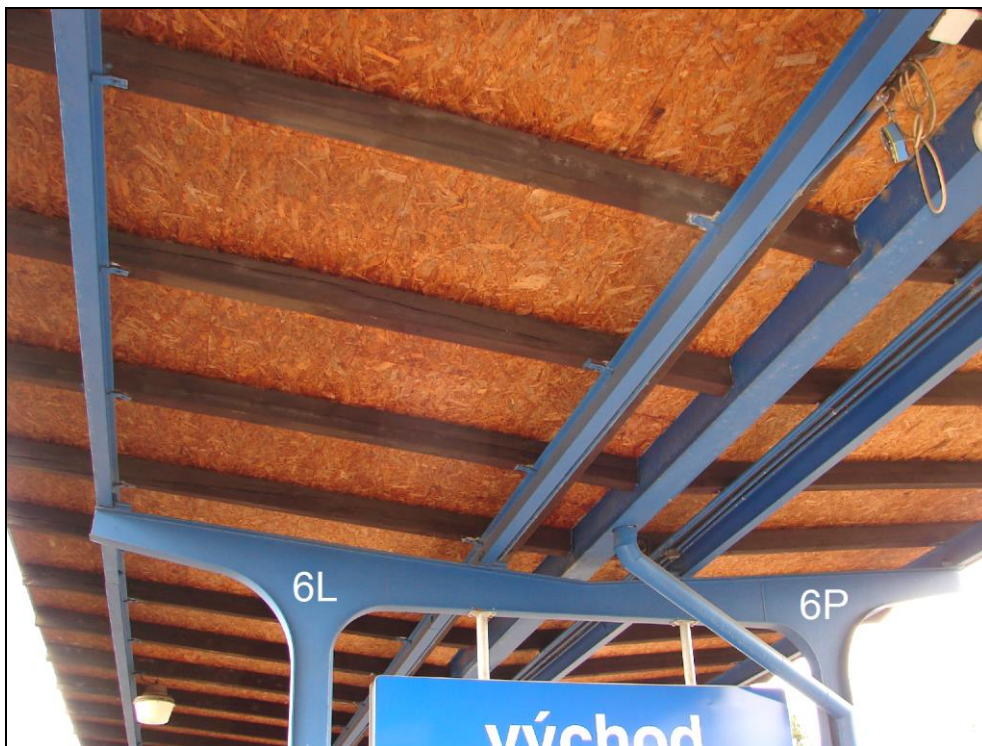
Foto 5: 2. nástupiště, ocelová konstrukce zastřešení v oblasti sloupů 6L a 6P;
bez zjevných známek zasažení koroze

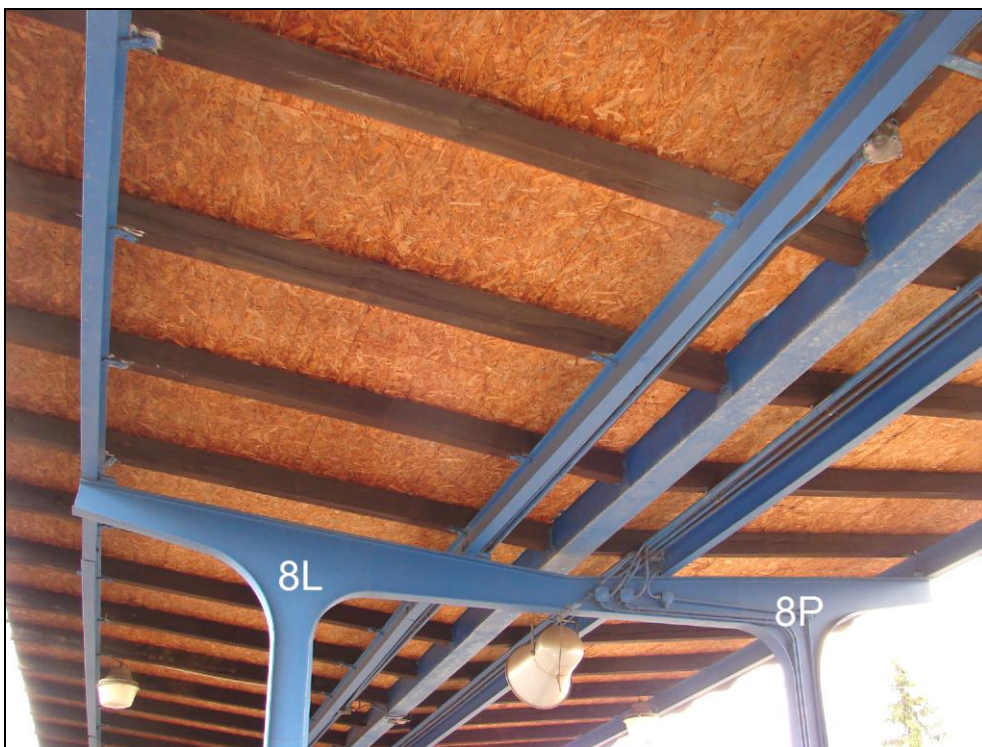
Foto 6: 2. nástupiště, ocelová konstrukce zastřešení v oblasti sloupů 8L a 8P;
bez zjevných známek zasažení koroze

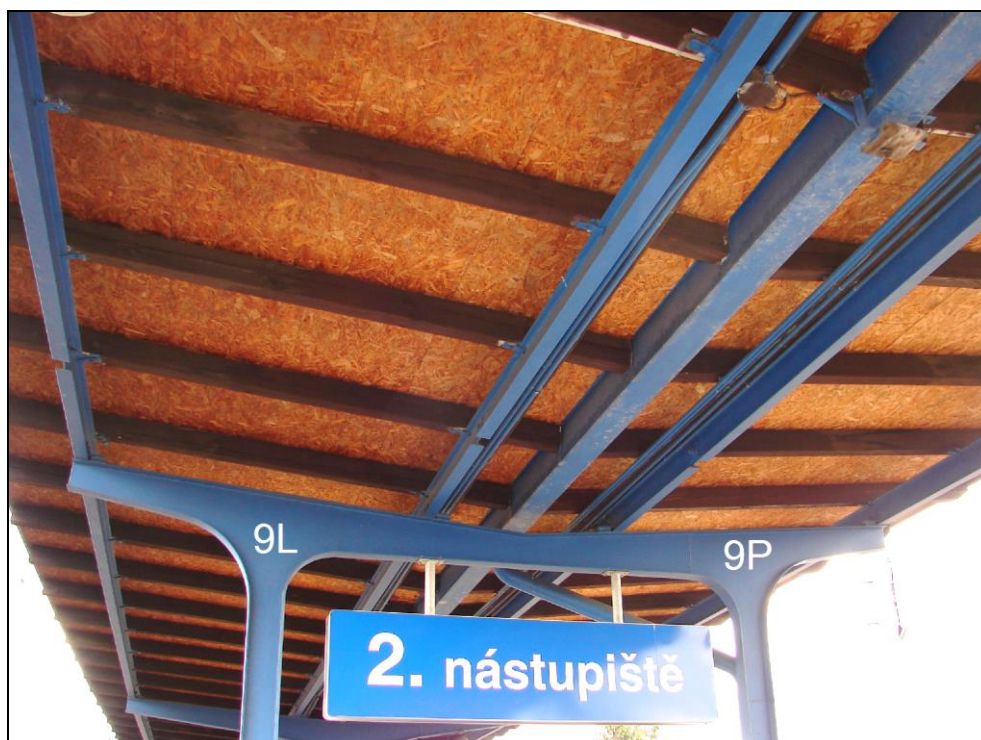
Foto 7: 2. nástupiště, ocelová konstrukce zastřešení v oblasti sloupů 9L a 9P;
bez zjevných známek zasažení korozi

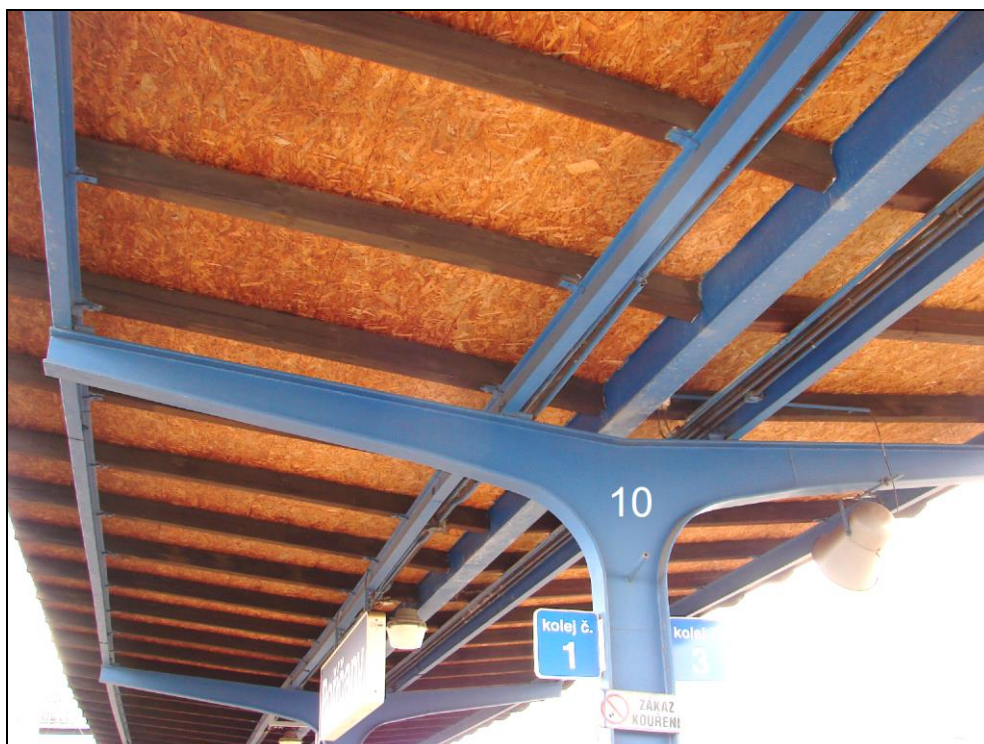
Foto 8: 2. nástupiště, ocelová konstrukce zastřešení v oblasti sloupu 10;
bez zjevných známek zasažení korozi

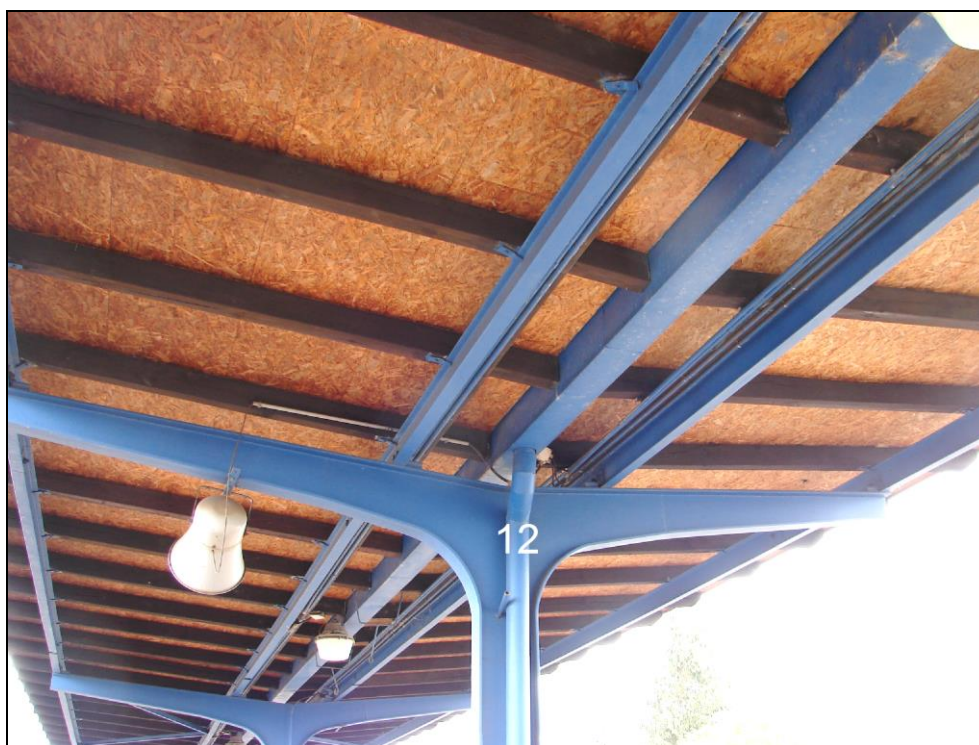
Foto 9: 2. nástupiště, ocelová konstrukce zastřešení v oblasti sloupu 12; bez zjevných známek zasažení koroze

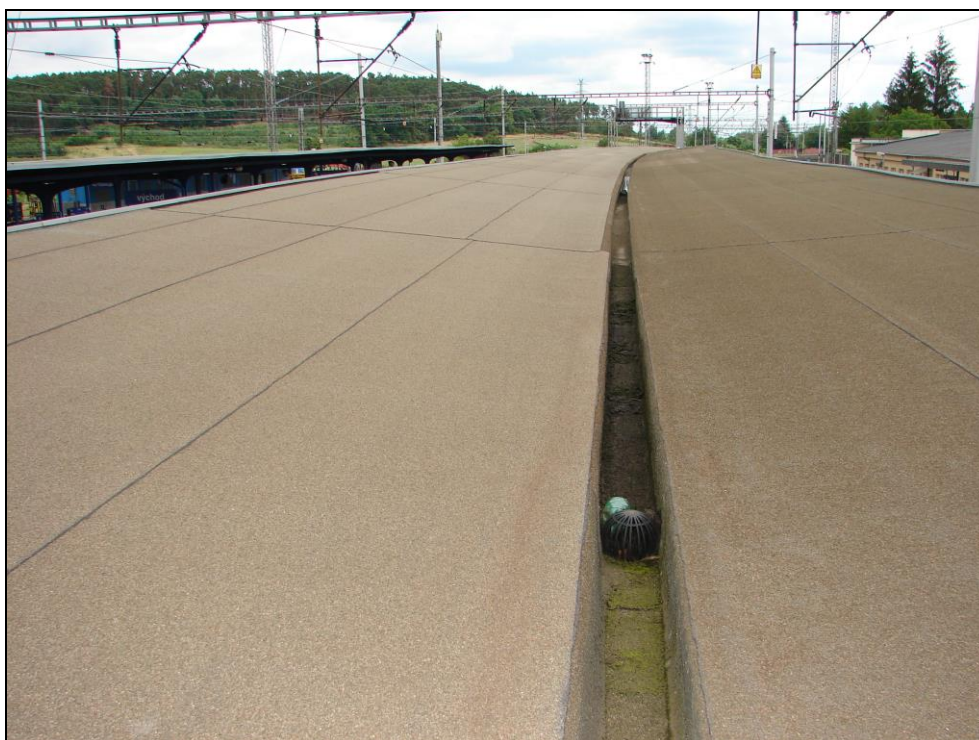
Foto 12: 2. nástupiště, střecha; středový okapní žlab, krytina asfaltové pásy, stejným způsobem je řešeno odvodnění zastřešení 4. nástupiště

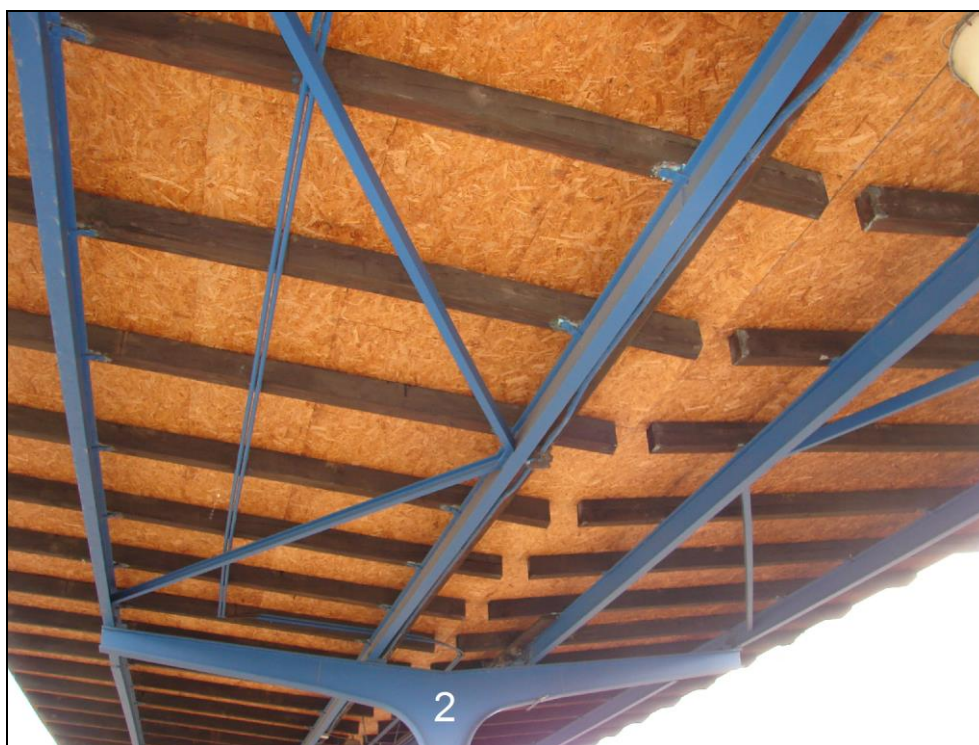
Foto 13: 3. nástupiště, ocelová konstrukce zastřešení v oblasti sloupu 2;
bez zjevných známek zasažení korozí

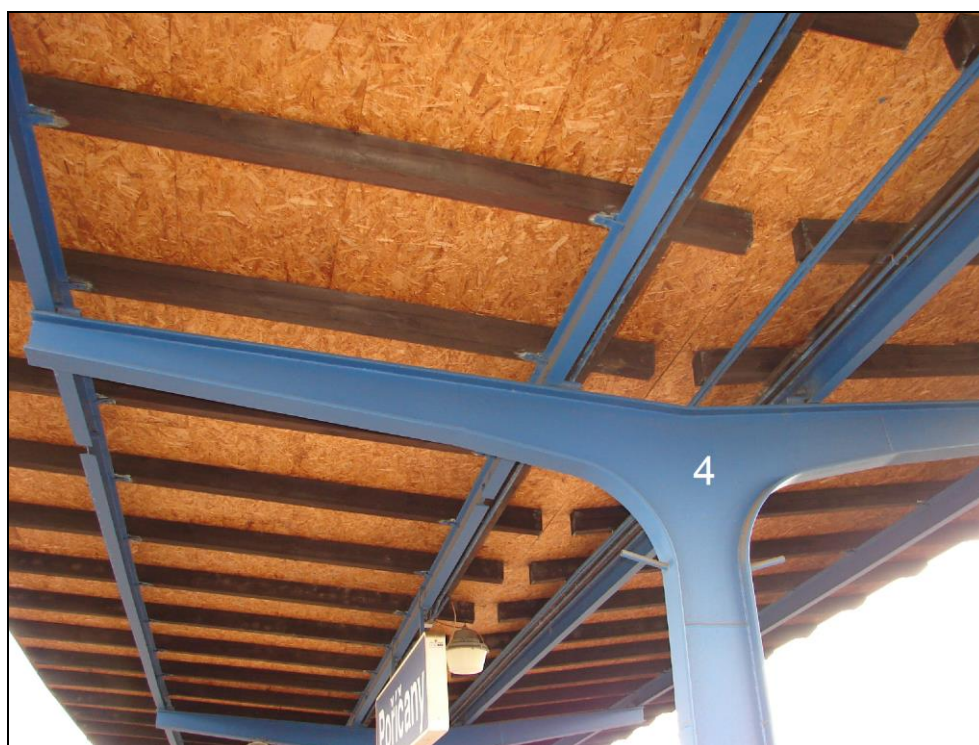
Foto 14: 3. nástupiště, ocelová konstrukce zastřešení v oblasti sloupu 4;
bez zjevných známek zasažení korozí

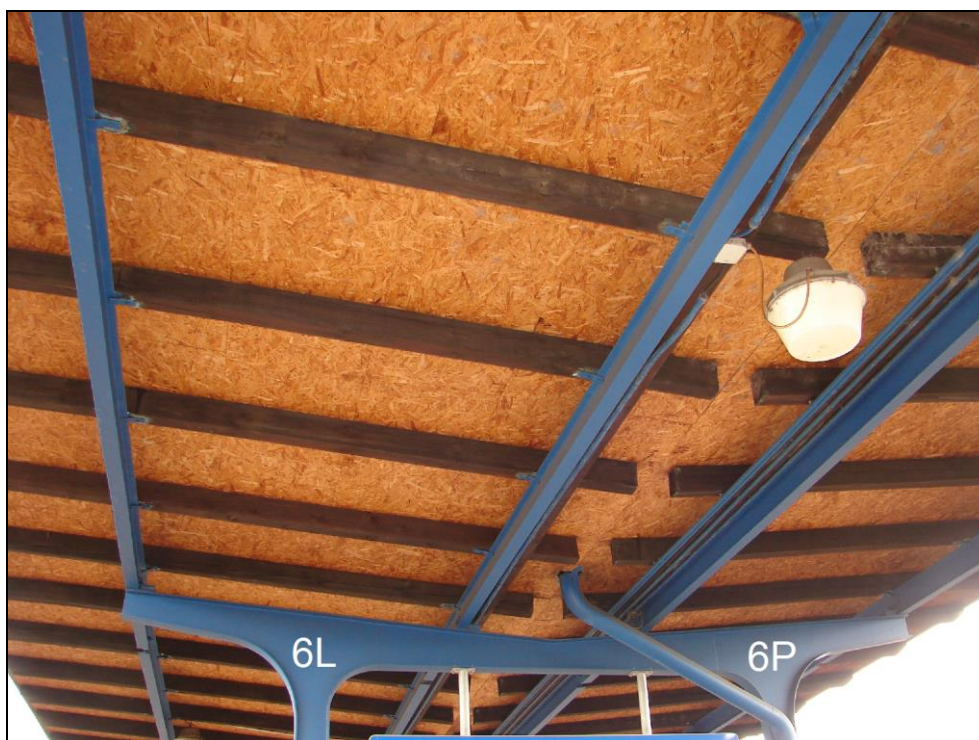
Foto 17: 3. nástupiště, ocelová konstrukce zastřešení v oblasti sloupů 6L a 6P;
bez zjevných známek zasažení korozi

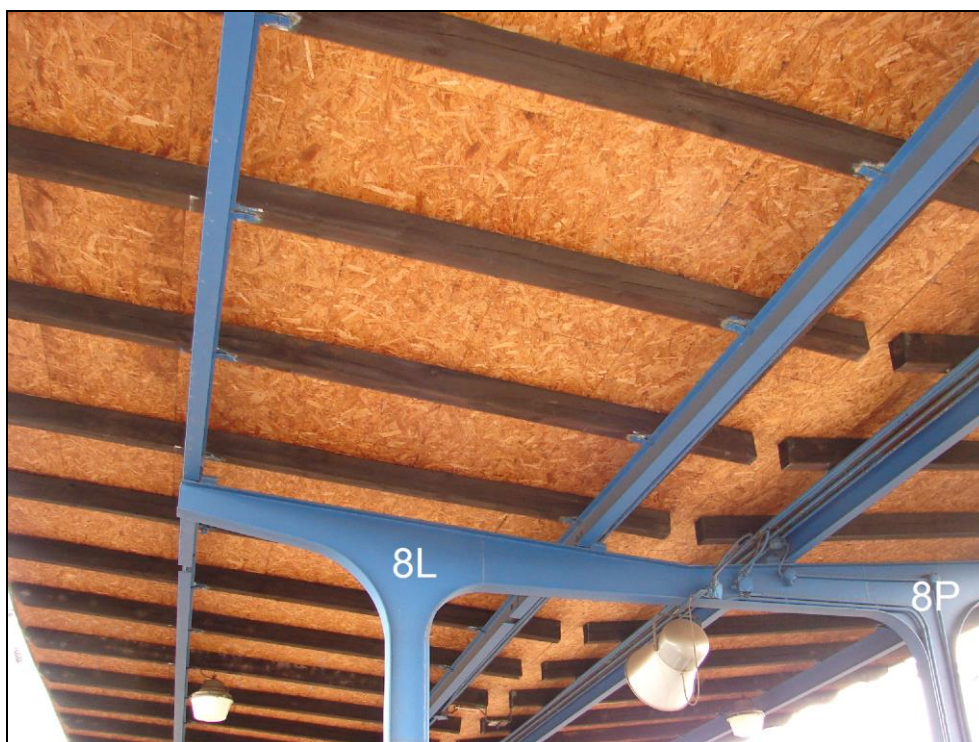
Foto 18: 3. nástupiště, ocelová konstrukce zastřešení v oblasti sloupů 8L a 8P;
bez zjevných známek zasažení korozi

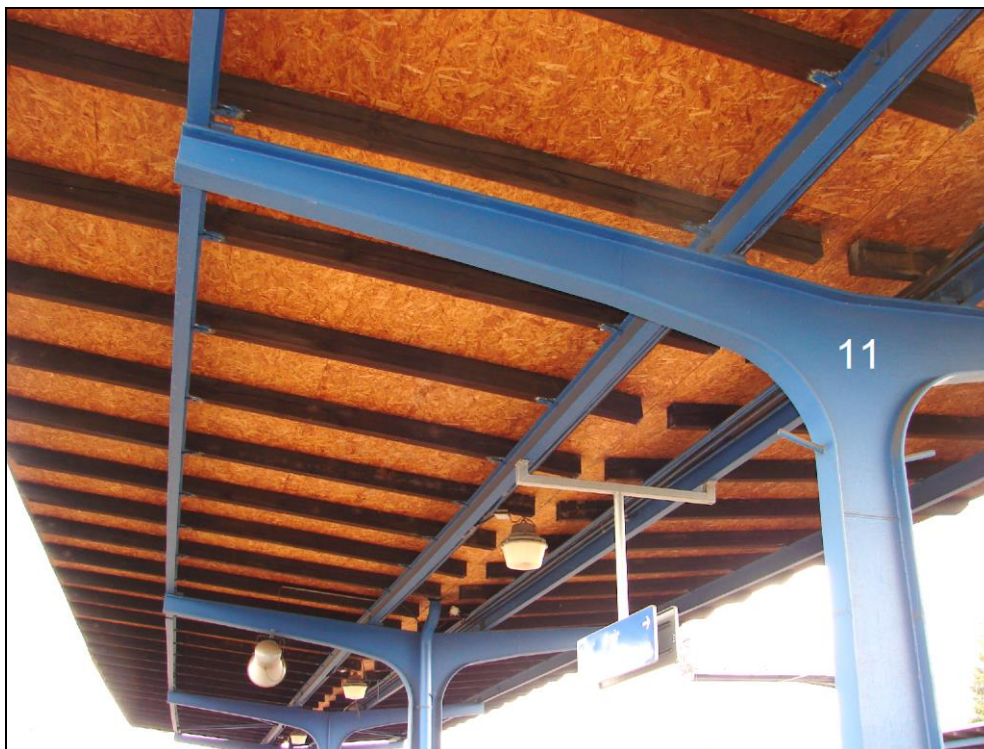
Foto 19: 3. nástupiště, ocelová konstrukce zastřešení v oblasti sloupu 11;
bez zjevných známek zasažení koroze

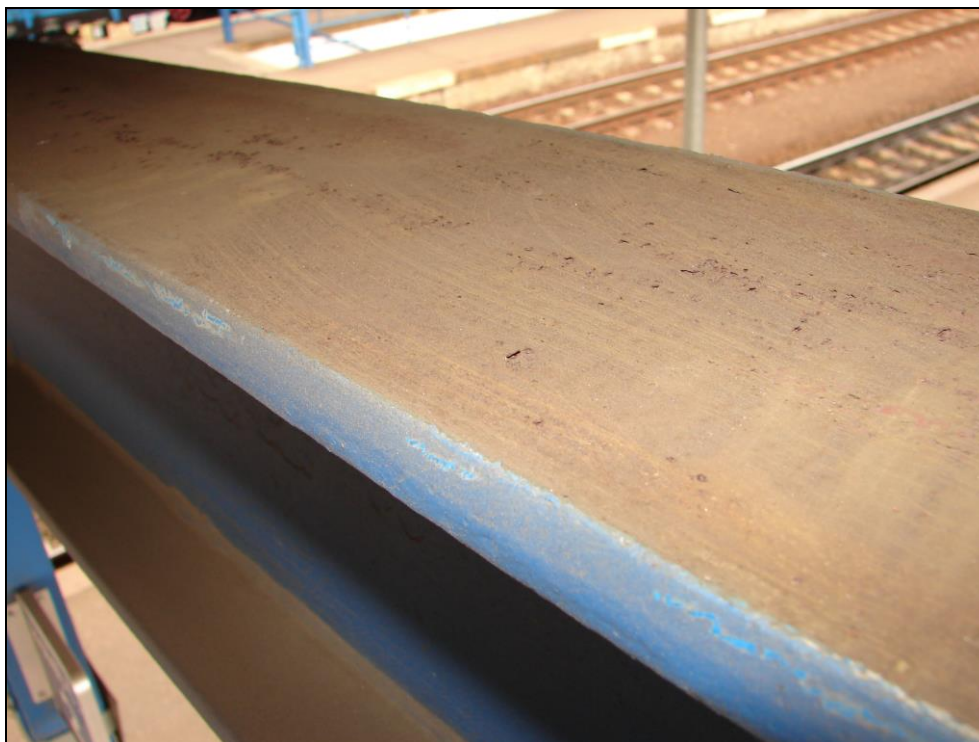
- Povrchy výše uvedených částí prvků bez modrého nátěru jsou zpravidla zasaženy velmi lokální, počáteční povrchovou a nevýznamnou korozí (Příloha 4, foto 21).

Foto 21: 3. nástupiště; horní povrchy zastřešení (pásnice) nemají svrchní (modrý) nátěr, stejně je tomu v případě 2. a 3. nástupiště, s výjimkou horních povrchů (pásnic) konzol sloupů 2. nástupiště

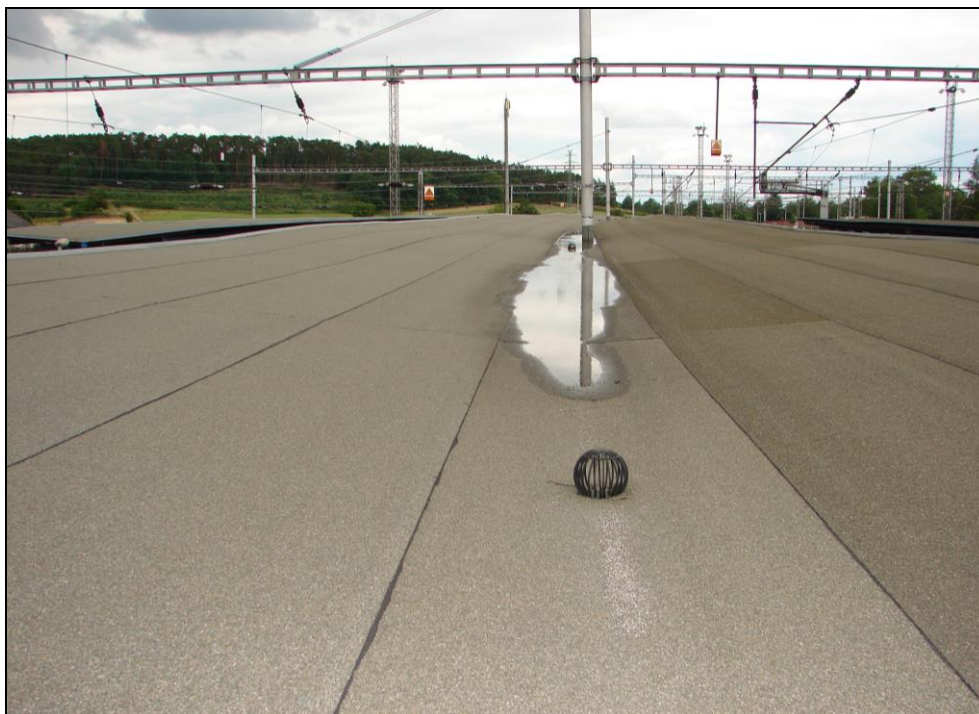
Foto 22: 3. nástupiště, střecha; není středový okapní žlab (pouze úžlabí), krytina asfaltové pásy

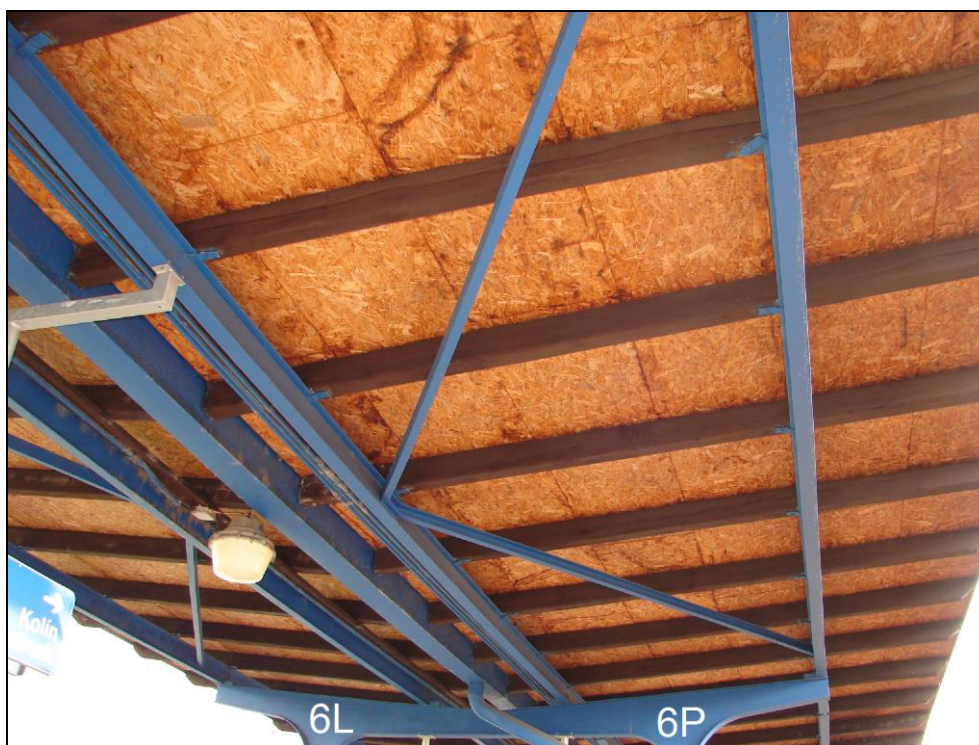
Foto 23: 4. nástupiště, ocelová konstrukce zastřešení v oblasti sloupů 6L a 6P; bez zjevných známek zasažení koroze
