Název akce:		Číslo smlouvy:	
REKONSTRUKCE NÁSTUPIŠŤ A ZŘÍZENÍ BEZBARIÉROVÝCH PŘÍSTUPŮ V ŽST. POŘÍČANY		16-155.230	
		Projektový stupeň: PROJEKT	
Část: SOUHRNNÁ ČÁST		Datum: 10/2016	
PRŮZKUMY A MĚŘENÍ		Číslo části: B.14	
Název přílohy:		Měřítko: -	Počet formátů: 70 A4
STAVEBNĚ TECHNICKÝ PRŮZKUM		Číslo přílohy: B.14.3

**Expertní zpráva č.
1600 J 195**

Rekonstrukce nástupišť a zřízení bezbariérových přístupů v ŽST Poříčany
STAVEBNĚ TECHNICKÝ PRŮZKUM

ZÁKLADY NÁVĚSTIDLA A SLOUPŮ TRAKČNÍHO VEDENÍ
KOTVENÍ A ZÁKLADY SLOUPŮ ZASTŘEŠENÍ 2. - 4. NÁSTUPIŠTĚ
A OCELOVÉ KONSTRUKCE ZASTŘEŠENÍ

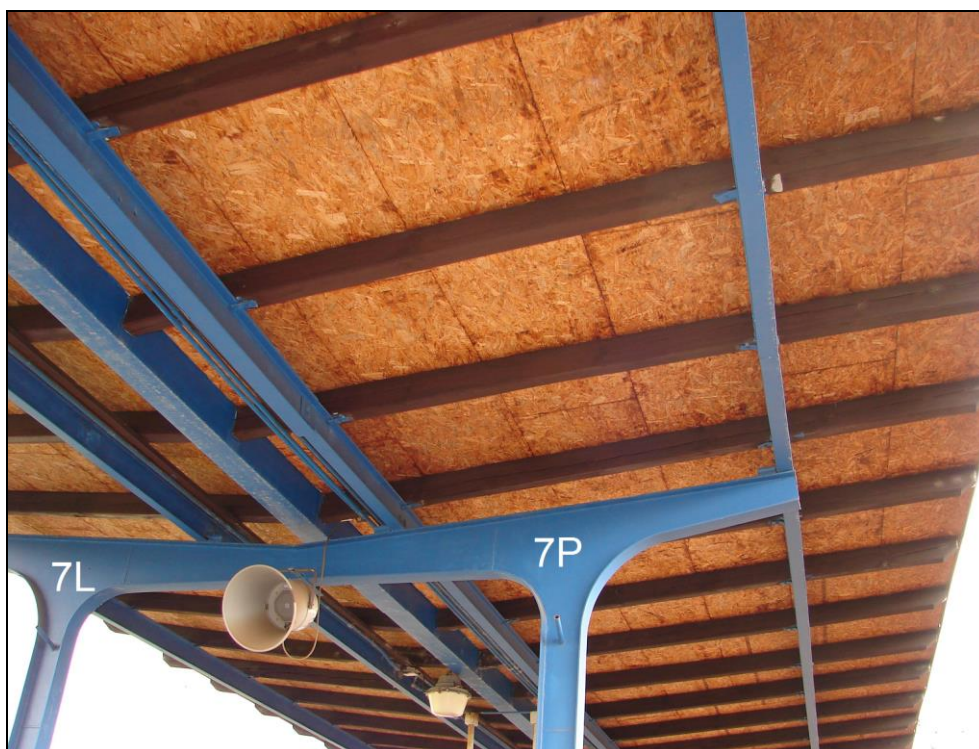
Foto 25: 4. nástupiště, ocelová konstrukce zastřešení v oblasti sloupů 7L a 7P;
bez zjevných známek zasažení korozi

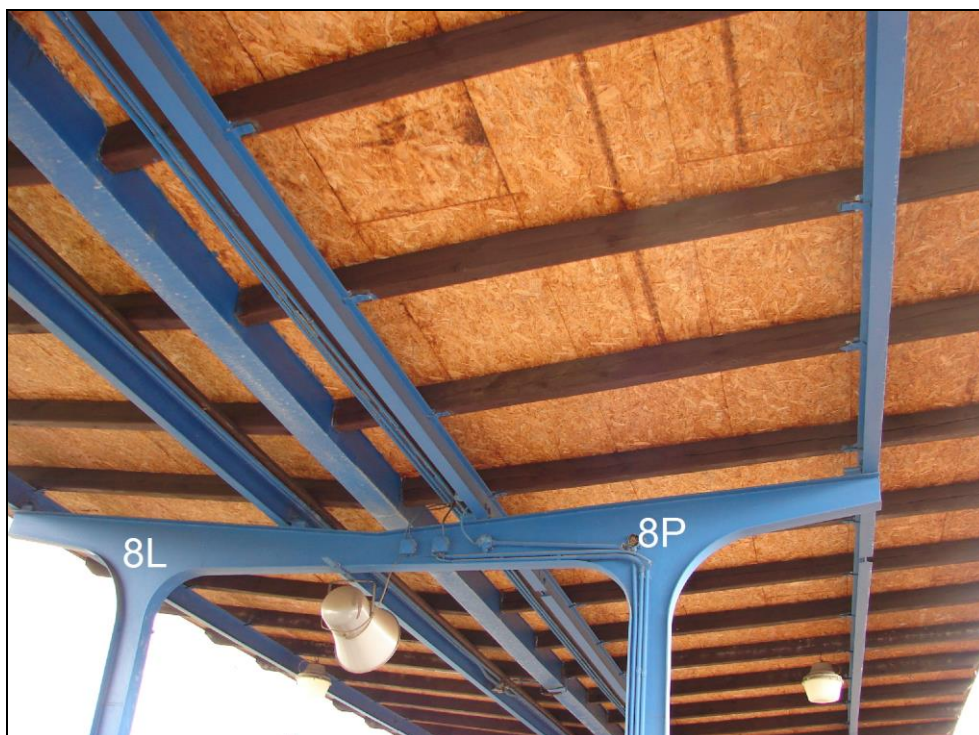
Foto 26: 4. nástupiště, ocelová konstrukce zastřešení v oblasti sloupů 8L a 8P;
bez zjevných známek zasažení korozi

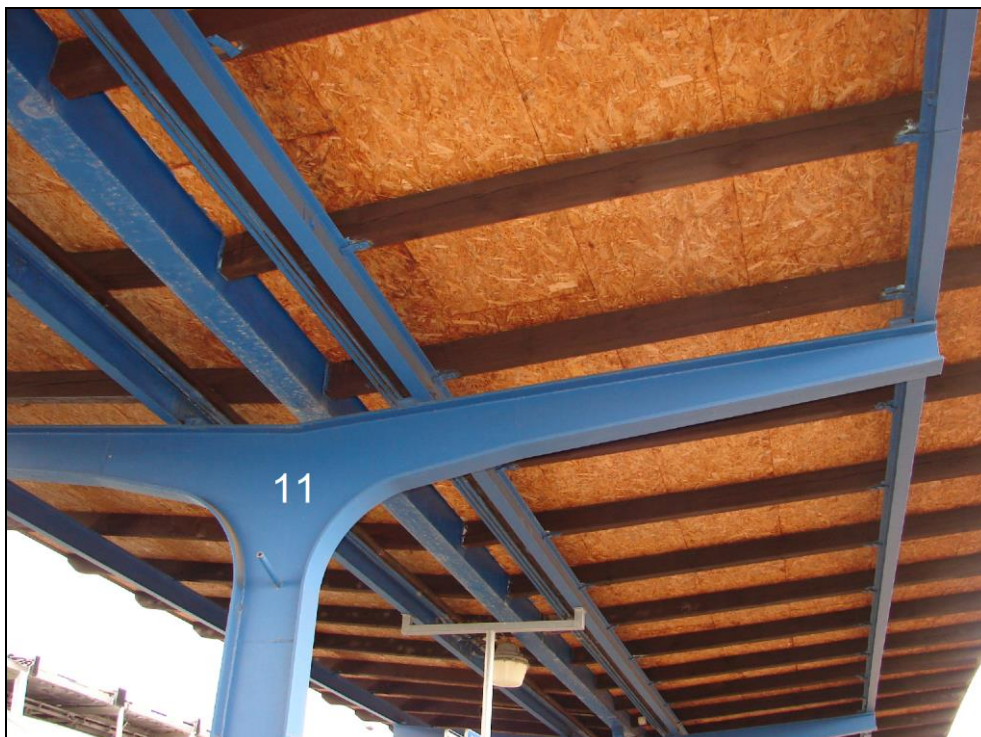
Foto 27: 4. nástupiště, ocelová konstrukce zastřešení v oblasti sloupu 11;
bez zjevných známek zasažení korozi

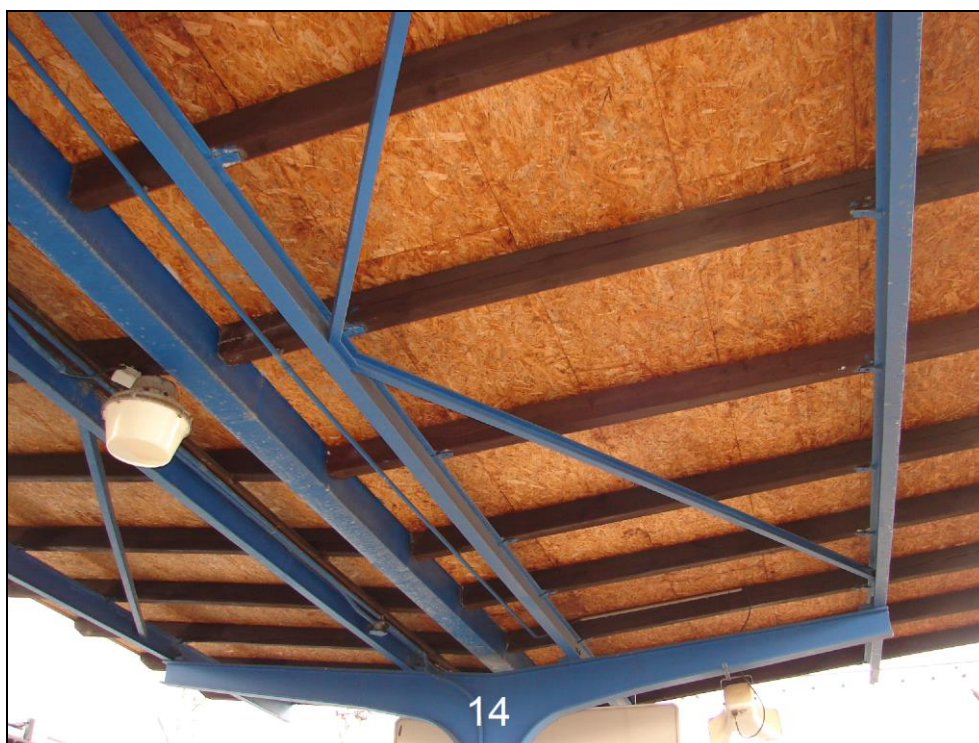
Foto 29: 4. nástupiště, ocelová konstrukce zastřešení v oblasti sloupu 14; bez zjevných známek zasažení korozi
