SO 14-19-33
Libina - Nový Malín
žel. most v ev. km 35,953

STAVEBNĚTECHNICKÝ PRŮZKUM

Objednatel: MORAVIA CONSULT Olomouc a.s.
Legionářská 8, 779 00 Olomouc
Zhotovitel: GeoTec-GS, a.s.
Chmelová 2920/6, 106 00 Praha 10
Název zakázky zhotovitele: Šumperk - Libina, průzkum PS
Zakázkové číslo zhotovitele: 2018-042

Stavebnětechnický pasport

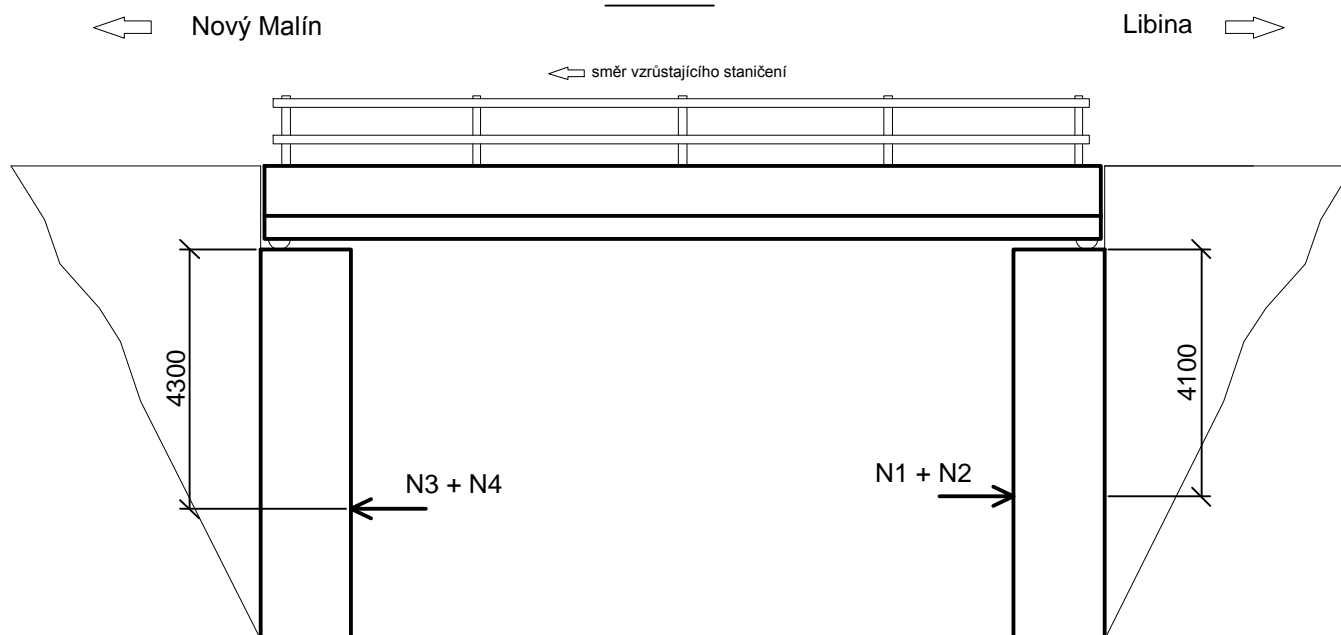
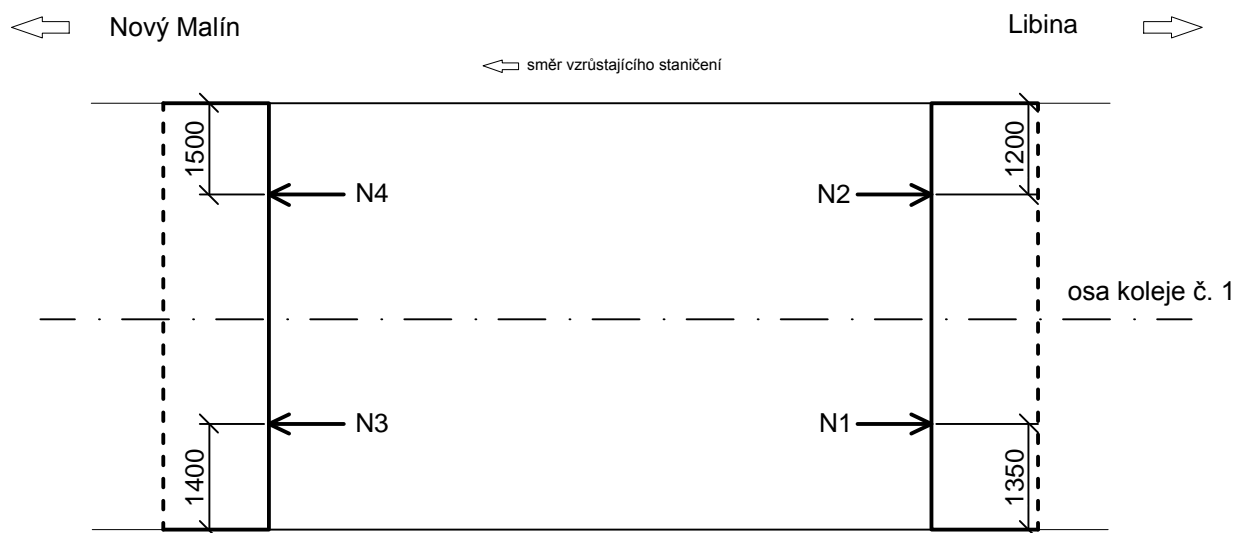
TÚ: Libina - Šumperk
železniční most v ev. km 35,953
Schéma umístění zkoušek v rámci konstrukce

Umístění diagnostických návrů uvádíme v grafickém schématu za textem pasportu.

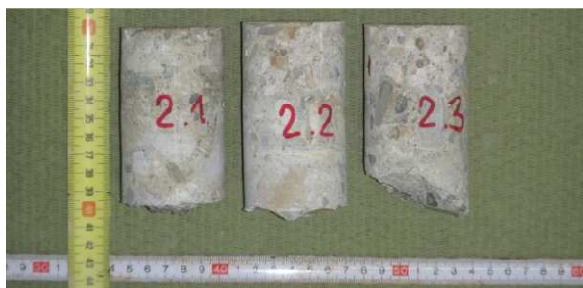
Foto 5.1

Laboratorní foto vzorků N1 jádrových vývrtů o průměru 55 mm před jejich zakončováním na pile s diamantovým řezným kotoučem

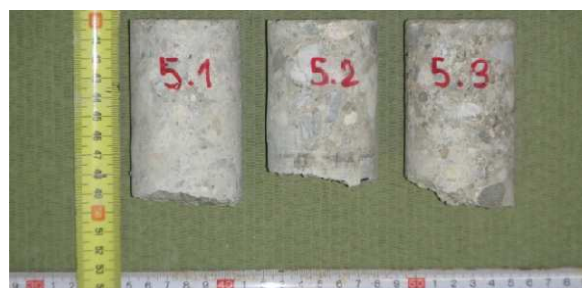
Foto 5.2

Laboratorní foto vzorků N2 jádrových vývrtů o průměru 55 mm před jejich zakončováním na pile s diamantovým řezným kotoučem

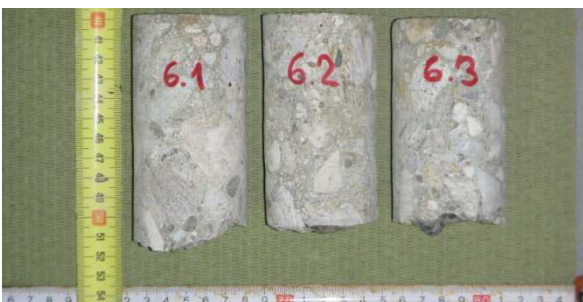
Foto 5.3

Laboratorní foto vzorků N3 jádrových vývrtů o průměru 55 mm před jejich zakončováním na pile s diamantovým řezným kotoučem

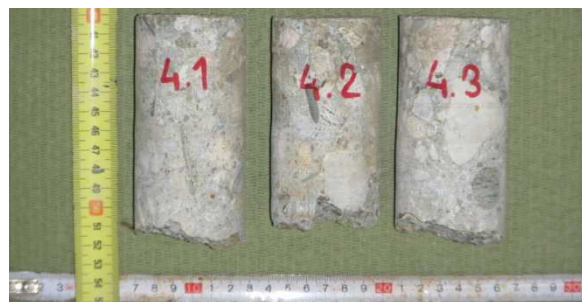
Foto 5.4

Laboratorní foto vzorků N4 jádrových vývrtů o průměru 55 mm před jejich zakončováním na pile s diamantovým řezným kotoučem

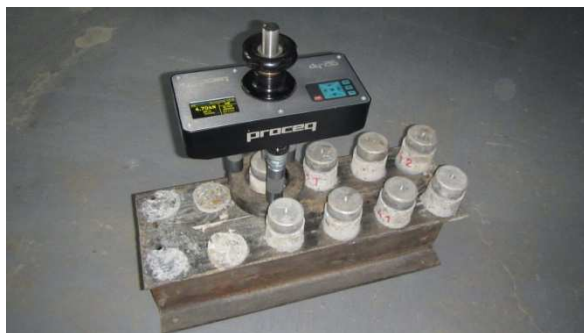
**Foto 6.1**

Foto připravených vzorků osazených na pevnou ocelovou základnu do lepidla Sikadur 30 s nalepenými zkušebními terčí pro provedení odtrhových zkoušek a s prováděním jedné ze zkoušek

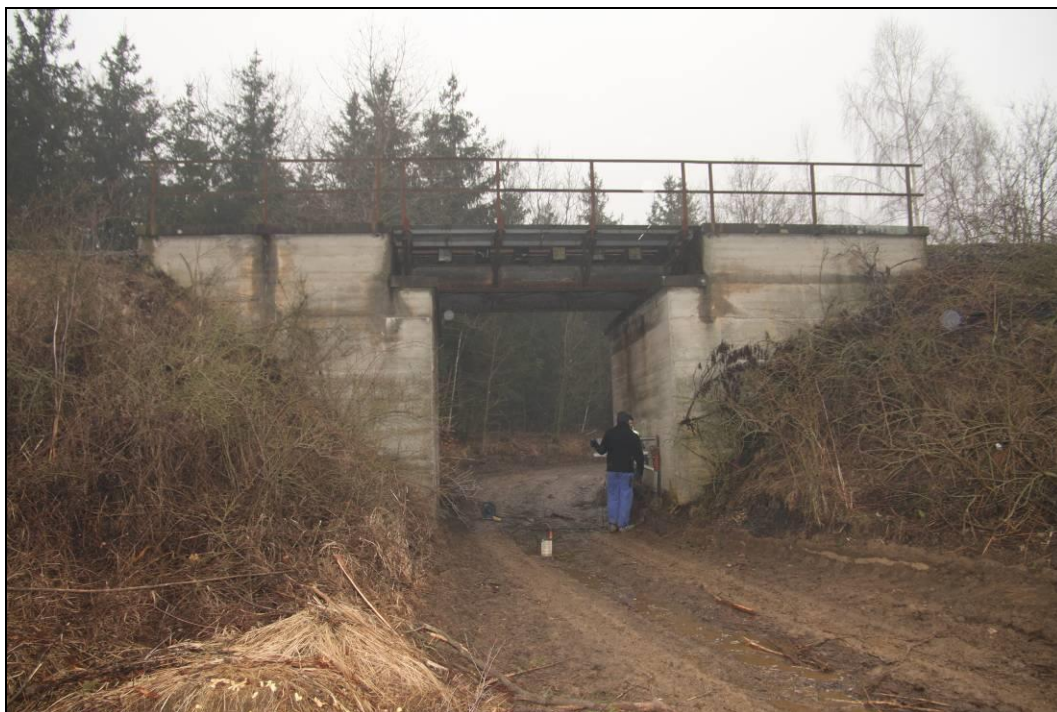
Obr. č. 5 - pohled na objekt zleva

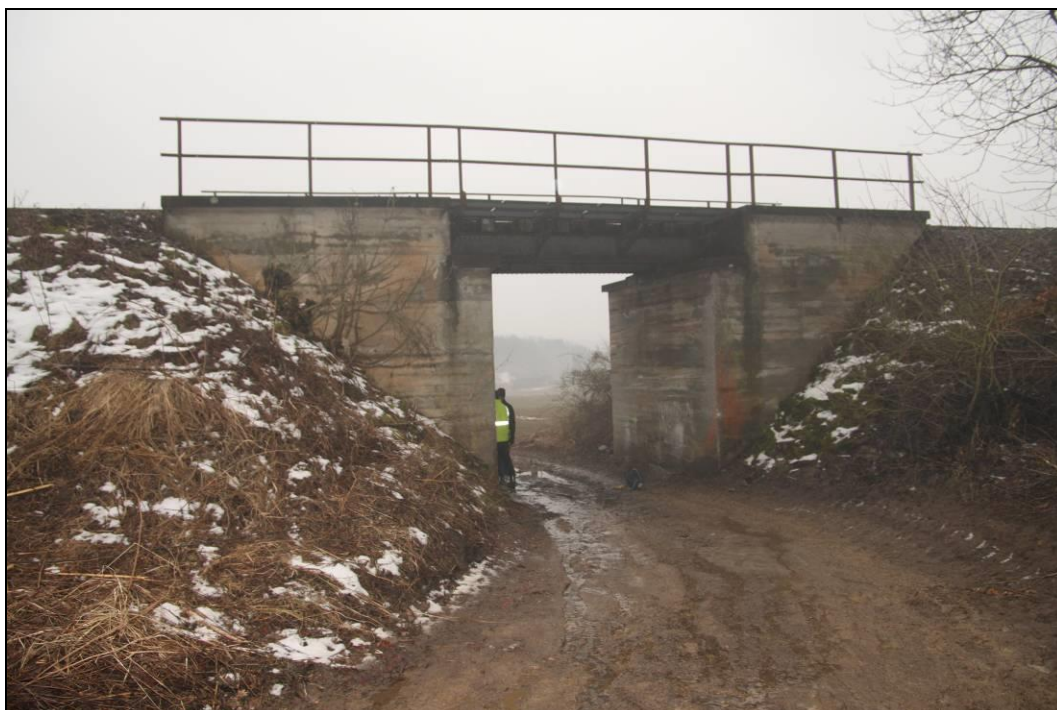
Obr. č. 6 - pohled na objekt zprava
