ZPRÁVA č. 120/18

Předběžný diagnostický průzkum vybraných konstrukcí objektu západního křídla hlavního vlakového nádraží PARDUBICE

OBJEDNAVATEL: SUDOP EU a.s. Praha
STAVBA-OBJEKT: objekt č.p.217, náměstí Jana Pernera, Pardubice,
západní křídlo hlavního vlakového nádraží
KONSTRUKCE: skladby vybraných konstrukcí

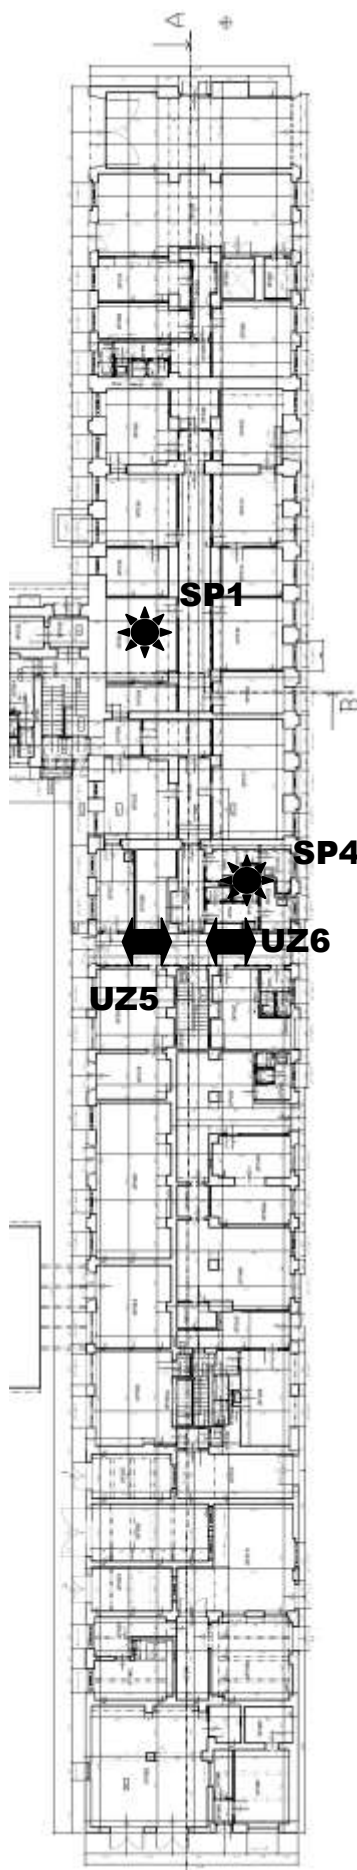
PŘÍLOHA č.2b

Skladba konstrukce stropu nad 1.P.P. a podlahy v 1.N.P. byla zjištěna v místech SP1 a SP4 se skladbami dle schémat č.4 a č.5 a jsou zakreslena do schématu v příloze č.2b.
