REKONSTRUKCE TRAŽOVÉHO ÚSEKU  
VLKOV U TIŠNOVA - KŘIŽANOV (MIMO)

**SO 05-19-13**

**TÚ Vlkov u Tišnova - Křižanov, Most v km 55,354**

**STAVEBNĚTECHNICKÝ PRŮZKUM**

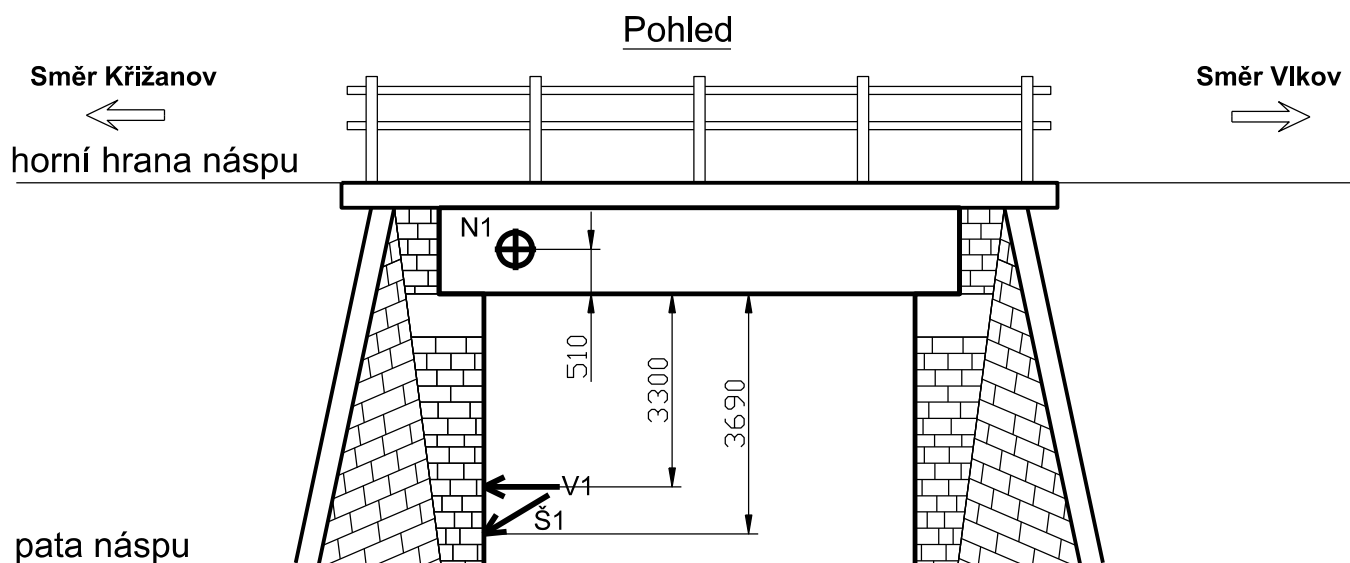
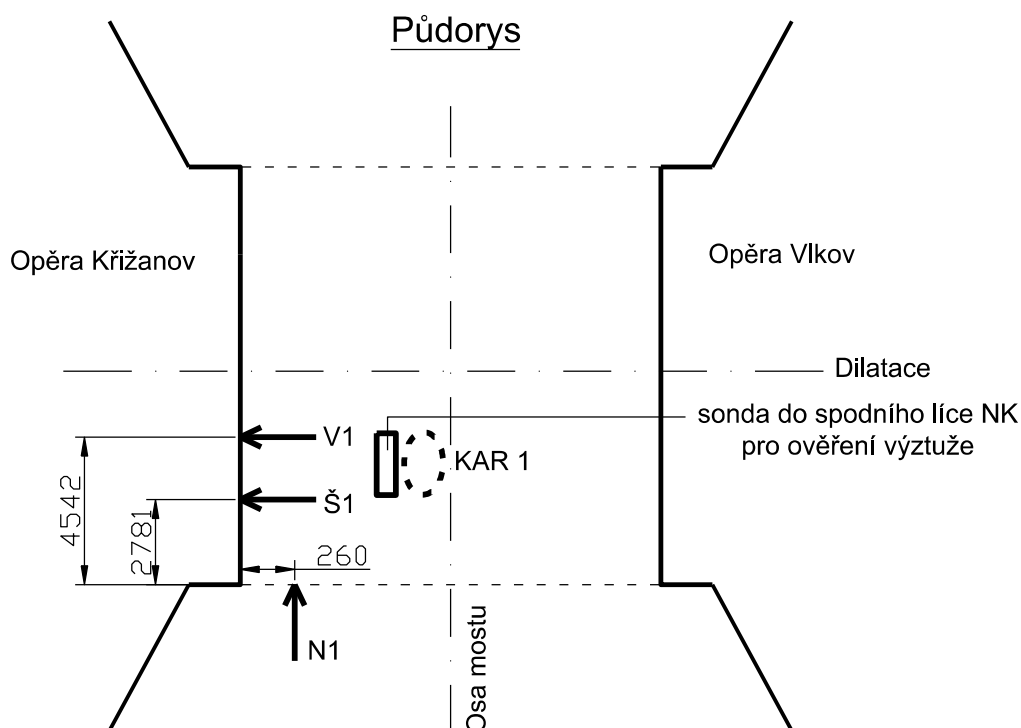
## Schéma umístění diagnostických vrtů a zkoušek v rámci konstrukce

- tloušťka opěry Křižanov je v místě vrtu V1 cca **1,45 m**
- základová spára opěry Křižanov je v místě vrtu Š1 cca **7,70 m** pod spodním lícem NK

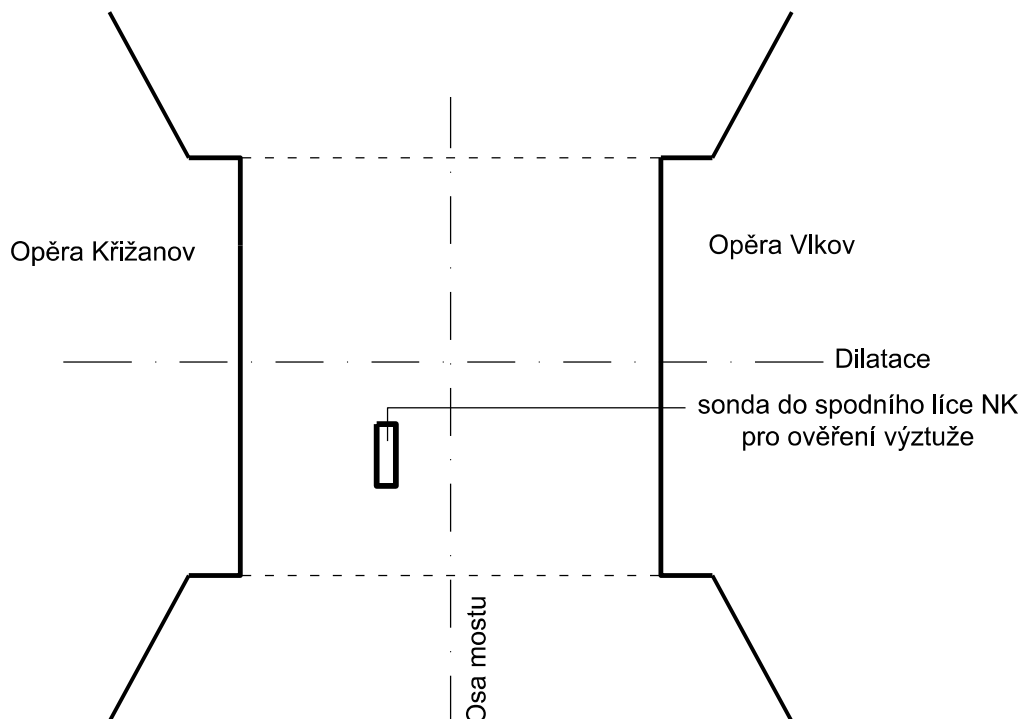
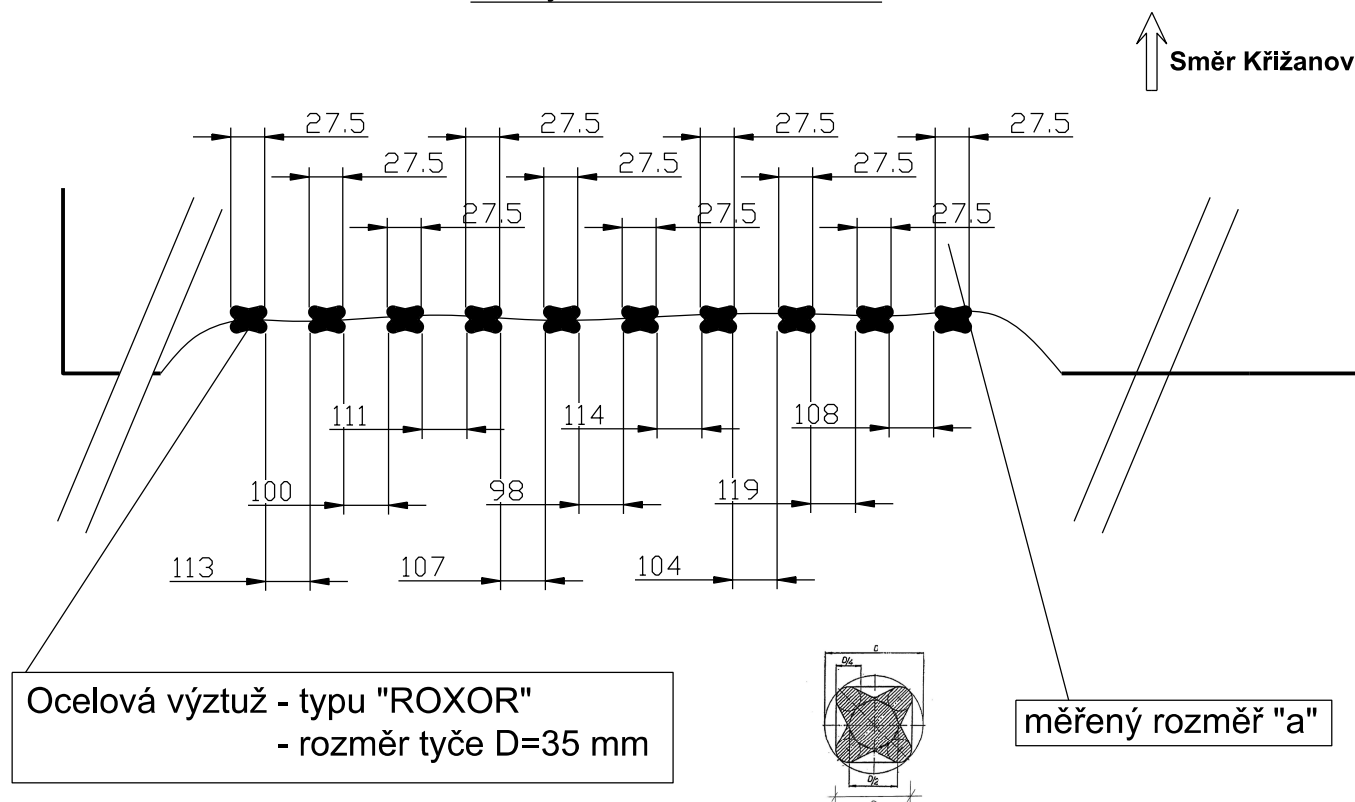
## Schéma sondy do spodního líce nosné konstrukce pro ověření výztuže

- sondou do spodního líce NK byla ověřena klasická tvarovaná výztuž typu 10 512 „ROXOR“ o šířce prutu cca 27,5 mm, které odpovídá rozměr tyče D=35 mm, (viz schéma v příloze) s průměrnou roztečí mezi stranami cca 108,2 mm, což odpovídá cca 9,2 profilů / bm.
- výztuž není zasažena korozí

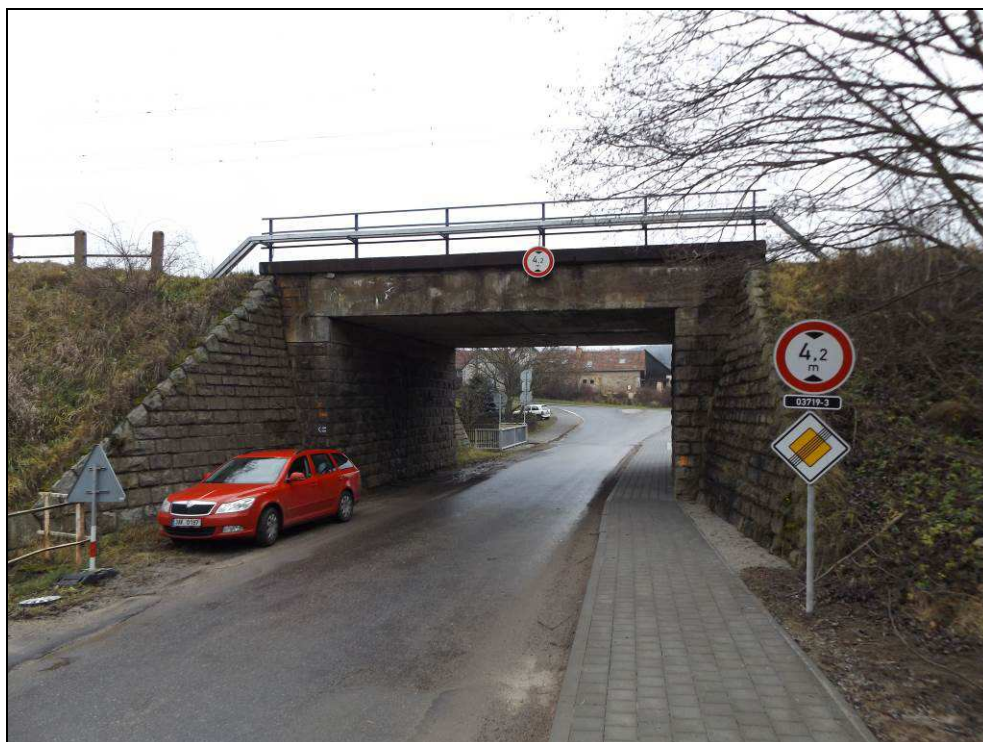
Obr. č. 4 - pohled na objekt zleva.

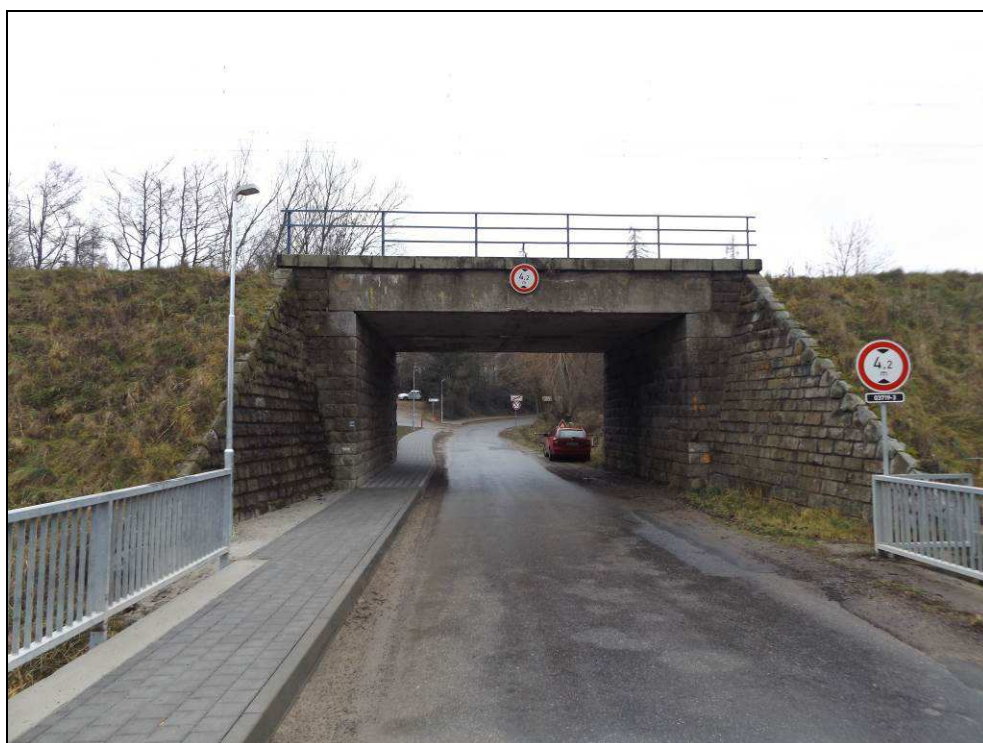
Obr. č. 5 - pohled na objekt zprava.

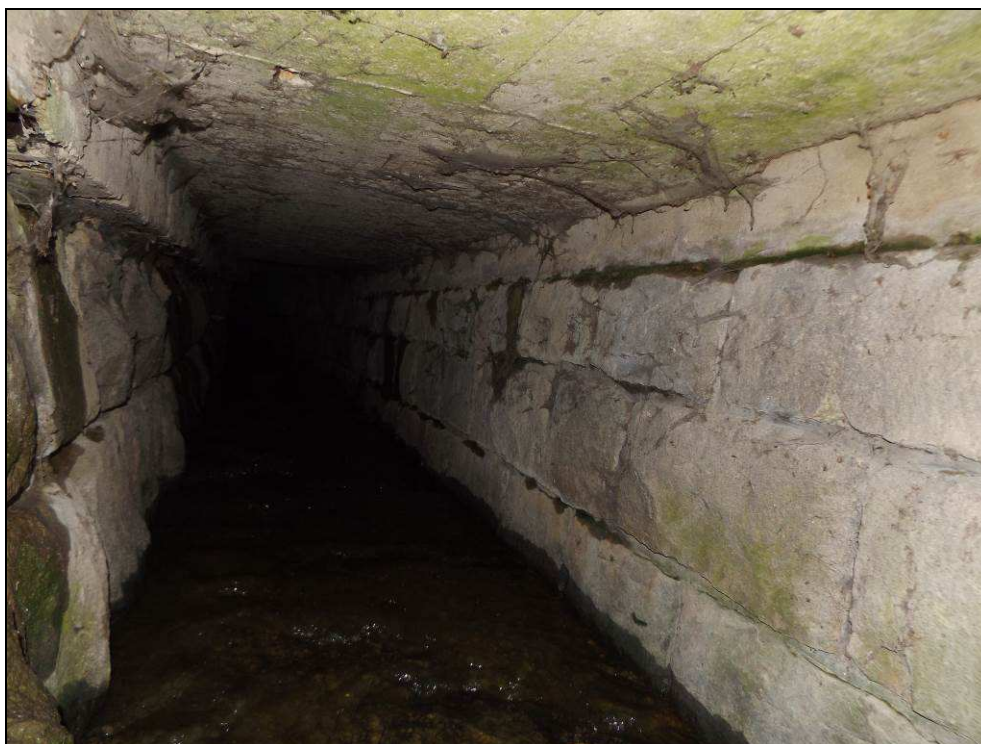
- nad korytem se nachází NK tvořena železobetonovou deskou. Beton je v líci většinou pevný, lokálně porušený, s opady do hl. až 20 mm (cca 10% plochy).

- v místech opadů je odhalena výztuž, která je postižena celoplošnou povrchovou a hloubkovou korozi
- fotodokumentace je uvedena v příloze

**Obr. č. 12** - pohled na vnitřní prostory koryta vodoteče.
