REKONSTRUKCE TRAŽOVÉHO ÚSEKU  
VLKOV U TIŠNOVA - KŘIŽANOV (MIMO)

**TÚ Vlkov u Tišnova - Křižanov, Most v km 58,510**

**STAVEBNĚTECHNICKÝ PRŮZKUM**

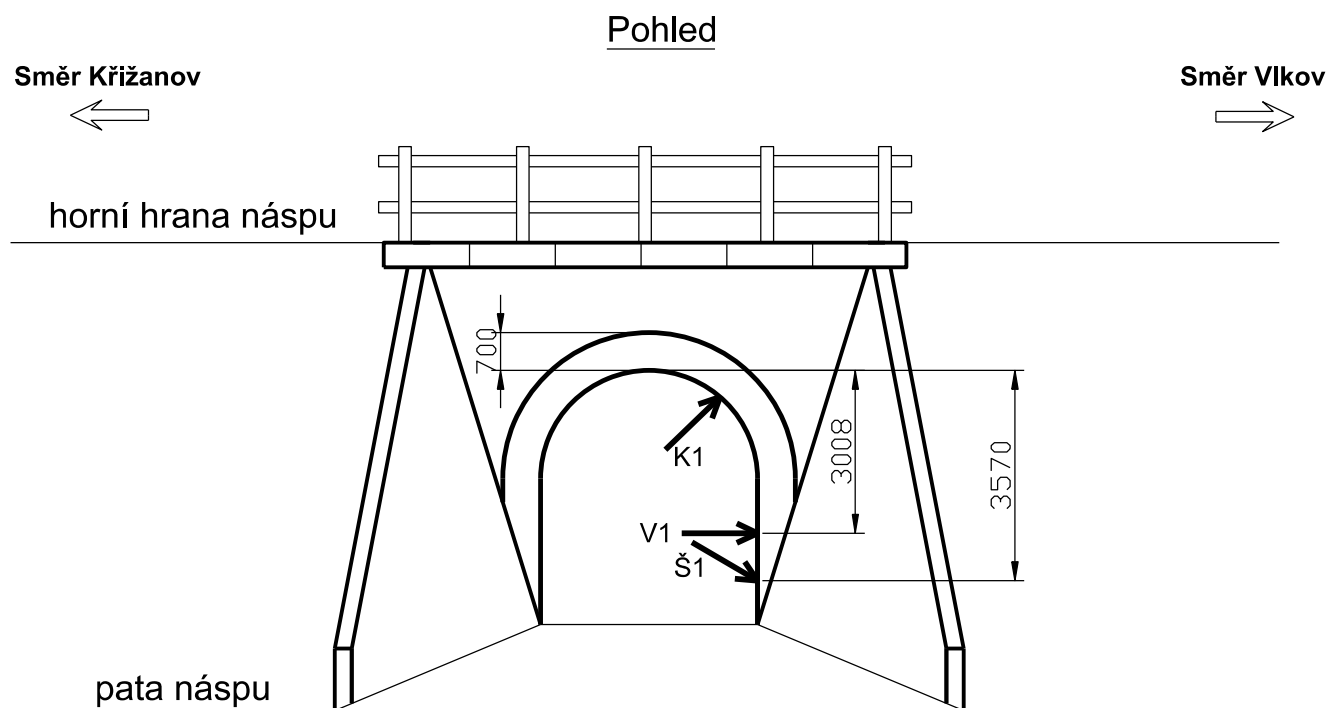
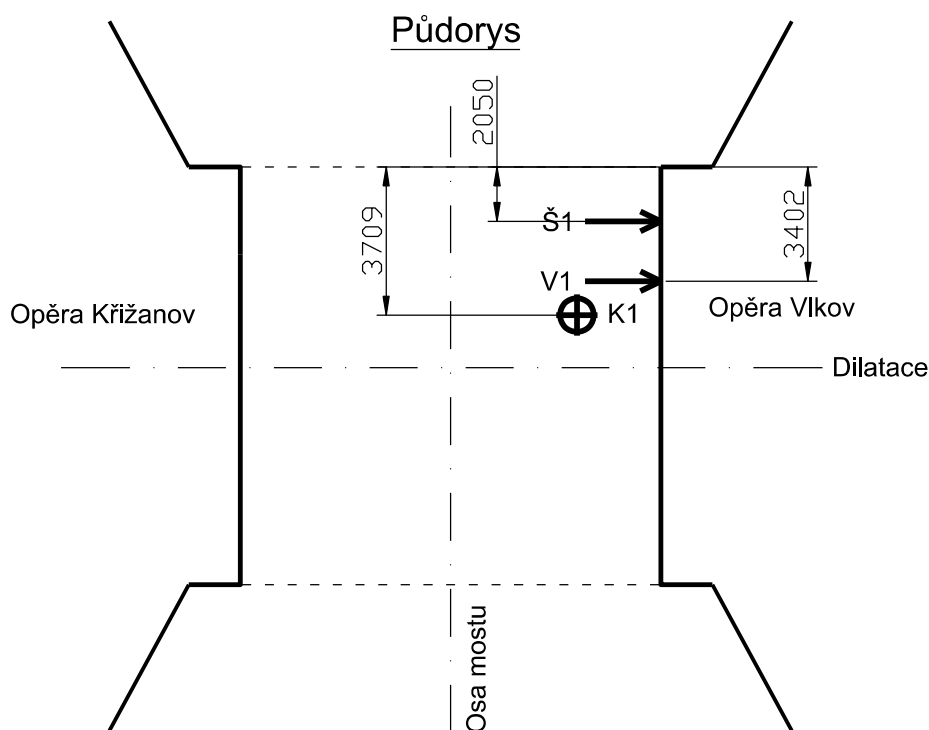
## Schéma umístění diagnostických vrtů v rámci konstrukce

| Diagnostické jádrové vrty: | V1 - 1,90 m, vodorovný vrt pro ověření rozměrů opěry Vlkov<br>Š1 - 3,20 m, vrt pod úroveň základové spáry opěry Vlkov<br>K1 - 1,25 m, vrt pro ověření rozměrů klenby |
