REKONSTRUKCE TRAŤOVÉHO ÚSEKU
VLKOV U TIŠNOVA - KŘÍŽANOV (MIMO)

SO 05-19-24
TÚ Vlkov u Tišnova - Křižanov,
Propustek v km 60,937

STAVEBNĚTECHNICKÝ PRŮZKUM

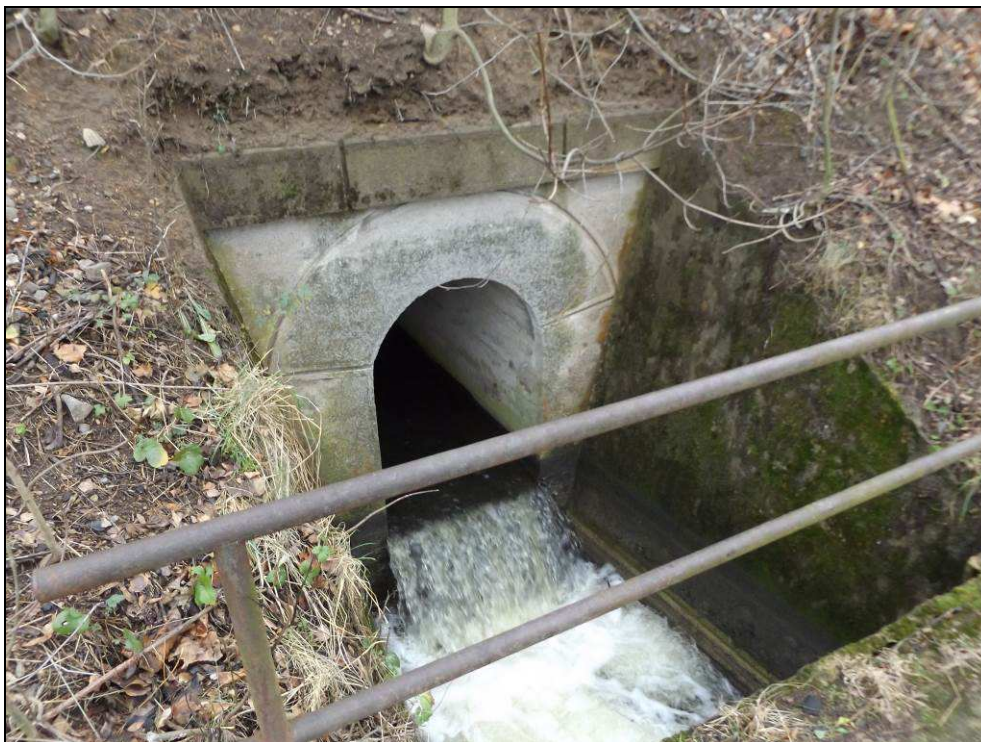
Obr. č. 4 - pohled na objekt zleva.

- křídla jsou rovnoběžná, provedena z betonu, bez viditelných závažných poruch a v líci jsou porostlá mechem
- římsy v levé části objektu jsou bez poruch, v pravé části objektu chybí, popř. jsou přesypaná navážkami železničního náspu

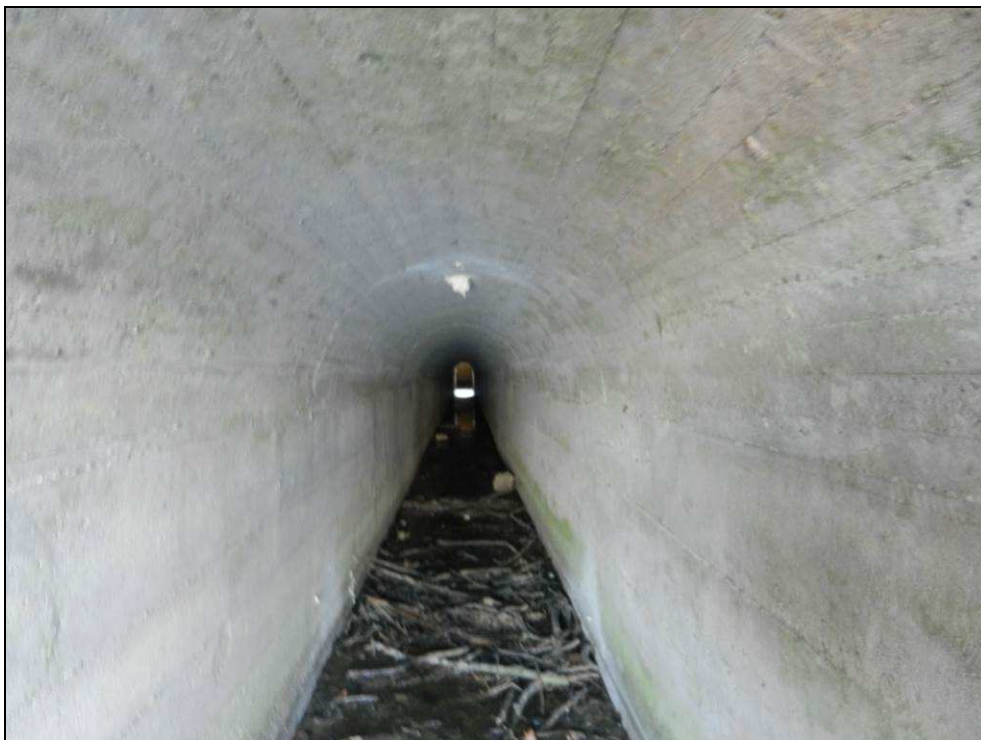
Obr. č. 6 - pohled na NK a SS objektu.

- SS obou opěr je provedena z monolitického betonu
- beton je v líci většinou suchý, zdravý a pevný (ATM)
- lokálně, zejména v pravé části SS - na straně nátoky z rybníka Horní Kozlov, se v líci vyskytují opady betonu do hl. cca 4 cm, ve spodní části (při styku s vodotečí) byla dokumentovány opady betonu do hl. až 40 cm - v těchto místech dochází k intenzivní postupné korozi betonu. Dále v těchto místech dochází k průsakům vody a současné tvorbě karbonátových usazenin vyloučených z pojiva v místě průsaků

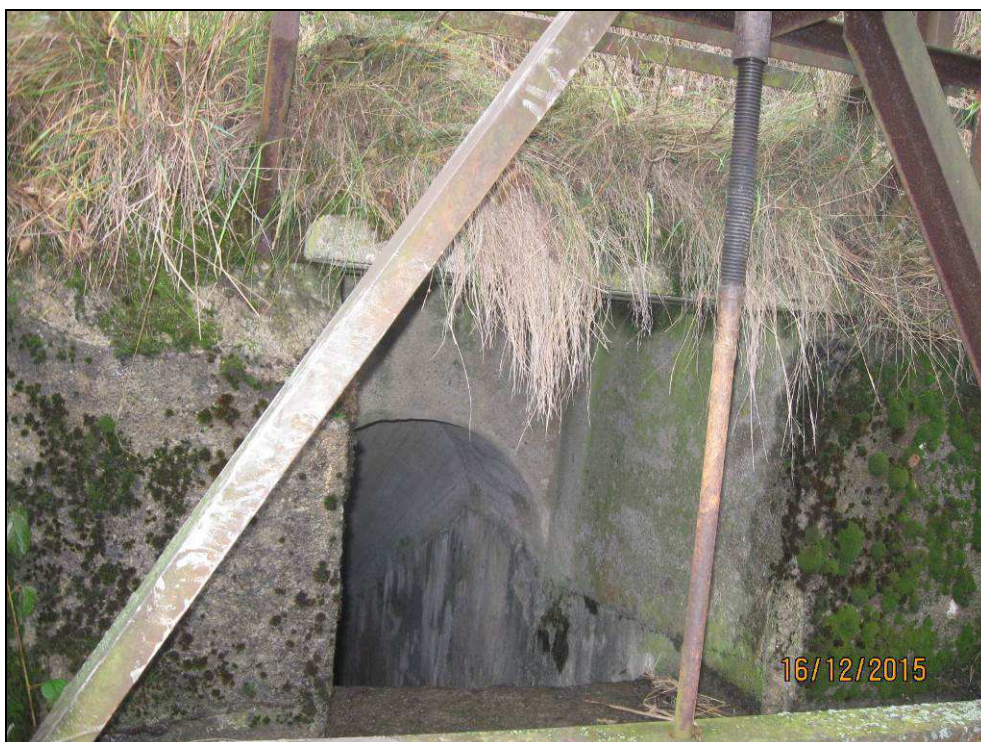
Obr. č. 9 - pohled do nátoku propustku.

- dno objektu je místy zanesené bahnem a splaveninami
- fotodokumentace je uvedena v příloze
